ANEXO 1 ACTA DE INSPECCIÓN AMBIENTAL

ACTA DE INSPECCION AMBIENTAL

1. ANTECEDENTES		
1.1 Fecha de Inspección: 20 de junio de 2017	1.2 Hora de inicio: 09:30	1.3 Hora de término: 11:30
1.4 Identificación de la actividad, proyecto o fuente fiscalizada: Reposición Ruta 11 CH	1.5 Fase de la actividad, proyecto o fuente fiscalizada: Construcción

MAT.: Solicita prorrogar tiempo de contestación a información solicitada en forma y plazo definido sobre proyecto "Reposición Ruta 11-CH, Sector Arica - Tambo Quemado, tramo km 170 -192, Región de Arica y Parinacota", SAFI 207182.

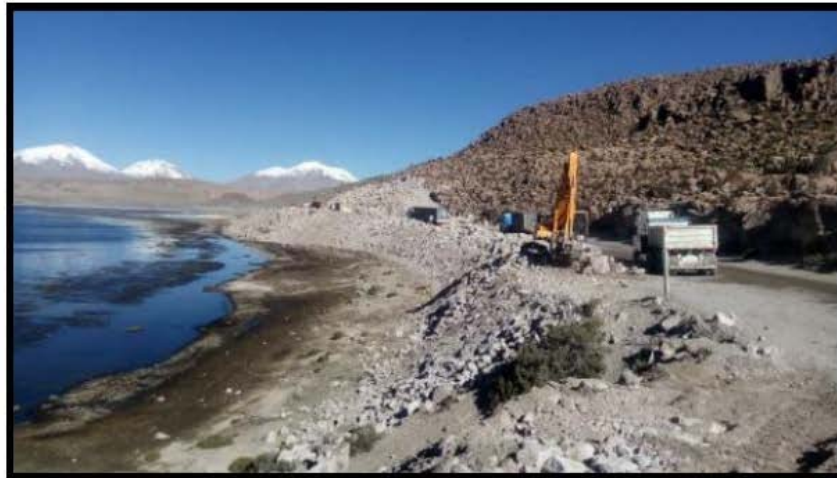
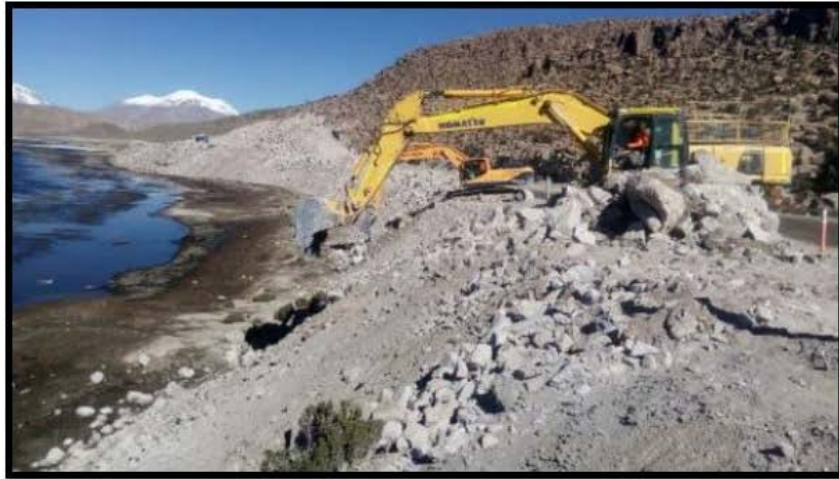
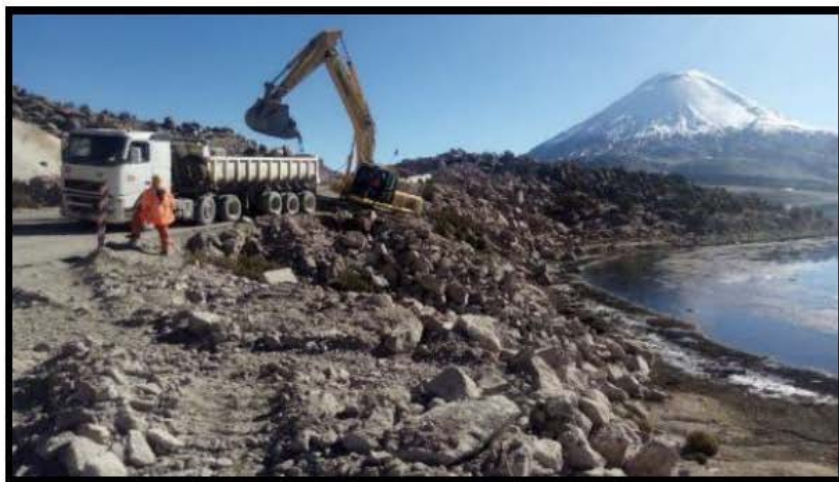
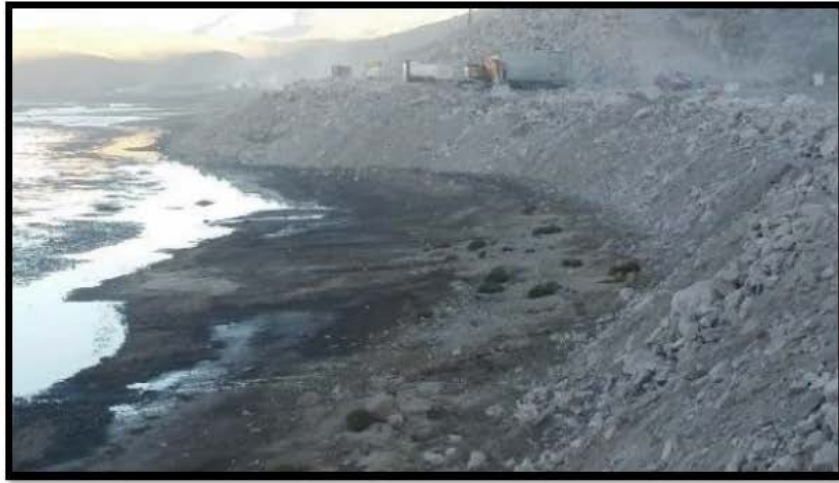
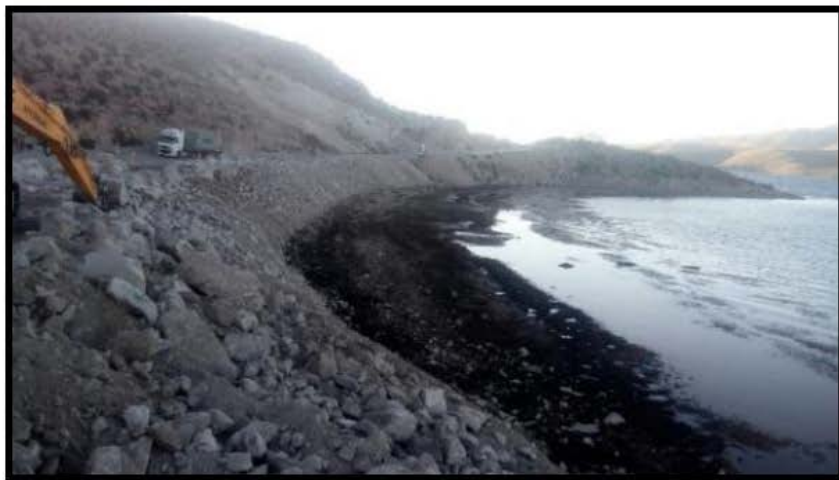
Trabajos de retiro de roca.

- a) **Retiro mecanizado de roca en ribera del Lago Chungará:** Maquinaria realizó el retiro de la roca, tomando las medidas necesarias para evitar una afectación mayor del área, de la flora y de la fauna del lugar. Estos trabajos se comenzaron a realizar el día 9 de junio.

Para realizar los trabajos antes mencionados, se instruyó a operarios para que los equipos utilizados en el retiro de la roca estuvieran siempre en la parte alta del camino a fin de no afectar la fauna ni la flora existente.

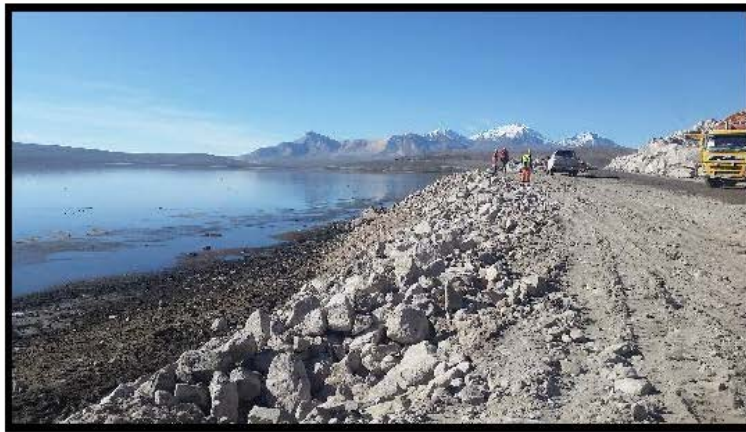
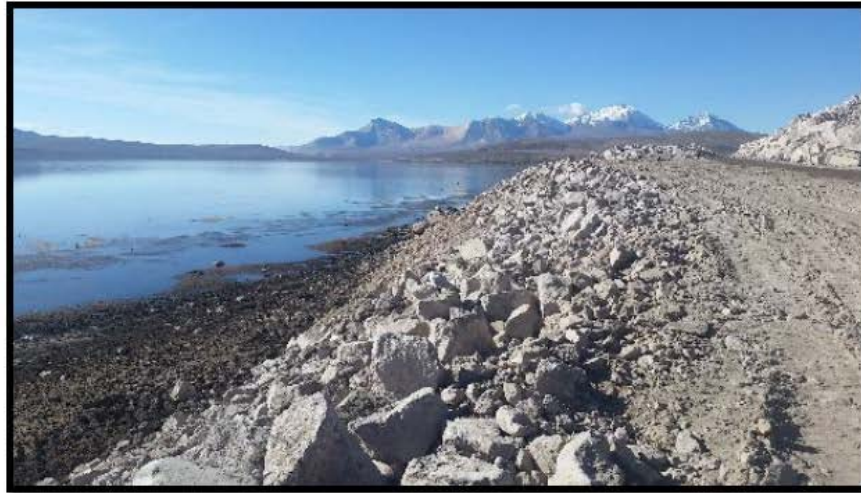
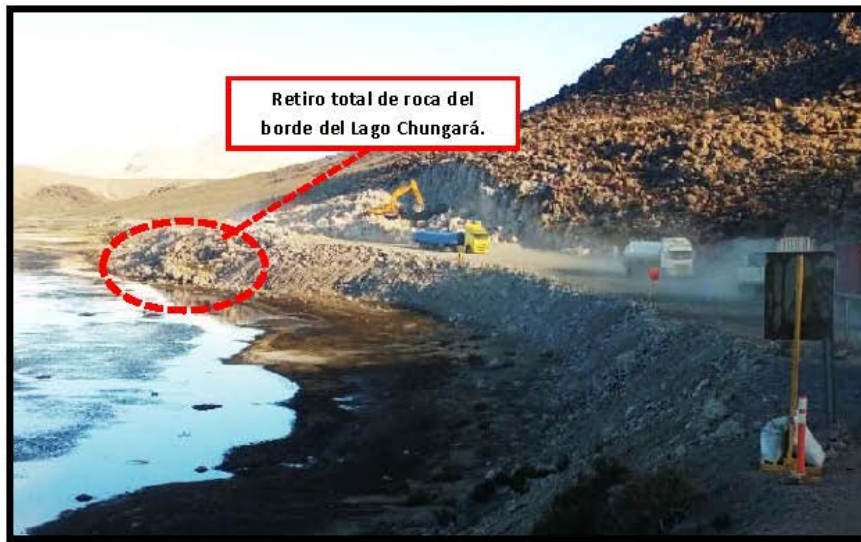
Estado actual sector borde lago

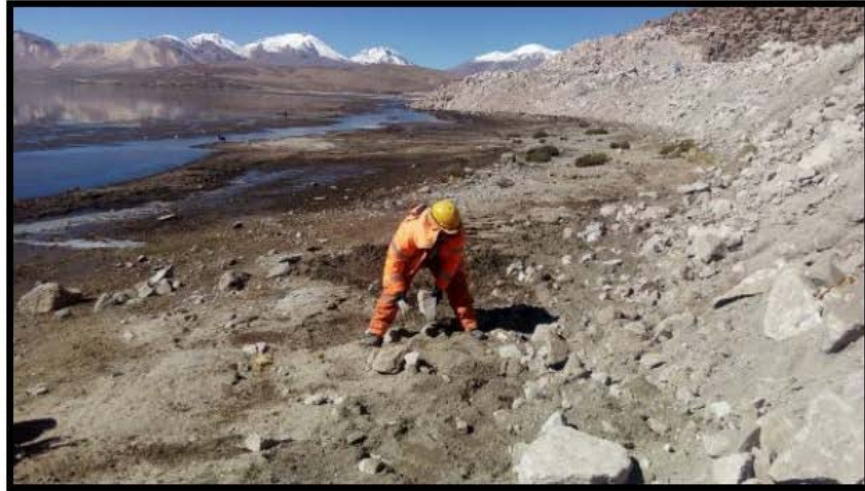
Retiro manual de roca.

- b) **Retiro manual de roca en ribera del Lago Chungará:** Con respecto a roca depositada en el borde del lago, esta fue retirada de forma manual, para con esto evitar dañar el hábitat existente.

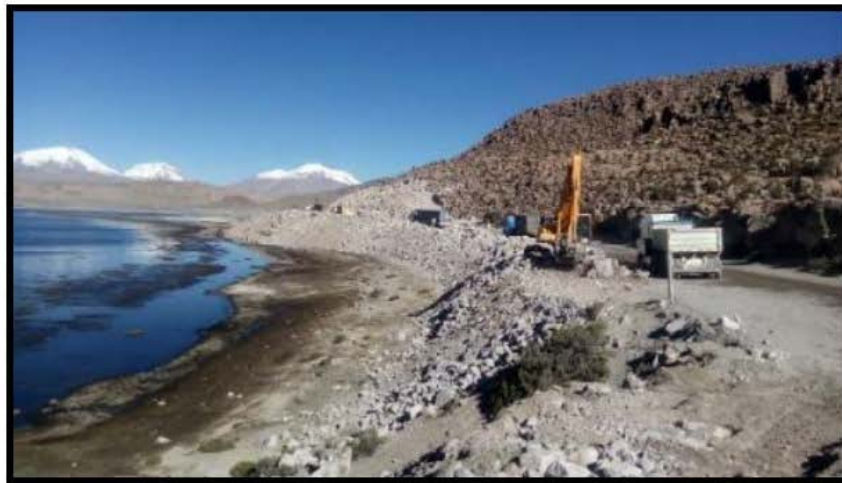
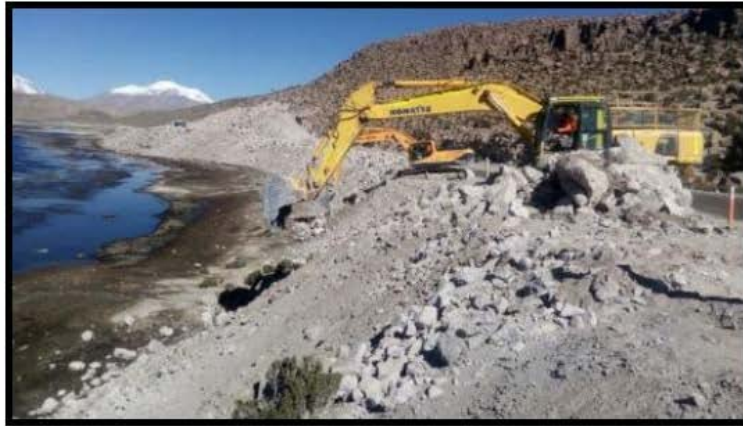
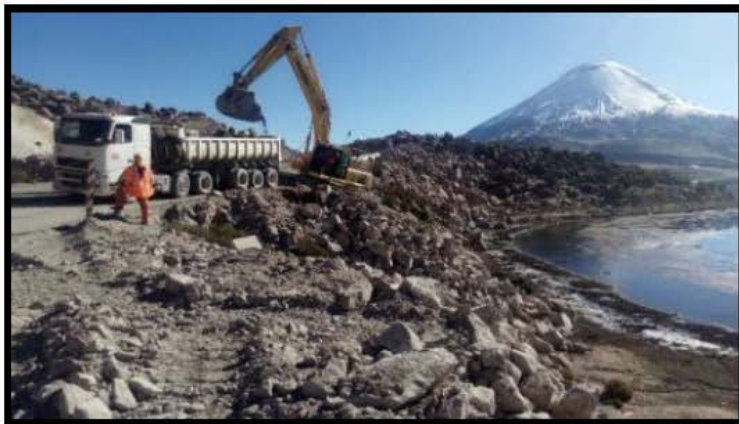
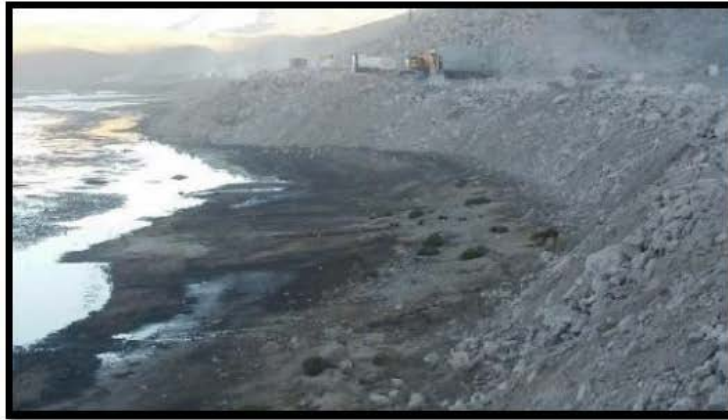
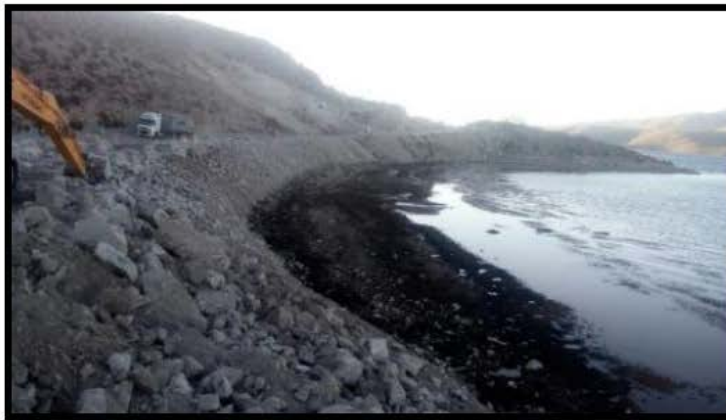
Trabajos de retiro de roca.

a) Retiro de roca: Se realizó retiro de rocas de la ribera del lago utilizando maquinaria, manteniendo los equipos en la parte alta del camino y evitando ingresar a la ribera del lago. Con lo cual, se evita realizar un mayor deterioro del entorno al momento de llevar a cabo el retiro de material, manteniendo la flora y fauna del sector. Dicho retiro se comenzó a realizar el día 9 de junio hasta el día 29 del presente.

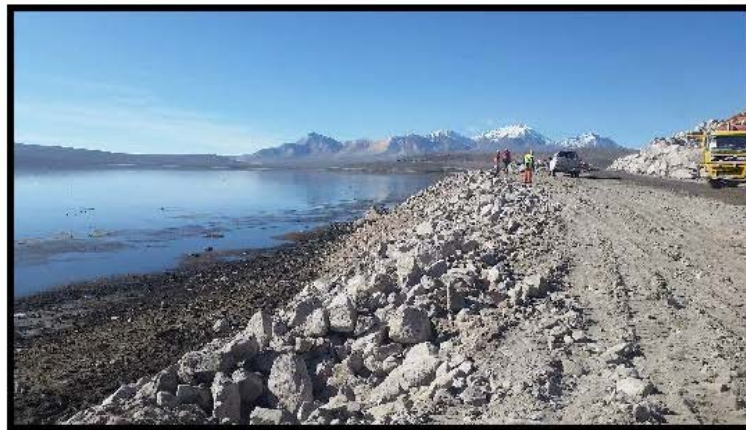
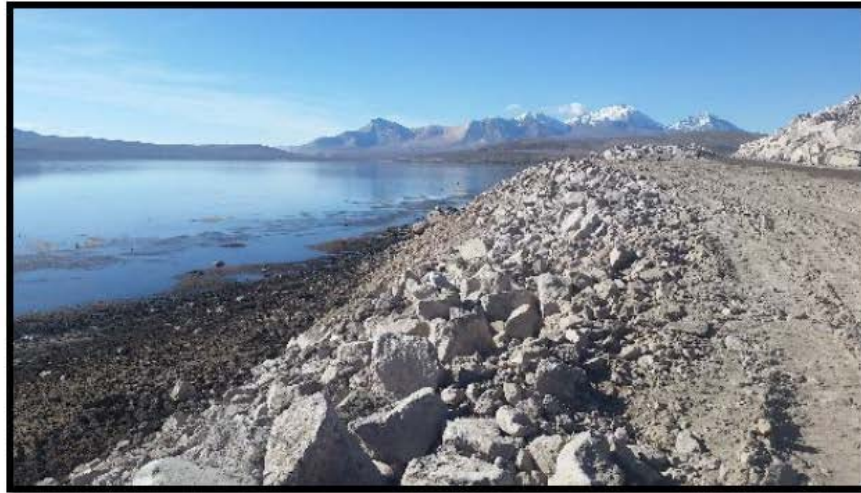
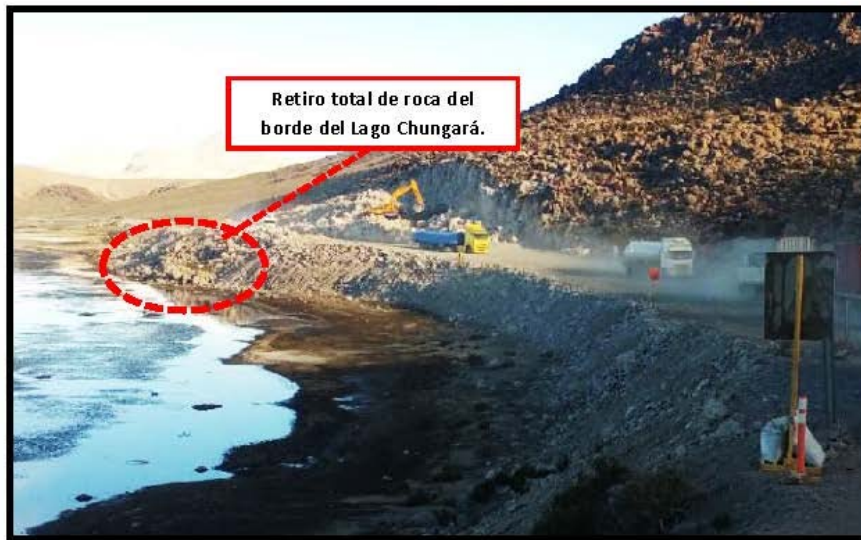
Estado actual sector borde lago

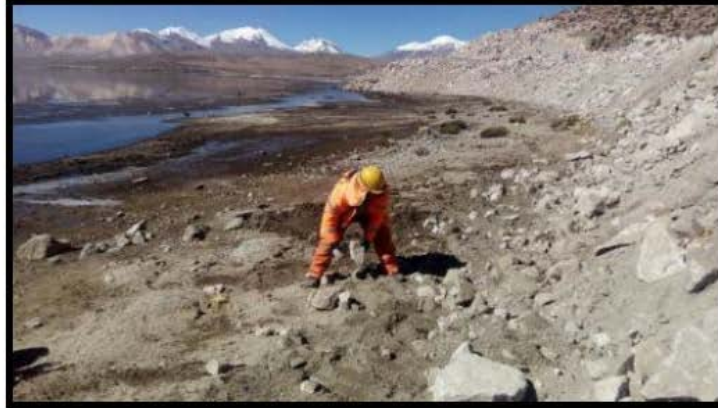
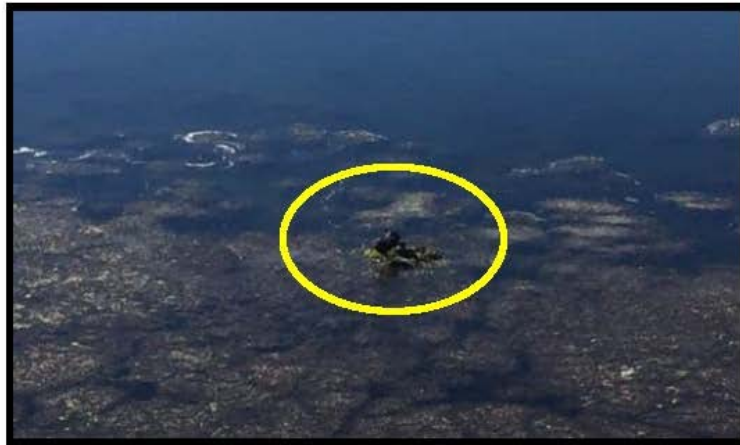
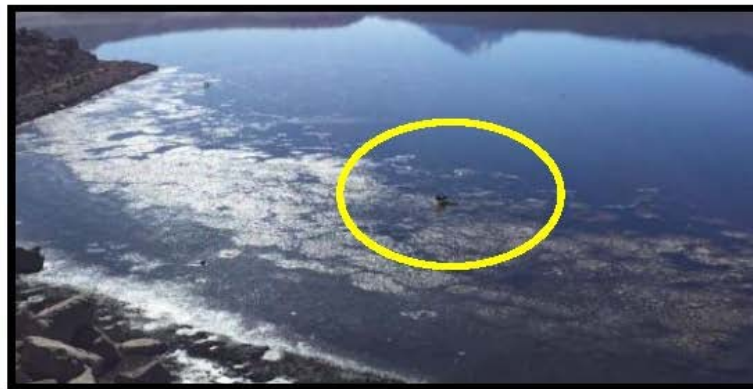
Respecto al comportamiento de la avifauna durante el proceso de retiro de roca, esta se mantuvo sin alteraciones durante el tiempo que se desarrollaron las actividades de extracción de material, como se muestra en fotografías posteriores.

b.1 Retiro Manual de Rocas: Respecto a roca depositada sobre la playa del lago, ésta fue retirada de forma manual. Al no utilizar maquinaria pesada, se evitó aumentar el deterioro del área en la componente flora, como también se disminuyó el impacto sonoro a los hábitats de especies que habitan la ribera del lago (principalmente avifauna).

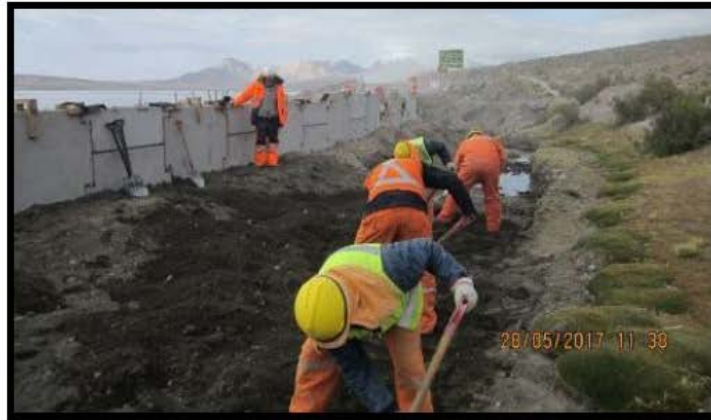
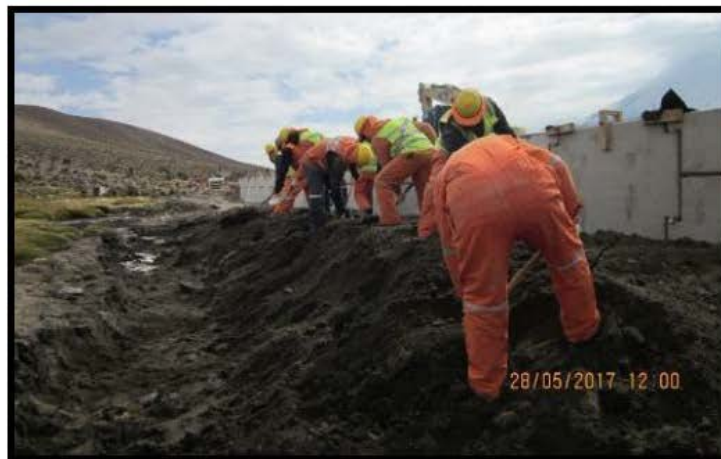
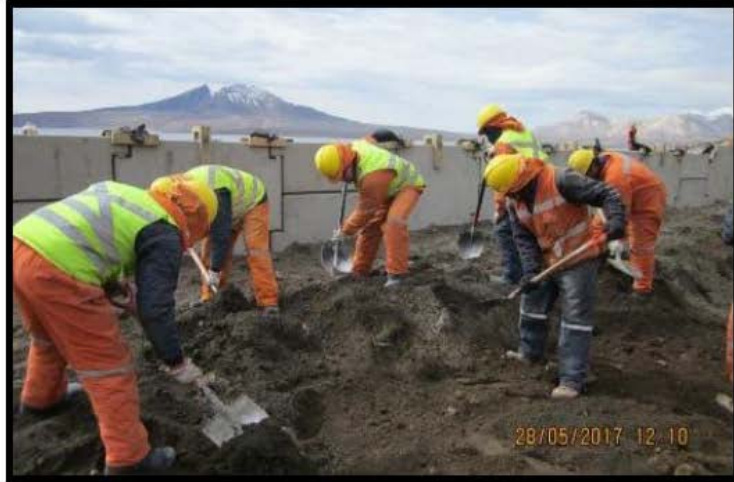
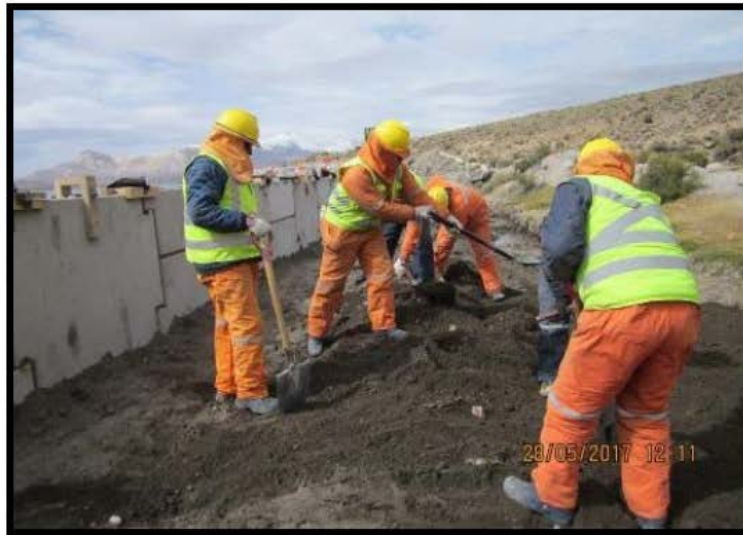
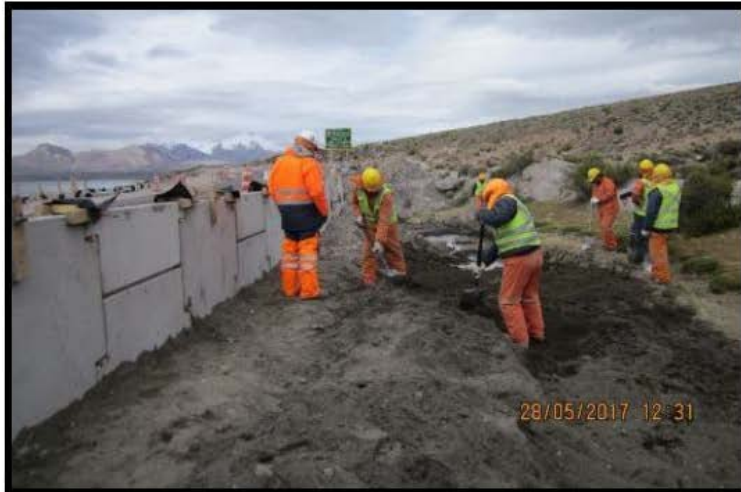
Restitución del terreno natural del bofedal.

Los trabajos de restauración del bofedal se realizaron el día 28 de mayo.

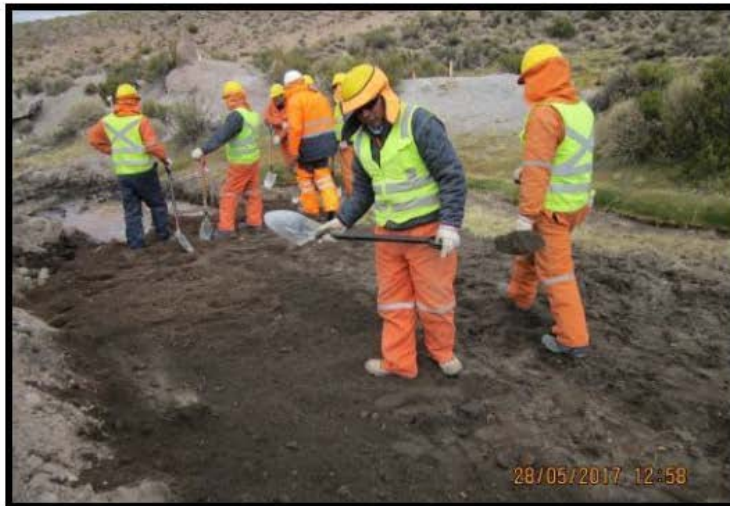
Recuperación de cota de bofedal.

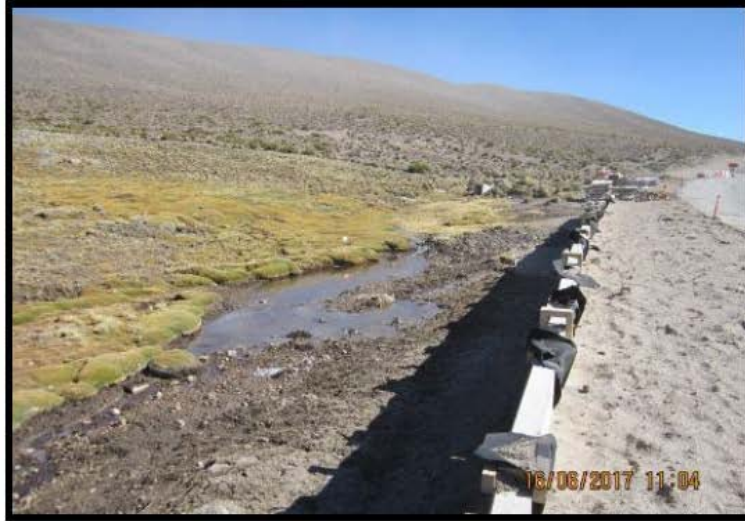
Vista general del área restituida.

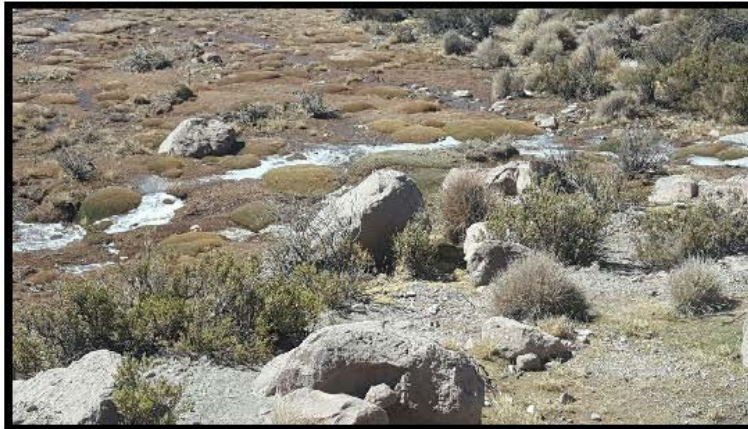
Existencia de escurrimiento hídrico en lado posterior del bofedal.

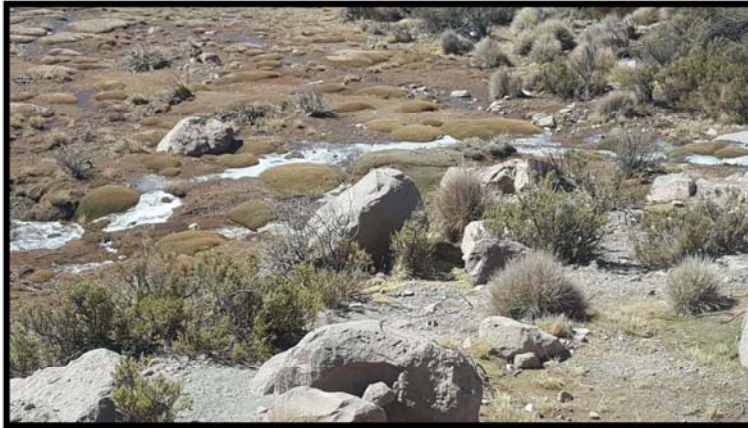
Existencia de escurrimiento hídrico en lado posterior del bofedal
