# **PLAN CUMPLIMIENTO MEDIDAS, RELLENO SANITARIO LA LAJA**

**COMUNA DE PUERTO VARAS**

**SEPTIEMBRE 2017**

## **Cumplimiento a lo ordenado en Resolución Exenta N° 876 de fecha 8 de agosto de 2017, de la Superintendencia del Medio Ambiente (SMA), Resuelvo Primero.**

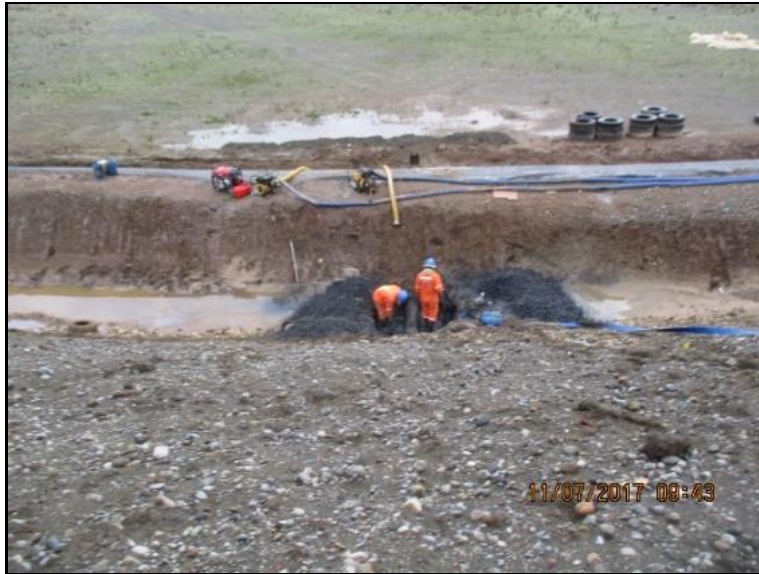
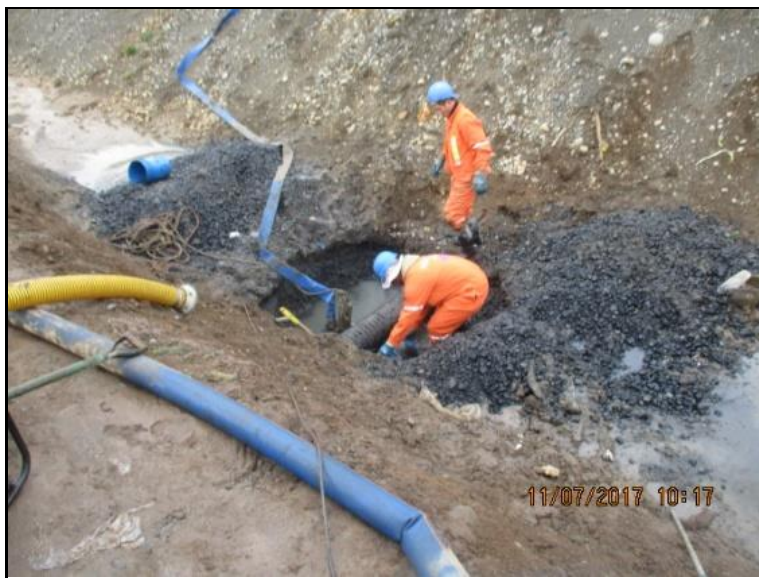
**Imagen 2.1.** Retiro de material, hasta llegar a la tubería preparando el terreno para la instalación de la guillotina. (Vista 1)

**Imagen 2.2.** Retiro de material, hasta llegar a la tubería preparando el terreno para la instalación de la guillotina. (Vista 2)

**Cumplimiento:** Se selló el colector principal, retirando el material pétreo hasta llegar a la tubería principal en HDPE. Posteriormente, se instaló una guillotina en HDPE en el costado sur del alveolo N° 1, y se selló con material de aporte que permitió realizar la conexión de la tubería en HDPE. Después de terminar la acción se colocó material dejando la guillotina instalada. Esta medida se llevó a cabo el día 11 de julio de 2017.

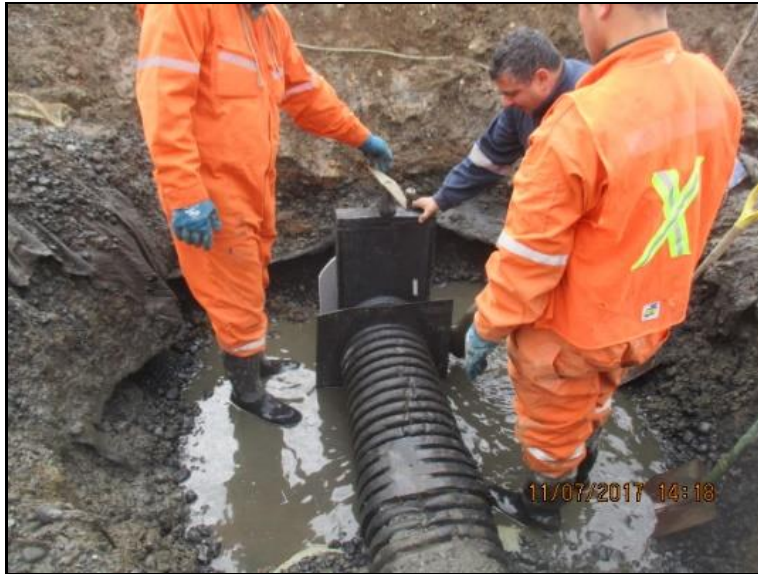
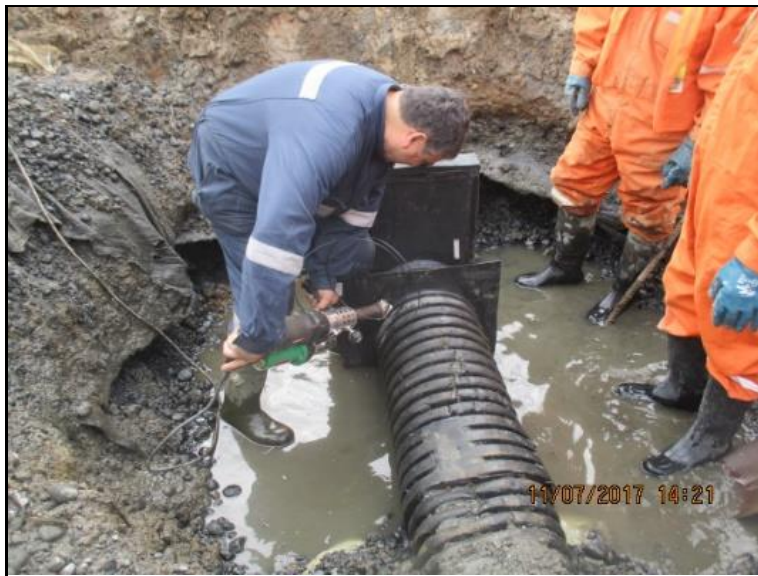
**Imagen 2.3.** Instalación y sellado de la guillotina a la tubería existente de conducción de lixiviados. (Vista 3)

**Imagen 2.4.** Instalación y sellado de la guillotina a la tubería existente de conducción de lixiviados. (Vista 4)

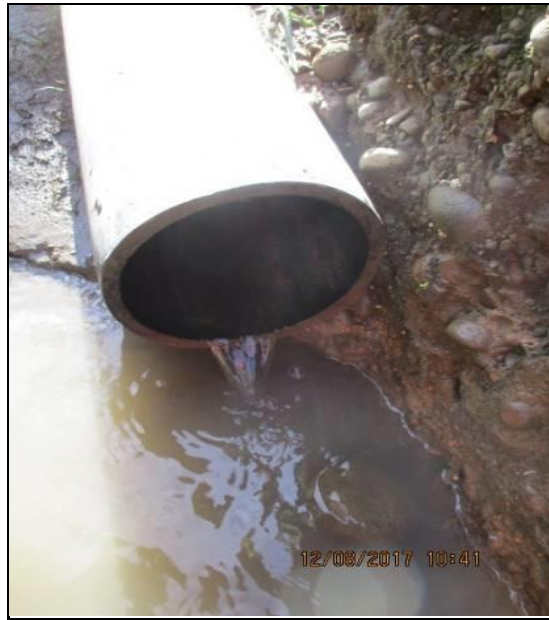
**Imagen 2.5.** Estado previo a sellado de tubería de aguas lluvias.

**Cumplimiento:** Se procedió al sellado del tubo existente en HDPE, que servía como descarga natural de agua lluvia. Para lo anterior, se llevó a cabo con la instalación de tapón en HDPE y la adición de material de aporte y cordón de soldadura de HDPE de 1.5 mm. Dicha actividad se realizó el día 12 de agosto de 2017.

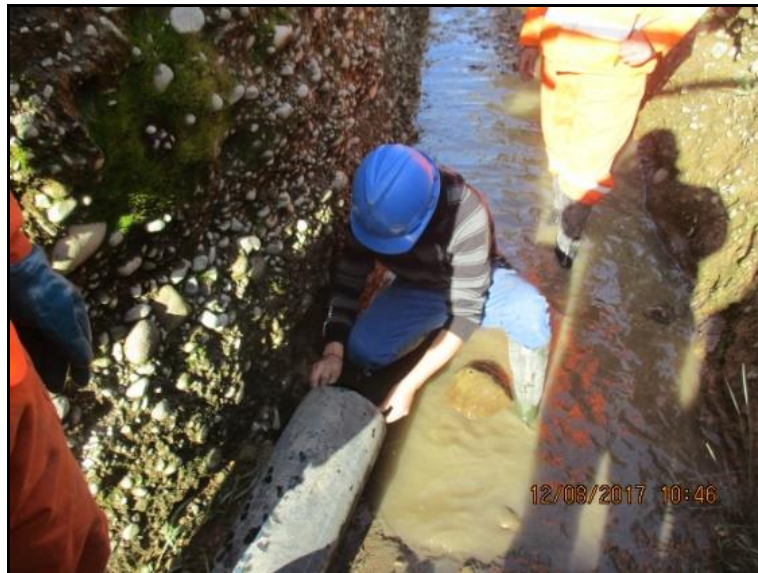
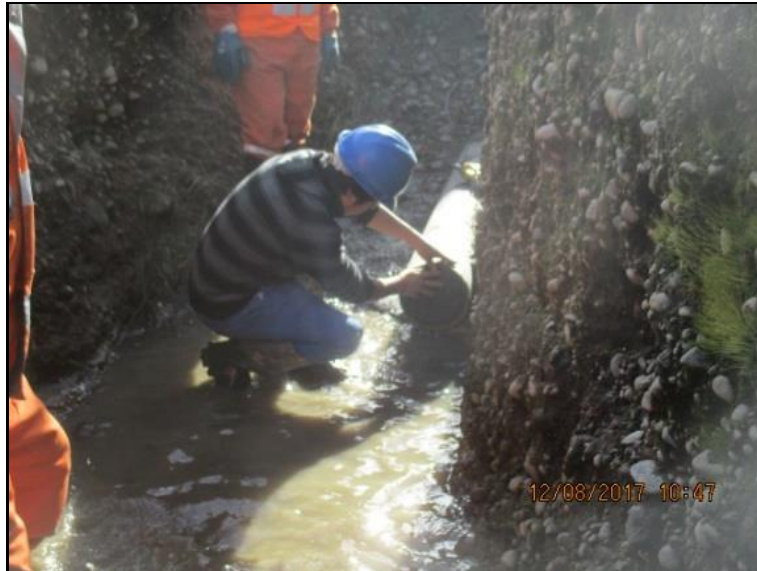
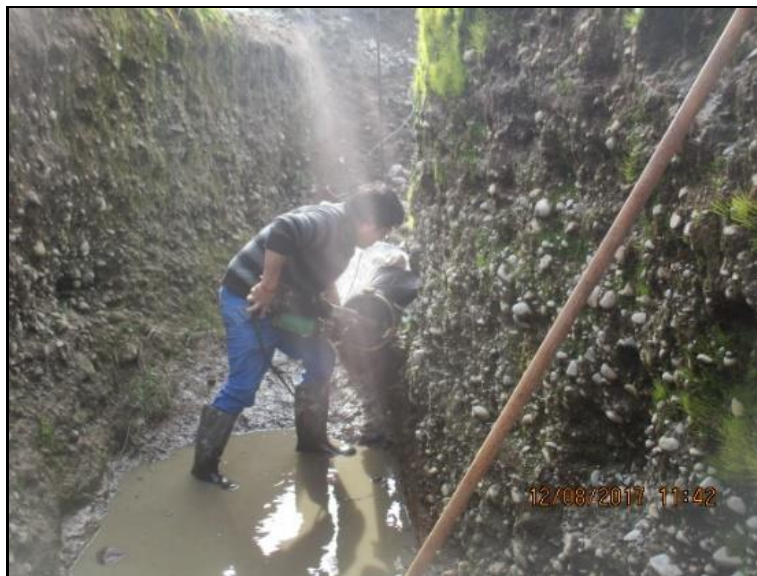
**Imagen 2.6.** Instalación tapón de HDPE y sellado con cordón extrusor de soldadura de HDPE de 1.5 mm. (Vista 1)

**Imagen 2.7.** Instalación tapón de HDPE y sellado con cordón extrusor de soldadura de HDPE de 1.5 mm. (Vista 2)

**Imagen 2.8.** Instalación tapón de HDPE y sellado con cordón extrusor de soldadura de HDPE de 1.5 mm. (Vista 3)

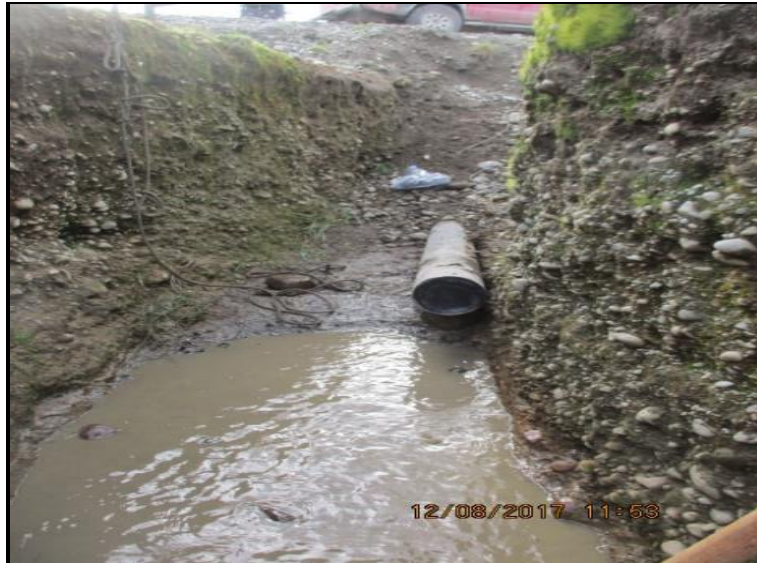
**Imagen 2.9.** Sellado hermético de la tubería, dando cumplimiento a la medida solicitada.

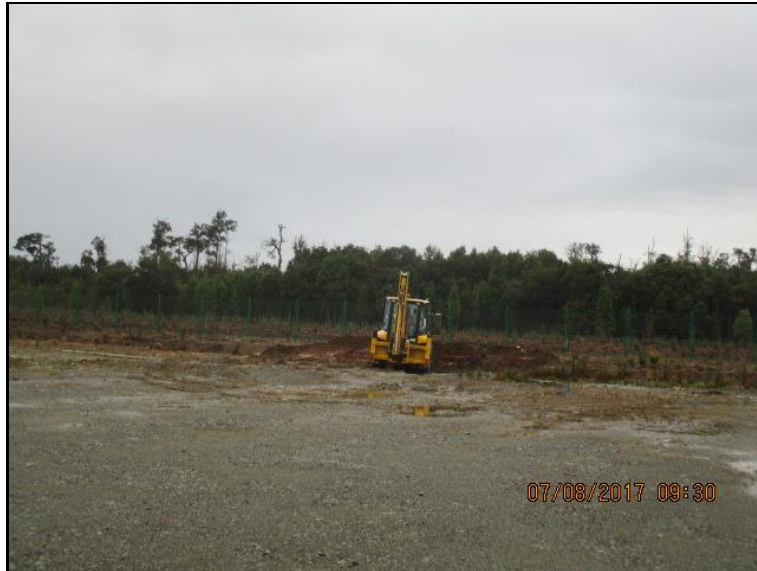
**Imagen 2.10.** Cierre de espacios de cerco perimetral, disponiendo material terreo debajo del cerco.

**Cumplimiento:** Para dar cumplimiento a esta medida, se procedió con maquinaria (excavadora, retroexcavadora), además de personal y herramienta manual restituyendo la funcionalidad integral del cercado perimetral.

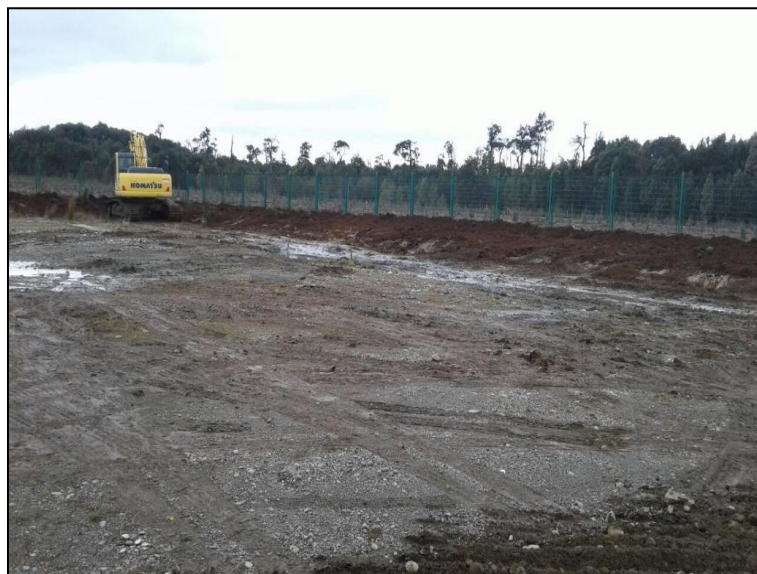
**Imagen 2.11.** Cierre de espacios de cerco, apoyado con la excavadora.

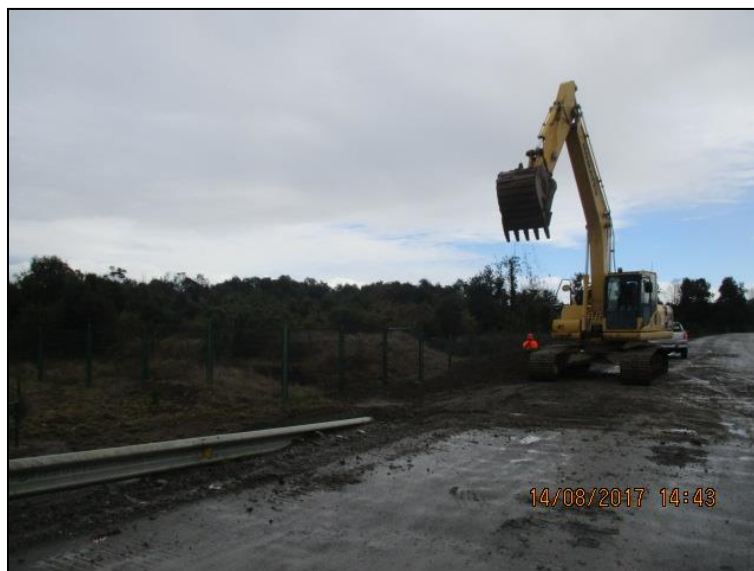
**Imagen 2.12.** Cierre de espacios de mayor tamaño con la ayuda de excavadora.

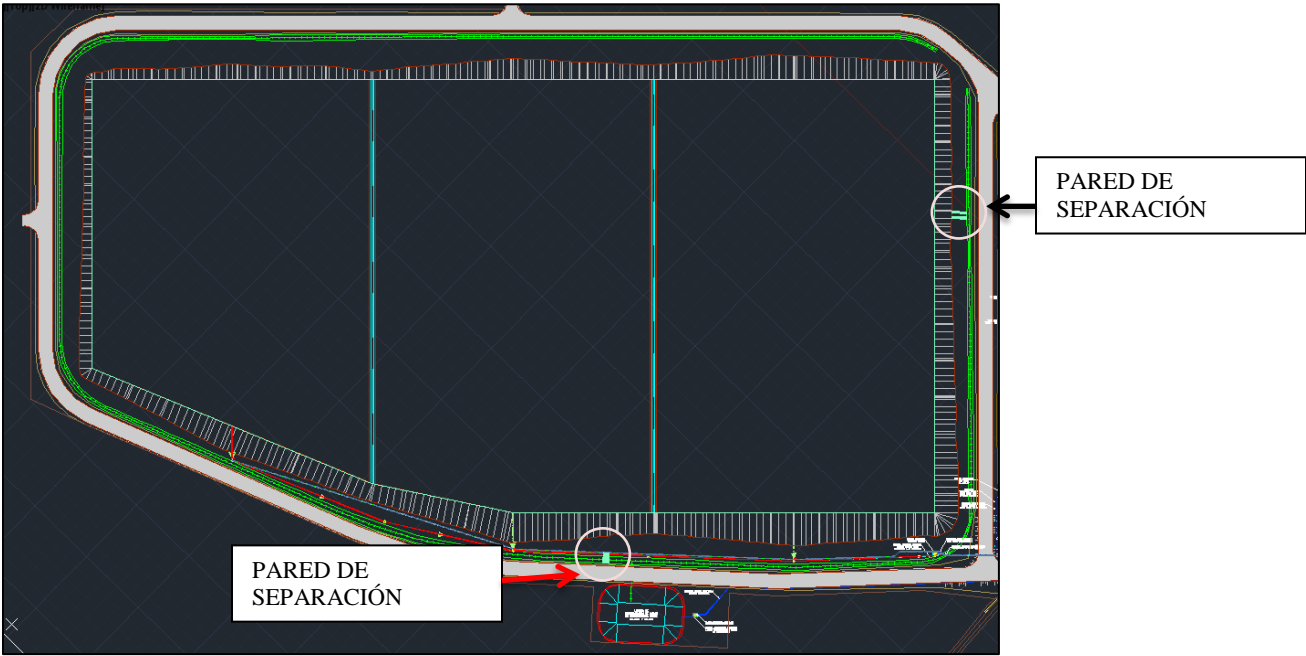
**Figura 2.1.** Drenaje aguas lluvias.

No obstante lo anterior, y en el entendido que la capacidad de la laguna de aguas lluvias no es suficiente para contener la totalidad del agua lluvia recolectada, se propone realizar el manejo de aguas lluvias por medio de áreas aferentes, de esta forma el área total correspondiente a los alveolos 2 y 3 que actualmente no se encuentran con residuos, puedan por medio de los canales perimetrales realizar el desagüe de las aguas lluvias hacia los drenajes naturales. La separación de estas aguas se realizaría por medio de diques en los actuales drenajes de aguas lluvias, de acuerdo a lo que indica la siguiente figura.
