**INFORME FINAL DE IMPLEMENTACIÓN DE MEDIDA
PROVISIONAL DE SEGURIDAD Y CONTROL EN ACCESO
COSTERO A TÚNEL DE MONUMENTO FUERTE CORRAL**

Proyecto Protección Costera del Fuerte y Plaza Corral, Corral

Septiembre de 2017

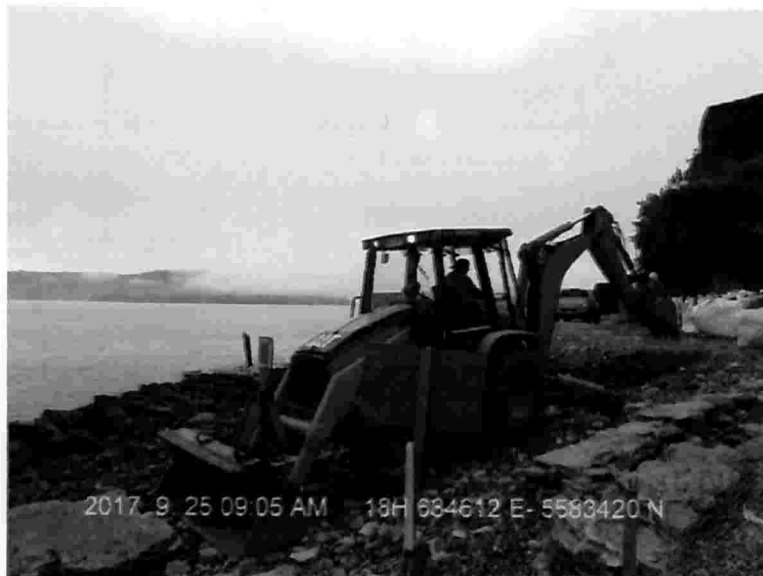
En primer lugar, se realizó la preparación del camino pre-existente situado entre la marea y rocas de línea de orilla, despejando el prisma de roca del terreno para el acceso de la maquinaria que traería los materiales que permitían la realización del proceso (Imagen 1, Imagen 2, Imagen 3).

Imagen 1 Despeje de camino de acceso

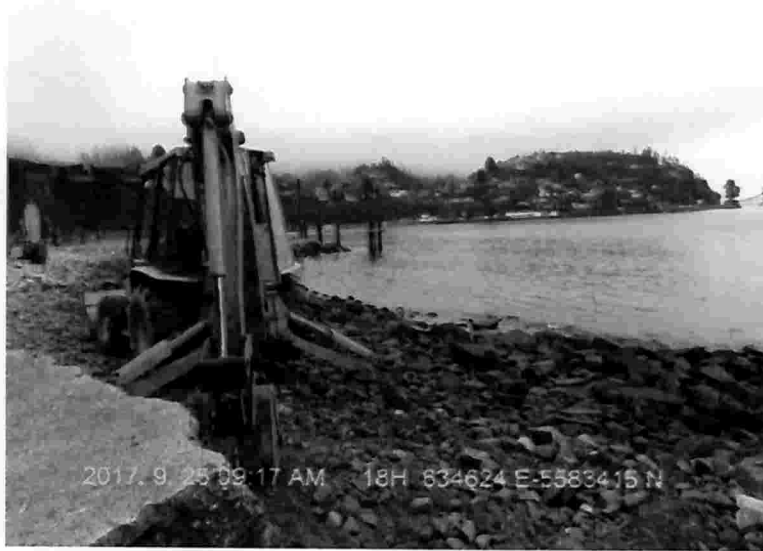
Imagen 2 Despeje en línea de orilla con marea baja.

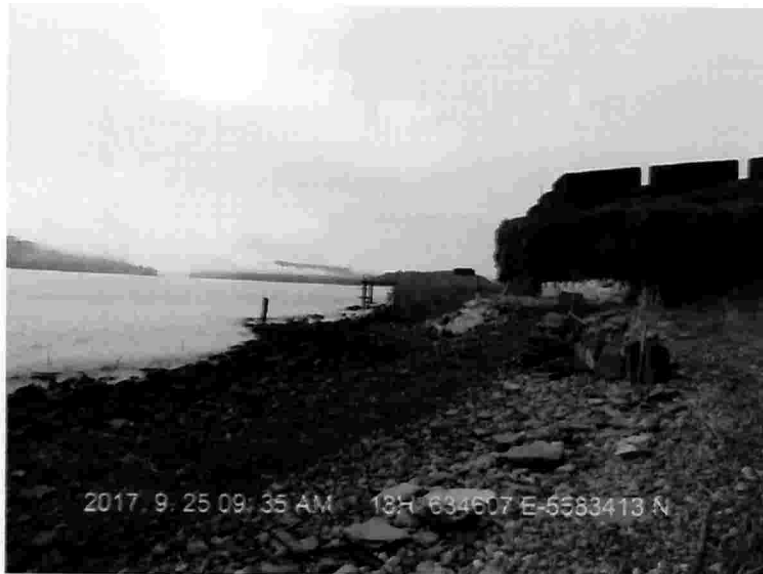
Imagen 3 Camino de acceso de maquinaria despejado.

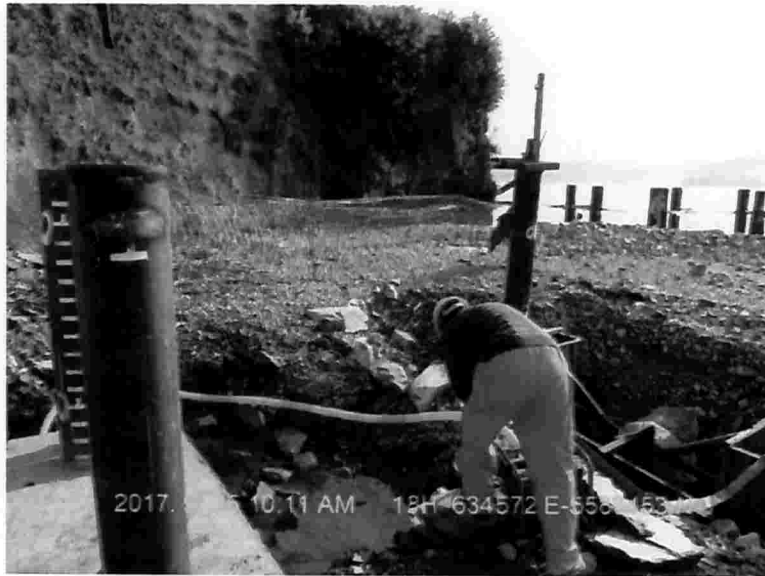
Una vez instalada la motobomba en área ubicada contiguamente a pilotes N° 14 y N°15, se procede a extraer el agua contenida en el interior de la excavación (Imagen 5, Imagen 6). Cabe acotar que a pesar del funcionamiento de la motobomba, el agua permanece en flujo constante desde el interior del Fuerte. Junto a ello, se realiza la limpieza de restos de plástico y vegetales (maderas) que las marejadas conducen al lugar.

Imagen 5 Accionar de motobomba para la extracción de agua.

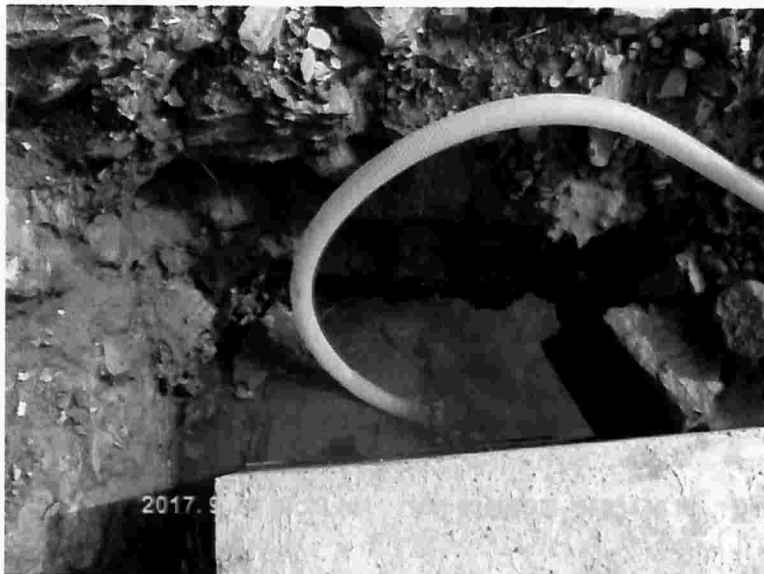
Imagen 6 Detalle de accionar de motobomba en excavación.

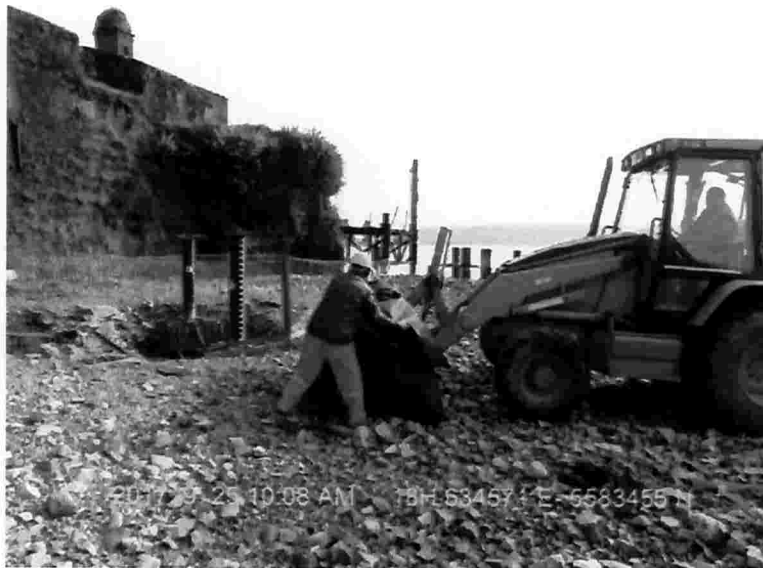
Imagen 7 Traslado de geotextil.

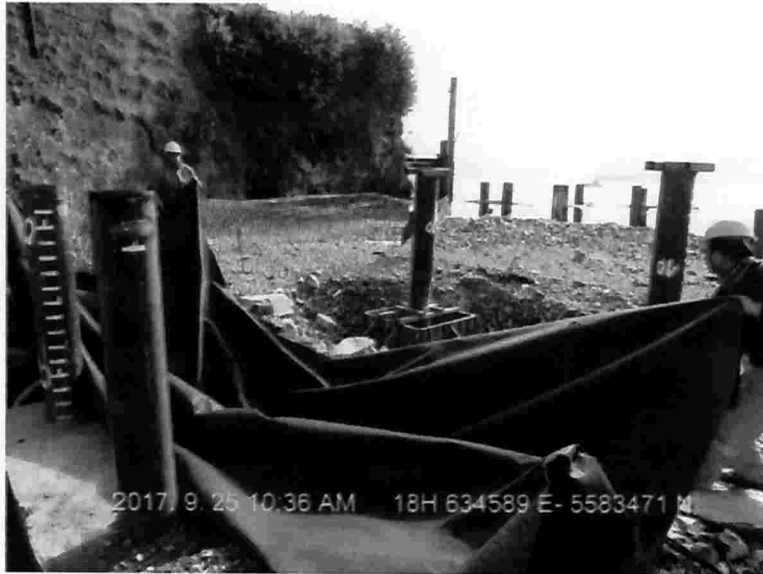
Luego de extraída la mayor parte del agua, se traslada el material (Imagen 7) y se procede a instalar el geotextil siguiendo la forma real del fondo y contorno de la excavación (Imagen 8, Imagen 9, Imagen 10). Esta situación involucró la realización de orificios para que se pudiese ajustar a los pilotes N°14 y N°15.

Imagen 8 Instalación de geotextil 1.

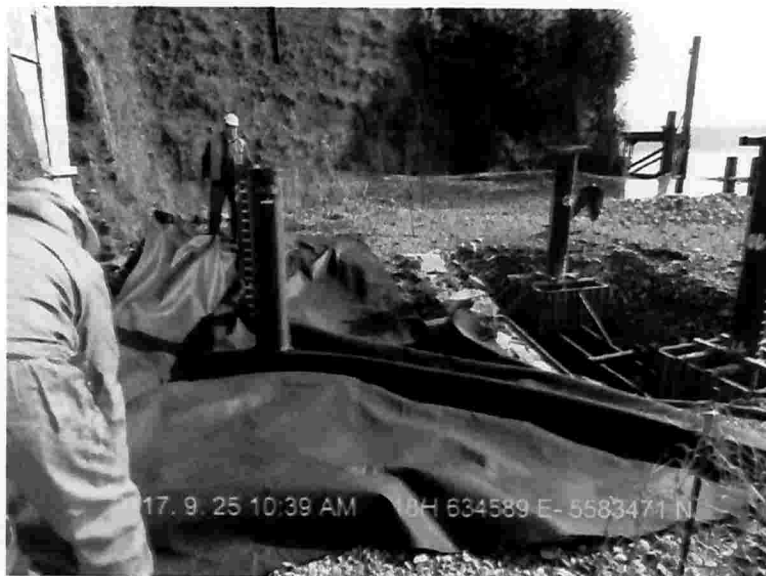
Imagen 9 Instalación de geotextil 1, con adecuación a pilotes.

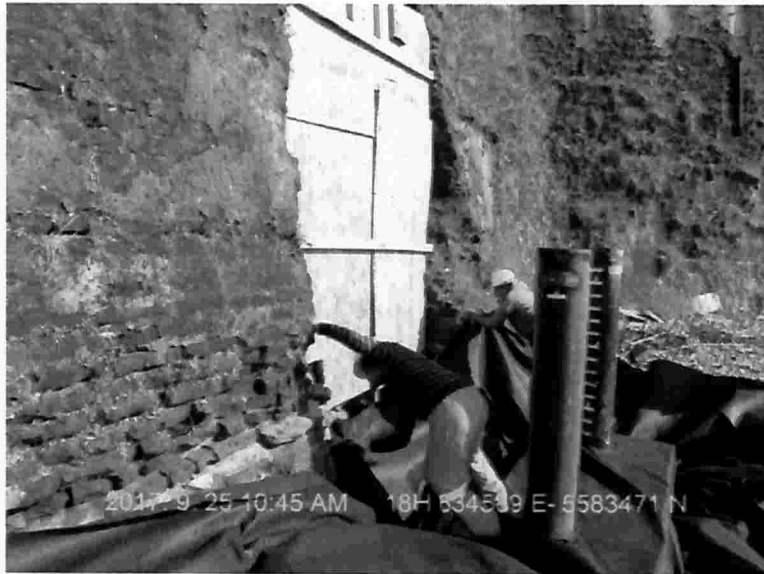
Imagen 10 Instalación de geotextil 1, en entrada de túnel.

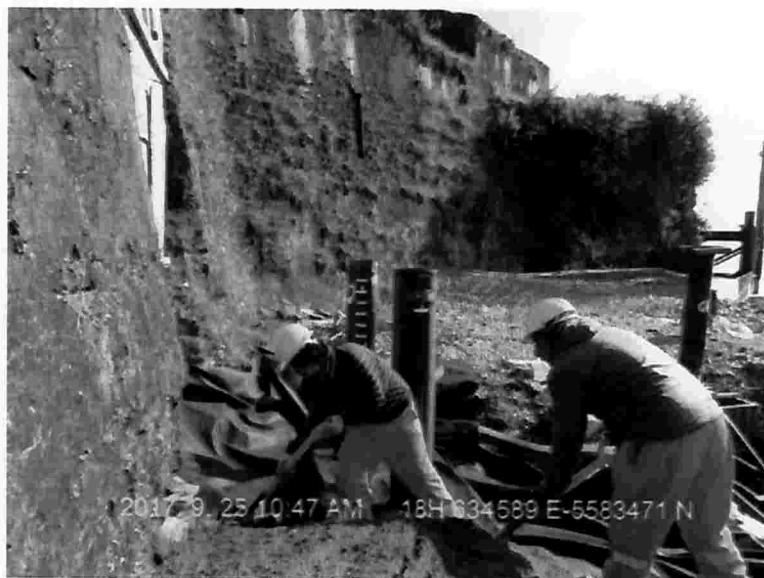
Posteriormente, se aplicó una capa de arena sobre el geotextil instalado. Esta se traslada con ayuda de maquinaria al lugar y se distribuye de manera manual (Imagen 11, Imagen 12).

Imagen 11 Distribución de la primera capa de arena sobre el geotextil 1.

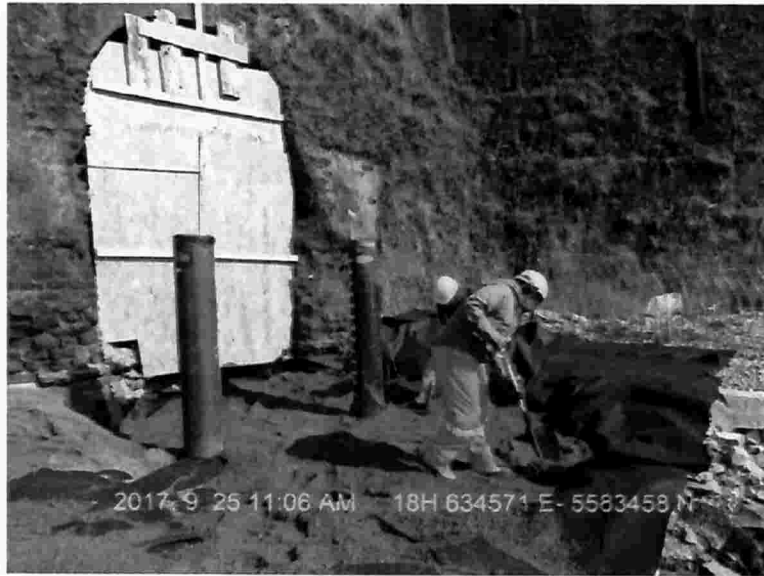
Imagen 12 Distribución de la primera capa de arena sobre el geotextil 1.

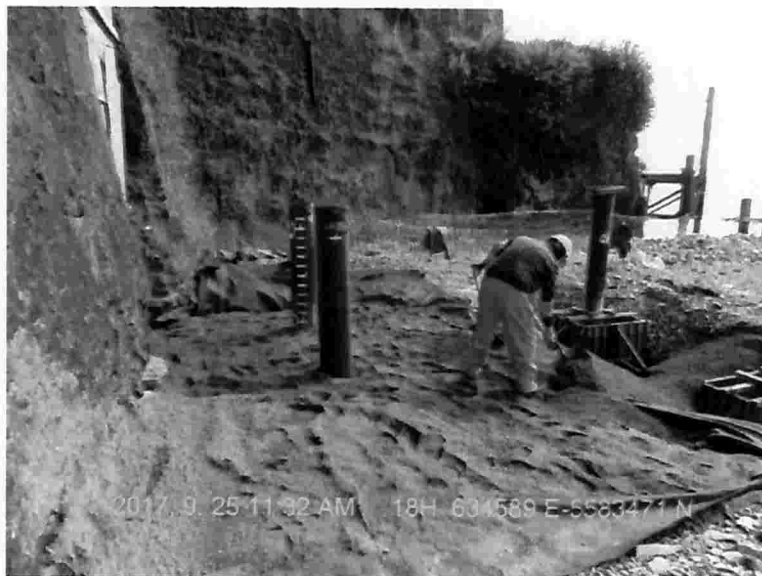
A su vez, se realizó el relleno con arena de la excavación de los pilotes N°13 y N°16, material que permitió la nivelación del terreno en toda el área (Imagen 13).

Imagen 13 Implementación de arena en excavación de Pilotes N°13 y N°16.

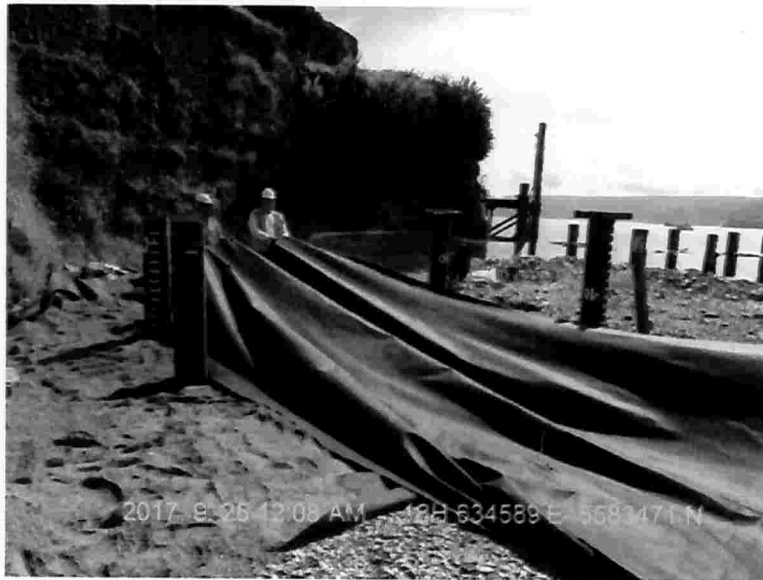
Sobre la capa de arena inicial y con el terreno ya nivelado, se procede nuevamente a instalar geotextil permeable (geotextil 2) para proteger de las lluvias la arena del relleno (Imagen 14, Imagen 15).

Imagen 14 Despliegue de geotextil 2.

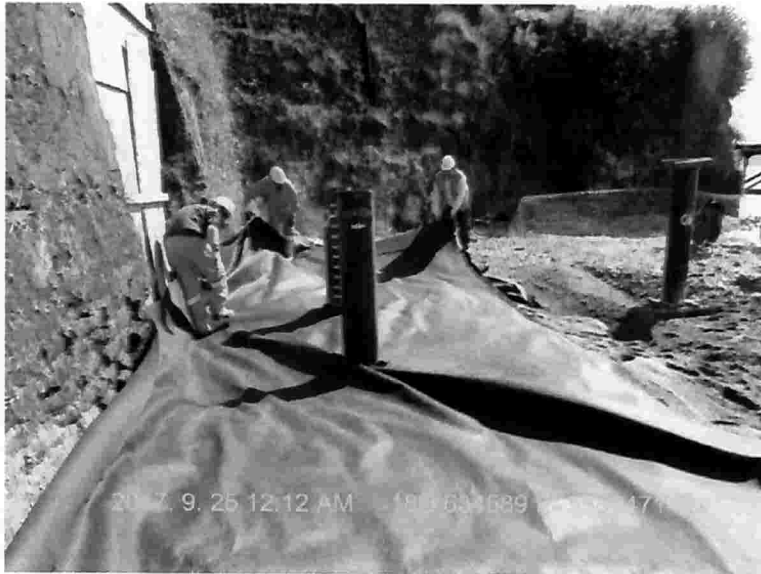
Imagen 15 Instalación de geotextil 2.

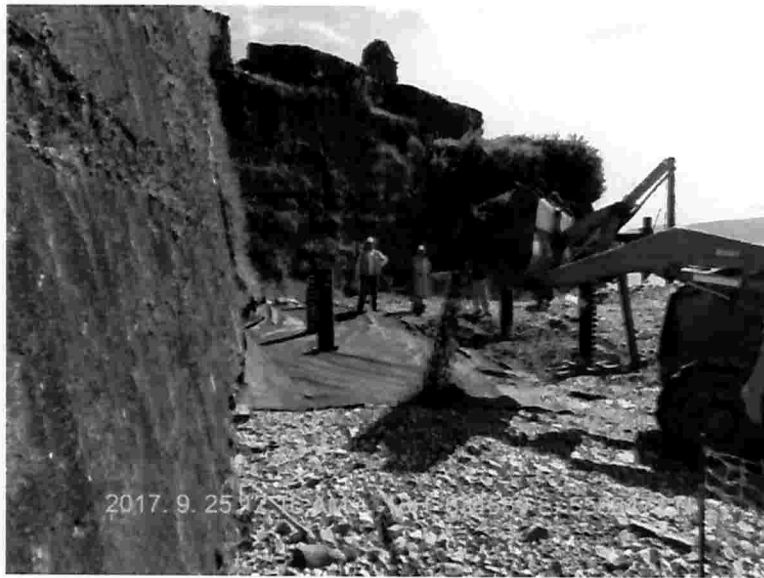
Cuando se encontraba ya dispuesto el geotextil 2, se procedió a distribuir la segunda capa de arena (Imagen 16, Imagen 17). De manera paralela, se realizó el anclaje de los geotextiles (geotextil 1 y 2) al subsuelo con estacas de hierro en los cuatro extremos (Imagen 18). Más tarde, se desarrolló la distribución final de la segunda capa de arena extensiva a todo este sector (Imagen 19).

Imagen 16 Disposición de segunda capa de arena.

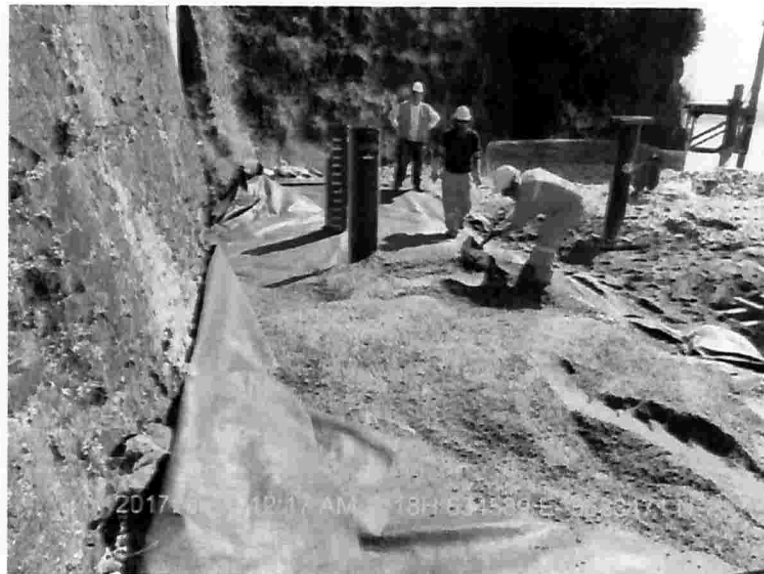
Imagen 17 Distribución manual e inicial de la capa de arena 2.

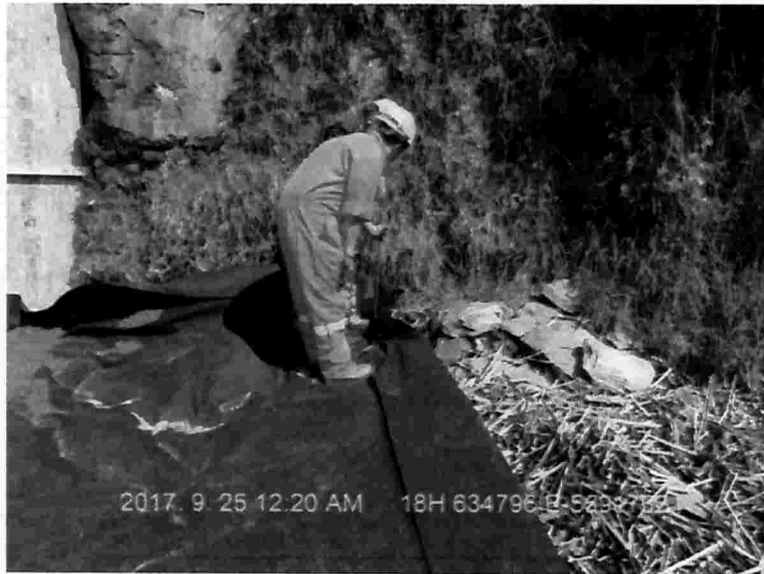
Imagen 18 Anclaje de geotextiles.

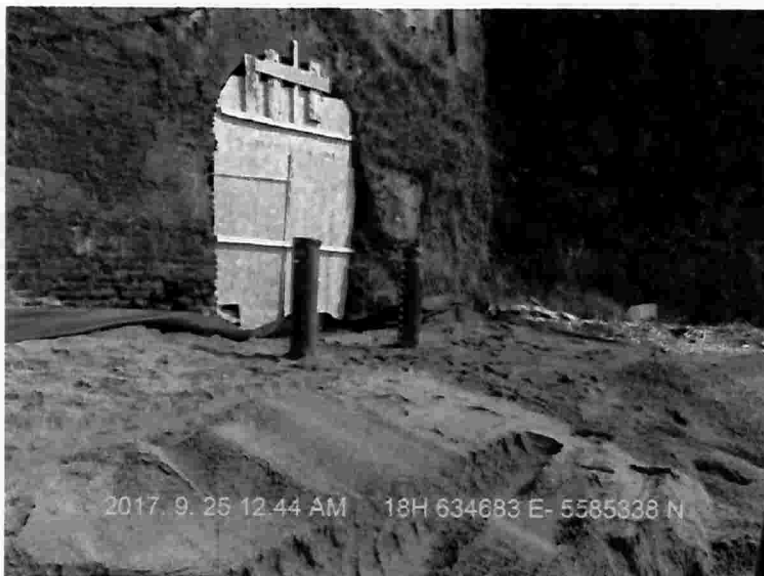
Imagen 19 Distribución manual y final de la capa de arena 2.

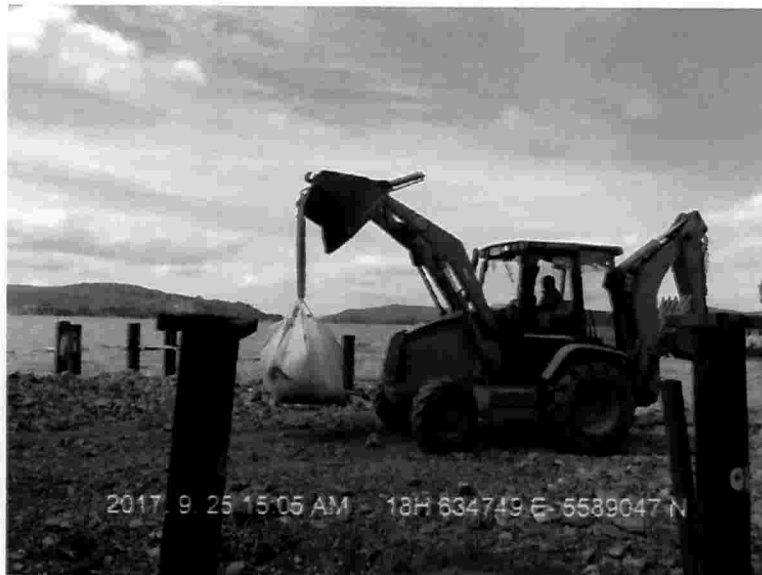
De manera posterior, se realizó el traslado uno a uno de los maxisacos rellenos de arena (Imagen 20). Estos se dispusieron en promedio a 3 metros de distancia de la pared del fuerte, de manera paralela y contigua entre sí, a modo de barrera para el oleaje de las marejadas que afectan el sector (Imagen 21, Imagen 22). En total se consideró necesario el uso de 14 maxisacos para cubrir de manera extensiva el terreno, abarcando el frontis de la entrada al túnel y parte de la cortina del Fuerte (Imagen 23, Imagen 24). Los maxisacos fueron sellados con el uso de tiras plásticas o easyzip. De manera adicional cabe acotar que el día 26 de septiembre se repararon las mallas faeneras que definen el cercado y buffer de protección en torno al Monumento, actividad registrada en Informe de Monitoreo Mensual.

Imagen 20 Traslado de maxisacos.

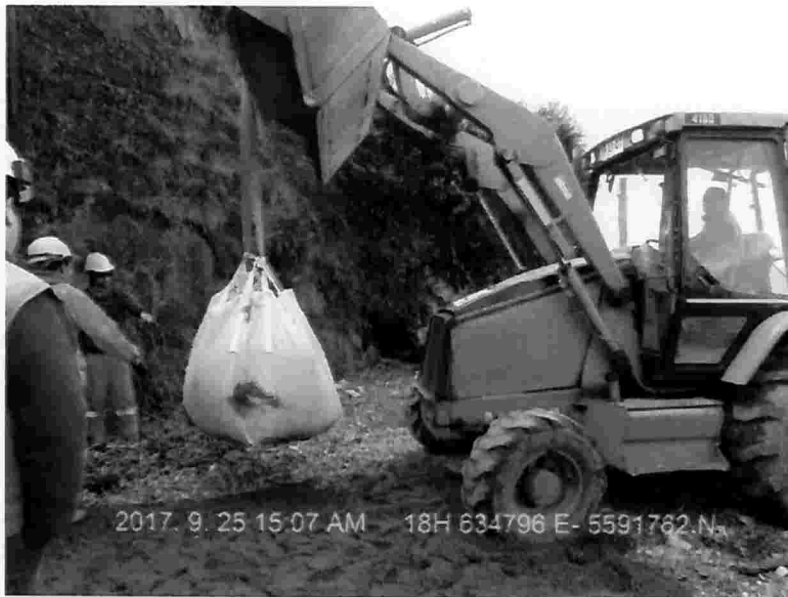
Imagen 21 Disposición de primer maxisaco.

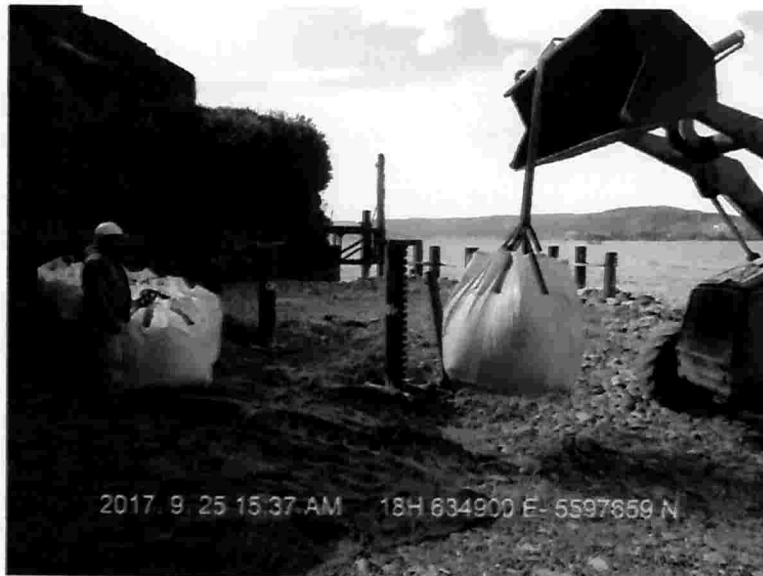
Imagen 22 Traslado de maxisacos y disposición extensiva.

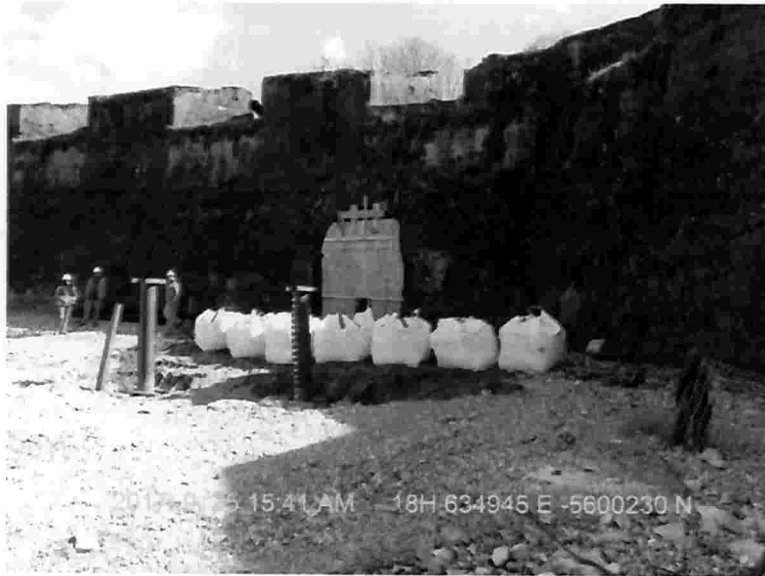
Imagen 23 Vista panorámica con distribución de avance de maxisacos.

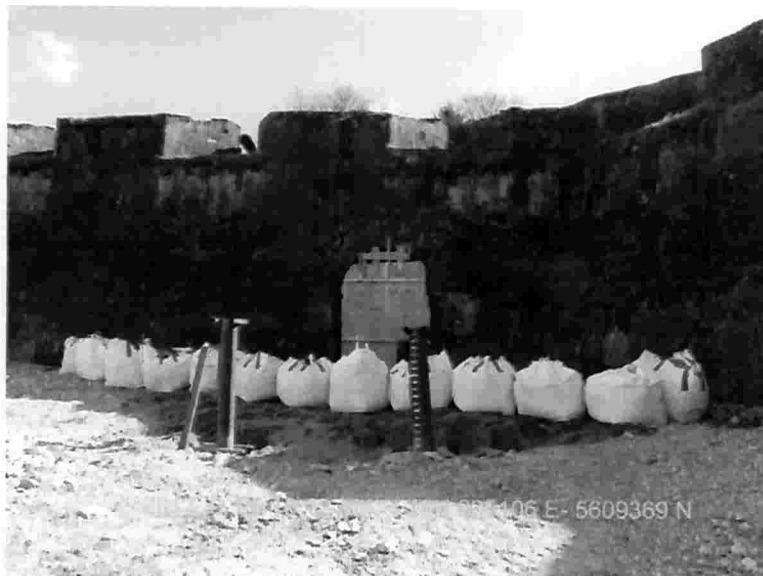
Imagen 24 Vista panorámica con distribución final de maxisacos.
