MEMORÁNDUM O.R.A. N°80.-

1.- El proyecto Parque Eólico Cabo Leones III, cuyo Titular corresponde a "Ibereólica Cabo Leones III S.A., cuyo representante legal Cristian Arévalo Leal, RUT 13.515.474-1", consiste en la construcción y operación de un parque eólico, constituido por 50 aerogeneradores de 3,465 MW, que tendrá una potencia instalada total de 173,25 MW. La energía eléctrica generada será destinada para su inyección al Sistema Interconectado Central (SIC).

Con fecha 17 de octubre de 2017 fiscalizadores de esta Superintendencia realizaron una actividad de inspección ambiental, cuyo objetivo principal fue realizar la constatación de los hechos denunciados por parte de la Sra. De Laho. El lugar geográfico visitado corresponde al sector Loma El Hueso, de la comuna de Freirina, precisamente a 8 km de Bahía Sarco, como también a 8 km aproximados de la Bahía Ensenada Tetillas.

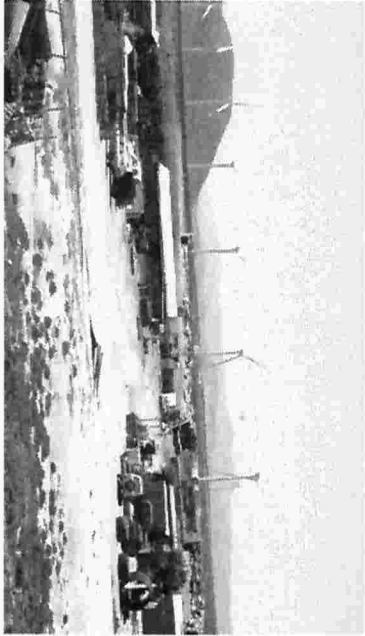
- 1) En relación con la estación 1 denominada Majada El Hueso (Ver Fotografía N° 1), se conversó con la denunciante, Sra. María de Laho, quien señaló que inicialmente contaba con 700 cabras hace un par de años y a la fecha de la inspección cuenta con 300 unidades, esto debido a que sus animales habrían caído a zanjas realizadas por los proyectos "San Juan de Chañaral de Aceituno" y "Parque Eólico Cabo Leones I". Consecuentemente, su preocupación radica en que con la construcción del futuro Proyecto "Cabo Leones III", sus animales sufran nuevamente fracturas y por ende la muerte.

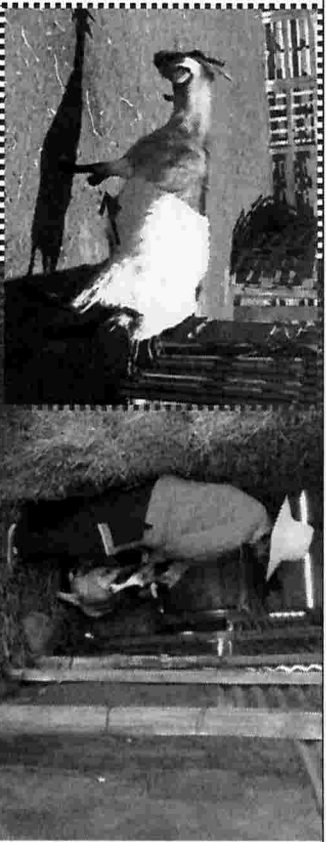
Durante la inspección ambiental se observó la presencia de una cabra con su pata delantera fracturada (Ver Fotografía N° 2), en cuanto a esta situación la Sra. de Laho, indicó que esto se debía a la caída del animal a una zanja, y además precisa que la cabra se encuentra preñada.

<p>Fotografía 1.</p> <p>Coordenadas UTM DATUM WGS84 HUSO 19 S Fecha: 17-10-2017</p> <p>Norte: 6.798.358 Este: 259.255</p> <p>Descripción del medio de prueba: Se aprecia sector Majada el Hueso, propiedad de la Sra. María de Laho.</p>	<p>Fotografía 2</p> <p>Coordenadas UTM DATUM WGS84 HUSO 19 S Fecha: 17-10-2017</p> <p>Norte: 6.798.360 Este: 259.252</p> <p>Descripción del medio de prueba: En imagen se observa individuo caprino, el cual presenta su pata delantera fracturada (flecha roja).</p>

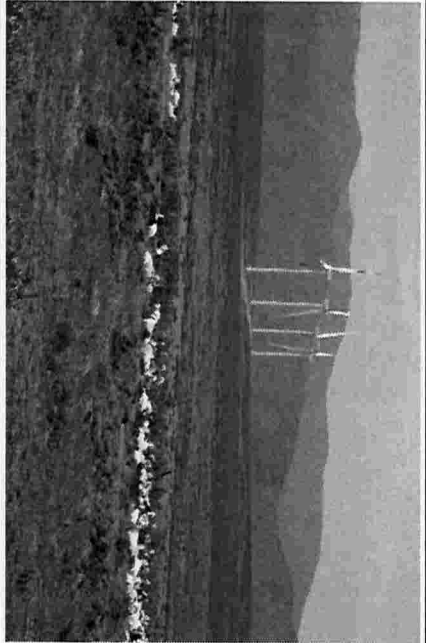
Finalmente la Sra. De Laho indica que actualmente su hijo debe realizar actividades de pastor de sus cabras, para guiar a sus animales y evitar así algún daño por el libre tránsito de los animales, ya sea por caída a zanjas o por atropello, y que antiguamente no era necesario contar con una persona que guiara a las cabras, ya que estas transitaban libremente por el área, lo cual ha cambiado desde la instalación de los parques eólicos en la zona (Ver Fotografía N°3).

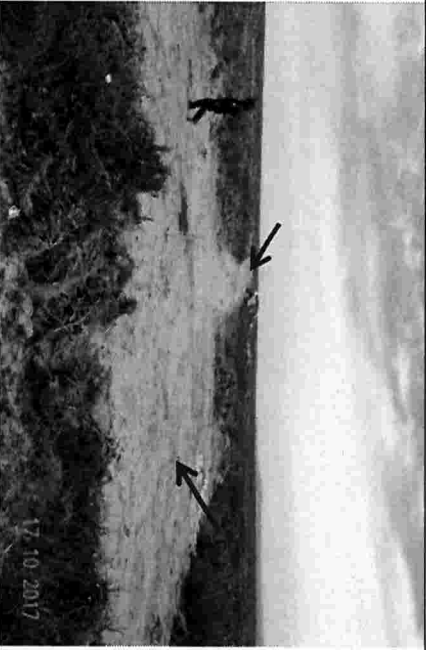
<p>Fotografía 3.</p> <p>Coordenadas UTM DATUM WGS84 HUSO 19 S Fecha: 17-10-2017</p> <p>Norte: 6.798.085 Este: 258.934</p> <p>Descripción del medio de prueba: Cabras de propiedad de la Sra. De Laho (denunciante), que se encuentran pastando en las cercanías de área inspeccionada y que son pastoreadas por el hijo de la denunciante al momento de la inspección.</p>	<p>Fotografía 4.</p> <p>Coordenadas UTM DATUM WGS84 HUSO 19 S Fecha: 17-10-2017</p> <p>Norte: 6.799.364 Este: 257.397</p> <p>Descripción del medio de prueba: Se observa acceso construido para realizar actividades de sondaje, identificada como huella en la inspección ambiental (flecha roja). Al final se observa área mayor desprovista de vegetación (flecha azul).</p>

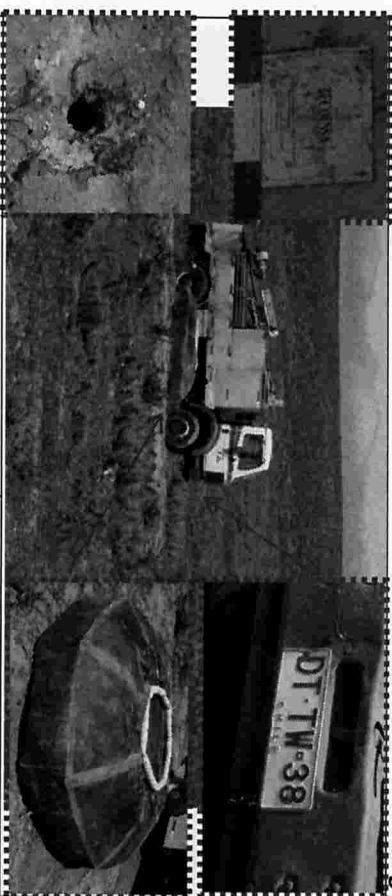
- a. Estación N°2
Se acudió a este punto, constatando la presencia de una huella de 690 metros de largo y 4 metros de ancho aproximados, producto del despeje de toda la vegetación en el trayecto de la huella (Ver Fotografía N° 4). Al final de esta se observó un camión con equipamiento de perforación geológica (sondajes) estacionado e identificado mediante patente DT TW 38 y con un cartel en su parte trasera que indica "TECOINSA" (Ver Fotografía N° 5).
La vegetación que se vio intervenida y que se emplaza al costado de la huella, corresponde a las especies: *Oxalis virgosa*, *Chuquiraga ulicina*, *Eulychnia acida* var. *procumbens* y *Lobelia polyphylla*. Gran parte de estos ejemplares se encontraban descepados o como restos de rastrojo. Por otra parte, se observó un ejemplar de reptil correspondiente a la especie *Liolaemus platei* (Ver Fotografía N°6).

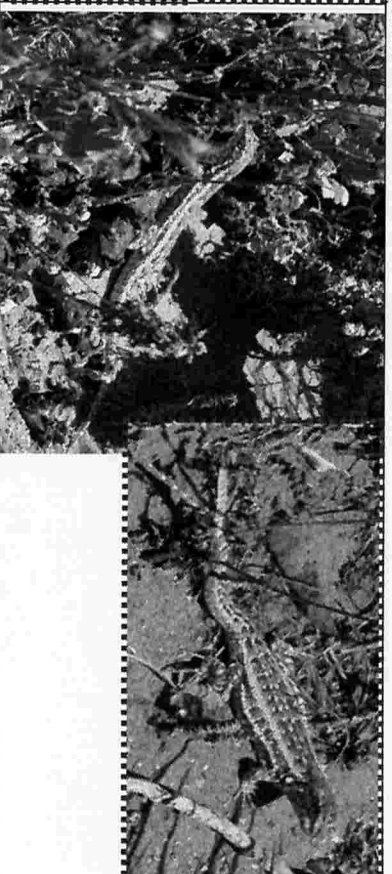
<p>Fotografía 5.</p> <p>Coordenadas UTM DATUM WGS84 HUSO 19 S Fecha: 17-10-2017</p> <p>Norte: 6.797.012 Este: 258.629</p> <p>Descripción del medio de prueba: Se observa camión Patente DT TW -38; con señalética posterior que indica TECOINSA. Además, un contenedor de agua industrial, también es posible identificar la perforación realizada con equipo perforador ubicado en la parte trasera del camión.</p>	<p>Fotografía 6.</p> <p>Coordenadas UTM DATUM WGS84 HUSO 19 S Fecha: 17-10-2017</p> <p>Norte: 6.797.021 Este: 258.624</p> <p>Descripción del medio de prueba: En imagen se aprecia individuo de la especie <i>Liolaemus plateri</i> (Lagartija de plate), a un costado de huella habilitada y constatada en terreno.</p>

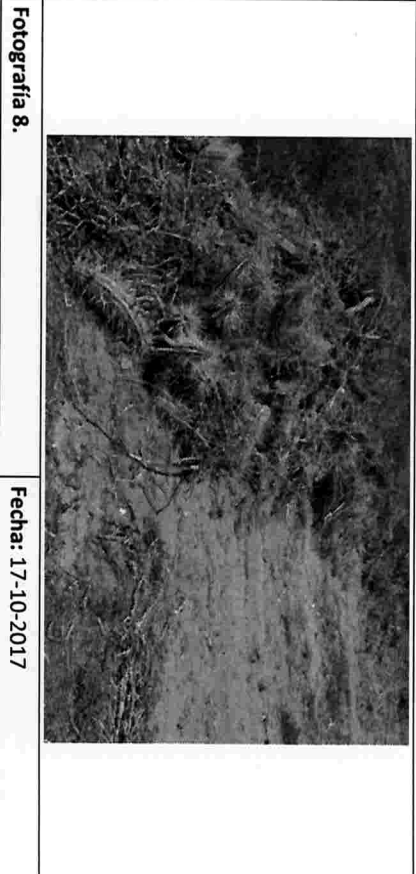
<p>Fotografía 7.</p> <p>Coordenadas UTM DATUM WGS84 HUSO 19 S Fecha: 17-10-2017</p> <p>Norte: 6.797.088 Este: 258.687</p> <p>Descripción del medio de prueba: La imagen muestra actividad de medición de las huellas y áreas desprovistas de vegetación.</p>	<p>Fotografía 8.</p> <p>Coordenadas UTM DATUM WGS84 HUSO 19 S Fecha: 17-10-2017</p> <p>Norte: 6.797.564 Este: 256.802</p> <p>Descripción del medio de prueba: Se observa acopio de material vegetal resultante del despeje de caminos, la especie que se observa corresponde a <i>Eulychinia acida</i> var. <i>procumbens</i>.</p>

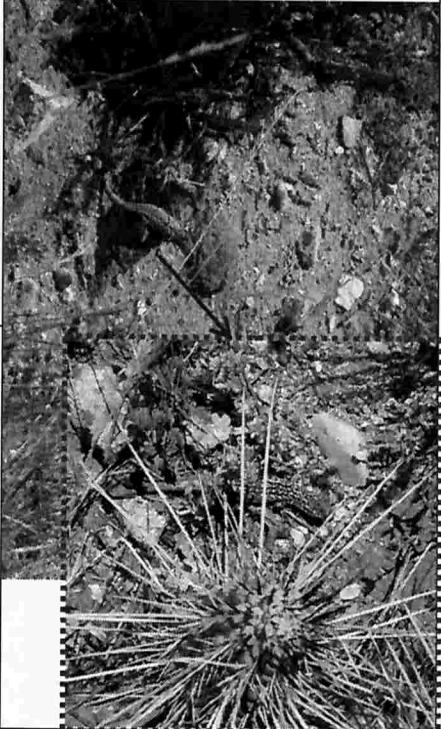
Se acudió a este punto, constatando la presencia de una huella de 213 metros de largo. Además se midió el ancho de la huella, siendo de 2,70 metros. Se constató una superficie rectangular, al final de la huella, la cual se midió, siendo de 13x19 metros. Se constató la intervención de individuos de flora correspondiente a las especies: *Chuquiraga ulicina*, *Heliotropium floridum*, *Ophryosporus triangularis*, *Trichocereus* sp., *Balbisia peduncularis* y *Polyachyrus poeppigii*. Además se observó un ejemplar de reptil correspondiente a la especie *Liolaemus silvai* (Ver Fotografía N° 9).

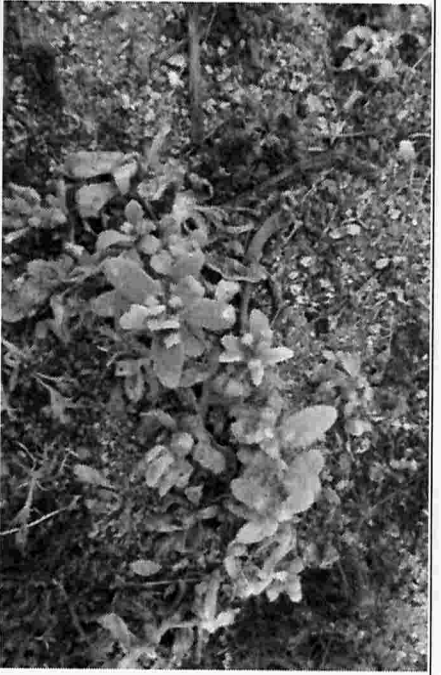
<p>Fotografía 9.</p> <p>Coordenadas UTM DATUM WGS84 HUSO 19S Fecha: 17-10-2017</p> <p>Norte: 6.797.480 Este: 256.661</p> <p>Descripción del medio de prueba: Ejemplar de <i>Liolaelmus silvai</i> (lagartija de silva) alrededor de huella habilitada y constatada en terreno.</p>	<p>Fotografía 10.</p> <p>Coordenadas UTM DATUM WGS84 HUSO 19S Fecha: 17-10-2017</p> <p>Norte: 6.797.315 Este: 258.236</p> <p>Descripción del medio de prueba: En imagen se aprecia individuo <i>Tetragonia pedunculata</i>, afectado por el movimiento de tierra.</p>

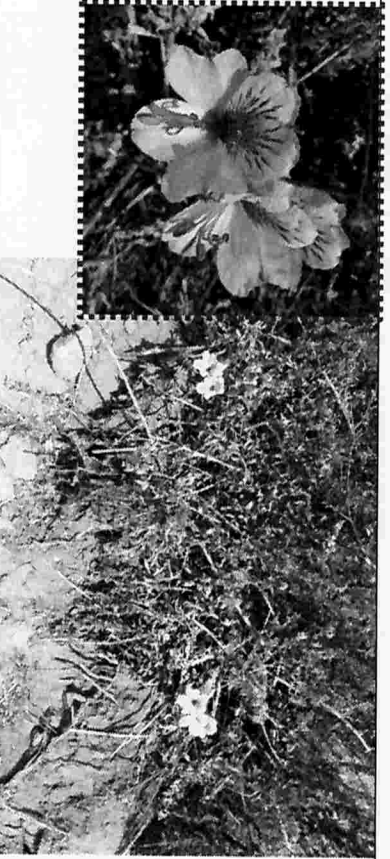
<p>Fotografía 11.</p> <p>Coordenadas UTM DATUM WGS84 HUSO 19 S Fecha: 17-10-2017</p> <p>Norte: 6.799.503 Este: 257.125</p> <p>Descripción del medio de prueba: Mancha de derrame de hidrocarburo en el suelo, en huella 8, estación N°10.</p>	<p>Fotografía 12.</p> <p>Coordenadas UTM DATUM WGS84 HUSO 19 S Fecha: 17-10-2017</p> <p>Norte: 6.799.319 Este: 258.064</p> <p>Descripción del medio de prueba: En imagen se aprecia individuo de <i>Alstroemeria phillypi</i> ssp. <i>adrianae</i>, a un costado de huella y afectado en su parte vegetativa por el despeje de vegetación.</p>

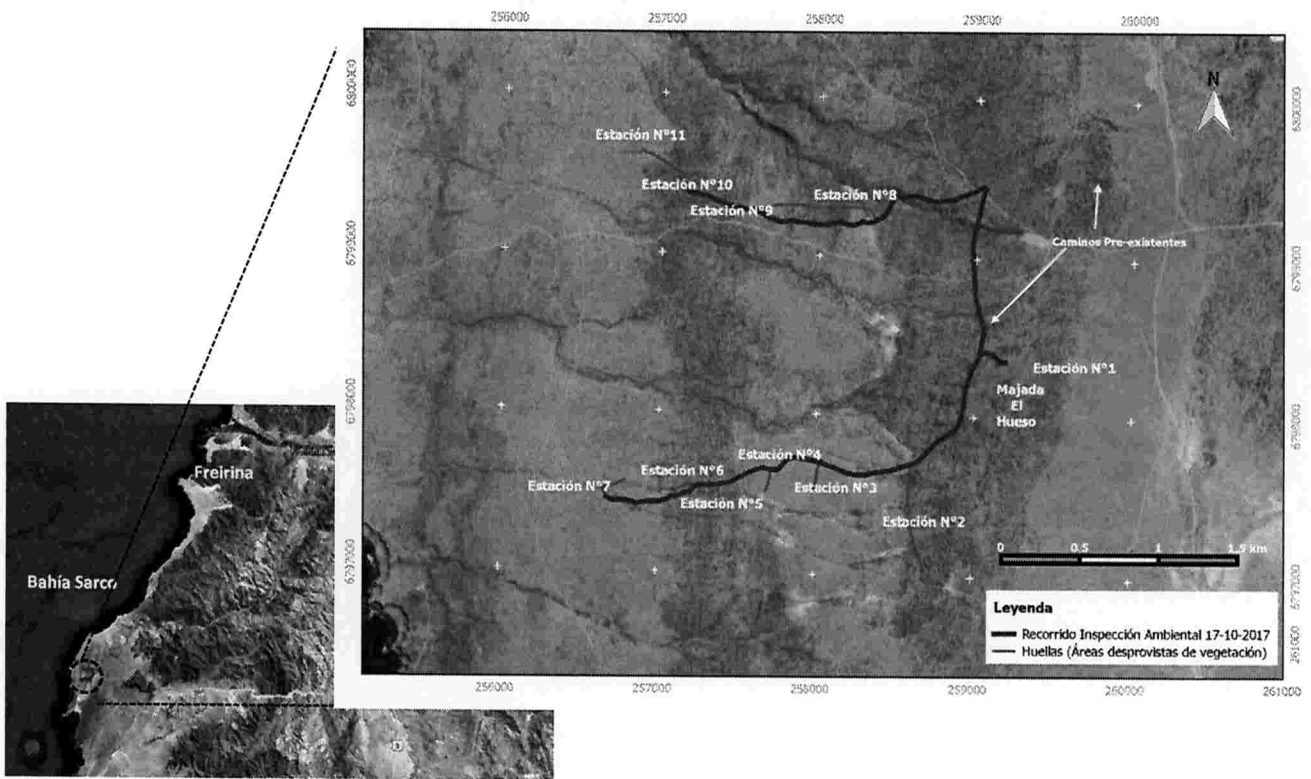
Imagen 3.

Descripción del medio de prueba: Track de recorrido realizado por funcionarios de la Superintendencia del Medio Ambiente. En azul se aprecian caminos existentes de larga data y en rojo huellas construidas que fueron denunciadas.

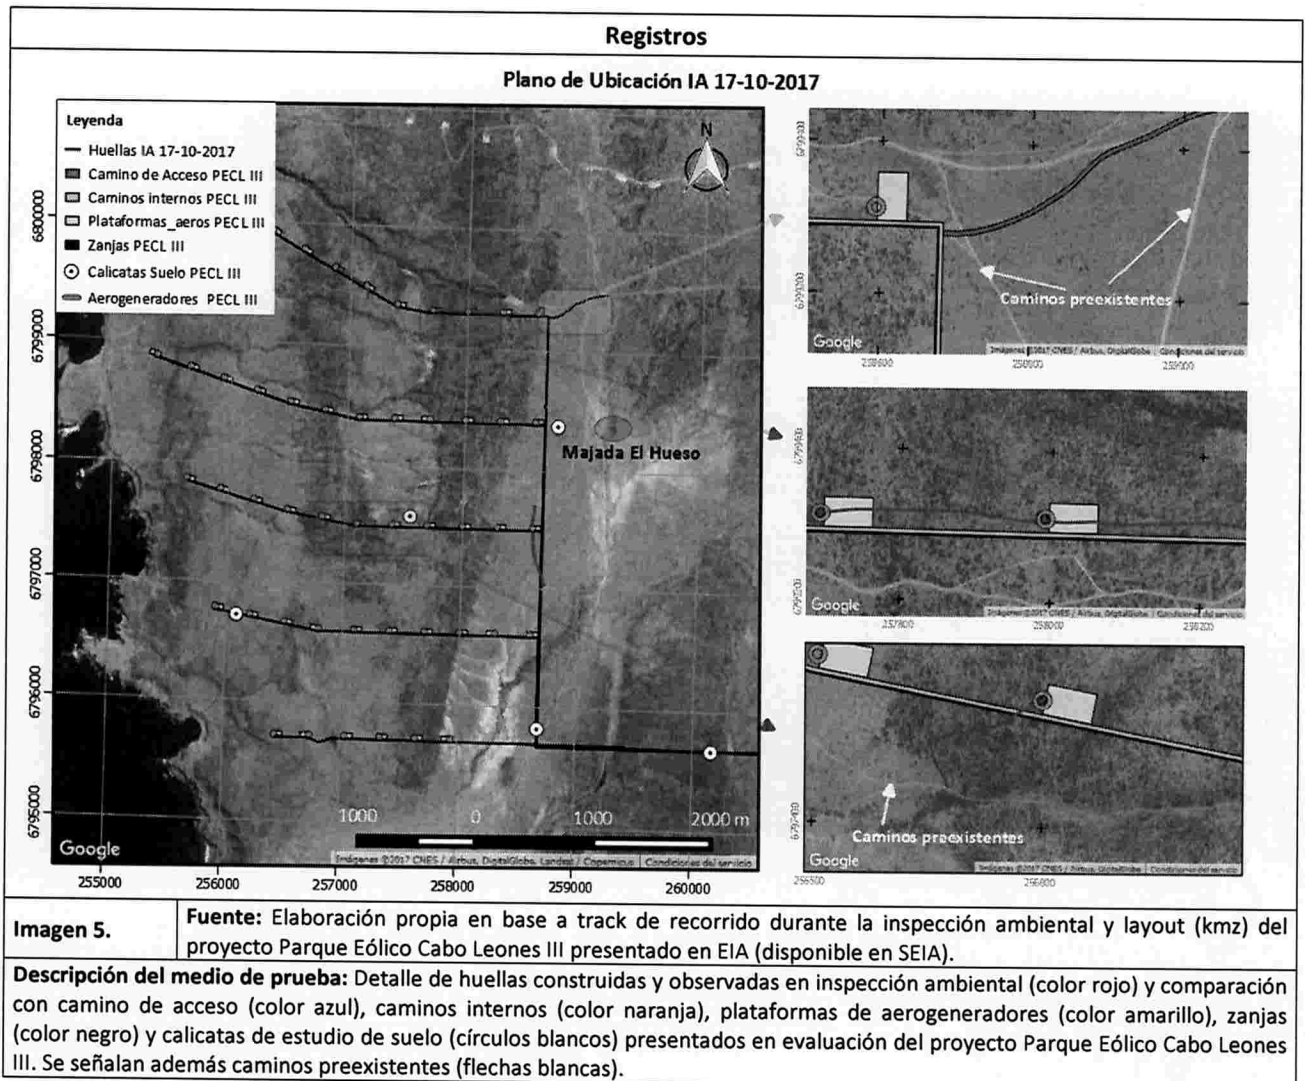
- Producto de la intervención realizada para la construcción de huellas y área desprovista de vegetación mayor), se vio afectado un área total aproximada de 1,05 ha, debido a las labores en comento. Para determinar la superficie afectada se consideró el largo y ancho de cada una de las áreas desprovistas de vegetación, lo anterior con los antecedentes levantados en terreno mediante equipo GPS Garmin modelo *GPSmap 62sc*. Cabe señalar que los fiscalizadores de esta Superintendencia recorrieron todas las intervenciones obteniendo un track del recorrido (ver registro N°4) A partir de esta información es posible determinar la superficie de suelo que fue desprovista de la vegetación por medio del escarpe del suelo. Los resultados que se muestran a continuación corresponden a una aproximación toda vez que el análisis de superficie se realizó considerando que el ancho de la huella en terreno es homogéneo, situación que dista de lo real. Sin embargo es necesario asumir esta homogeneidad para poder estimar la superficie intervenida. El detalle se puede observar a continuación, y en imagen N° 5:

Cabe señalar que respecto a la imagen N° 5 la habilitación de huellas observada durante la inspección ambiental (líneas de color rojo) no corresponden a la actividad "acondicionamiento de huella existente como camino de acceso" señalado en Tabla 2-12 del Capítulo 2 descripción de proyecto del EIA Parque Eólico Cabo Leones III (ver imagen 6). Sin perjuicio de lo anterior, si relacionamos las labores fiscalizadas en la inspección ambiental con el hito identificado por el Titular en la Evaluación Ambiental del proyecto en comento; a saber, actividad de inicio de ejecución del proyecto (Ver Imagen 7), podríamos vincular los hechos constatados con las actividades: 1.- corta y despeje de vegetación y 2.- escarpe, según lo dispuesto en la Tabla 2-11 y Tabla 2-12 del Capítulo 2, Descripción del Proyecto de EIA proyecto Parque Eólico Cabo Leones III disponible en SEIA.

Asimismo, la ubicación de los sondajes observados durante la inspección ambiental, y que se ubican al final de cada huella constatada, no coinciden con las calicatas de estudio de suelo, presentados en Capítulo 4 Línea de base del proyecto EIA Parque Eólico Cabo Leones III (Ver Anexo N°9), pero si corresponderían a la ubicación donde se instalarán los aerogeneradores, ya que coinciden con dicha ubicación presentada en layout del proyecto en evaluación (ver imagen 5).
