**INFORME FINAL DE IMPLEMENTACIÓN DE MEDIDA**  
**PROVISIONAL DE MONITOREO EN ACCESO COSTERO A**  
**TÚNEL DE MONUMENTO FUERTE CORRAL**

**Proyecto Protección Costera del Fuerte y Plaza Corral, Corral**

**Diciembre de 2017**

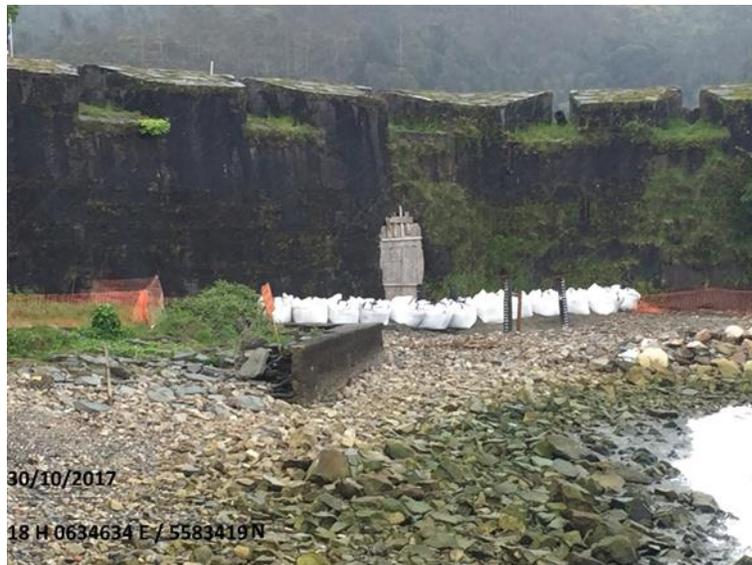
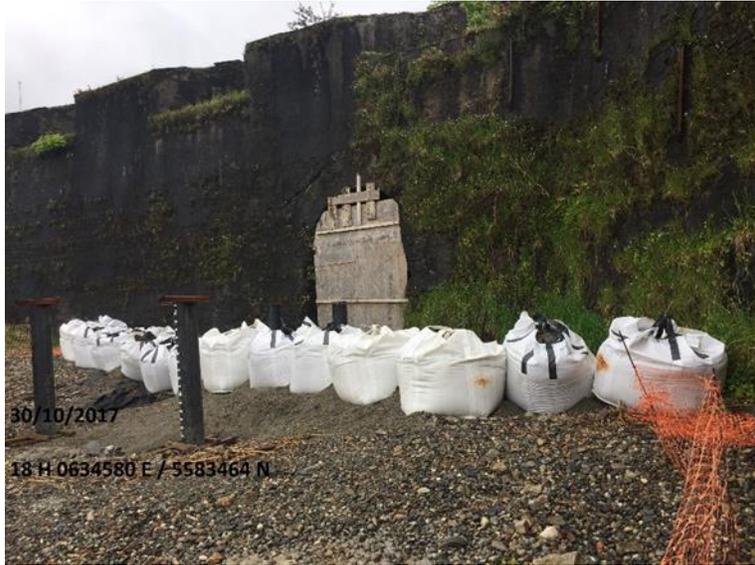
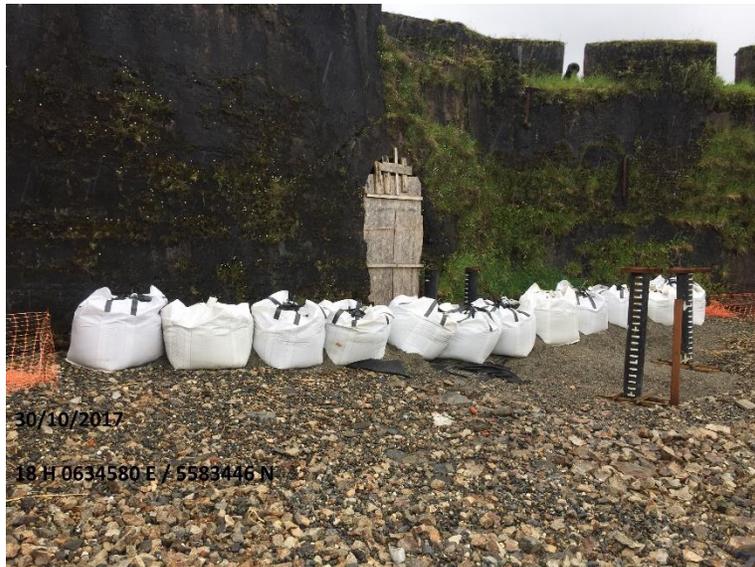
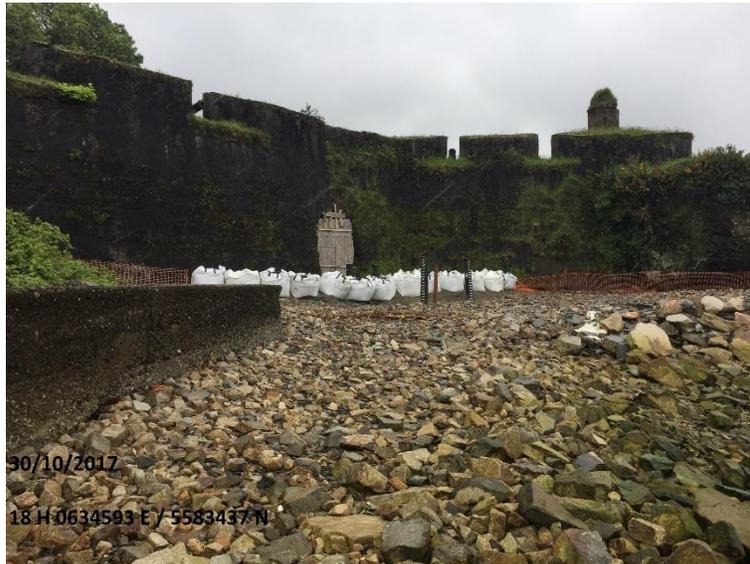
Este día presentó malas condiciones climáticas, caracterizadas por un temporal de viento y lluvia. Sin embargo, se pudo registrar que los maxisacos mantienen el lugar protegido, aislándolo del agua y de la humedad de la zona (Imagen 1 a 4).

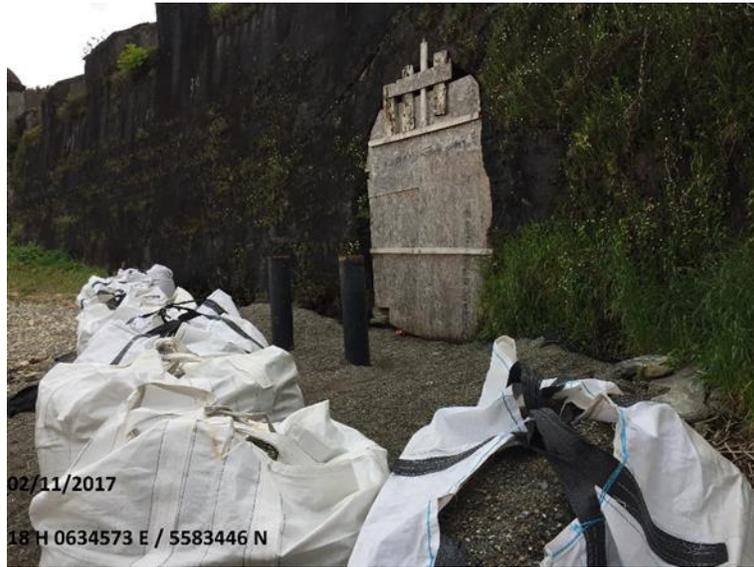
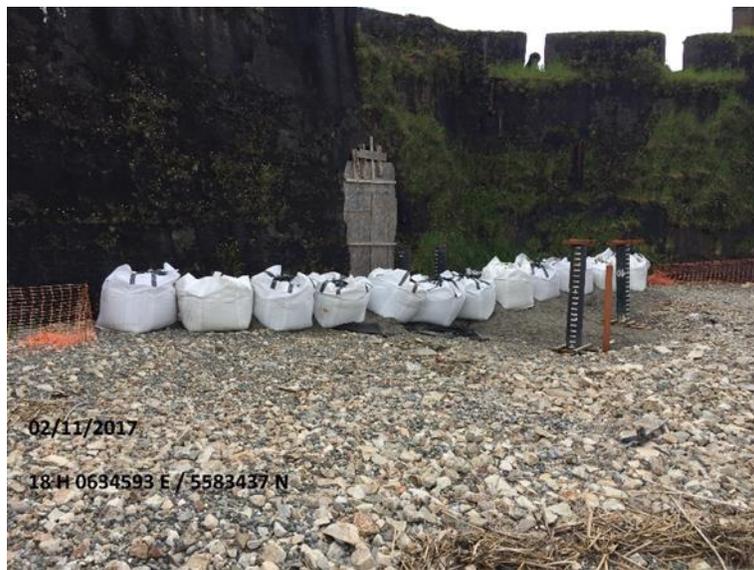
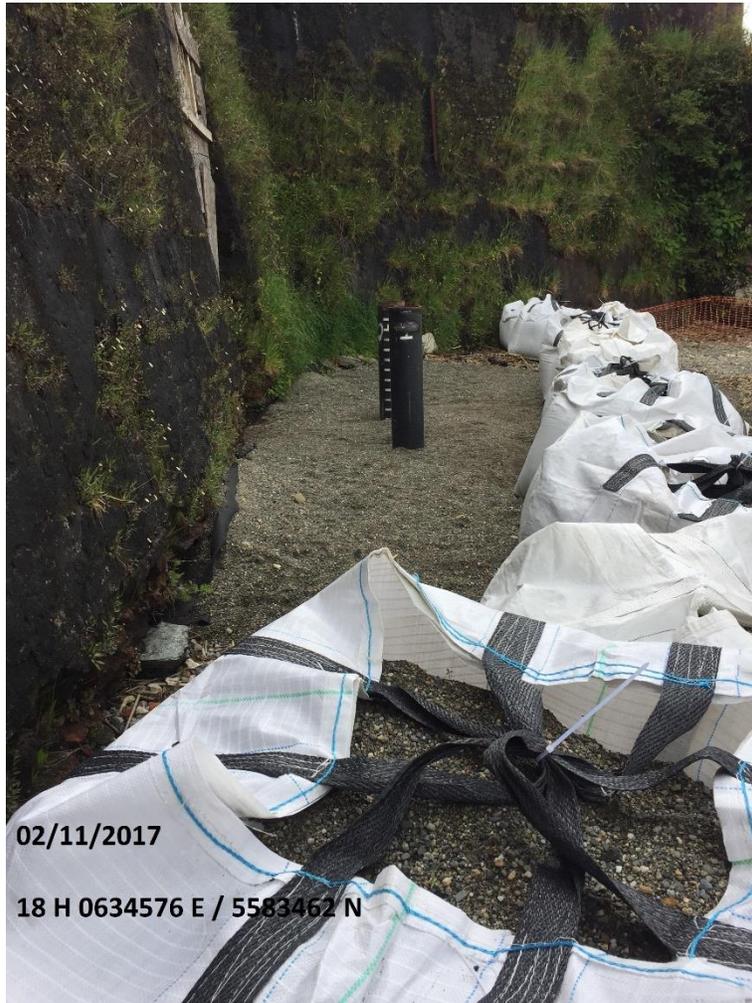
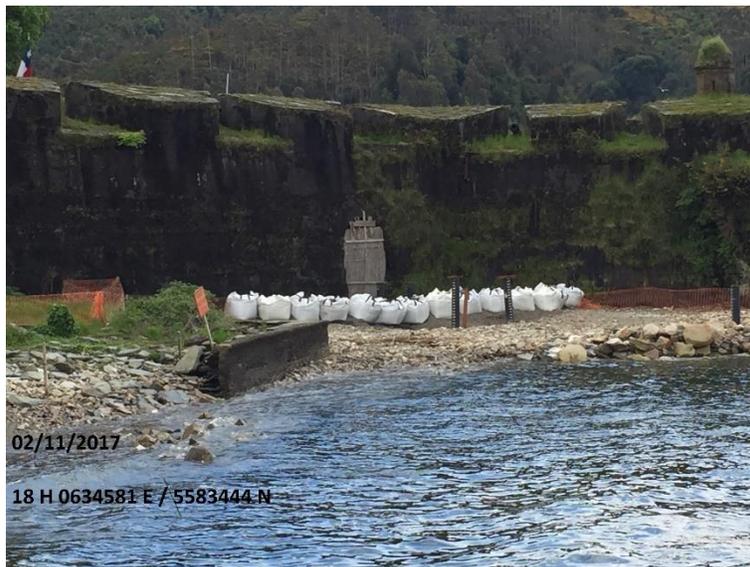
Este día presentó malas condiciones climáticas, caracterizadas por un temporal de viento y lluvia. Sin embargo, se pudo registrar que los maxisacos mantienen el lugar protegido, aislándolo del agua y de la humedad presentes en el lugar (Imagen 5 a 8).

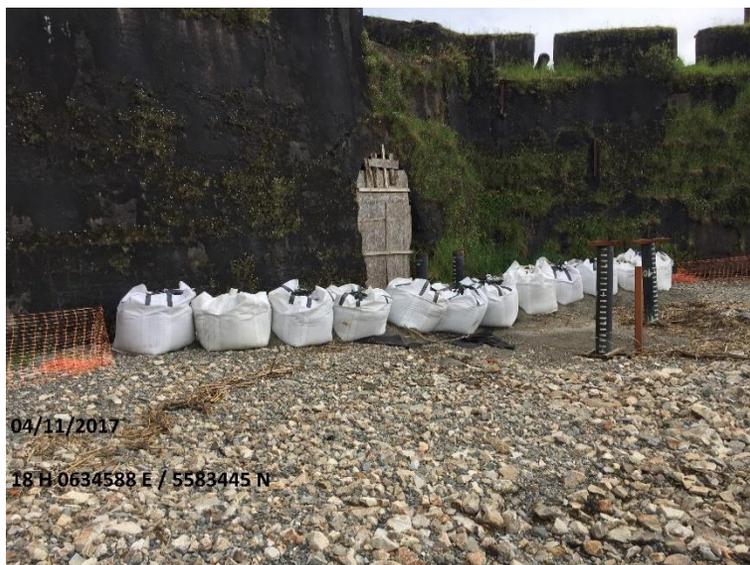
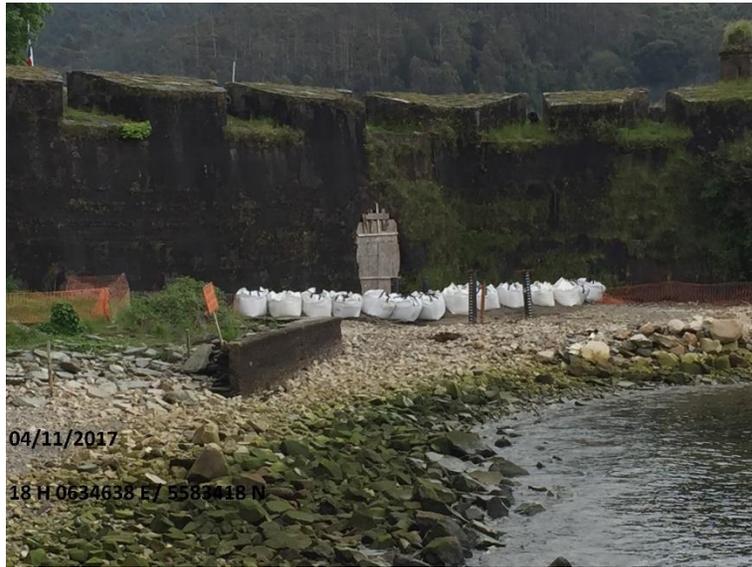
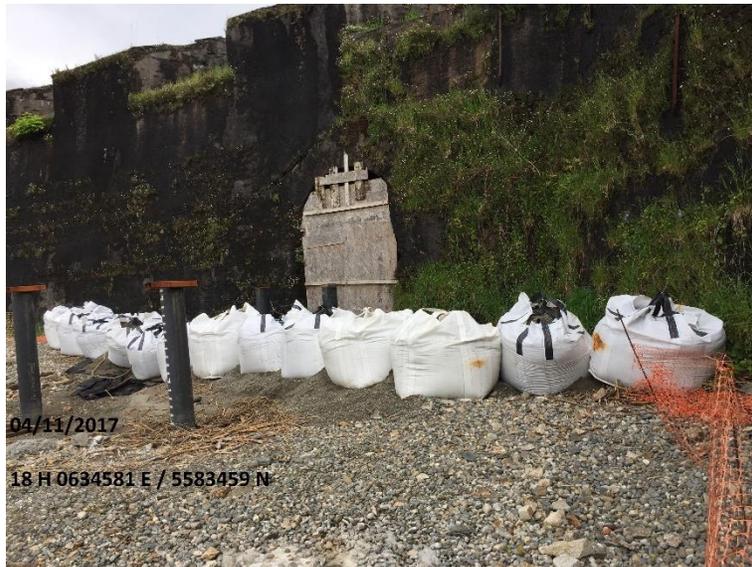
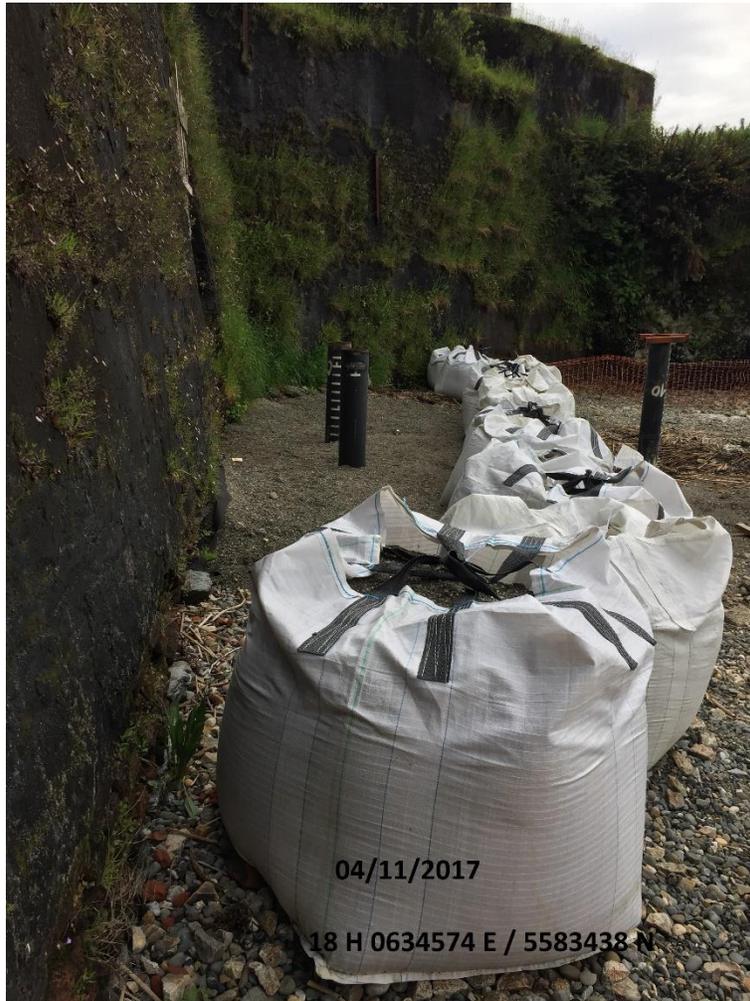
Este día presentó malas condiciones climáticas, caracterizadas por un temporal de viento y lluvia. Sin embargo, se pudo registrar que los maxisacos mantienen el lugar protegido, aislándolo del agua y de la humedad presentes en el lugar (Imagen 9 a 12).

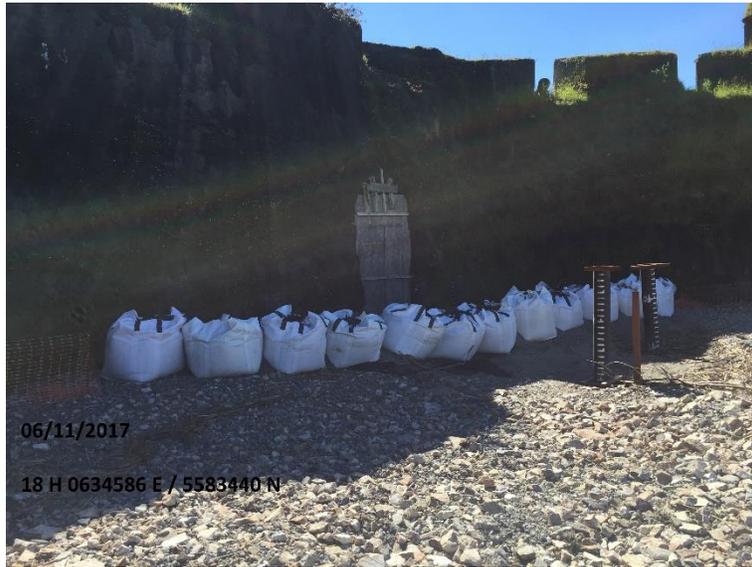
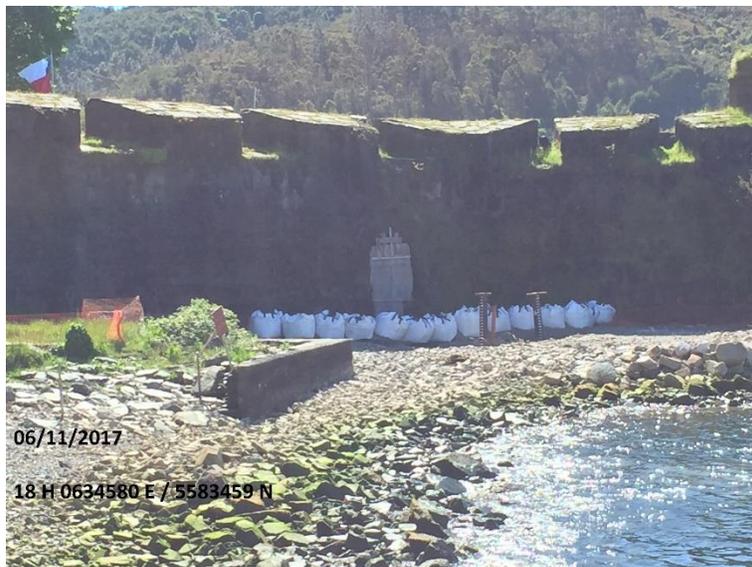
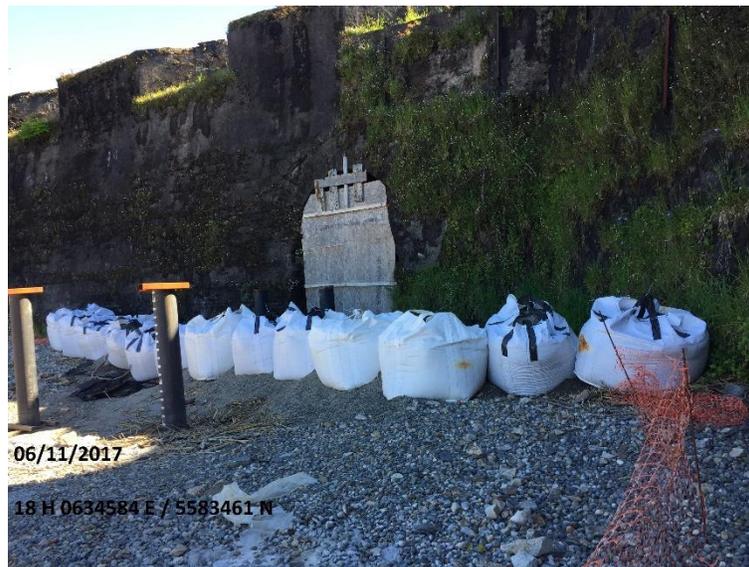
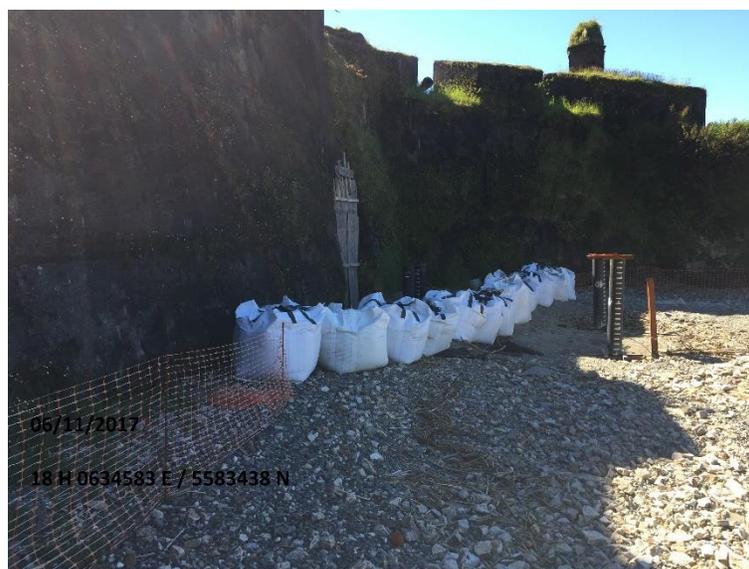
Día con buenas condiciones climáticas, soleado y sin viento. Se pudo registrar que la medida provisional permite mantener el lugar seco y protegido, aislándolo del agua y de la humedad del mar (Imagen 13 a 16).

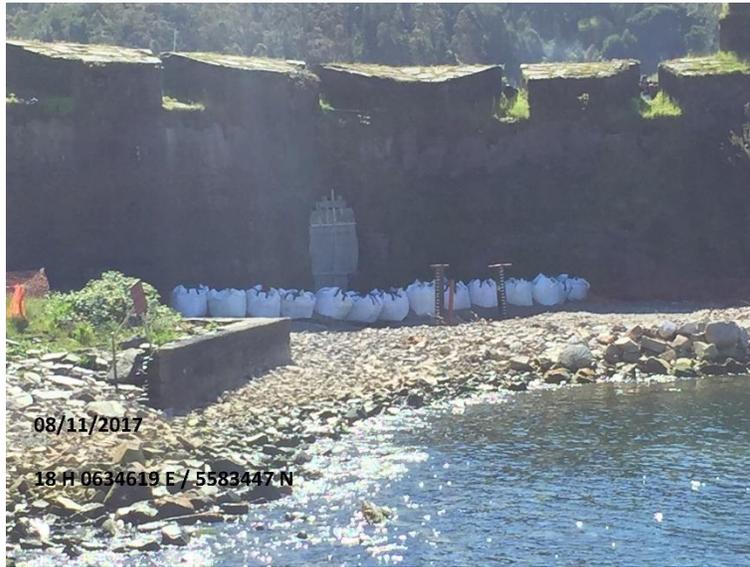
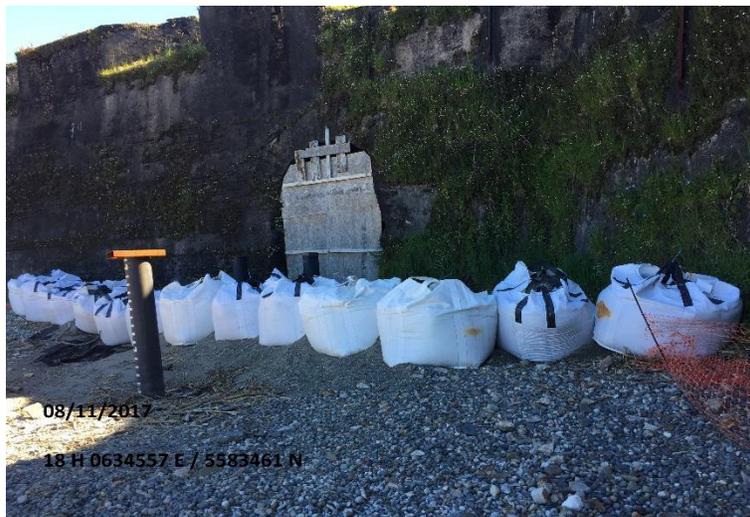
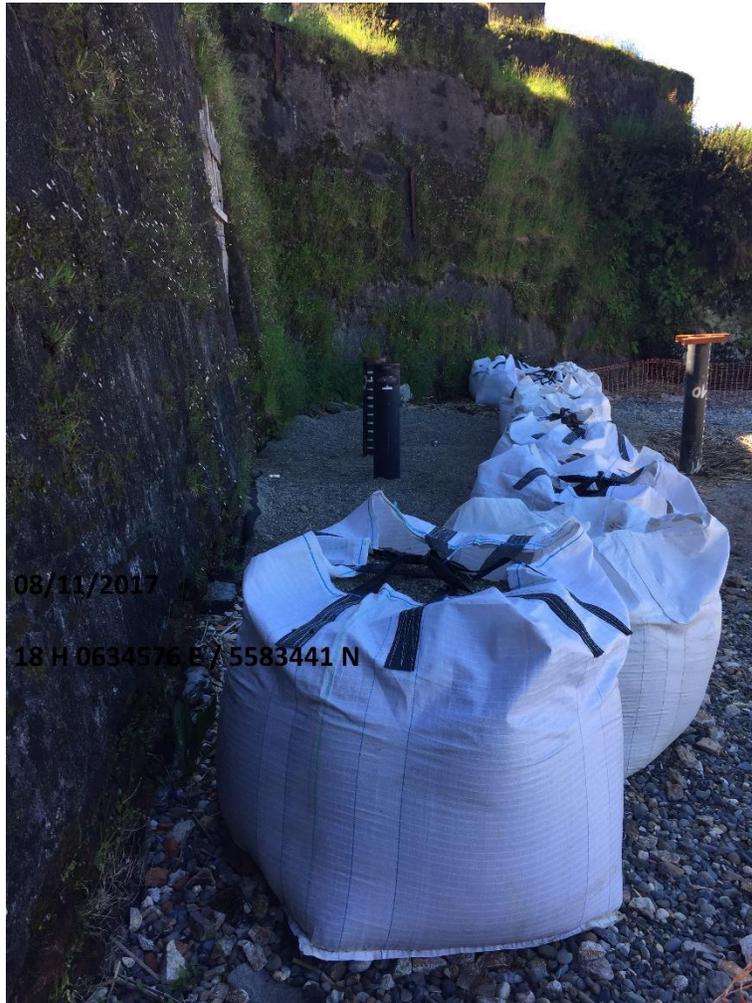
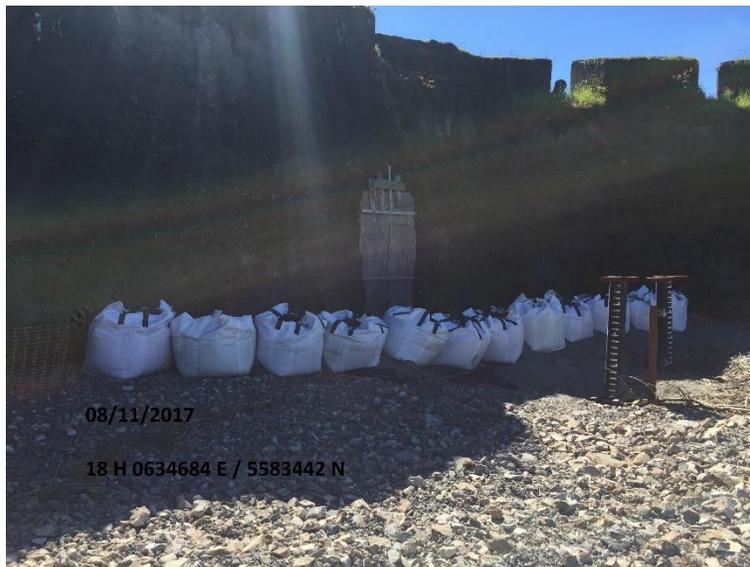
Día con buenas condiciones climáticas, soleado y sin viento. Se pudo registrar que la medida provisional es efectiva para mantener el lugar seco y protegido, aislándolo del agua y de la humedad del mar (Imagen 17 a 20).

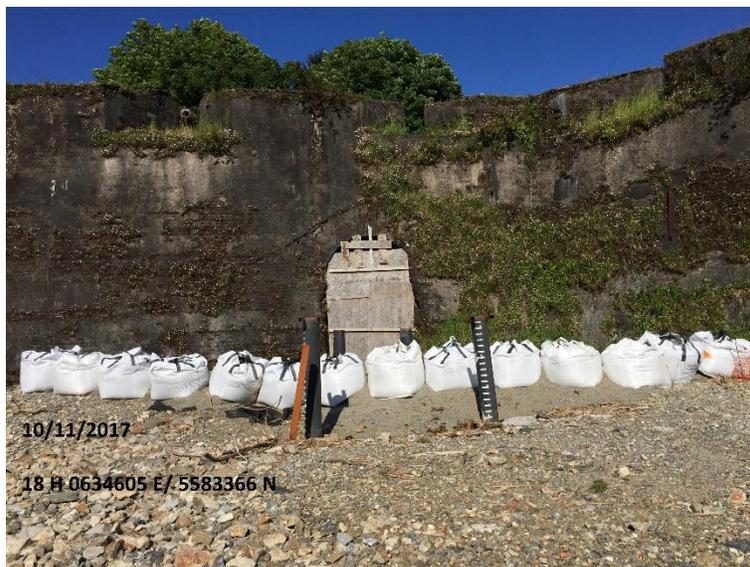
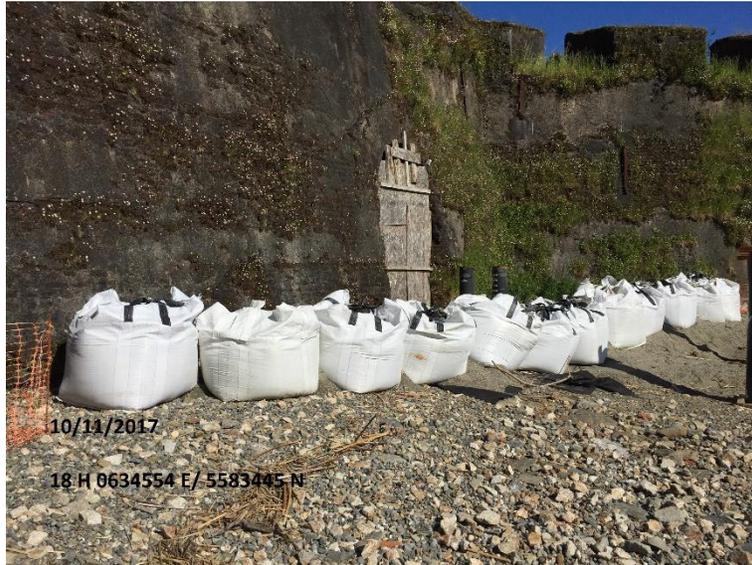
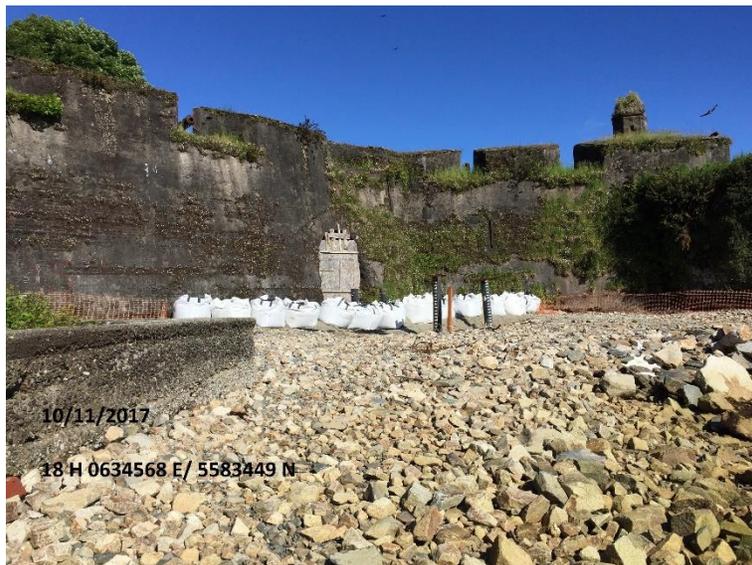
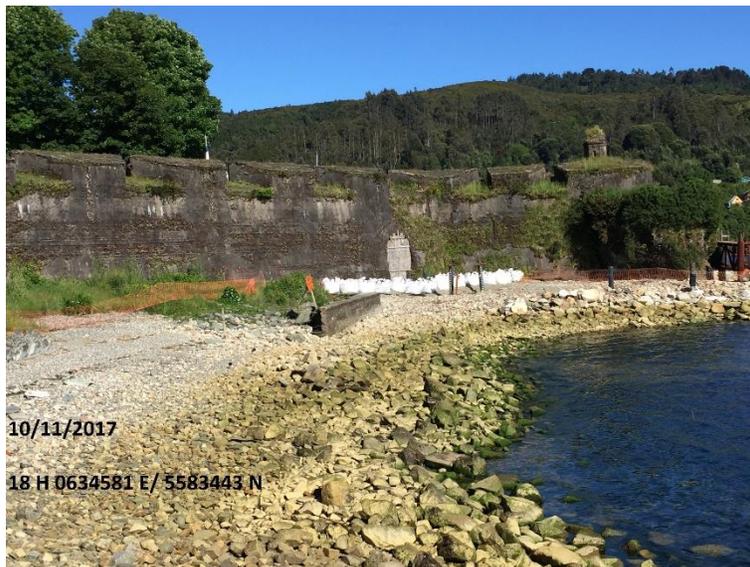
Día con buenas condiciones climáticas, soleado y sin viento. Se pudo registrar que la medida provisional funciona en óptimas condiciones, manteniendo el lugar seco, protegido y aislándolo del agua y de la humedad del mar (Imagen 21 a 24).

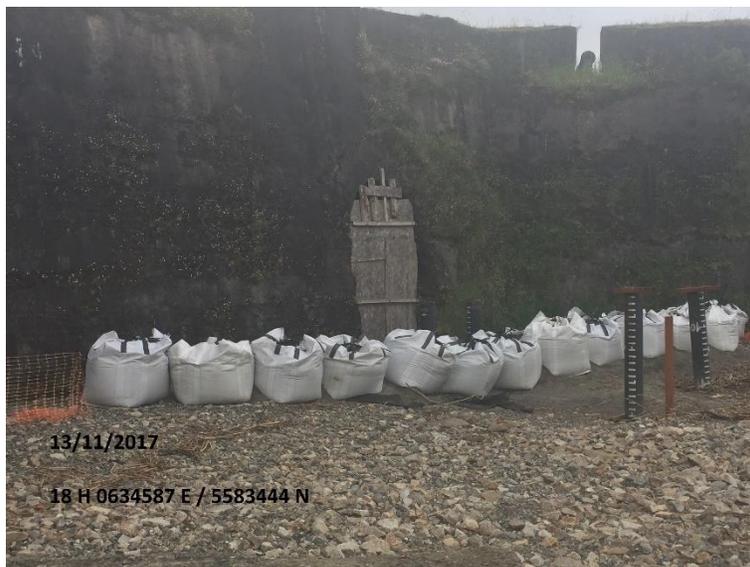
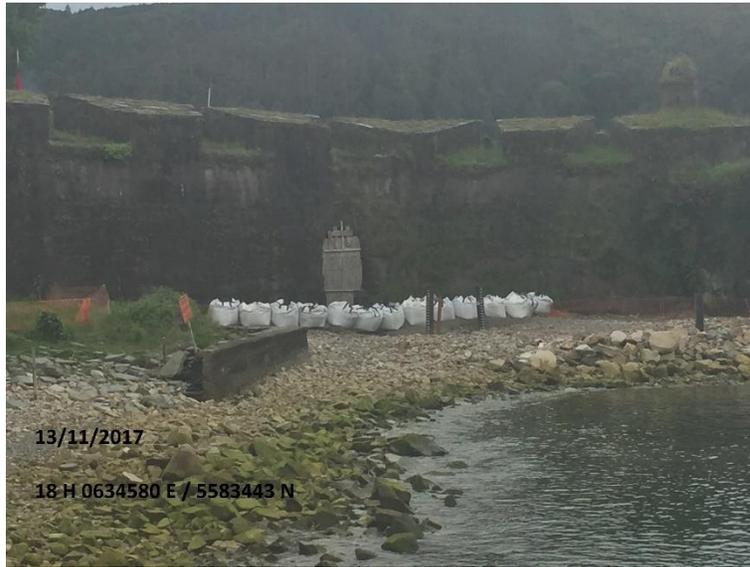
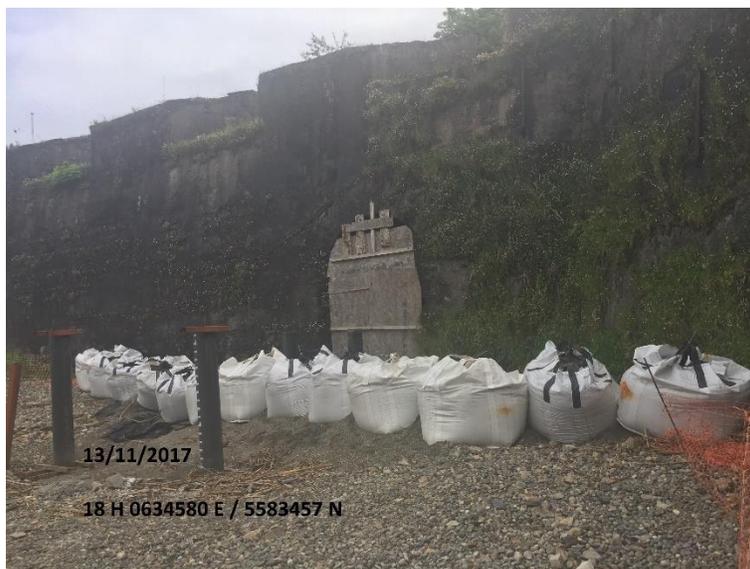
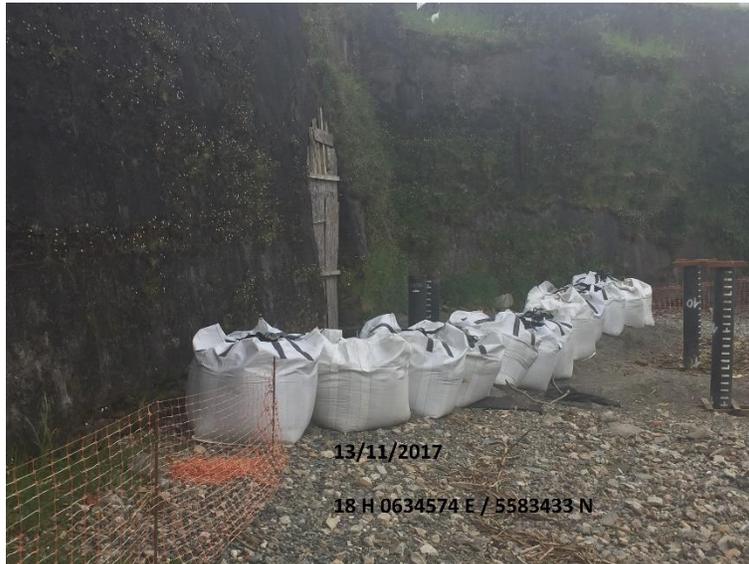
Día con buenas condiciones climáticas, soleado y sin viento. Se pudo registrar que la medida provisional funciona manteniendo el lugar seco, protegido, aislándolo del agua y de la humedad del mar (Imagen 25 a 28).

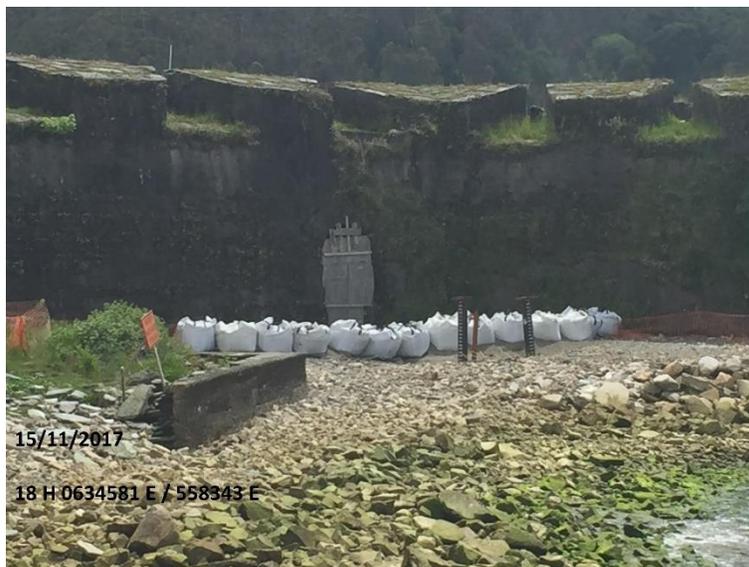
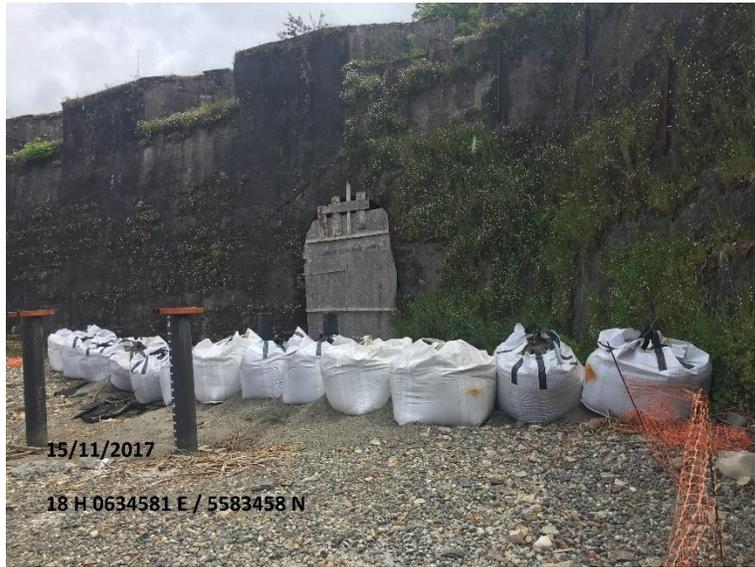
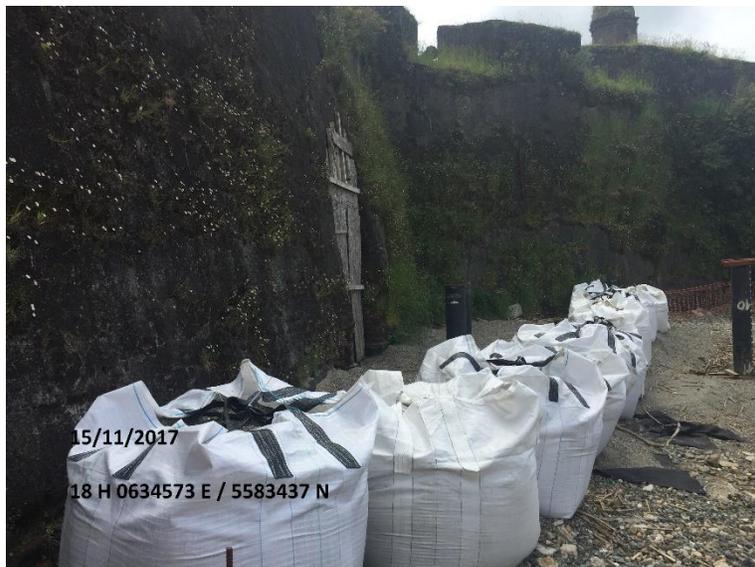
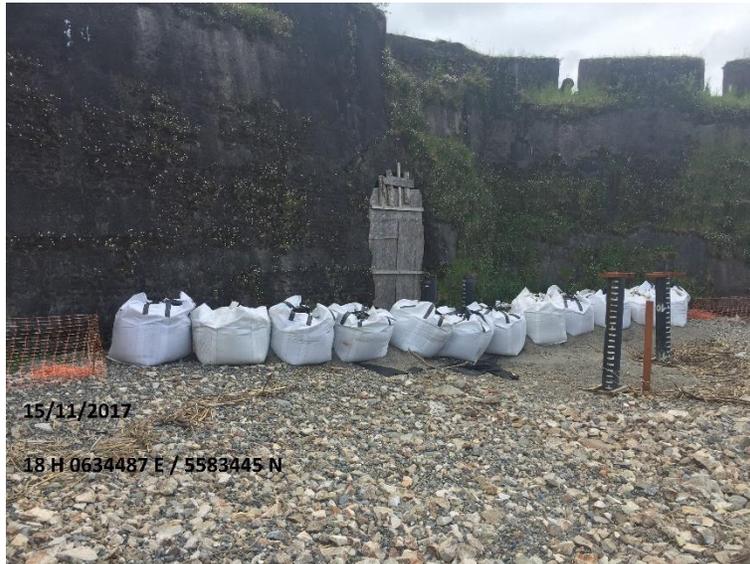
Día con buenas condiciones climáticas, parcialmente nublado y sin viento. Se pudo registrar que la medida provisional actúa manteniendo el lugar seco, protegido y aislándolo del agua y de la humedad del mar (Imagen 29 a 32).

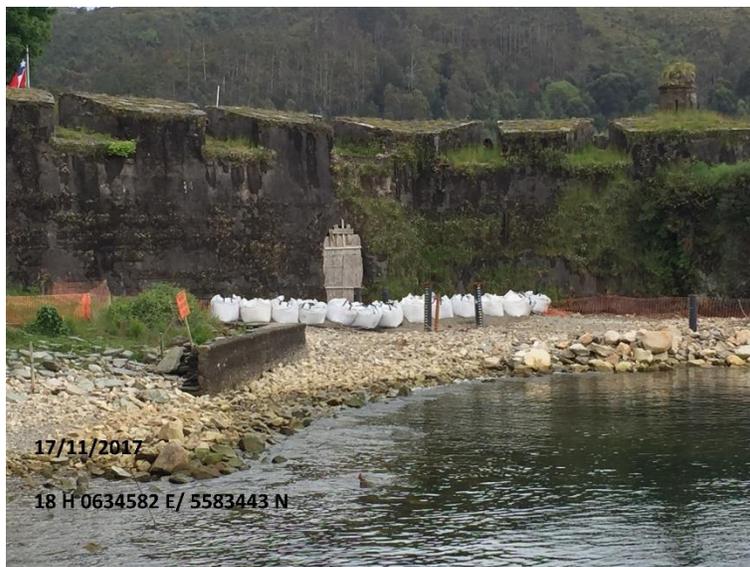
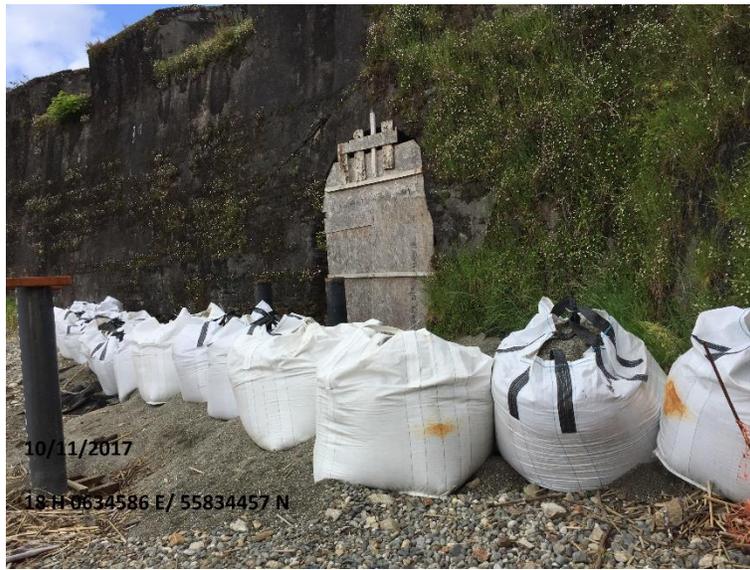
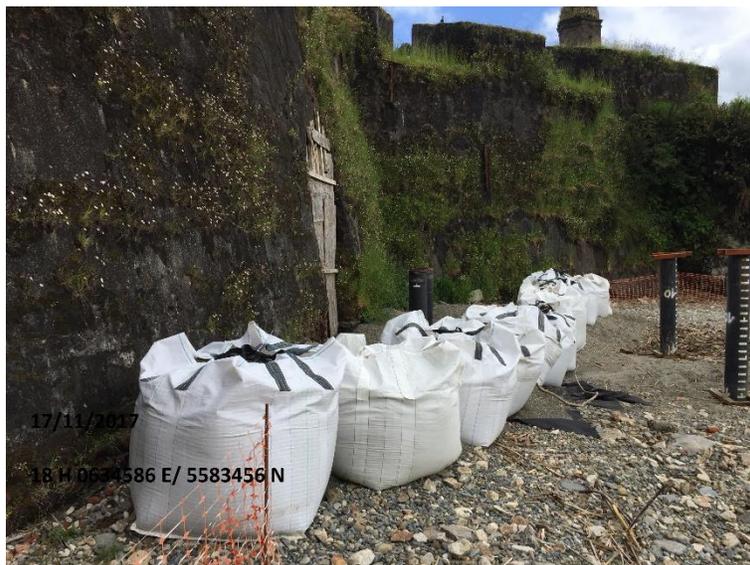
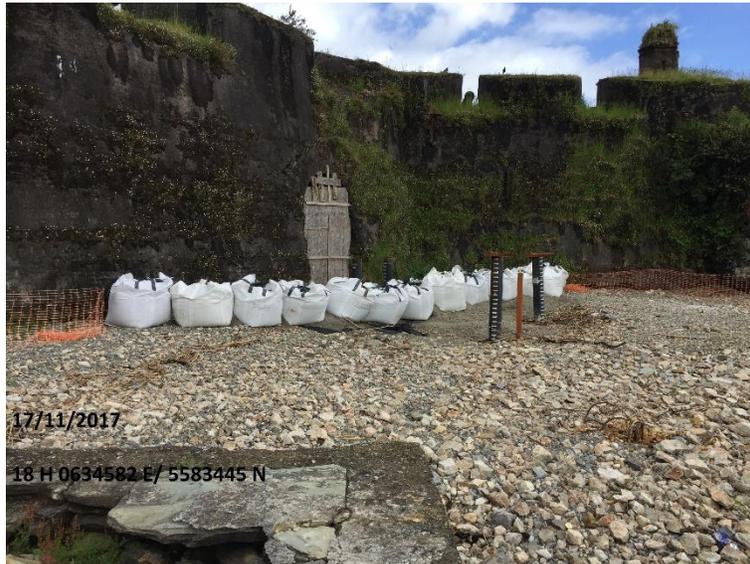
Día con buenas condiciones climáticas, soleado y sin viento. Se pudo registrar que la medida provisional funciona manteniendo el lugar seco, protegido, aislándolo del agua y de la humedad del mar (Imagen 33 a 36).

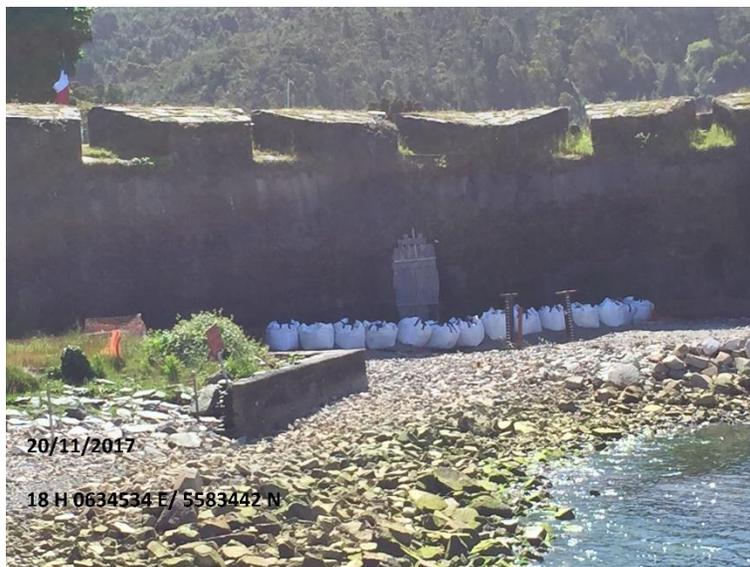
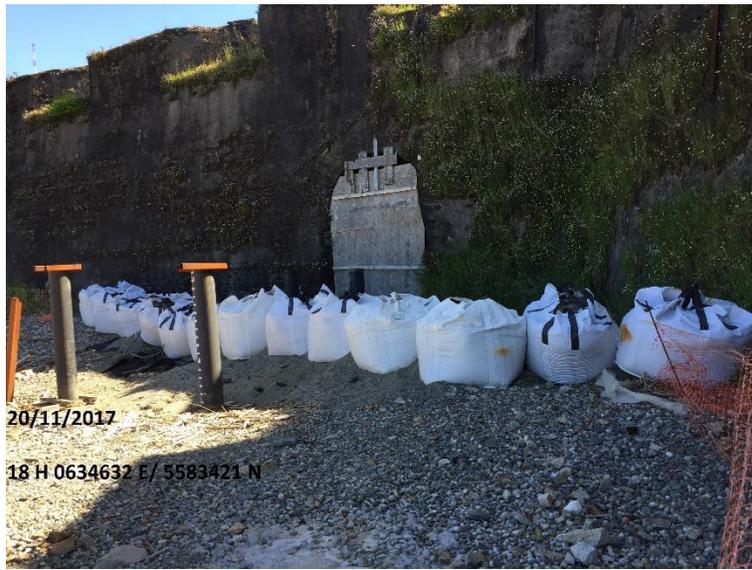
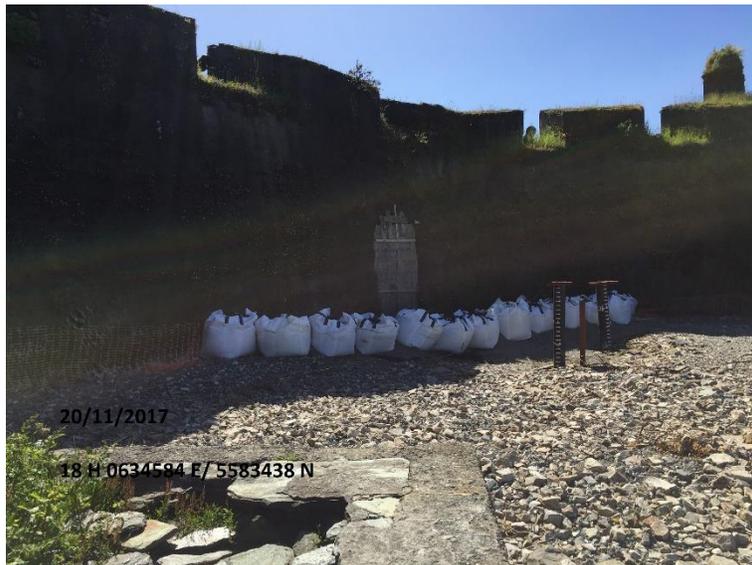
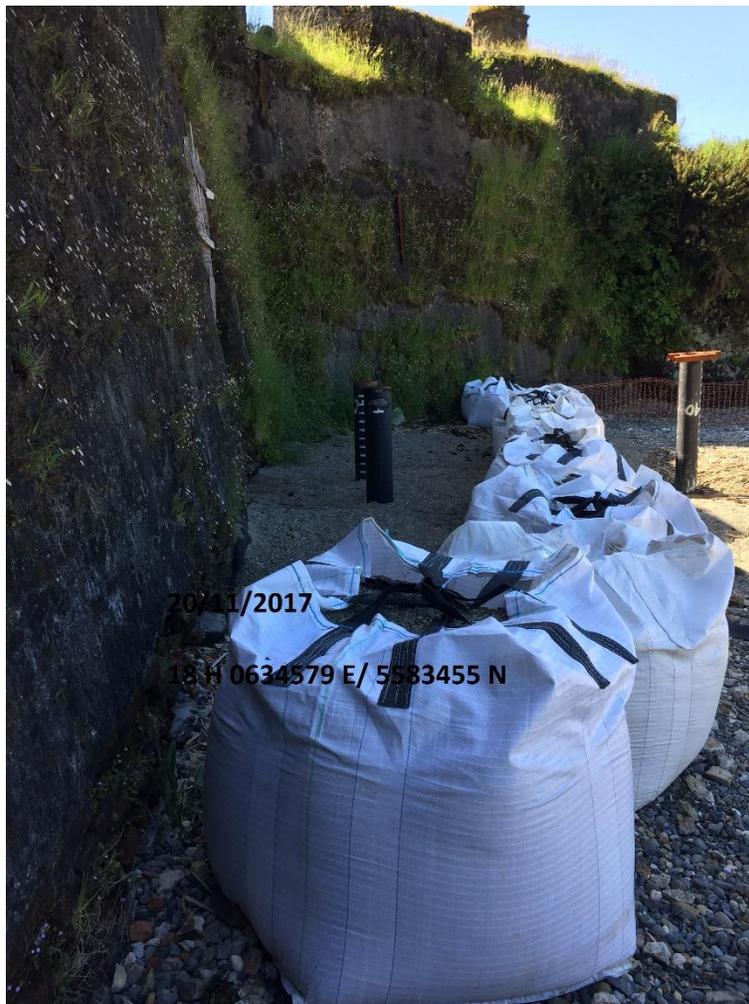
Día con buenas condiciones climáticas, soleado y sin viento. Se pudo registrar que la medida provisional actúa manteniendo el lugar seco y protegido, aislándolo del agua y de la humedad del mar (Imagen 37 a 40).

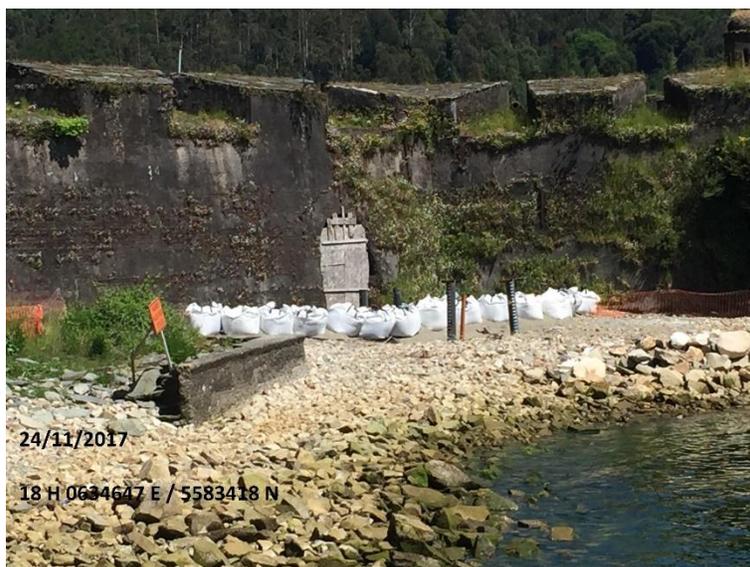
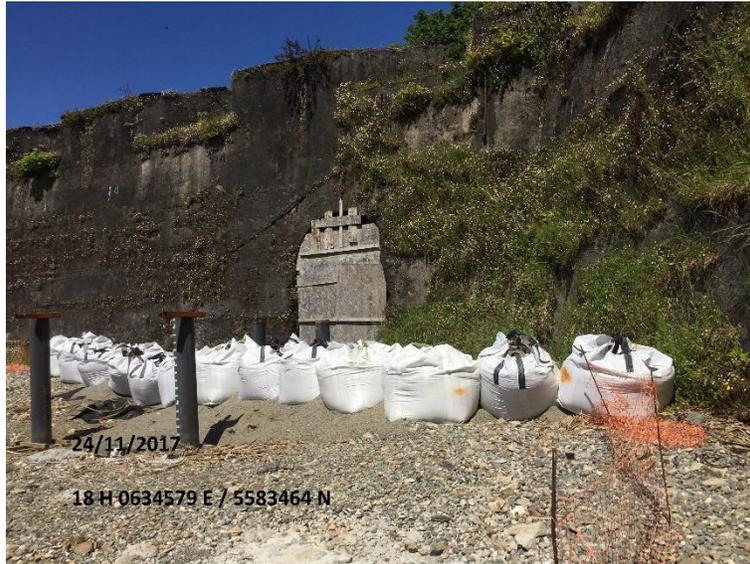
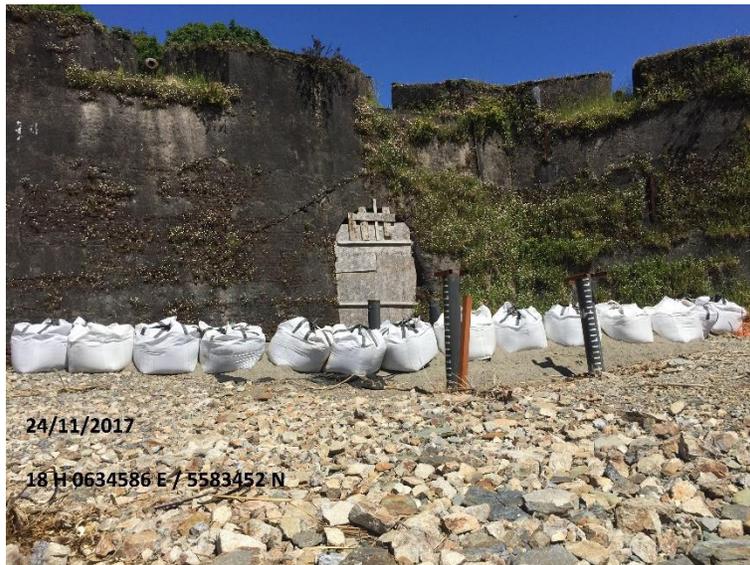
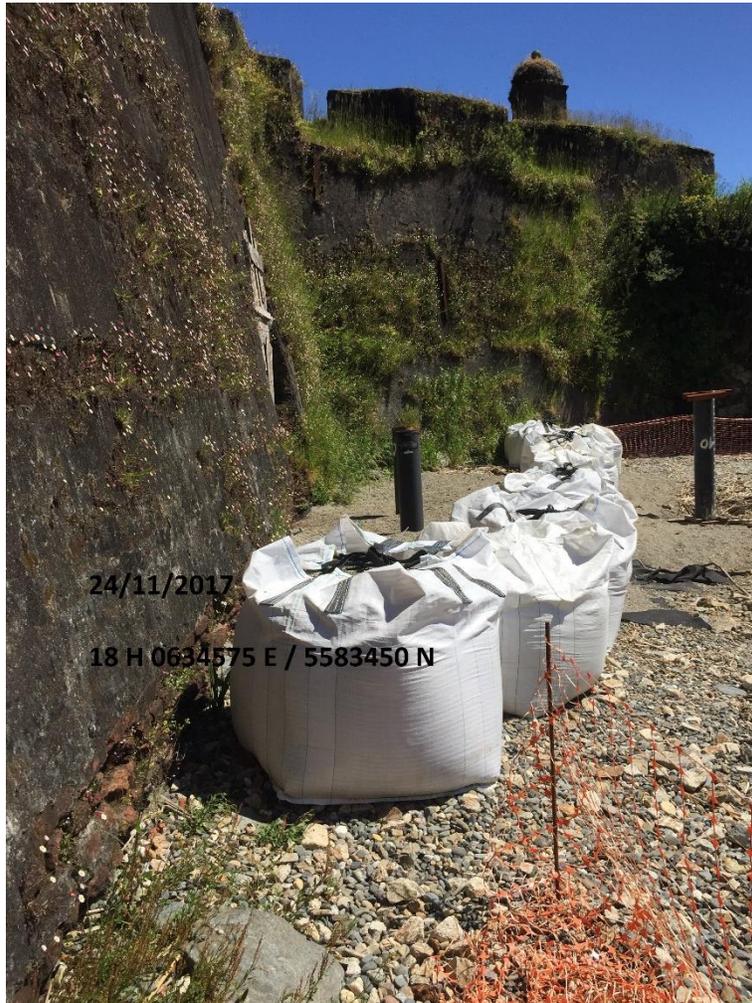
Día con buenas condiciones climáticas, soleado y sin viento. Se pudo registrar que la medida provisional funciona manteniendo el lugar seco, protegido, aislándolo del agua y de la humedad del mar (Imagen 45 a 48).
