**INFORME FINAL DE IMPLEMENTACIÓN DE MEDIDA**  
**PROVISIONAL DE MONITOREO EN ACCESO COSTERO A**  
**TÚNEL DE MONUMENTO FUERTE CORRAL**

**Proyecto Protección Costera del Fuerte y Plaza Corral, Corral**

**Diciembre de 2017**

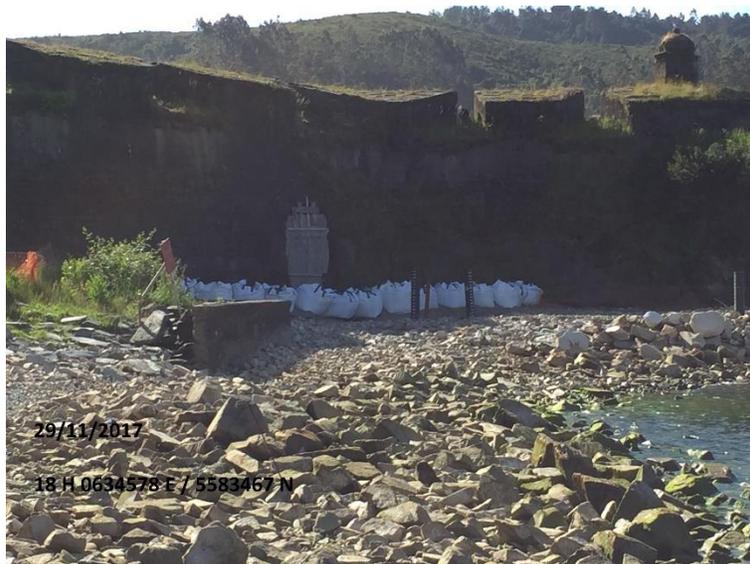
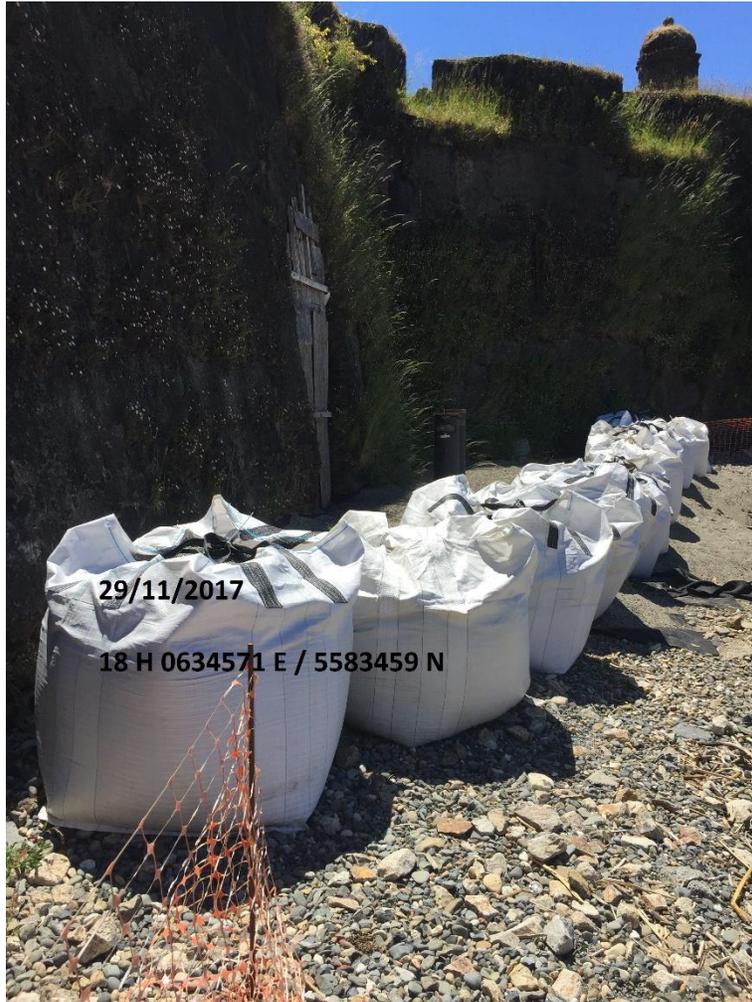
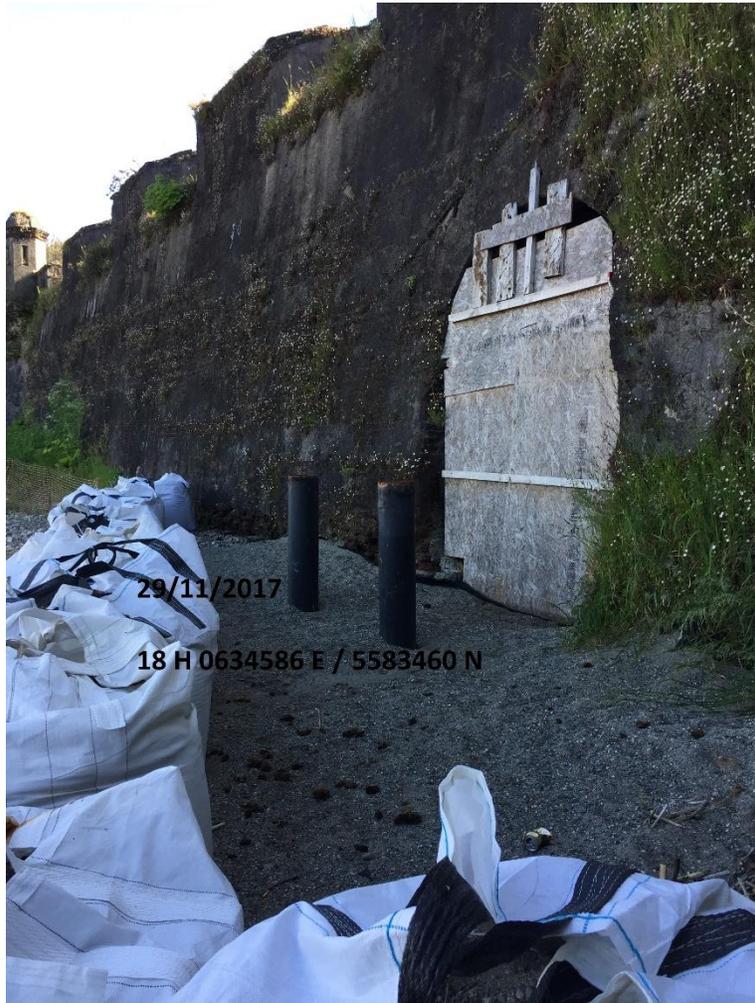
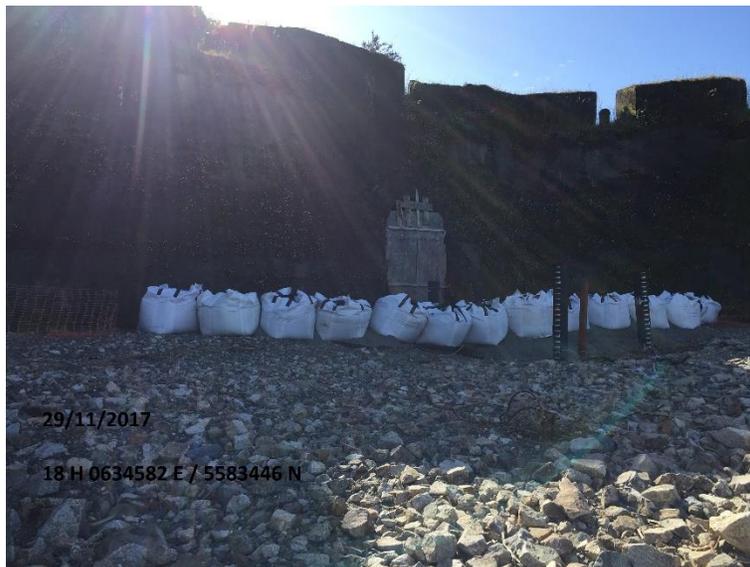
Día con buenas condiciones climáticas, soleado y sin viento. Se pudo registrar que la medida provisional funciona manteniendo el lugar seco, protegido, aislándolo del agua y de la humedad del mar (Imagen 53 a 56).

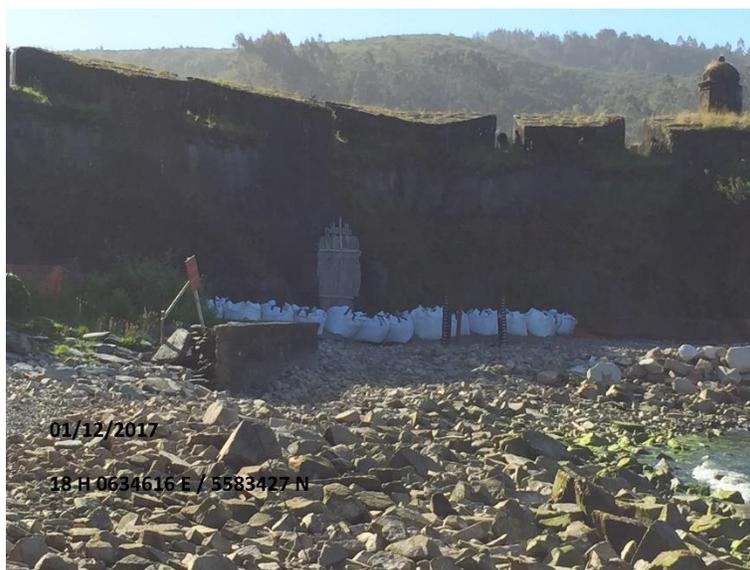
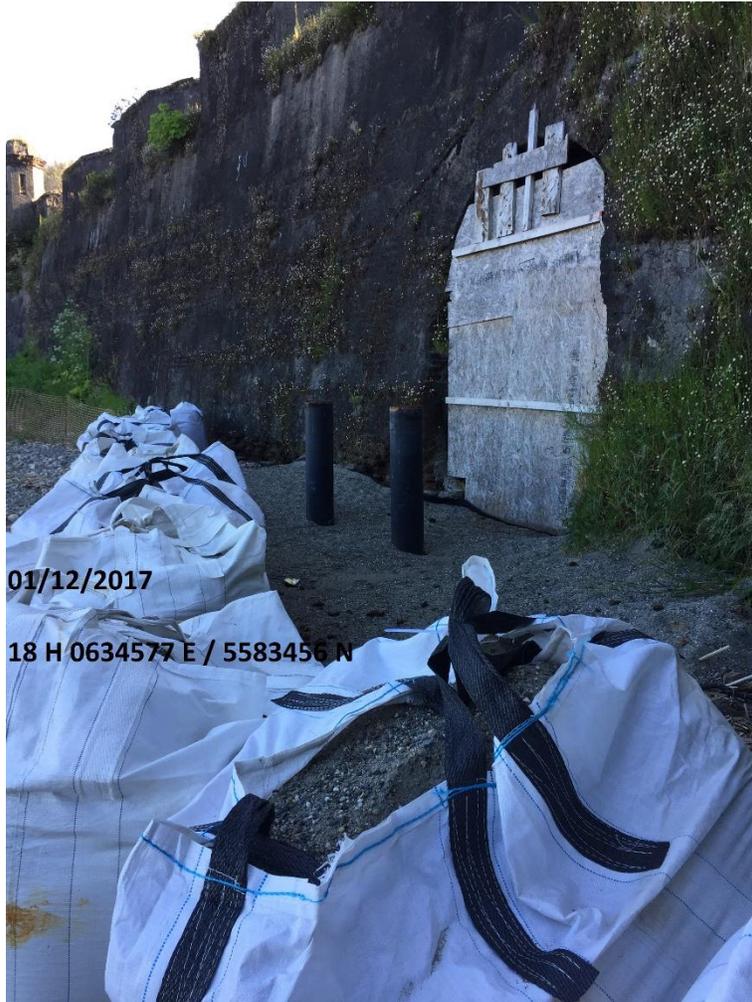
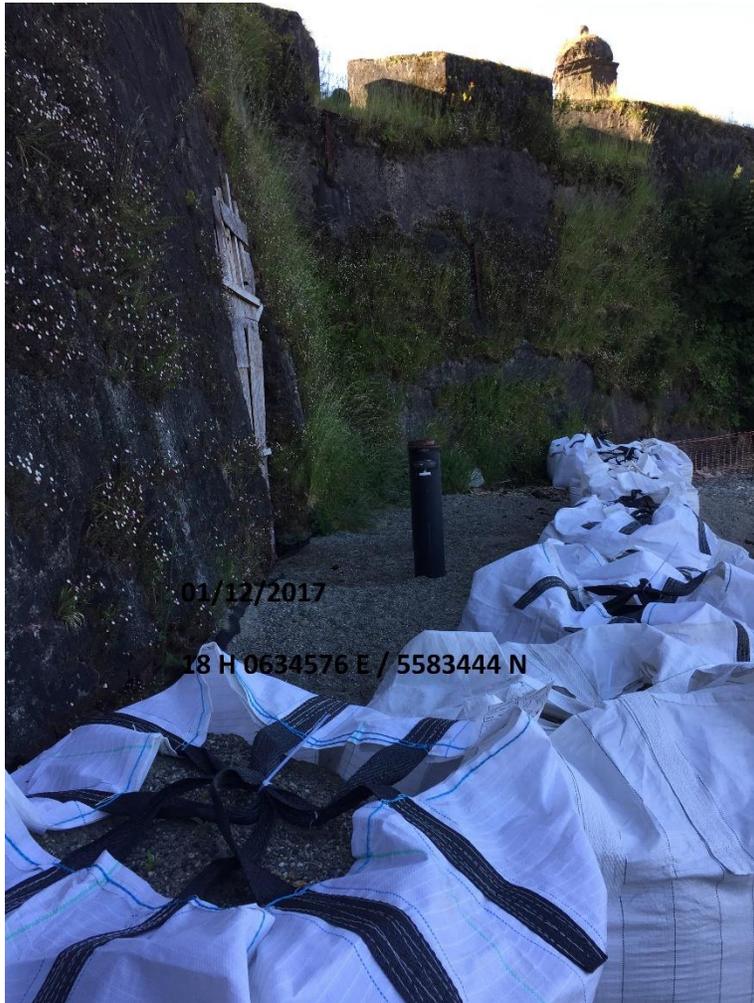
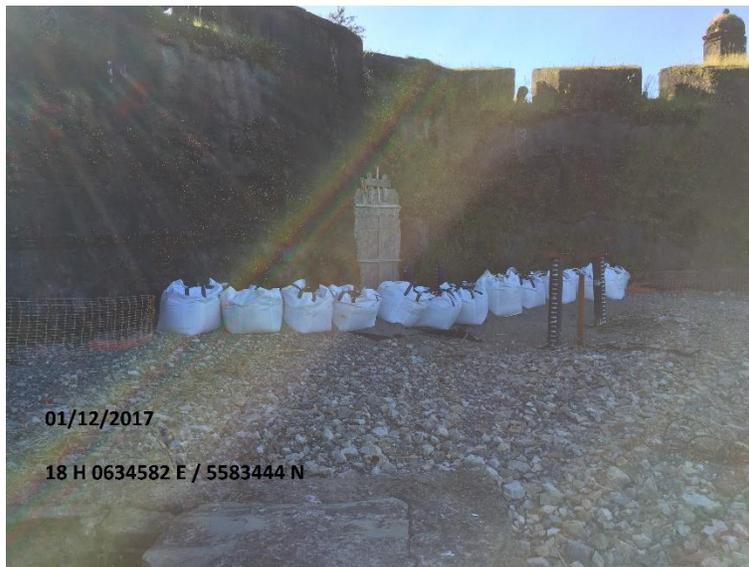
Día con buenas condiciones climáticas, soleado y sin viento. Se pudo registrar que la medida provisional permite mantener el lugar seco, protegido, aislándolo del agua y de la humedad del mar (Imagen 57 a 60).

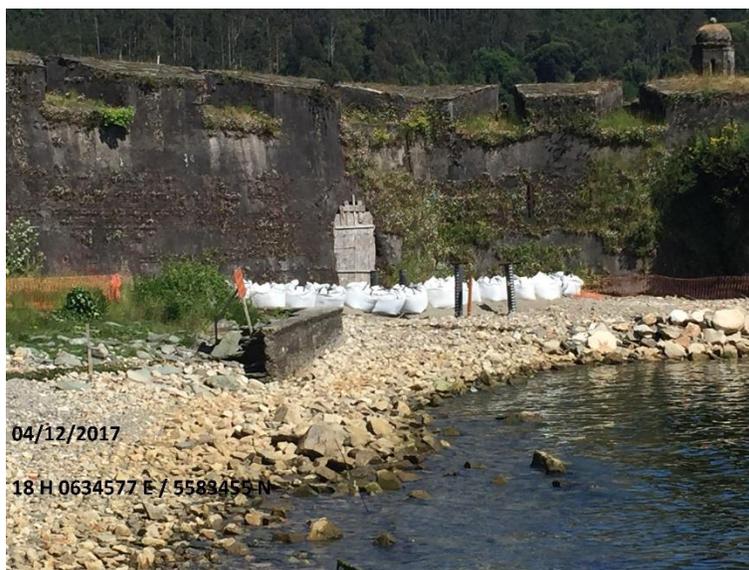
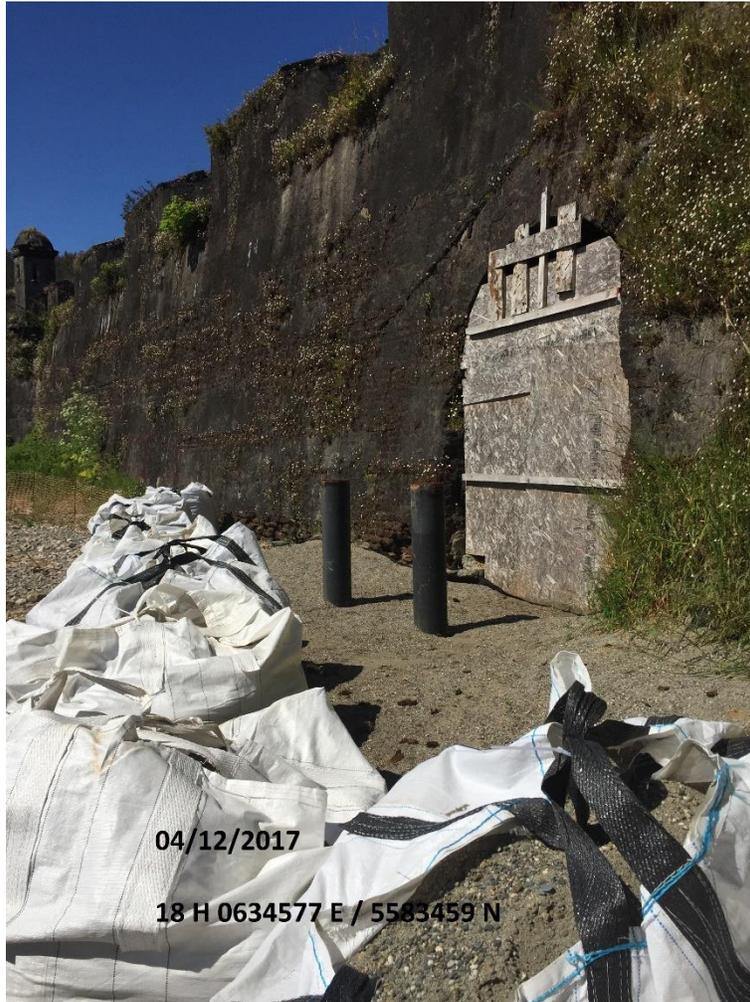
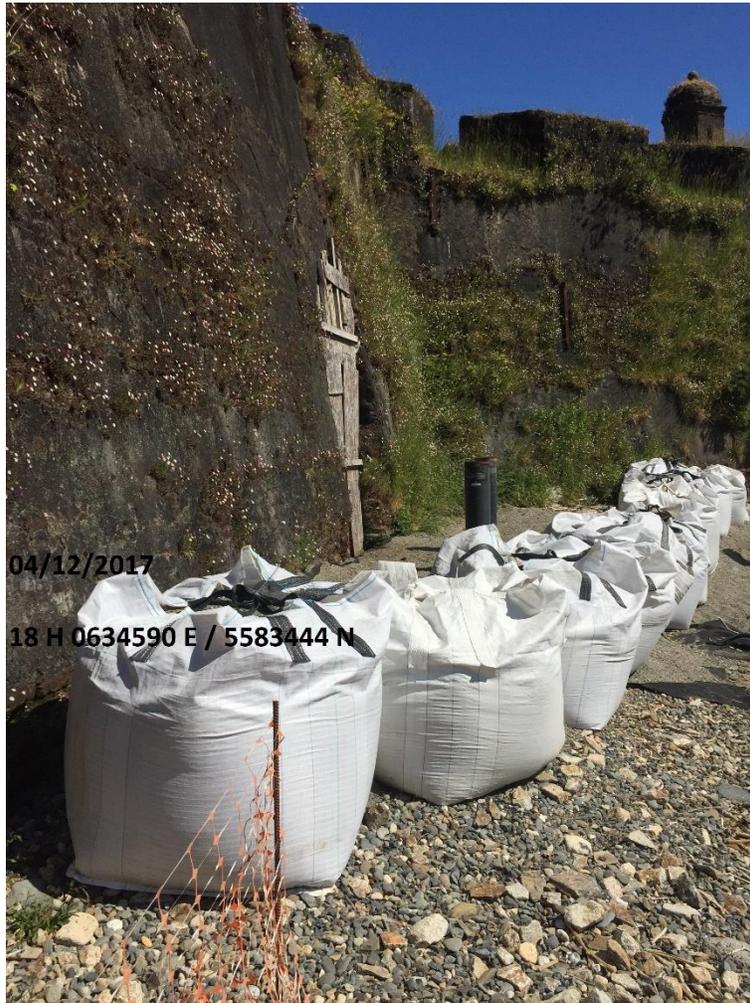
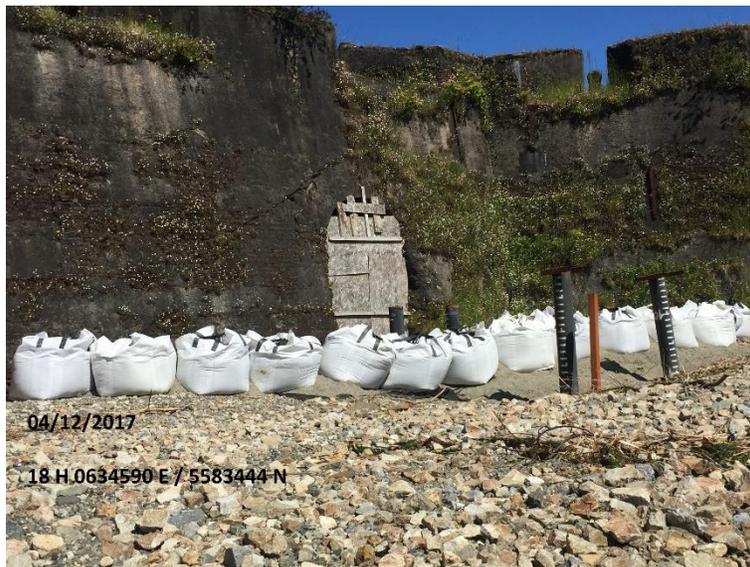
Día con buenas condiciones climáticas, soleado y sin viento. Se pudo registrar que la medida provisional funciona manteniendo el lugar seco, protegido, aislándolo del agua y de la humedad del mar (Imagen 61 a 64).

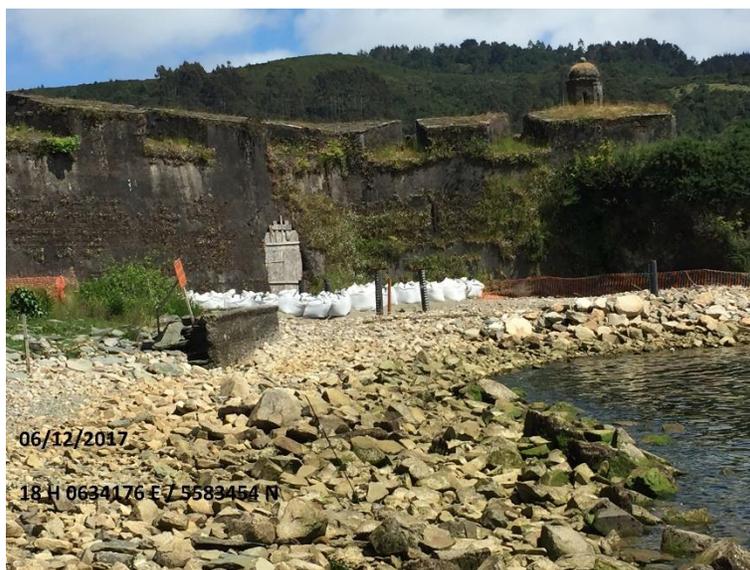
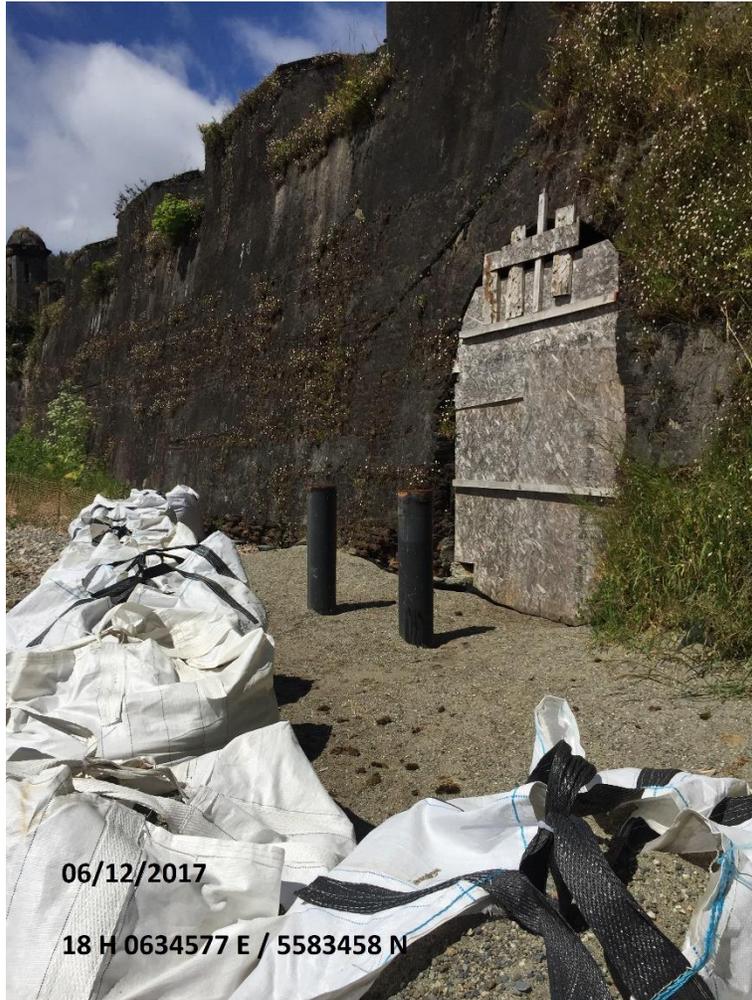
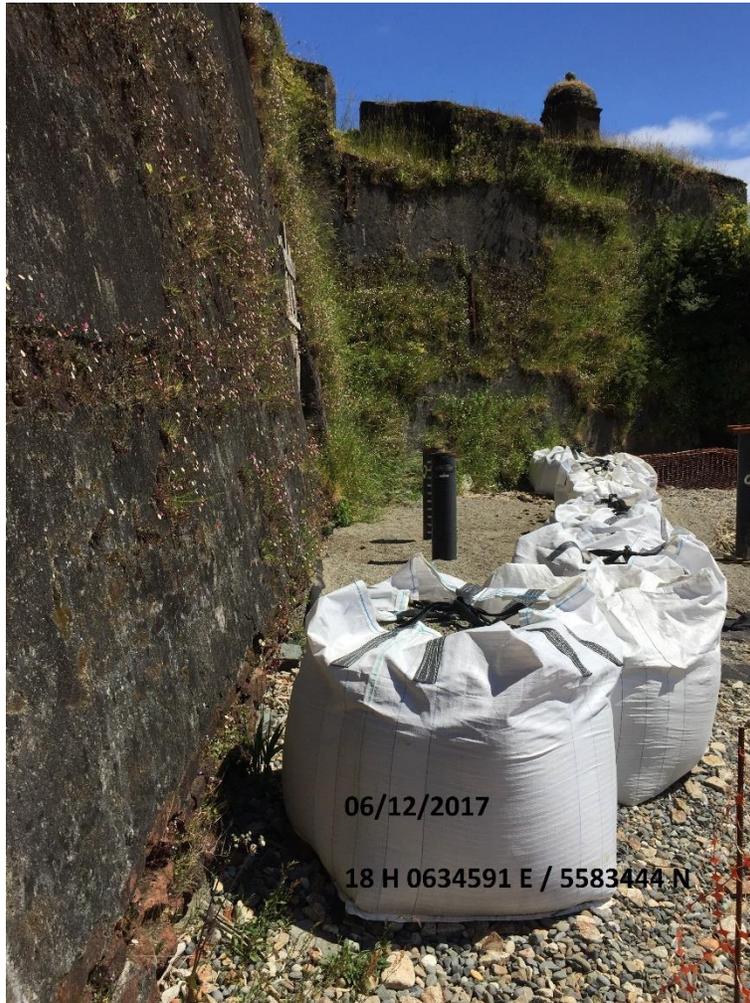
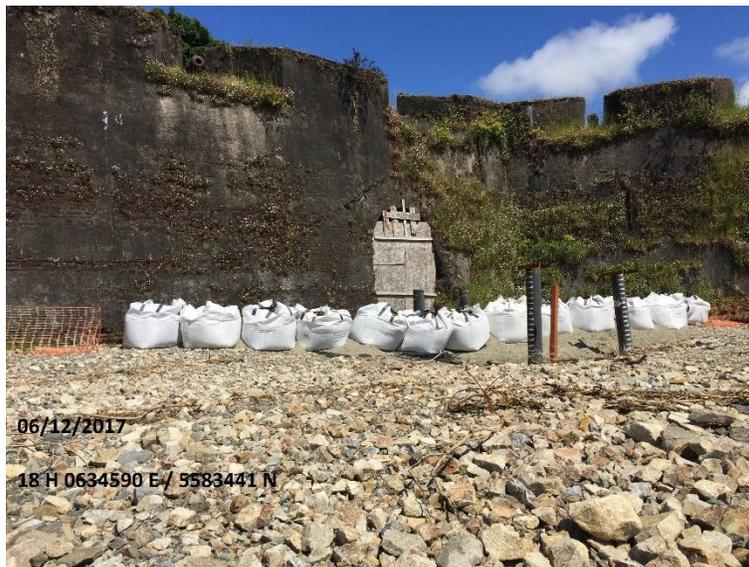
Día con buenas condiciones climáticas, soleado y sin viento. Se pudo registrar que la medida provisional proporcionado las condiciones necesarias para mantener el lugar seco y protegido, aislándolo del agua y de la humedad del mar (Imagen 65 a 68).
