**MAT.:** Informa sobre el cumplimiento de medidas provisionales pre-procedimentales que indica

**REF.:** Medidas provisionales pre-procedimentales ordenadas a Ibereólica Cabo Leones III S.A. en relación al proyecto Parque Eólico Cabo Leones III.

**Anexo Fotográfico**

Con fecha 19 de diciembre de 2017, se verifican en terreno los accesos y plataformas:

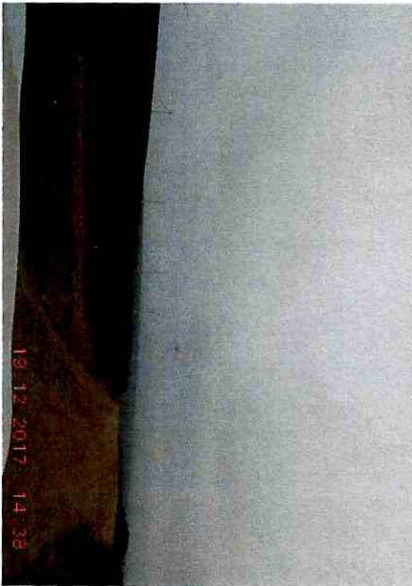
Lugar de Intervención	Actividad	Observación	Fotografía	Coordenadas UTM (WGS84 19S) y Orientación
Camino acceso AE-10 al AE-08	Huella de acceso existente	Huella de acceso existente / Sin actividad actual

Suroeste 258.363; 6.799.242

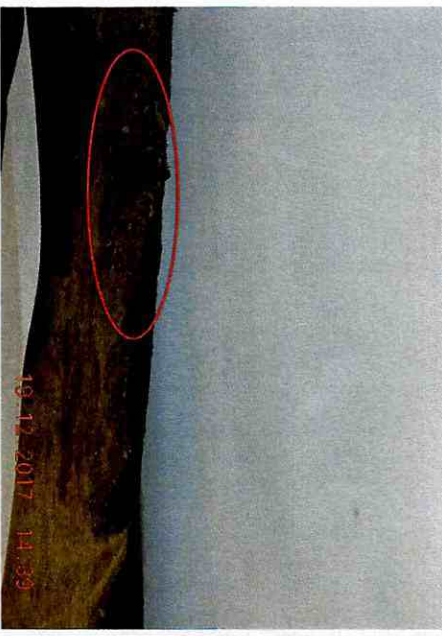
Plataforma AE-10	Penetración dinámica	Intervenido/Sin actividad actual

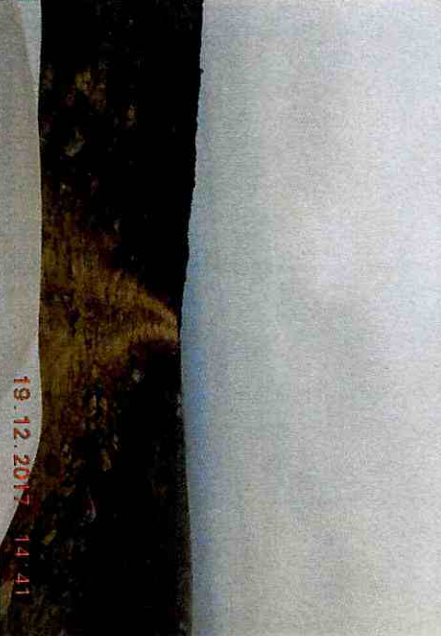
Oeste 258.293; 6.799.312
Camino acceso AE-09	Huella de acceso	Intervenido/Sin actividad actual

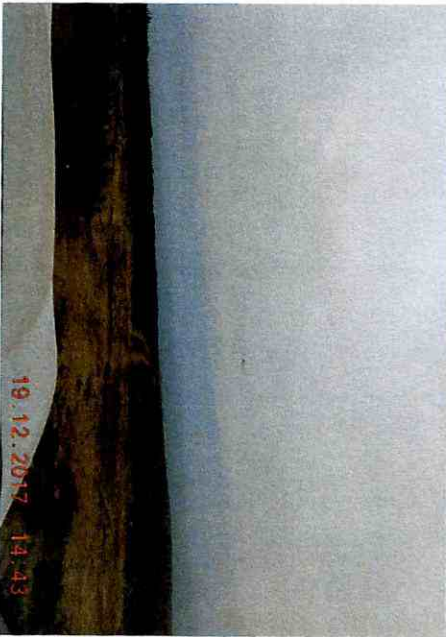
Plataforma AE-09	Sondaje	Intervenido/Sin actividad actual

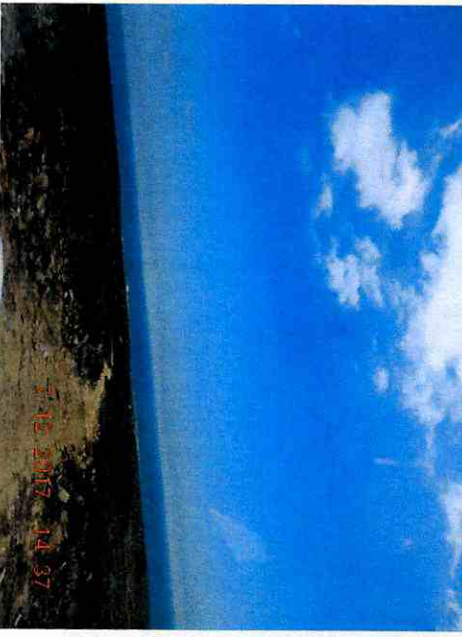
Suroeste 257.993; 6.799.312
Camino acceso AE-08	Huella de acceso	Semi intervenido/Sin actividad actual

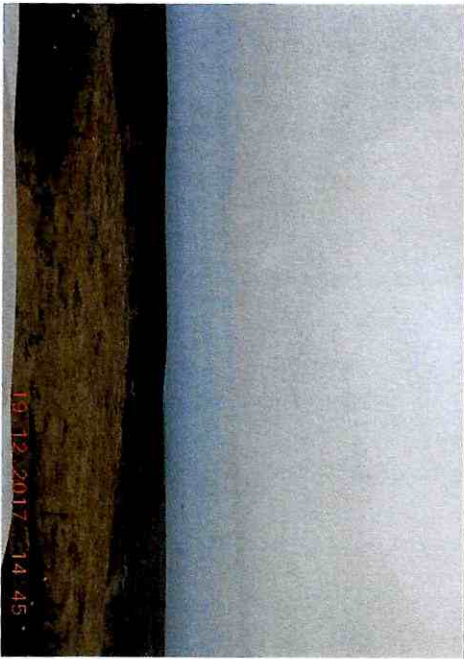
<p>Plataforma AE-08</p>	<p>Penetración dinámica</p>	<p>Intervenido/Sin actividad actual</p>

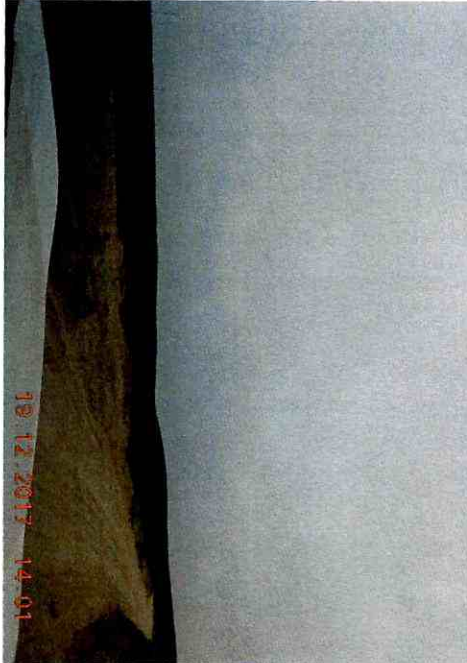
<p>Suroeste 257.693; 6.799.312</p>
<p>Camino acceso AE-07</p>	<p>Huella de acceso</p>	<p>Intervenido/Sin actividad actual</p>

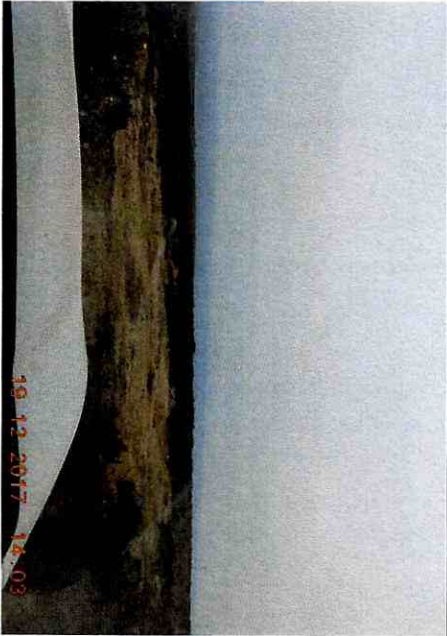
Plataforma AE-07	Sondaje	Intervenido/Sin actividad actual

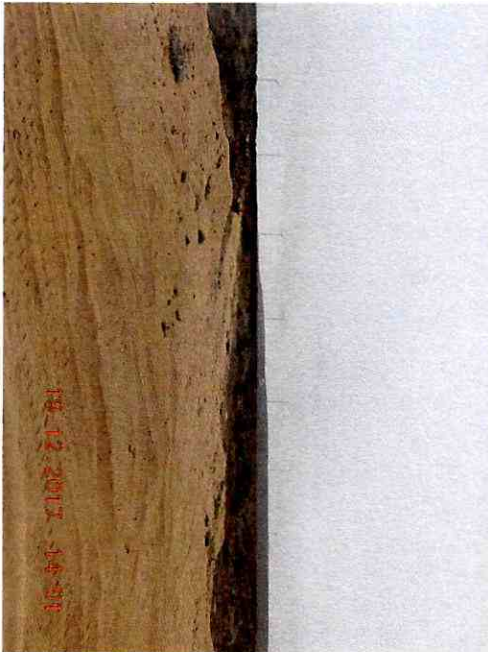
Noroeste 257.33; 6.799.354
Camino acceso AE-06	Huella de acceso	Intervenido/Sin actividad actual

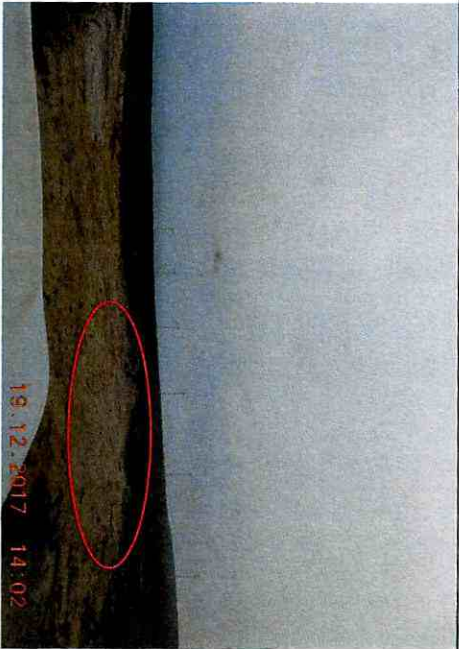
Plataforma AE-06	Sondaje	Intervenido/Sin actividad actual

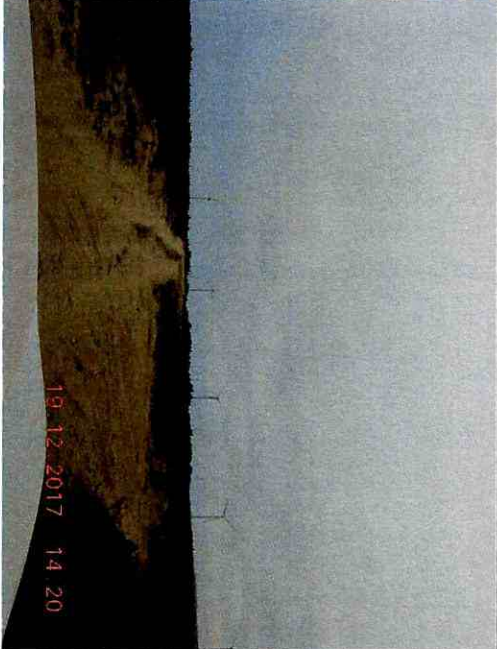
<p>Oeste</p> <p>257.124; 6.799.502</p>
Camino acceso AE-03 y AE-04	Huella de acceso	Semi intervenido/Sin actividad actual

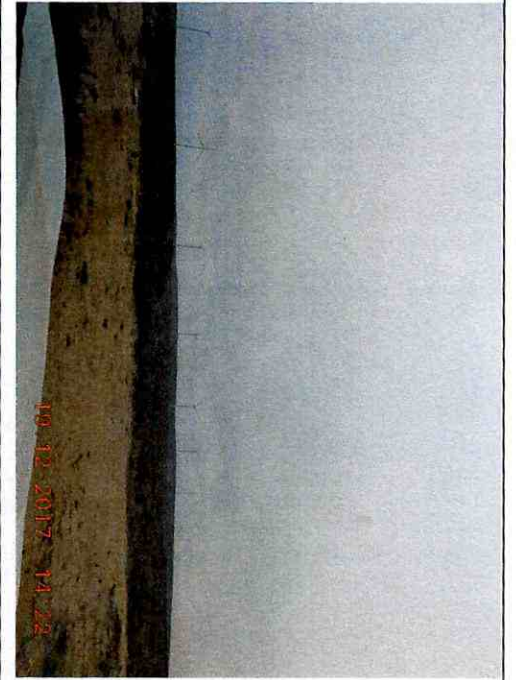
Plataforma AE-03	Sondaje	Intervenido/Sin actividad actual

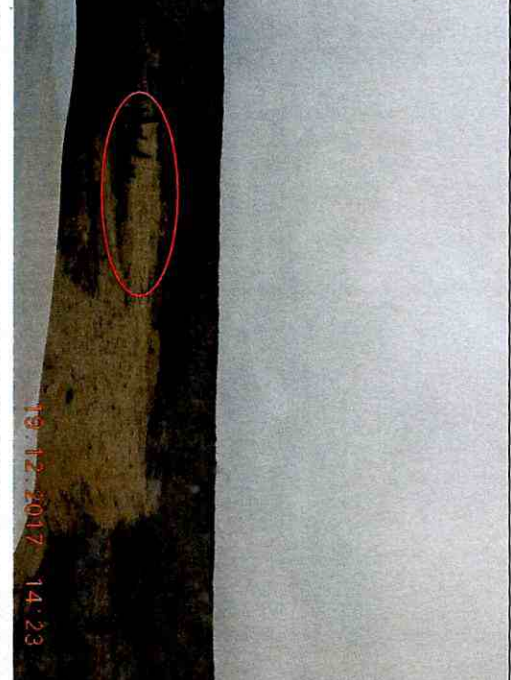
<p>Norte</p> <p>256.318; 6.799.947</p>
Plataforma AE-04	Penetración dinámica	Intervenido/Sin actividad actual

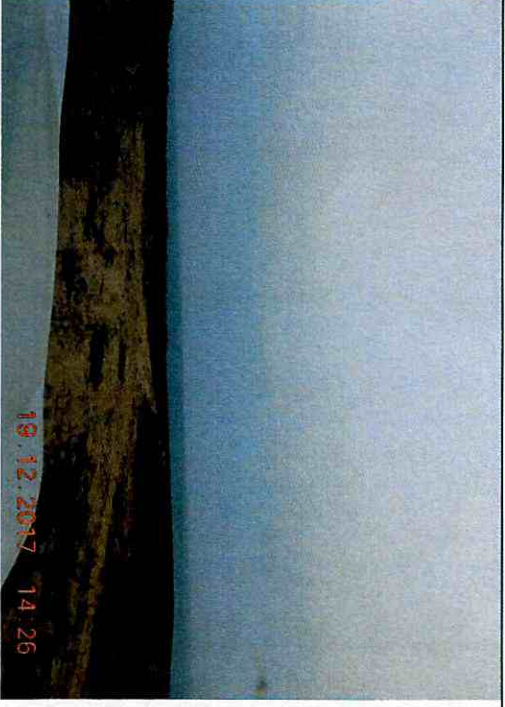
Camino acceso AE-02	Huella de acceso	Intervenido/Sin actividad actual

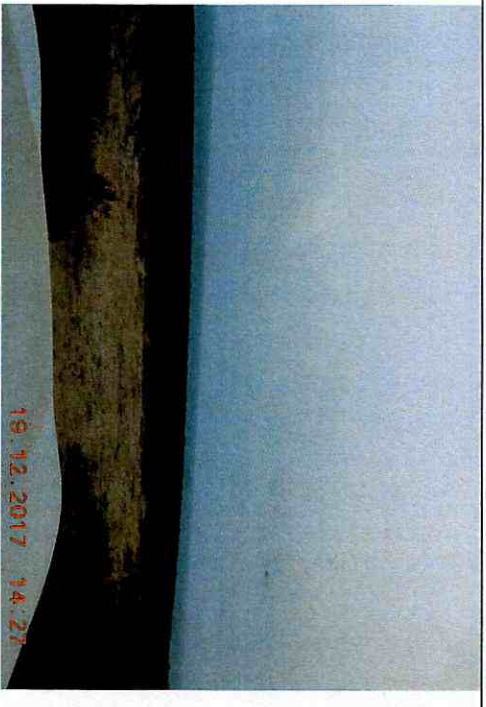
Oeste 256.163; 6.800.025
Plataforma AE-02	Penetración dinámica	Intervenido/Sin actividad actual

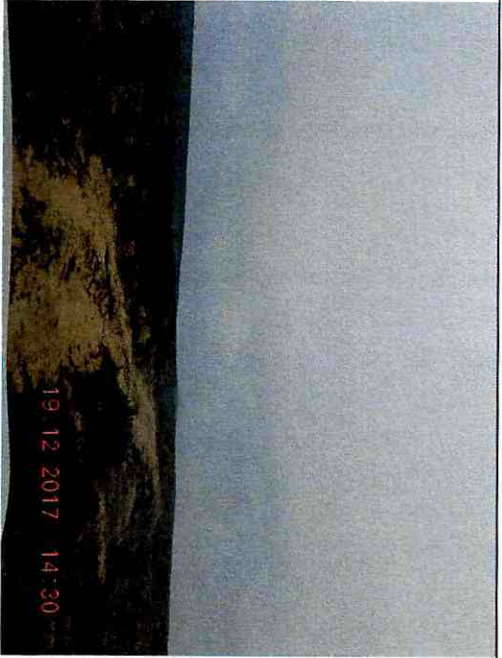
Camino acceso AE-01	Huella de acceso	Intervenido/Sin actividad actual

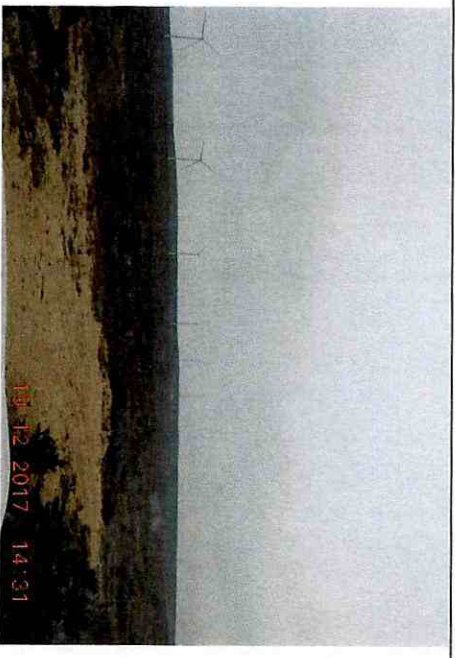
Este 255.977; 6.800.130
Plataforma AE-01	Sondaje	Intervenido/Sin actividad actual

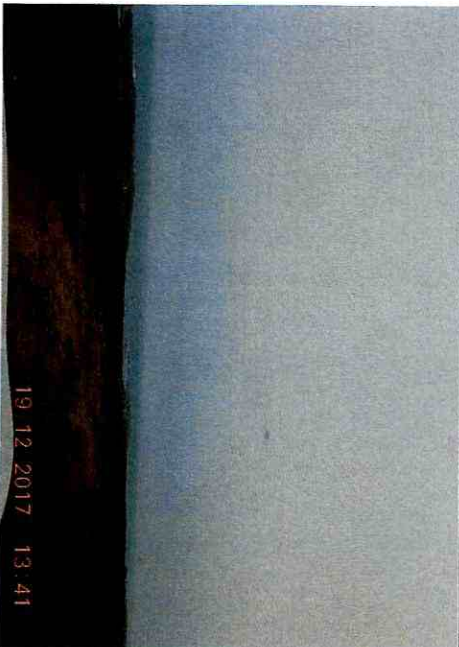
Camino acceso AE-25 y AE-24	Huella de acceso	Intervenido/Sin actividad actual

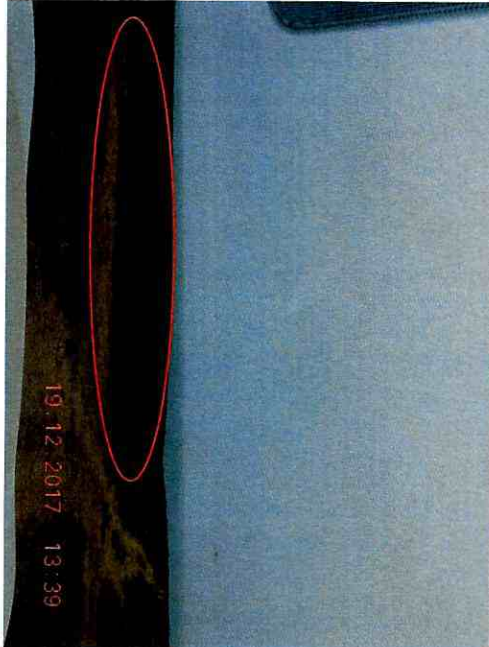
Oeste 256.000; 6.797.811
Plataforma AE-25	Penetración dinámica	Intervenido/Sin actividad actual

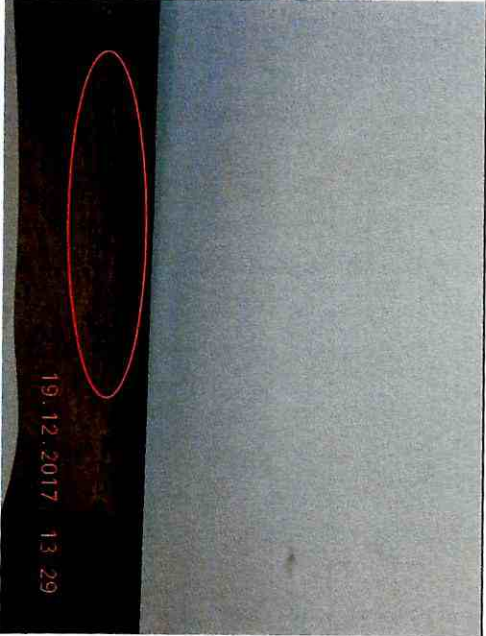
Plataforma AE-24	Sondaje	Intervenido/Sin actividad actual

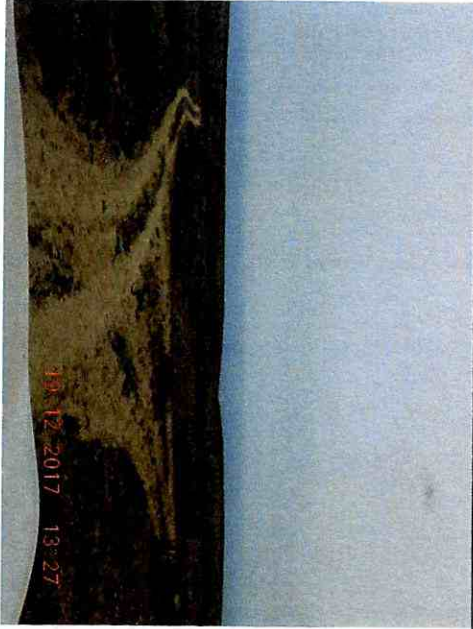
Oeste 255.635; 6.797.859
Camino acceso AE-26	Huella de acceso	Semi intervenido/Sin actividad actual

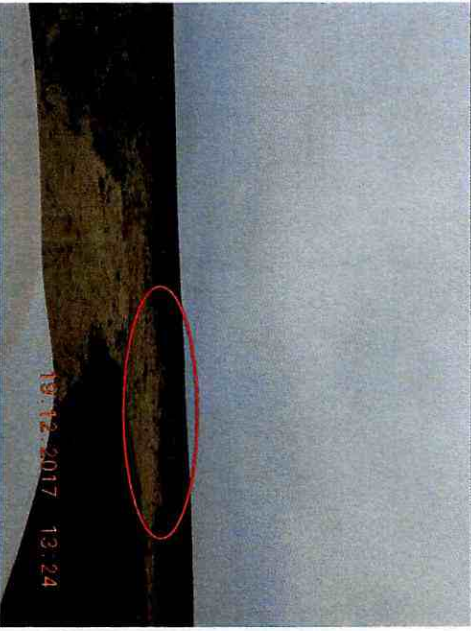
Plataforma AE-26	Sondaje	Intervenido/Sin actividad actual

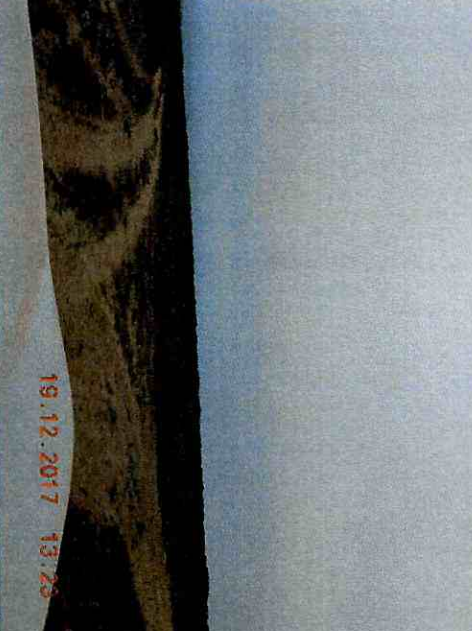
<p>19.12.2017 13:24</p>	Sureste 256.213; 6.797.696
Camino acceso AE-27	Huella de acceso	Intervenido/Sin actividad actual

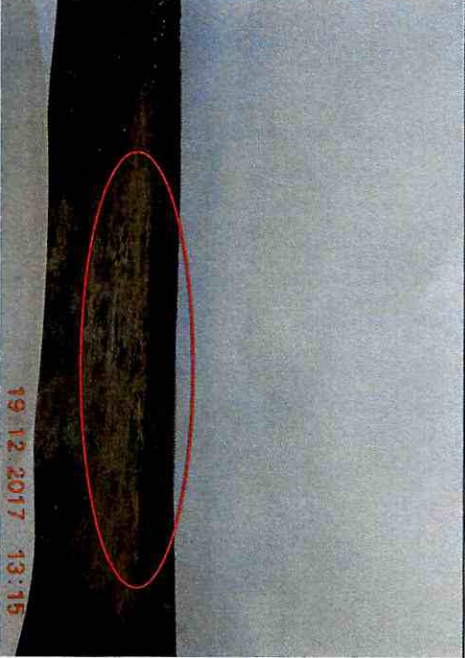
<p>Plataforma AE-27</p>	<p>Penetración dinámica</p>	<p>Intervenido/Sin actividad actual</p>

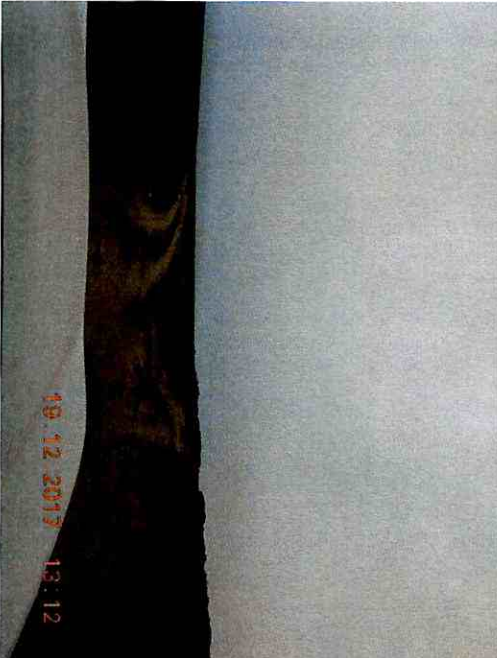
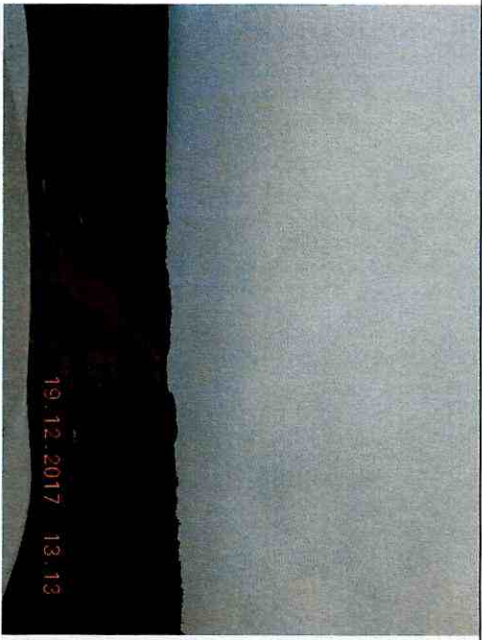
<p>Este 256.502; 6797.615</p>
<p>Camino acceso AE-28</p>	<p>Huella de acceso</p>	<p>Intervenido/Sin actividad actual</p>

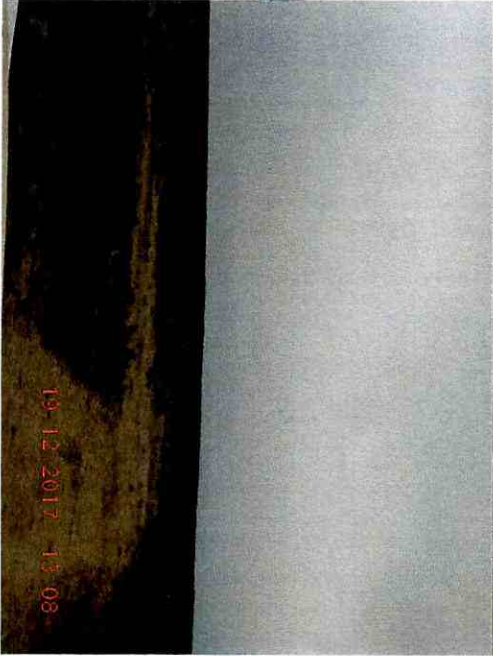
Plataforma AE-28	Sondaje	Intervenido/Sin actividad actual

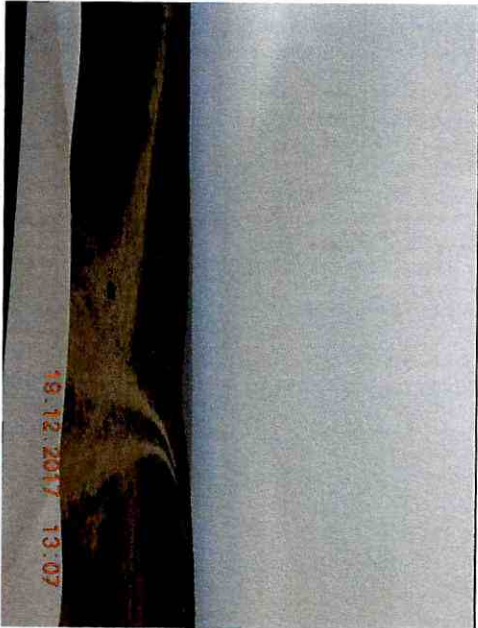
<p>Camino acceso AE-29</p>	<p>Huella de acceso</p>	<p>Intervenido/Sin actividad actual</p>

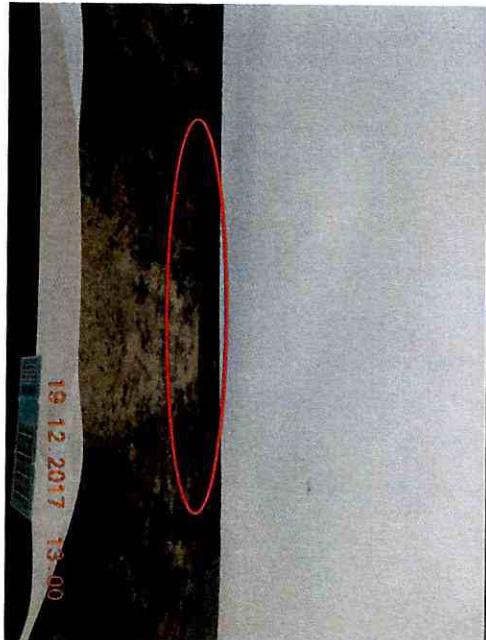
<p>Oeste 257.231; 6.797.550</p>
<p>Plataforma AE-29</p>	<p>Penetración dinámica</p>	<p>Intervenido/ Sin actividad actual</p>

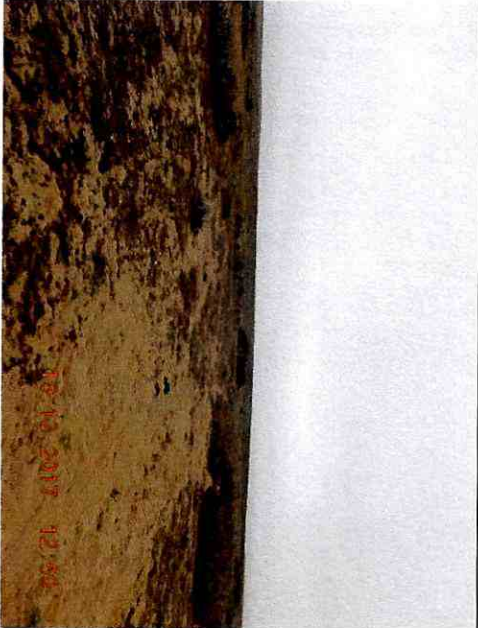
Camino acceso AE-30	Sondaje	Intervenido/ Sin actividad actual

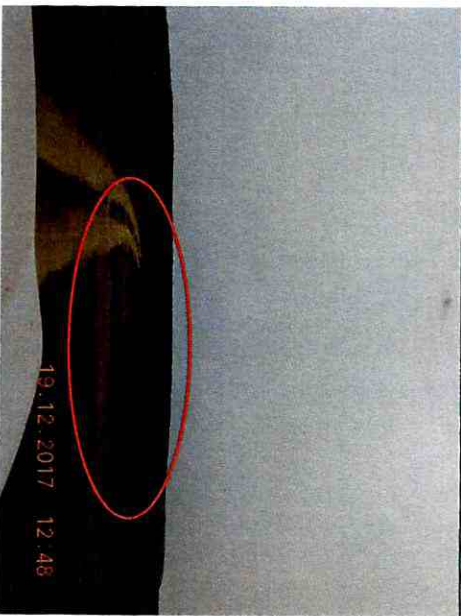
Plataforma AE-31	Penetración dinámica	Sin intervención previa ni actual

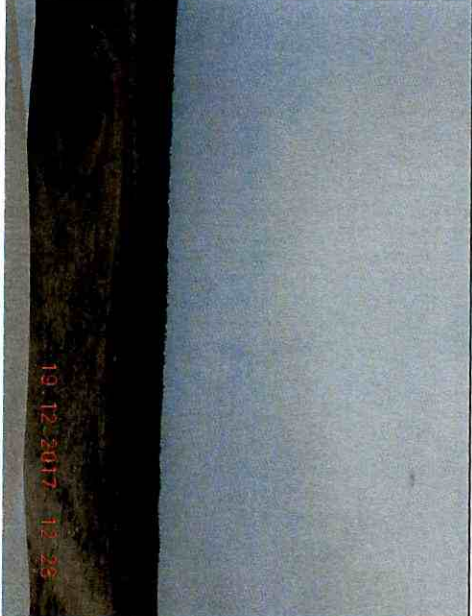
Sureste 257.693; 6.797.512
Camino acceso AE-32		Intervenido/ Sin actividad actual

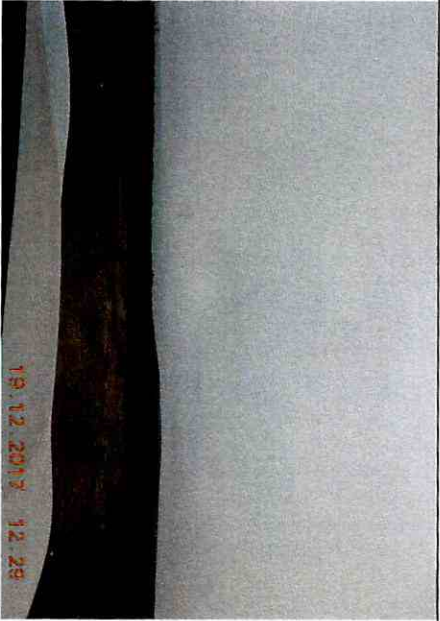
Plataforma AE-32	Sondaje	Intervenido/ Sin actividad actual

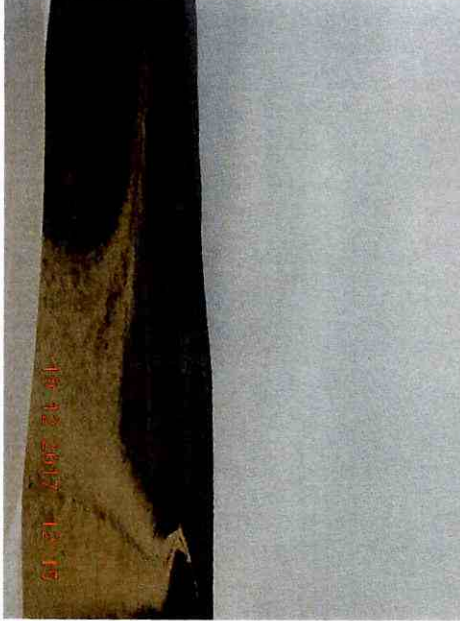
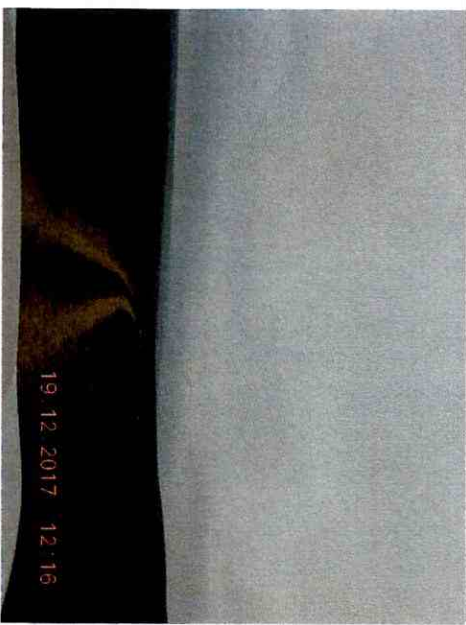
<p>Sureste</p> <p>257.993; 6.797.512</p>
Camino acceso AE-33 y AE-34		Sin intervención previa ni actual

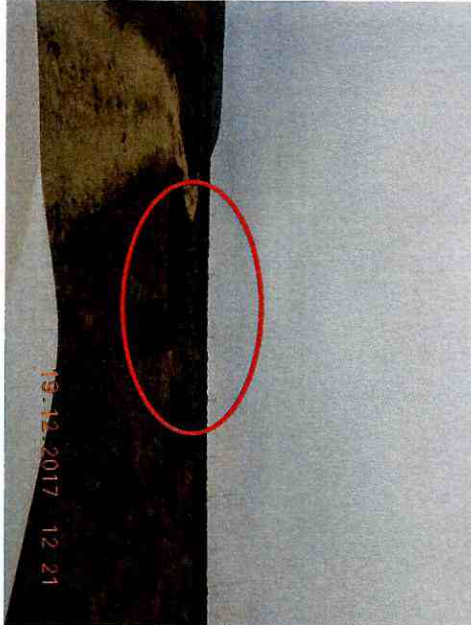
<p>19-12-2017 12:16</p>	
<p>Plataforma AE-33</p>	<p>Penetración dinámica</p>	<p>Sin intervención, huella existente previa/Sin actividad actual</p>

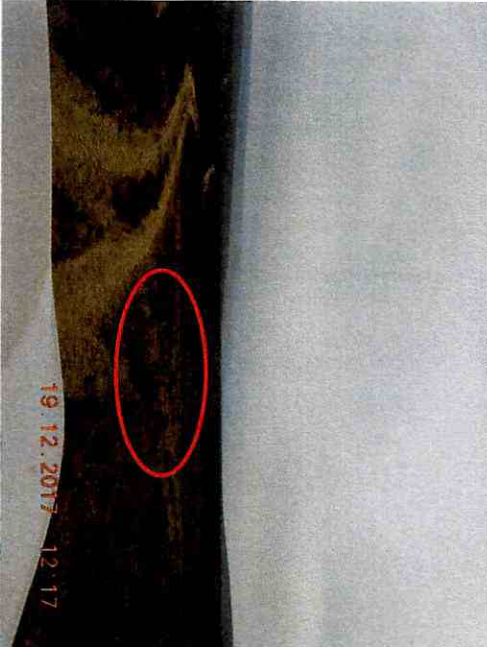
Plataforma AE-34	Sondaje	Sin intervención, huella existente previa/Sin actividad actual
