INFORME AMBIENTAL

OBSERVACIONES EN TERRENO DEL PROYECTO SALARES NORTE

PRIMERA SALIDA A TERRENO (NO EXISTE INTERVENCION DEL CAMINO)

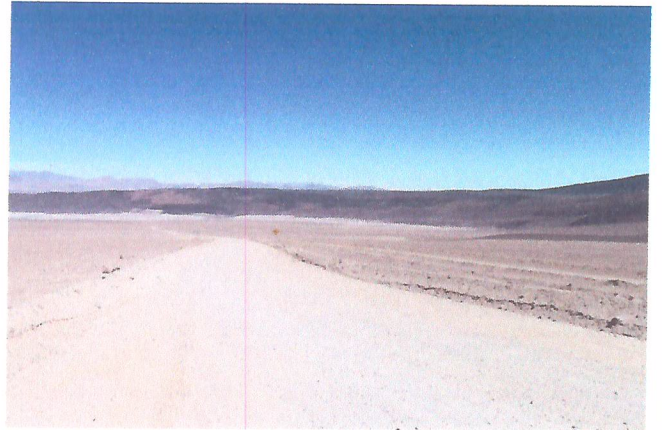
Fotografías de acceso al proyecto salares norte.

Fotografía de camión aljibe de 30.000 lts. Transitando por el camino generando un alto grado de polución.

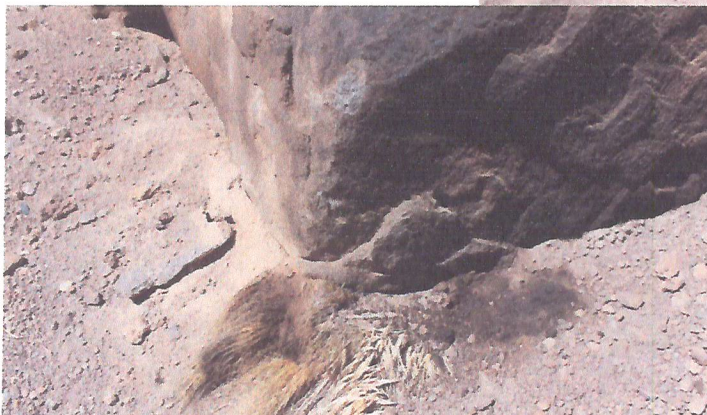
En la misma barda o cordón montañoso del criadero de chinchillas se evidencia en la primera salida que ocurrió un incidente con alguna maquinaria, ya que encontramos roca y flora contaminada con aceite de motor, se consulta a la minera de lo ocurrido, lo que nos responden que no hay documentación alguna de hecho ocurrido en campañas anteriores.

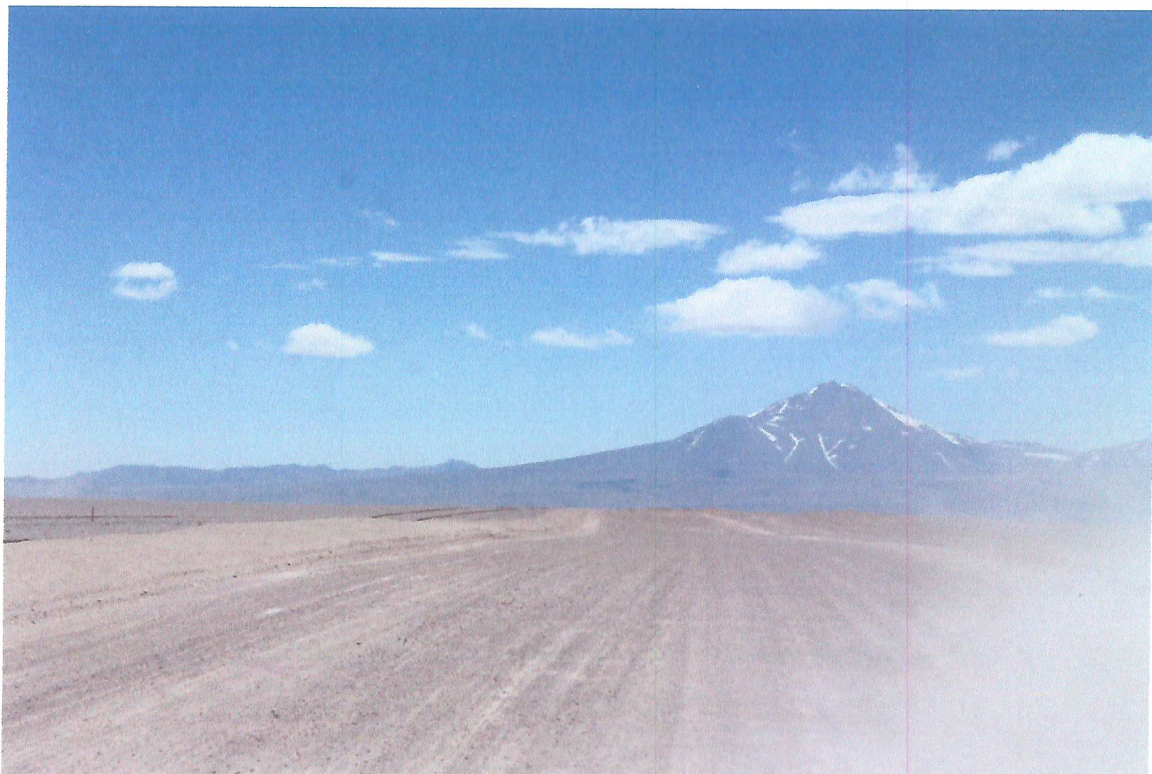
Camino excesivamente ancho y no hidratado.

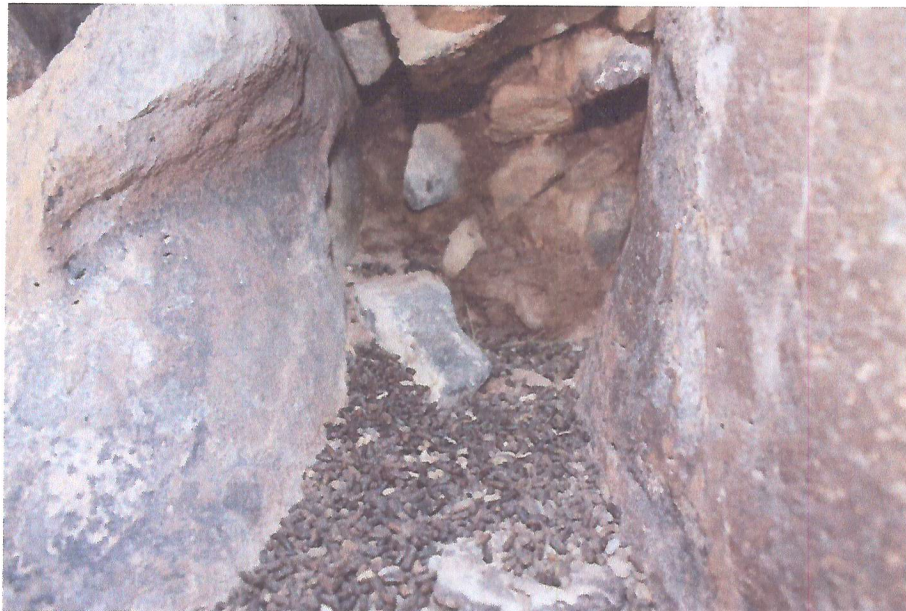
Ya no se evidencia guano de chinchilla fresco, los pajonales aledaños al cordón negro señalado en la primera salida a terreno se encuentran con bastante polución lo cual hace que este no sea comestible para la chinchilla, lo que provoca esto es una exterminación y una reubicación forzada por la intervención de las máquinas y el libre tránsito de vehículos que generan gran polución.

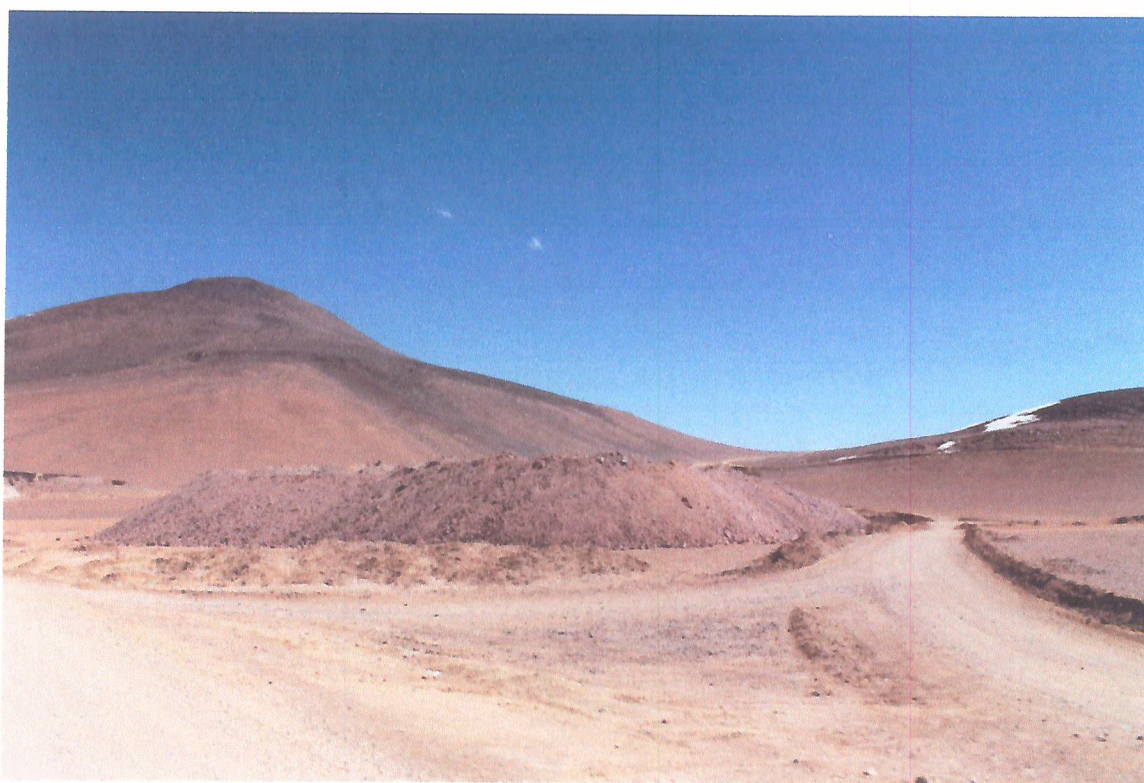
En el área de proyecto se observan plataformas de sondaje y terraplenes para guardar maquinaria, pero no obstante hay un movimiento de tierra importante en el centro de este.

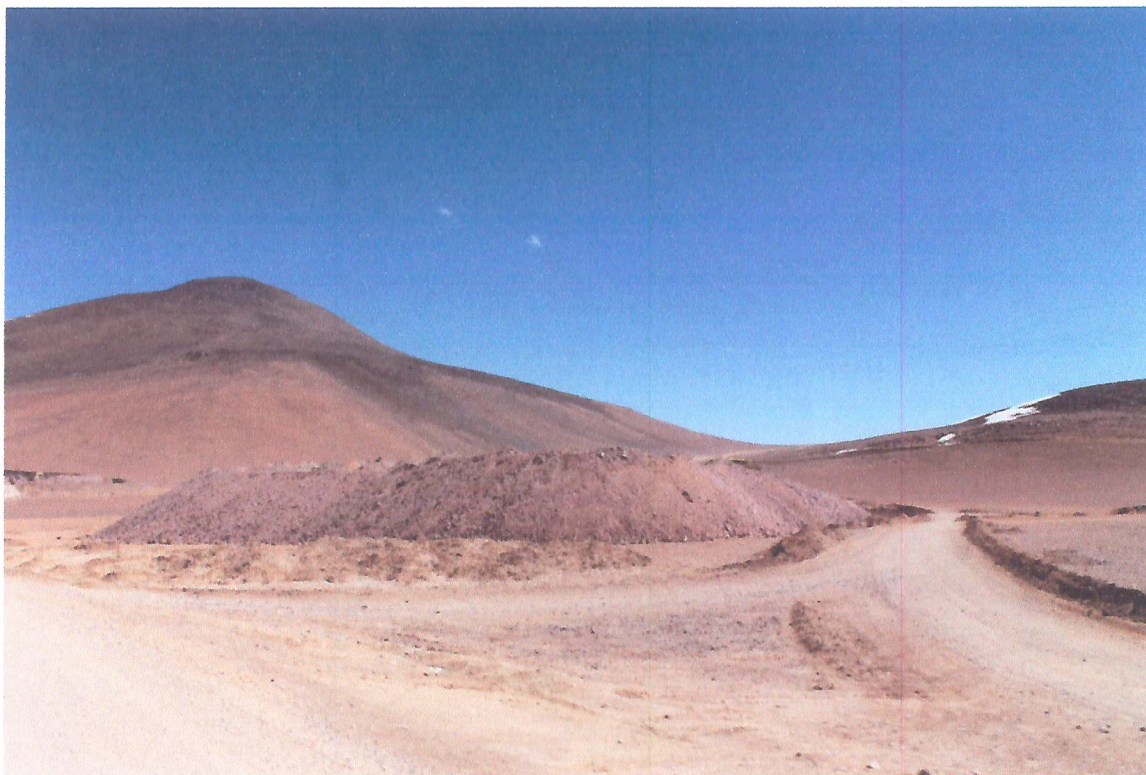
En el área de proyecto se observan plataformas de sondaje y terraplenes para guardar maquinaria, pero no obstante hay un movimiento de tierra importante en el centro de este.
