### ILUSTRE PRIMER TRIBUNAL AMBIENTAL

#### I. Antecedentes generales del proyecto objeto de la medida provisional.

1. El “Proyecto Minero Caserones” es de propiedad de la empresa SCM Lumina Copper Chile S.A., y se encuentra ubicado en la III Región de Atacama, Provincia de Copiapó, Comuna de Tierra Amarilla, a unos 160 km al sureste de la Ciudad de Copiapó y a una altura media de 4.300 m.s.n.m.

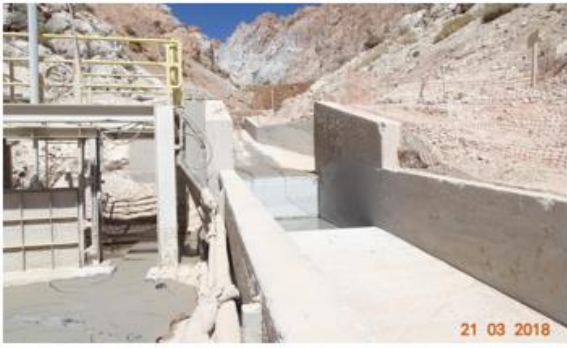
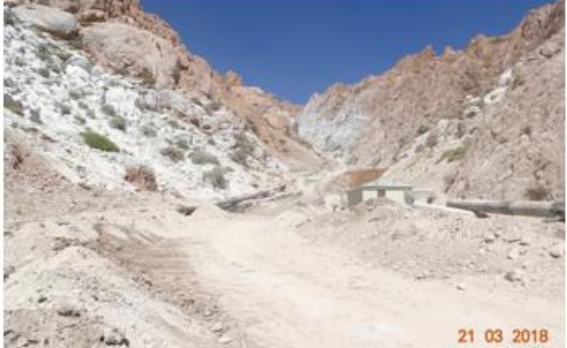
16. En las siguientes fotografías<sup>2</sup>, se puede observar con total claridad la obra hidráulica dual, la evidencia de los antiguos derrames de lamas, la compuerta metálica que no se abrió, y el lugar por donde las lamas ingresaron al canal interceptor de aguas lluvias:

Fotografía 1.		Fecha: 21-03-2018		Fotografía 2	
Coordenadas UTM DATUM WGS84 HUSO 19 S		Norte: 6886347	Este: 439537	Coordenadas UTM DATUM WGS84 HUSO 19 S	
		Norte: 6886378	Este: 439530		
Descripción del medio de prueba: Se aprecia obra hidráulica dual.			Descripción del medio de prueba: En imagen se observa laderas con manchas grises, correspondiente a roturas del lamaducto en eventos anteriores.

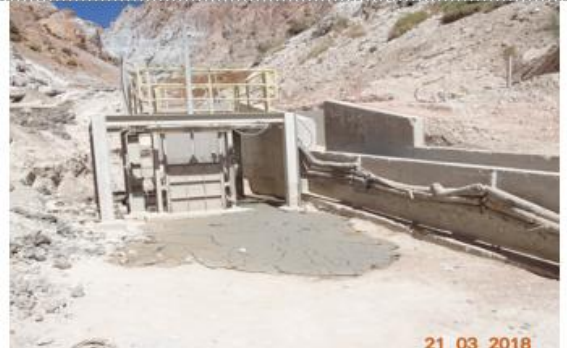
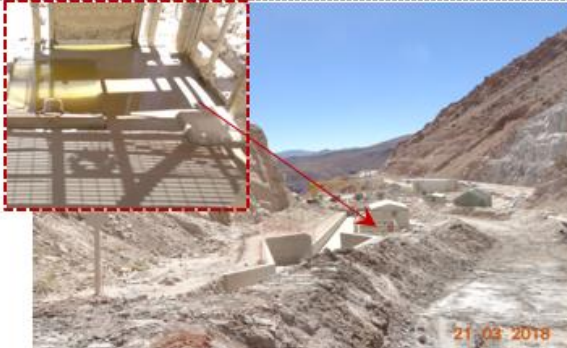
Fotografía 3.		Fecha: 21-03-2018		Fotografía 4.	
Coordenadas UTM DATUM WGS84 HUSO 19 S		Norte: 6886349	Este: 439544	Coordenadas UTM DATUM WGS84 HUSO 19 S	
		Norte: 6886341	Este: 439541		
Descripción del medio de prueba: Se observa avance del derrame de lamas en el sector de la compuerta que conduce las aguas naturales hasta el sector de descarga en el río Ramadillas mediante el canal interceptor.			Descripción del medio de prueba: Sector por donde ingresó lamas al canal interceptor.

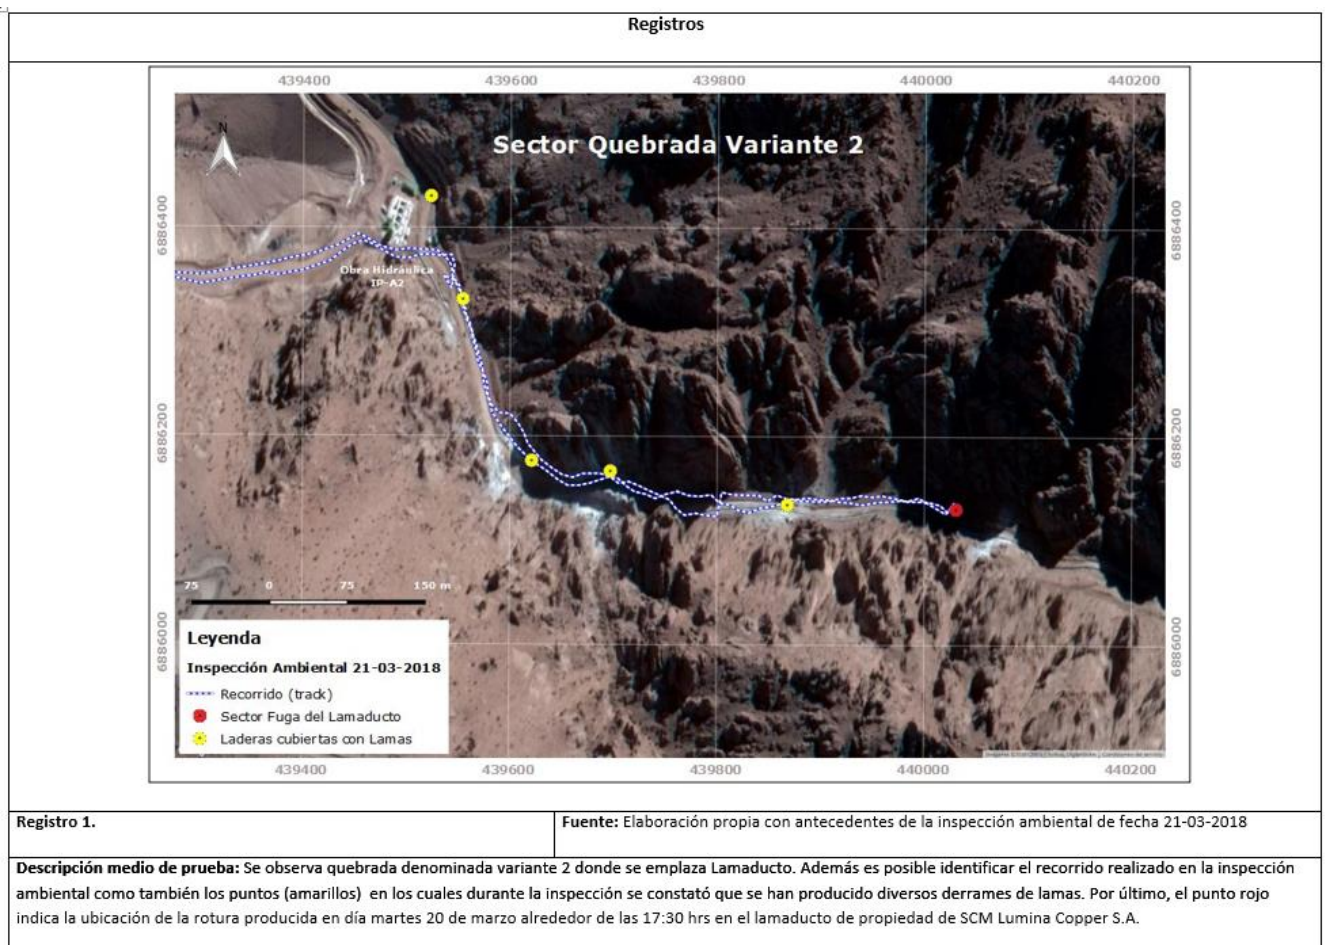
19. En ascenso hacia el sector de fuga, se pudo apreciar que las laderas de la quebrada se encontraban bañadas con lamas, con altura variable las cuales en algunos casos llegan hasta la cima de la ladera. Al respecto en el acta de fiscalización se indicó que *“Consultado el Sr. Arroyo respecto de este punto, señala que las roturas o fugas se generan a distintas presiones las cuales pueden alcanzar una altura distinta dependiendo básicamente de la presión hidráulica que tienen las distintas tuberías de acero por donde se conducen las lamas”*.

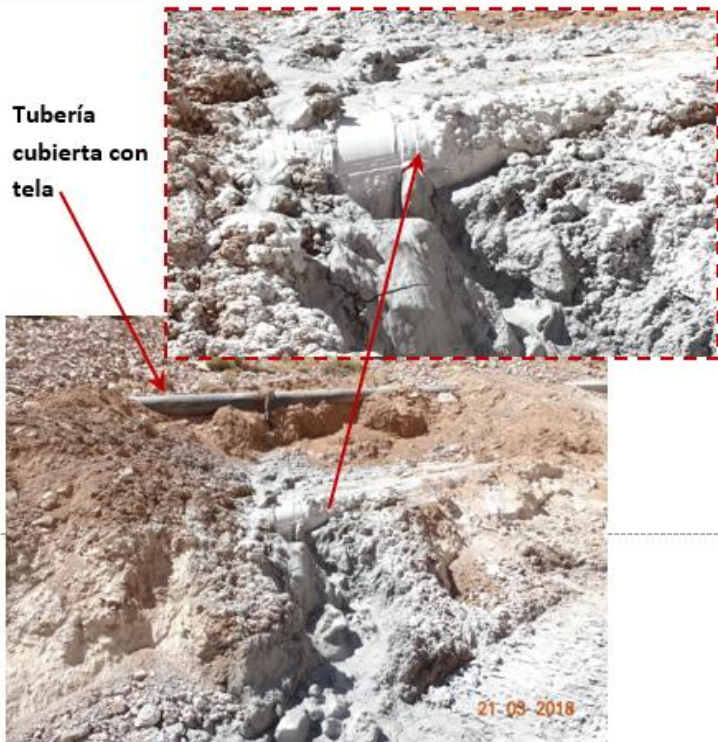
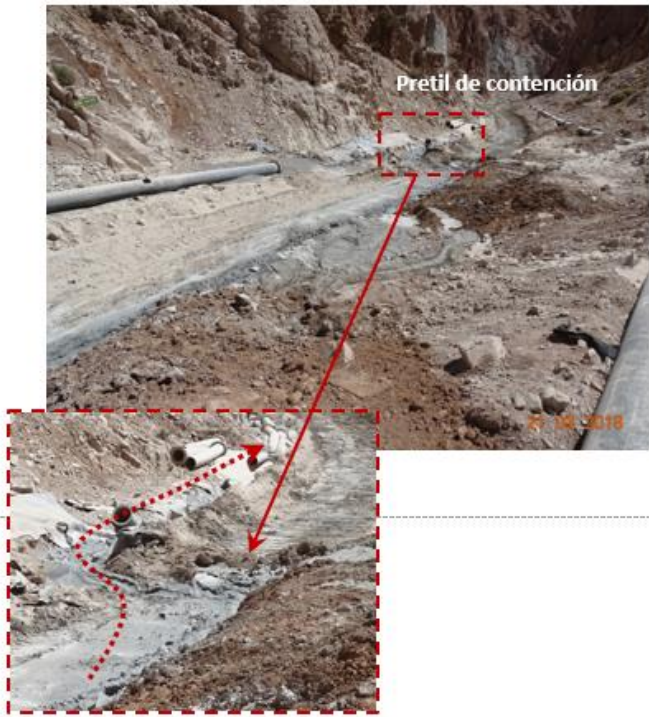
21. Sin perjuicio de lo anterior, en el acta se manifestaron algunas dudas respecto del punto en el que se habría producido la rotura, señalándose que: *“el punto exacto de la rotura del lamaducto por donde se derramó la lama, no pudo ser identificado por el material que recubría este”*. Posteriormente, en gabinete se analizó lo informado por el funcionario de la empresa, y se concluyó que el sector indicado no corresponde al lugar exacto de la rotura del lamaducto, toda vez que el ducto que se encuentra cubierto con un paño está completamente limpio y sin evidencia de rotura.

22. La tubería cubierta con tela se aprecia en la fotografía<sup>3</sup> N°13, mientras que en la fotografía 14 se observa el pretil que se construyó para dirigir el derrame hacia la obra hidráulica dual:

Fotografía 13.	Fecha: 21-03-2018		Fotografía 14.	Fecha: 21-03-2018
Coordenadas UTM DATUM WGS84 HUSO 19 S	Norte: 6886135	Este: 440021	Coordenadas UTM DATUM WGS84 HUSO 19 S	Norte: 6886178 Este: 439695
<b>Descripción del medio de prueba:</b> En imágenes se observa la parte del lamaducto que originó el derrame (fotografía superior). En la fotografía inferior está el ducto que el funcionario de caserones señaló como el afectado por el incidente "producto de una rotura".			<b>Descripción del medio de prueba:</b> Se observa que aguas abajo de la rotura se construyó un pretil para cambiar dirección del derrame de lamas hacia el lado derecho (de bajada).
