MEMORÁNDUM O.R.A. N°02.-

A : **CRISTIAN FRANZ T.**
SUPERINTENDENTE DEL MEDIO AMBIENTE

DE : **SR. FELIPE SÁNCHEZ A.**
JEFE OFICINA REGIÓN DE ATACAMA

FECHA : **27 de marzo de 2018.**

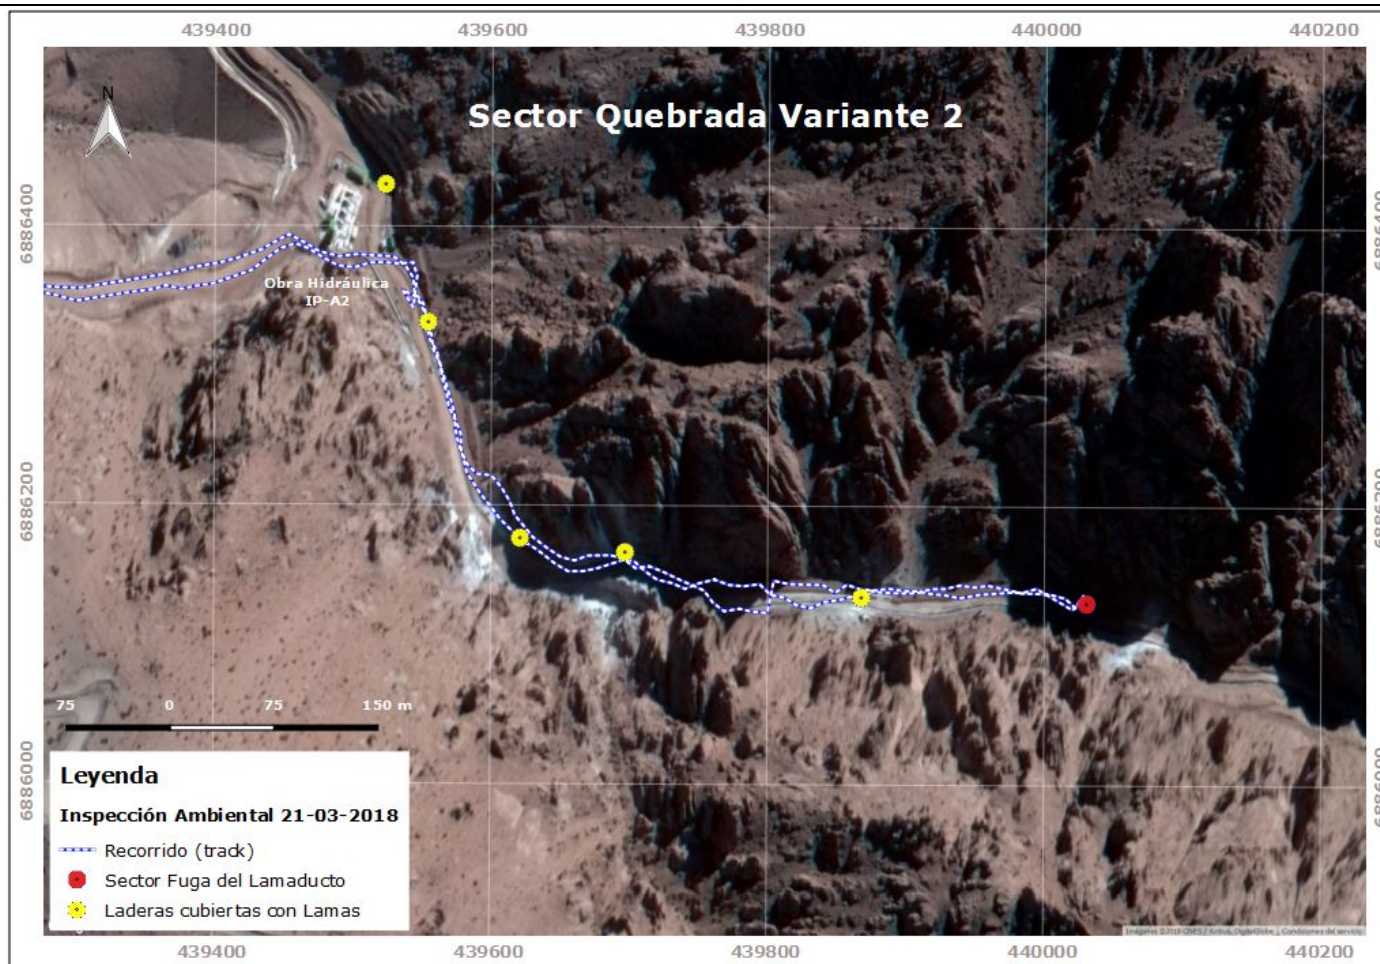
Registro 1.

- Se acudió a este punto el que se encontraba aproximadamente a 700 metros quebrada arriba de la obra de captación descrita en la estación precedente (ver registro N°1).

Descripción medio de prueba: Se observa quebrada denominada variante 2 donde se emplaza Lamaducto. Además es posible identificar el recorrido realizado en la inspección ambiental como también los puntos (amarillos) puntos en los cuales durante la inspección se constató que se han producido diversos derrames de lamas. Por último, el punto rojo indica la ubicación de la rotura producida en día martes 20 de marzo alrededor de las 17:30 hrs en el lamaducto de propiedad de SCM Lumina Copper S.A.

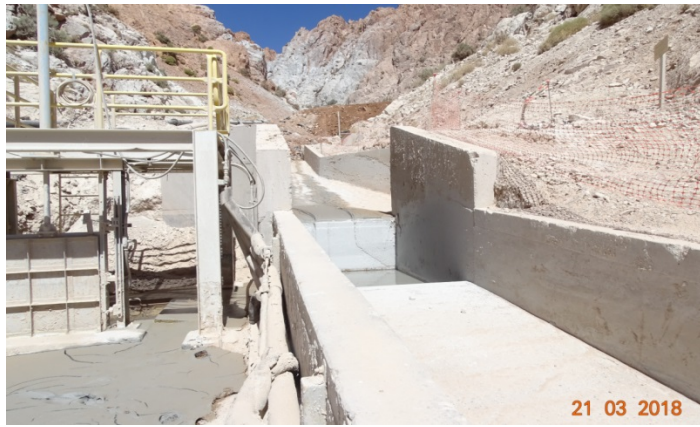
Fotografía 1.

- Se visitó el sector de Quebrada La Brea donde se emplaza la obra hidráulica, denominada IP-A2 (ver fotografía N°1). Según lo indicado por el Sr. Fernando Arroyo, Superintendente de Gestión Hídrica Medioambiental, la obra dual en concreto, corresponde a un canal interceptor de agua natural (no contacto) desde la quebrada aguas arriba de este punto, además cumple la funcionalidad de conducir los relaves que pudieran producirse en un evento de contingencia, los cuales bajan por un canal revestido de concreto hasta el depósito de lamas (ver registro N°1).
- Al momento de la inspección, se constató que en las laderas del sector se evidencia derrame de lamas, que se encontraban a distintas alturas superando en algunos casos los

Descripción del medio de prueba: Se aprecia obra hidráulica dual.

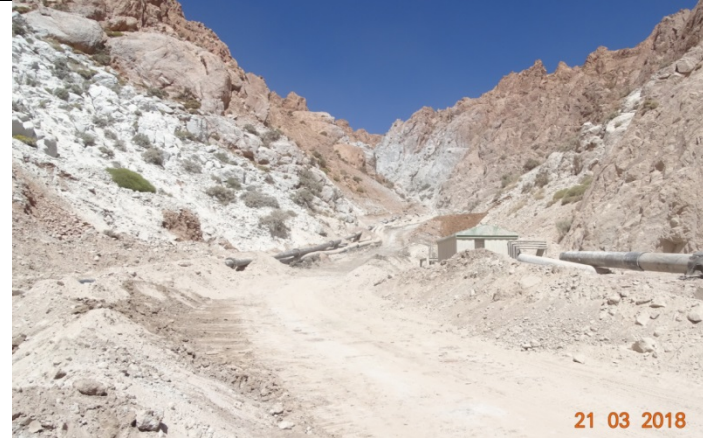
Fotografía 2

10 metros aproximadamente, lo cual se caracterizaba por el color gris pálido distinto a la coloración natural de la quebrada colindante. Frente a esto, se le consultó al Sr. Arroyo las razones de lo descrito anteriormente, indicando éste que se trataba de antiguas fugas del lamaducto (ver fotografía N°2).

Descripción del medio de prueba: En imagen se observa laderas con manchas grises, correspondiente a roturas del lamaducto en eventos anteriores.

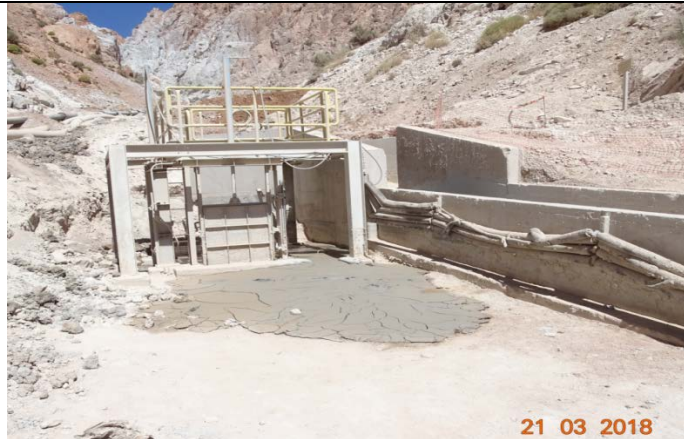
Fotografía 3.

- En torno a la obra de captación se constató la presencia de lamas, las que se encontraban en estado semisólido. La obra de captación se compone de una cámara de hormigón la que a su vez cuenta con una compuerta metálica. Consultado el Sr. Arroyo sobre este punto, éste indicó que la funcionalidad de esta estructura es conducir las aguas naturales hasta el canal interceptor IP-A2, el que a su vez descarga el caudal al río Ramadillas (ver fotografía N°3).

Descripción del medio de prueba: Se observa avance del derrame de lamas en el sector de la compuerta que conduce las aguas naturales hasta el sector de descarga en el río Ramadillas mediante el canal interceptor.

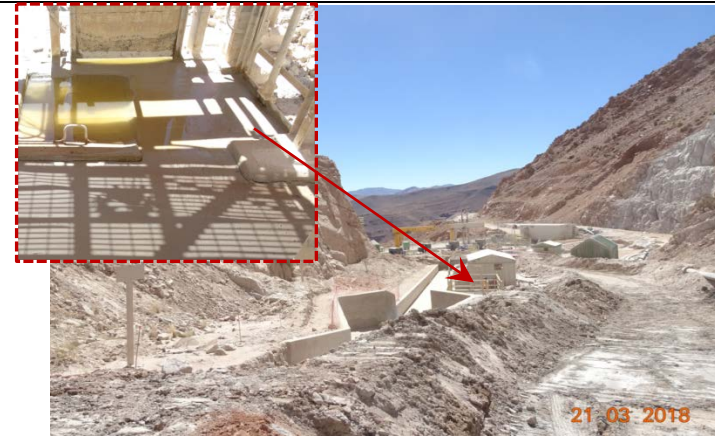
Fotografía 4.

- En relación con el evento, el Sr. Arroyo explicó que una vez ocurrida la rotura del lamaducto, los relaves derramados y que bordearon la obra de captación, ingresaron a ésta por un espacio que se genera entre la compuerta y la obra de hormigón, estos derrames de lamas se transportaron por medio del canal interceptor que descarga las aguas naturales al río Ramadillas (ver fotografía N°4)

Descripción del medio de prueba: Sector por donde ingresó lamas al canal interceptor.

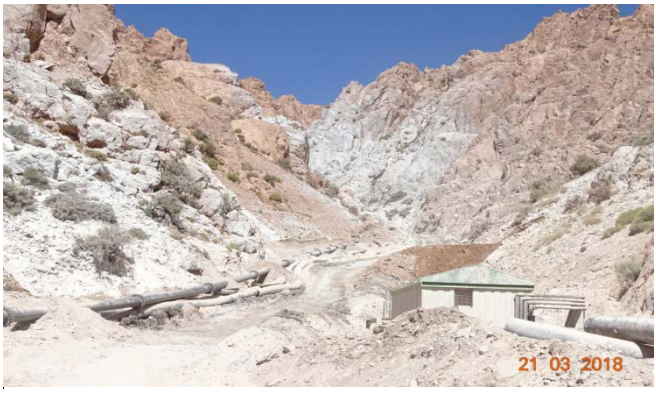
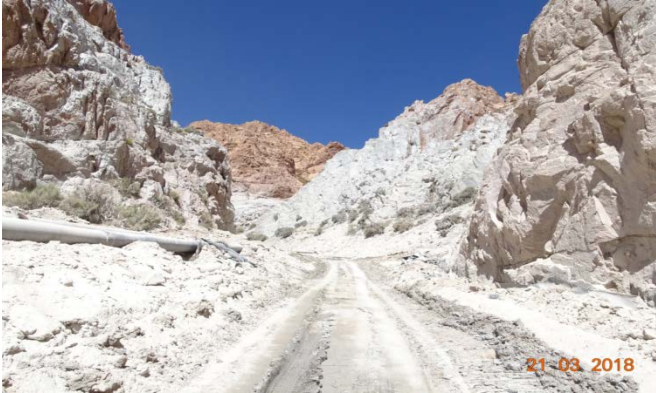
- En ascenso hacia el sector de fuga se constató que las laderas de la quebrada variante 2 se encontraban bañadas con lamas, con altura variable las cuales en algunos casos llegan hasta la cima de la ladera. Consultado el Sr. Arroyo respecto de este punto, señala que las roturas o fugas se generan a distintas presiones las cuales pueden alcanzar una altura distinta dependiendo básicamente de la presión hidráulica que tienen las distintas tuberías de acero por donde se conducen las lamas (ver fotografía N°9, 10, 11, 12).

Fotografía 9.	Fecha: 21-03-2018	Fotografía 10.	Fecha: 21-03-2018
Coordenadas UTM DATUM WGS84 HUSO 19S	Norte: 6886384	Este: 439531	Coordenadas UTM DATUM WGS84 HUSO 19S
			Norte: 6886211
			Este: 439587
Descripción del medio de prueba: Se observa que en el sector de la obra hidráulica (IP-A2) las laderas se encuentran manchadas con material gris, el cual corresponde a lamas de eventos ocurridos antes del evento materia de la fiscalización.		Descripción del medio de prueba: En la imagen se aprecia la misma situación descritas anteriormente, producto de eventos anteriores se mancharon las laderas colindantes.

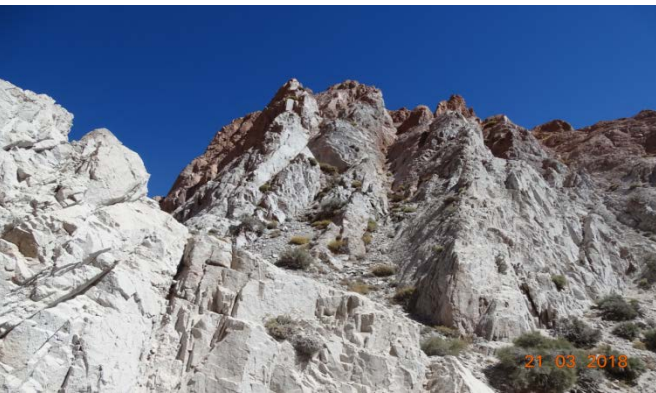
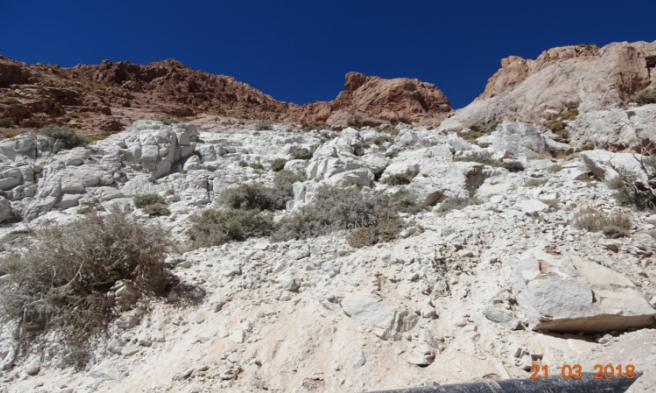
Fotografía 11.	Fecha: 21-03-2018	Fotografía 12.	Fecha: 21-03-2018
Coordenadas UTM DATUM WGS84 HUSO 19 S	Norte: 6886157	Este: 439684	Coordenadas UTM DATUM WGS84 HUSO 19 S
			Norte: 6886151
			Este: 439652
Descripción del medio de prueba: Ladera afectada por el derrame de lamas. En la fotografía se aprecia la altura que alcanzó la lama producto de la rotura, en ese punto, de algunos de los ductos que transportan lamas al depósito de estas. Se indica que la situación descrita ocurrió antes de la fecha de la inspección.		Descripción del medio de prueba: En imagen se aprecia ladera y vegetación xerófila afectada por el derrame de lamas, de eventos anteriores.

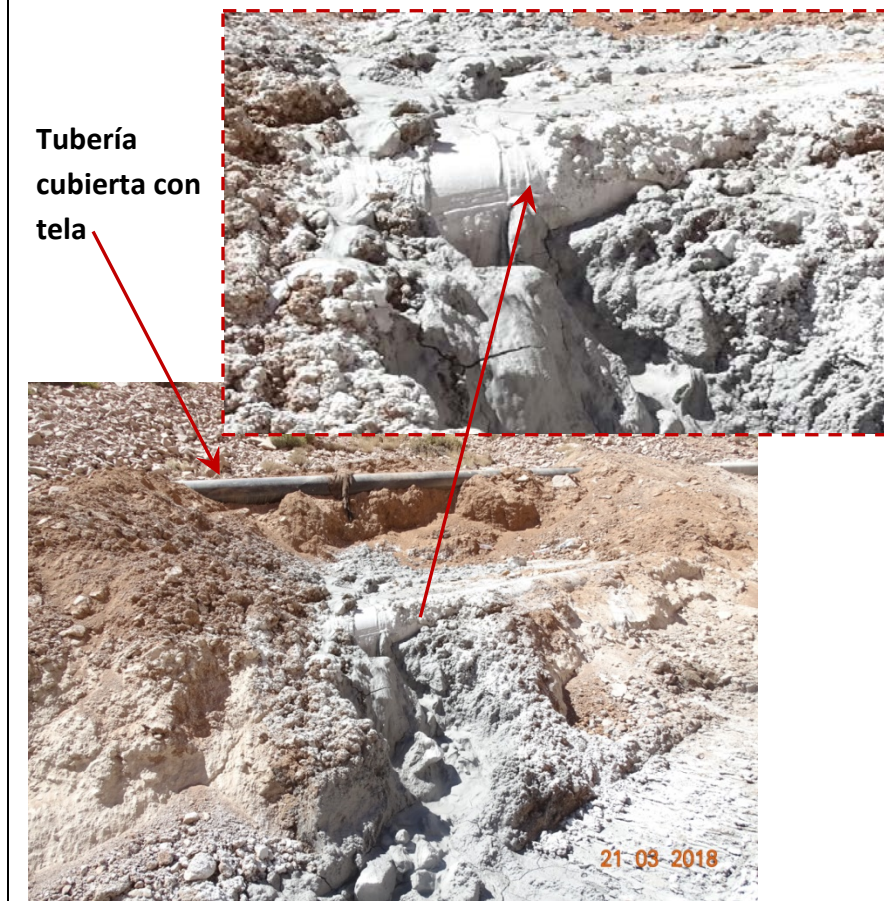
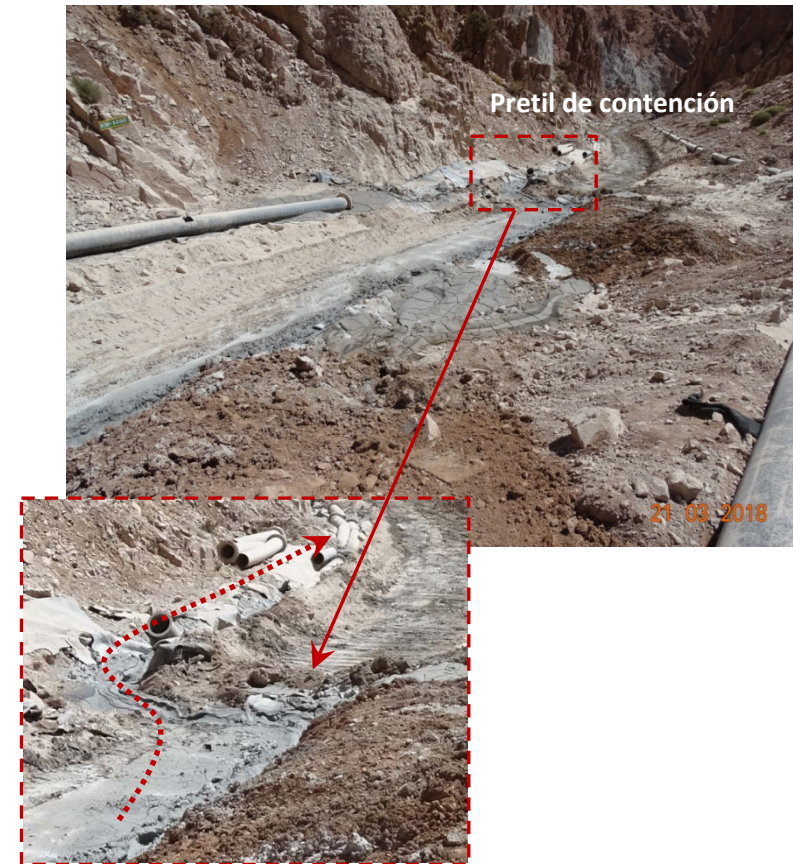
- En las coordenadas geográficas (UTM WGS 84) E 440.031 N 6.886.130 se constató el área del lamaducto donde se produjo la rotura de este. Al momento de la inspección este punto se encontraba demarcado con un paño (tela) y en su costado exterior se encontraba revestido con tierra que al parecer se utilizó para detener la descarga de relave. Se destaca que el punto exacto de la rotura del lamaducto por donde se derramó la lama, no pudo ser identificado por el material que recubría este. En el costado interior, hacia el camino de ascenso, se constató la presencia de lamas descargadas recientemente, las cuales desde este punto bajaban por el costado derecho del camino, en dirección hacia la obra de captación, sin embargo, a unos 15 ó 20 metros aproximadamente hacia abajo se construyó un pretil, en medio del camino, mediante el cual se cambió la dirección de descenso de las lamas, cambiando esta hacia el costado izquierdo del camino que llega a la obra de contención (ver fotografía N° 13 y 14).

Fotografía 13.	Fecha: 21-03-2018		Fotografía 14.	Fecha: 21-03-2018	
Coordenadas UTM DATUM WGS84 HUSO 19 S	Norte: 6886135	Este: 440021	Coordenadas UTM DATUM WGS84 HUSO 19 S	Norte: 6886178	Este: 439695
Descripción del medio de prueba: En imágenes se observa la parte del lamaducto que originó el derrame (fotografía superior). En la fotografía inferior está el ducto que el funcionario de caserones señaló como el afectado por el incidente “producto de una rotura”.			Descripción del medio de prueba: Se observa que aguas abajo de la rotura se construyó un pretel para cambiar dirección del derrame de lamas hacia el lado derecho (de bajada).

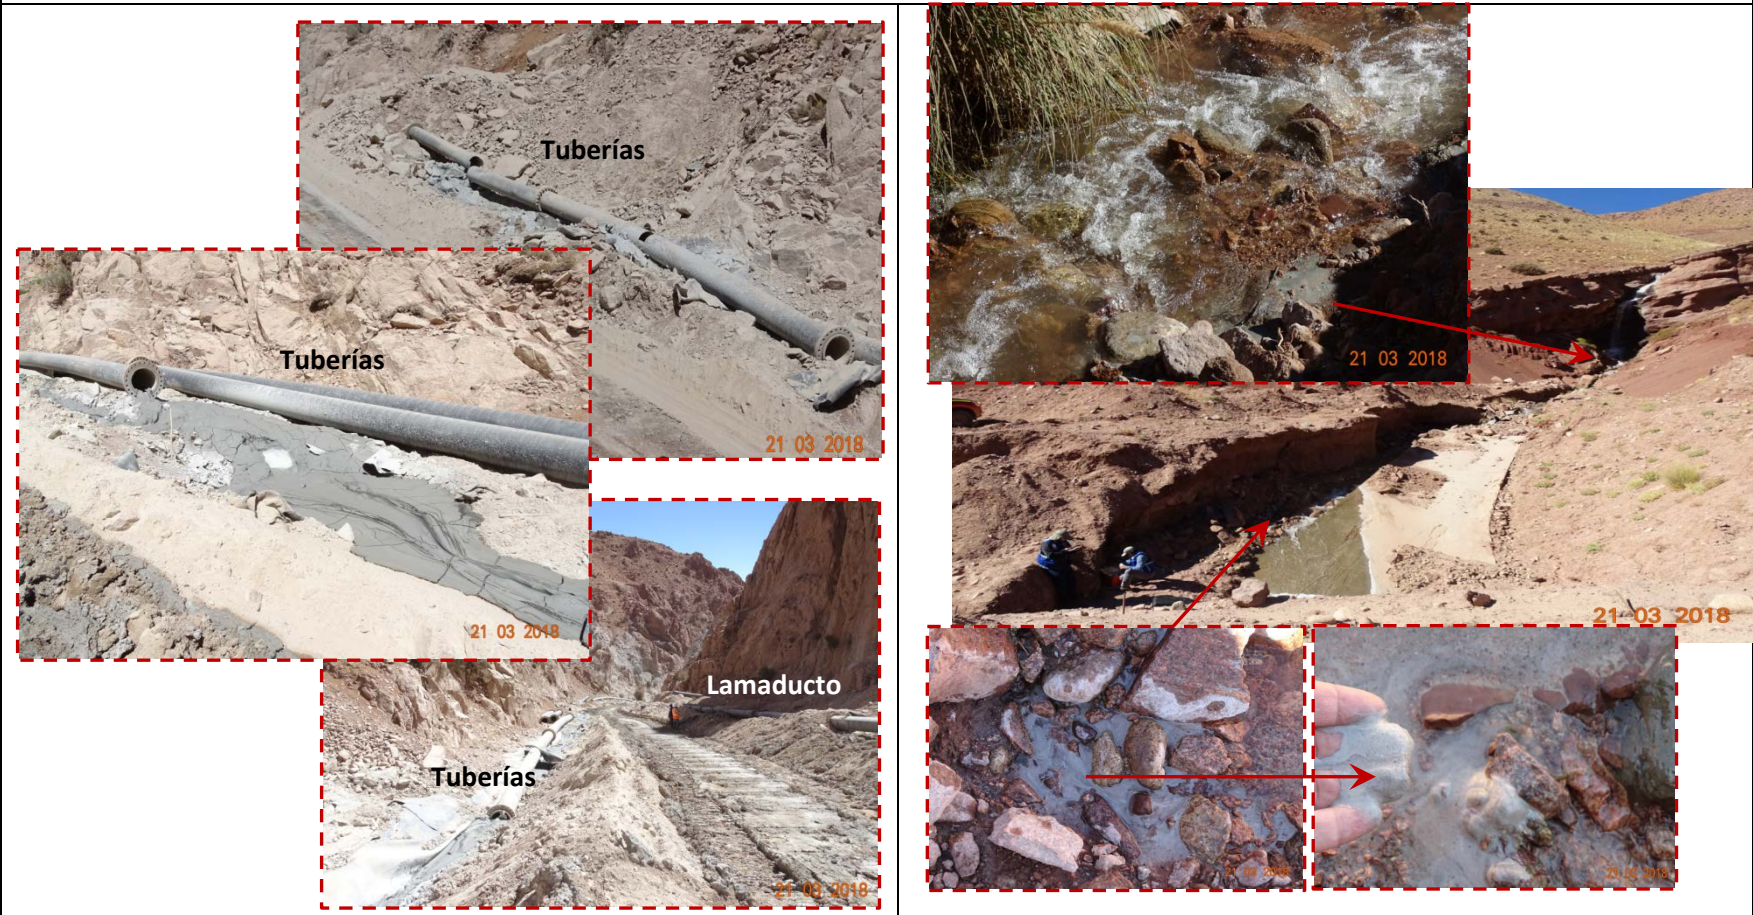
- Al momento descender a la obra de captación, se constató la presencia de una serie de tuberías que estaban al costado izquierdo del camino, las cuales según lo indicado por el Sr. Arroyo correspondían a tuberías que habían sido reemplazadas, por lo que formaron parte del lamaducto en su momento (ver fotografía N° 15).

- En este punto, se recorrió el tramo antes de la descarga al río Ramadillas, constatando en todo el trayecto lamas al borde del cauce (ver fotografía N°16).

Fotografía 15.	Fecha: 21-03-2018		Fotografía 16.	Fecha: 21-03-2018	
Coordenadas UTM DATUM WGS84 HUSO 19 S	Norte: 6886151	Este: 439803	Coordenadas UTM DATUM WGS84 HUSO 19 S	Norte: 6885881	Este: 437846
<p>Descripción del medio de prueba: Se observa que, en distintos puntos del trayecto de 700 metros mencionado en la constatación de hechos del Acta de inspección, en el costado izquierdo en dirección hacia la rotura, se emplazan tuberías las cuales están dispuestas sobre o a un costado del canal evacuador de lamas, el cual a su vez se encuentra recubierto por una membrana de HDPE en malas condiciones (quemado por el sol).</p>			<p>Descripción del medio de prueba: En las imágenes se aprecia en el canal interceptor IP-A2, antes de la descarga al río Ramadillas, la presencia de lamas en la ribera del cauce, situación que se observa en todo el trayecto hasta antes de la descarga al río Ramadillas. La distancia entre el punto donde ingresa la lama al canal interceptor y el punto donde termina este canal es 1.750 lineales aproximadamente.</p>

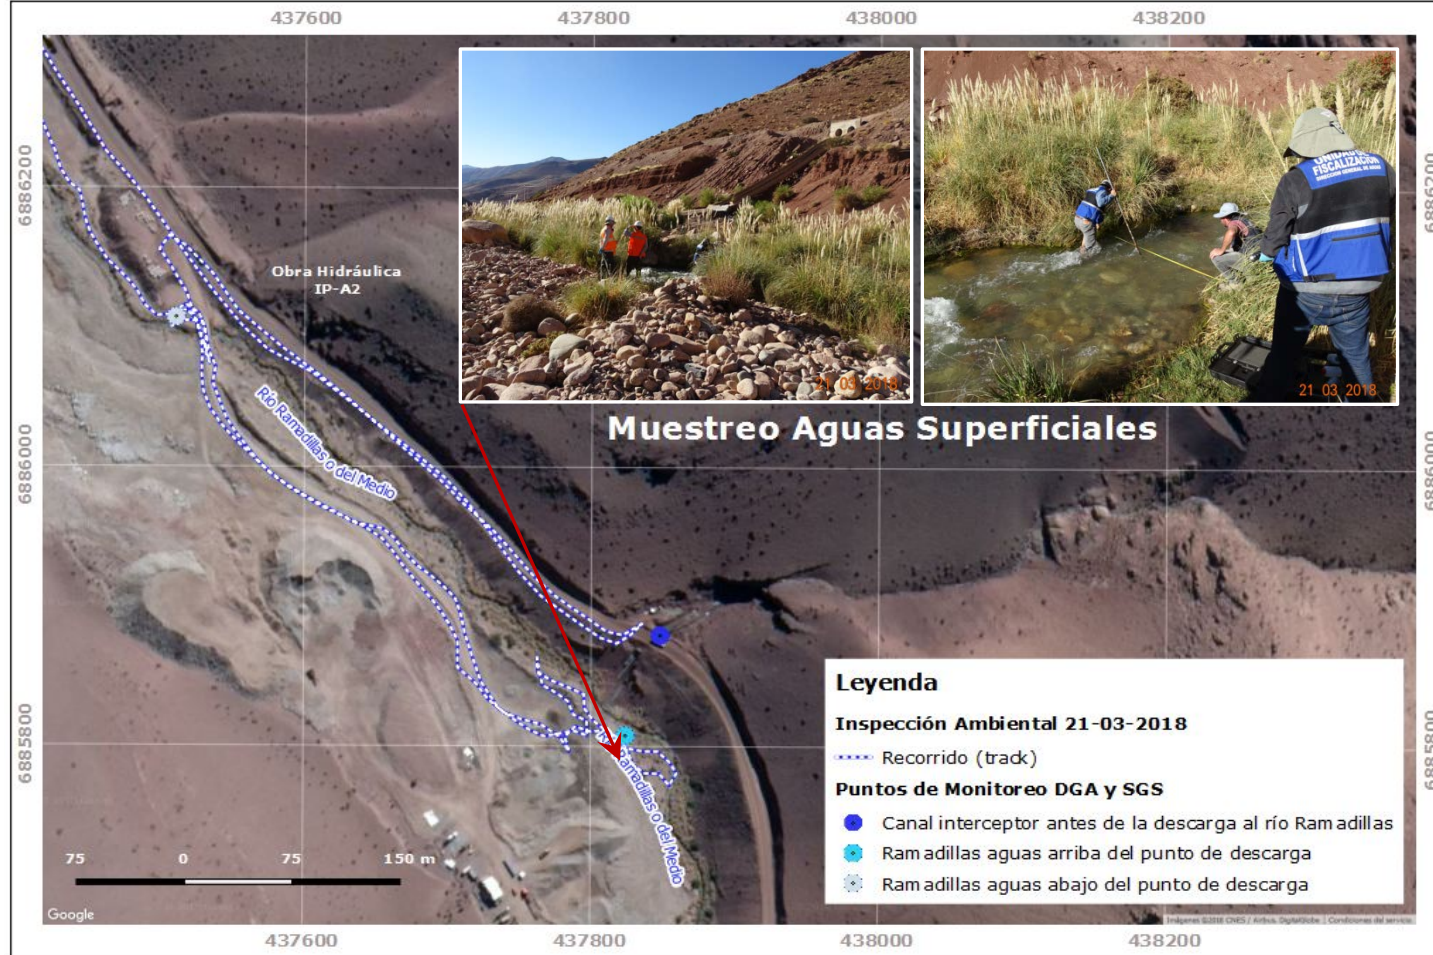
Registro 2.

- Se visitó el punto de descarga del canal interceptor al río Ramadillas en conjunto con funcionarios de la Dirección General de Aguas región de Atacama, así como también con funcionarios de la empresa SGS, laboratorio que fue mandatado por el titular para realizar la toma de contra muestra a los puntos donde la DGA realizara sus muestreos (ver registro N°2).

Descripción medio de prueba: En la imagen se observan los puntos georreferenciados de la campaña de monitoreo de aguas superficiales realizadas en el canal interceptor y el río Ramadillas, aguas arriba y debajo de la descarga del canal interceptor. Se aprecian funcionarios de la DGA regional realizando la actividad de aforo del río Ramadillas.

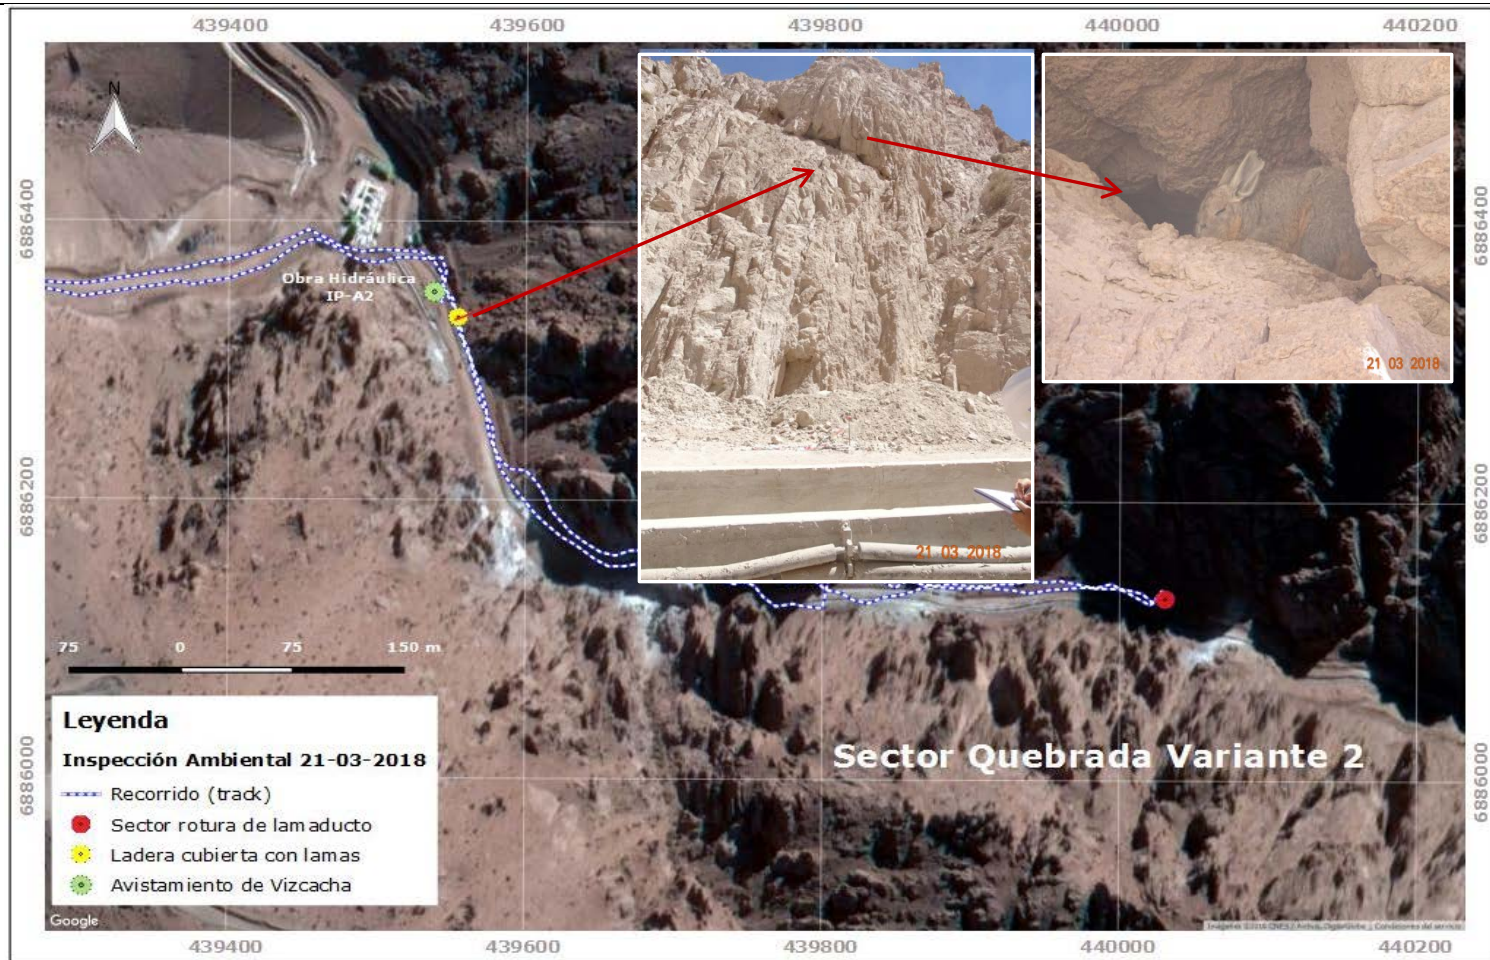
Registro 3.

- Presencia de un individuo de Vizcacha en sector roquerío cubierto por lamas, coordenadas UTM WGS 84 H19 Norte: 6.886.349; Este: 439.538 (ver registro N°3).

Descripción medio de prueba: Individuo de *Lagidium viscacia* (Vizcacha) en una ladera que está cubierta con derrame de lamas.

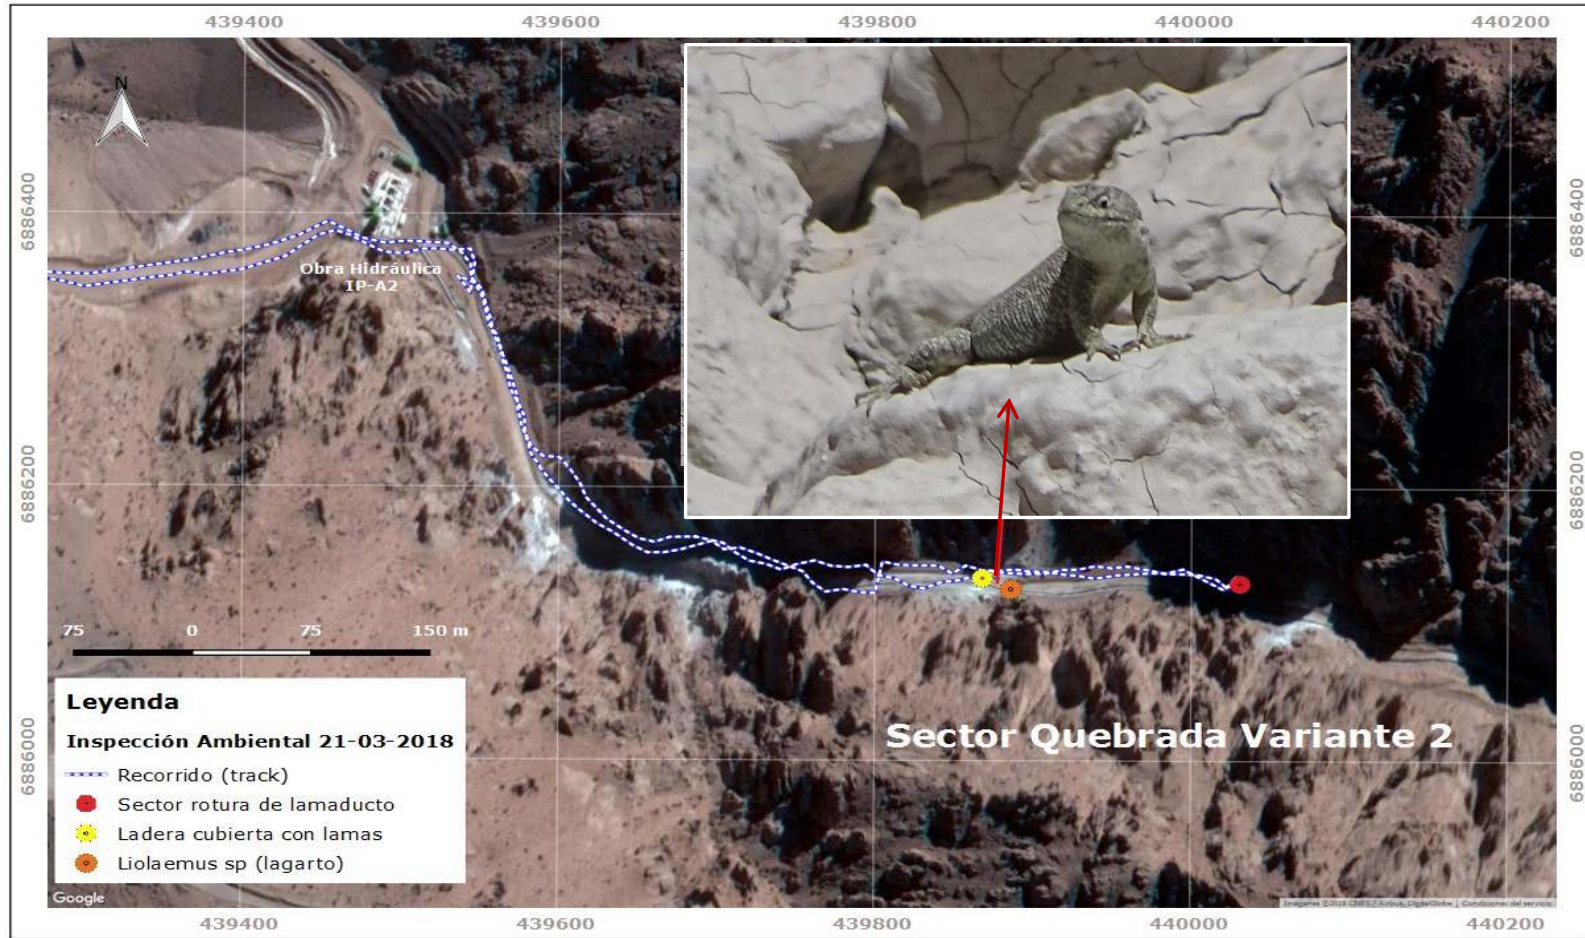
Registro 4.

- Presencia de un individuo de reptil, en sector roquerío cubierto por lamas, coordenadas UTM WGS 84 H19 Norte: 6.886.133; Este: 439.897 (ver registro N°4).

Descripción del medio de prueba: Se observa un individuo réptil en los alrededores de un sector cubierto por derrame de lamas, dada las características del sitio y según lo consultado en la inspección ambiental al funcionario de Caserones, estos sectores fueron manchados con derrames antiguos de los cuales desconoce las fechas.
