MEMORÁNDUM N°013

MAT. : Solicita Medida Provisional que indica

FECHA : 7 de junio de 2018

1.- Que, con fecha 08 de mayo del presente, se realiza actividad de fiscalización por oficio a la Unidad Fiscalizable “Vertedero Osorno”. Dicha unidad está regulada por la Resolución de Calificación Ambiental RCA N° 438 del 20 de agosto de 2010 de la Comisión Regional del Medio Ambiente de Los Lagos, que calificó favorablemente la Declaración de Impacto Ambiental del proyecto “Estudio y Diseño plan de Cierre Vertedero Comuna de Osorno” del titular Ilustre Municipalidad de Osorno. El vertedero se ubica en la Región de Los Lagos, Provincia de Osorno, Comuna de Osorno, en el sector rural de Curaco. Dicho vertedero dispone hoy los residuos sólidos domiciliarios (RSD) generados en la Provincia de Osorno, prestando servicio principalmente a la población de las comunas de Purránque, San Juan de la Costa, Puyehue, San Pablo, Puerto Octay y Osorno. Así mismo, para su funcionamiento cuenta con autorización sanitaria N° 442 del 12 de noviembre de 1987, año en que inició su operación. La actividad de fiscalización se desarrolló con funcionarios de esta Superintendencia del Medio Ambiente (SMA), y la Se

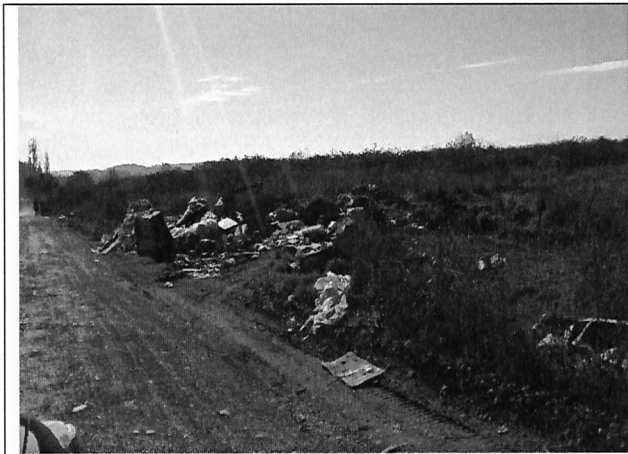
Por otra parte, el camino de ingreso al interior del vertedero se encuentra ocupado con residuos entre los cuales se encontraron residuos industriales asimilables a domésticos.

Fotografía N°1: Camino de acceso al Vertedero con residuos.

6.4 Efectuar la limpieza del entorno del vertedero, en especial en el camino de acceso retirando para ello todos los residuos sólidos visibles. Lo anterior, en un plazo no superior a los 12 días hábiles contados desde la notificación de la presente Resolución. Como medio de verificación se deberá presentar fotografía fechada y georreferenciada que muestre el estado final del camino en toda su extensión y del entorno del vertedero.

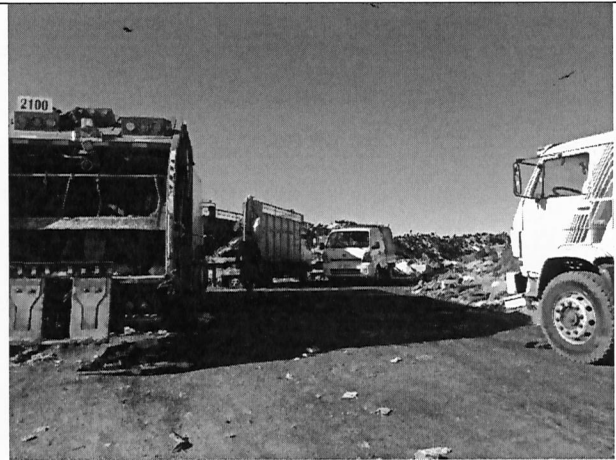
Se constata el ingreso al vertedero de camiones tolva con basura domiciliaria, camionetas particulares y camiones con basura industrial, dejando los residuos en los primeros 300 mts. de ingreso al vertedero. Existe una excavadora en la masa de residuos; no se observan controles respecto de la disposición de basura, ni cobertura.

Fotografía N°2: Se observan camiones municipales, y particulares dejando residuos en el camino de ingreso al interior del vertedero.

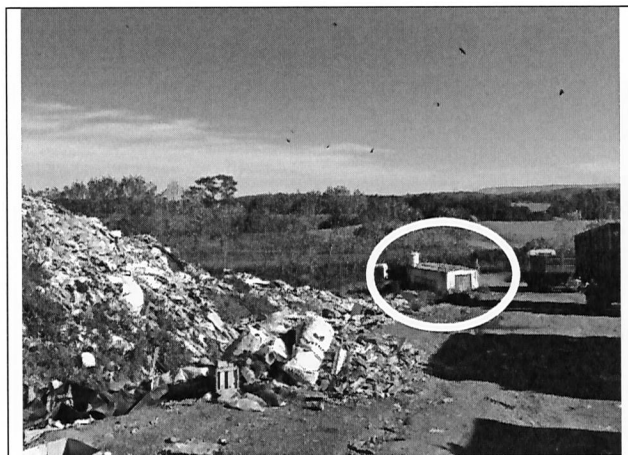
Fotografía N°3: Sector de ingreso al Vertedero, se observa en el círculo blanco la caseta de control de ingreso de la empresa Transporte CM operadora del vertedero.

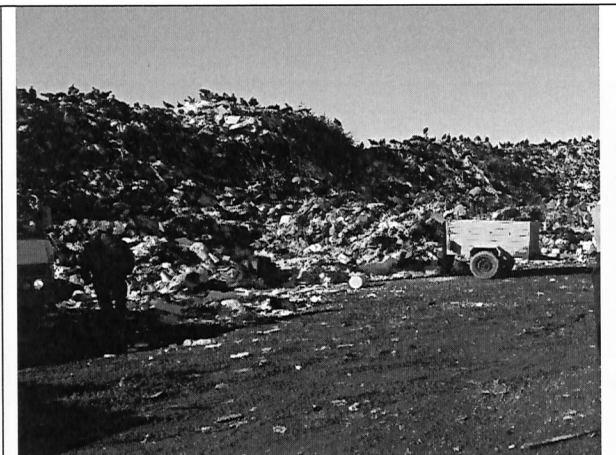
Fotografía N°4: Se observa la masa de residuos el cual se encuentra en la tercera terraza de disposición del vertedero.

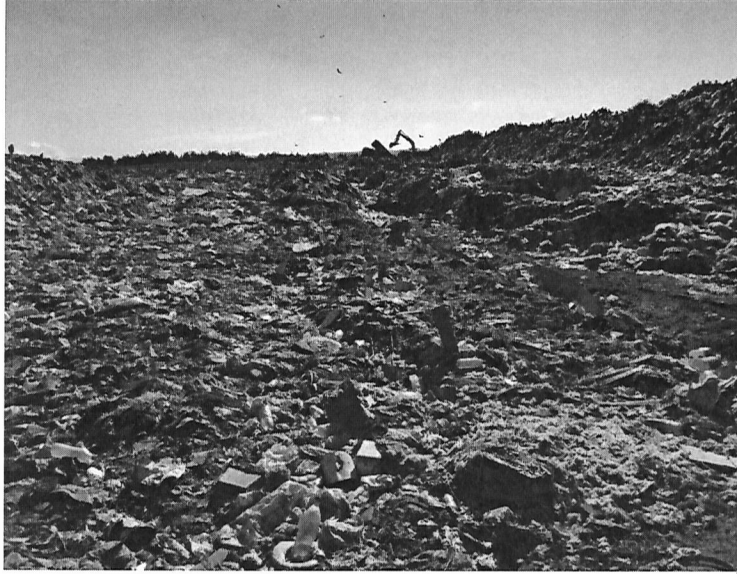
Se observa que los residuos que ingresan al frente de trabajo son acumulados en un sector contiguo al lado Este del camino de ingreso al interior del vertedero. Se observan la acumulación de basura la cual es manejada con una sola máquina (excavadora); y los camiones se instalan acuatados al pie de esta acumulación de basura para su descarga con ayuda de esta retroexcavadora; cuya función es acopiar los residuos en este lugar.

<p>Fotografía N°5: Se observa que el camino (vía de acceso) al interior del vertedero se encuentra obstruido con residuos.</p>	<p>Fotografía N°6: Se observa excavadora (una sola) operando en la acomodación de los residuos en una tercera terraza de trabajo.</p>

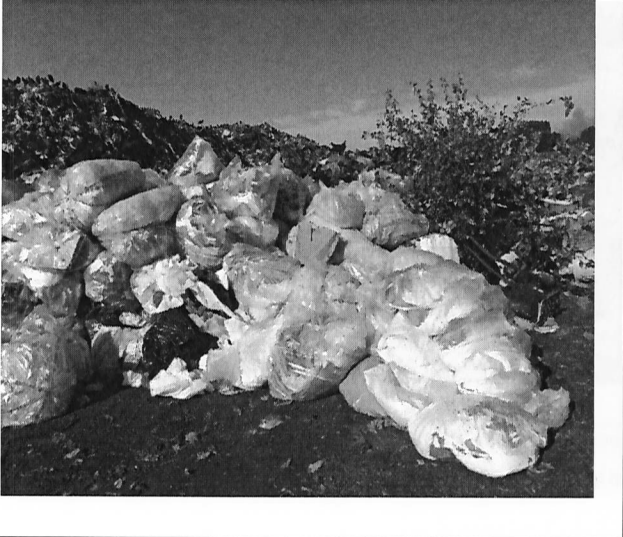
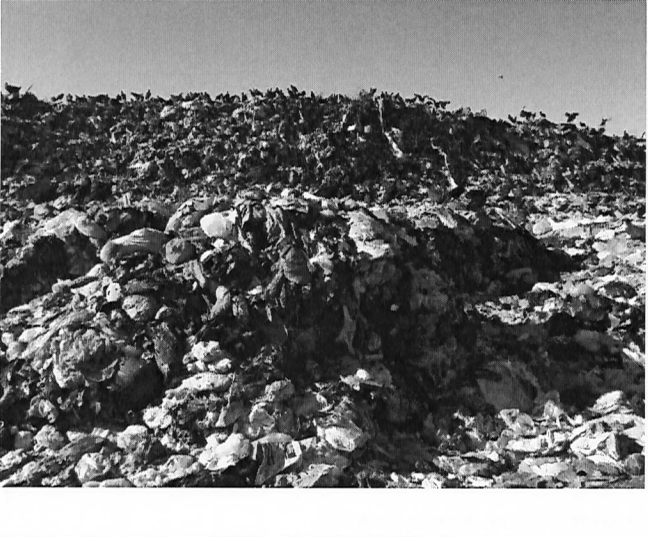
Sobre la masa de residuos se observan vectores (moscas, perros, jotes). No existe señalización de vías, ni algún orden en la disposición de residuos.

<p>Fotografía N°7: Se observa residuos industriales (mermas) de empresas lácteas de la zona.</p>	<p>Fotografía N°8: Se observan vectores (jote negro), y residuos sin cobertura.</p>

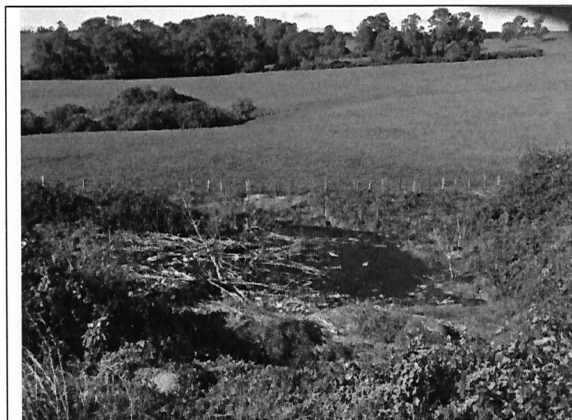
Se constata al costado Sur del vertedero en la proximidad al deslinde; una laguna de acumulación de lixiviados generada de manera natural a la cual escurren los lixiviados del sector Sur del vertedero, de coloración negra, apreciándose residuos sólidos en su interior.

Fotografía N°9: Laguna con lixiviados acumulados en el sector sur del vertedero

En el límite sur del vertedero, en la proximidad al deslinde, se observa una laguna de acumulación de lixiviados, generada de manera natural, a la cual escurren los lixiviados del sector sur del vertedero, de coloración negra, apreciándose residuos sólidos en su interior.

6.2.1 Respecto al acopio de líquidos en el límite sur, se deberá proceder a su eliminación definitiva. Así mismo, se deberá informar respecto del volumen total, a través de una medición o estimación del volumen, una vez que se haya vaciado.

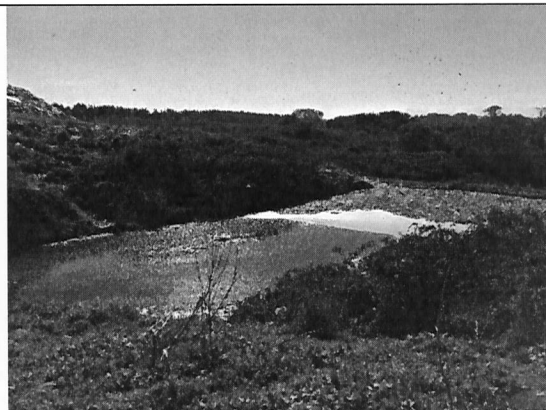
Se constata así mismo, en el lado Este del vertedero una laguna de lixiviados de aproximadamente 300 mts², de color negruzco, con residuos sólidos en su interior sobrenadantes. En el límite Oeste de la laguna; se encuentra en contacto con una acumulación de residuos cuya altura alcanza los 13 mts. aproximadamente.

Fotografía N°10: Laguna de lixiviados en el sector Este del vertedero, de aprox. 300 mts²

Los lixiviados generados drenan a través de los residuos, principalmente hacia una laguna de lixiviados, ubicada en el límite este del vertedero. Esta laguna se encuentra apoyada al talud este de la masa de residuos (posterior al frente de trabajo), cuya superficie superior (espejo de líquido) es de aproximadamente 300 m², desconociéndose su profundidad y por ende el volumen acopiado. El costado oeste de esta piscina se apoya sobre el talud este de la masa de residuos, el cual se extiende, sobre el espejo del líquido acopiado, una altura de aproximadamente 13 m. Los líquidos acopiados, de color negruzco, han copado la capacidad de acumulación, existiendo además una gran cantidad de residuos sólidos, observándose que por el límite este de la piscina existe rebalse de los líquidos, los cuales escurren a una zona contigua, de características pantanosa, en dirección al estero sin nombre que posteriormente cruza la Ruta U-40, hacia el Norte. Mantener esta situación, de escurrimiento permanente de lixiviados, provoca un alto riesgo de contaminación del estero sin nombre, ya que, según lo observado en terreno, en la Ruta U-40 donde cruza el estero se observó agua de coloración oscura. Riesgo que se ve agravado por el hecho de no tener antecedentes de los usos de dicho curso de agua, en los sectores ubicados aguas abajo del vertedero, de la vida acuática existente, así como tampoco de factores de dilución del cuerpo receptor superficial.

6.2.2 Respecto a la laguna del límite oriente, el retiro de los líquidos deberá ser en cantidades que garanticen mantener, en todo momento, una altura de revancha de 1 metro, la cual deberá ser medida desde el nivel superior de la piscina hasta el nivel del líquido acopiado. El exceso de lixiviados acopiados en esta laguna deberá ser retirado de la instalación.

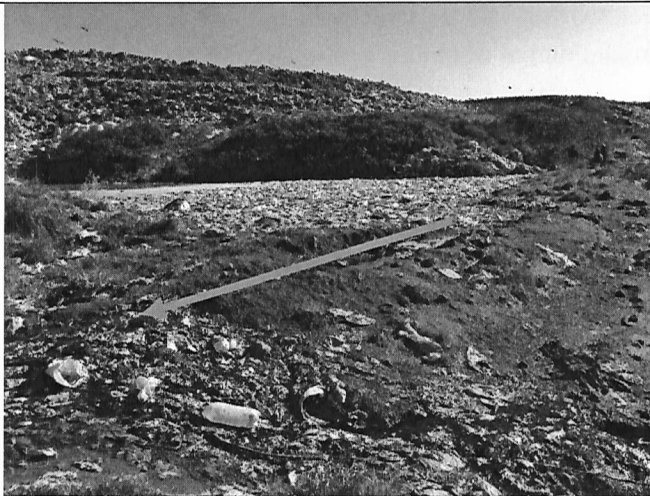
Los líquidos acumulados en esta laguna por rebalse fluyen a una zona contigua pantanosa en dirección al estero sin nombre que posteriormente cruza la Ruta U-40, hacia el Norte.

Fotografía N°11: Se observa el rebalse de los líquidos lixiviados desde la laguna aguas abajo hacia el sector norte del vertedero.

6.1. Revisar, contener y controlar todas las descargas de los líquidos lixiviados (crudos o mezclados con aguas lluvias) en toda la periferia del vertedero, ya sea hacia predios vecinos, canales de evacuación de aguas lluvias, como a cualquier cauce existente en los deslindes del vertedero, lo anterior en un plazo no superior a los 10 días hábiles contados desde la notificación de la presente Resolución. Para verificar lo anterior, se deberá presentar un reporte detallado y exhaustivo de la implementación de los mecanismos de control, que incluyan fotografías fechada y georreferenciadas que muestren las acciones y el estado final de los sectores controlados. Dichas fotografías deberán dar cuenta de todos los frentes de descargas, que muestre la acción o mecanismo de control de las mismas, y su efectividad en cuanto a que impidan el escurrimiento hacia los predios vecinos, canales de agua lluvia o cauces.

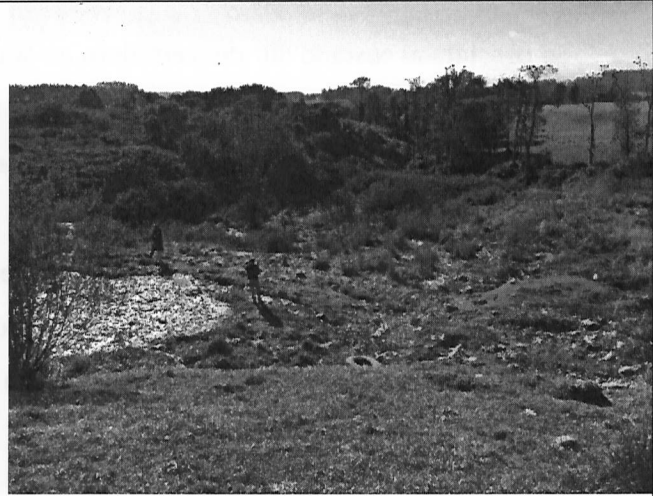
Fotografía N°12: Se observan líquidos lixiviados escurriendo hacia el norte del vertedero en dirección hacia estero sin nombre

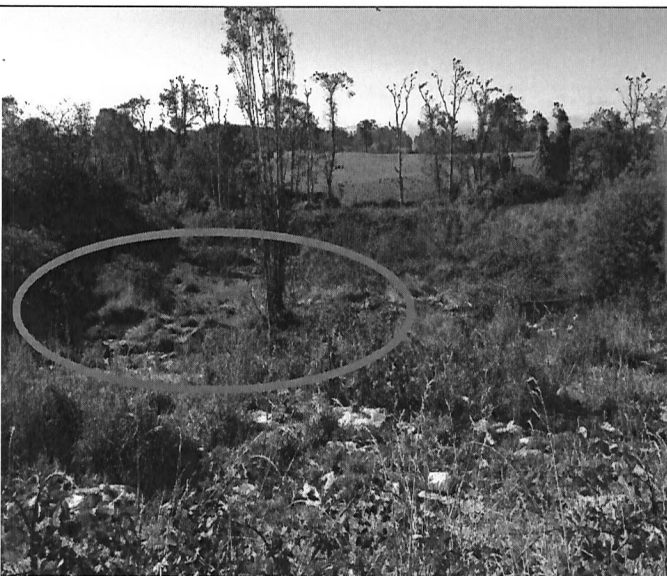
Fotografía N°13: Se observan acumulación y escurrimientos de lixiviados hacia estero si nombre.

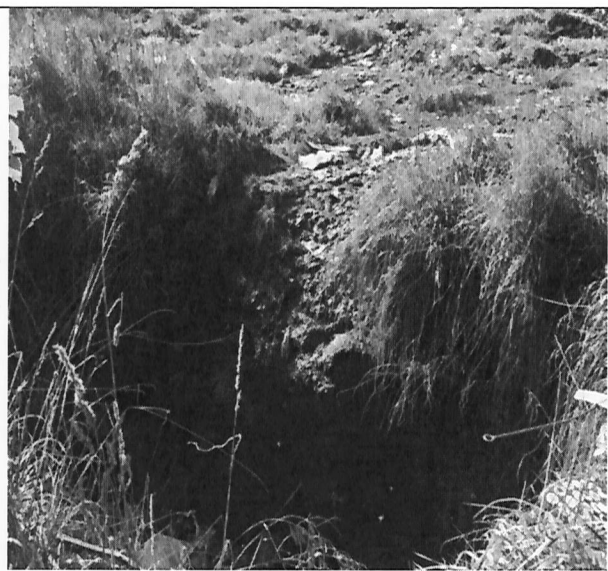
En el lado Oeste del vertedero (ingreso) se observan lixiviados que escurren hacia una zanja contigua al camino de acceso paralela. Aquí también, se visualizan pequeños puntos de acumulación de lixiviados.

Fotografía N°14: Se observan líquidos lixiviados que escurren en el sector Oeste del Vertedero (sector de ingreso) hacia una zanja perimetral.

En el límite oeste del vertedero (ingreso) se observan lixiviados que escurren hacia una zanja contigua al camino de acceso paralela. Aquí también, se visualizan pequeños puntos de acumulación de lixiviados. Esta situación es altamente riesgosa, toda vez que no se tiene antecedentes de los usos de dicha zanja, pudiendo ser una acequia de regadío, de la cual se abastecen predios ubicados en sectores aguas abajo del vertedero.

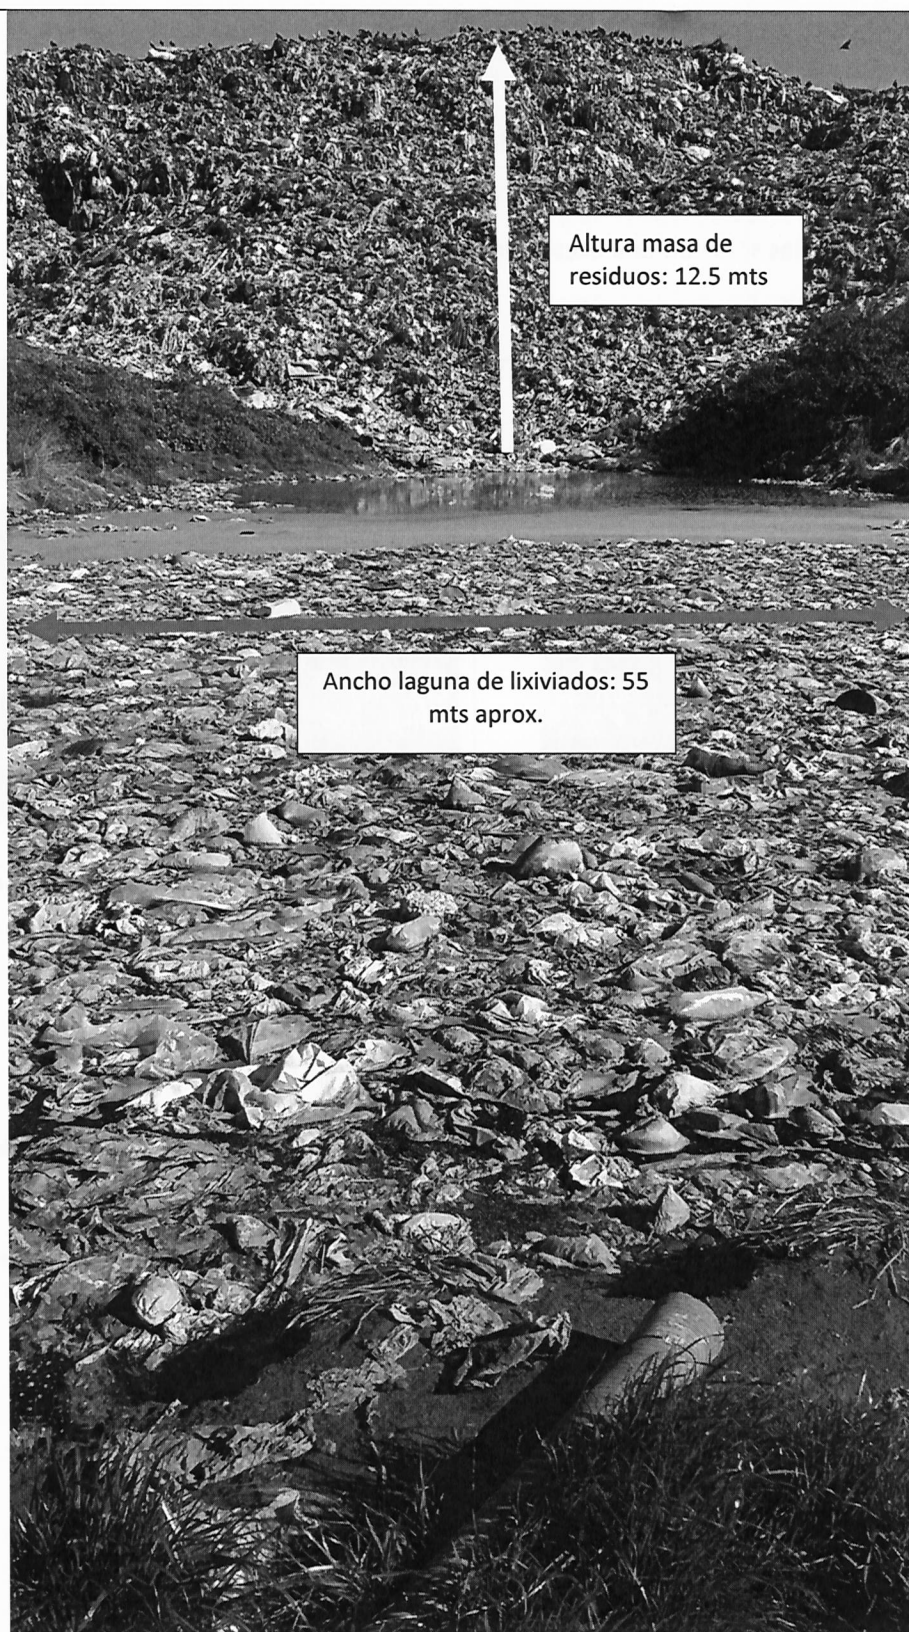
Fotografía N°15: Laguna de lixiviados del sector Este, nótese la altura de la pila de residuos que tiene aprox. 12.5 mts, y la laguna cuyas dimensiones alcanzan los 300 mts² aproximadamente.

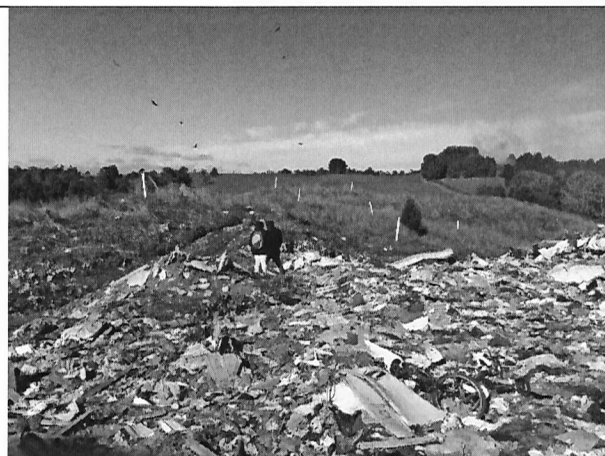
Se observan en la parte más antigua del vertedero, sector Sur - Oeste, tuberías de PVC de color negro y blanca. Consultando el Sr. Miranda respecto de estas tuberías, señaló que son para la extracción del biogás; instalándolas sólo con una excavación.

Fotografía N°16: Se observan tuberías de color blancas colocadas en superficie para extracción de gas

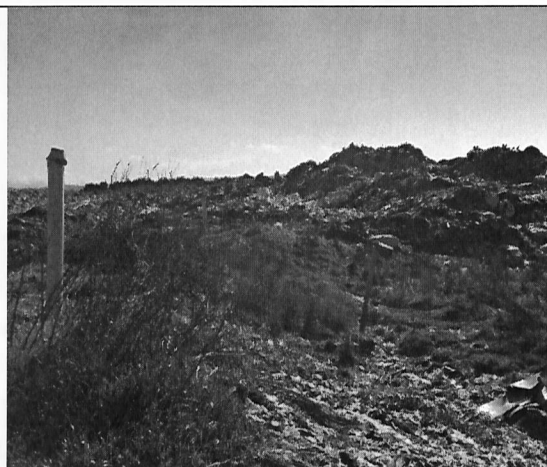
Fotografía N°17: Detalle de las tuberías instaladas en sector Sur - Oeste del Vertedero, sector antiguo.
