MEMORANDUM N°39/2018 SMA VALPO

MAT.: Solicita medida provisional que indica

I. Antecedentes del Proyecto y su localización

1. Sociedad de Exploración y Desarrollo Minero (EXPLODESA) es el titular de la Unidad Fiscalizable "Proyecto MINA UVA", cuyos antecedentes generales son RUT N° 79.812.520-6 y domicilio legal en calle Huérfanos 1178, oficina 301, comuna de Santiago.

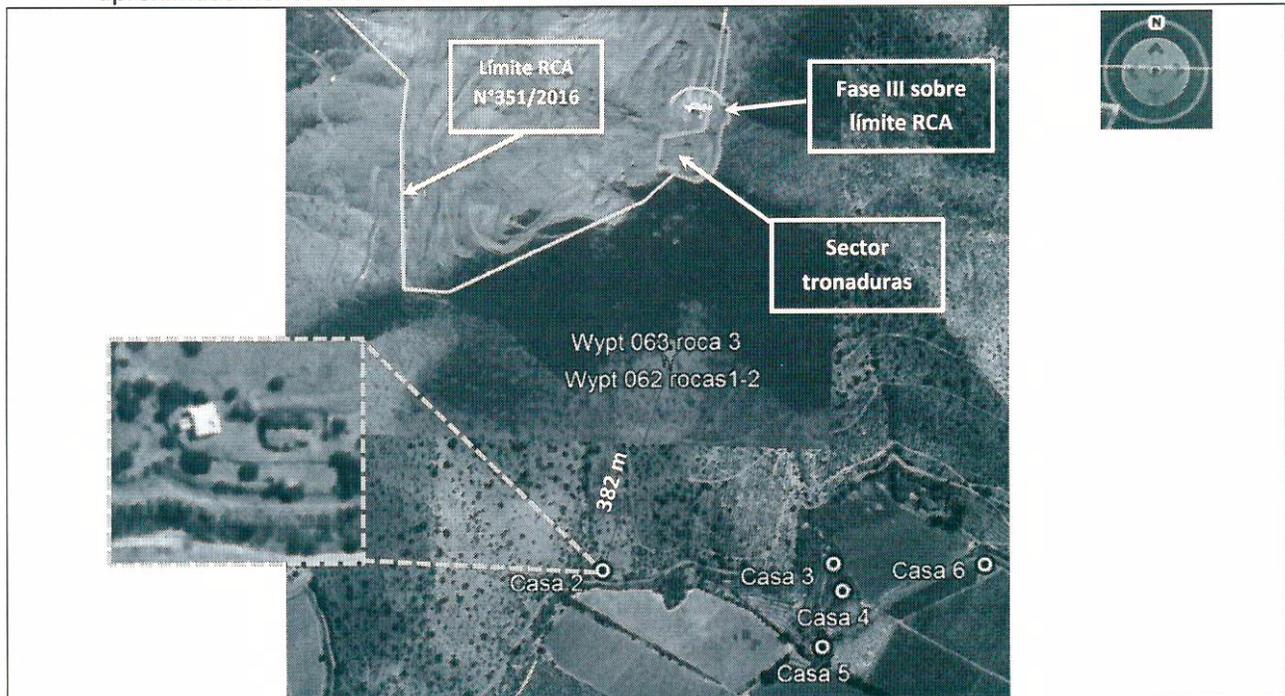
Con fecha 12 de junio de 2018, en propiedad particular del Sr. Olivier Leleux ubicada en calle parcela El kaki S/N° La Colonia, Catemu, ubicada cerro abajo al sur de la Mina UVA, se pudo constatar que tres rocas cayeron como resultado de tronaduras realizadas el 31 de mayo de 2018⁵ a las 13:35 hrs. en el marco del desarrollo de la fase III del proyecto “Continuidad Operacional Mina UVA” en un sector ubicado fuera de los márgenes autorizados en la RCA N°351/2016 (Figura 2). Las rocas cayeron en un lugar que dista a 382 metros de la vivienda más cercana (Figura 2 y Fotografías 1-3). Cabe observar que en el predio afectado y en el predio adyacente (los más expuestos a la caída de rocas), ya se evidencia presencia de rocas de distinto tamaño que han caído desde la mina UVA en otras ocasiones anteriores a la fiscalización SMA⁶. Las dos viviendas más expuestas se encuentran a aproximadamente 800 metros del área de tronaduras no autorizada.

Figura 2: En la imagen se aprecia la ubicación de las 3 rocas en predio particular, como resultado de tronaduras de la Mina UVA el 31 de mayo de 2018. En línea color rojo se indican las viviendas más próximas al sector en donde se constató las rocas.

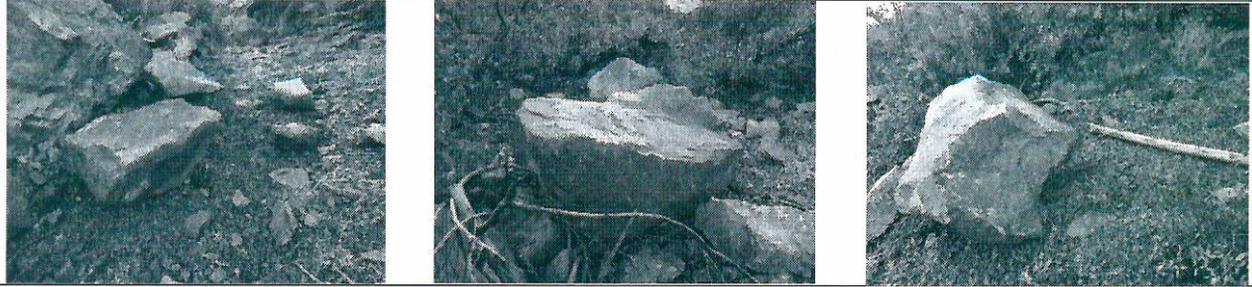
Fotografías 1, 2 y 3: Se aprecian las 3 rocas constatadas en la inspección del 12 de junio de 2018. Según estimación visual, las rocas que han caído en terrenos agrícolas desde la Mina UVA varían en su tamaño, aproximadamente entre 0,8 [m] y 1,5 [m] de altura y entre 1 [m] y 2 [m] de ancho.

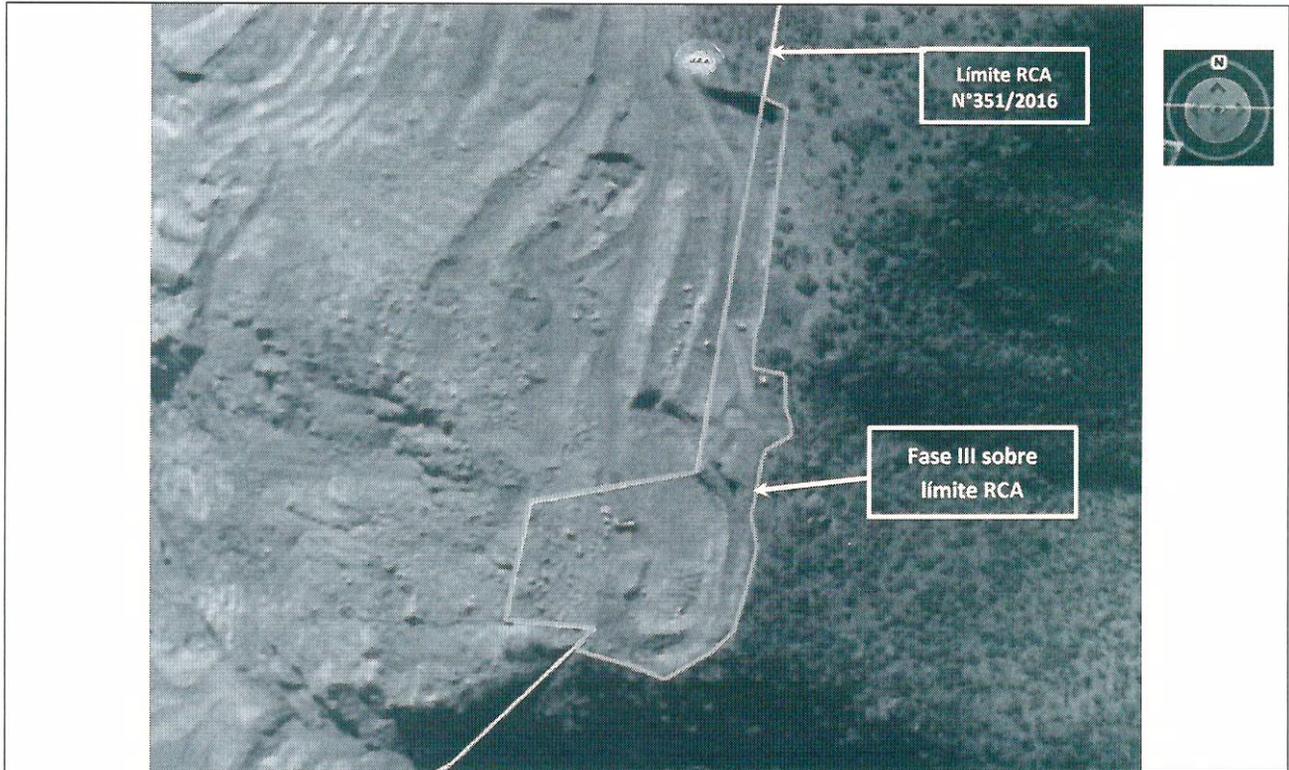
En el sector superior sur de desarrollo de la fase III (ver polígonos color turquesa en la Figura 4 y Figura 5), se constató en inspección del 17 de mayo de 2018 el despeje de material estéril con retroexcavadora para habilitar sector para sondajes de explotación, fuera del área autorizada por la RCA N°351/2016. Ello ocasionó los siguientes efectos ambientales:

Figura 5: En la imagen se aprecia el desarrollo de la Fase III del proyecto: "Continuidad Operacional Mina UVA" por sobre el límite del autorizado por la RCA N°351/2016.

- De continuar la realización de tronaduras y movimientos de material fuera de los márgenes autorizados por la RCA N°351/2016, específicamente en el sector denominado "Fase III sobre límite RCA" (Figura 5), existe el riesgo de provocar, en cualquier momento nuevas proyecciones y rodados de rocas cerro abajo hacia predios agrícolas del sector de La Colonia en donde residen y transitan aproximadamente 12 personas. Ello, dado que el desarrollo de las actividades en ese sector junto con la pronunciada pendiente de los cerros generan un riesgo inminente de nuevas caídas de rocas en las trayectorias ya seguidas por estas. Cabe observar que las tronaduras se realizan sin control en cuanto a la proyección de rocas y proyectiles, y los movimientos de material tampoco lo tendrían en una perspectiva de evitar riesgo de caída de rocas cerro abajo. De acuerdo a lo constatado en inspección del 17 de mayo de 2018, las tronaduras se efectúan de lunes a domingo entre las 12:30 y 13:30 hrs. o bien por la tarde en función de la operación del proyecto, en horarios en que es susceptible el tránsito de personas por los predios agrícolas expuestos a la caída de rocas.

- b) Retiro de maquinarias, equipos, caseta, materiales y residuos de los trabajos en el sector no autorizado en que se constató trabajos de la Fase III.

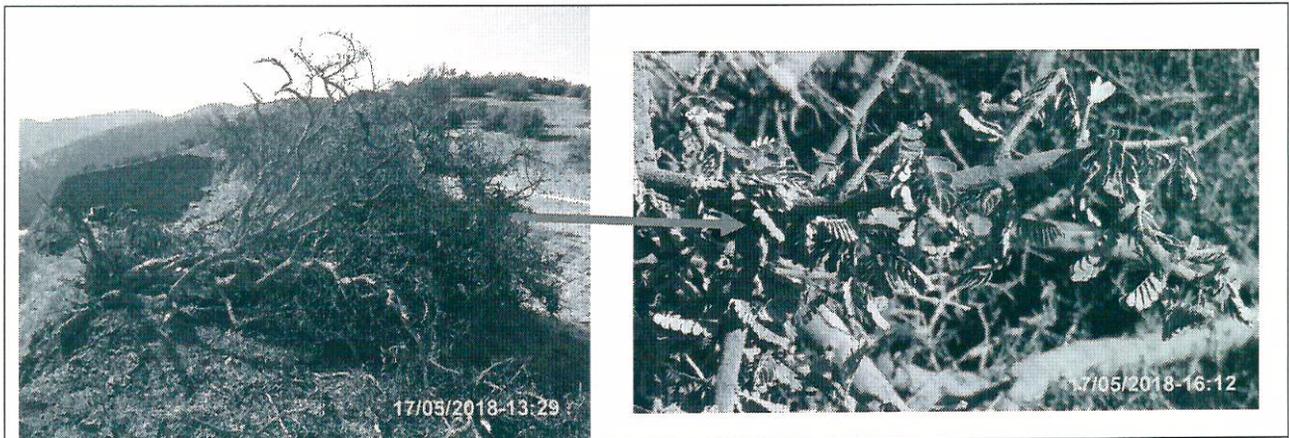
- Afectación de hábitat y/o individuos de al menos 22 ejemplares de la especie arbustiva “vulnerable” *Porlieria chilensis* (Guayacán) (Fotografía 4) y 5 ejemplares de la especie arbustiva endémica *Colliguaja odorifera* (Colliguay) (Fotografía 5) que forman parte del sitio prioritario de conservación Cordillera El Melón.
- Corta de 2 ejemplares de la especie arbórea endémica *Kageneckia oblonga* (Bollén) y evidencias de ramas y troncos secos de otras especies de flora autóctona que forman parte del sitio prioritario de conservación Cordillera El Melón (Fotografías 6 y 7).
- Afectación de lugares que constituyen hábitat de *Pseudalopex griseus* (zorro chilla). En terreno se identificaron fecas de zorro en los sectores de coordenadas 6377716 N - 316.936 E y 6.377.689 N y 316.801 E⁷.
- Intervención de la geomorfología del cerro (Fotografías 8 y 9).
- Compactación de suelo (Fotografía 8).

Fotografía 4: Imagen de ejemplar de la especie "vulnerable" Guayacán descegado en sector superior sur de desarrollo de la fase III. A la derecha se aprecia detalle de ramificación y hojas de la especie.

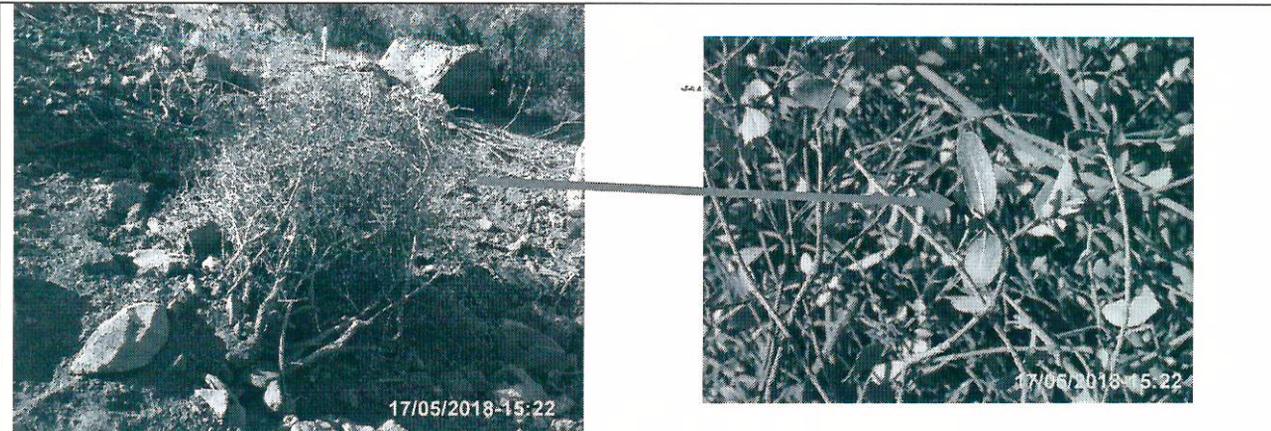
Fotografía 5: Imagen de ejemplar de la especie endémica Coliguay descegado en sector superior sur de desarrollo de la fase III. A la derecha se aprecia detalle de hojas de la especie.

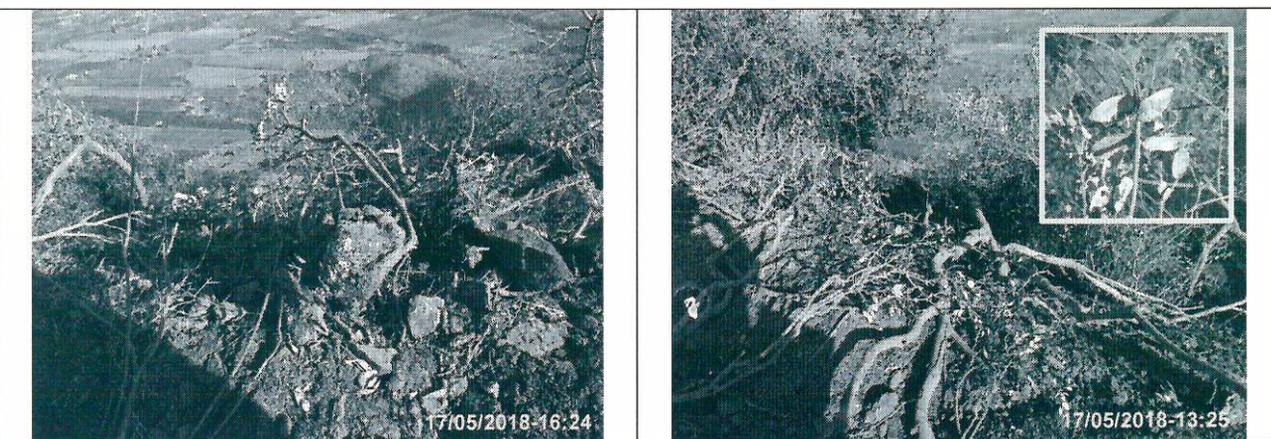
Fotografías 6 y 7: Imágenes de los dos individuos de la especie endémica Bollén cortados en sector superior sur de desarrollo de la fase III. A la derecha se aprecia detalle de hojas de la especie.

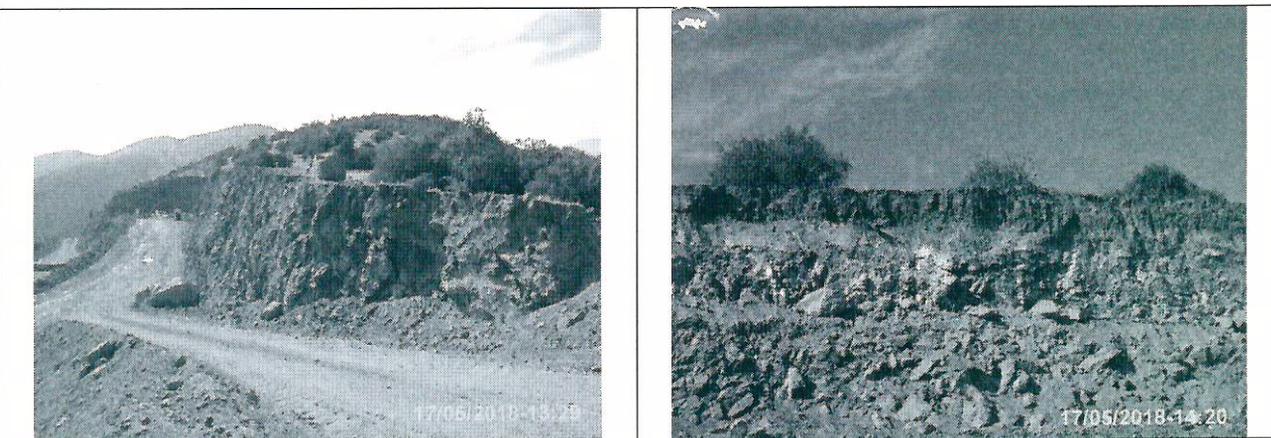
Fotografías 8 y 9: Cortes de terreno y de los límites autorizados en la RCA N°351/2016, en sector superior sur de desarrollo de la fase III.

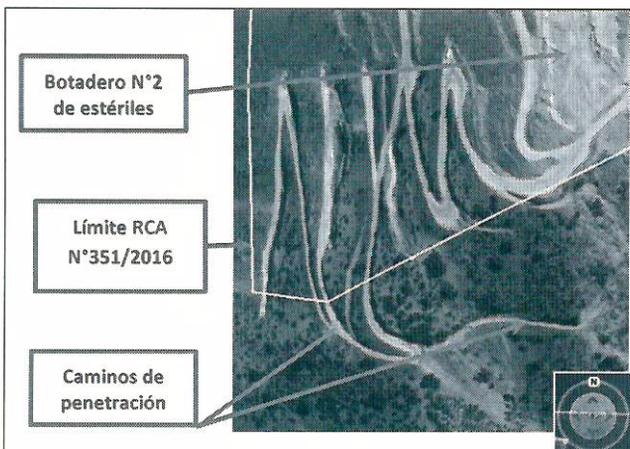
En el sector de cerros ubicado al sur del botadero N°2 de estériles (ver polígono color damasco Figura 4 y Figura 6), en inspección del 12 de junio de 2018 se constató que por sobre la línea divisoria de aguas el Titular habilitó caminos de penetración⁸ concluido para sondeos del proyecto no realizados, de aproximadamente 160 metros de longitud y que no estaba autorizado ambientalmente, el cual ocasionó los siguientes efectos ambientales:

Figura 6: Se aprecia los caminos de penetración habilitados por el Titular en sector situado al sur del botadero N°2 de estériles, por sobre el límite del proyecto autorizado por la RCA N°351/2016

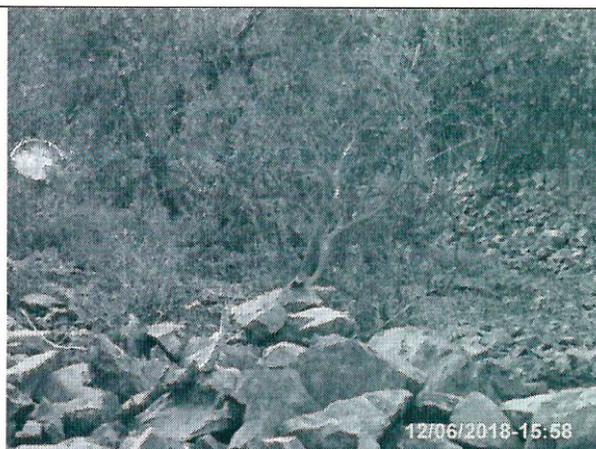
Fotografía 10: Vista de ejemplar de guayacán aplastado por rocas depositadas allí por habilitación de un camino de penetración en ladera de cerro situada al sur del botadero N°2 de estériles.

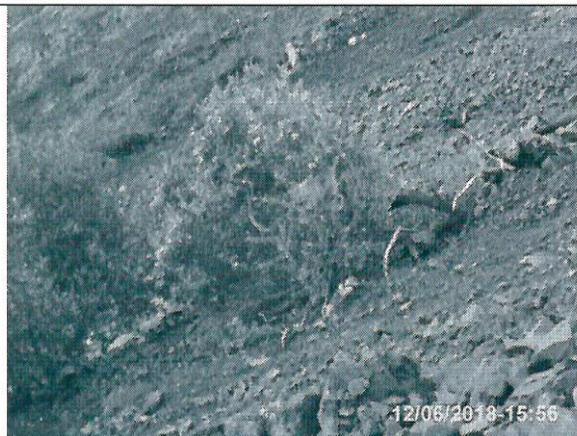
Fotografía 11: Vista de ejemplar de Litre aplastado por rocas y material pétreo depositadas allí por habilitación de un camino de penetración en ladera de cerro situada al sur del botadero N°2 de estériles.

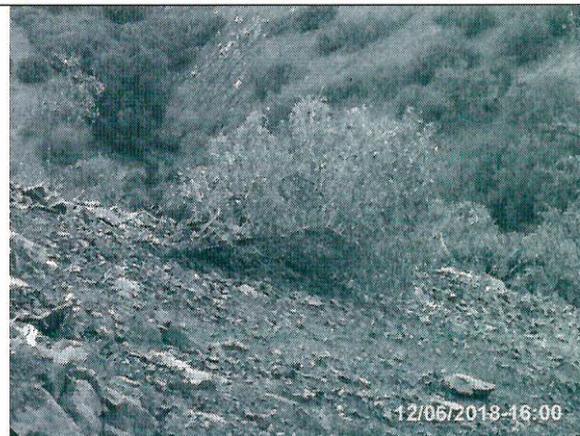
Fotografía 12: Vista de ejemplar de Colliguay aplastado por rocas y material pétreo depositadas allí por habilitación de un camino de penetración en ladera de cerro situada al sur del botadero N°2 de estériles

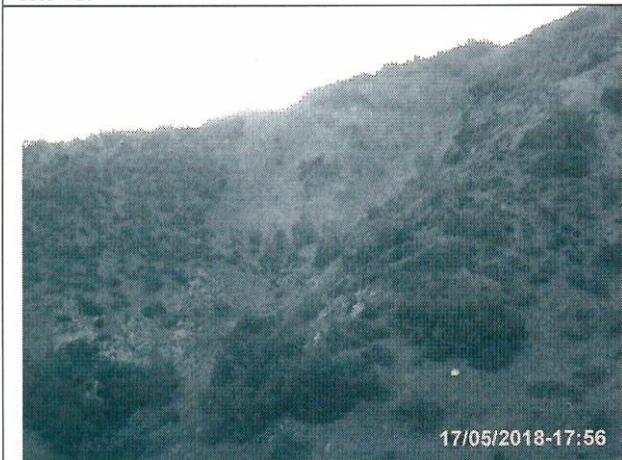
Fotografía 13: Vista de intervención de quebrada natural y obstrucción de su cauce, en ladera de cerro situada al sur del botadero N°2 de estériles.

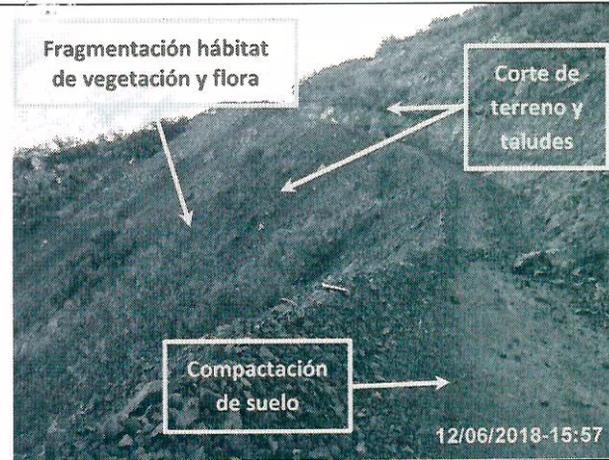
Fotografía 14: En la imagen se aprecia corte en la continuidad del terreno que constituye hábitat de vegetación y flora autóctona, taludes y compactación de suelo, en ladera de cerro situada al sur del botadero N°2 de estériles.

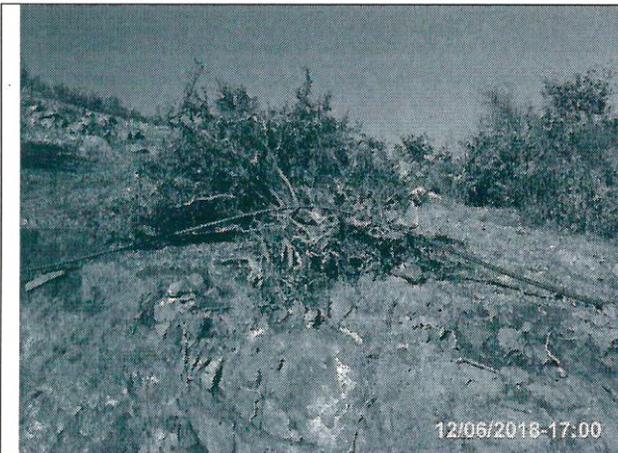
Fotografía 15: Vista de ejemplar de guayacán descegado por habilitación de un camino de conexión en ladera de cerro situada al sur-poniente del botadero N°2 de estériles.

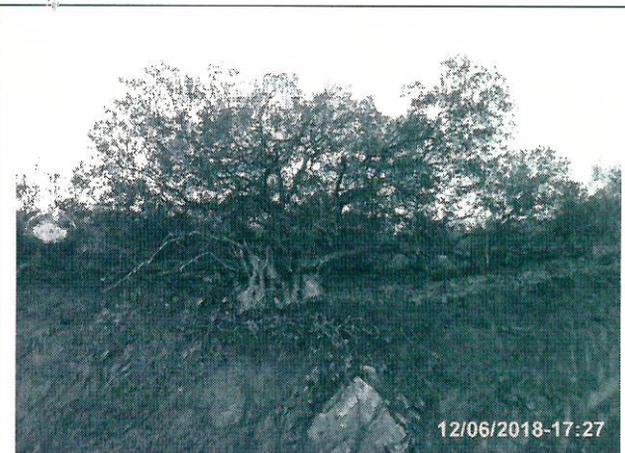
Fotografía 16: Vista de ejemplar de Litre dañado por habilitación de un camino de conexión en ladera de cerro situada al sur-poniente del botadero N°2 de estériles.

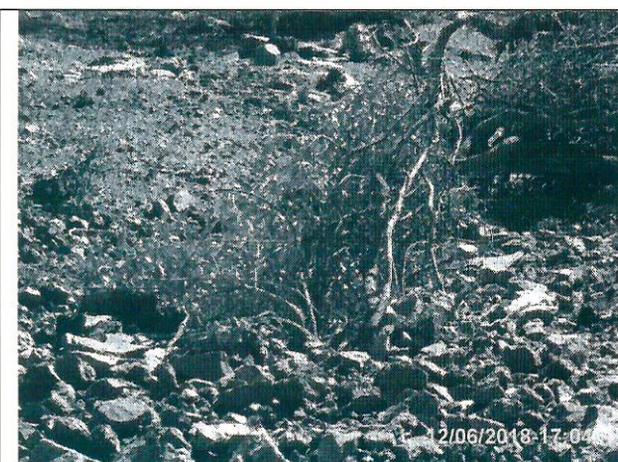
Fotografía 17: Vista de ejemplar de Colliguay destruido por rocas y material pétreo depositadas allí por habilitación de un camino de conexión en ladera de cerro situada al sur-poniente del botadero N°2 de estériles.

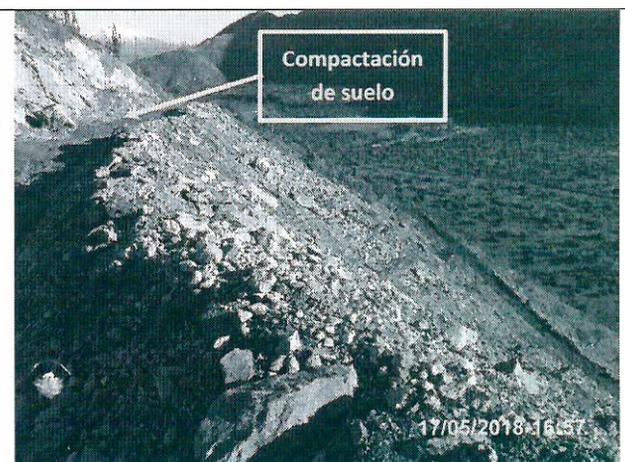
Fotografía 18: Vista de compactación de suelo, corte de terreno e intervención de ladera con presencia de vegetación dominada por especies xerofíticas (*Echinopsis chilensis*), a causa de camino de conexión en ladera situada al sur del botadero N°2 de estériles.

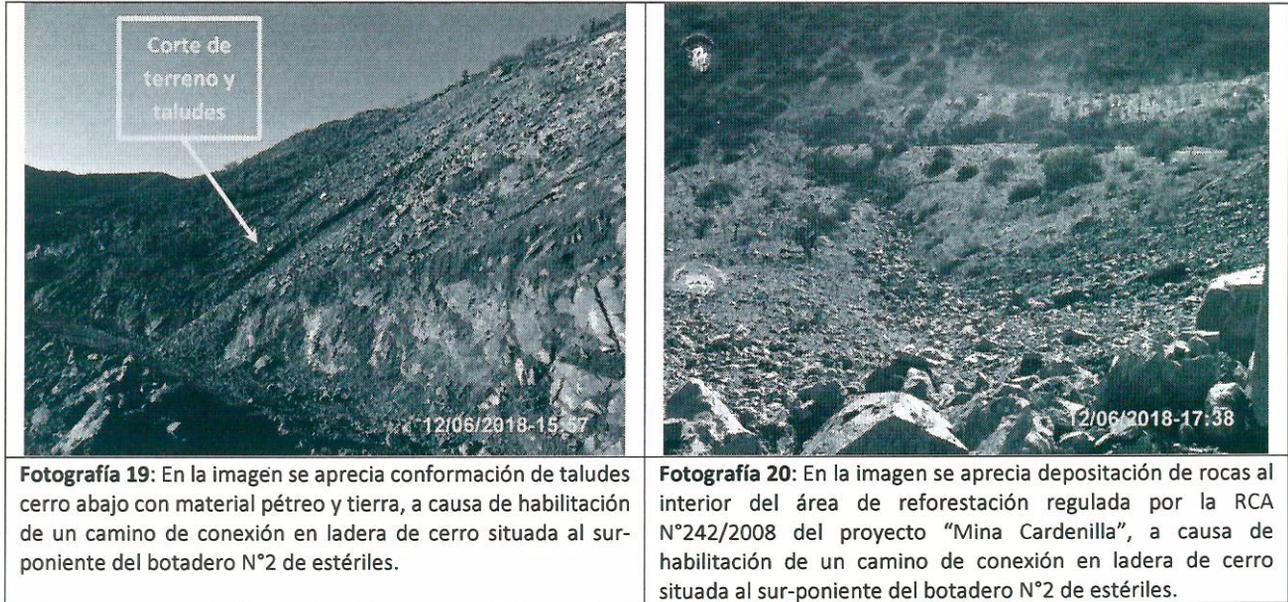
- Conformación de taludes cerro abajo con material pétreo y tierra (Fotografías 18 y 19).
- Compactación de suelo (Fotografía 18).
- Construcción de una parte del camino de conexión y depositación de rocas al interior del área de reforestación regulada por la RCA N°242/2008 del proyecto “Mina Cardenilla” del mismo Titular de Mina UVA (EXPLODESA) (Figura 7 y Fotografía 20).

- c) En relación al área de reforestación regulada por la RCA N°242/2008 del proyecto “Mina Cardenilla”, deberá restituirse la condición del terreno intervenido por la construcción del camino de conexión y realizar retiro de rocas de distinto tamaño depositadas al interior de la misma, el cual deberá ser dispuesto en el botadero de estériles N°1.
