MEMORÁNDUM ORLR N° **032**/2018

**MAT.** : Solicita medidas provisionales que indica.

El proyecto Centro de Gestión de Residuos biológicos y desechos derivados de recintos Clínicos y Hospitalarios del titular Soluciones Ecológicas y Medio Ambientales S.A, (ECOSOLUCION), se encuentra ubicado en la comuna de Paillaco, Región de los Ríos, cuenta con la Resolución de Calificación Ambiental N°052 del 15 de julio del 2011, la que tiene por objetivo la incineración de residuos asociados a la Categoría N°3 del Reglamento sobre manejo de Residuos de Establecimiento de Atención de Salud, en específico residuos especiales, lo que no incluyen sustancias peligrosas como metales pesados, u otros materiales nocivos, solventes, residuos tóxicos, inflamables o radiactivos.

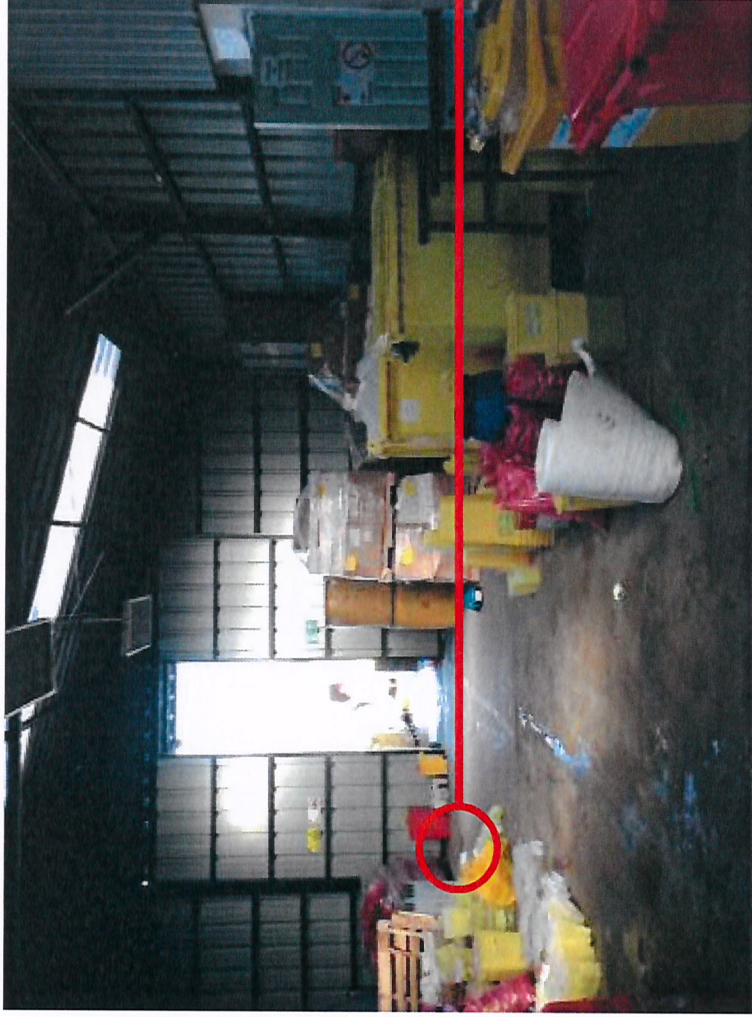
- **Se evidencia al interior de la sala, residuos de distinta naturaleza (jeringas, frascos, recipientes, plásticos, recipientes de vidrio), sin ninguna clasificación, desordenados, la zona de lavado colapsada con contenedores sucios, incluso se verificó jeringas y sangre en el suelo.**

<b>Fotografía 1.</b>	<b>Fotografía 2.</b>
<b>Fecha: 24/08/2018</b>	<b>Fecha: 24/08/2018</b>
<b>Descripción del medio de prueba:</b> Sector de incineración que da cuenta de contenedores acumulados en forma desordenada y desechos hospitalarios en el suelo.	<b>Descripción del medio de prueba:</b> Zona de lavado colapsada con contenedores sucios, y en completo desorden.

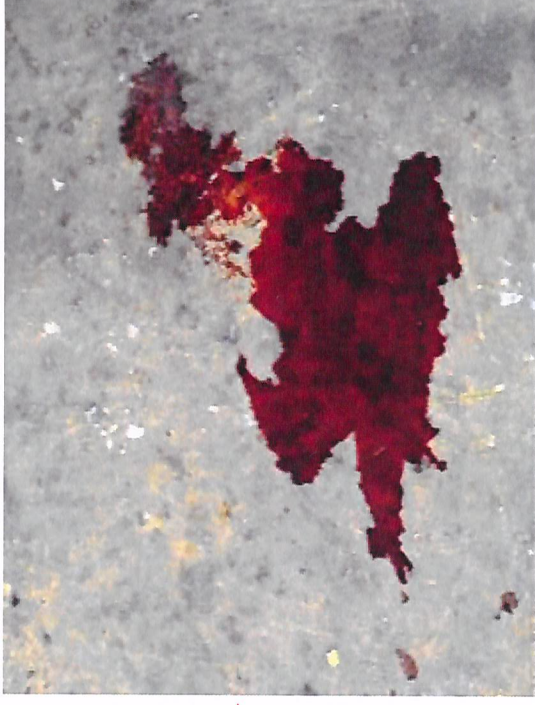
**Fotografía 3.**

**Descripción del medio de prueba:** Sector de incineración, con presencia de residuos hospitalarios, los cuales no todos son incinerados. Se observó sangre derramada en el suelo.

4. El manejo de los residuos hospitalarios es deficiente, los residuos hospitalarios tales como jeringas, tubos de ensayos, inclusive sangre, llegan al suelo sin ningún control en su manipulación poniendo en peligro la salud de los 12 trabajadores que actualmente presentan servicios en la empresa y contaminando las aguas de lavado que no cuentan con tratamiento biológico y que son dispuestas en riego.

- d. Adoptar medidas de resguardo y control para los residuos hospitalarios recepcionados y acumulados hasta la fecha de notificación de la presente medida provisional.

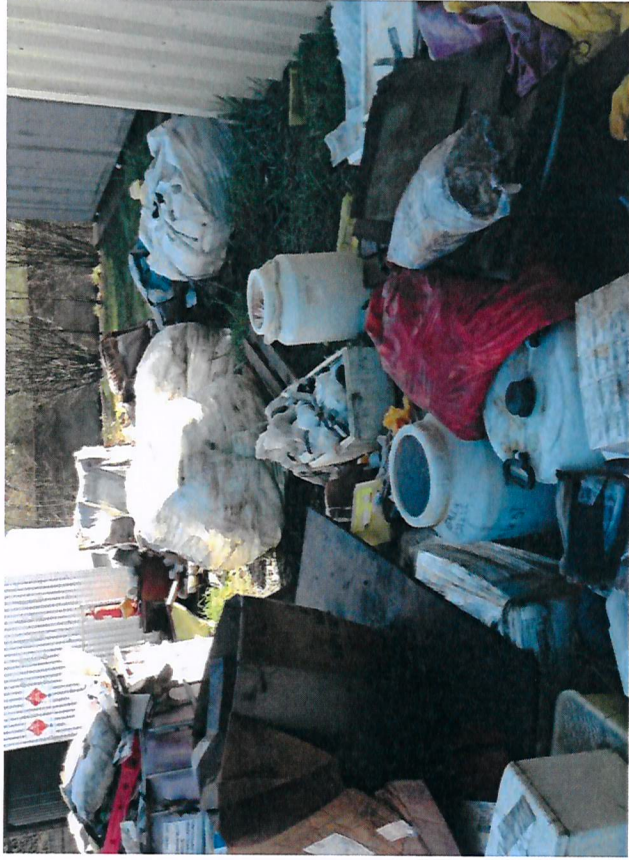
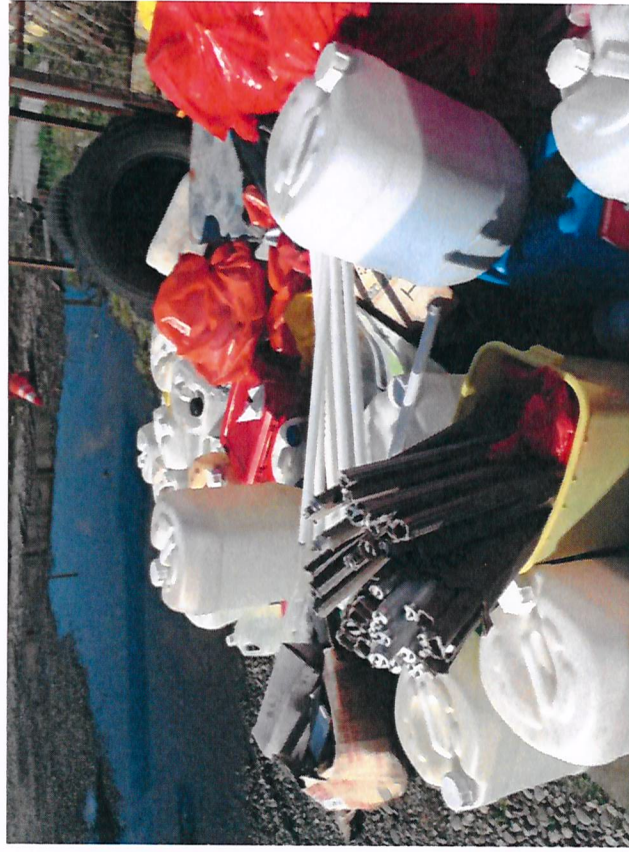
Fotografías 4 y 5.

- Se accedió al sector posterior de la instalación donde se observó disposición de residuos tales como: pilas, baterías, tubos fluorescentes, neumáticos, frascos de vidrio, tarros de pintura, bidones de plásticos vacíos, y otros con contenido sin etiquetar, todo lo anterior en absoluto desorden, y disposición sin ningún tipo de separación, ni clasificación que dé cuenta de un procedimiento adecuado, y ordenado en el proceso de incineración. Lo anterior en un espacio acotado a aproximadamente 3.000 m<sup>2</sup>.

**Descripción del medio de prueba:** Sector posterior de la instalación donde se observó gran cantidad y variedad de residuos tales como: pilas, baterías, tubos fluorescentes, neumáticos, frascos de vidrio, tarros de pintura, bidones de plásticos vacíos, y otros con contenido sin etiquetar, todo lo anterior en absoluto desorden

3. La instalación funciona en completo desorden, mezclando los residuos hospitalarios categoría III del Reglamento del Ministerio de Salud, con residuos de distinta naturaleza y catalogados de peligrosos, tales como, pilas, baterías, tubos fluorescentes, neumáticos, tarros de pintura, bidones de plásticos con diversas sustancias, donde siempre existirá el riesgo que el titular los incorpore al proceso de incineración, y con ello liberar sustancias peligrosas no controladas a la atmósfera.

- e. Limpieza y retiro del establecimiento de todos aquellos residuos que no sean de carácter hospitalario, en especial aquellos de carácter peligroso, en un plazo no superior a 10 días corridos, disponiéndolos en un lugar autorizado. Dicha disposición deberá contar con los medios de verificación correspondientes.

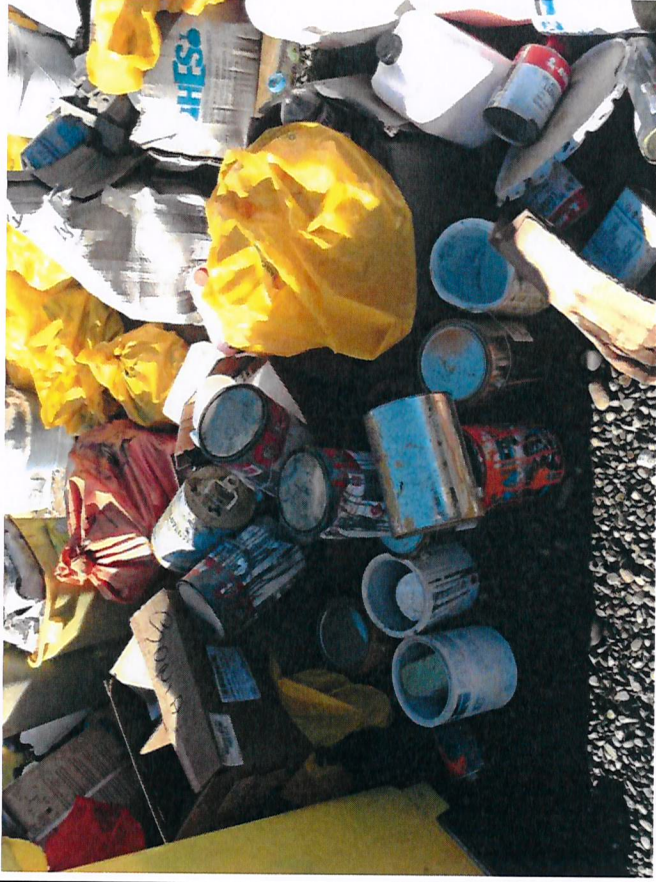
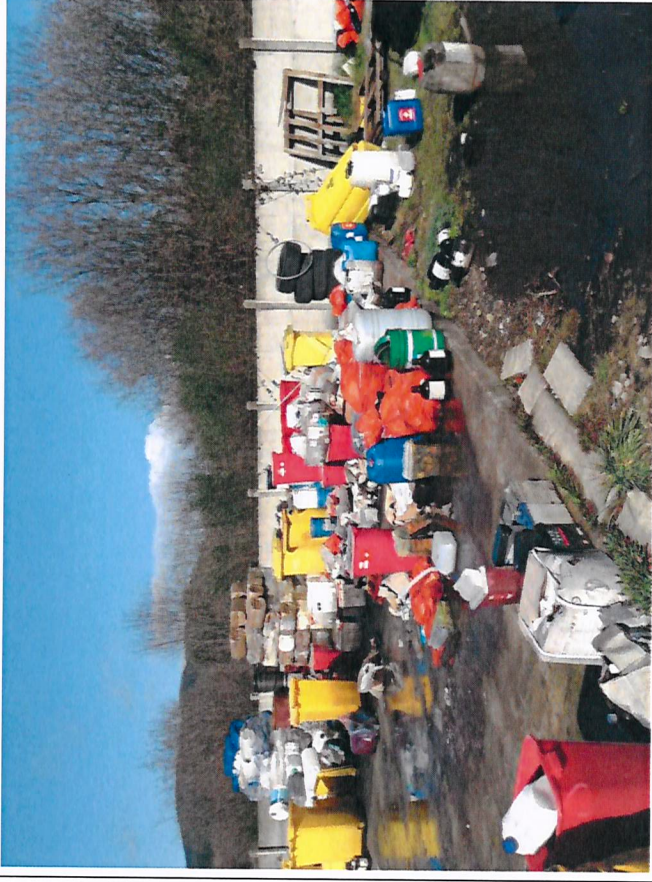
Fotografías 6 y 7.

Descripción del medio de prueba: Las fotografías 6 y 7 muestran también el sector posterior de la instalación.

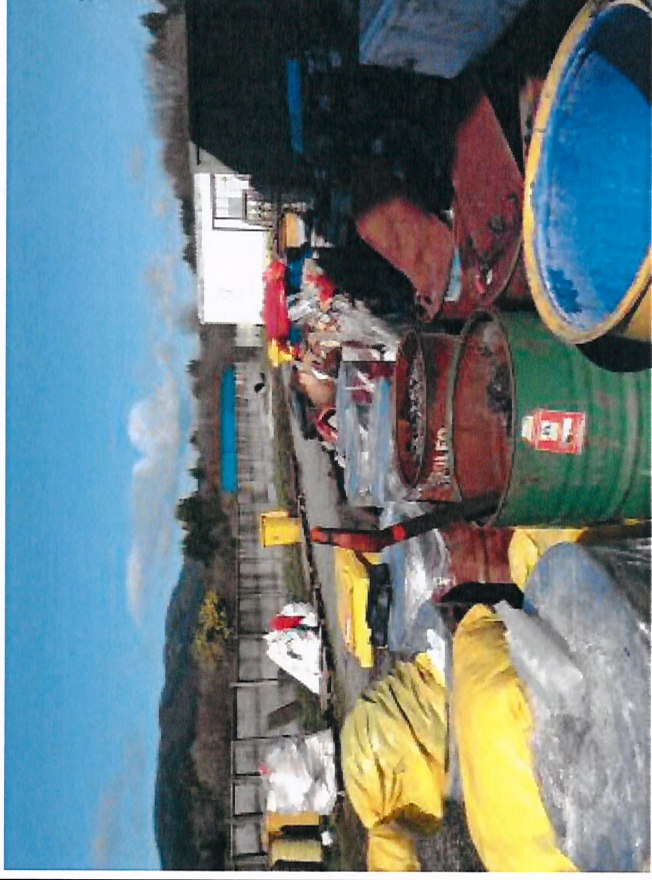
**Fotografía 8.**

- También se constató existencia de tambores con residuos restantes del proceso de incineración, algunos con sello, pero otros abiertos y expuestos a la interperie y agua lluvia. Se evidenció tambores con agua en su interior y sin ningún tipo de resguardo. Estos, además, se encuentran distribuidos en distintos puntos del patio trasero lo que nuevamente evidencia de que no existe un proceso ordenado ni en el ingreso ni la salida de los residuos durante el proceso de incineración, ni da cuenta de que el depósito de cenizas se realizara en una pileta de hormigón acondicionada para dichos fines, tal como lo estableció la RCA.

**Descripción del medio de prueba:** Sector de acopio de tambores con cenizas producto del proceso de incineración. Se observan tambores sin sello y expuestos a la interperie y aguas lluvia.

- f. Disponer todo el material incinerado existente y acumulado en el recinto hasta la fecha de notificación de la presente resolución, en el sector habilitado para el almacenamiento de cenizas establecido en la Resolución de Calificación Ambiental N°052/2011.

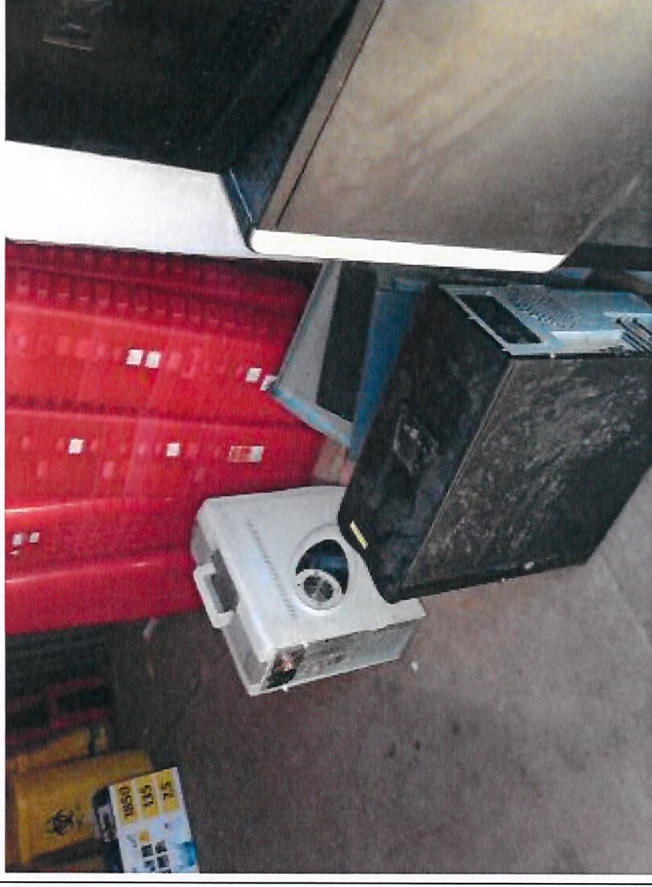
**Fotografía 9.**

**Descripción del medio de prueba:** Una de las bodegas ubicadas en la parte posterior del recinto, contenía residuos de tipo electrónico como computadores.

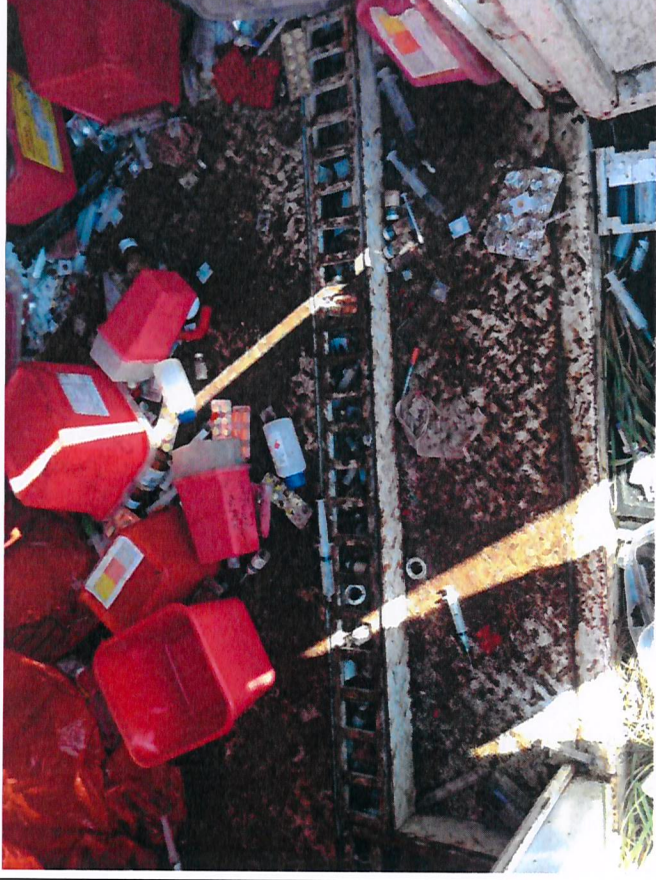
**Fotografía 10.**

**Descripción del medio de prueba:** La fotografía 10 describe el acceso a uno de los contenedores ubicados en el patio de la instalación, recipientes volteados, sin tapa, frascos y jeringas en el suelo.

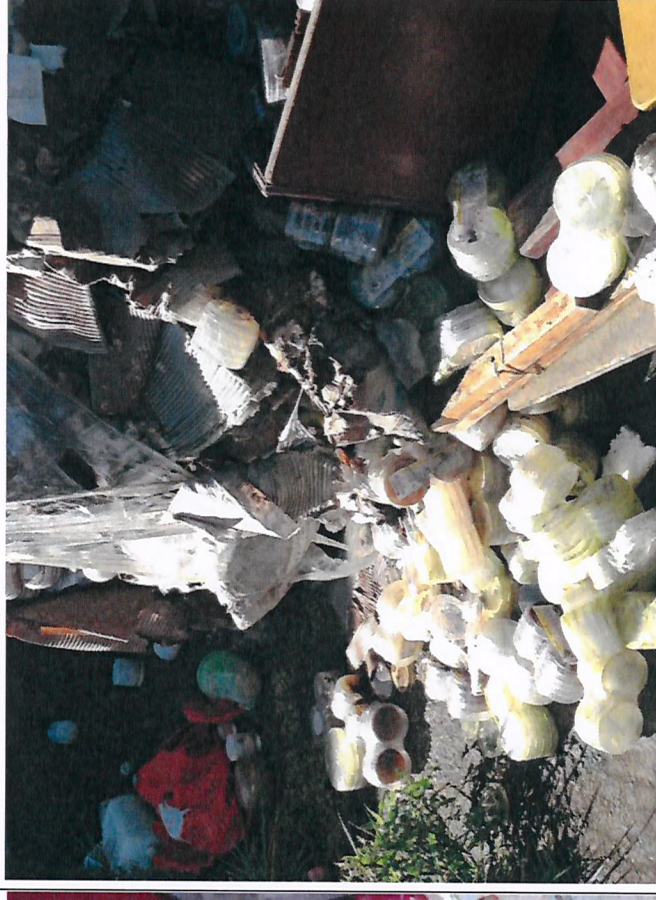
**Fotografía 11.**

**Descripción del medio de prueba:** En un sector del patio, se observaron placas Petri botadas a la interperie, mezcladas con residuos de madera y cartones.

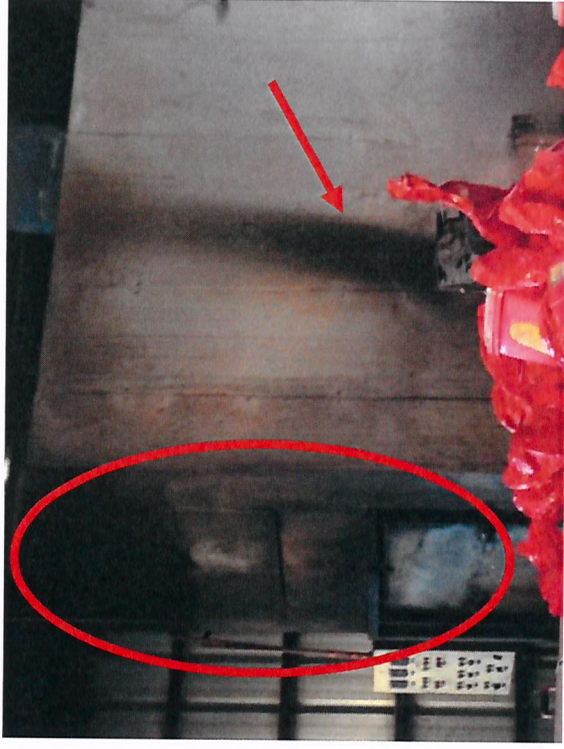
**Fotografía 12.**

- Por otra parte, se pudo observar en la inspección (registro fotográfico) que, tanto en el frontis como en el costado del incinerador, hay evidentes marcas de quemado, y a su vez, en la chimenea del incinerador principal, se aprecian secciones del tubo manchadas y oxidadas. Ambas situaciones denotan evidente pérdida de flujo y mal procedimiento en la operación de incineración.

- En la actividad de inspección se constató que el incinerador principal actualmente implementado en la instalación, no corresponde al equipo que se fiscalizó por parte de esta Superintendencia los años 2013 y 2014, el que de acuerdo a lo descrito en la evaluación ambiental correspondía a un equipo marca Surclima. En complemento a dicha constatación es posible señalar que el informe isocinético presentado por el titular el año 2017, describe el incinerador cuyo fabricante corresponde a Projecta Ingeniería Hornos y Equipos E.I.R.L., modelo HPM-2015-03, año de fabricación 2015.

**Descripción del medio de prueba:** La fotografía 12 muestra las marcas de quemado en el frontis y pared lateral del incinerador principal, cuyo fabricante corresponde a Proyecta Ingeniería Hornos y Equipos E.I.R.L., modelo HPM-2015-03, año de fabricación 2015.

2. El incinerador principal utilizado actualmente para la incineración de residuos, no corresponde al incinerador evaluado ambientalmente e instalado originalmente en el proyecto. El actual incinerador opera a una temperatura menor a la requerida, que permita destruir agentes patógenos y toxinas. Monitoreos isocinéticos han permitido establecer emisiones de material particulado que supera casi 7 veces el límite establecido en el DS 29/2013.

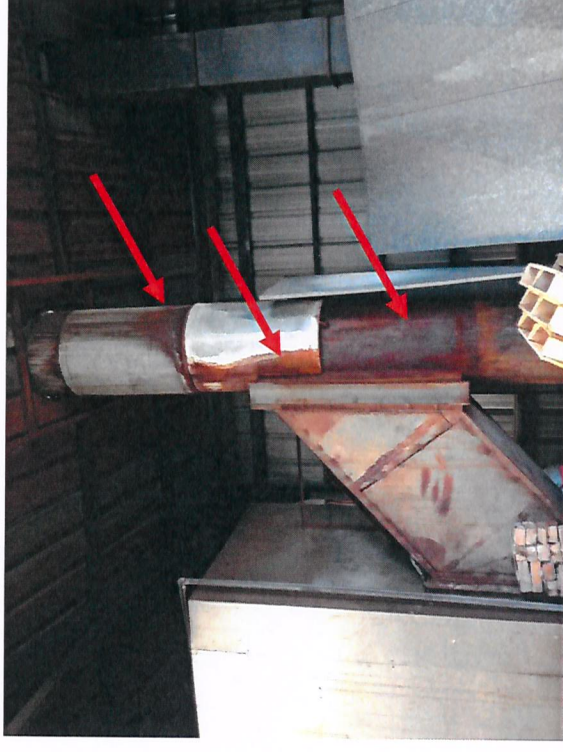
**Fotografía 13.**

**Descripción del medio de prueba:** Se describe el ducto de salida de los gases de combustión de la chimenea, con evidente muestra de óxido y derrame.

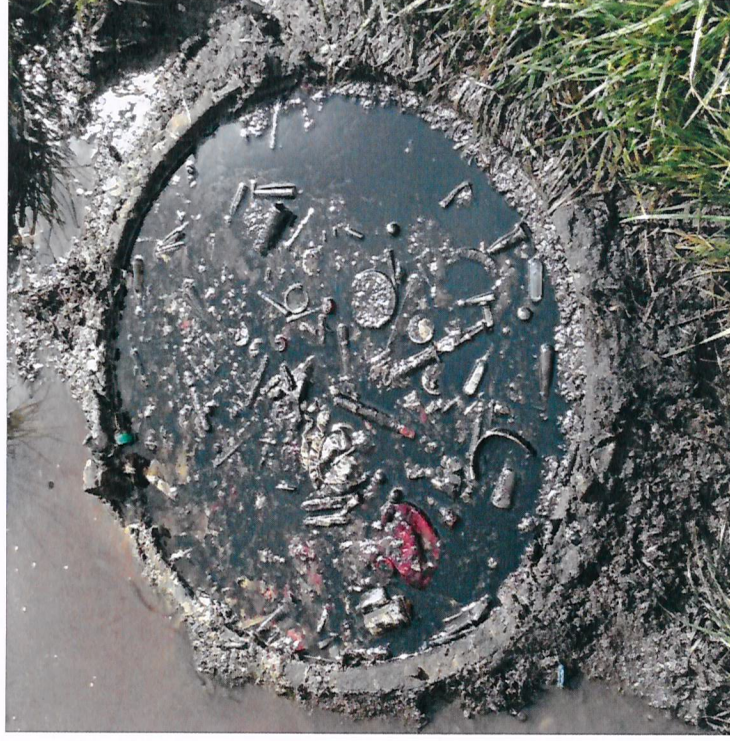
**Fotografía 14.**

- En el patio también se constató la bodega de acopio de cenizas la cual estaba vacía al momento de la inspección.
- Finalmente, se revisó el sistema recolector de aguas de lavados provenientes del interior de la sala de incineración. Se constató existencia de dos cámaras las que evidenciaron estar completamente saturadas, colmatadas con presencia de residuos hospitalarios, tales como, ampollas de vidrio, tapas de frascos, jeringas, tubos de ensayo, en el caso de la primera cámara, donde de acuerdo a lo informado por el encargado, actúa como decantador para que la segunda cámara reciba el líquido para regadío. Se evidenció presencia de líquido de color negro, viscoso y denso en la segunda cámara. Desde esta cámara se realizan los controles de calidad del efluente que posteriormente es dispuesto riego.

**Descripción del medio de prueba:** La fotografía muestra la cámara decantadora que recibe las aguas de lavado de la sala de incineración. Se observa totalmente colapsada con lodo, con agujas, ampollas y tubos en su interior, además de evidente derrame en área verde

5. La cámara que recibe aguas de lavado se encuentra completamente colapsada y colmatada de residuos tales como jeringas, tubos, frascos, lo que da cuenta de que no existe control, manejo ni tratamiento de los residuos líquidos generados, lo que implica un riesgo al medio ambiente dado que las aguas son dispuestas en riego.

- g. Vaciar y limpiar la fosa de acumulación de aguas de lavado de pisos y contenedores, además de implementar un adecuado sistema de separación de los residuos sólidos, de tal manera asegurar un óptimo proceso de decantación de las aguas residuales que se utilizan posteriormente para regadío.

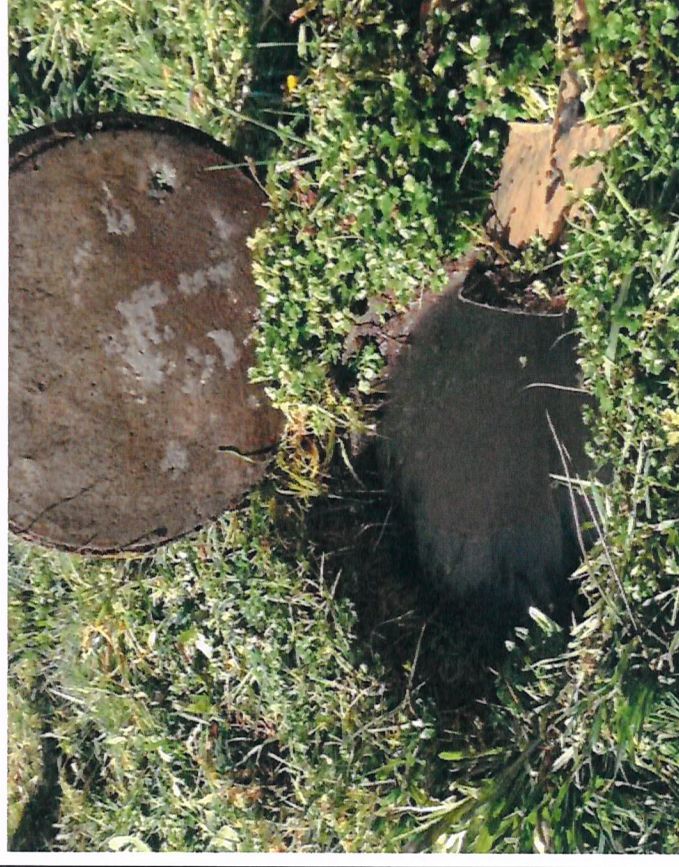
**Fotografía 15.**

**Descripción del medio de prueba:** Cámara secundaria que recibe líquido decantado para regadío. Se observa colapso de la cámara, líquido de color negro y material emulsionado. Cabe señalar, que en este lugar se toma muestra del agua de lavado usada para regadío.
