MEMORÁNDUM N° 027

MAT. : **Solicita Medida Provisional que indica**

FECHA : **03 de septiembre de 2018**

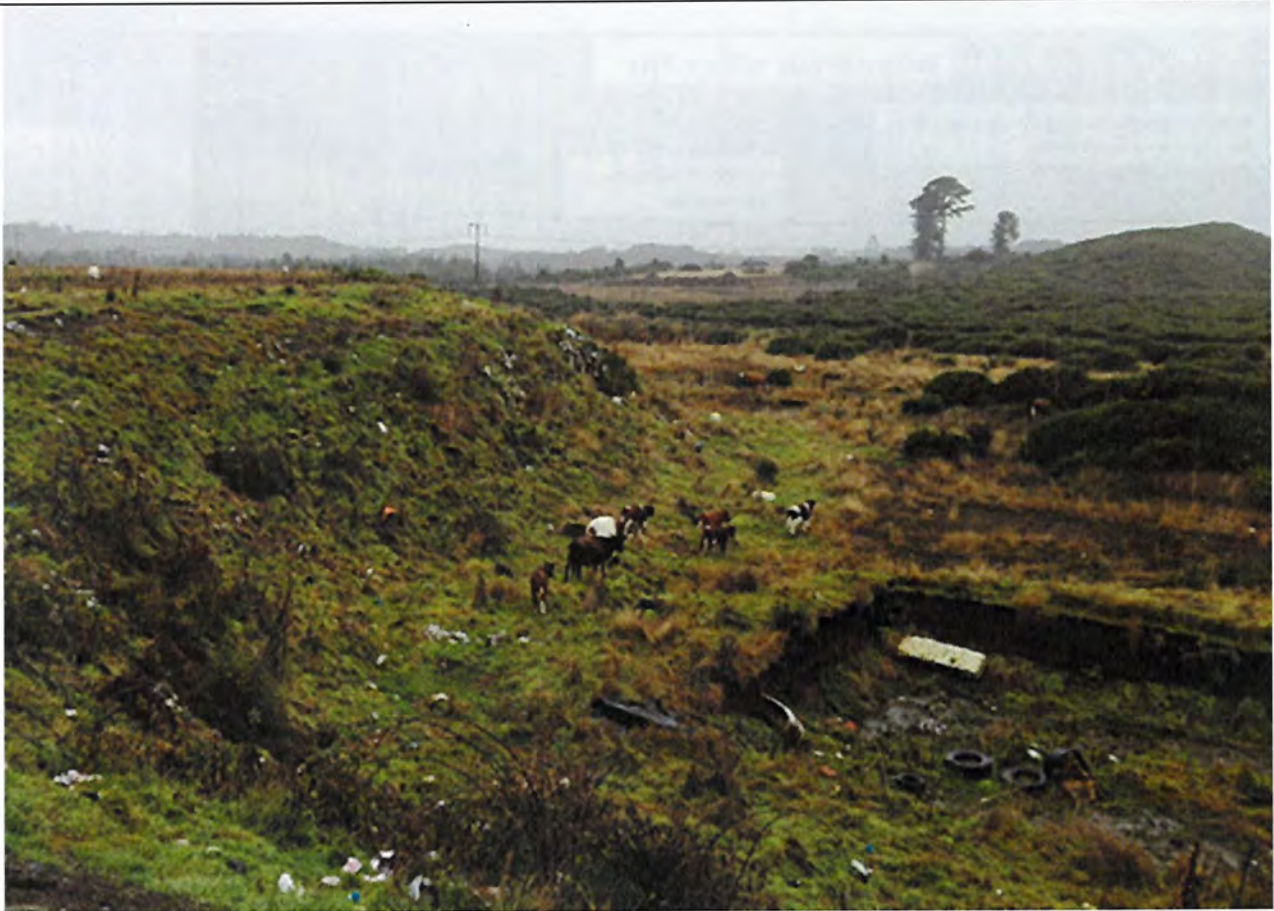
a) **Cerco perimetral** está incompleto, lo cual permite el ingreso de animales vacunos. Es posible observar la presencia de 7 animales en el sector Noreste del vertedero, también es posible observar cerco que se pierde entre la maleza del sector. En otras partes se encuentran solo los postes de madera, sin las 4 hebras de alambre de púa que si es posible observar en el sector Noroeste.

Fotografía N°1: Se observa la presencia de animales vacunos en el sector este del vertedero, los cuales ingresan por la falta de cerco perimetral.

6.5 Dar cumplimiento al Considerando N°3 de la RCA Etapa de Saneamiento, correspondiente al Cerco perimetral. Lo anterior, en un plazo no superior a los 12 días hábiles contados desde la notificación de la presente Resolución. Como medio de verificación se deberá presentar fotografía fechada y georreferenciada que muestre el estado final del cerco en toda su extensión y contorno del vertedero.

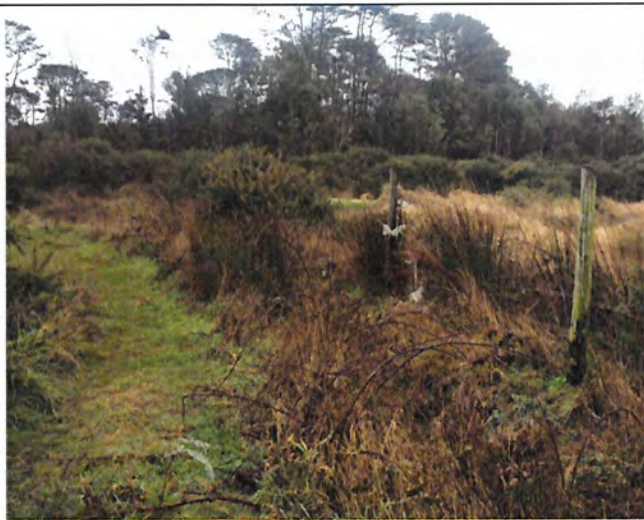
Fotografía N°2: Tramo del cierre perimetral incompleto en el sector Sur del predio del vertedero

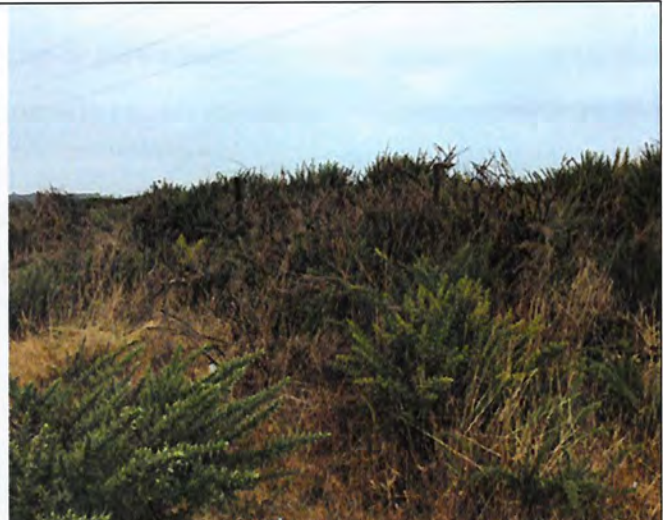
Fotografía N°3: Tramo del cierre perimetral sector Noreste cubierto con malezas

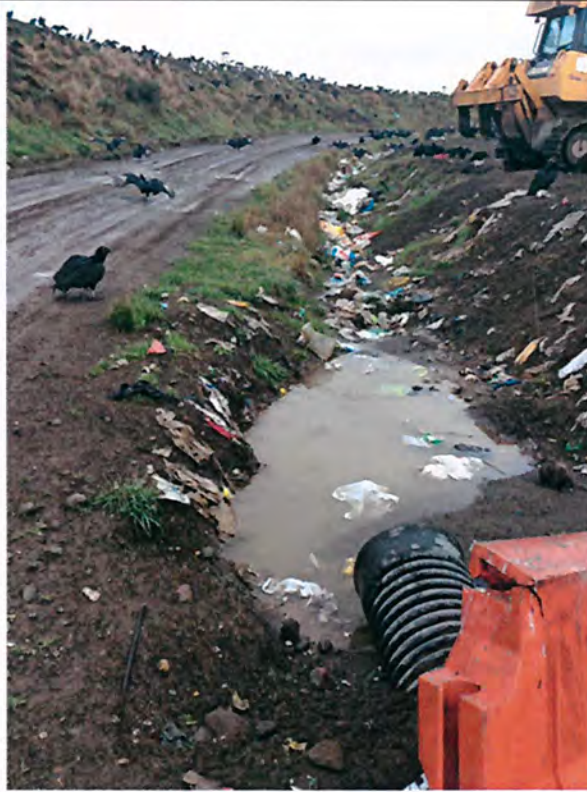
b) **Zanjas perimetrales** para manejo y extracción de aguas lluvias al interior del vertedero, se observa que no se realiza mantención, en gran parte del perímetro están cubiertas con maleza y en otros sectores es posible observar residuos plásticos, solo en el sector noroeste se encuentra despejado, con algunos residuos y lixiviados.

Fotografía N°4: Canal de aguas lluvias con residuos principalmente plásticos (Sector Norte), se observa tubería HDP corrugada.

6.4.2 Despejar y limpiar los canales de aguas lluvias que rodean al vertedero al vertedero. Lo anterior, en un plazo no superior a los 12 días hábiles contados desde la notificación de la presente Resolución. Como medio de verificación se deberá presentar fotografía fechada y georreferenciada que muestre el estado final del sistema de canalización de aguas lluvias del vertedero.

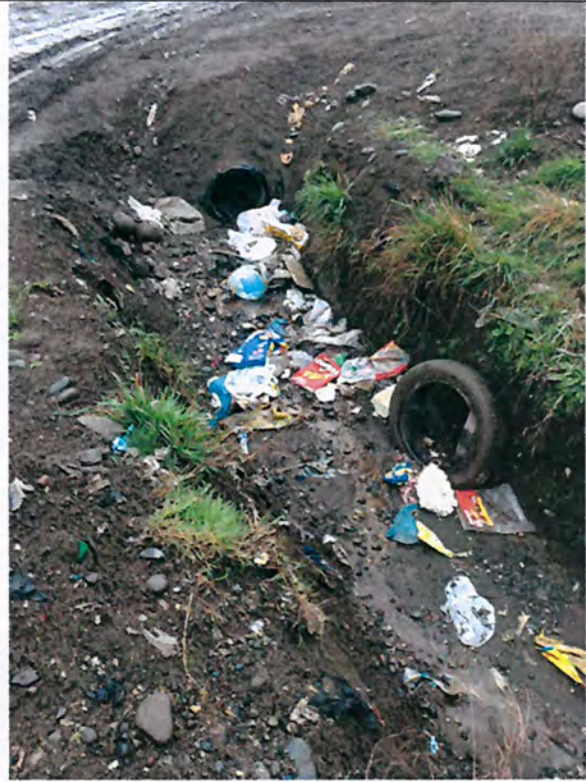
Fotografía N°5: Canal de aguas lluvias con residuos principalmente plásticos (Sector Noroeste), se observa tubería HDP corrugada.

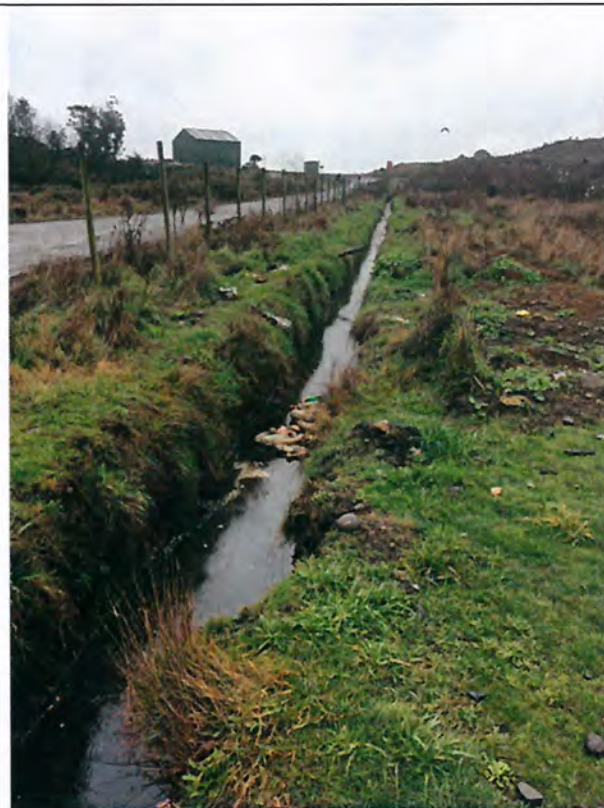
Fotografía N°6: Canal de aguas lluvias sector noroeste, en este sector es posible observar residuos plásticos y lixiviados color gris zaceo y oleosa.

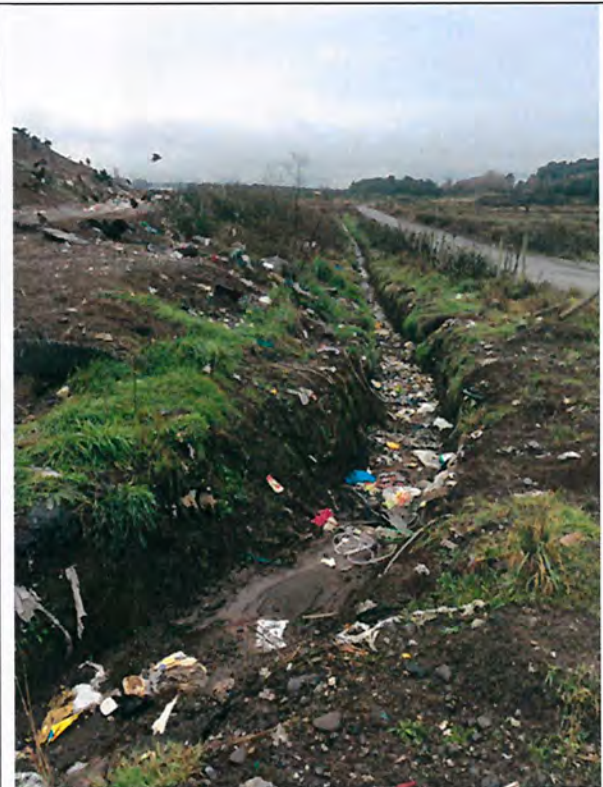
Fotografía N°7: Canal de aguas lluvias sector Noroeste con residuos

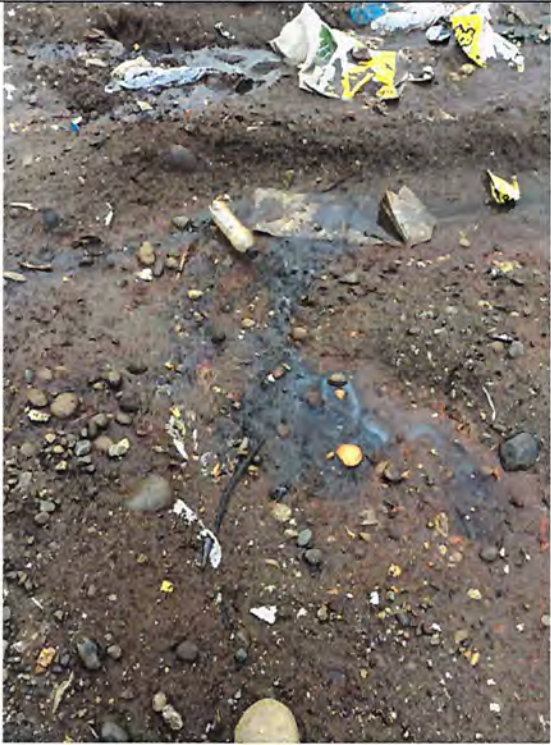
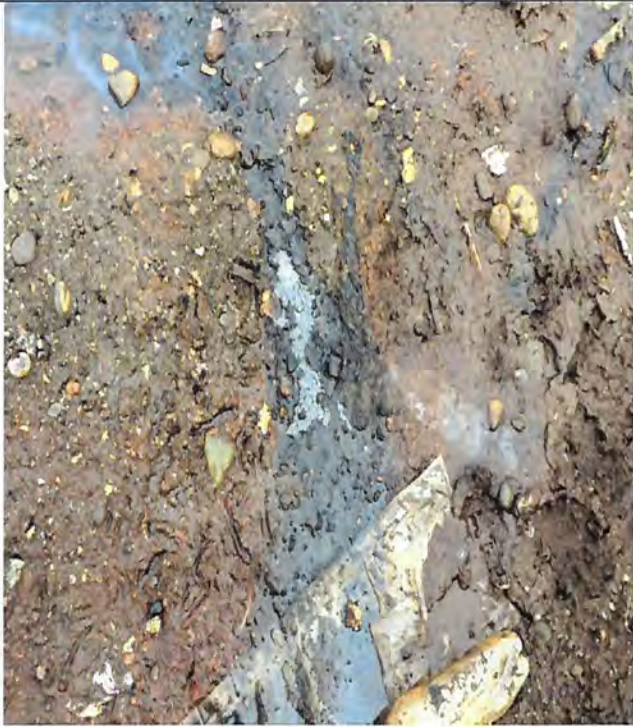
Se constata afloramientos de lixiviados en el sector Norte del vertedero.

<p>Fotografía N°8: Afloramiento de lixiviados zona Noroeste del vertedero.</p>	<p>Fotografía N°9: lixiviados escurriendo zona Noreste del vertedero.</p>

6.1. Revisar, contener y controlar todas las descargas de los líquidos lixiviados (crudos o mezclados con aguas lluvias) en toda la periferia del vertedero, ya sea hacia predios vecinos, canales de evacuación de aguas lluvias, y a cursos de agua producidos por aguas lluvias, lo anterior en un plazo no superior a los 12 días hábiles contados desde la notificación de la presente Resolución. Para verificar lo anterior, se deberá presentar un reporte detallado y exhaustivo de la implementación de los mecanismos de control, que incluyan fotografías fechada y georreferenciadas que muestren las acciones y el estado final de los sectores controlados. Dichas fotografías deberán dar cuenta de todos los frentes de descargas, que muestre la acción o mecanismo de control de las mismas, y su efectividad en cuanto a que impidan el escurrimiento hacia los canales de agua lluvia o predios vecinos.

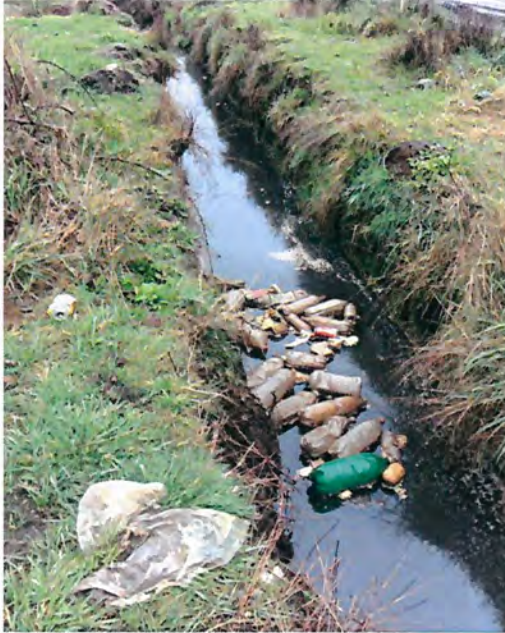
Fotografía N°10: Canal de aguas lluvias con lixiviados y residuos en la zona Noroeste.

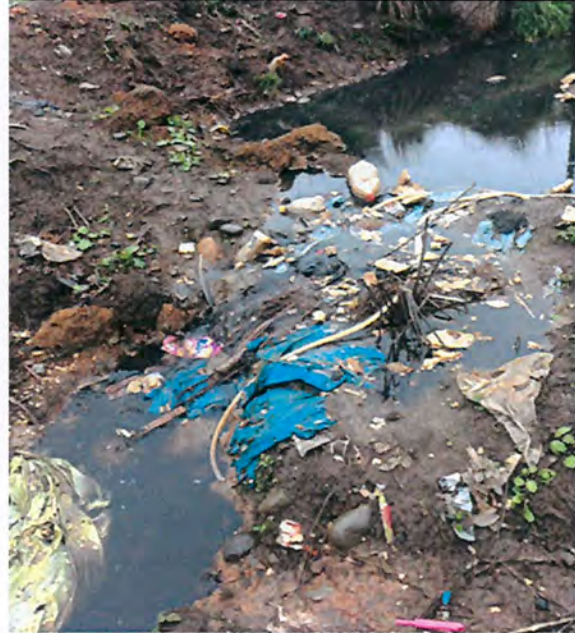
Fotografía N°11: Aguas lluvias con lixiviados y residuos a zona Oeste

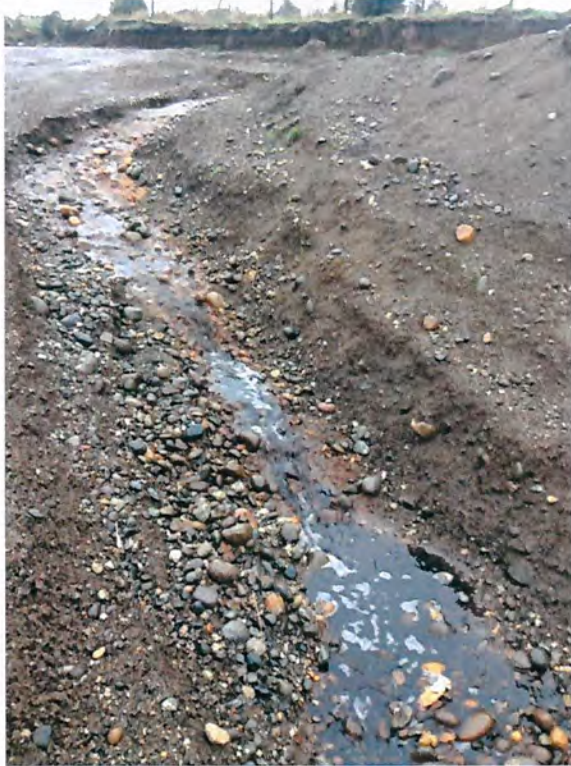
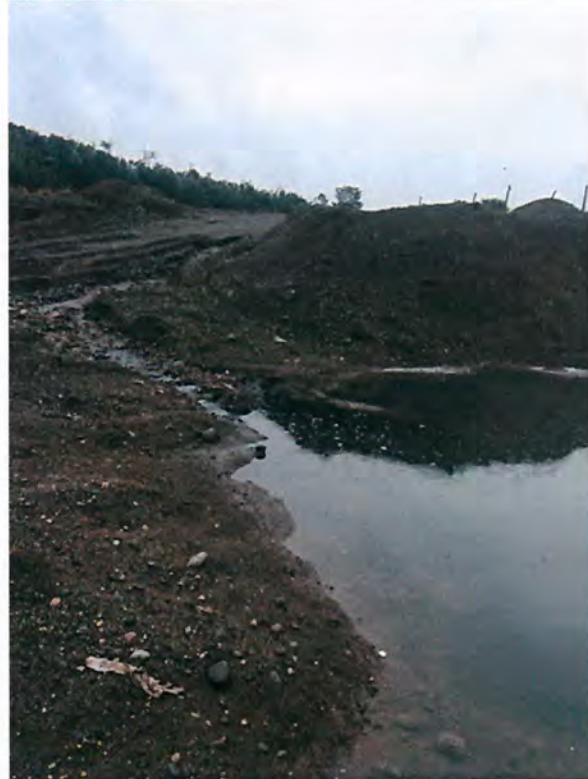
Fotografía N°12 y 13: Se observa escurrimiento y acumulación de lixiviados con aguas lluvias hacia el sitio de extracción de áridos, el cual se encuentra al Oeste del vertedero.

La laguna artificial que se forma en el sector de extracción de áridos, se encuentra colindante al límite Oeste del vertedero, se desconoce la profundidad de la laguna por ende no es posible determinar el volumen de líquido mezclado.

6.2. Retirar los líquidos lixiviados mezclados con aguas lluvias que se encuentran en la laguna del sitio municipal de extracción de áridos el cual se encuentra colindante al deslinde del lado Oeste del vertedero, se deberá proceder a su eliminación definitiva. Así mismo, se deberá informar respecto del volumen total, a través de una medición o estimación del volumen, una caracterización de los mismos y sobre el lugar de tratamiento y/o disposición final. Lo anterior, se deberá ejecutar en un plazo no superior a los 12 días hábiles, contados desde la notificación de la presente Resolución. Para verificar lo anterior, se deberá presentar

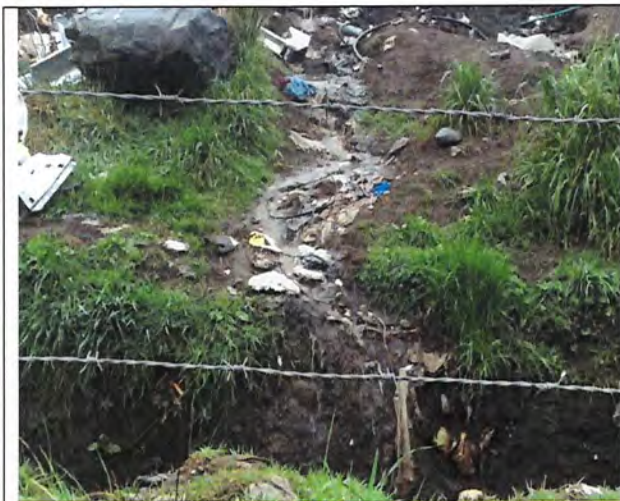
Fotografía N°14: Esguerrimiento de aguas lluvias con lixivados en el sector Noroeste del vertedero, el cual llega al canal de aguas lluvias el cual posteriormente evacua en el sector de extracción de áridos.

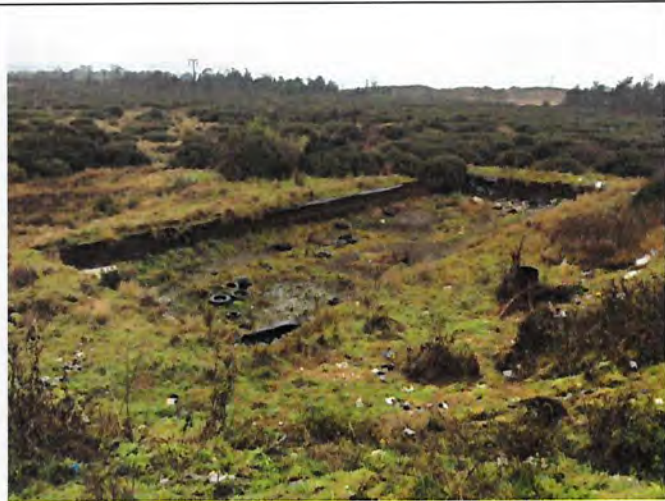
En el recorrido es posible observar tanto en el sector Noreste y Sureste la evidencia de que se construyeron las piscinas de lixiviados en las cuales se observa restos del geotextil, es posible encontrar algunas cámaras de inspección y de acumulación construidas con tubería HDPE, las cuales se encuentran con residuos en su interior. Se constata que el sistema de manejo de lixiviados no existe, sin embargo, quedan vestigios de que fue construido.

Fotografía N°15: Lugar donde estuvo la estructura de la piscina de lixivados del sector Este.

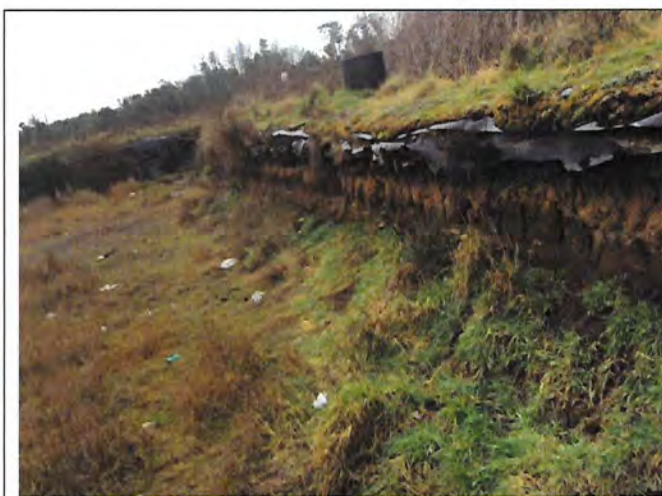
Fotografía N°16: : Lugar donde estuvo la estructura de la piscina de lixivados del sector Oeste, se observa restos de geomenbrana de la piscina y cámara de monitoreo.

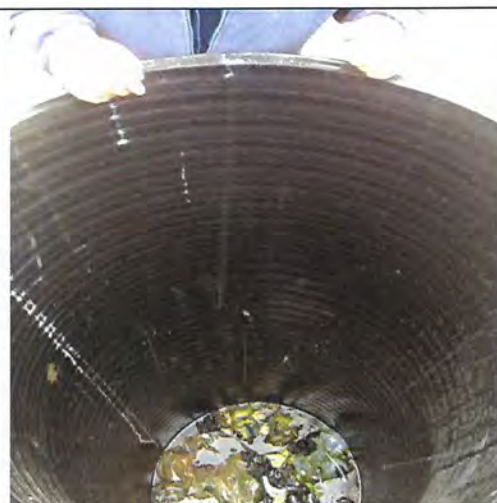
Fotografía N°17: Se observa el interior de lo que fue una cámara de monitoreo con residuos y agua lluvia.

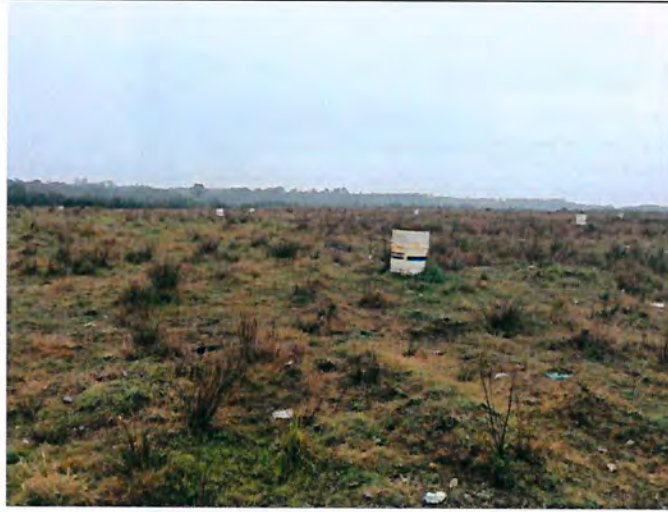
Se observan en los sectores del vertedero, Sur, Oeste y Este tambores de latón aproximadamente 32 chimeneas. Se consultó al Sr. Mansilla por estas, quien indica que es para la extracción del biogás.

Fotografía N°18 y 19: chimeneas de venteo del biogás en las zonas antiguas del vertedero

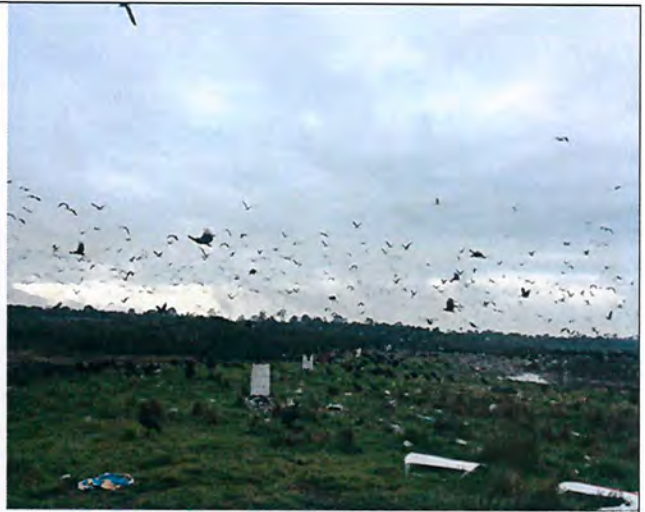
Fotografía N°19: Chimeneas de venteo del biogás, se observa gran cantidad de jotes y gaviotas (vectores).

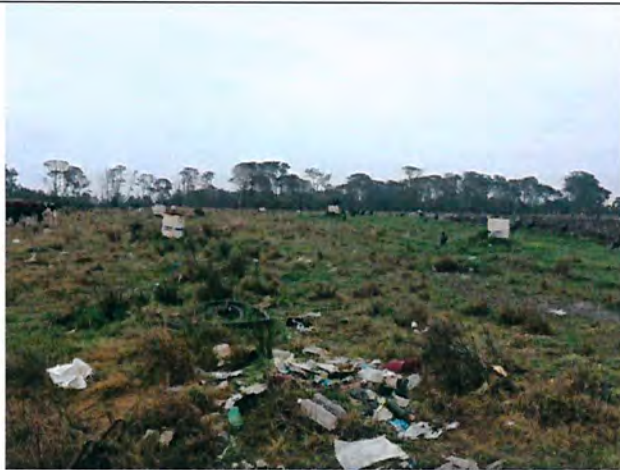
Fotografía N°20: Zona antigua del vertedero con chimeneas de venteo del biogás, también es posible visualizar a dos vacas pastando.

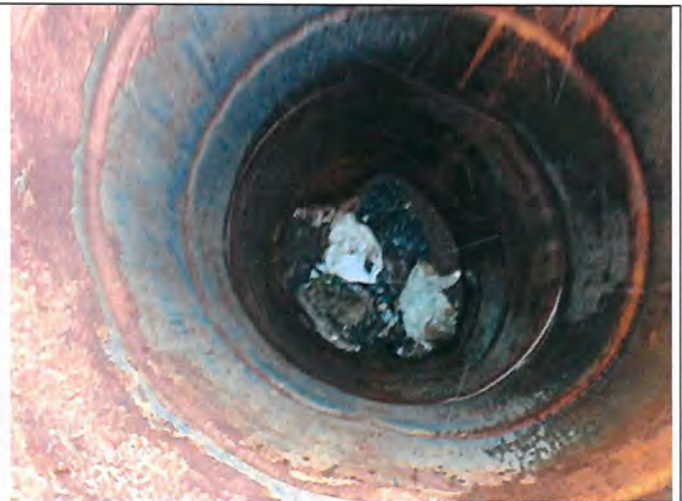
Fotografía N°21: Interior de chimenea con residuos plásticos en su interior.

6.4.3 Extraer los residuos que se encuentran al interior de las chimeneas de venteo de metano. Lo anterior, en un plazo no superior a los 12 días hábiles contados desde la notificación de la presente Resolución. Como medio de verificación se deberá presentar fotografía fechada y georreferenciada de cada una de las chimeneas con que cuenta hoy el vertedero.

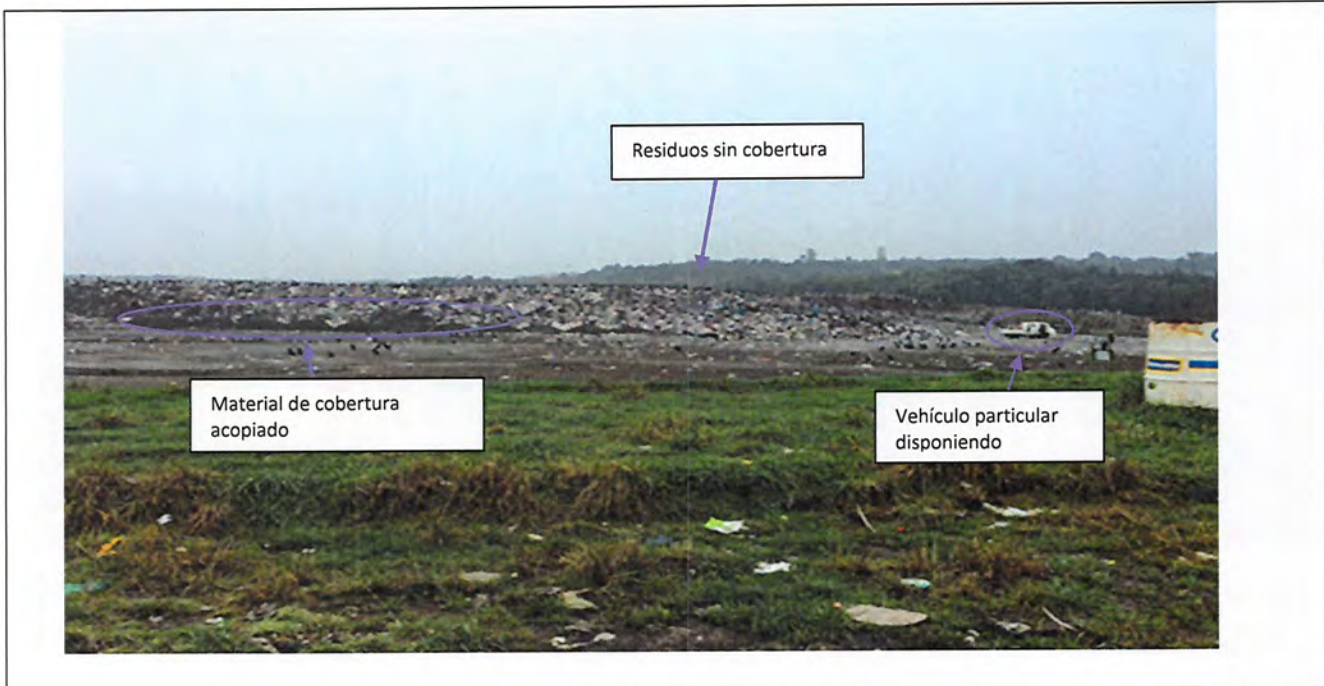
Se observan en la parte Norte del vertedero, el frente activo. Se observa gran cantidad de jotes y gran cantidad de residuos sin cobertura, el Sr. Mansilla indica que hace aproximadamente un mes no se realiza cobertura a estos. Se observan 2 maquinarias, una retroexcavadora guardada en el galpón y un bulldozer en el sector del frente de trabajo, ambos sin operario. Se consulta por los registros de ingreso de camiones, se indica que estos se encuentran en la municipalidad.

Fotografía N°22: Frente activo, se observa residuos sin cobertura, material de cobertura acopiado y vehículo particular depositando residuos.

6.7 Deberá efectuar el manejo de los residuos y el confinamiento de estos, aplicando la cobertura diaria en todo el frente de trabajo. Lo anterior, en un plazo no superior a los 12 días hábiles contados desde la notificación de la presente Resolución. Como medio de verificación se deberá presentar fotografía fechada y georreferenciada que muestre el estado final del frente de trabajo.

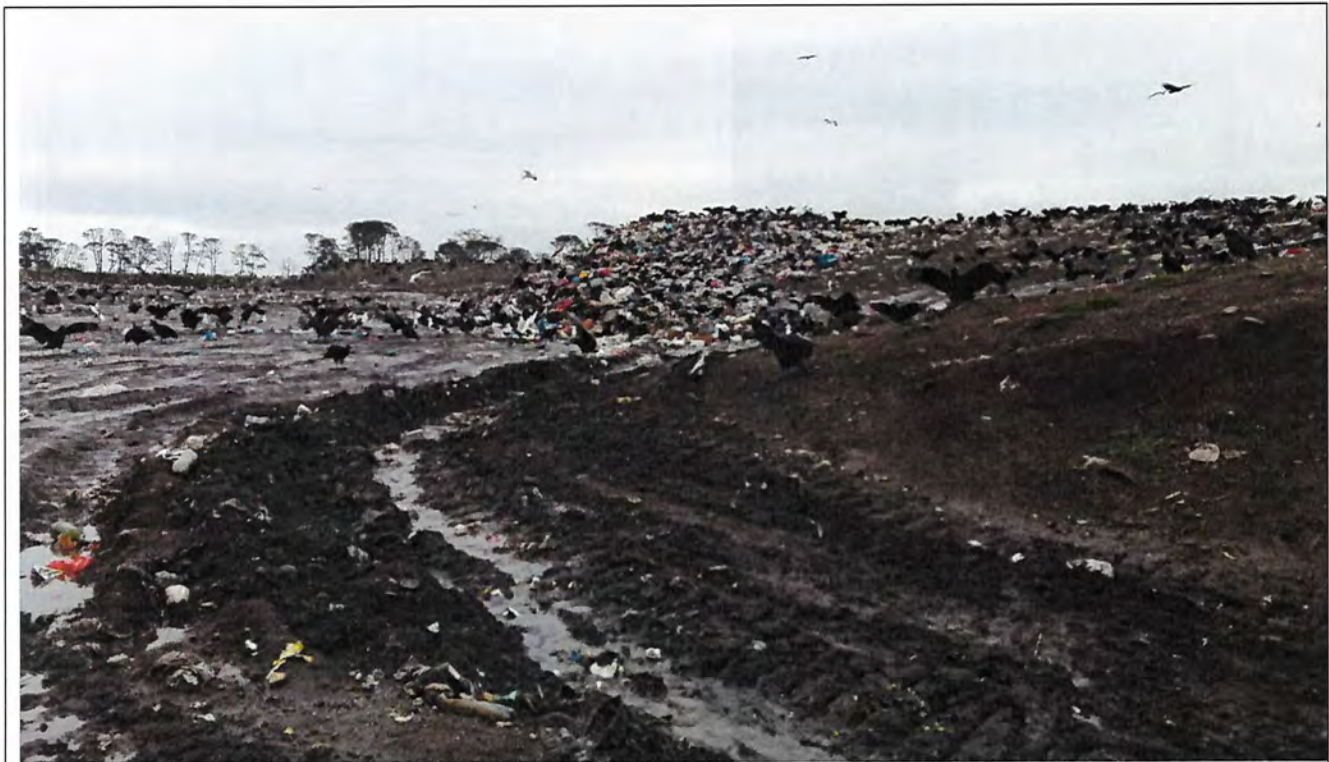
Fotografía N°23: Frente activo, se observa gran cantidad de jotes y gaviotas.

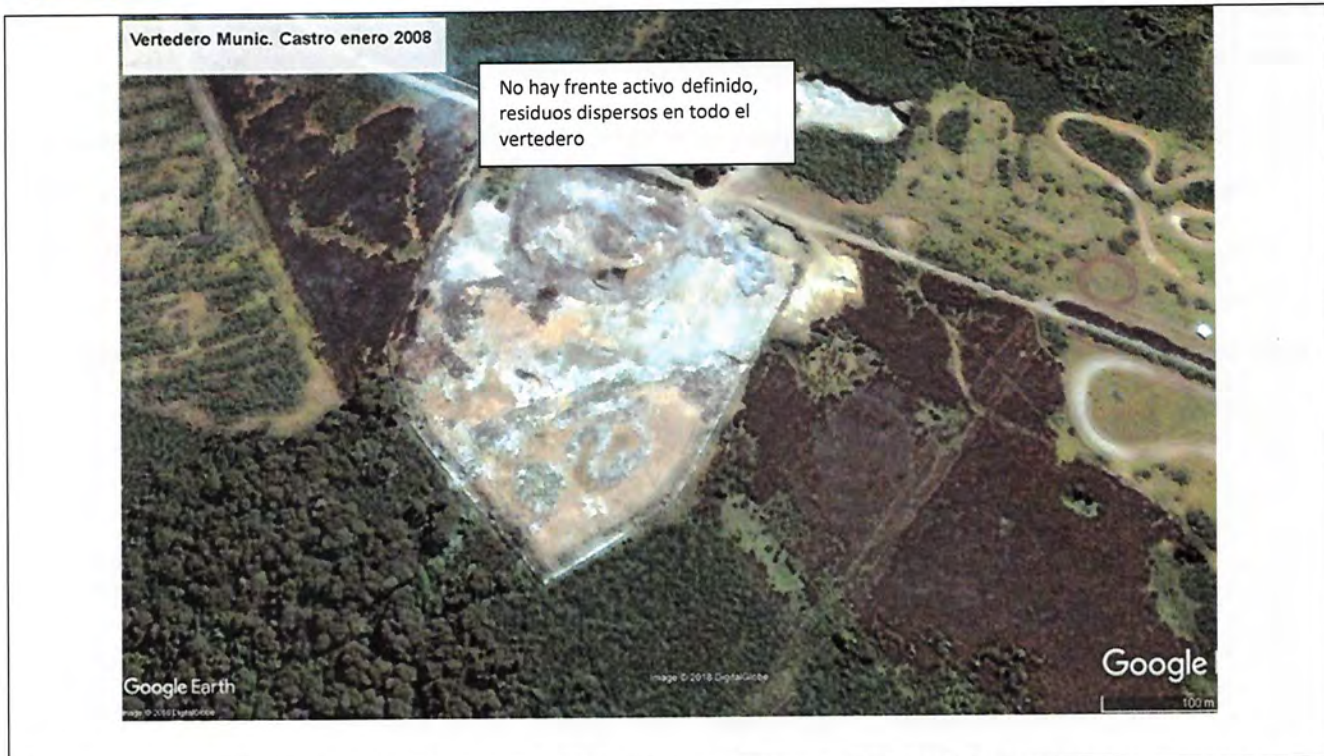
Fotografía 24: Es previa a la RCA 453/2009, confirma lo indicado en la DIA "La operación del vertedero se ha desarrollado hasta la fecha por el método de área, la conformación en junio 2008, es la de un vertedero a cielo abierto".

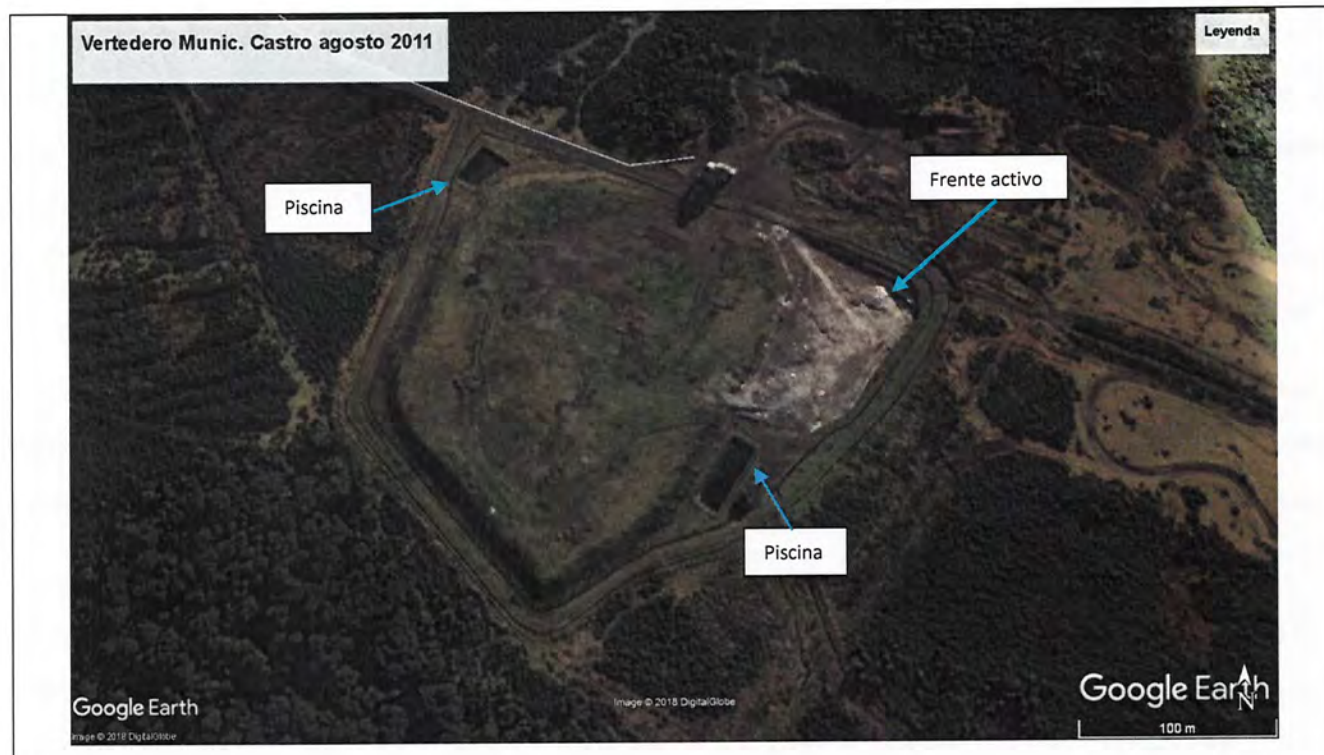
Imagen 25: Es posible observar un frente activo determinado y 2 piscinas de lixiviados tal como se indica en DIA "Plan de cierre y sellado Vertedero comuna de Castro".

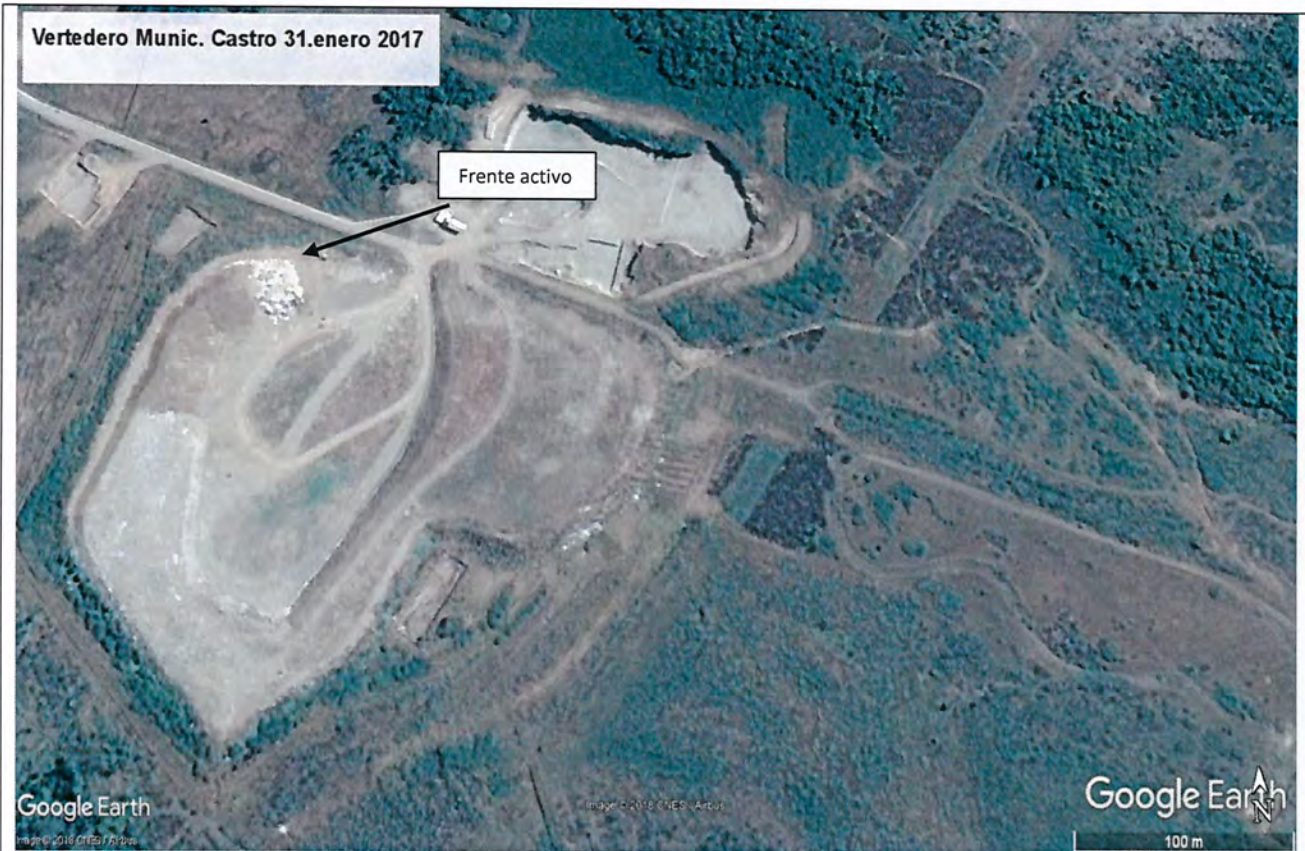
Imagen 26: Se observa un nuevo frente de disposición de residuos, los cuales son incorporados en zona que según DIA e imagen 25 correspondiente al 2011, era un área cerrada.

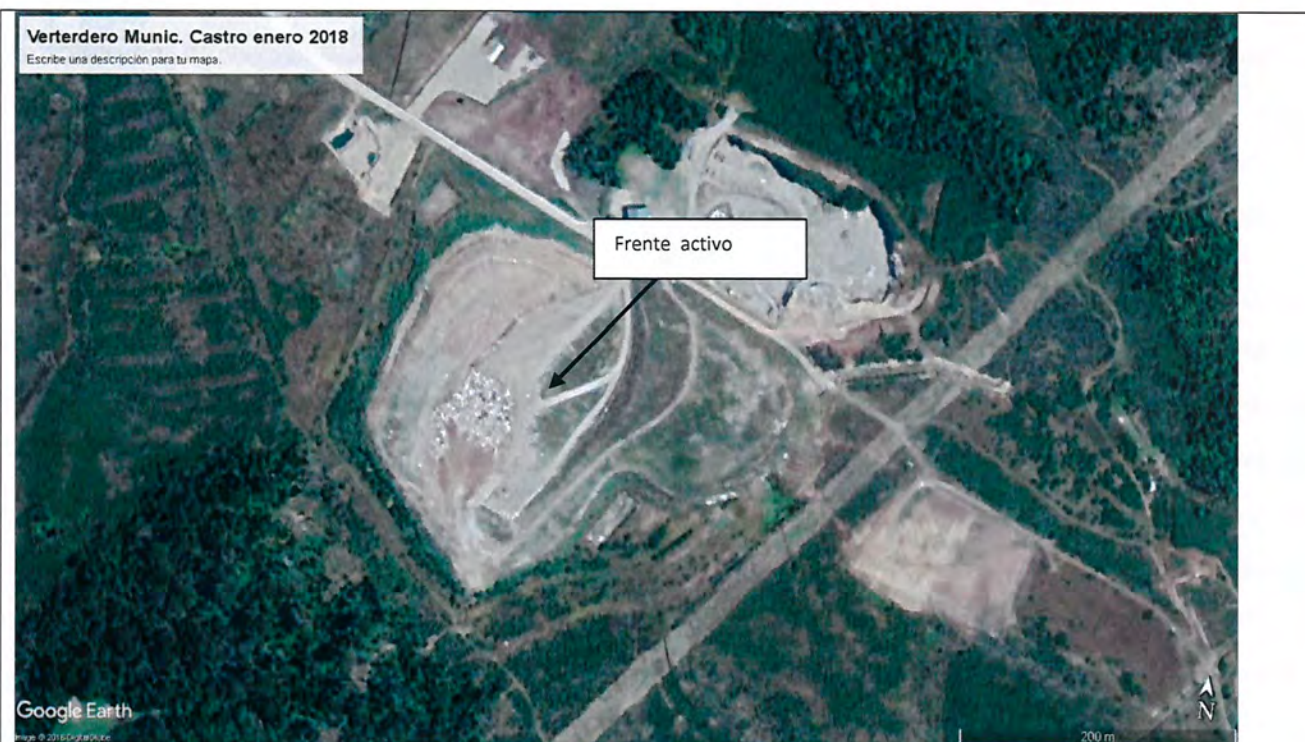
Imagen 27: Se Observa el avance del frente de trabajo en zona que el año 2011 se encontraba cerrada

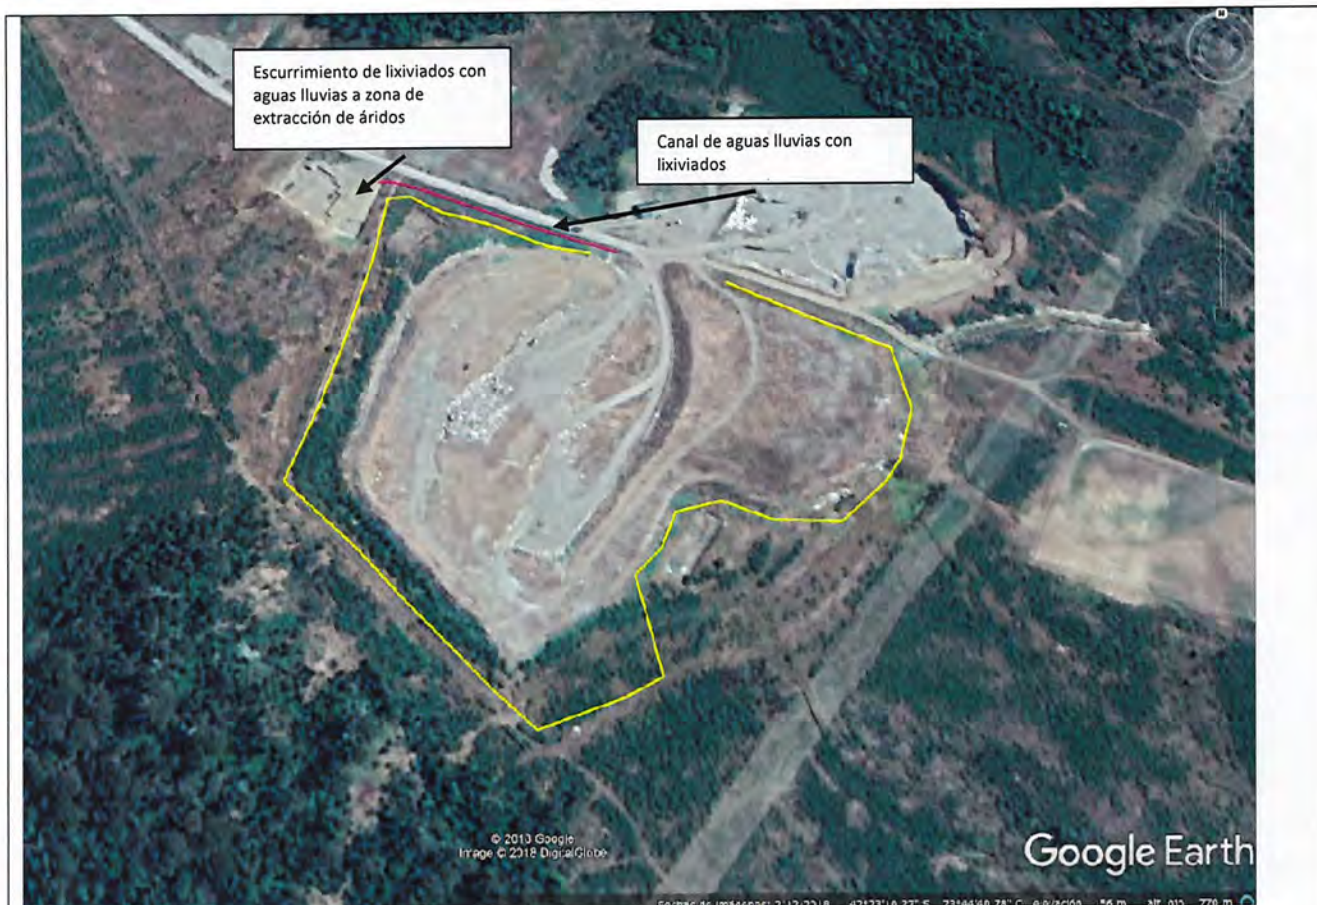
Imagen 28: Demarcación del canal de aguas lluvias que se mezcla con lixiviados y zona donde estos escurren por gravitación al área de extracción de áridos

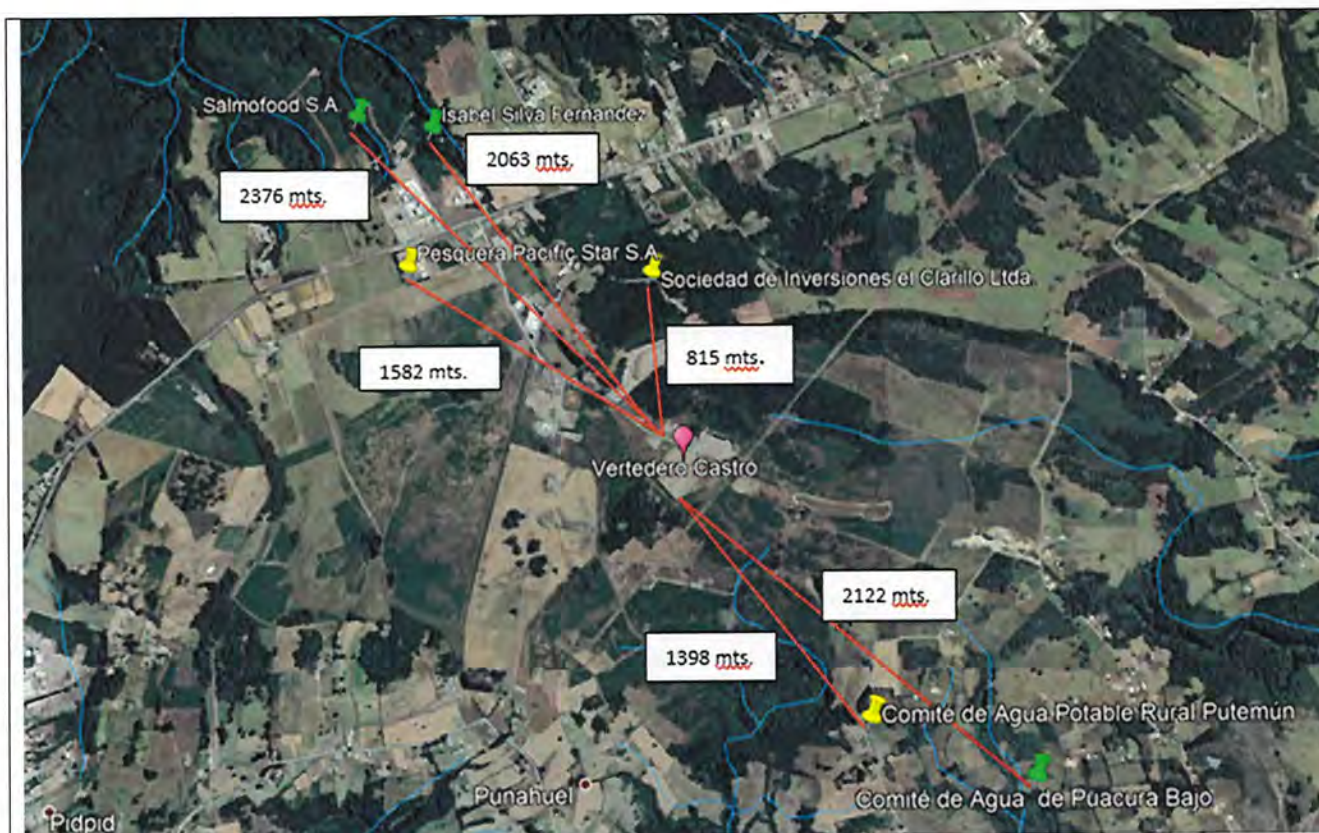
Por otro lado, existen en un radio de aproximadamente 2 kilómetros desde el frente activo del vertedero tres (3) derechos de aprovechamiento de aguas subterráneas de los cuales uno de ellos corresponde al Comité de Agua Potable Rural Putemun y tres (3) derechos de aguas superficial y uno de ellos corresponde al Comité de Agua Potable de Puacura Bajo. Lo anterior es de suma relevancia pues existiría un riesgo potencial de contaminación de estas aguas.

Imagen N°5: Ubicación del vertedero y su relación con los derechos de aprovechamiento de aguas subterráneas y superficiales (pinchos amarillo y verdes respectivamente)
