INFORME TÉCNICO DE FISCALIZACIÓN AMBIENTAL

Medidas Provisionales

VERTEDERO OSORNO

DFZ-2018-2057-X-MP

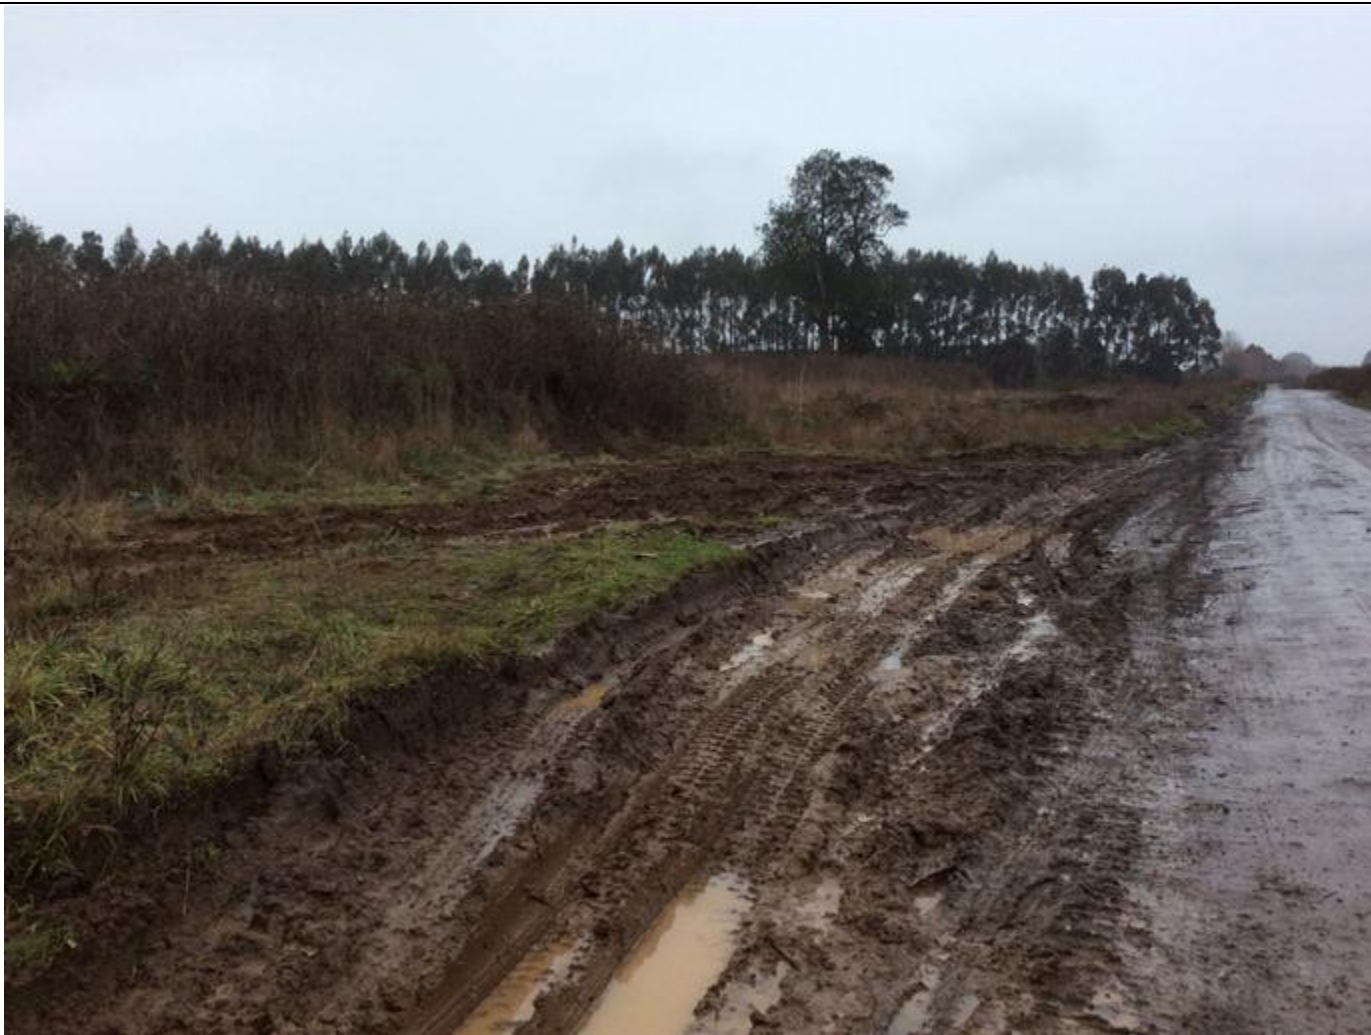
Fotografía 1.

Descripción del medio de prueba: Limpieza del camino de acceso al vertedero municipal de Osorno, antecedentes presentado en informe de fiscalización del día 8 de mayo 2018.

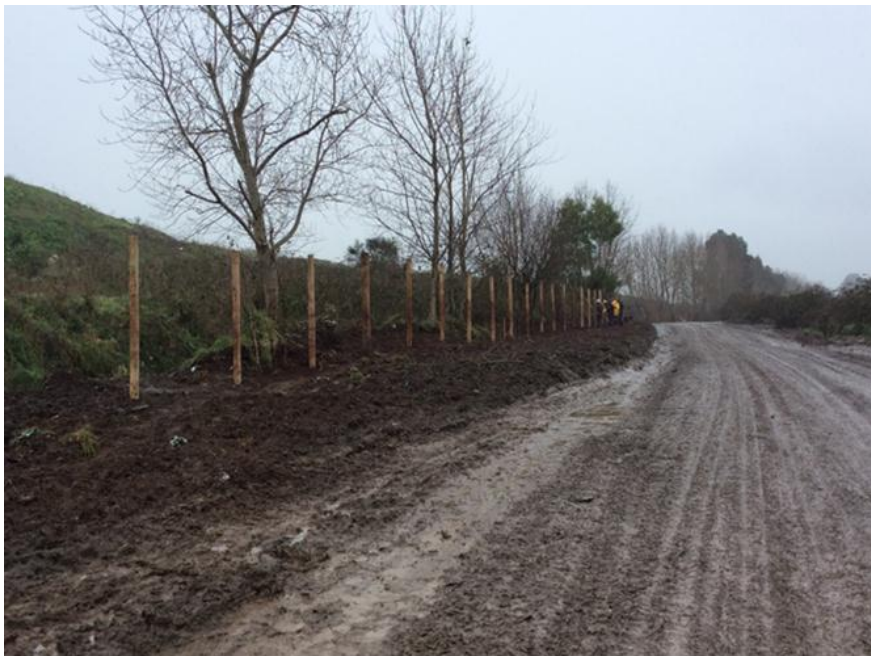
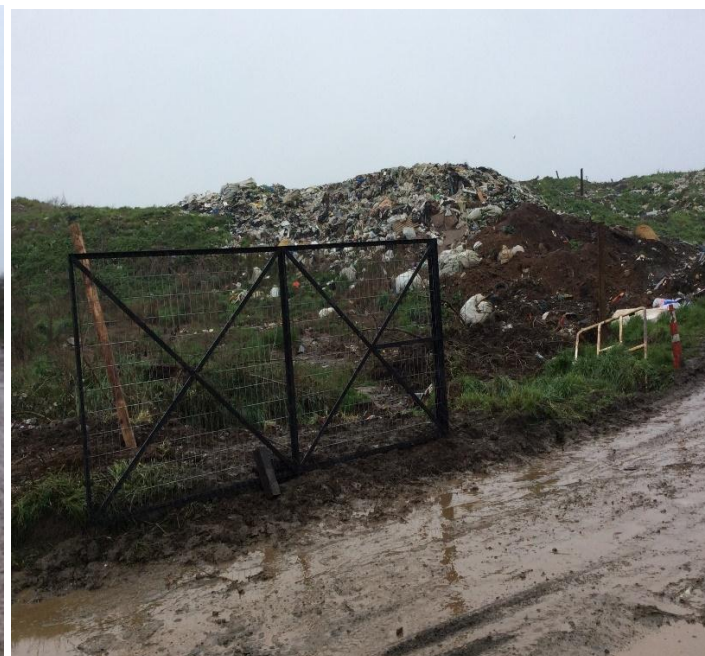
Fotografía: 2

Descripción del medio de prueba: Se constata la instalación del cerco perimetral del camino de acceso al vertedero, al igual que preparan la instalación del portón de entrada.

N°	Medida asociada	Hallazgos
	vertedero grietas en la superficie del terreno, contaminación de aguas subterráneas y superficiales, fallas en el equipamiento utilizado, control de olores y riesgos naturales. Este plan de acción deberá contener como mínimo , descripción de las acciones y/o metas, plazos, medios de verificación, cronograma de ejecución, costos asociados, etc.	
5	Dar cumplimiento al considerando 3.3.7 sobre Cierre Perimetral de la RCA N°438/2010, en cuanto a cerrar todos los accesos libres al vertedero, de manera de impedir el ingreso de personas como animales al recinto sin un control. Así mismo, se deberá instalar un portón de acceso, con un horario establecido. Lo anterior, en un plazo no superior a los 12 días hábiles contados desde la notificación de la presente resolución. Como medio de verificación se deberá presentar fotografía fechada y georreferenciada que muestre el estado final del cerco y del portón en toda su extensión y contorno del vertedero.	Medida ejecutada de manera parcial, se está implementando el cierre perimetral en el sector oeste del vertedero. <i>(fotografía 2)</i>

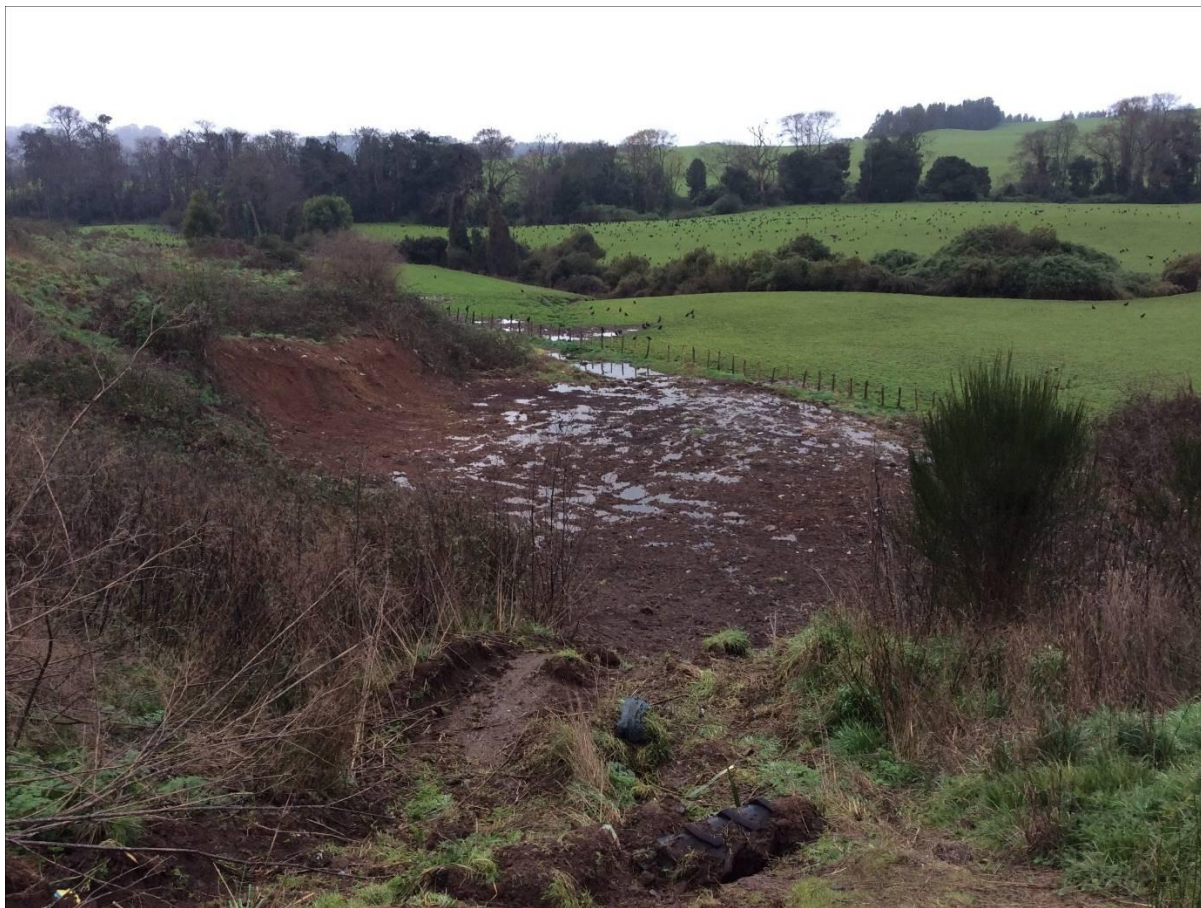
Fotografía 3.

Descripción del medio de prueba: Laguna del sector sur se encuentra sin acopio de lixiviado, antecedentes presentado en informe de fiscalización del día 8 de mayo 2018.

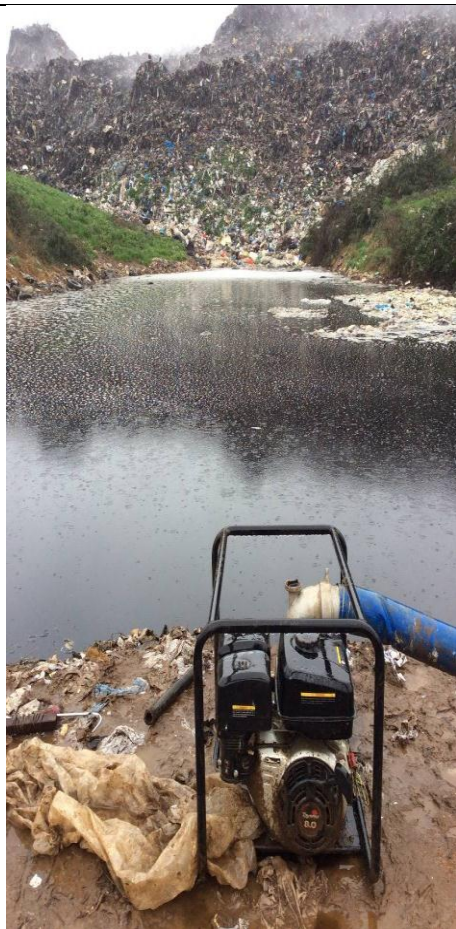
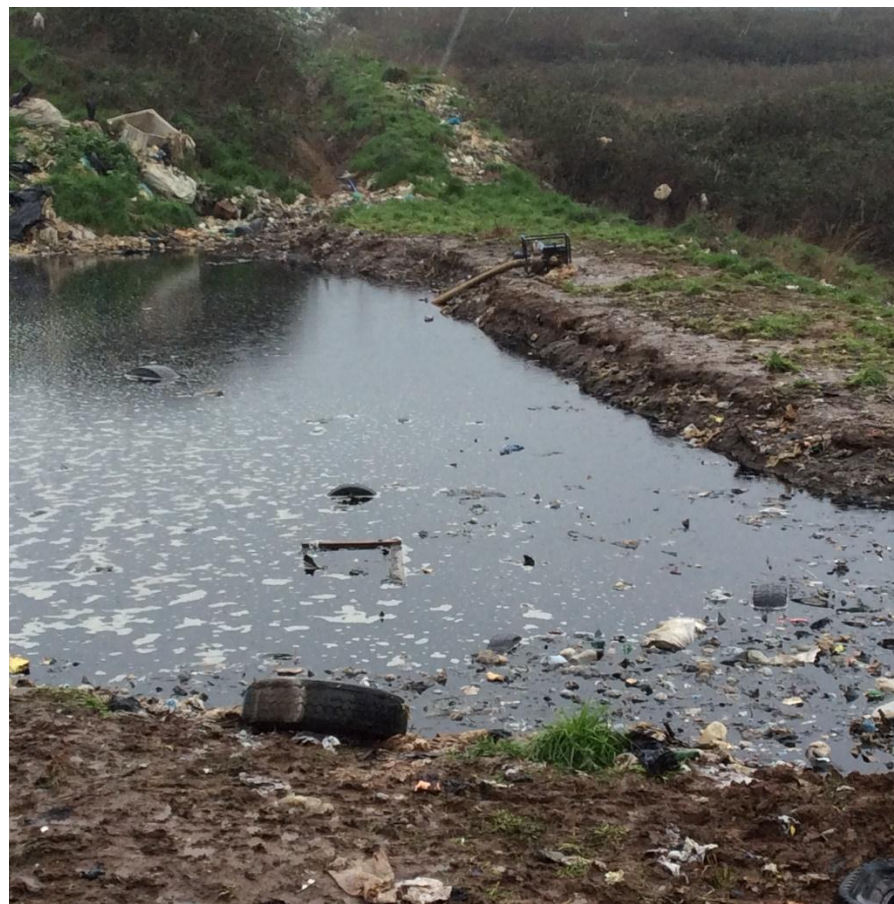
Fotografía 4

Descripción del medio de prueba: Se constata que en la laguna del lado Noroeste existe una motobomba, la cual tiene 2 mangueras, una que se sumerge en la laguna y otra que recorre el canal perimetral que bordea el lado noreste del vertedero.

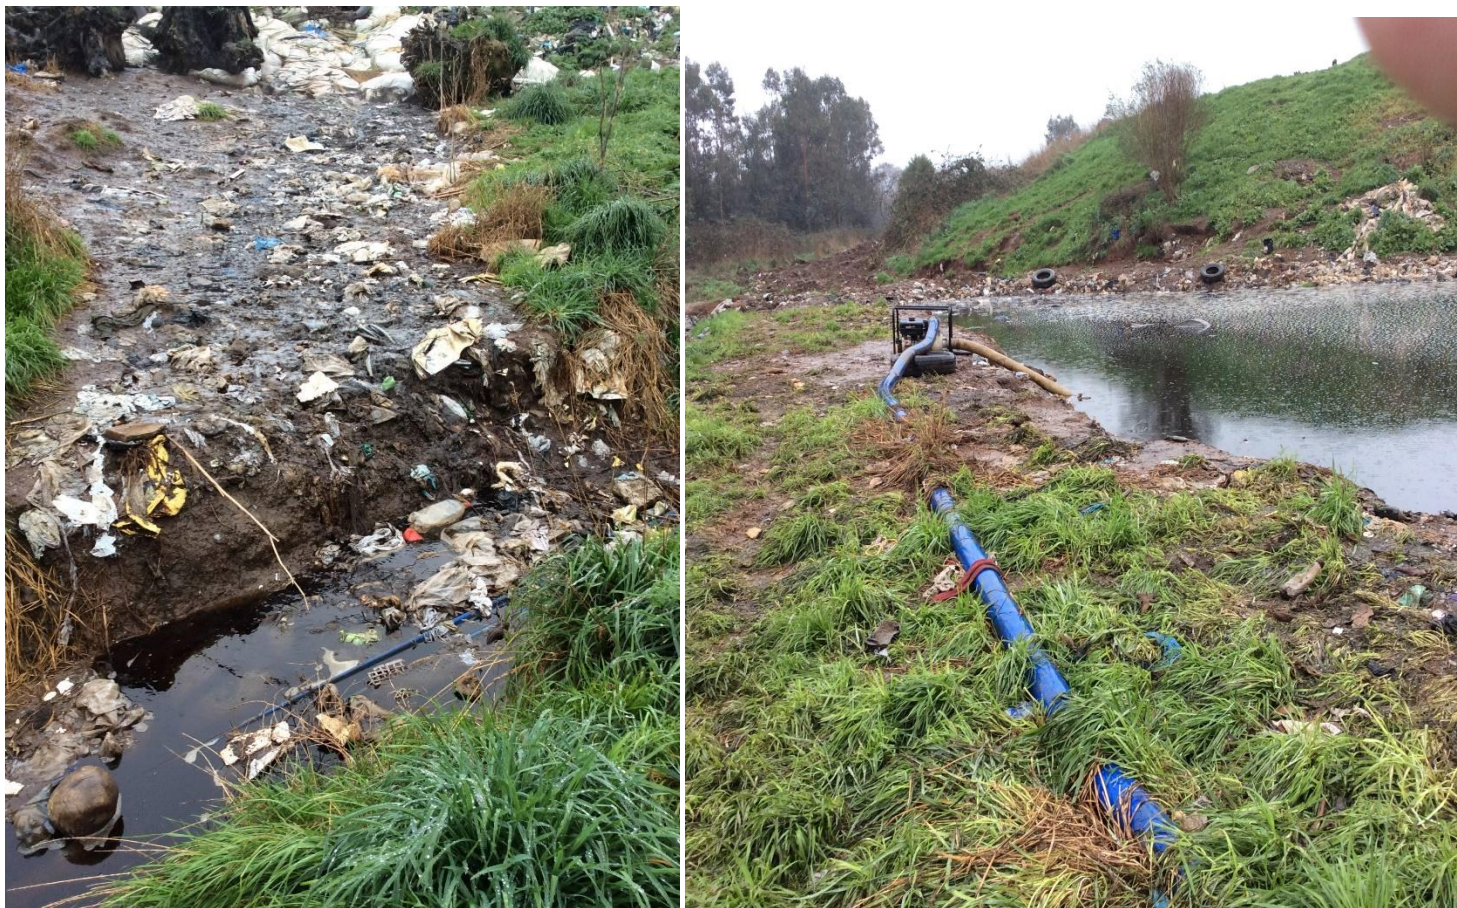
Fotografía 5.

Descripción del medio de prueba: Se constata el escurrimiento de lixiviado hacia el canal que bordea el lado noreste del vertedero. También se constata que en este canal se usa para desplegar la manguera de color azul.

N°	Medida asociada	Hallazgos
1	<p>Controlar todas las descargas de los líquidos lixiviados (crudos o mezclados con aguas lluvias) hacia sectores no autorizados y proceder a retirar los líquidos lixiviados, que se encuentran acopiados en dos lagunas existentes, univocadas en el límite sur y oriente del vertedero respectivamente, hasta los niveles que permiten la total contención y/o eliminación de dichos líquidos al interior de las instalaciones del vertedero, procediendo de la siguiente manera:</p> <ul style="list-style-type: none"> d) Respecto al acopio de líquidos en le limite sur, se deberá proceder a su eliminación definitiva. Así mismo, se deberá informar respecto del volumen total, a través de una medición o estimación del volumen, una vez que se haya vaciado. e) Respecto a la laguna del límite oriente, el retiro de los líquidos deberá ser en cantidades que garanticen mantener, en todo momento, una altura de revancha de 1 metro, la cual deberá ser medida desde el nivel superior de la piscina hasta el nivel del líquido acopiado. El exceso de lixiviados acopiados en esta laguna deberá ser retirado de la instalación. f) Respecto a aquellos líquidos lixiviados que escurren a canales perimetrales, ya sea de evacuación de aguas lluvias y/o acequias, se deberá proceder a su eliminación y su control se deberá efectuar al interior del vertedero. <p>Estas medidas se deberán ejecutar en un plazo no superior a los 12 días hábiles, contados desde la notificación de la presente Resolución. Para verificar lo anterior, se deberá presentar fotografía fechada y georreferenciada que den cuenta (i) del control de todas las descargas de los líquidos lixiviados (crudos o mezclados con aguas lluvias) hacia sectores no autorizados y (ii) del estado final de ambas lagunas de residuos líquidos y adjuntar los documentos asociados al retiro, traslado y la disposición final de estos líquidos lixiviados.</p>	<p>Medida ejecutada de manera parcial, no se entregan detalles de georreferenciación ni fotografías, ni documentación que acrediten la eliminación correcta de los lixiviados, así como tampoco, información que acredite los volúmenes de lixiviados extraídos de cada laguna.</p> <p>No es subsanado el escurrimiento de lixiviados desde la torta hacia canales perimetrales de aguas perimetrales y/o aguas lluvias.</p> <p>Se constató que lixiviados escurren hacia canales perimetrales (fotografías 5 y 8)</p>

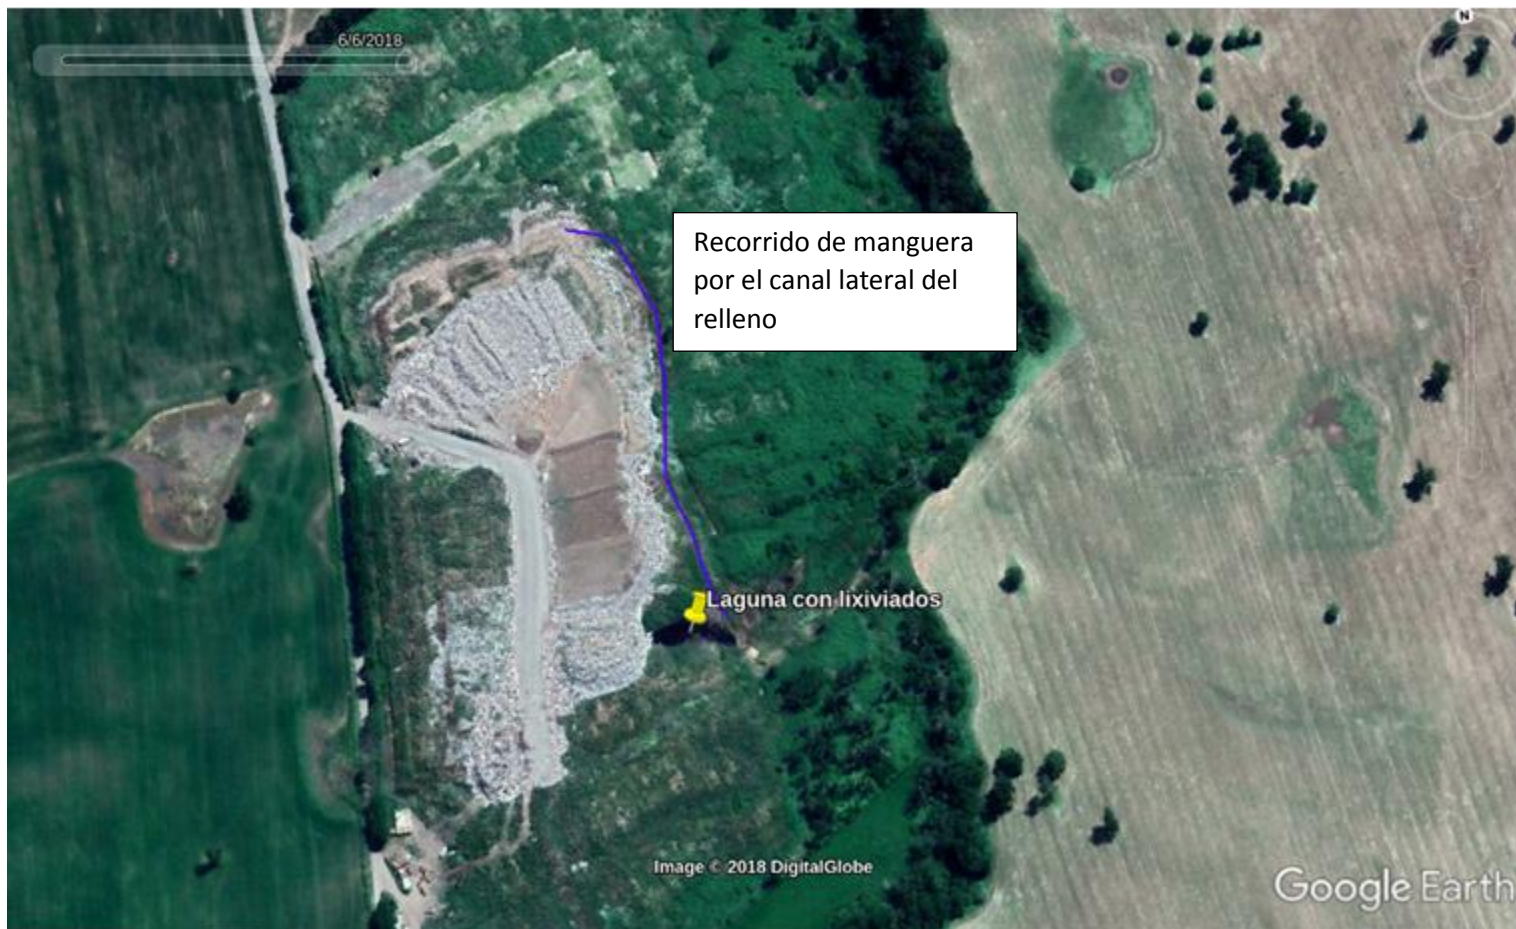
Fotografía 6.

Descripción del medio de prueba: La imagen obtenida en Google Earth , muestra el recorrido de la manguera de color azul por el canal perimetral que se encuentra por el costado este del vertedero.

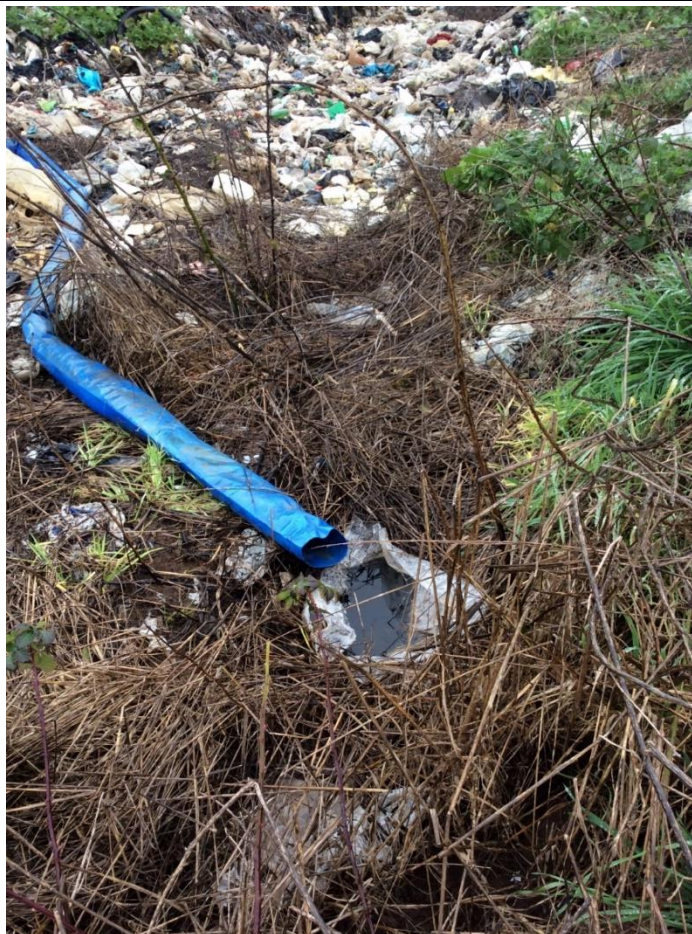
Fotografía 7

Descripción del medio de prueba: Se constata salida de la manguera la cual contiene lixiviado, este llega a la superficie del vertedero.

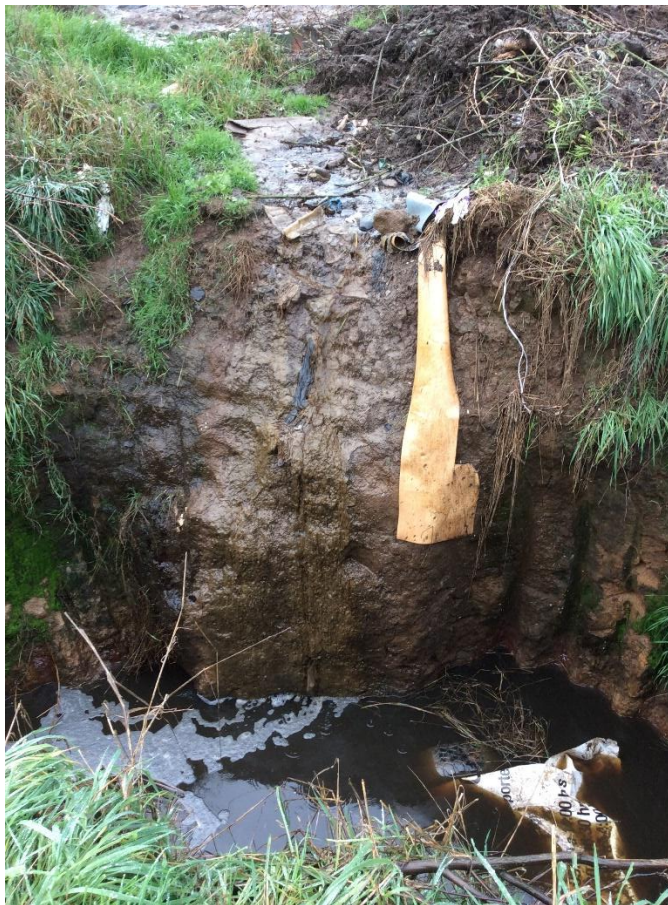
Fotografía 8.

Descripción del medio de prueba: Se constata la lixiviación hacia el canal perimetral que se encuentra en la entrada del vertedero
