ORD. D.G.A. Maule N° 1359,

ANT. : Fiscalización en sector estero Nacimiento, a obras asociadas a la Central Hidroeléctrica Roblería.

MAT.: Informa sobre inspección a terreno y hechos constatados.

INC.: Informe Técnico de Fiscalización N° 43/2018, de 27 de septiembre de 2018.

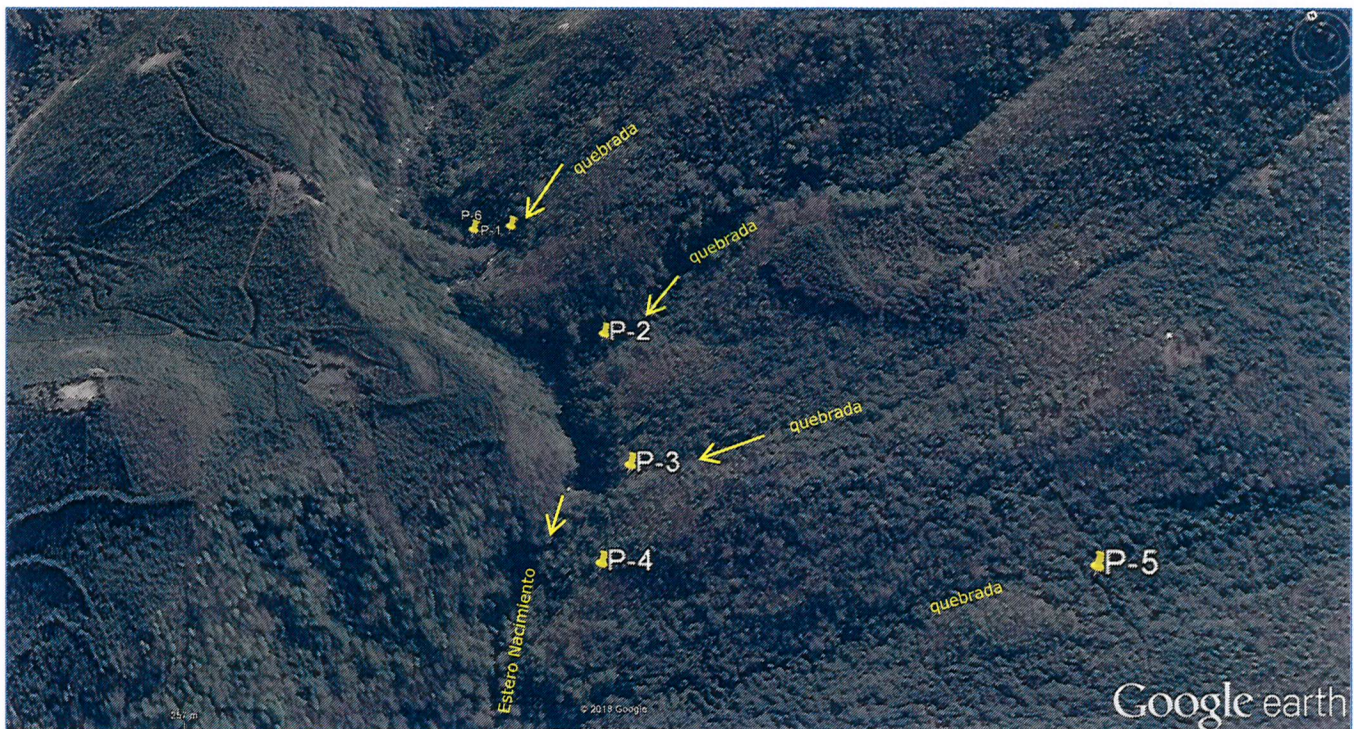
IMAGEN N°1. Vista general de zona inspeccionada y puntos de interés.

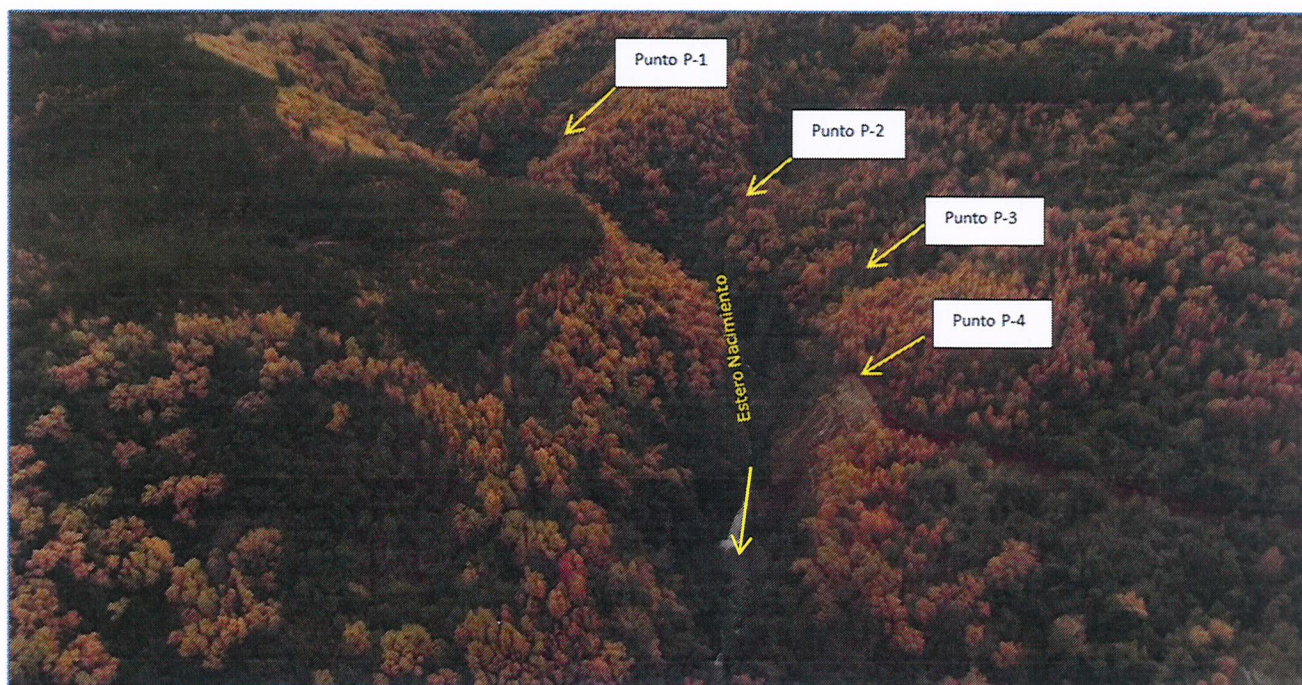
Fotografía N°1. Ubicación aproximada de puntos inspeccionados. **Imagen de junio de 2018** (sin mayor intervención). Vista Sur norte.

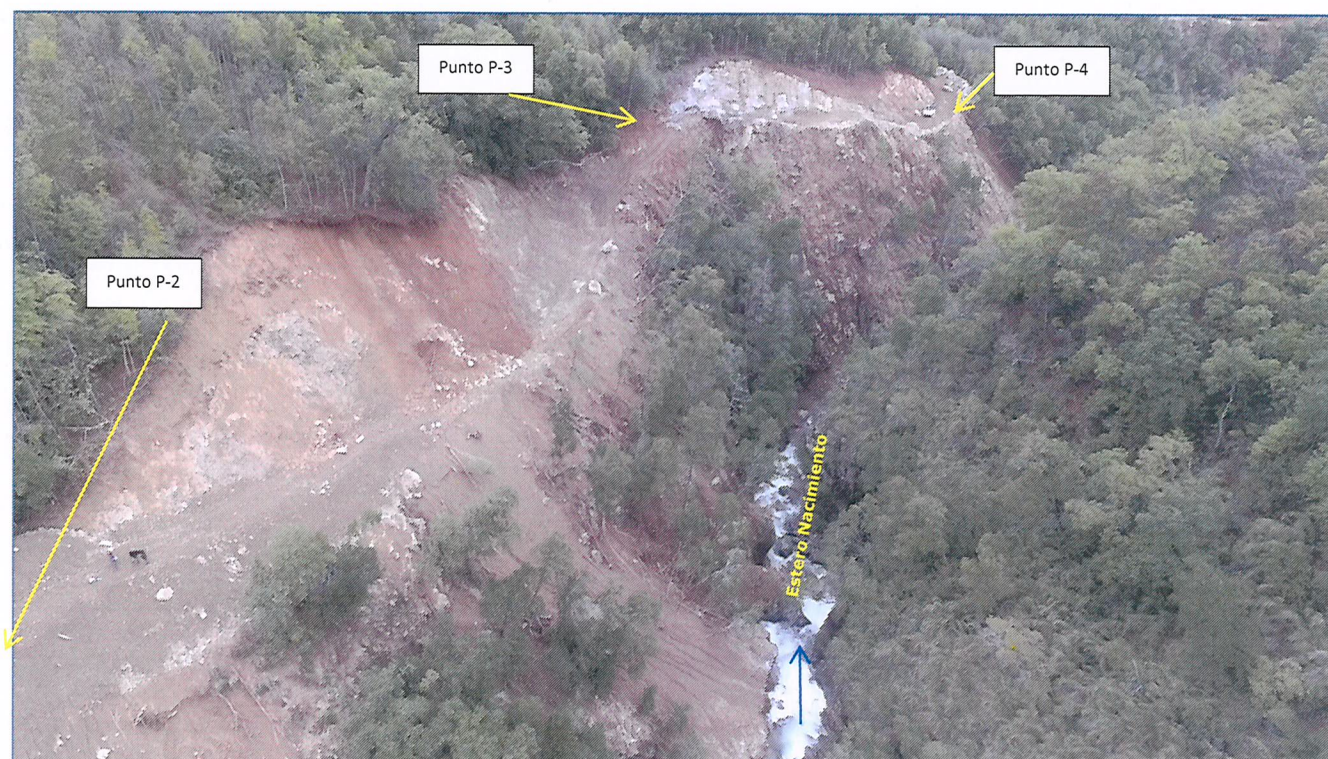
- c) Cabe indicar que entre el tramo comprendido entre el punto P-1 y el punto P-4, de largo aproximado por el estero Nacimiento de 560 metros, se constató trabajos en ejecución del

acueducto que nacerá desde el punto P-6, lo que ha significado la total intervención de la quebradas en los puntos P-1, P-2 y P-3. La quebrada en punto P-1 fue eliminada entre dicho punto y el estero Nacimiento, en tanto las quebradas en punto P-2 y P-3 están totalmente cubiertas con gran cantidad de material proveniente del escarpe (tierra, piedras, árboles, rocas). Dichas quebradas están con escurrimiento sin embargo a raíz de las intervenciones las aguas no pueden hacer confluencia con el estero Nacimiento.

Fotografía N°2. Ubicación aproximada de puntos inspeccionados. Imagen de 25 de septiembre de 2018. Vista norte sur.

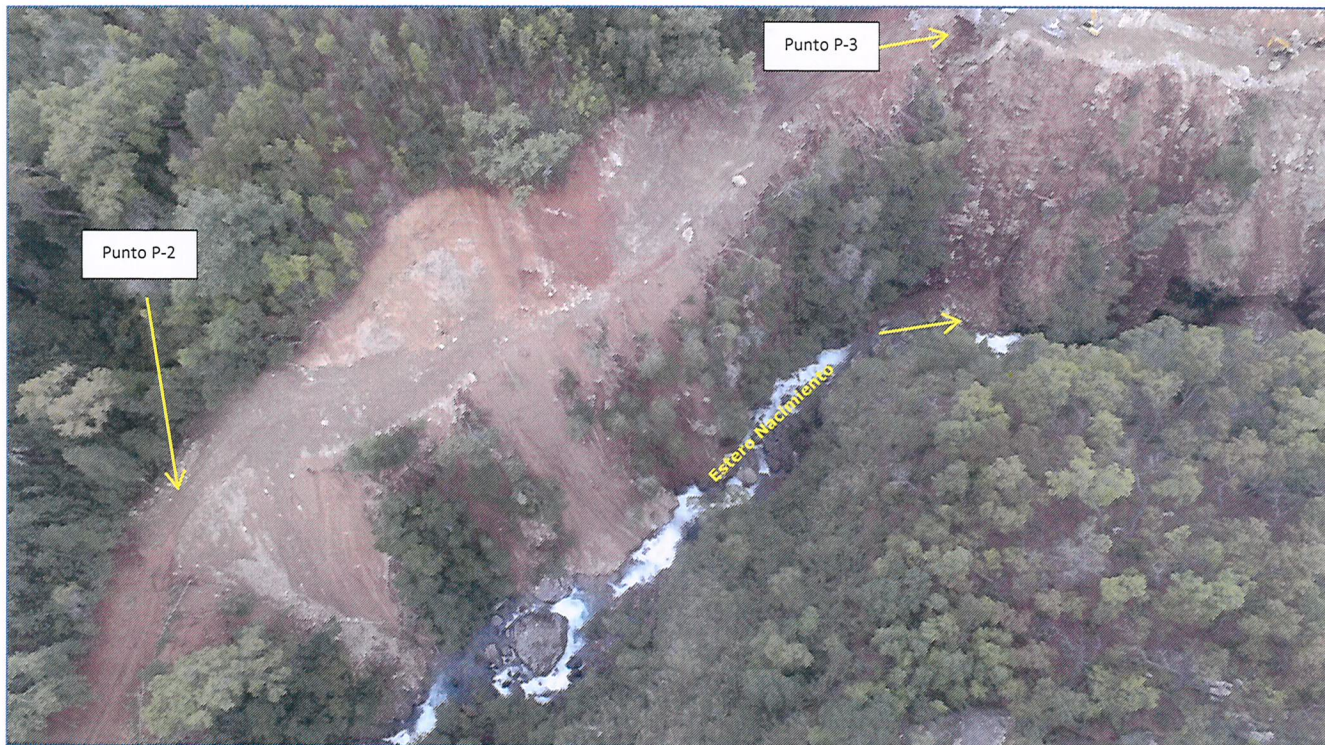
Fotografía N°3. Obstrucción de quebradas en P-2 y P-3.

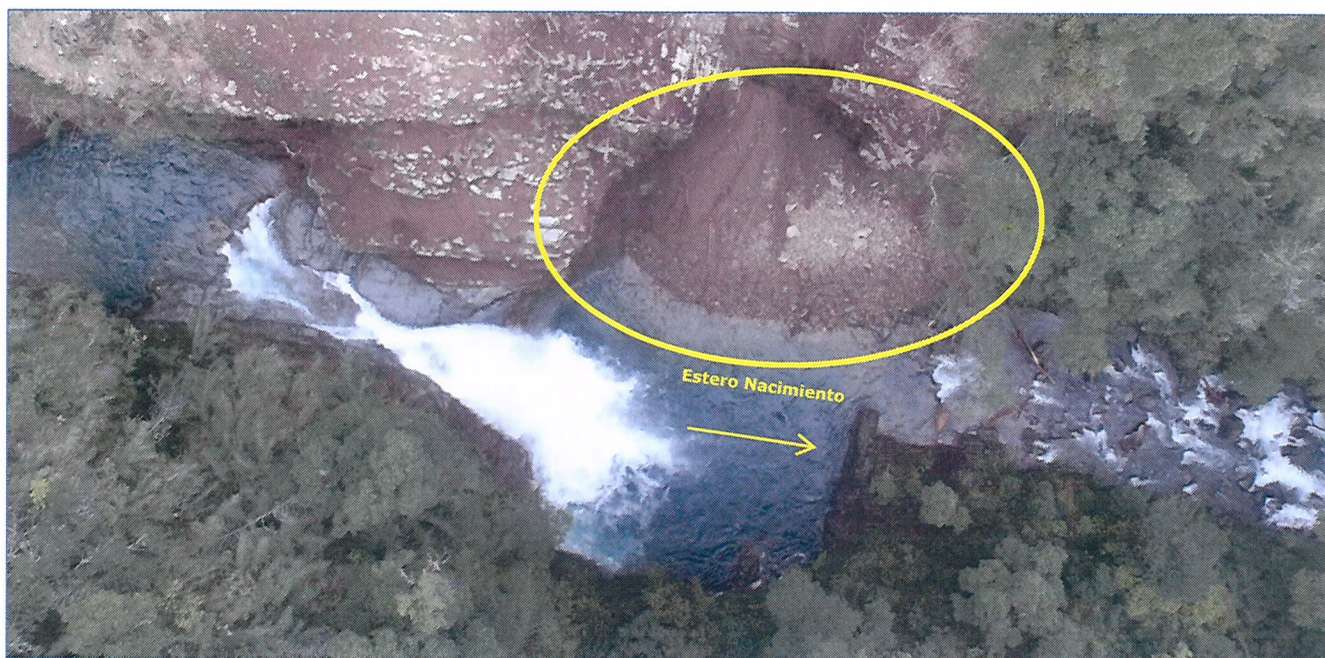
- d) Adicionalmente entre el mismo tramo señalado (P-1 a P-4), mayoritariamente por la ribera izquierda del estero Nacimiento, producto de la ejecución de los trabajos, ha caído el tipo de material indicado, generando zonas de depósito de material que eventualmente ha sido evacuados producto del escurrimiento del agua, visualizándose sin embargo en partes el material sobre rocas y la ribera misma.

Fotografía N°4. Material caído a pozón en estero Nacimiento en cercanías de punto P-4.

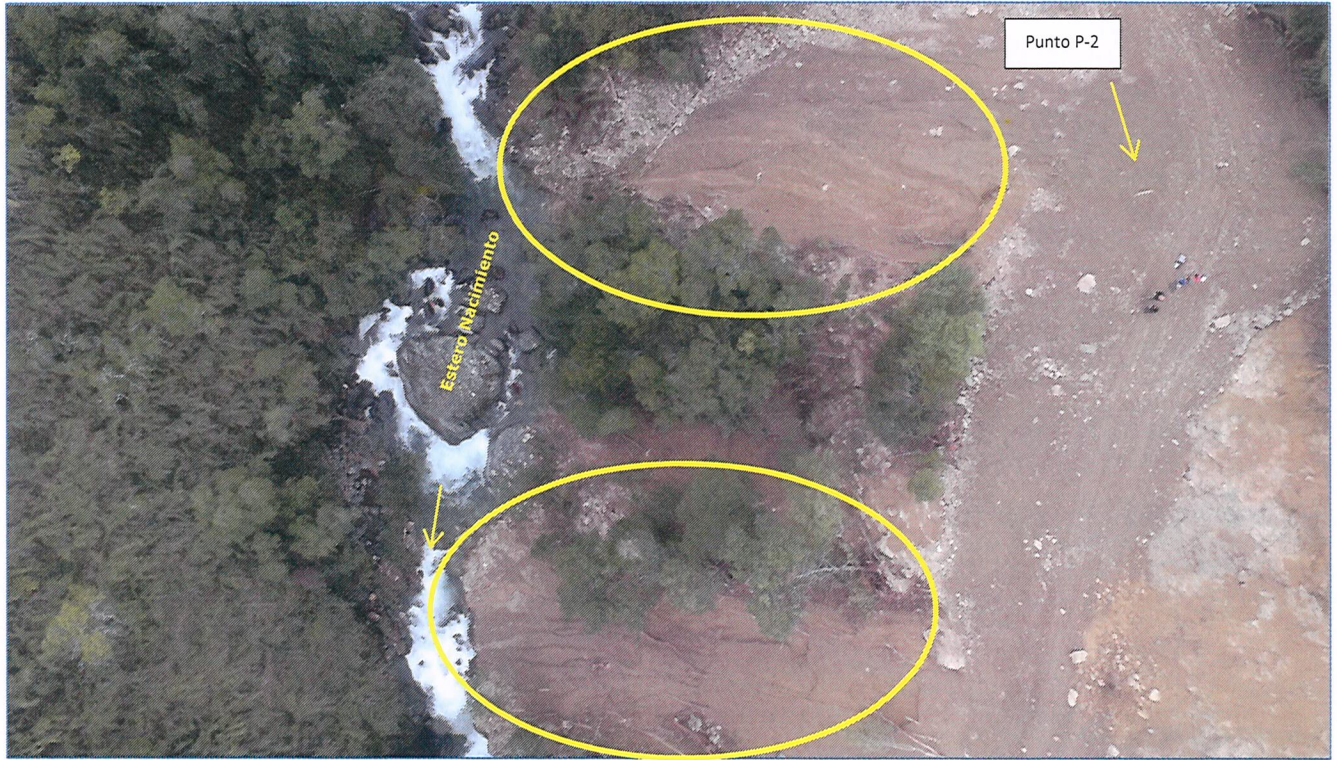
Fotografía N°5. Material caído a estero Nacimiento.

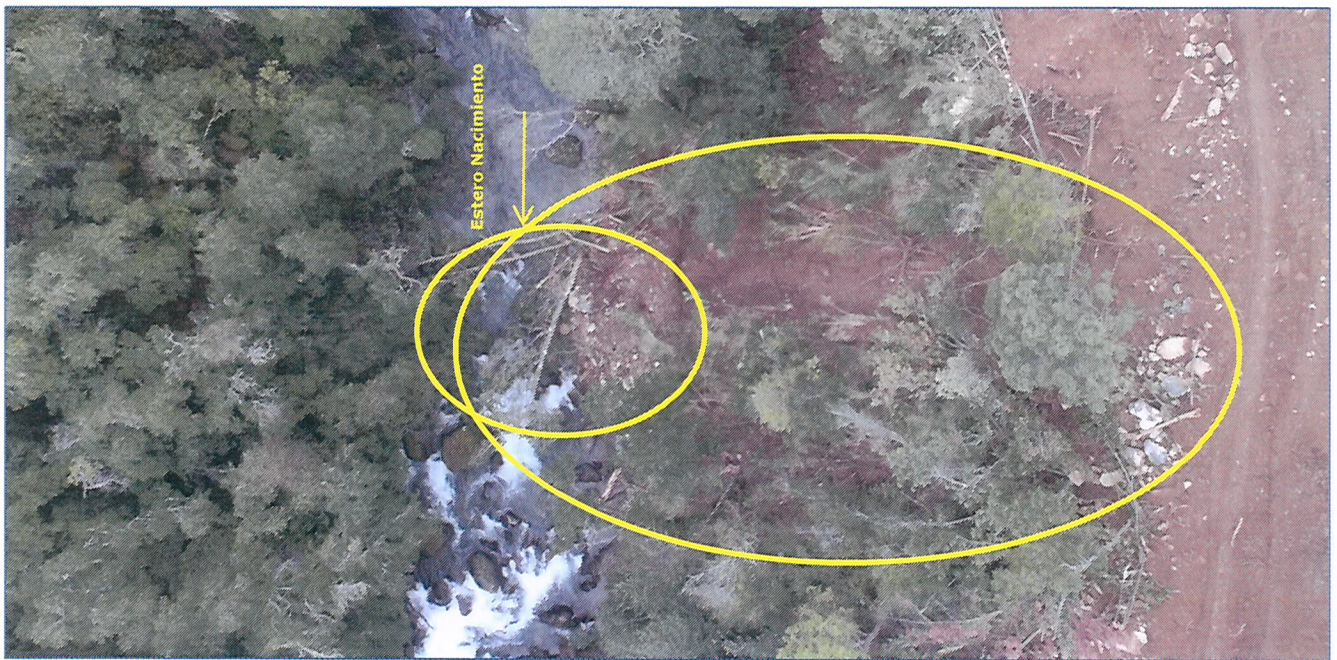
Fotografía N°6. Material caído a estero Nacimiento (árboles, rocas, piedras).

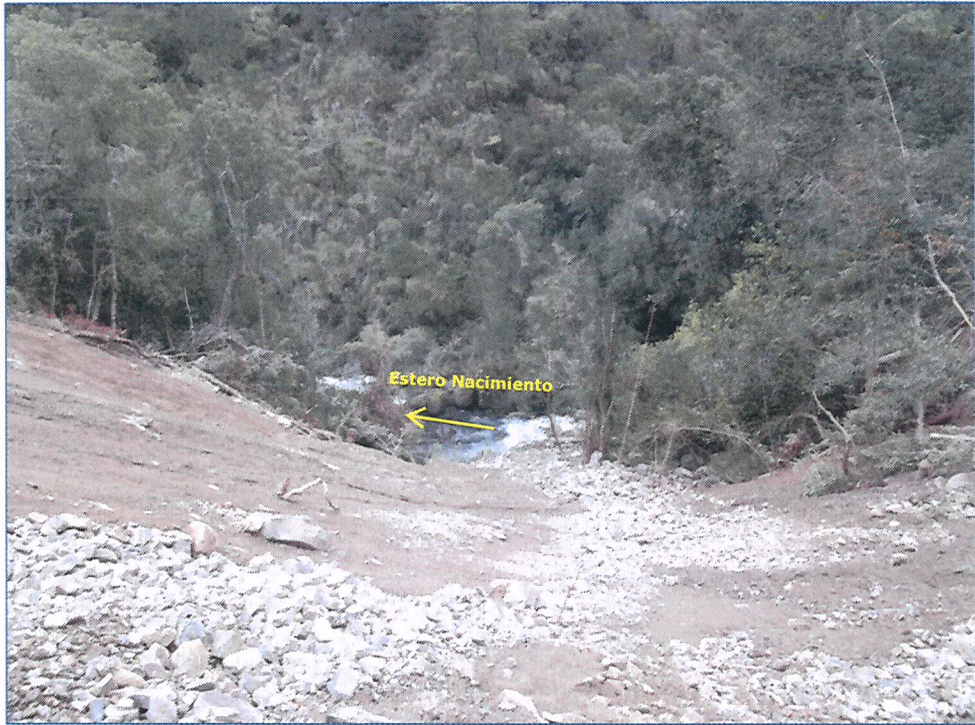
Fotografía N°7. Material caído a estero Nacimiento (árboles, rocas, piedras).

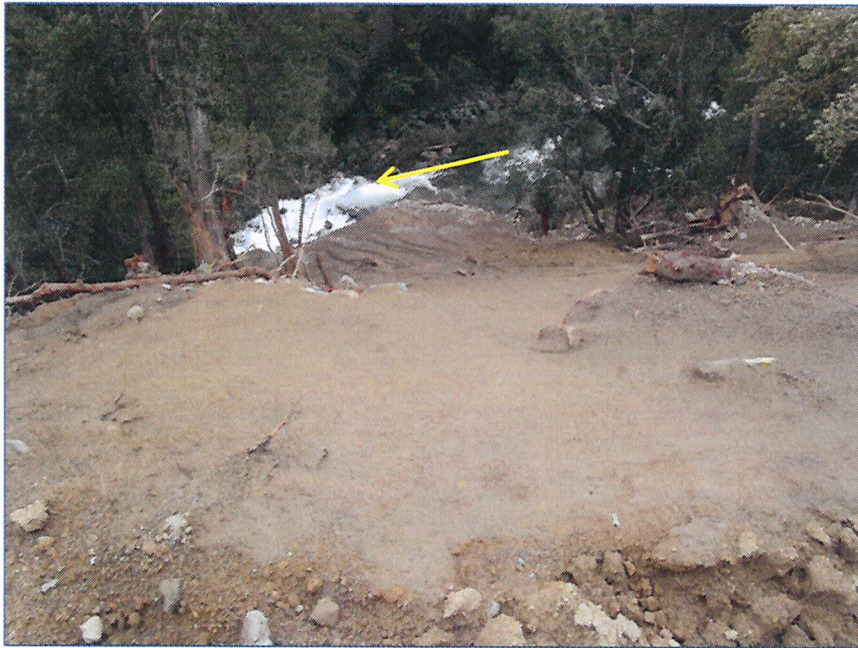
Fotografía N°9. Caída de material y árboles a estero Nacimiento.

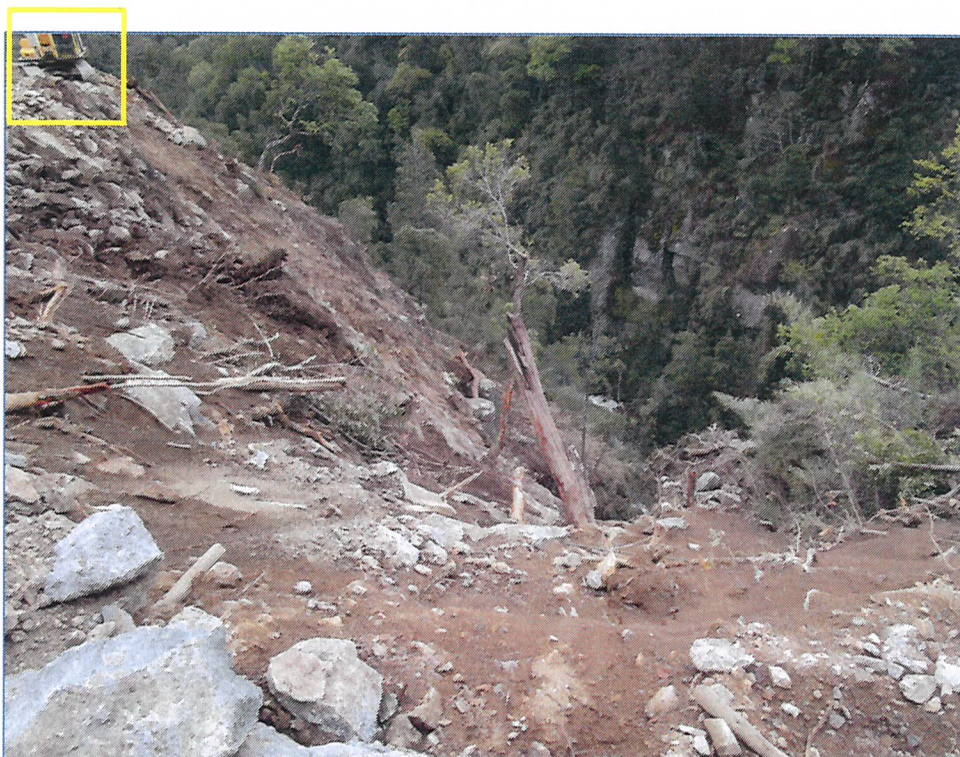
Fotografía N°10. Caída de material, rocas y árboles a estero Nacimiento y maquinaria en operación.

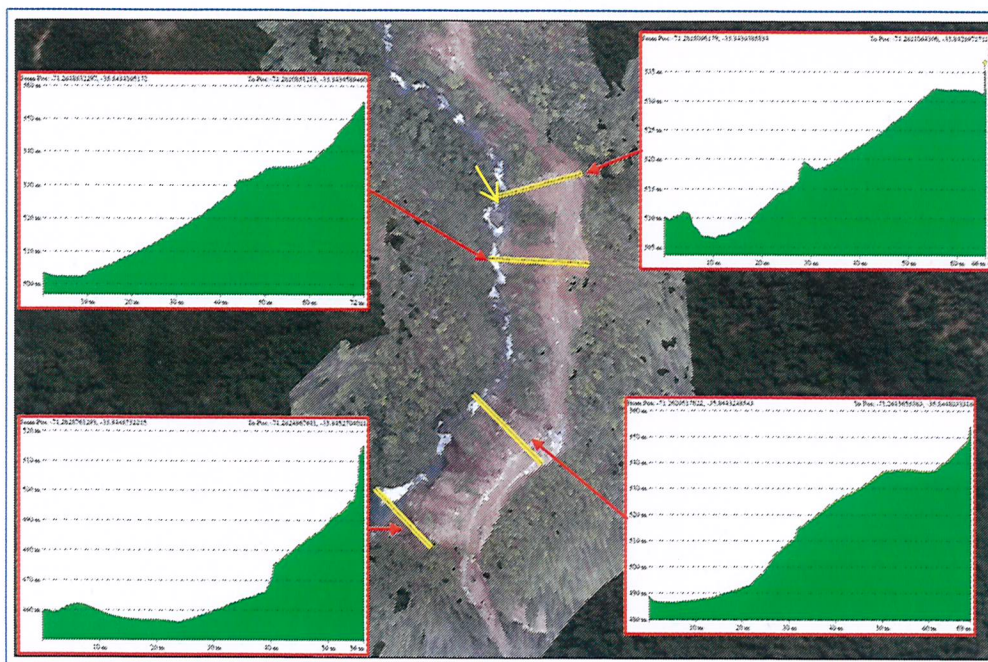
- E. Durante la inspección se realizó un vuelo con DRON DJI Modelo Phatom 4, que permitió elaborar un Ortomosaico y posterior Modelo de Elevación del Terreno, constatándose que en efecto la zona presenta pendientes altas (en tramos mayores al 70%), las que al estar descubiertas de vegetación acrecientan los riesgos de derrumbes en la zona.

Imagen 2. Gráficos de perfil que muestran los desniveles generados por los derrumbes en el sector.

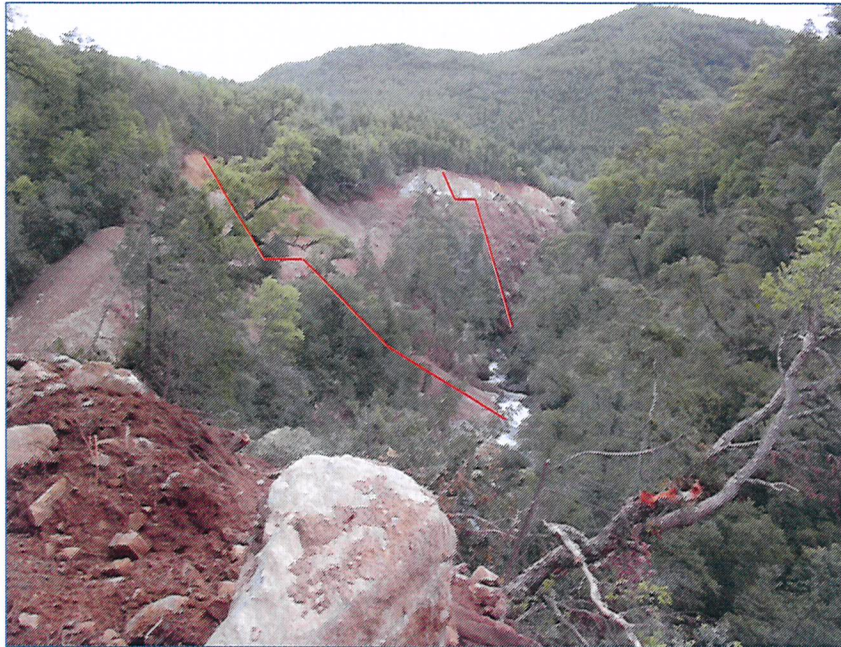
- D. Durante la inspección se visualizó que las laderas hoy existentes no poseen ningún sistema de retención de material, indicándose incluso por parte de la empresa que los derrumbes se han acrecentado producto de las últimas lluvias. Adicionalmente en las quebradas inspeccionadas se constató el escurrimiento de agua, por lo que al estar obstruidas se generarán eventualmente remociones en masa producto de la excesiva humedad.

Fotografía N°11. Visualización de pendientes existentes en la zona producto de las faenas.

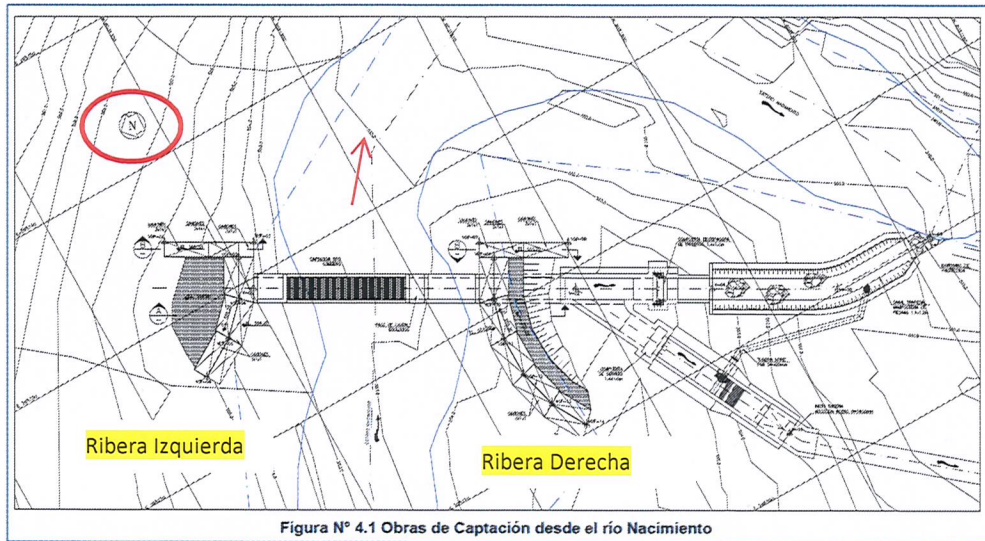
- J. Cabe indicar que revisada dicha solicitud y de acuerdo a plano en ésta adjunto (Imagen N°3), la obra de bocatoma del proyecto enviado a Nivel central (Exp. VC-0703-51) posee una configuración distinta a la ya construida, toda vez que en la original existe un acueducto que nace por la ribera derecha del estero para posteriormente cruzarlo de forma aérea, lo que dista de la construcción actual ya que el acueducto nace de la ribera izquierda (Imagen N°4).

Imagen N°3. Configuración de bocatoma ingresada en proyecto VC-0701-51 en estero Nacimiento.

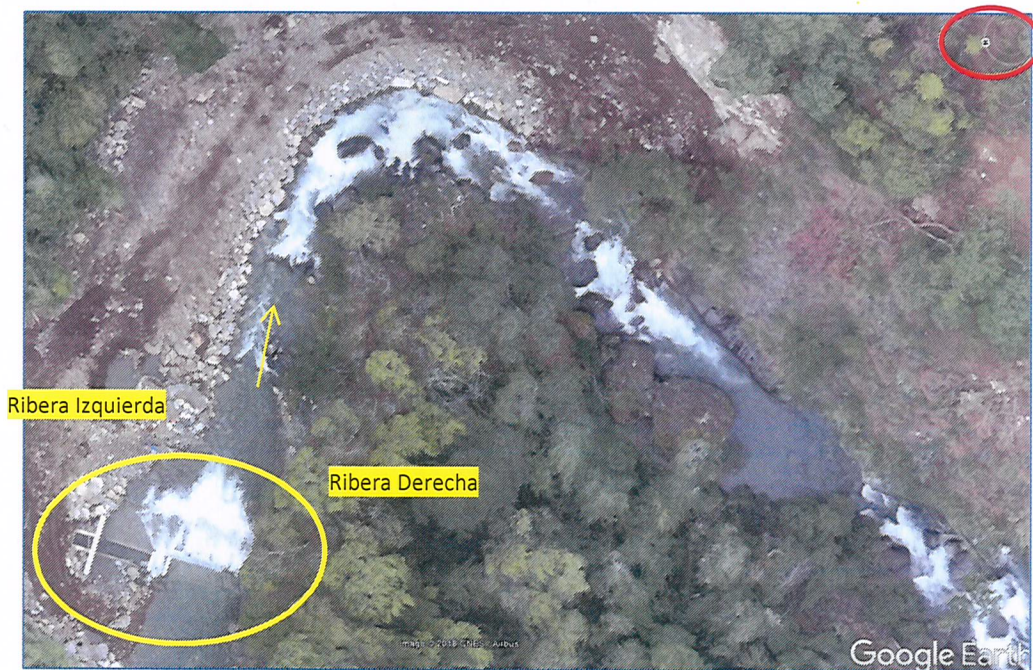
Imagen N°4. Obra de bocatoma construida en estero Nacimiento.

- M. Según los antecedentes que maneja este Servicio, por la obra en construcción en el punto P-6, así como en las quebradas intervenidas, no existen a la fecha resoluciones de aprobación y construcción. Estos aspectos, así como los eventos de derrumbe constatados, modificaciones de quebradas y depósito de material en el estero Nacimiento, están siendo investigadas sectorialmente por esta Dirección en procesos de fiscalización, caratulados en expediente FD-0703-125 y FD-0703-131, los cuales a la fecha se encuentra en trámite.
