**EVACUA MEDICION Y REGISTRO  
DE LAS TEMPERATURAS DE INCINERACIÓN  
MEDIDA PROVISIONAL PROCEDIMENTAL RES. EX. N° 1634/2018**

**“Centro de Gestión de Residuos Biológicos y Desechos derivados de Recintos  
Clinicos y Hospitalarios”**

**RCA 052/2011**

Soluciones Ecológicas y Medio Ambientales S.A.

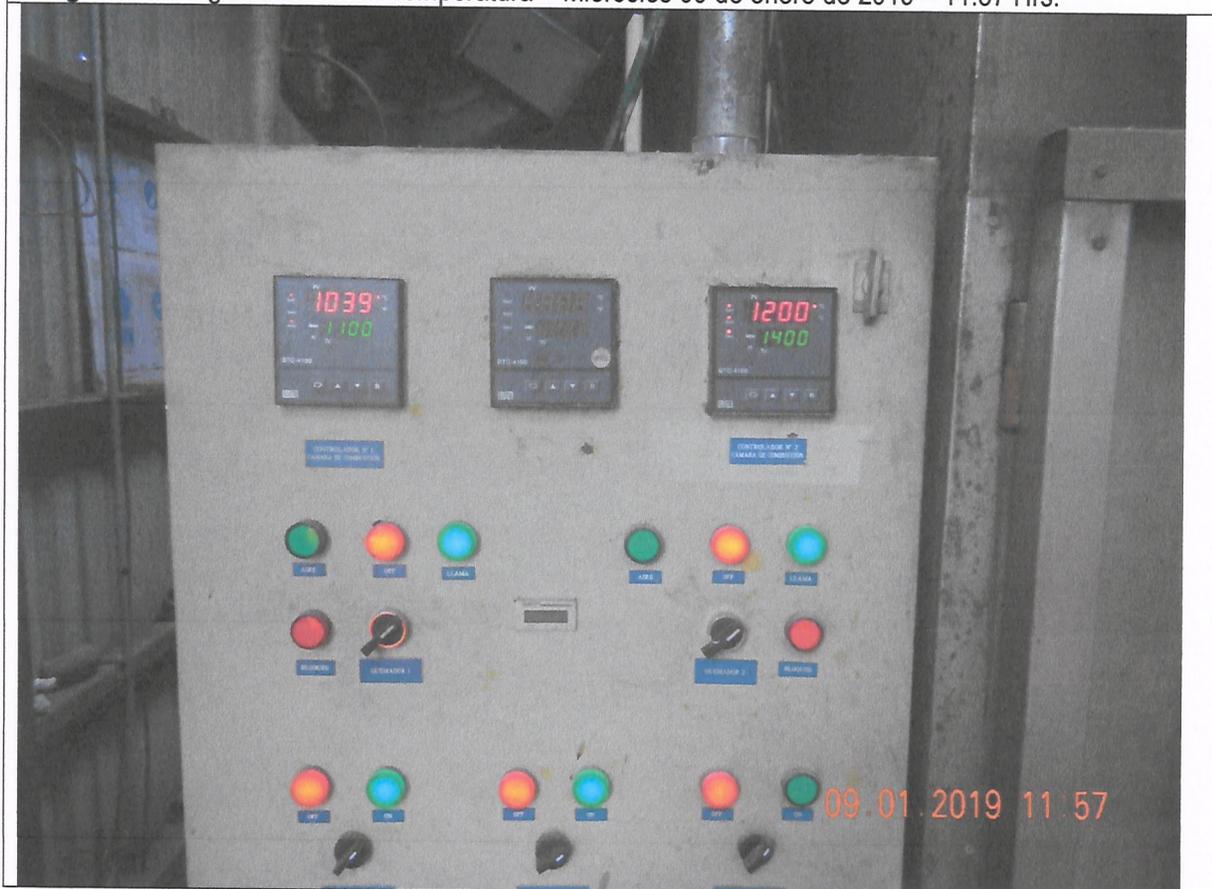
**Imagen N°1:** Registro Medición Temperatura - Miércoles 09 de enero de 2019 – 11:57 Hrs.

La imagen N°1 muestra las temperaturas de trabajo del horno incinerador a una temperatura de 1.039 °C en la cámara primaria y 1.200 °C en la secundaria o de post-combustión. Las temperaturas de seteo corresponden a 1.100 °C y 1.400 °C respectivamente

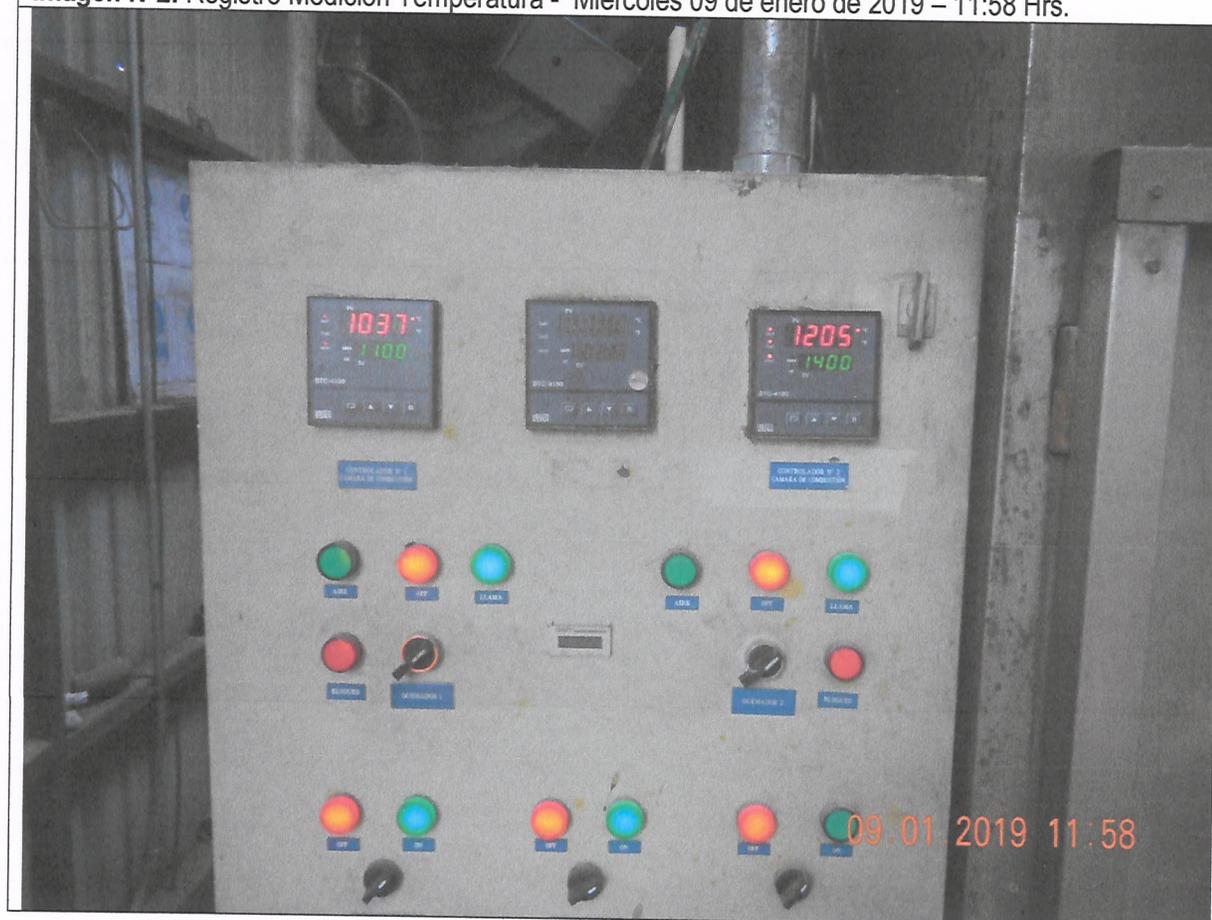
**Imagen N°2:** Registro Medición Temperatura - Miércoles 09 de enero de 2019 – 11:58 Hrs.

La imagen N°2 muestra el aumento de la temperatura en la cámara de post-combustión alcanzando los 1.205 °C, temperatura que asegura la destrucción de sustancias volátiles, la que ocurre a temperaturas por sobre los 1.000 °C.

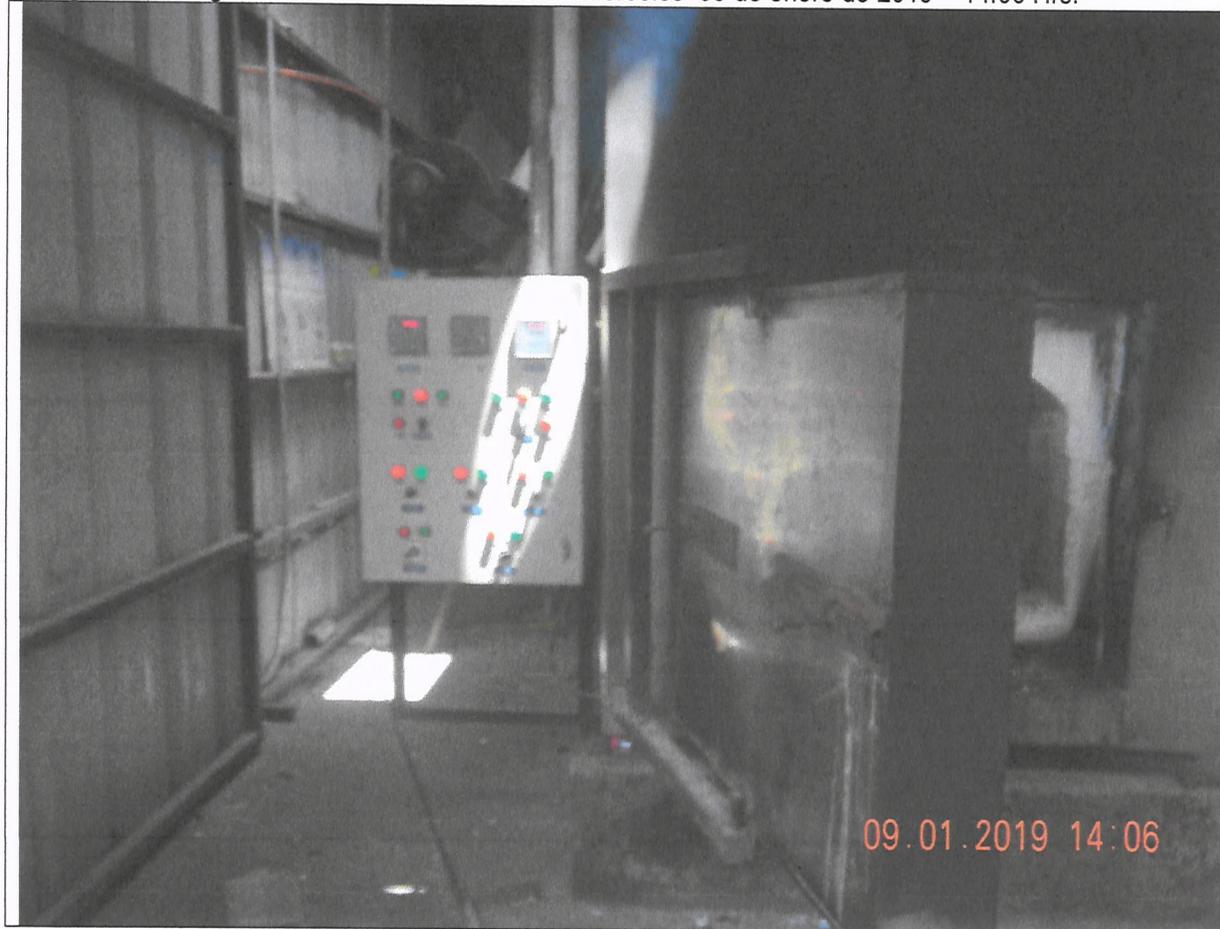
Imagen N°3: Registro Mantenimiento Incinerador - Miércoles 09 de enero de 2019 – 14:06 Hrs.

El día miércoles 09 de enero de 2019, ocurrió un problema con la puerta del horno incinerador, ésta se desplazó aproximadamente 2 mm, lo que impide su correcto cierre y funcionamiento, por lo que se detuvo el proceso de incineración para comenzar los trabajos de mantención correctiva de la puerta del horno incinerador.

La imagen N° 3 muestra el incinerador con la puerta abierta, ya que como se menciona a continuación la puerta del horno incinerador presentó una falla.

- Cambio de soporte-pilar inferior del sistema de bisagras.
- Reemplazo de los pomeles (visagras) de ambos soportes.
- Reemplazo de fibra cerámica de la puerta del horno incinerador, y sistema fijación de fibra.
- Cambio del sistema de cierre/apertura de la puerta del horno incinerador.

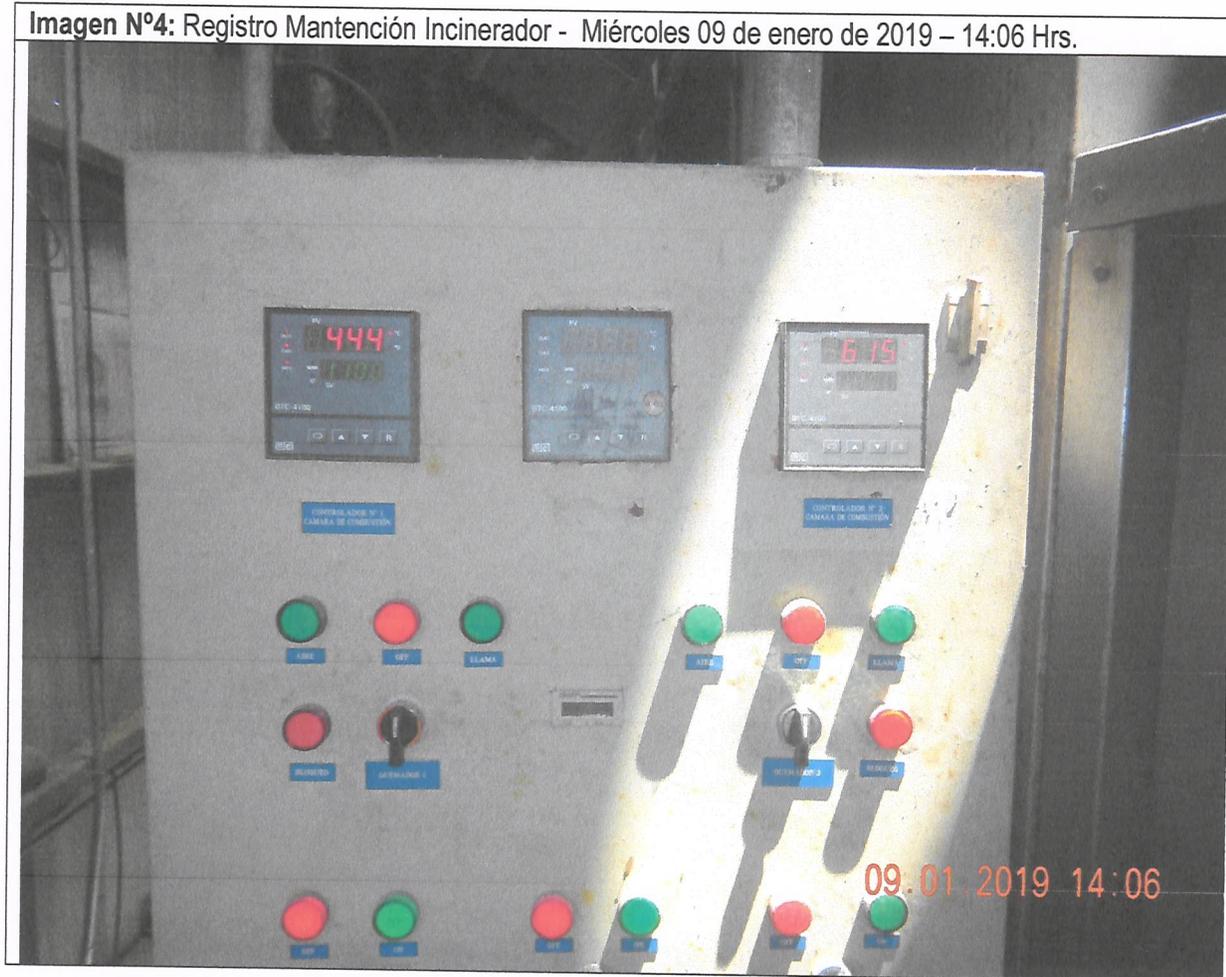
Imagen N°4: Registro Mantenimiento Incinerador - Miércoles 09 de enero de 2019 - 14:06 Hrs.

La imagen N° 4 muestra los quemadores apagados y el descenso rápido de la temperatura en ambas cámaras, se finaliza el tratamiento de residuos. El equipo fue apagado para comenzar su mantención correctiva.

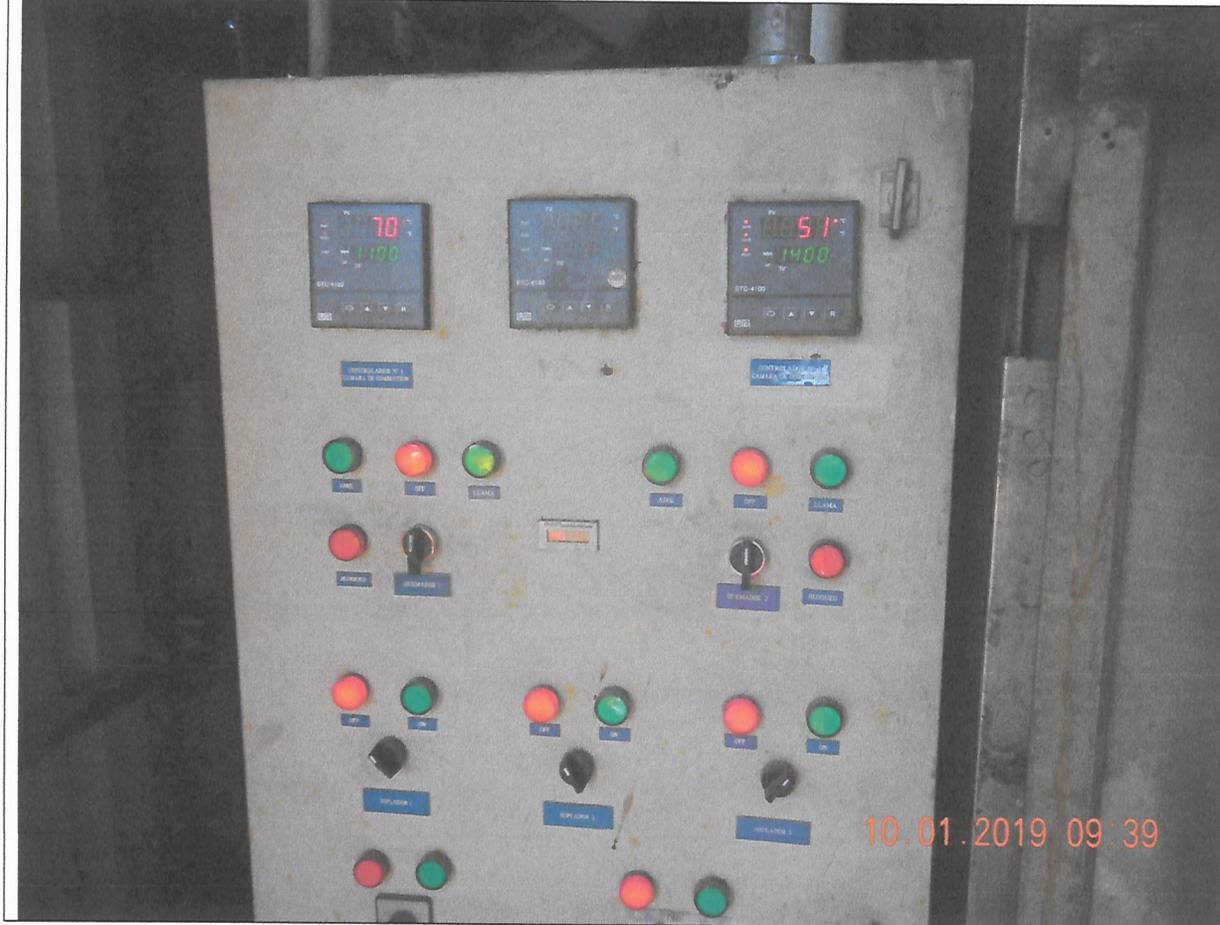
**Imagen N°5:** Registro Mantenimiento Incinerador - Jueves 10 de enero de 2019 – 09:39 Hrs.

La imagen N° 5 muestra los quemadores apagados y bajas temperaturas al interior de ambas cámaras. Ambas cámaras muestran temperaturas bajas que permiten comenzar las mantenciones correctivas.

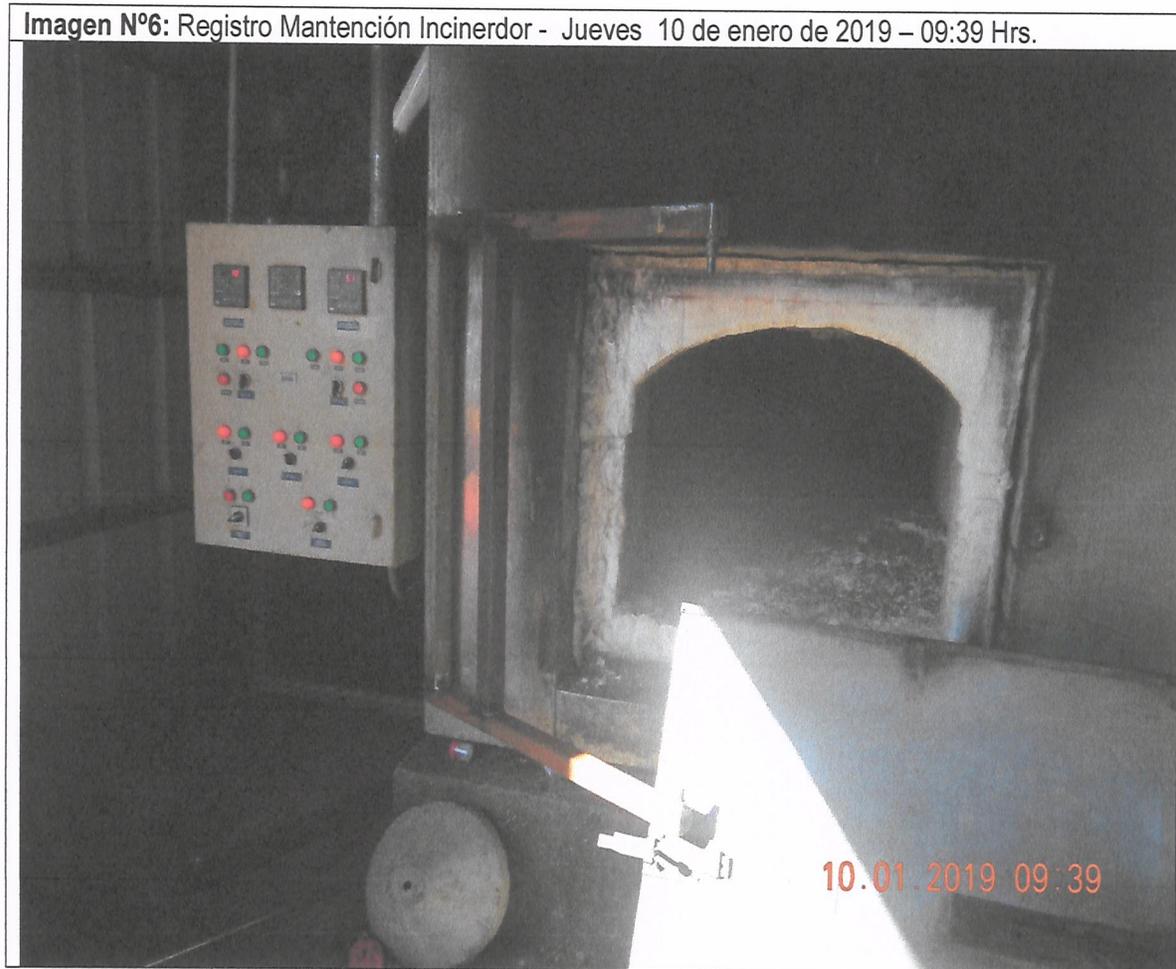
La imagen N° 6 muestra la puerta desmontada del equipo incinerador, para comenzar con su reparación.

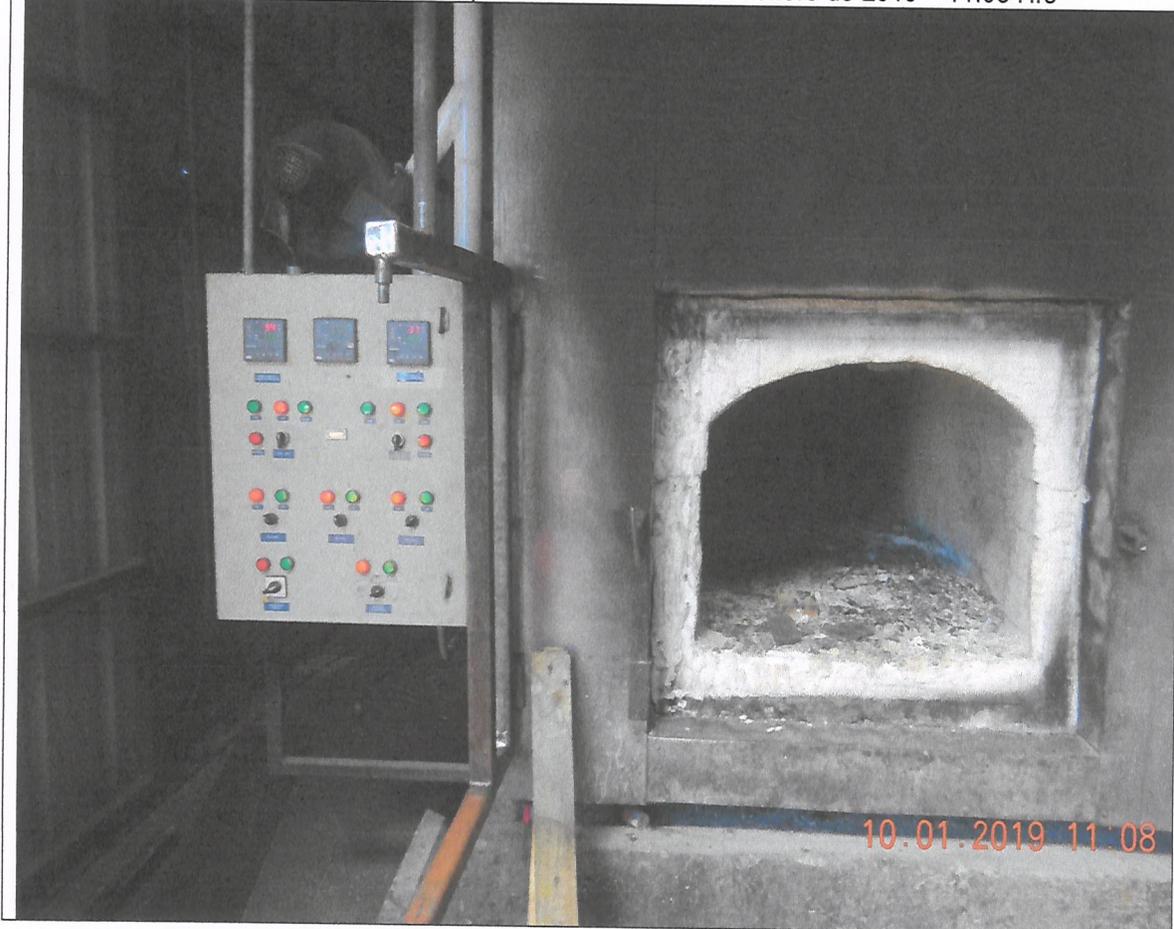
Imagen N°7: Registro Mantención Temperatura - Jueves 10 de enero de 2019 – 11:08 Hrs

La imagen N° 7 muestra el horno incinerador sin la puerta y por ende sin operación, quemadores apagados.

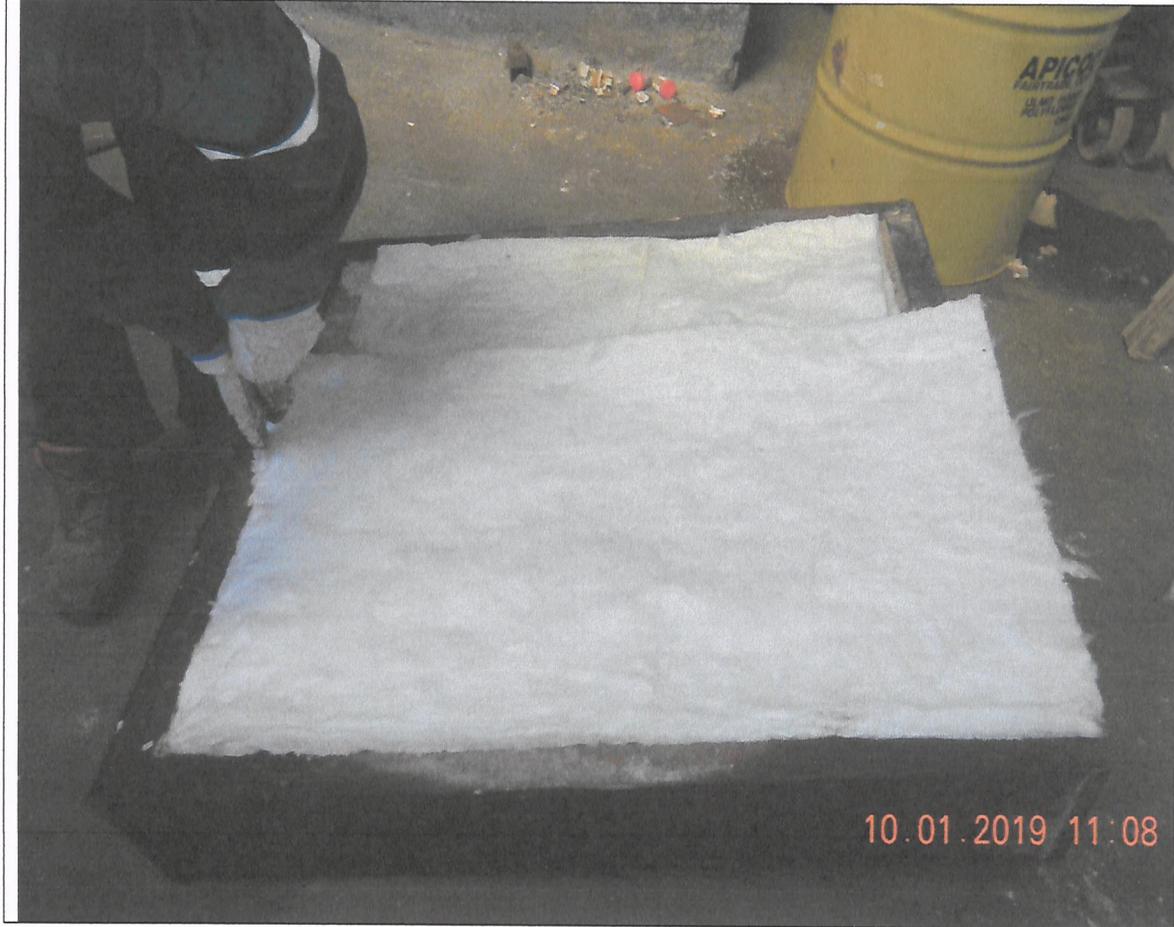
Imagen N°8: Registro Mantenimiento Incinerador - Jueves 10 de enero de 2019 – 11:08 Hrs

La imagen N° 8 muestra el cambio de la fibra cerámica de la puerta del horno incinerador.

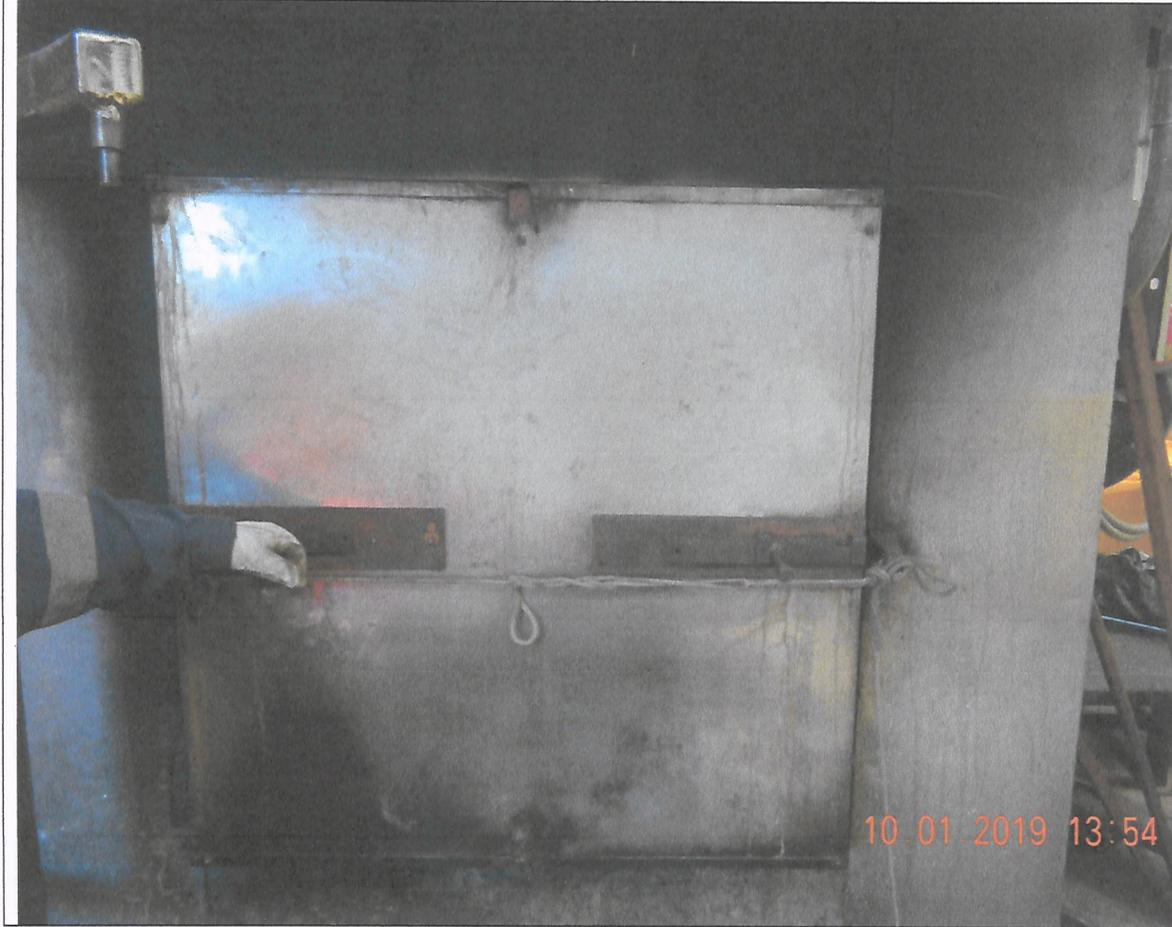
Imagen N°9: Registro Mantenimiento Incinerador - Jueves 10 de enero de 2019 – 13:54 Hrs

La imagen N° 9 muestra el procedimiento de nivelación de la puerta del horno incinerador, para su correcto cierre, posteriormente se realiza fijación al sistema de pilares de soporte.

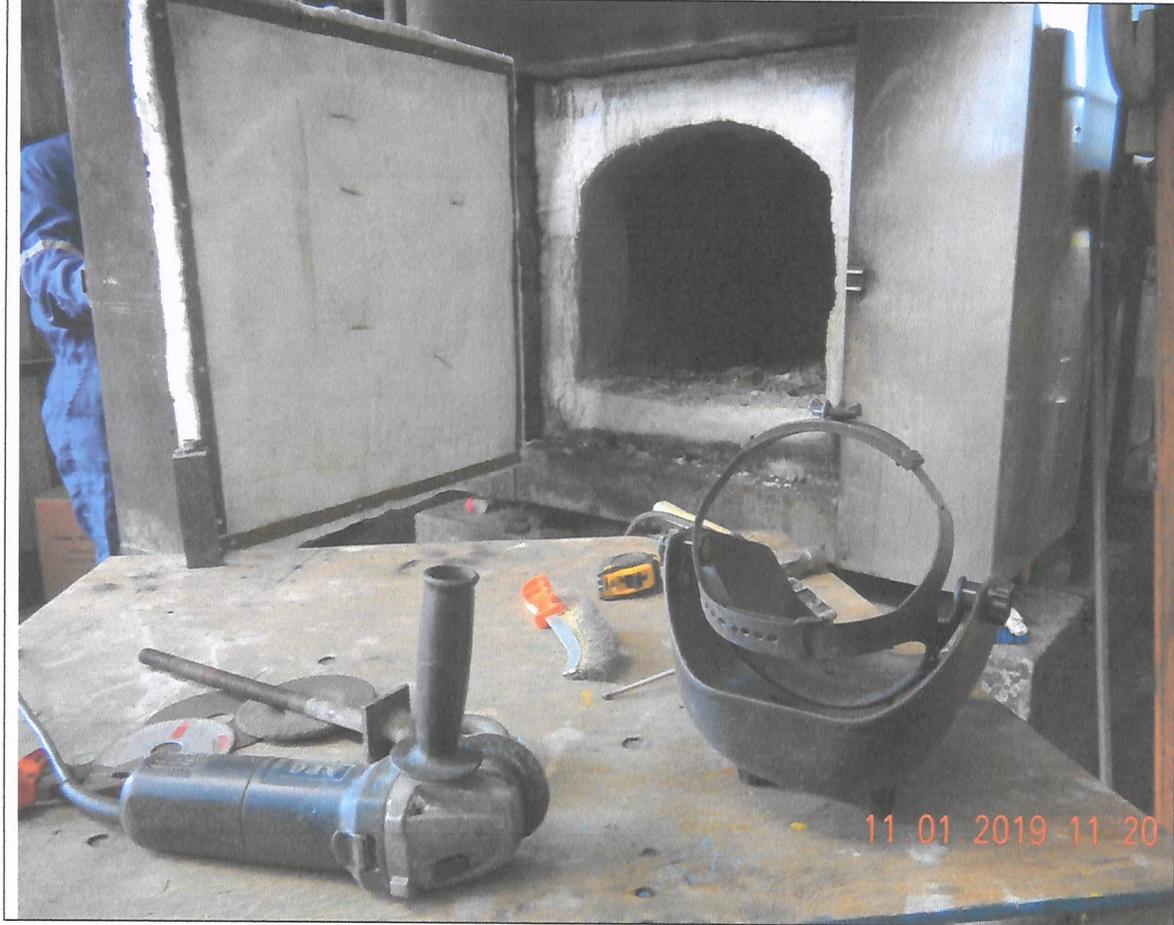
Imagen N°12: Registro Mantención Incinerador - Viernes 11 de enero de 2019 – 11:20 Hrs

La imagen N° 12 muestra que el horno aún se encuentra en proceso de mantención correctiva y sin procesamiento de residuos.
