INFORME TÉCNICO DE FISCALIZACIÓN AMBIENTAL

Medidas Provisionales

PUERTO CENTRAL

DFZ-2018-2375-V-MP

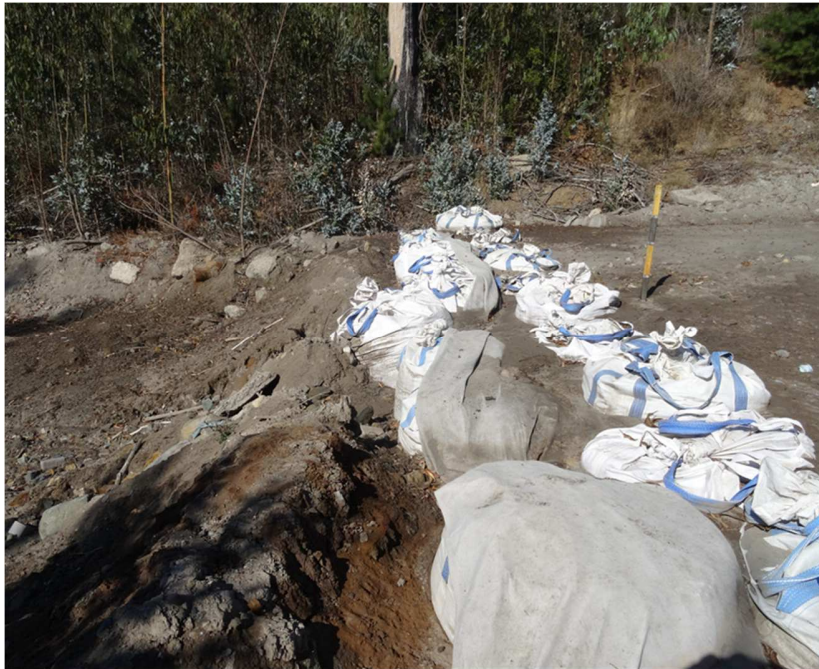
Fotografía N° 1.	Fecha: 05-04-2018		Fotografía N° 2.	Fecha: 05-04-2018	
Coordenadas UTM DATUM WGS84 HUSO 19S	Norte: 6.290.275	Este: 263.737	Coordenadas DATUM WGS84 HUSO 19S	Norte: 6.290.275	Este: 263.737
Descripción del medio de prueba: Doble hilera de sacos BIG BAG con geotextil, que conforma el 1° Pretil de contención.			Descripción del medio de prueba: Regleta para medir eficacia

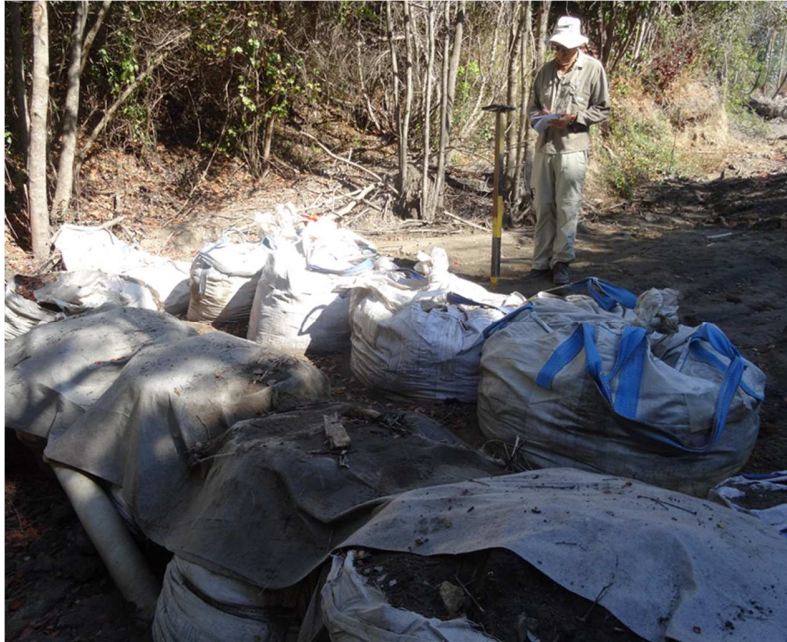
Fotografía N° 3.		Fecha: 05-04-2018		Fotografía N° 4.		Fecha: 05-04-2018	
Coordenadas UTM DATUM WGS84 HUSO 19S		Norte: 6.290.170	Este: 263.875	Coordenadas DATUM WGS84 HUSO 19S		Norte: 6.290.170	Este: 263.875
Descripción del medio de prueba: Doble hilera de sacos BIG BAG con geotextil, que conforma el 2° Pretil de contención.				Descripción del medio de prueba: Regleta para medir eficacia.

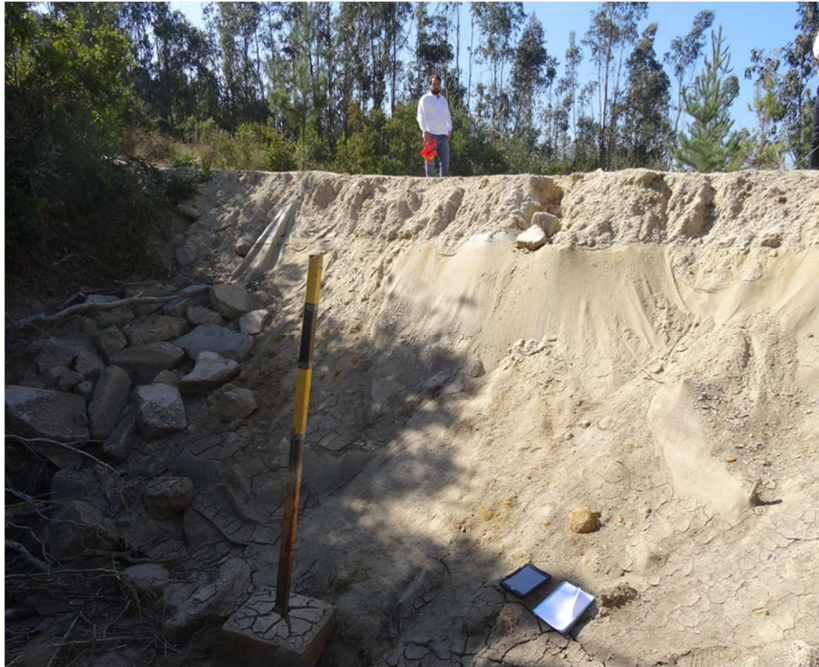
Fotografía N° 5.	Fecha: 05-04-2018		Fotografía N° 6.	Fecha: 05-04-2018	
Coordenadas UTM DATUM WGS84 HUSO 19S	Norte: 6.290.072	Este: 264.035	Coordenadas DATUM WGS84 HUSO 19S	Norte: 6.371.369	Este: 266.770
Descripción del medio de prueba: Terraplén con geotextil			Descripción del medio de prueba: Sistema de tratamiento cubierto con lona plástica temporal.

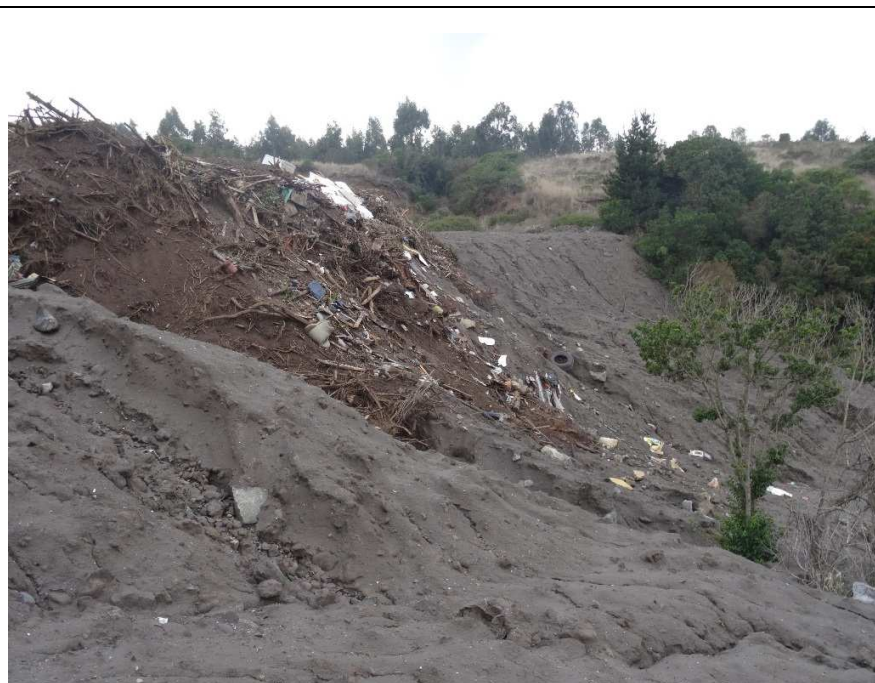
N°	Hecho constatado
1	<p><i>Con ocasión de la verificación de las obras comprometidas en respuesta a las medidas provisionales y a la recolección de muestras de los residuos dispuestos en el botadero Las Pataguas, se pudo constatar las características operativas y constructivas de este botadero.</i></p> <p><i>De esta constatación se puede señalar que:</i></p> <ul style="list-style-type: none"> • <i>No cuenta con control de acceso, pudiendo ingresar cualquier tipo de vehículo a cualquier hora del día y a disponer cualquier tipo de residuos, sustancias o materiales.</i> • <i>No cuenta con sistema de control, conducción y manejo de las aguas lluvias.</i> • <i>No cuenta con sistema de impermeabilización del suelo donde se disponen los residuos.</i> • <i>Presenta taludes deteriorados y evidencias de frecuentes derrumbes.</i> • <i>No cuenta con delimitación del predio ni de los sectores donde se acopian los residuos.</i> <p><i>Todas estas características dan cuenta que el llamado botadero Las Pataguas se trata de un sector que no cuenta con las condiciones estructurales, de control y de seguridad para ser considerado como un sitio de disposición de residuos y que no cuenta con la autorización adecuada para ello. (Fotografías N° 7, 8, 9 y 10)</i></p>

Fotografía N° 7.	Fecha: 15-06-2018		Fotografía N° 8.	Fecha: 15-06-2018	
Coordenadas UTM DATUM WGS84 HUSO 19S	Norte: 6.290.375	Este: 263.777	Coordenadas DATUM WGS84 HUSO 19S	Norte: 6.290.375	Este: 263.777
Descripción del medio de prueba: Borde de talud de botadero. Sin delimitación para diferentes tipos de residuos.			Descripción del medio de prueba: Se aprecia talud deteriorados por acción de las lluvias

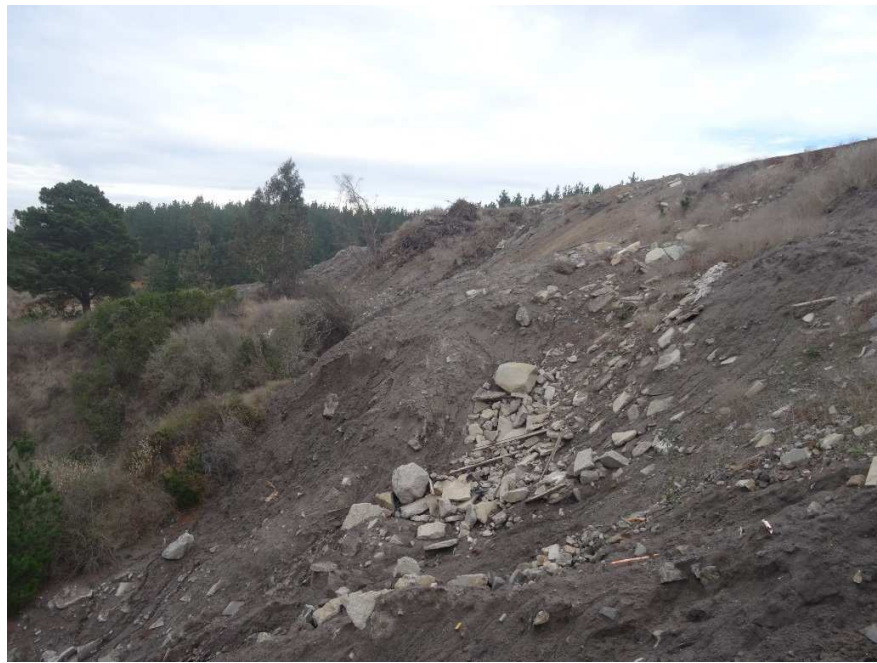
Fotografía N° 9.	Fecha: 15-06-2018		Fotografía N° 10.	Fecha: 15-06-2018	
Coordenadas UTM DATUM WGS84 HUSO 19S	Norte: 6.290.307	Este: 263.594	Coordenadas DATUM WGS84 HUSO 19S	Norte: 6.290.257	Este: 263.773
Descripción del medio de prueba: Desprendimiento del talud por derrumbes			Descripción del medio de prueba: Presencia de grandes cárcavas. No existe control ni conducción de las aguas lluvias.
