**MEMORÁNDUM N°014**

**MAT. : Solicita Medida Provisional que indica**

**FECHA : 10 de abril de 2019**

1.- Que, con fecha 4 de abril del presente año, se realizó la actividad de fiscalización por denuncia a la Unidad Fiscalizable "Vertedero Dicham". Dicha unidad está regulada por las Resoluciones de Calificación Ambiental RCA N°548/2007 y RCA N° 436/2010 de la Comisión Regional del Medio Ambiente Los Lagos, que calificó favorablemente las Declaraciones de Impacto Ambiental del Proyecto "Vertedero Industrial Controlado Dicham" y "Modificación Vertedero Dicham" respectivamente, y cuyo titular es el Sr. Fernando Patricio Hernández Díaz

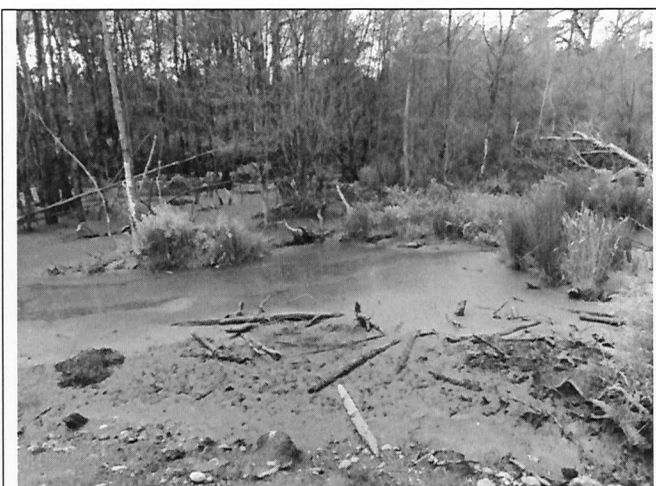
zanja de aguas lluvias (perimetral) se observan lixiviados. Se constata además que parte de esta zona ha sido tapada con tierra. Según lo que informa el Sr. Barria (encargado de la unidad fiscalizable), el sitio donde se encuentran estos lixiviados serian de un particular. Se constata que la existencia de estos lixiviados prácticamente se extiende en la totalidad del largo del cierre perimetral del lado oeste del vertedero.

A mayor abundamiento, se observa que en esta acumulación de líquidos de color café negruzco; se advierten árboles (coihues) secos. También se constata que estos sitios quedaron bajo la cota del sitio del vertedero, donde además la ejecución de la zanja para el manejo de aguas lluvias genero un tipo trinchera en todos los costados del sitio.

Fotografía N° 1: Acumulación de líquidos lixiviados lado oeste del vertedero. Se aprecia en el fondo el bosque de coihues.

6.1. Revisar, contener y controlar todas las descargas de los líquidos lixiviados (crudos o mezclados con aguas lluvias) en particular en aquellas zonas en el lado oeste del vertedero, ya sea hacia predios vecinos, canales de evacuación de aguas lluvias, y a cursos de agua producidos por aguas lluvias, lo anterior en un plazo no superior a los 12 días hábiles contados desde la notificación de la presente Resolución. Para verificar lo anterior, se deberá presentar un reporte detallado y exhaustivo de la implementación de los mecanismos de control, que incluyan fotografías fechada y georreferenciadas que muestren las acciones y el estado final de los sectores controlados. Dichas fotografías deberán dar cuenta de todos los frentes de descargas, que muestre la acción o mecanismo de control de las mismas, y su efectividad en cuanto a que impidan el escurrimiento hacia los canales de agua lluvia o predios vecinos.

6.2. Retirar los líquidos lixiviados mezclados con aguas lluvias que se encuentran en la acumulación de agua que se forma al oeste del vertedero, se deberá proceder a su eliminación definitiva. Así mismo, se deberá informar respecto del volumen total, a través de una medición o estimación del volumen, una caracterización de los mismos y sobre el lugar de tratamiento y/o disposición final. Lo anterior, se deberá ejecutar en un plazo no superior a los 12 días hábiles, contados desde la notificación de la presente Resolución. Para verificar lo anterior, se deberá presentar fotografía fechada y georreferenciada que muestre el estado final de ambos acopios de residuos líquidos, así como los documentos asociados al retiro, traslado y tratamiento y/o disposición final de estos residuos líquidos.

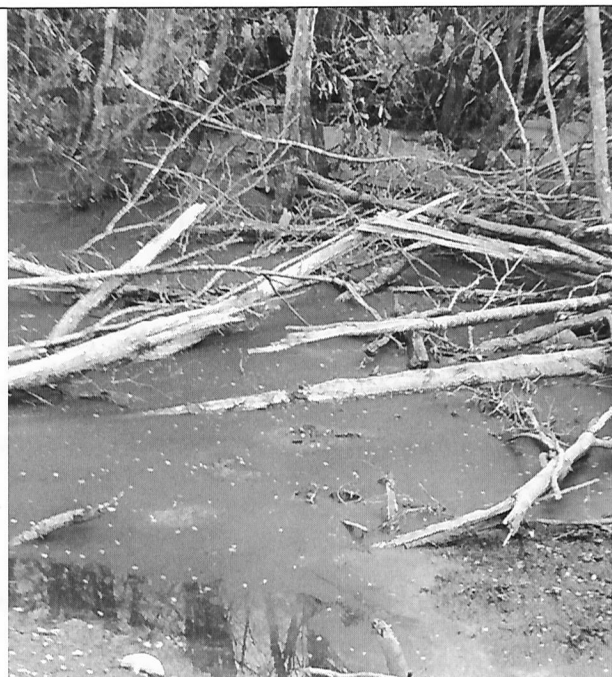
Fotografía N° 2: detalle de la acumulación de líquidos lixiviados lado oeste del vertedero.

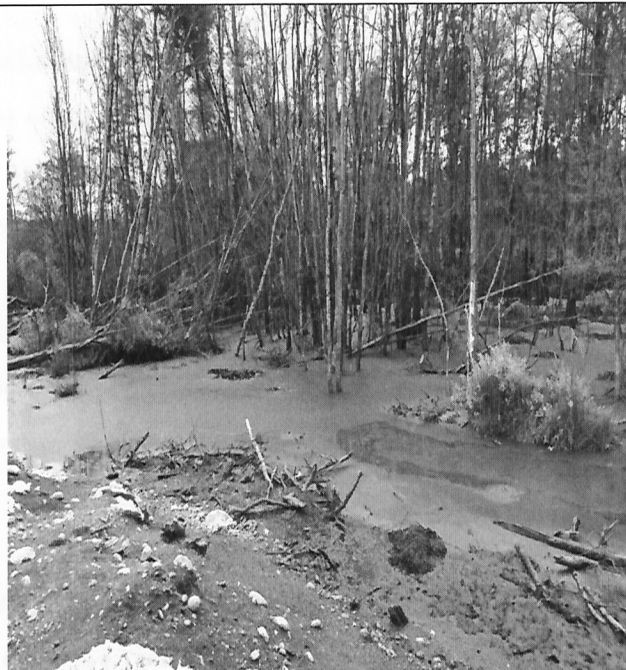
Fotografía N° 3: Detalle de la acumulación de líquidos lixiviados lado oeste del vertedero

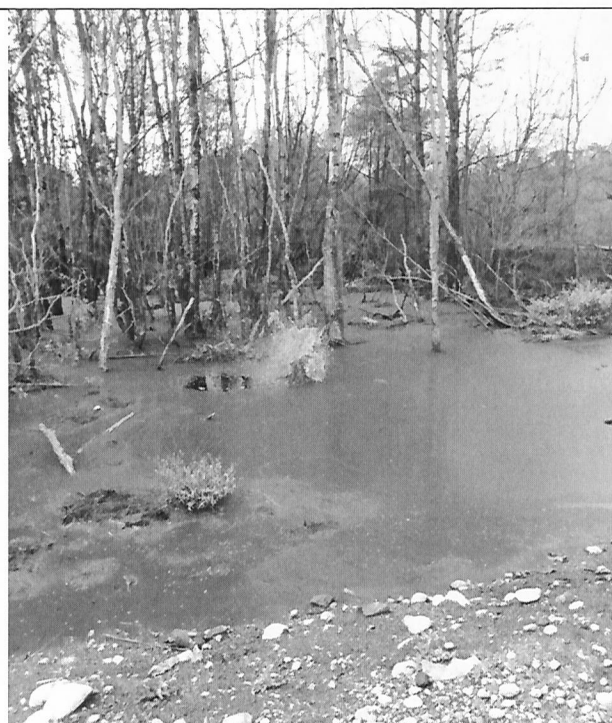
Fotografía N°4: otra viste del mismo sector con la acumulación de líquidos lixiviados.

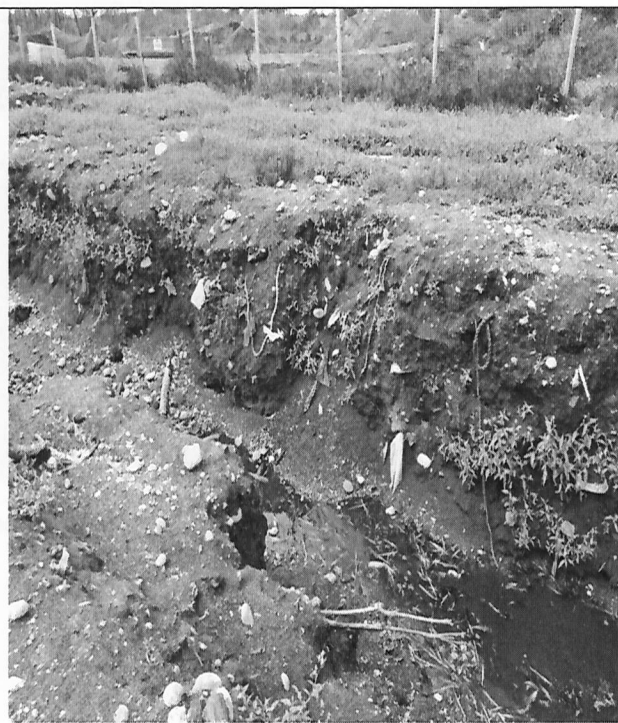
Fotografía N° 5: Canales perimetrales de aguas lluvias

Durante la inspección se observó la canalización para el manejo de aguas lluvias, sin embargo, en el lado suroeste del vertedero estos canales no tienen conexión con el pozo de infiltración cuyo objetivo es justamente acumular dichas aguas para su posterior infiltración. Por lo anterior, toda el agua lluvia que precipitó sobre el vertedero y se puso en contacto con los residuos acopiados, se convierte en líquidos lixiviados, los cuales constituyen un aporte adicional a los lixiviados propios de los residuos acopiados, que incrementan los volúmenes generados y que en gravitacionalmente fueron acumulados en el lado oeste del vertedero.

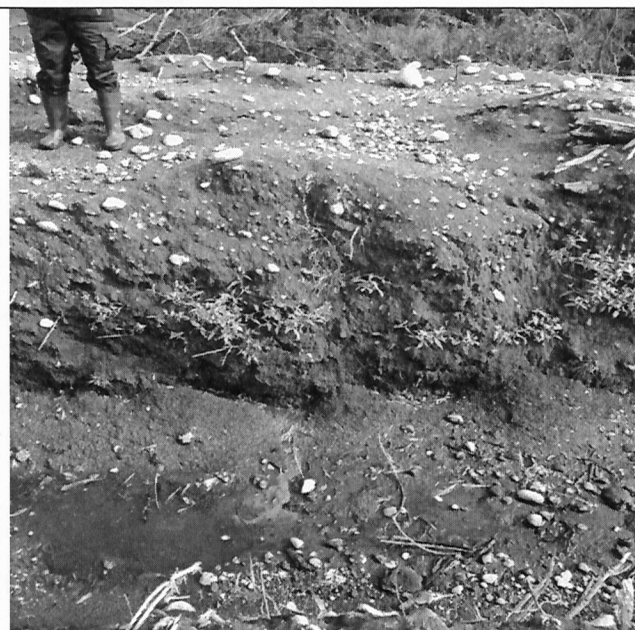
En este sector Oeste, en la zanja de aguas lluvias también se constató en algunos sectores afloramiento de lixiviados en el costado la base del fondo que da con el predio de la Sra. Rosalba Haro.

Fotografía N°7: Afloramiento de líquidos lixiviados en canal de aguas lluvias en pared lado oeste del vertedero

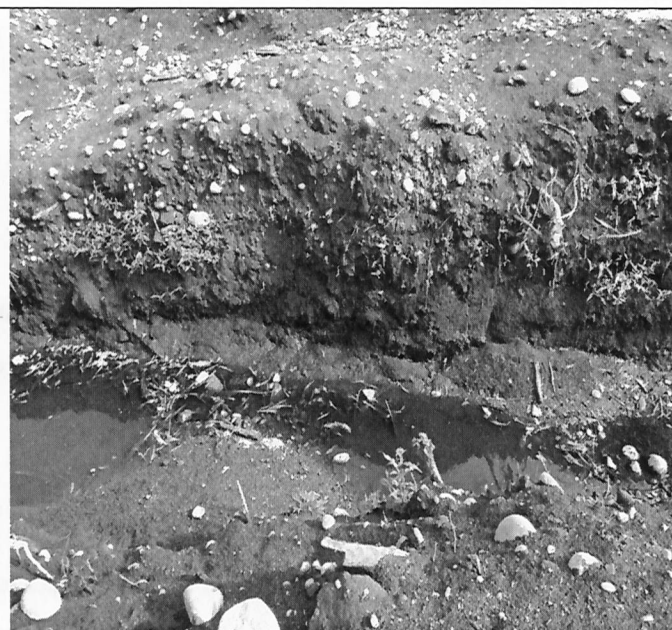
Fotografía N°8: Detalle de la foto anterior con afloramiento de líquidos lixiviados en canal de aguas lluvias en pared lado oeste del vertedero.

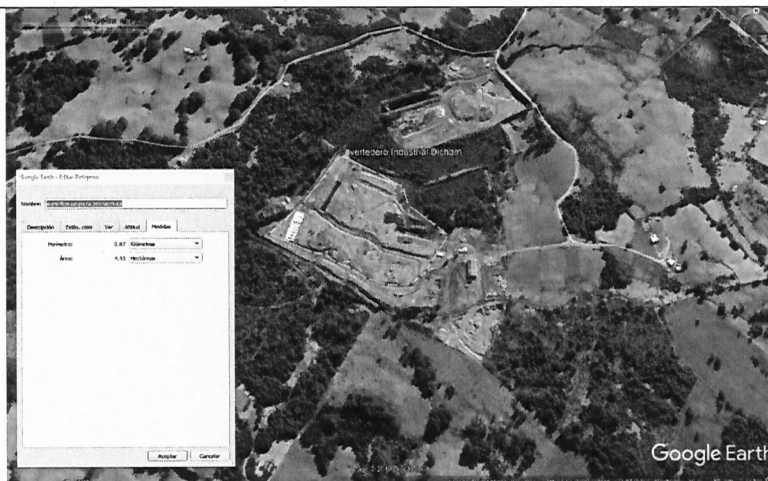
Imagen N° 4 : Imagen de Google Earth permite visualizar la totalidad del predio ocupado por el Sr. Hernandez, el peritaje realizado en terreno es posible determinar que la superficie ocupada por residuos a la fecha de la fiscalización corresponde a 4,51 hás.

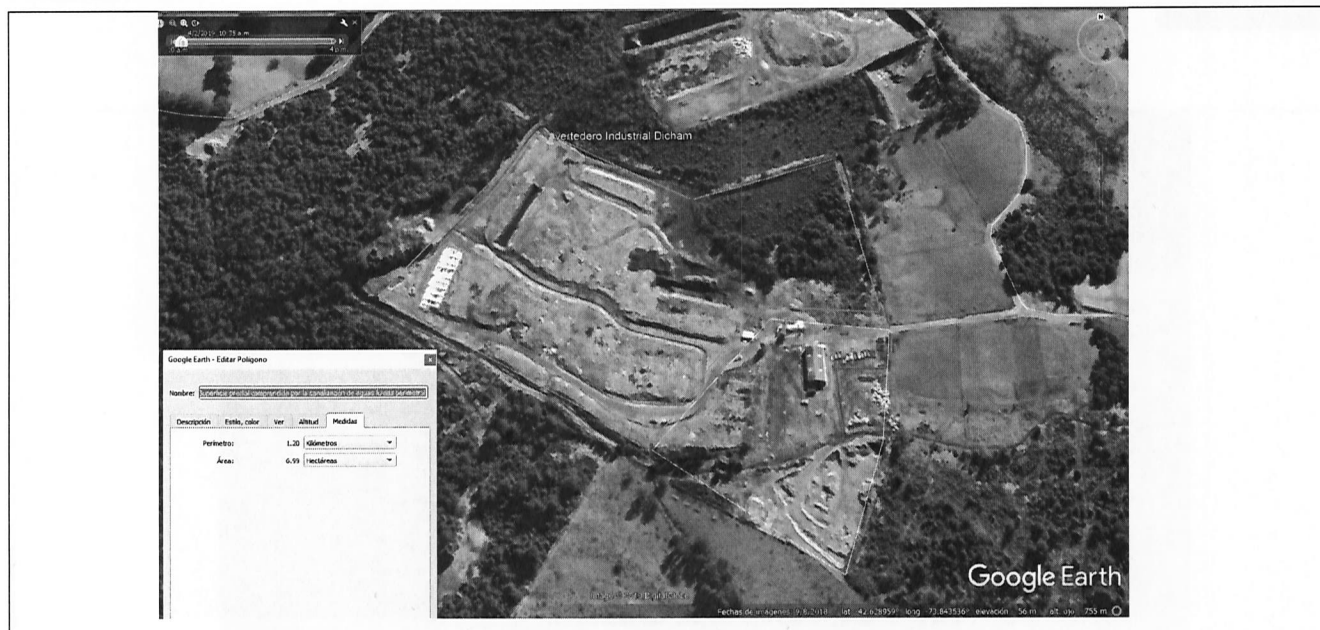
#### 4.1.- El titular ha superado la superficie establecida en la RCA N° 436/2010. (lo resaltado es nuestro)

Lo anterior queda constatado con la presentación a continuación de imágenes extraídas del Google Earth, más el peritaje realizado en terreno, donde se realizó un recorrido georreferenciando de varios puntos, a través de la canalización de aguas lluvias, con lo es posible determinar que la superficie predial que involucra el proyecto corresponde a 6.99 há.

Imagen N° 5 : imagen de Google Earth permite visualizar la totalidad del predio ocupado por el Sr. Hernandez, con el peritaje realizado en terreno, es posible determinar que la superficie predial que involucra desde donde se encuentra la canalización perimetral de aguas lluvias corresponde a 6.99 hás.

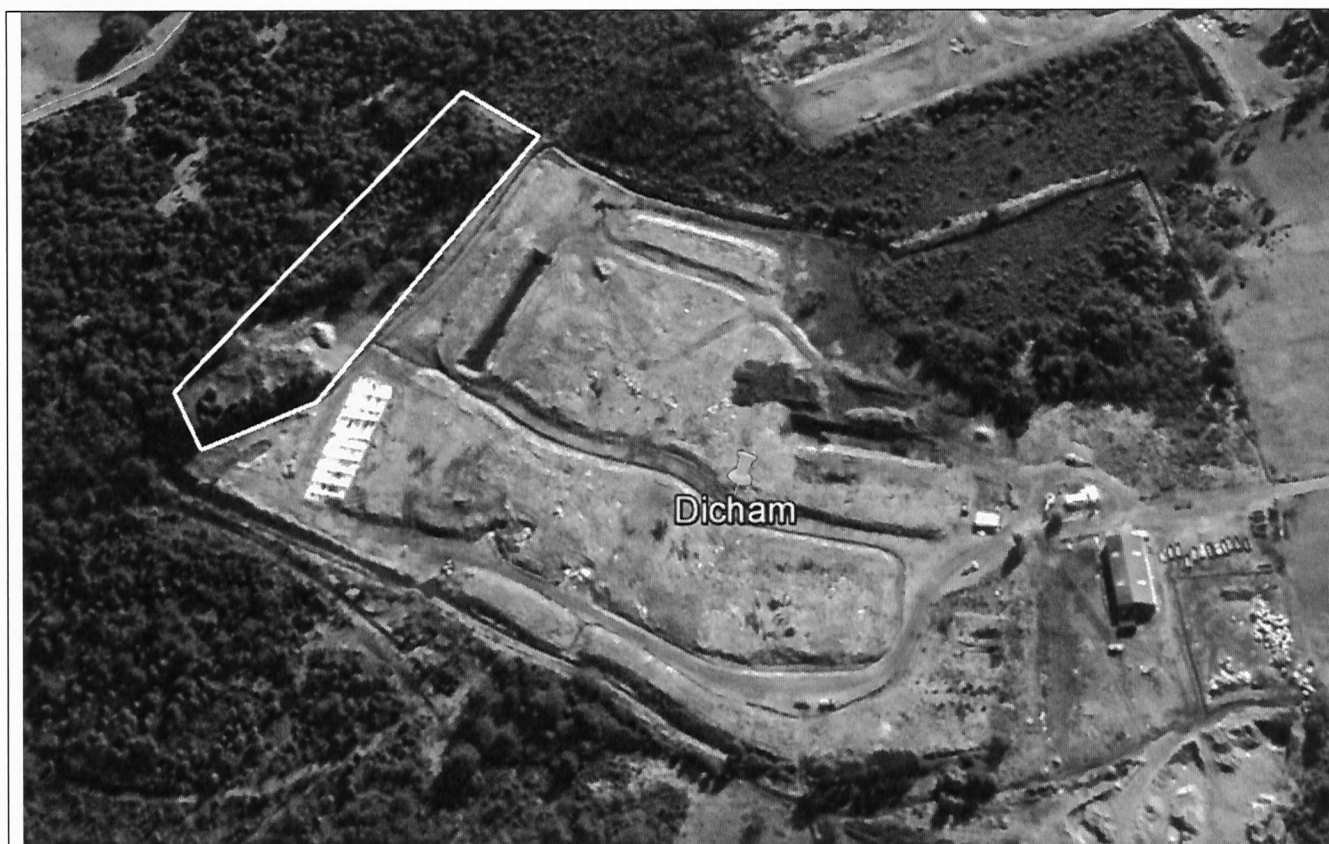
4.2.- El titular, ha generado líquidos lixiviados durante la operación del Vertedero Industrial Controlado Dicham, por cuanto los residuos estuvieron en contacto con precipitaciones, los cuales fueron acumulados gravitacionalmente en el lado Oeste del vertedero, en una superficie aproximada de 1.000 m<sup>2</sup>. Dicha acumulación, ha generado impactos en el bosque nativo en este sector, particularmente en los coihues que allí se encuentran, desecándolos. Como se aprecia en la imagen de más abajo, así mismo parte de este sitio ha sido tapado con tierra.

Imagen N° : En color blanco polígono lado oeste del vertedero, donde se acumularon líquidos lixiviados.
