INFORME TÉCNICO DE FISCALIZACIÓN AMBIENTAL

GENERADORA ELÉCTRICA ROBLERÍA

DFZ-2018-2549-VII-MP

ABRIL 2019

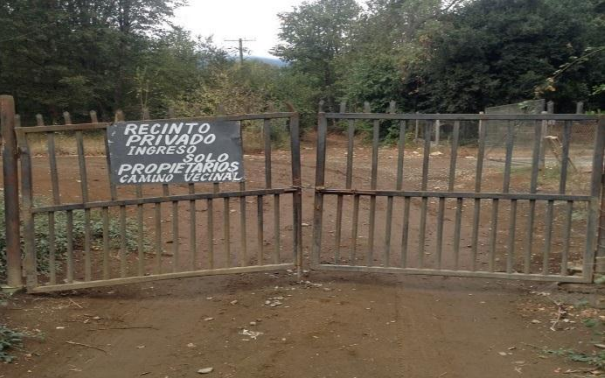
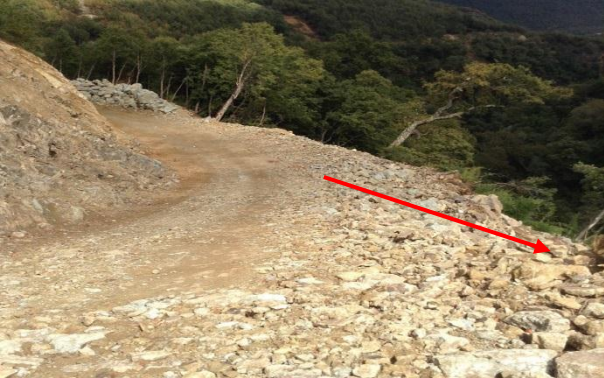
Fotografía 1.	Fecha: 04-04-2019		Fotografía 2.	Fecha: 04-04-2019	
Coordenadas UTM DATUM WGS84 HUSO 19	Norte: 6.029.688	Este: 294.829	Coordenadas UTM DATUM WGS84 HUSO 19	Norte: 6.030.870	Este: 295.703
Descripción del medio de prueba: portón de acceso hacia el sector del acueducto.			Descripción del medio de prueba: sector donde ocurrió incidente ambiental el 15-06-2018.

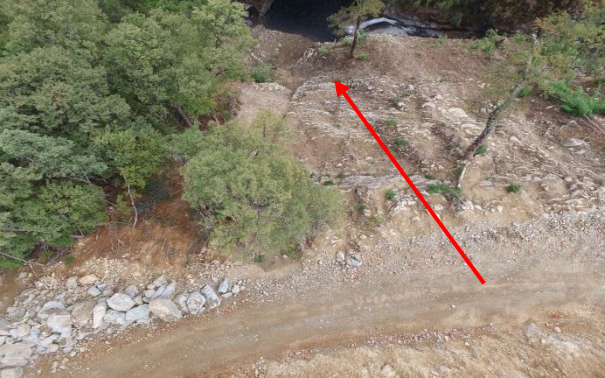
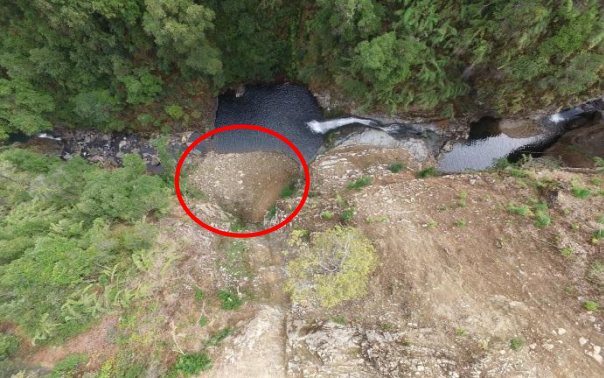
Fotografía 3.	Fecha: 04-04-2019		Fotografía 4.	Fecha: 04-04-2019	
Coordenadas UTM DATUM WGS84 HUSO 19	Norte: 6.030.870	Este: 295.703	Coordenadas UTM DATUM WGS84 HUSO 19	Norte: 6.030.870	Este: 295.703
Descripción del medio de prueba: sector donde ocurrió incidente ambiental el 15-06-2018.			Descripción del medio de prueba: acumulación de material en Estero Nacimiento (sector donde ocurrió incidente ambiental el 15-06-2018).

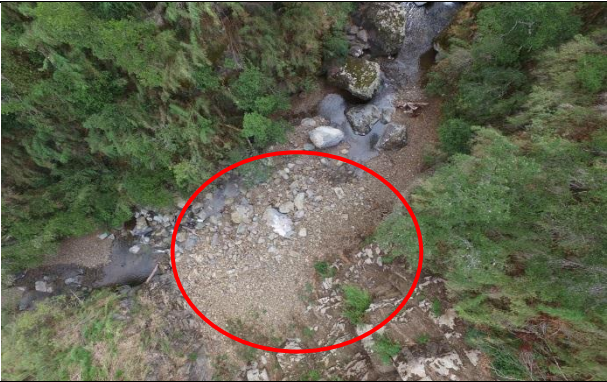
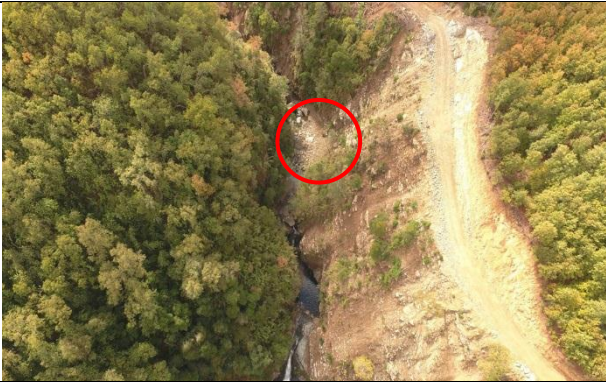
Fotografía 5.	Fecha: 04-04-2019		Fotografía 6.	Fecha: 04-04-2019	
Coordenadas UTM DATUM WGS84 HUSO 19	Norte: 6.030.958	Este: 295.732	Coordenadas UTM DATUM WGS84 HUSO 19	Norte: 6.030.883	Este: 295.654
Descripción del medio de prueba: deslizamiento de material en Estero Nacimiento.			Descripción del medio de prueba: deslizamiento de material en Estero Nacimiento.

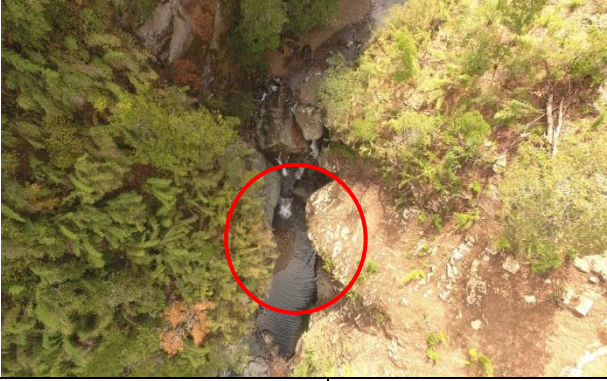
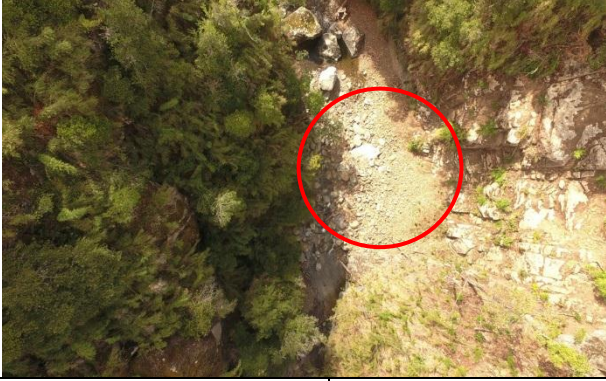
Fotografía 7.	Fecha: 04-04-2019		Fotografía 8.	Fecha: 04-04-2019	
Coordenadas UTM DATUM WGS84 HUSO 19	Norte: 6.030.914	Este: 295.685	Coordenadas UTM DATUM WGS84 HUSO 19	Norte: 6.030.961	Este: 295.714
Descripción del medio de prueba: deslizamiento de material en Estero Nacimiento.			Descripción del medio de prueba: deslizamiento de material en Estero Nacimiento.

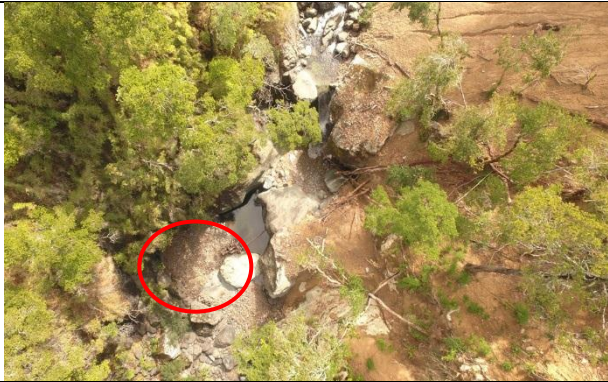
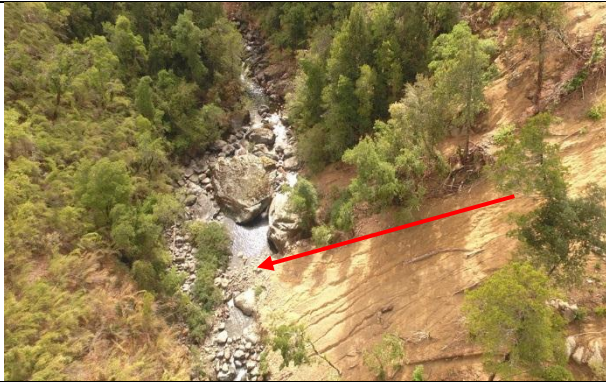
Fotografía 9.	Fecha: 04-04-2019	Fotografía 10.	Fecha: 04-04-2019
Coordenadas UTM DATUM WGS84 HUSO 19	Norte: 6.031.036 Este: 295.735	Coordenadas UTM DATUM WGS84 HUSO 19	Norte: 6.031.039 Este: 295.738
Descripción del medio de prueba: deslizamiento de material en Estero Nacimiento.		Descripción del medio de prueba: deslizamiento de material en Estero Nacimiento.

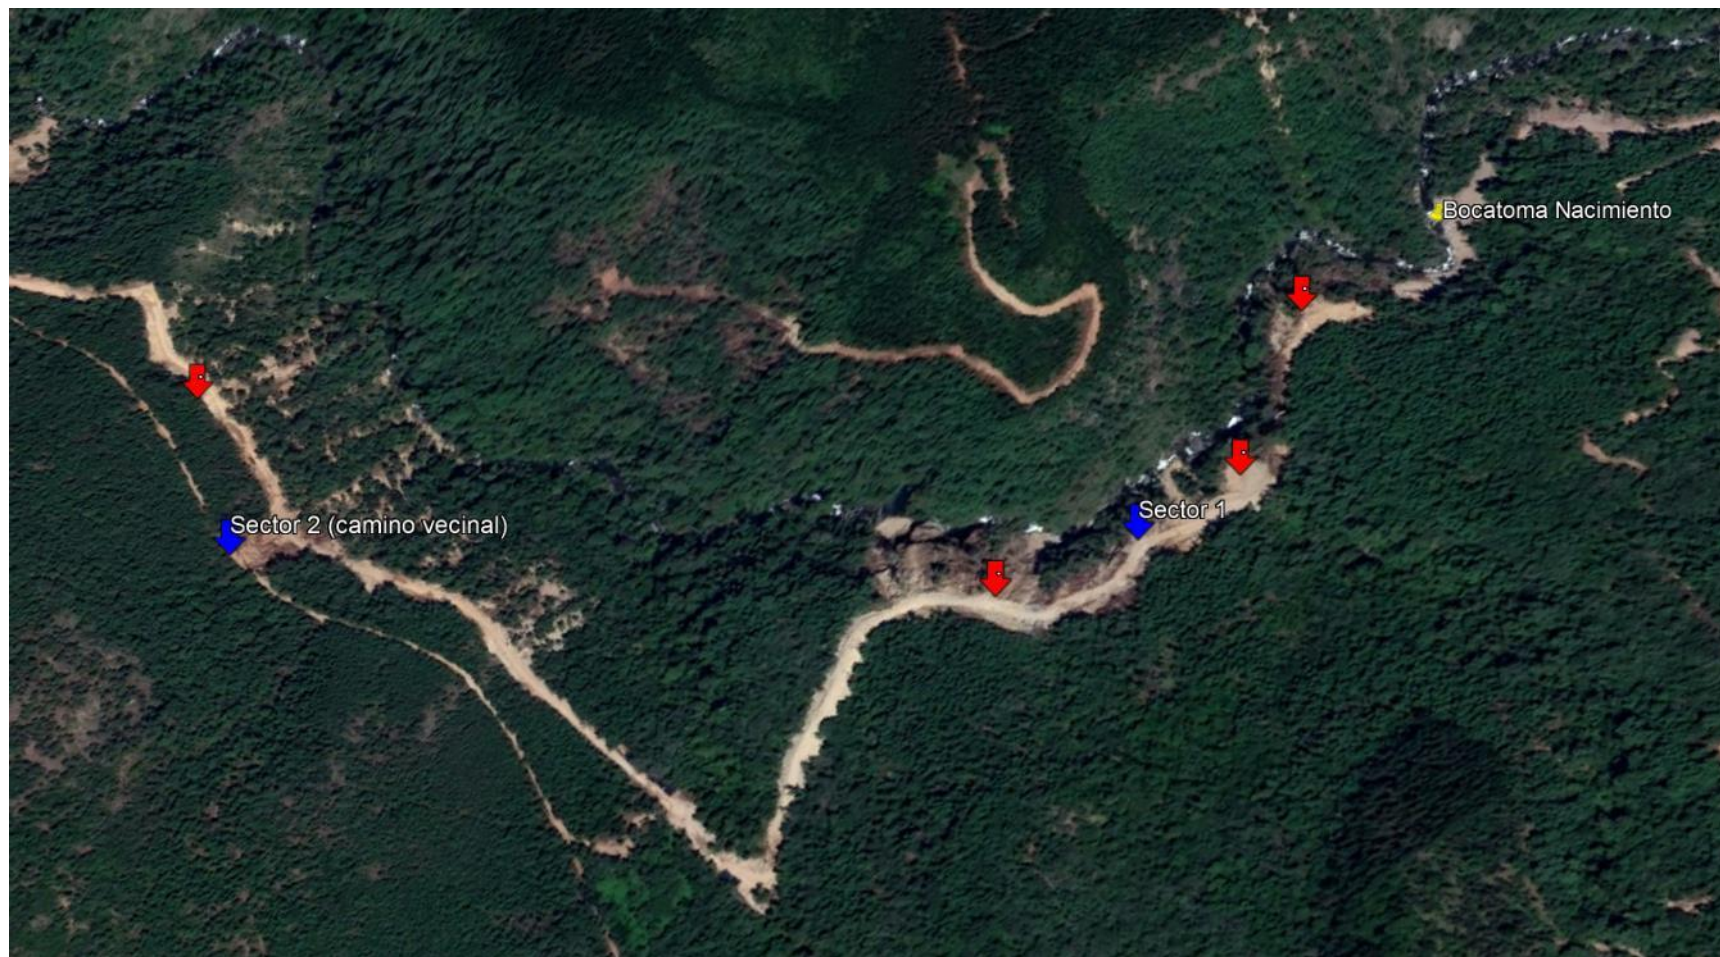
Figura 3. Identificación de sectores con riesgo de deslizamiento de material (Fuente: documentación solicitada en inspección ambiental del 04 de abril de 2019).

En azul: sectores con riesgo geológico de acuerdo al Informe Geológico.

En **Rojo**: sectores con riesgo de deslizamiento de material (vegetal y de excavación).

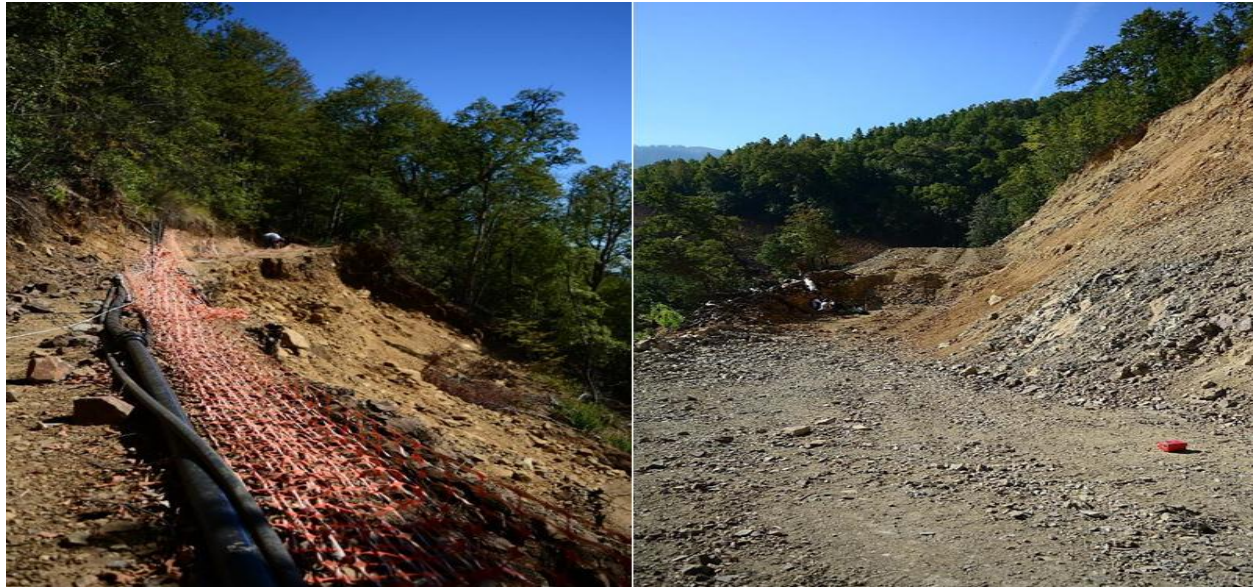
Fotografía 11. Sector deslizamientos camino vecinal (coordenada UTM WGS 84 Huso 19 sur: Este 295.410 - Norte 6.030.541).

Fotografía 12. Sector deslizamientos por falla geológica (coordenada UTM WGS 84 Huso 19 sur: Este 295.775 - Norte: 6.031.048).

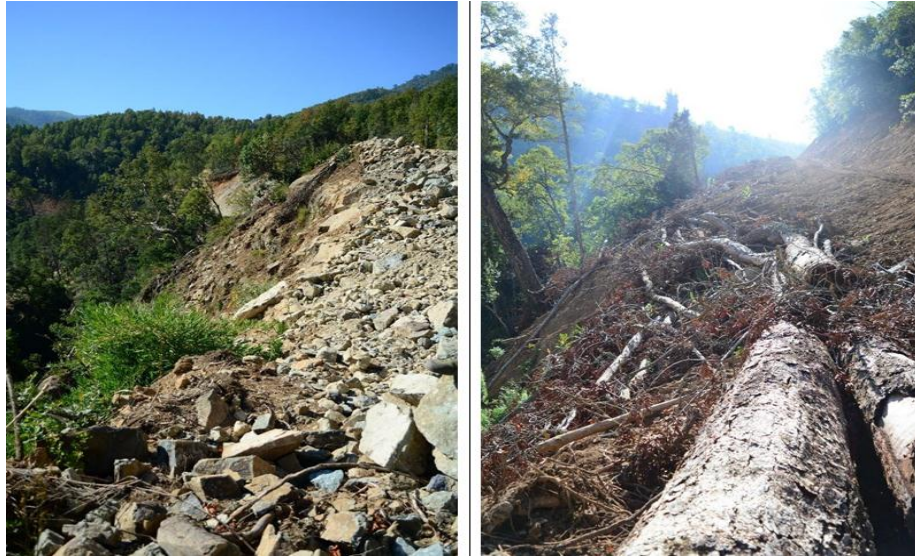
Fotografías 13 y 14. Sector con pendiente aproximada de 70%, dónde se presentan acopiados materiales de tipo rocoso y vegetal.

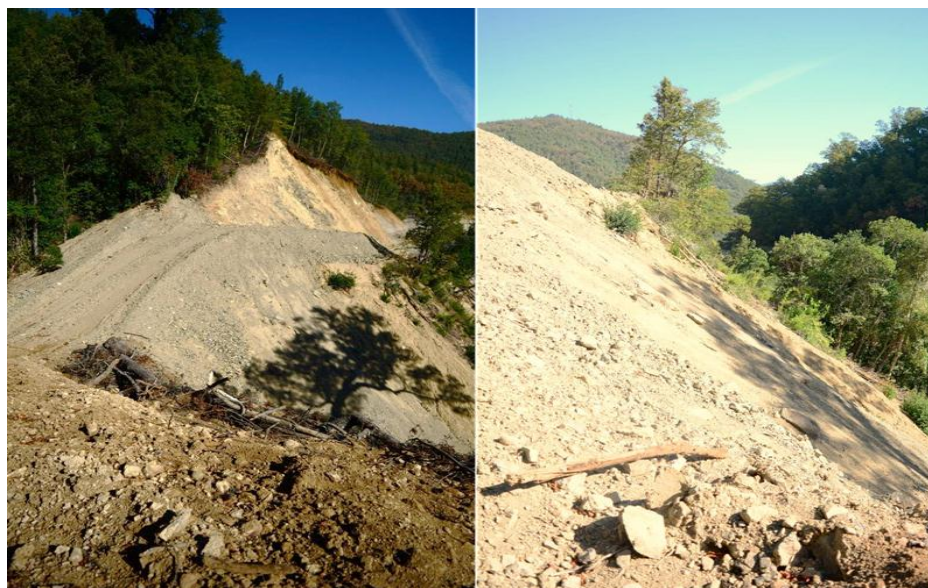
Fotografías 15 y 16. Sector con pendiente aproximada de 80%, dónde se presentan materiales de relleno de camino con poca densidad.

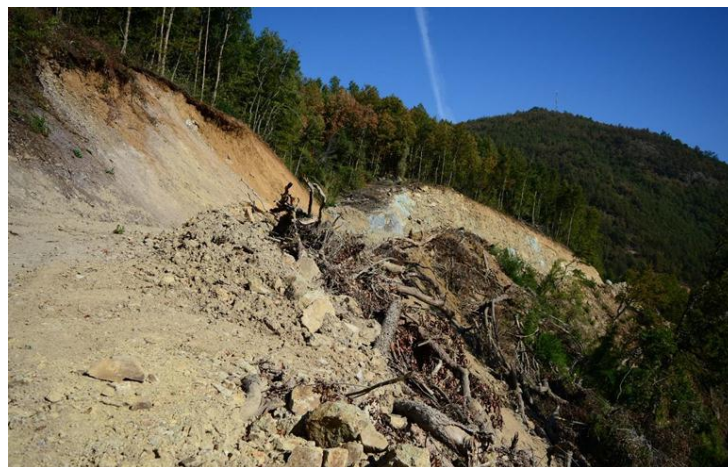
Fotografía 17. Sector con pendiente aproximada de 70%, dónde se presentan acopiados materiales de tipo rocoso y vegetal.

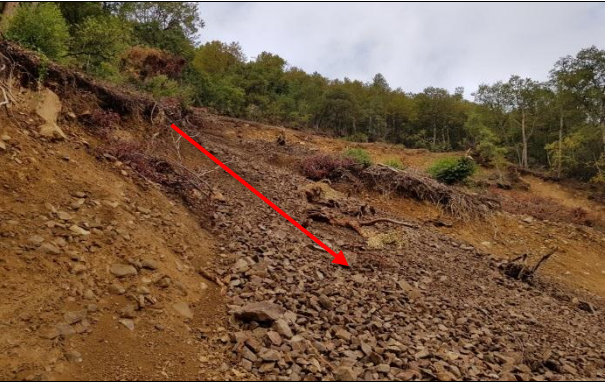
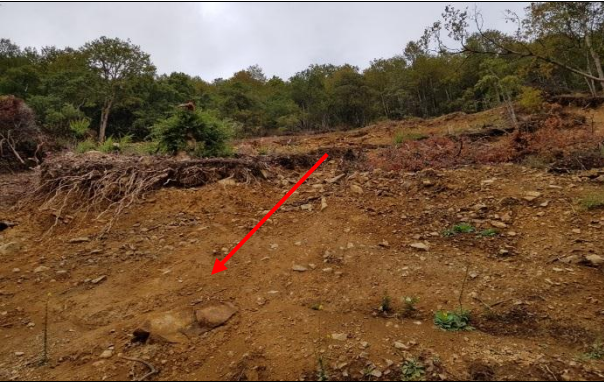
Fotografía 18.	Fecha: 04-04-2019		Fotografía 19.	Fecha: 04-04-2019	
Coordenadas UTM DATUM WGS84 HUSO 19	Norte: 6.030.542	Este: 295.426	Coordenadas UTM DATUM WGS84 HUSO 19	Norte: 6.030.542	Este: 295.426
Descripción del medio de prueba: deslizamiento de material, bajo camino vecinal.			Descripción del medio de prueba: deslizamiento de material, bajo camino vecinal.

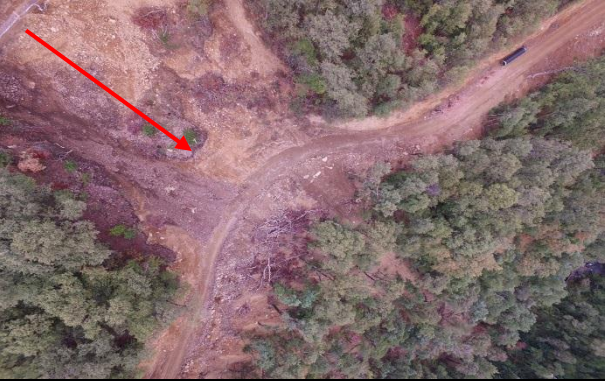
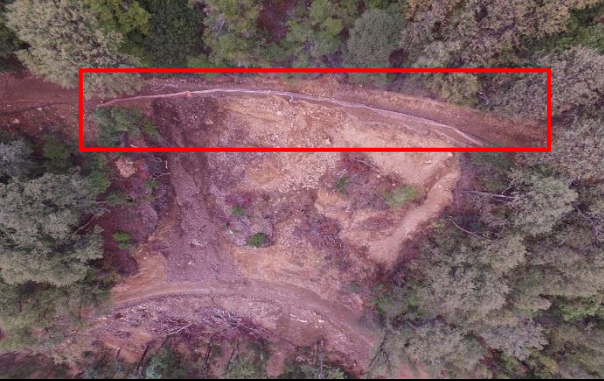
Fotografía 20.	Fecha: 04-04-2019		Fotografía 21.	Fecha: 04-04-2019	
Coordenadas UTM DATUM WGS84 HUSO 19	Norte: 6.030.542	Este: 295.426	Coordenadas UTM DATUM WGS84 HUSO 19	Norte: 6.030.542	Este: 295.426
Descripción del medio de prueba: deslizamiento de material, bajo camino vecinal.			Descripción del medio de prueba: malla de protección en camino vecinal.

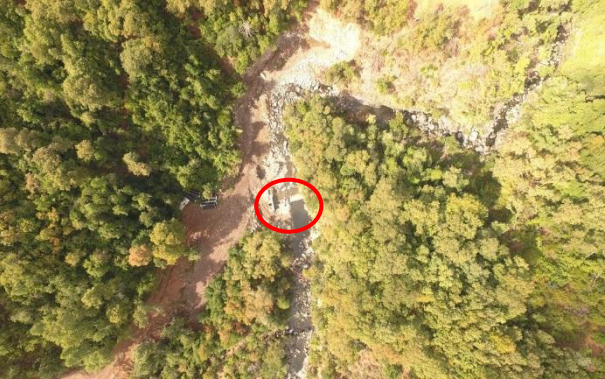
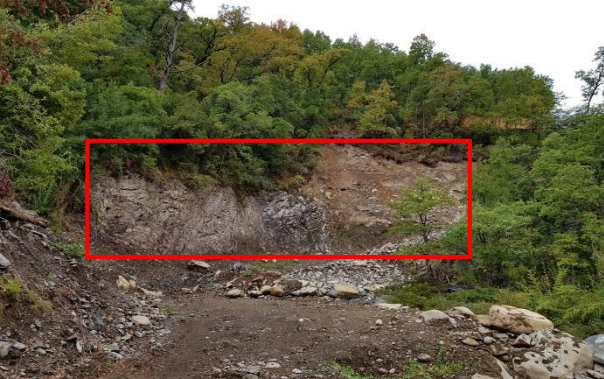
Fotografía 28.		Fecha: 04-04-2019		Fotografía 29.		Fecha: 04-04-2019	
Coordenadas UTM DATUM WGS84 HUSO 19		Norte: 6.031.336	Este: 295.693	Coordenadas UTM DATUM WGS84 HUSO 19		Norte: 6.031.336	Este: 295.693

Descripción del medio de prueba: bocatoma en el Estero Nacimiento.		Descripción del medio de prueba: ladera por donde debería habilitarse la parte faltante del acueducto, la cual presenta altas pendientes.	
N°	Medida asociada	Hecho constatado	Conformidad técnica de la medida
5	<p>Presentar un Informe que detalle las obras asociadas a la bocatoma y el acueducto que nace en el Estero Nacimiento (incluyendo todas sus instalaciones anexas), que se han construido hasta la fecha y que se pretenden construir. La vigencia de la medida será de 15 días hábiles a partir de la notificación de la presente resolución, período en el cual deberá presentar un informe completo que acredite el cumplimiento de la medida, adjuntando fotografías fechadas y georeferenciadas, y los demás medios</p>	<p>En el documento entregado por el titular el 21 de diciembre de 2018 (Anexo 4), se indicó (al igual que en la medida N°4) que <i>“la medida se no se dirige a evitar o controlar los riesgos del proyecto, sino que se identifica más propiamente con requerimientos de información que perfectamente podrían encuadrarse fuera del marco de una medida provisional”</i>.</p> <p>Además, se indicó que <i>“la medida se refiere a antecedentes que se encuentran contenidos en los expedientes sectoriales seguidos ante la DGA, por lo que, en rigor, están a disposición de la SMA, sin que sea necesario replicarlos, o volver a realizarlos por medio de terceros, ya que la entidad técnica competente de la administración del Estado se encuentra conociendo de tal materia”</i>.</p> <p>Por otro lado, en el documento entregado por el titular el 8 de enero de 2019 (Anexo 5), se presentó un informe técnico de avance de obras del proyecto de construcción de aducción Nacimiento, de enero de 2019, el cual contiene el detalle del proyecto y de las obras asociadas a la bocatoma y acueducto, así como de sus instalaciones anexas, construidas a la fecha (se adjuntaron fotografías fechadas).</p> <p>El proyecto cuenta con 3 grandes obras:</p> <p>a) Tubería de aducción: tubería de HDPE de 1,2 m de diámetro y 2,7 km de largo, que se instala enterrada bajo el camino de acceso a construir entre la restitución al canal Roblería y la obra de captación. El camino proyectado tiene un ancho mínimo de 5,0 m, con una altura mínima sobre la clave de la tubería de 1,0 m. Tanto la aducción como el camino se proyectan por la ribera izquierda del Estero Nacimiento.</p> <p>La tubería de aducción contempla 3 sub ítems: huella del camino, plataforma del camino e instalación de tubería:</p> <ul style="list-style-type: none"> -Huella del camino: faltan 100 m por habilitar. -Plataforma del camino: faltan 600 m por habilitar. La huella actualmente está a elevaciones diferentes con respecto a las cotas de rasante del proyecto, por lo que la excavación restante varía de un PK a otro dentro de este tramo. -Tubería de aducción: faltan 600 m por instalar. <p>b) Bocatoma: de tipo “tirolesa” o “de alta montaña”, que contempla: reja de captación, canal de bypass, entrega de caudal ecológico, barrera fija - vertedero crecidas de enrocado y canal colector bajo la reja.</p>	<p>Medida cumplida.</p> <p>En el documento entregado por el titular el 8 de enero de 2019 (Anexo 5), se presentó un informe técnico con el detalle del proyecto y de las obras asociadas a la bocatoma y acueducto, así como de sus instalaciones anexas.</p> <p>En el informe se adjuntaron fotografías, imágenes y otros medios de verificación.</p>
