MEMORÁNDUM D.S.C. N° 137/2019

MAT. : Solicita medida provisional que indica

I. Antecedentes del proyecto “Generadora Eléctrica Roblería”

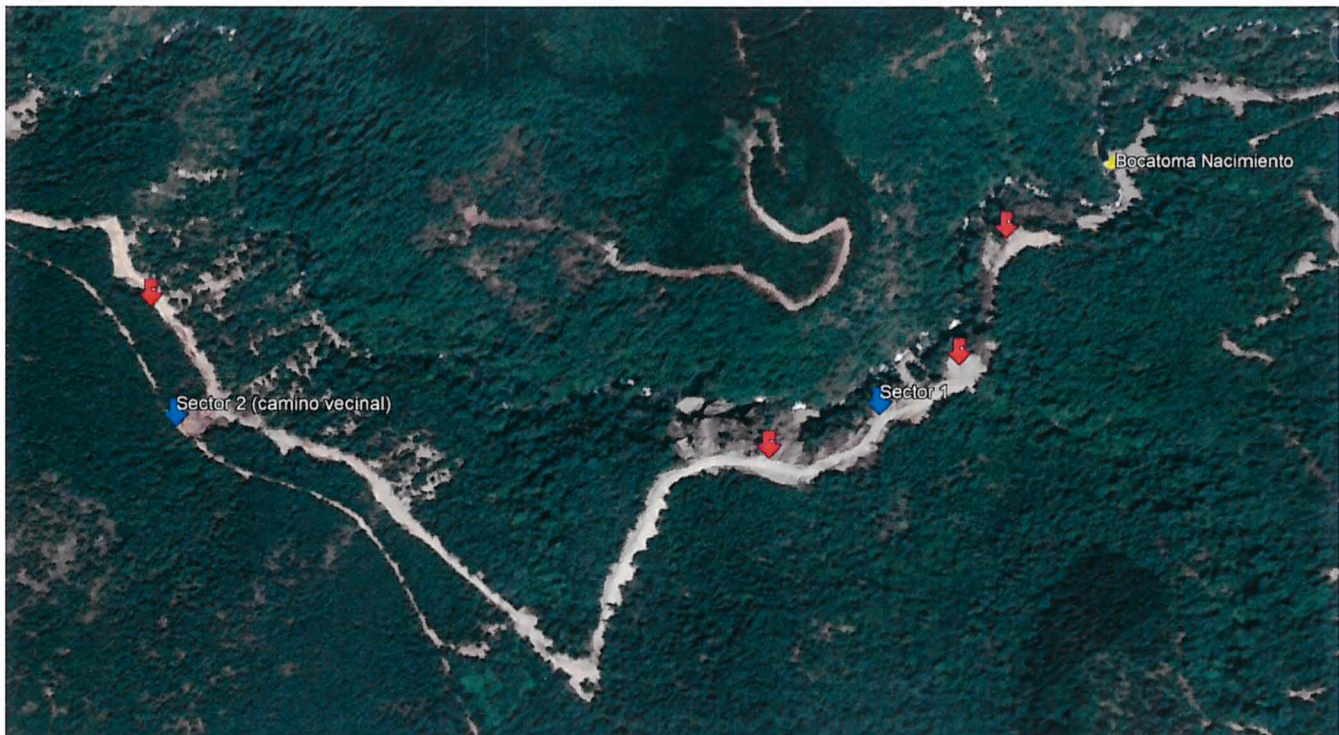
Por otro lado, durante la inspección se solicitó al titular entregar antecedentes en relación con potenciales sectores donde podrían presentarse nuevos deslizamientos de material, como tierra, rocas y árboles, hacia el estero Nacimiento. En su respuesta, el titular señaló, entre otras cosas, que *“dadas las condiciones climáticas en el sector durante los meses de mayo en adelante, es fundamental contar con autorización para ejecutar las actividades que sean necesarias para resguardar la estabilidad de los sectores de riegos pertenecientes al proyecto Nacimiento, y así evitar nuevos deslizamientos de material hacia el estero Nacimiento.”* A continuación, **identificó 7 sectores con potencial riesgo de deslizamiento de material hacia el estero Nacimiento**, dos de ellos correspondientes a zonas catalogadas como relevantes, conforme al estudio geológico denominado “Informe de Estabilidad y Reposición de Taludes Afectados”, identificando además los tipos de deslizamientos asociados (por fallas geológicas y por acumulación de material), conforme al siguiente plano:

- En azul: sectores con riesgo geológico de acuerdo al Informe Geológico.
- En rojo: sectores con riesgo de deslizamiento de material (vegetal y de excavación).

Fuente: figura 3 del informe DFZ-2018-2549-VII-MP, correspondiente a los sectores con riesgo de deslizamiento de material, conforme a la documentación solicitada en inspección ambiental del 4 de abril de 2019.

2. **Implementar un sistema de control de taludes para la retención de tierra, rocas y material vegetal que pueda desprenderse del sector del trazado del acueducto, considerando todos los puntos del trazado identificados por el titular como sectores con riesgo de deslizamiento de material.** En este sentido, deberá al menos ejecutar las obras propuestas en dichos sectores, como la instalación de gaviones para la estabilización temporal de taludes, obras de saneamiento o de canalización de aguas lluvia, instalación de mallas de contención en taludes, y acciones de estabilización para la disminución de la inclinación de la ladera.
