MEMORÁNDUM N° 029

MAT. : Solicita Medida Provisional Preprocedimental que indica

FECHA : 1 de julio de 2019

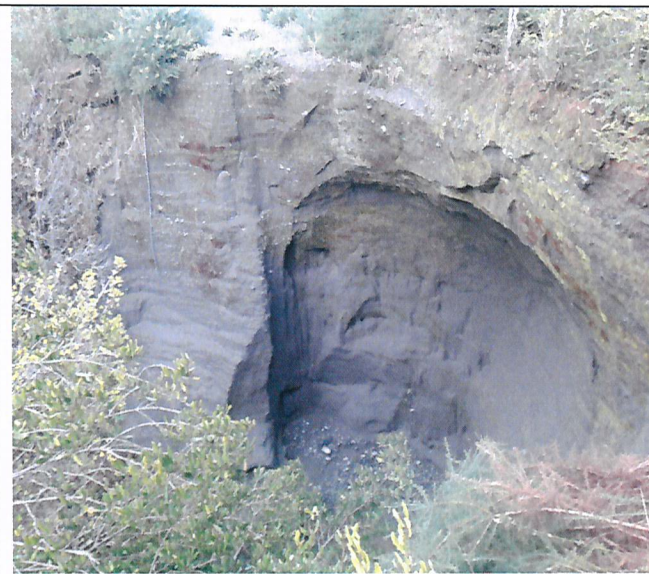
- Existen 3 zanjas con cobertura vegetal parcial, 2 con selladas con geomembrana, una zanja vacía sin presencia de lodo e impermeabilizada con geomembrana en mal estado, una zanja sellada, con acumulación de aguas lluvias y una última que se encuentra en mal estado, con un geomembrana con una acumulación de gas, con afloramiento de lodo expuesto y escurrimiento superficial en dirección a una quebrada, la cual se encuentra contenida por un sistema de gaviones, sin embargo se constata la presencia de líquido proveniente del material acumulado en la zanja, la cual se encuentra a 5 metros aproximadamente de la quebrada.
- Se observa en el perímetro colindante a la quebrada, sectores con deslizamientos de tierra, observándose un socavón al ingreso del vertedero industrial.

Fotografía 1: Socavón en el camino de acceso del vertedero.

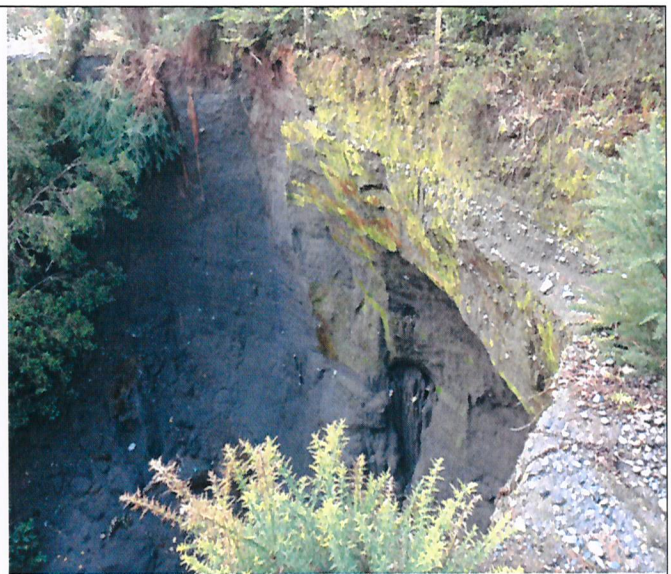
Fotografía 2: Desde otro ángulo, socavón de aproximadamente 5 metros de profundidad

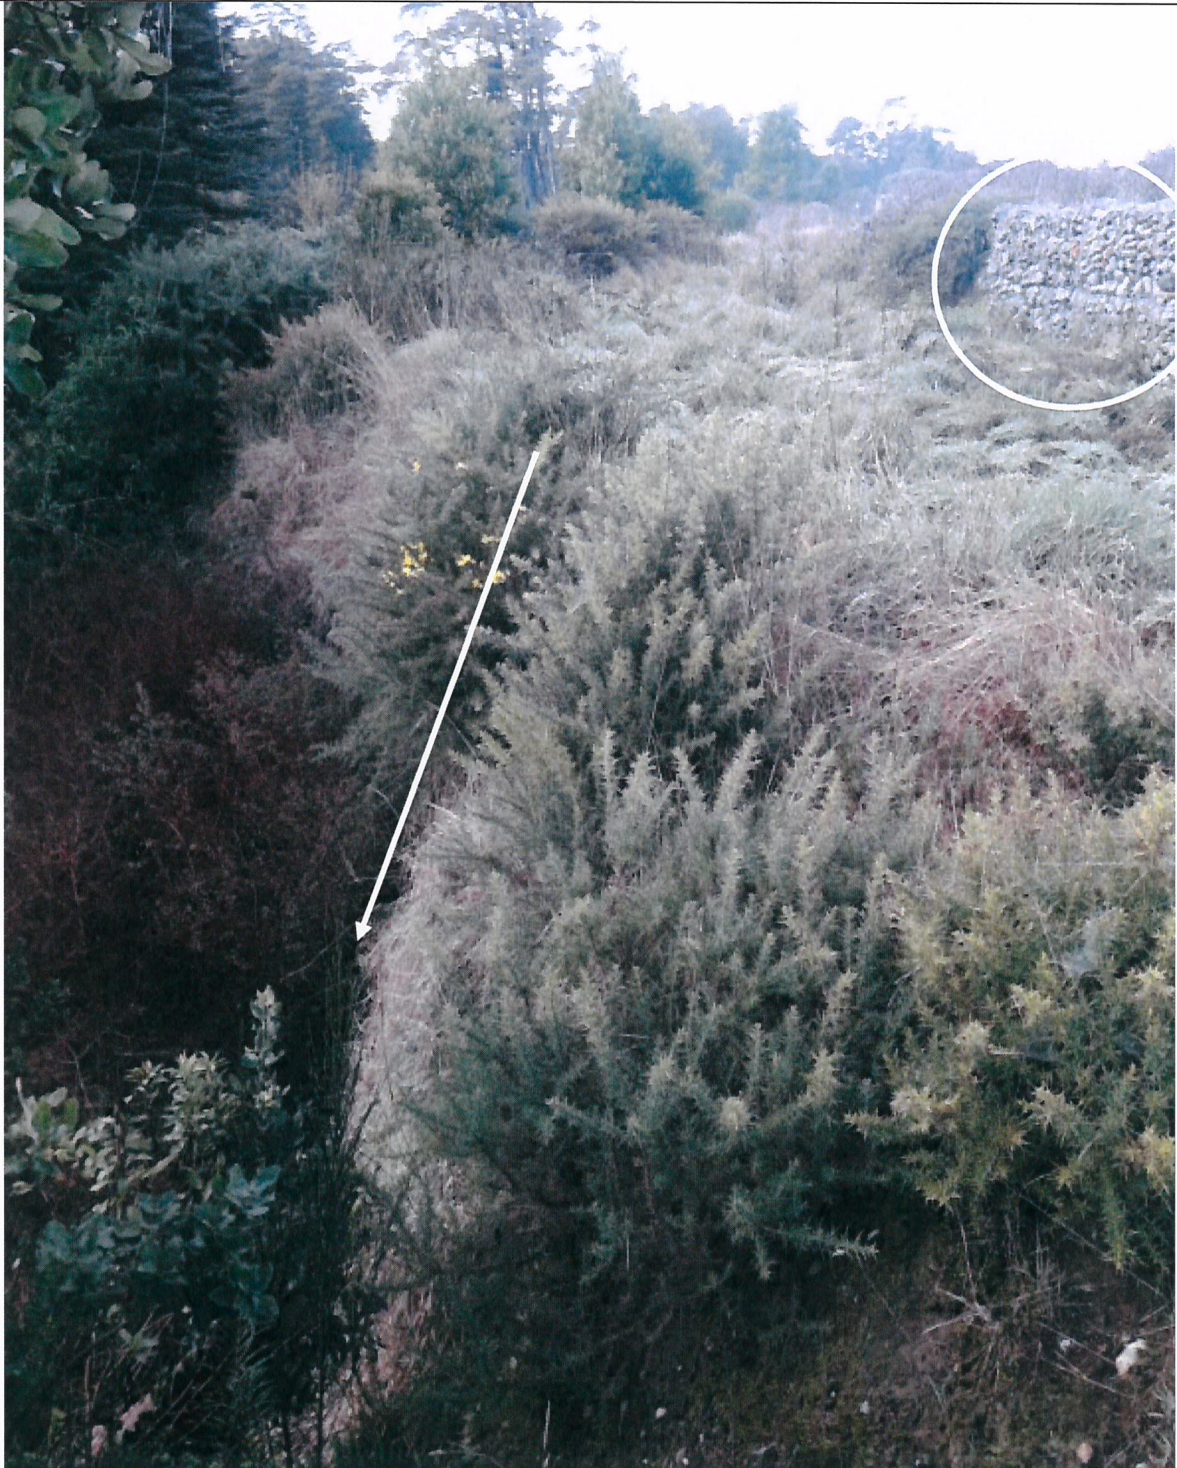
- En la quebrada se observan ausencia de cobertura vegetal, con suelo descubierto y existencia de remociones. Este sector es coincidente con un deslizamiento de parte del material de la quebrada. Se pudo visualizar que la quebrada en el sector está conformada de material predominantemente arenoso.

Fotografía 3: Características del terreno en el sector de quebrada, donde se aprecia una pendiente escarpada. Al costado derecho se ven los gaviones que delimitan y contienen la zona de zanjas con la quebrada.

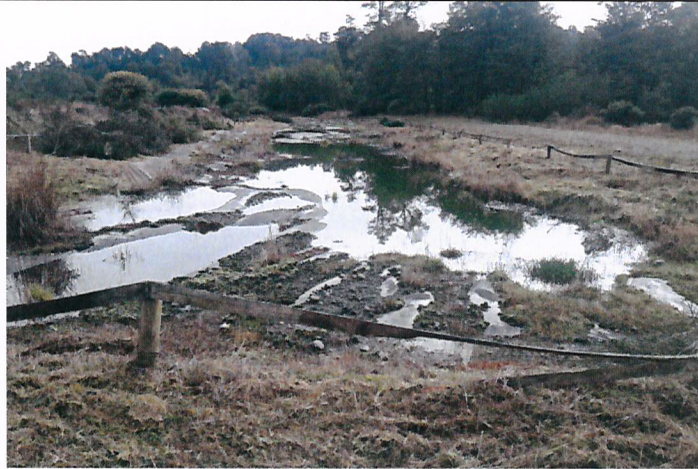
- La zanja de lodo numerada 13, presenta acumulación de líquidos en su parte superior, sobre una geomembrana de polietileno de alta densidad, verificándose la existencia de obra para control y evacuación de aguas lluvias.

Fotografía 4: Zanjas de mayor data, con líquido en su superficie (identificada como zanja N° 13).

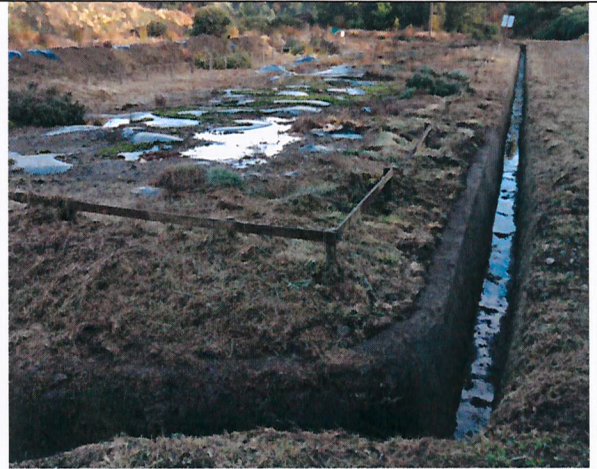
Fotografía 5: Sistema de canalización de aguas lluvias de zanjas al inicio del predio.

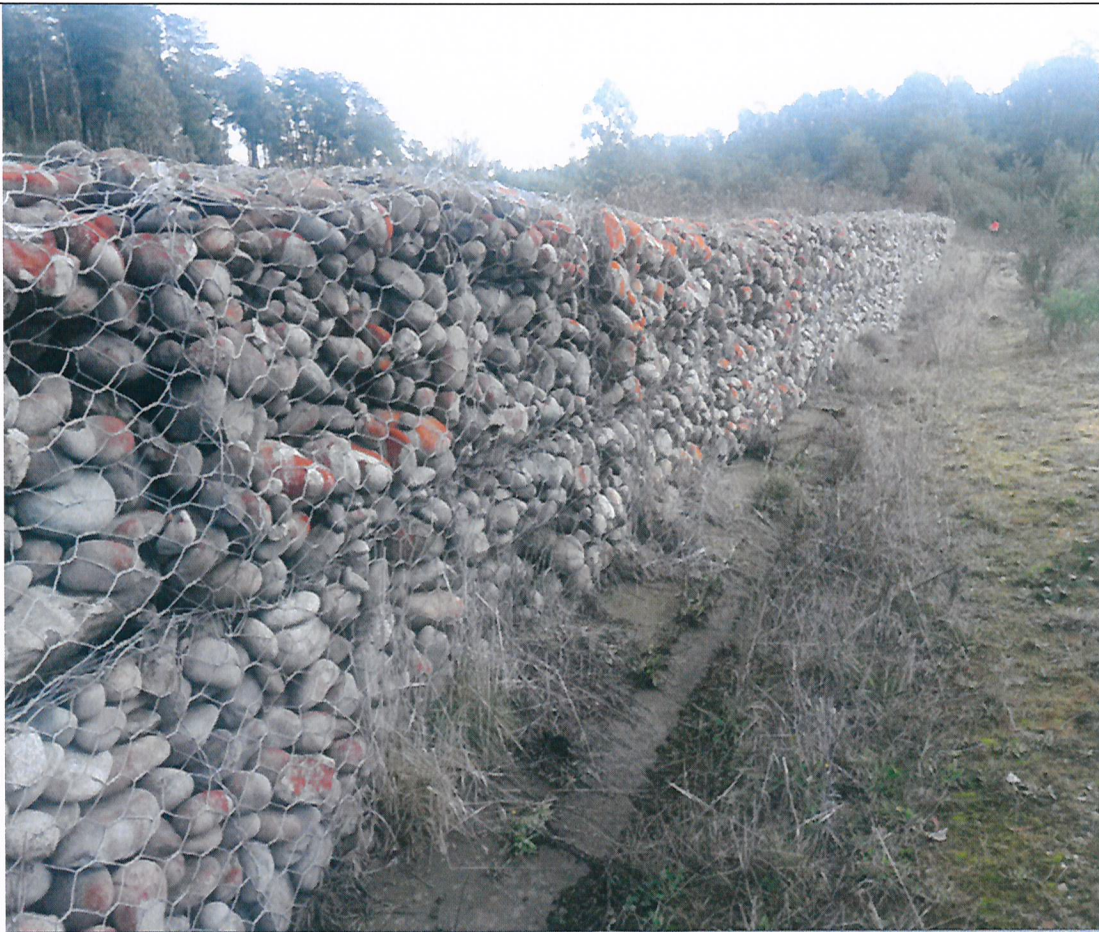
- Se observa en el sector Noreste la presencia de gaviones conformados por bolones y malla de alambre, la cual fue construida en el marco de una contingencia del deslizamiento de residuos, ocurrida el año 2011, entre el gavión y la quebrada se encuentra un camino, el cual era utilizado para el acceso vehicular y por el transitaban los camiones con lodo para acceder a las zanjas y disponer sus lodos. En la primera zanja que presenta gaviones se observa que en el terreno existe acumulación de líquidos.

Asimismo, es importante señalar que, en el sector de las zanjas contenidas con el sistema de gavión, carece de canalizaciones de aguas lluvia.

Fotografía 6: Sistema de contención zanjas por medio de gaviones.

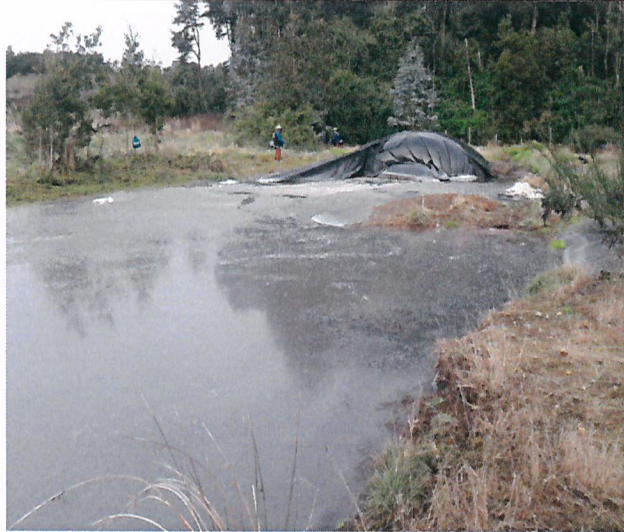
- Se observó que una de las zanjas de lodo presenta un abultamiento de la lámina de polietileno, producto de la generación de biogás y que tendría sus causas en una posible rotura de la lámina de impermeabilización. Sobre la lámina de polietileno, cuya función era actuar de sello superficial de la zanja una vez cerrada, se observa acumulación de agua en dirección Noreste del depósito.

Por otra parte, es importante indicar que, en las actividades de fiscalización ambiental en cuanto a los hechos constatados, donde se señala que **la zanja que se encuentra en mal estado, con acumulación de gas, con afloramiento de lodo expuesto y escurrimiento superficial, corresponde a la zanja contigua a la del evento ocurrido en abril de 2011. (lo resaltado es nuestro).**

Fotografía 7: Zanja en mal estado con acumulación de biogás.

También es importante señalar que, habiendo constatado que algunas de las zanjas se encuentran con un abultamiento, lo que indica la presencia de gases en su interior, y que en estos depósitos de residuos se dispuso residuos, en los que prevalecen los de características orgánicas, es altamente probable la degradación de ella genere gases, entre los que se pueden encontrar Metano (CH₄), Dióxido de Carbono (CO₂), Monóxido de Carbono (CO), Sulfuro de Hidrógeno (H₂S), Amoníaco (NH₃), entre otros. Demás está decir entonces, que existe en esta instalación un riesgo adicional, donde particularmente algunos de estos gases y específicamente el gas metano en ciertas concentraciones puede ser explosivo. Este riesgo se acrecienta más aún, si no se realiza limpieza y retiro de vegetación, que se caracteriza por secarse en el periodo estival y que, al entrar en contacto con gases y determinadas condiciones, tales como altas temperatura o efecto lupa, pudiera provocar algún incendio del sector.

6.1. Realizar la extracción y/o ventilación controlada del gas (biogás) que se encuentre contenido al interior de las zanjas de disposición de lodos, que provocan el abultamiento de la lámina de polietileno, y que forma parte del sello final del depósito. La medida anterior deberá ser realizada, de acuerdo a las características del biogás, controlando todos los impactos que pudieran generarse hacia el medio ambiente, emisiones no controladas, incendios o explosiones del gas, así como a la salud de la población.

6.2. Ejecutar la inmediata reparación del sistema de sello final dañado en aquellas zanjas que presenten rotura, a objeto de evitar infiltraciones de aguas lluvias, que mezcladas con residuos (lodos), presentan riesgo potencial de escurrir a terreno natural y que, dada la pendiente del mismo, acrecientan la posibilidad de provocar deslizamientos (socavones) de la quebrada contigua. Las reparaciones del sistema de impermeabilización o sello, deberán incluir los sistemas de anclaje del sello final, instalación de los ductos de extracción de gases y taludes de zanjas.

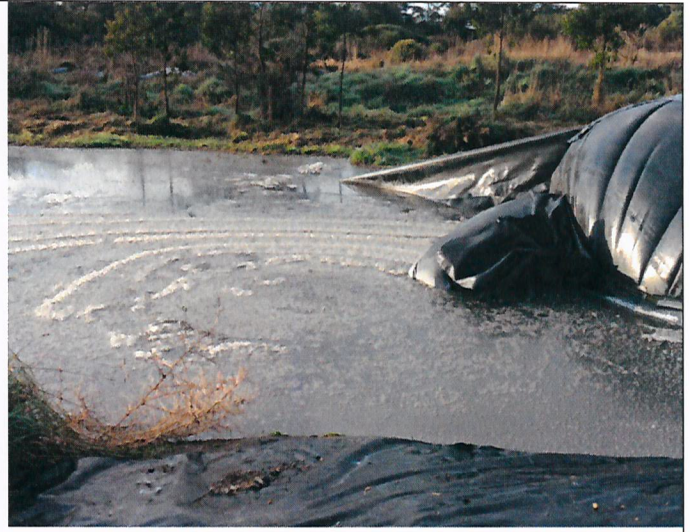
Fotografía 8: Afloramiento de lodo.

6.3. Contener y controlar todos los escurrimientos de los lodos puros o mezclados con aguas lluvias hacia las quebradas y/o cursos de aguas, que se generan producto del daño existen en el sistema impermeabilización o sello (rotura de láminas y abultamientos producto del biogás). Principalmente, en aquellas zonas del lado noroeste y norte del vertedero, por estar próximas a la quebrada y haber estado expuesta a los deslizamientos sucedidos.

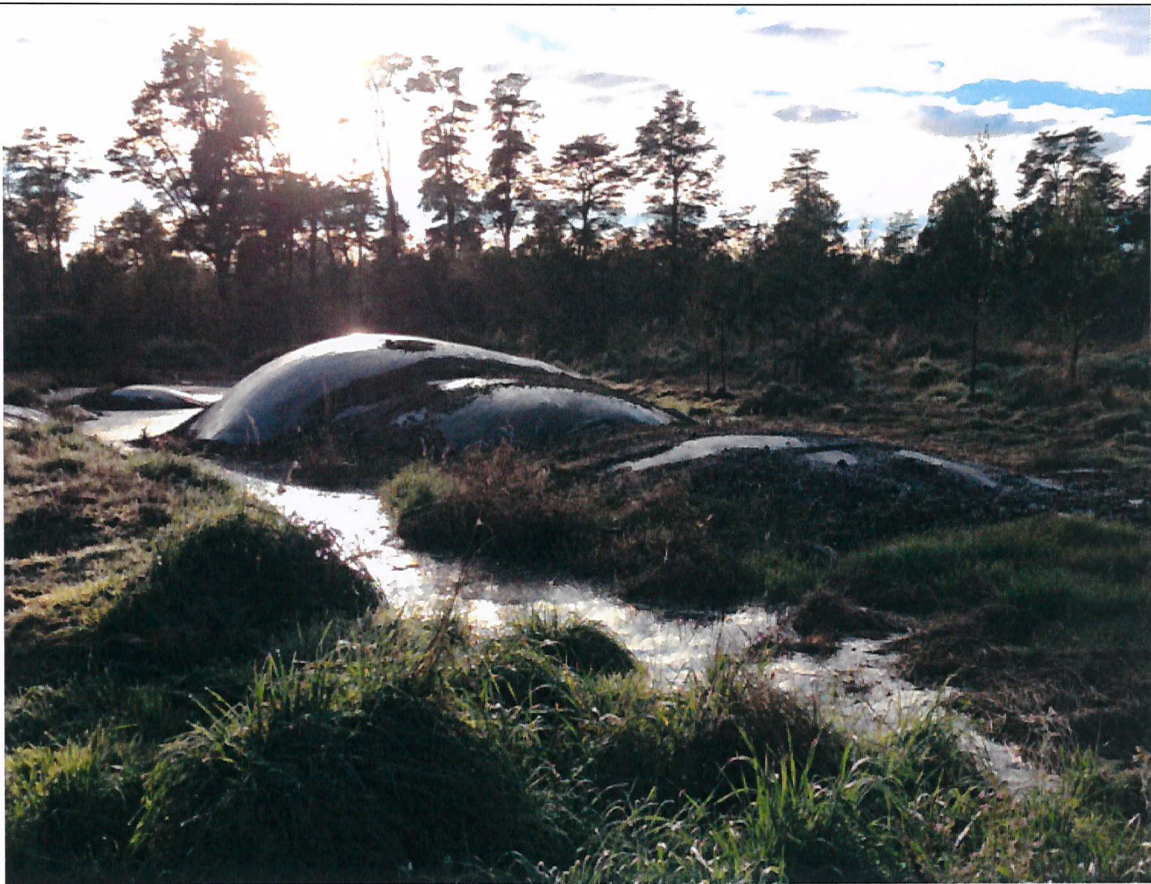
Fotografía 9: Por la parte posterior de la zanja con biogás.

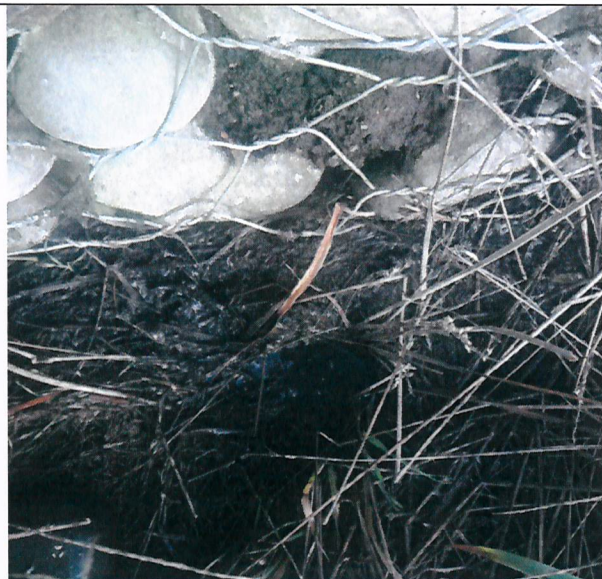
Fotografía 10: Líquido que escurre y traspasa el gavión de contención.

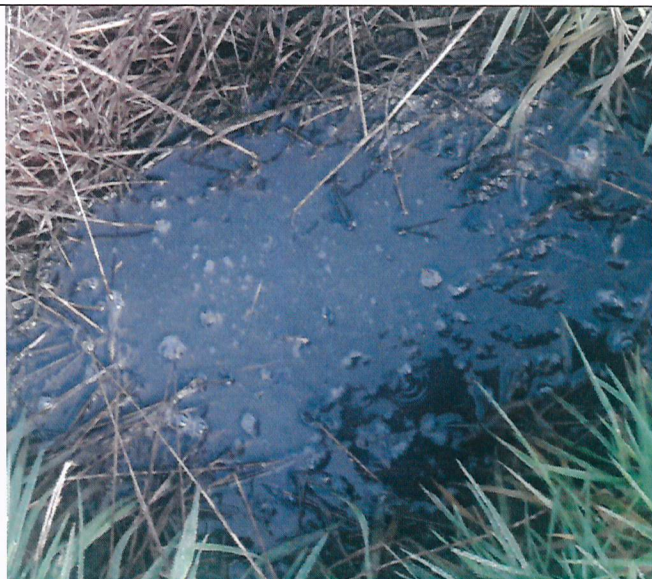
Fotografía 11: Líquido apozado en el camino con características de lodo de zanja.

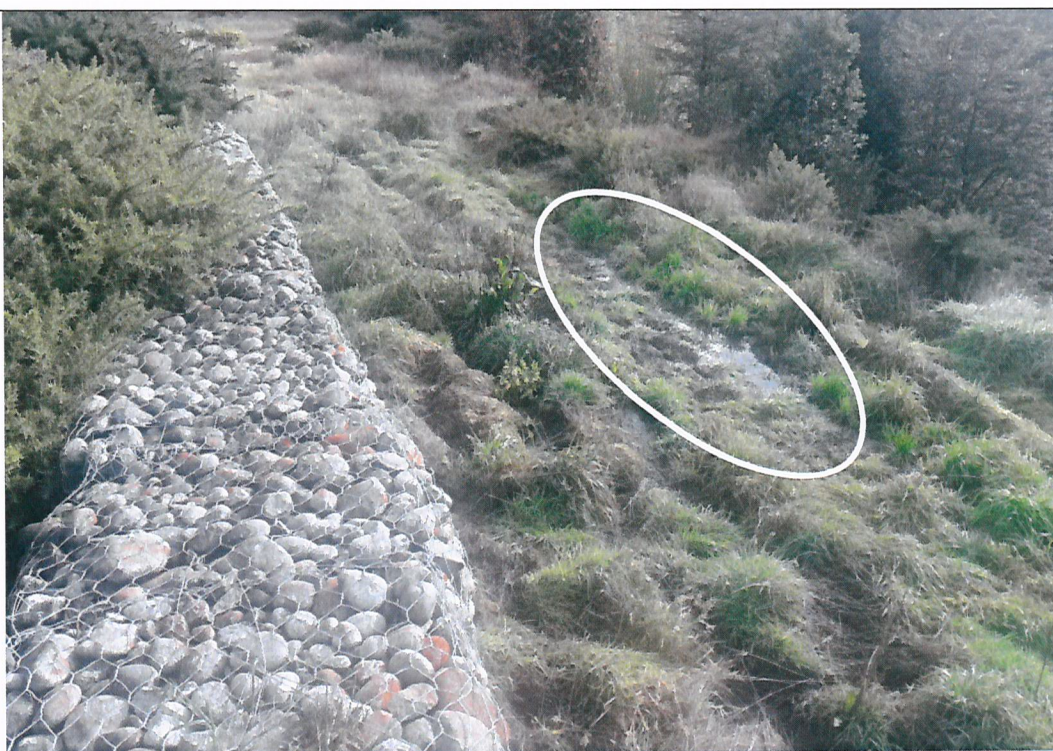
Fotografía 12: En círculo blanco, el sector del camino con apozamiento de líquidos, la distancia aproximada entre el sistema de contención y quebrada es de 5 metros.

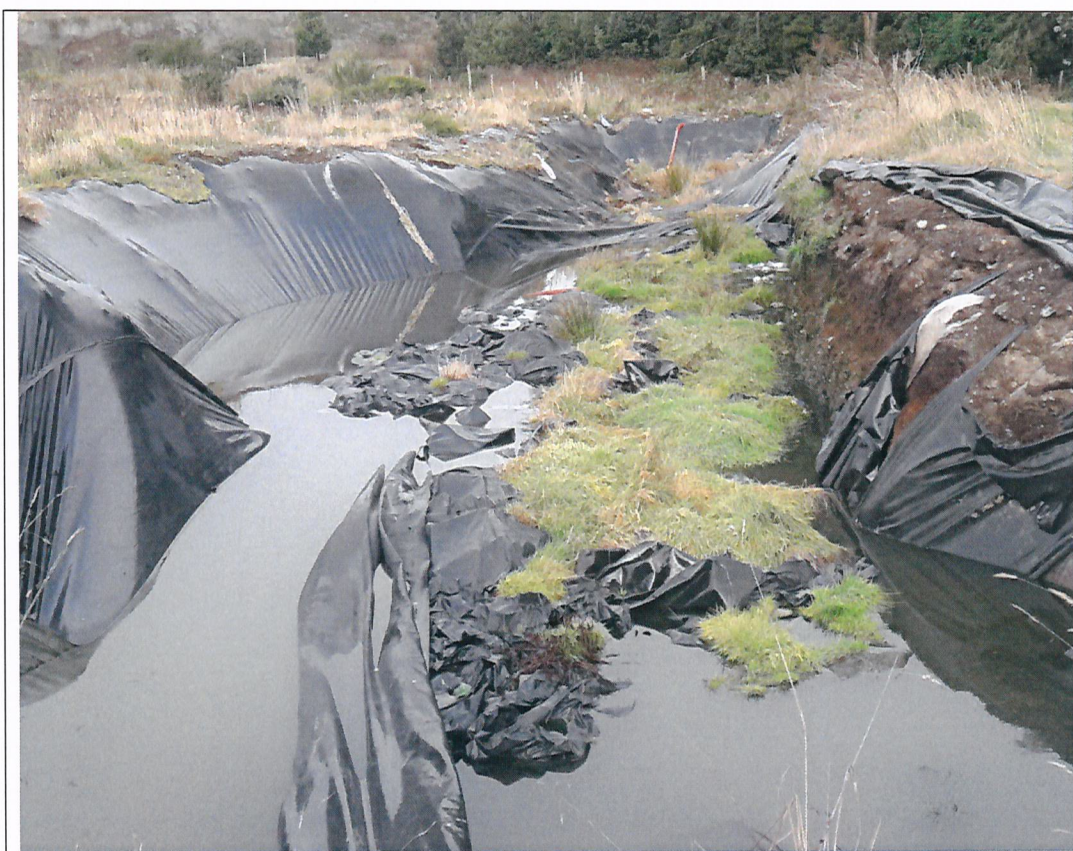
Fotografía 13: Zanja vacía que corresponde a la del evento ocurrido el año 2011.

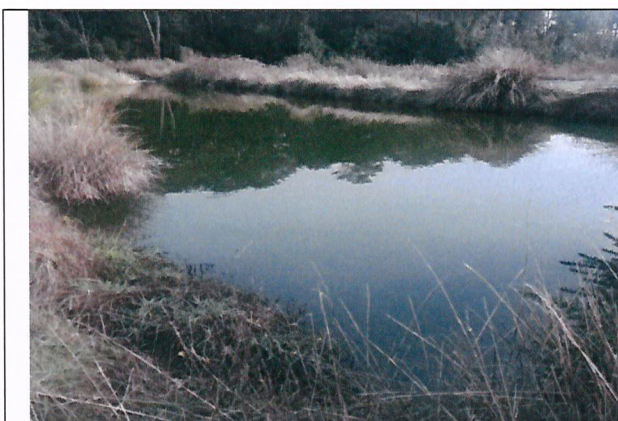
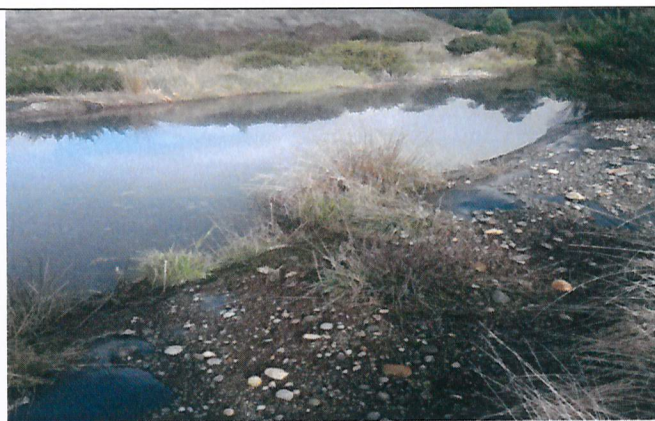
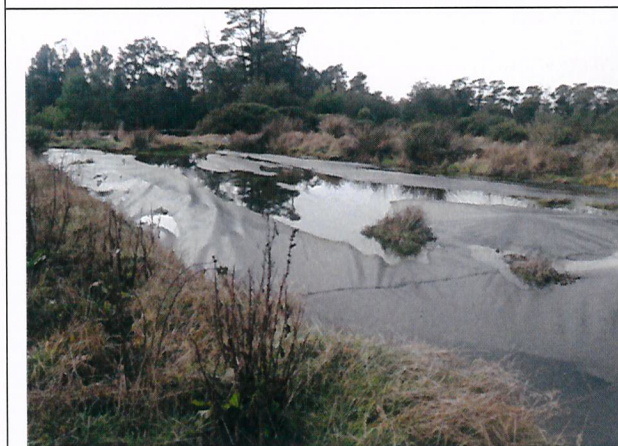
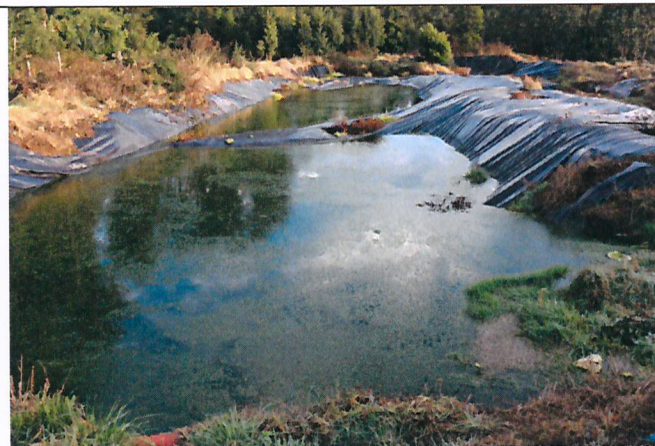
- Las zanjas que se encuentran en la parte final del predio, se observan con líquido acumulados sobre su sistema de impermeabilización que actúa como sello superficial. Estas zanjas están contenidas con el gavión, no presentan canalizaciones de agua lluvia.

SET de Fotografías con Imágenes de las otras zanjas con geomembrana con líquido mezclado con lodos de su interior de la zanja.
