INFORME TÉCNICO DE FISCALIZACIÓN AMBIENTAL

Medidas Provisionales

GENERADORA ELÉCTRICA ROBLERÍA

DFZ-2019-2097-VII-MP

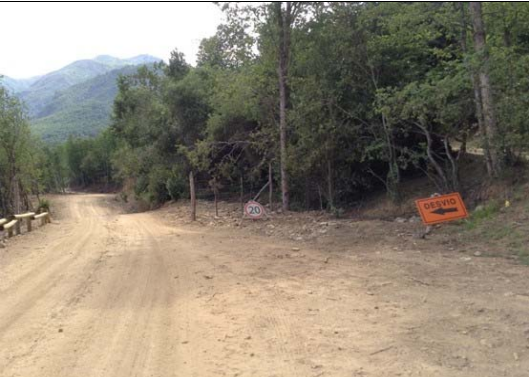
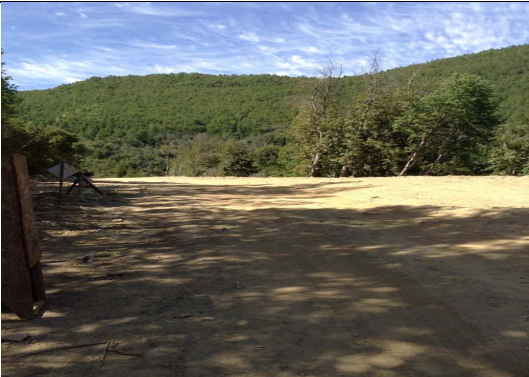
Fotografía 1.		Fecha: 21-11-2019.			Fotografía 2.		Fecha: 21-11-2019.				
Coordenadas de referencia DATUM WGS84 Huso 19		Coordenada Norte: 6.030.426	Coordenada Este: 295.073		Coordenadas de referencia DATUM WGS84 Huso 19		Coordenada Norte: 6.030.841	Coordenada Este: 295.706			
Descripción del medio de prueba: se constató el retiro de material de escarpe en la faja del acueducto.					Descripción del medio de prueba: se constató el retiro de material de escarpe en la faja del acueducto.

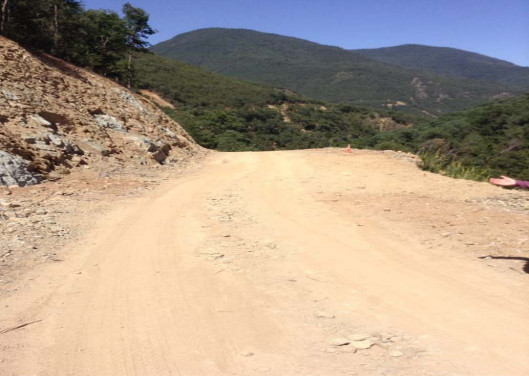
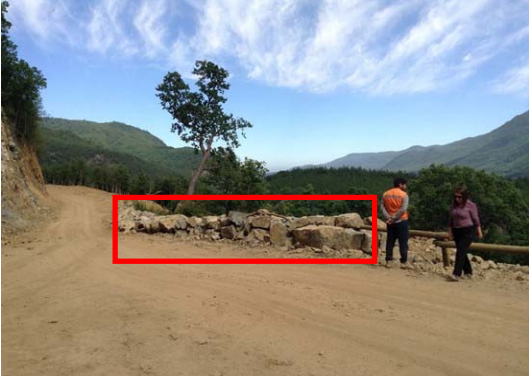
Fotografía 3.		Fecha: 21-11-2019.			Fotografía 4.		Fecha: 21-11-2019.				
Coordenadas de referencia DATUM WGS84 Huso 19		Coordenada Norte: 6.030.925	Coordenada Este: 295.771		Coordenadas de referencia DATUM WGS84 Huso 19		Coordenada Norte: 6.030.426	Coordenada Este: 295.073			
Descripción del medio de prueba: se constató el retiro de material de escarpe en la faja del acueducto.					Descripción del medio de prueba: material dispuesto en un sector de la faja dónde se estimó no existe riesgo de remoción (montículo de rocas).

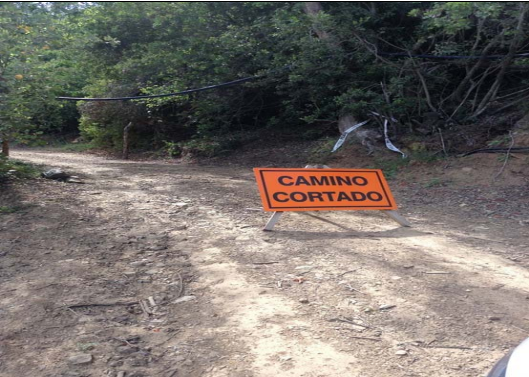
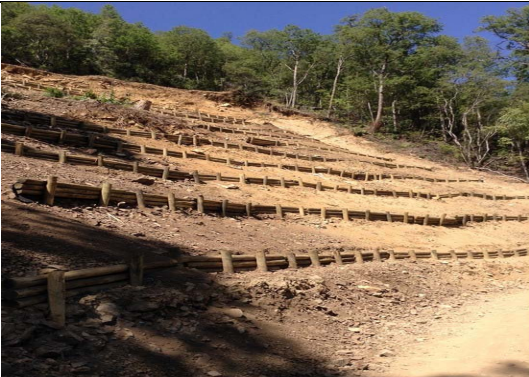
Fotografía 9.	Fecha: 21-11-2019.		Fotografía 10.	Fecha: 21-11-2019.	
Coordenadas de referencia DATUM WGS84 Huso 19	Coordenada Norte: 6.030.426	Coordenada Este: 295.073	Coordenadas de referencia DATUM WGS84 Huso 19	Coordenada Norte: 6.030.538	Coordenada Este: 295.431
Descripción del medio de prueba: sector de camino vecinal que no se reconstruyó.			Descripción del medio de prueba: micro terrazas escalonadas.

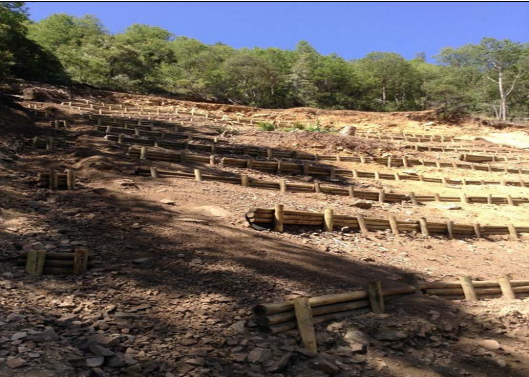
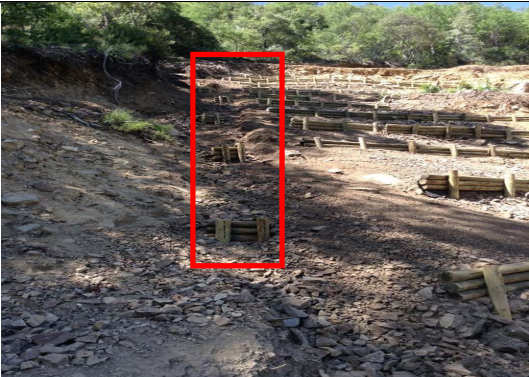
Fotografía 11.	Fecha: 21-11-2019.		Fotografía 12.	Fecha: 21-11-2019.	
Coordenadas de referencia DATUM WGS84 Huso 19	Coordenada Norte: 6.030.538	Coordenada Este: 295.431	Coordenadas de referencia DATUM WGS84 Huso 19	Coordenada Norte: 6.030.538	Coordenada Este: 295.431
Descripción del medio de prueba: micro terrazas escalonadas.			Descripción del medio de prueba: estructura para control de escorrentía.

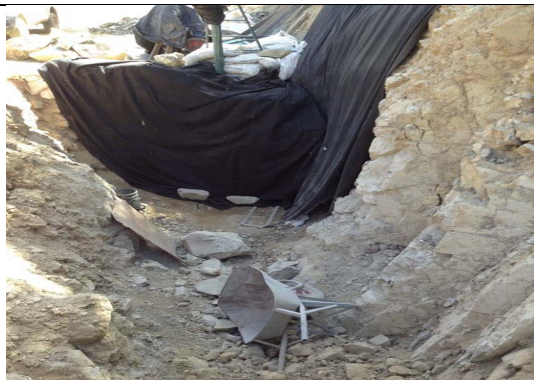
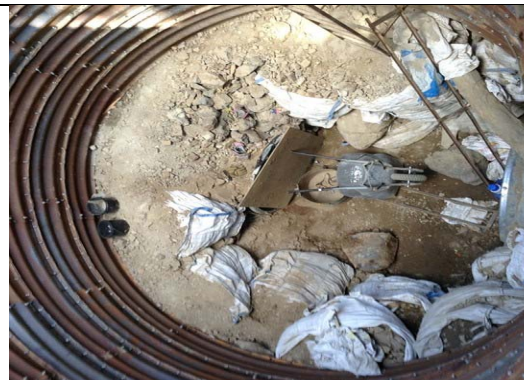
Fotografía 13.	Fecha: 21-11-2019.		Fotografía 14.	Fecha: 21-11-2019.	
Coordenadas de referencia DATUM WGS84 Huso 19	Coordenada Norte: 6.030.841	Coordenada Este: 295.706	Coordenadas de referencia DATUM WGS84 Huso 19	Coordenada Norte: 6.031.092	Coordenada Este: 295.775
Descripción del medio de prueba: túnel (pique 1).			Descripción del medio de prueba: túnel (pique 2).
