Ref.: Entrega de antecedentes solicitados por medio
Resolución Exenta N°716

Por medio de la presente carta, se acompañan los antecedentes solicitados mediante .: Entrega de antecedentes solicitados por medio Resolución Exenta N°716, emitida por la Superintendencia del Medio Ambiente, del 24 de mayo de 2019, que “Resuelve Recurso de Reposición que ordena Medidas Provisionales Procedimentales”, relativa al proyecto Aducción estero Nacimiento, de Hidroeléctrica Roblería SpA.

**Medidas Provisionales Procedimentales
(Resolución Exenta N°716)**

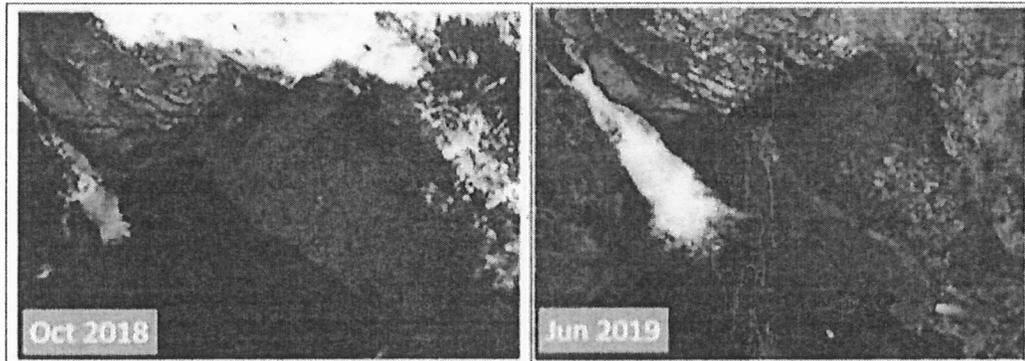
Aplicando el análisis al caso particular de la caída de material al estero Nacimiento, se observa que éste se ha depositado en puntos de la ribera izquierda, sin cubrir la totalidad del lecho, y mayormente con un diámetro menor a 50 cm. Por lo anterior, y dado el análisis teórico, se observa que el estero tiene capacidad para arrastrar este material, tanto en su condición natural como en crecidas, no generando un entorpecimiento al libre escurrimiento de las aguas y posibles efectos a la vida, salud y bienes de terceros.

Esta capacidad de arrastre teórica del estero Nacimiento, se ha corroborado empíricamente comparando ortofotos tomadas en octubre de 2018 y junio de 2019, identificando sectores donde cayó material al río y midiendo las áreas que éste abarca en el estero. En el período en que se tomaron las fotos (verano y otoño), se observa una reducción de un 24 % del área ocupada por material en el cauce a nivel general, lo que comprueba la capacidad de arrastre del estero Nacimiento (ítem 4.3 del Anexo 5).

Figura 1: Caída de material en cauce, comparación octubre 2018 y junio 2019.

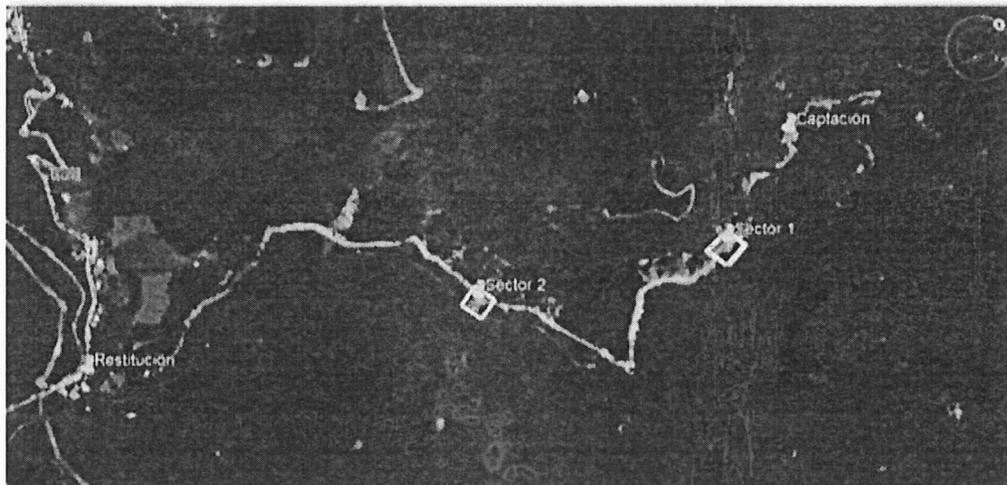
De acuerdo con lo indicado en el **Informe Geológico Taludes Nacimiento**, el cual fue ingresado a esta Superintendencia como contenido del Primer informe de Avances, el 8 de enero de 2019, en el marco de la Res. N°1548, en el área del proyecto, se identificaron 2 sectores con potencial riesgo de deslizamiento (se adjunta en el Anexo 6 de este informe), los que se identifican en la imagen a continuación.

Figura 2: Identificación de sectores de con riesgo de deslizamiento

En el mes de mayo de 2019, se habilitó un canal de evacuación de aguas lluvia en cada uno de los 2 sectores de riesgo, de acuerdo con lo indicado en el Informe Geológico y con la topografía actualizada de cada área. Los planos de cada una de estas obras, se presentan en el Anexo 9.

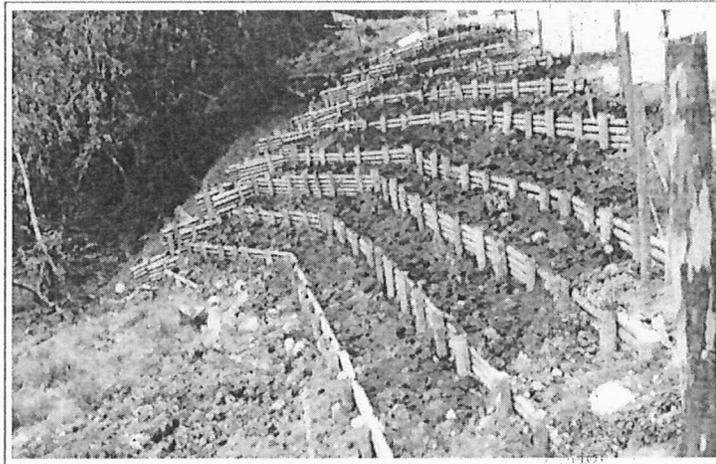
Figura 3: Ejemplo instalación microterrazas, sector de riesgo N°2.

El referido Informe que, como decíamos es acompañado a este documento como Anexo 8, señala que **“Desde el punto de vista hidrológico, el área está afectada por una quebrada, parte de un grupo natural de drenaje de una pequeña cuenca ubicada más arriba de unas 5 hectáreas de superficie. La imagen N°2 muestra la ubicación del flujo de agua dentro del área del derrumbe y que fue el que origino el deslizamiento”**, luego continúa señalando que **“El deslizamiento observado fue generado inicialmente por una grieta en la parte superior de la ladera y luego por**

la falla de la roca subyacente debido a una acumulación de presión del agua, sumado a la ausencia de contrafuerte en la zona del talud del nuevo camino construido más abajo, la zona de ladera descendió y corrió hacia los lados, dejando una pared escarpada, expuesta, de tierra y material rocoso”.

indicación, como parte de las medidas de contención en los sectores de riesgo identificados para el proyecto, la instalación de mallas de estabilización de ambos taludes. Sin embargo, y dada la realización de la "Propuesta de control de derrumbes sector derrumbe camino vecinal" (mayo 2019), en el sector de deslizamiento del tramo de camino vecinal que se menciona en dicha Resolución, se propone la construcción de microterrazas escalonadas, construidas con empalizadas de polines impregnados de 5 a 6 pulgadas de diámetro, dispuestas cada 2 metros en la proyección perpendicular de la ladera, cubiertas en la cara interior con geotextil para evitar escurrimiento de suelo. Los polines deben estar enterrados a lo menos 1 m y sobresalir 60 cm.

Sugiere, dicha compañía, la construcción de microterrazas escalonadas, construidas con empalizadas de polines impregnados de 5 a 6 pulgadas de diámetro, dispuestas cada 2 metros en la proyección perpendicular a la ladera, cubiertas en la cara interior con geotextil para evitar escurrimiento de suelo, como se aprecia en la figura 3 anterior.

Este trabajo deberá ser hecho manualmente, ya que, incluso la utilización de miniexcavadoras como la que actualmente se dispone para la limpieza de la faja, podría generar una mayor inestabilidad del terreno, asociado a la inseguridad para el operador y los trabajadores del proyecto.
