MEMORÁNDUM OBB N° 70/2019

MAT. : Solicita medidas provisionales del artículo 48 a) de la LOSMA, para Unidad Fiscalizable “Criadero Los Varones”.

FECHA : 17 de octubre de 2019.

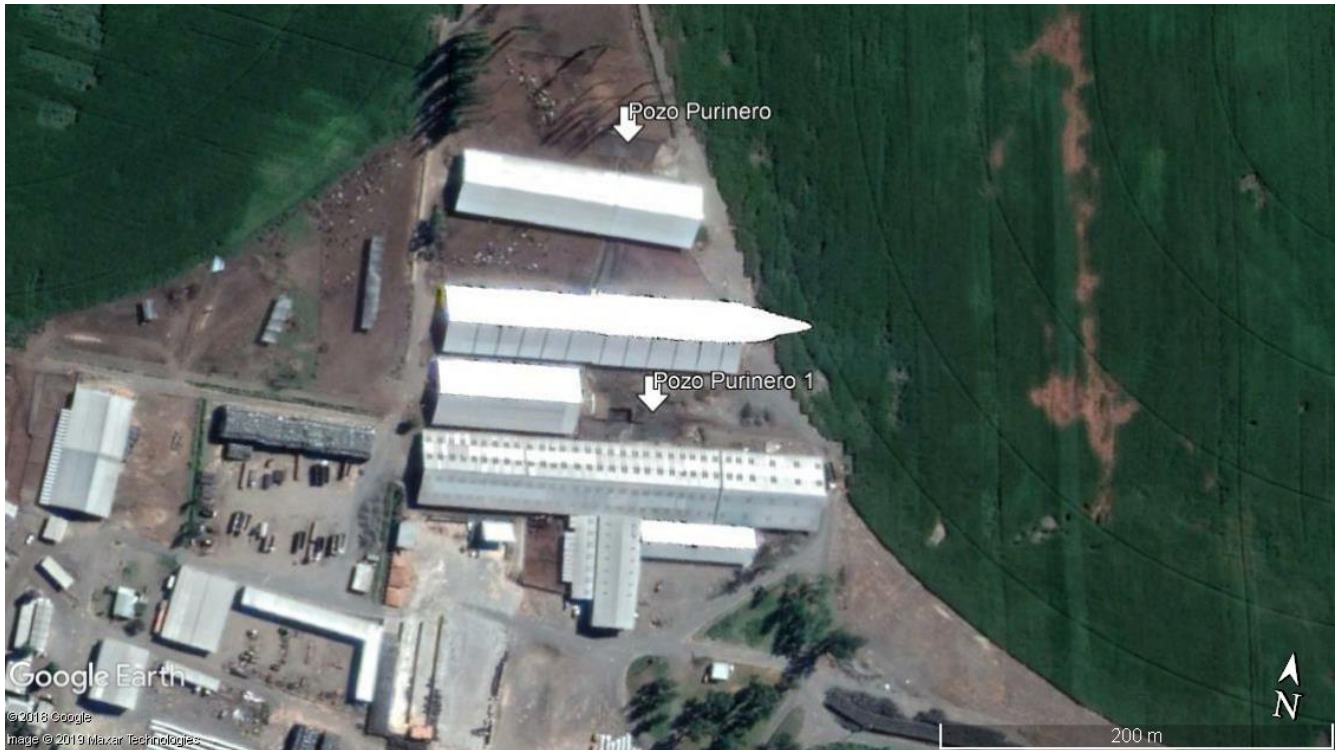
Figura 2. Ubicación de pozos purineros 1 y 2

los purines son llevados al siguiente pozo, desde el cual se extraen a través de una bomba para cargar los camiones (Fotografía 3 y 4). Los pozos se encuentran ubicados en sectores donde no cuentan con techo, entre los galpones correspondientes a los corrales (Figura 2). En la inspección realizada, fue posible observar evidencia de rebalse y escurrimiento de los pozos purineros hacia el suelo colindante y posteriormente al sistema de conducción de aguas lluvias y consecuentemente al estero Curanadú (Fotografías 5 y 6).

II. Implementar sistema de control de nivel de purines en los dos pozos de acumulación (pozos purineros), y respectivo registro diario en bitácora. La altura del nivel de purines no podrá superar el 85 % de la capacidad volumétrica de cada pozo, con la finalidad de evitar el rebalse y escurrimiento superficial de los purines a los canales de manejo de aguas lluvias y consecuentemente al estero Curanadú.

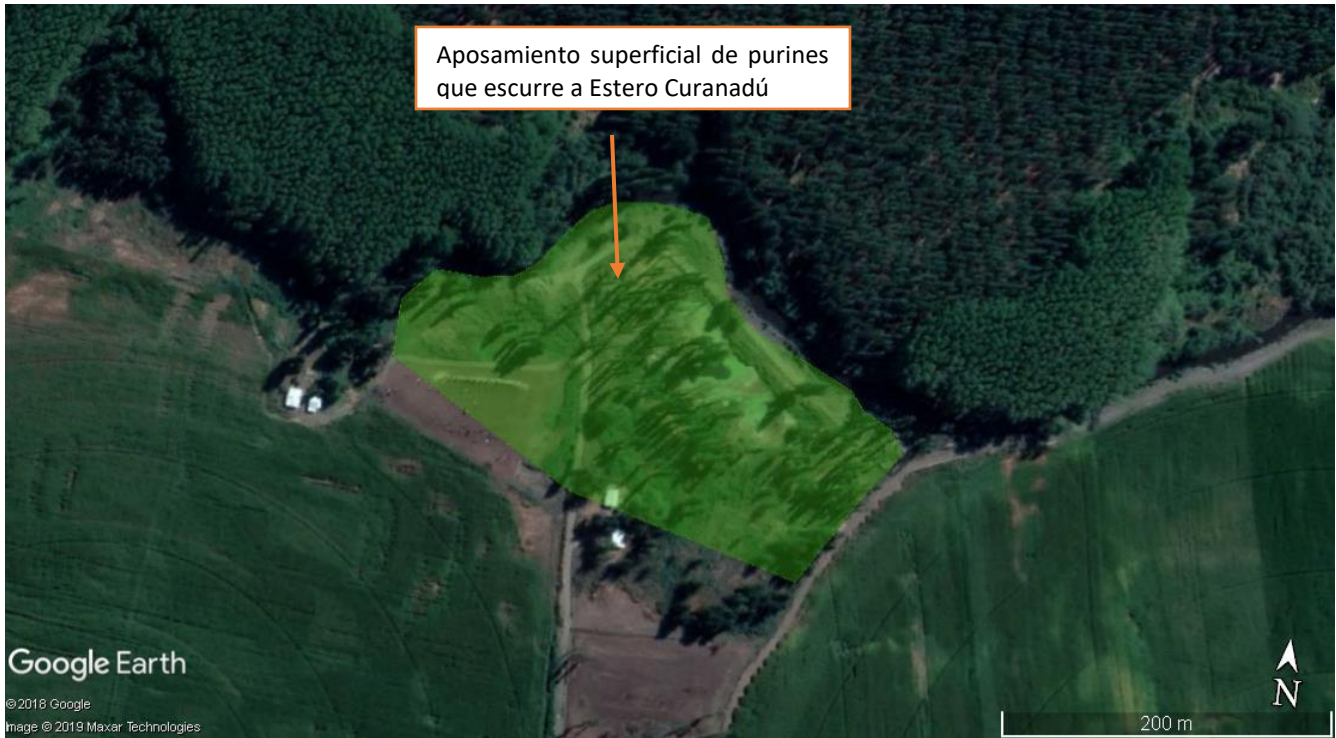
Figura 3. Aposamiento superficial de purines

En el sector más cercano al estero, la escorrentía que drena por los canales de aguas lluvias se acumulan generando una superficie cubierta por dichos líquidos, los cuales posteriormente escurren al estero Curanadú (Fotografías 9 y 10). Este escurrimiento presenta olor característico a materia orgánica en descomposición con actividad bacteriana y presencia de espuma (Fotografía 11 y 12). Los canales de aguas lluvias, además recibían aportes de aguas superficiales y drenajes de potreros y edificaciones del criadero, incluyendo las lecherías.

III. Realizar la limpieza del sector aledaño al estero Curanadú, donde se acumulan superficialmente los escurrimientos provenientes de los canales de aguas lluvias (Figura 3 y fotografías 9 y 10), y retirar y disponer - en sitio ambientalmente autorizado - el suelo con aposamiento de purines que escurren al estero.

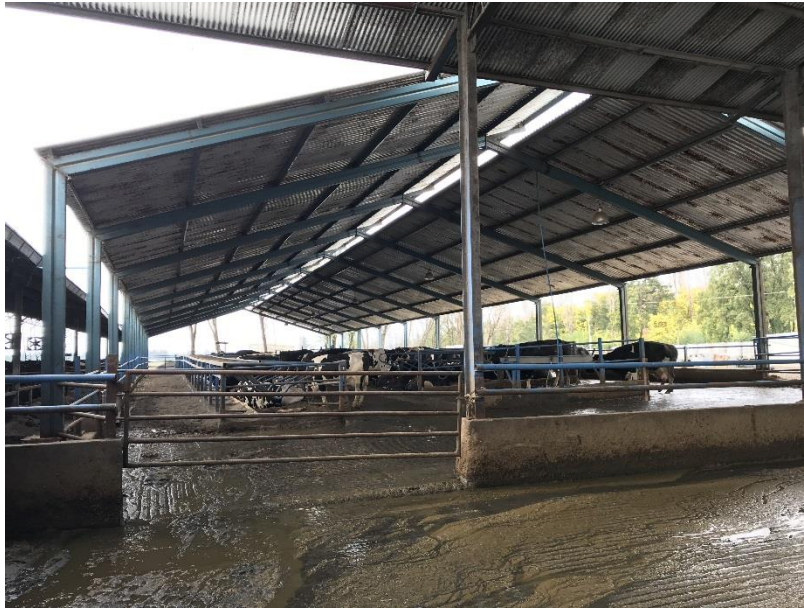
Fotografía 1.

En el recorrido de inspección, fue posible observar los corrales techados desde su interior y el sistema de conducción de purines hacia los pozos (Fotografías 1 y 2). Los pozos de recolección de purines funcionan de forma secuencia, es decir, el primer pozo se llena y por rebalse,

Corral techado Lechería "Don René"

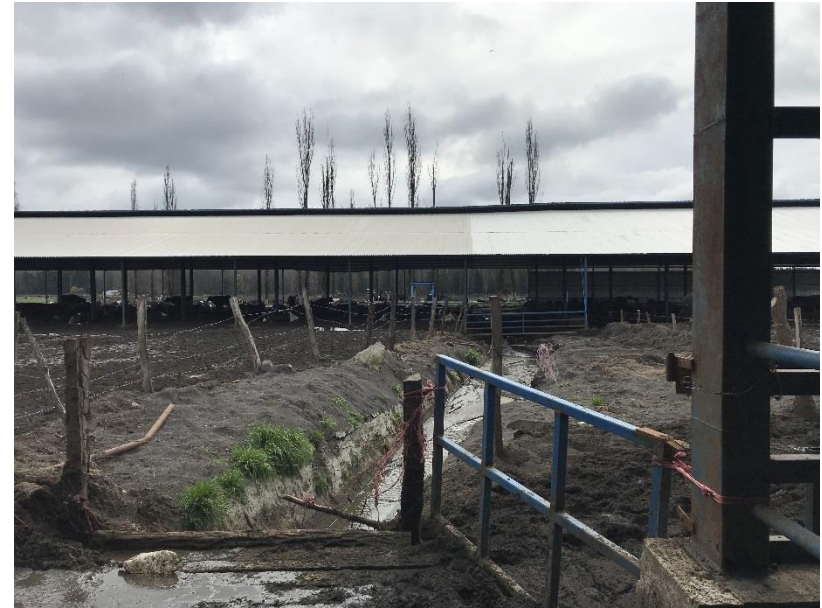
Fotografía 2.

Canal de conducción de purines desde pozo purinero 1 a pozo purinero 2

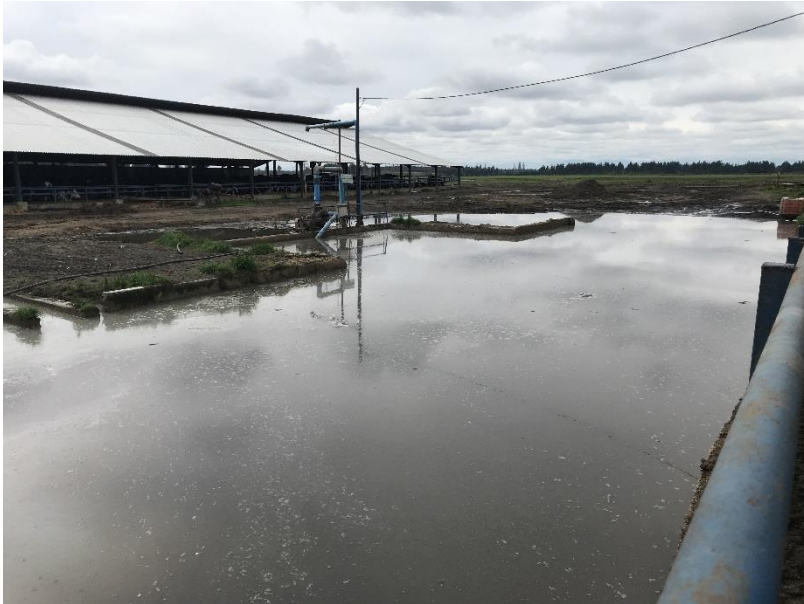
Fotografía 3.

Durante la actividad de inspección, el encargado del criadero, declaró la existencia de eventos en los cuales se ha producido el rebalse de los pozos purineros, escurriendo estos hacia los canales de manejo de aguas lluvias y posteriormente al estero Curanadú ante eventos de precipitaciones, tal como el ocurrido el día 28 de junio, cuando precipitó aproximadamente 300 mm.

Pozo Purinero 1, se observa a capacidad completa y drenando por rebalse hacia pozo purinero 2. Se observan purines fuera del perímetro contenido del pozo.

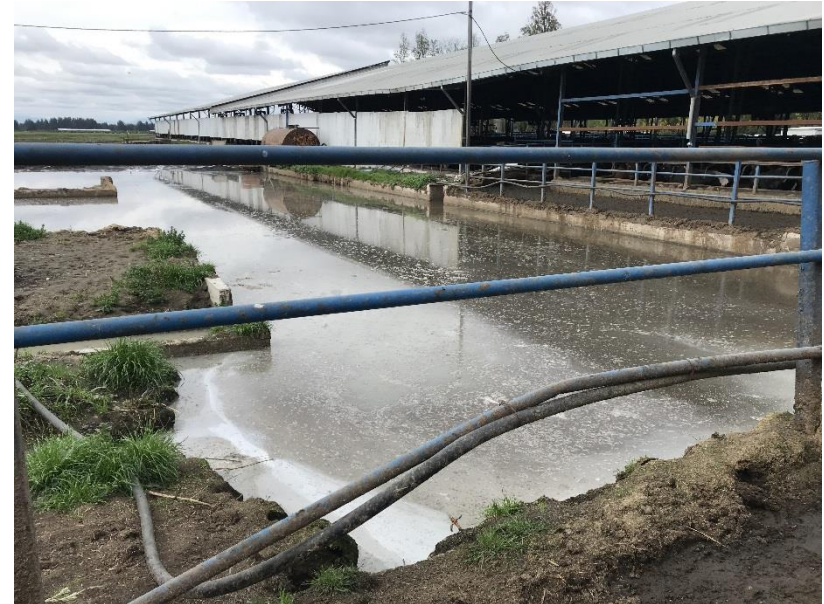
Fotografía 4.

Pozo Purinero 1, se observa a capacidad completa y drenando por rebalse hacia pozo purinero 2.

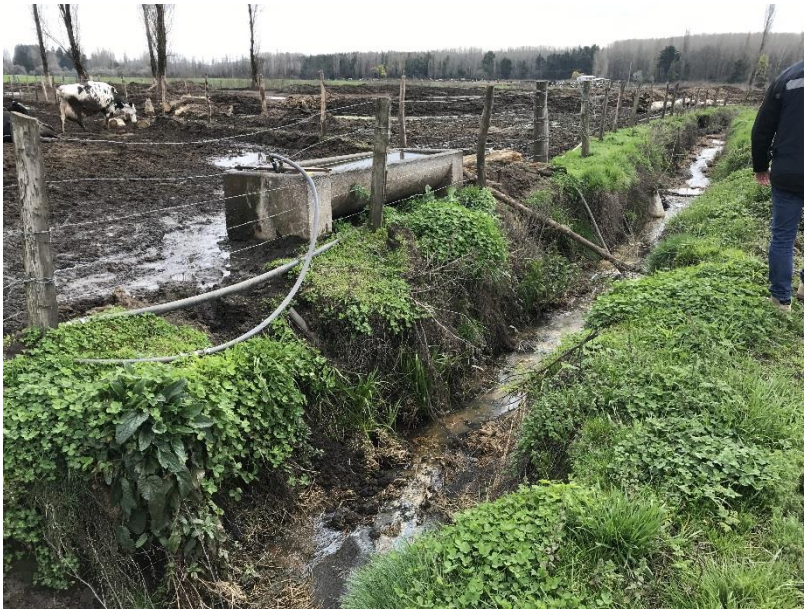
Fotografía 7.

Adicionalmente, se recorrió el sistema de conducción de aguas lluvias, correspondiente a un conjunto de canales excavados en tierra que recorren el perímetro de los corrales y distintas dependencias de la UF y que posteriormente conducen las aguas lluvias al estero Curanadú. En distintos puntos del recorrido, se observó el drenaje de purines acumulados en los potreros hacia los canales de conducción de aguas lluvias (Fotografías 7 y 8).

Escurrecimiento de purines depositados sobre potreros o corrales hacia canales de conducción de aguas lluvias en dirección a estero Curanadú.

I. Prohibir la aplicación de purines de forma directa sobre los corrales y/o potreros que drenen o escurran hacia el estero Curanadú, con la finalidad de evitar el drenaje y escurrimiento superficial de los purines a los canales de manejo de aguas lluvias y consecuentemente al estero Curanadú.

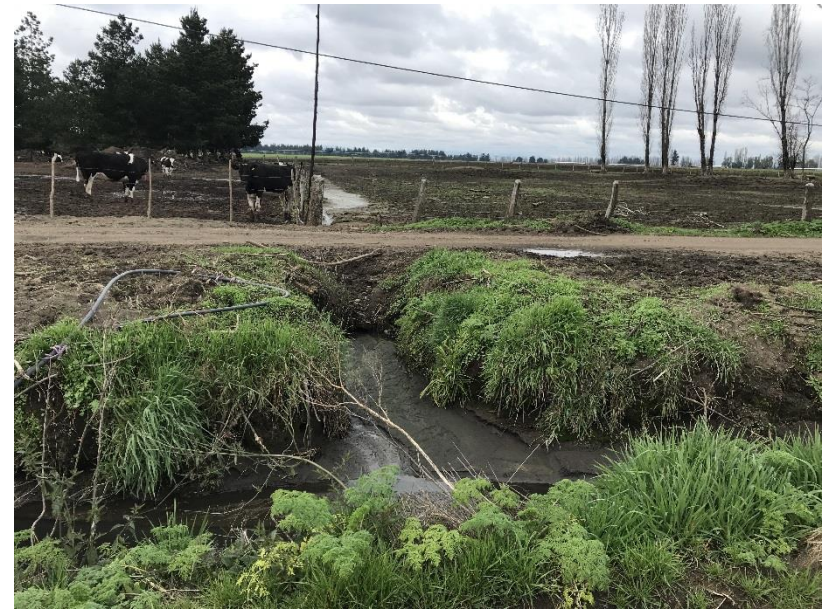
Fotografía 8.

Escurrecimiento de purines depositados sobre potreros o corrales hacia canales de conducción de aguas lluvias en dirección a estero Curanadú.

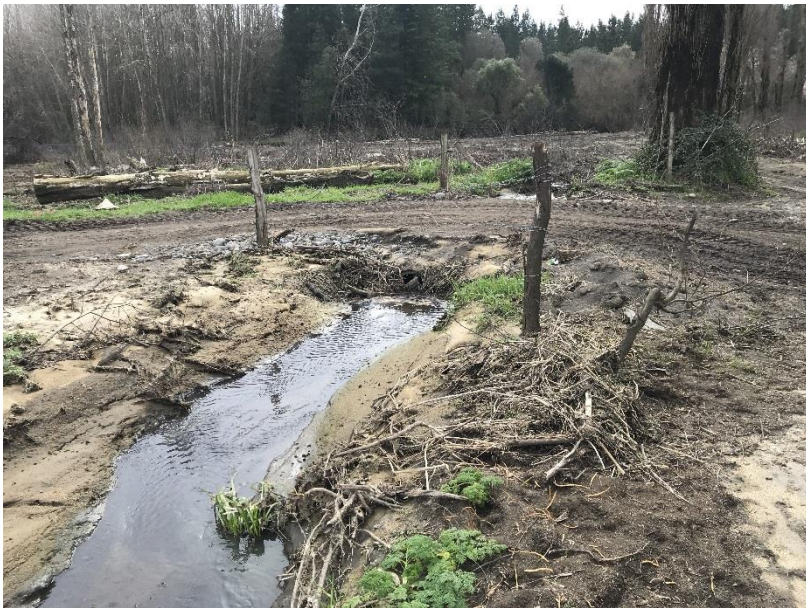
Fotografía 9.

Aposamiento superficial de purines provenientes de sistema de manejo de aguas lluvias

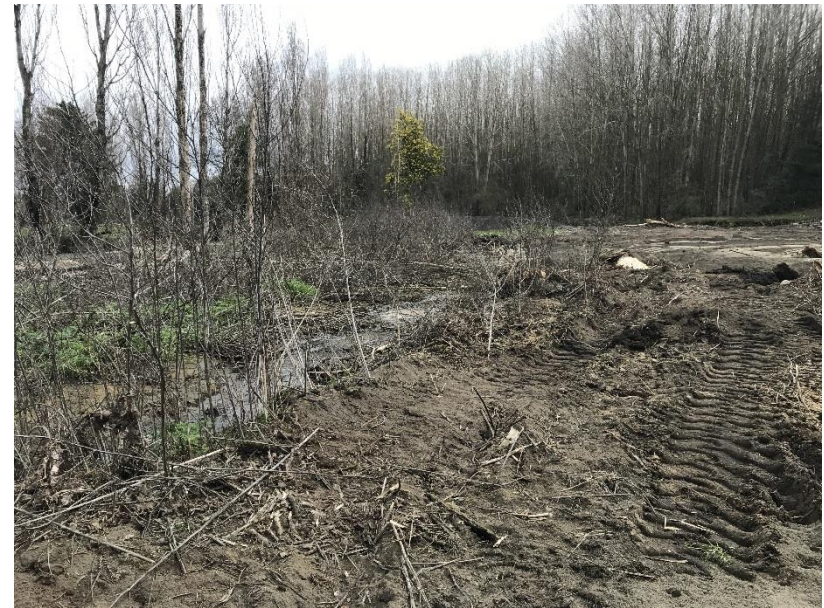
Fotografía 10.

Aposamiento superficial de purines provenientes de sistema de manejo de aguas lluvias

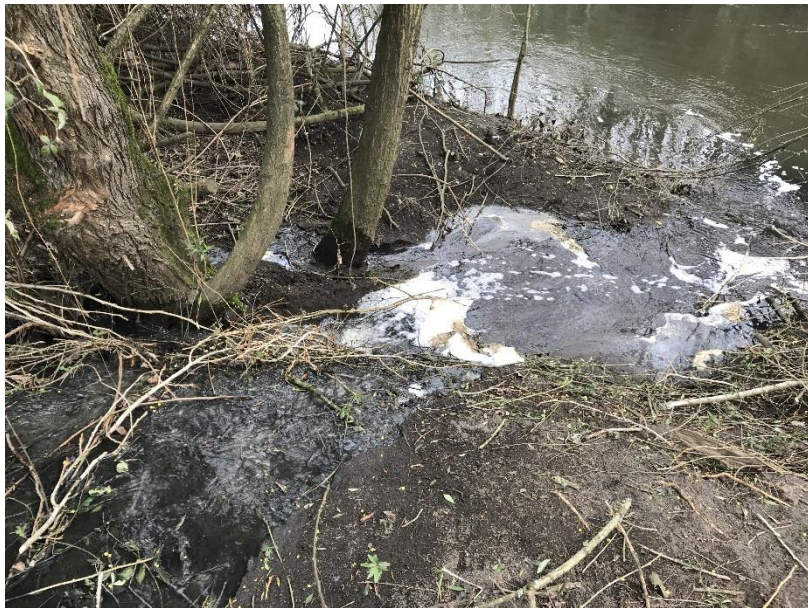
Fotografía 11.

Escurrecimiento de purines hacia estero Curanadú

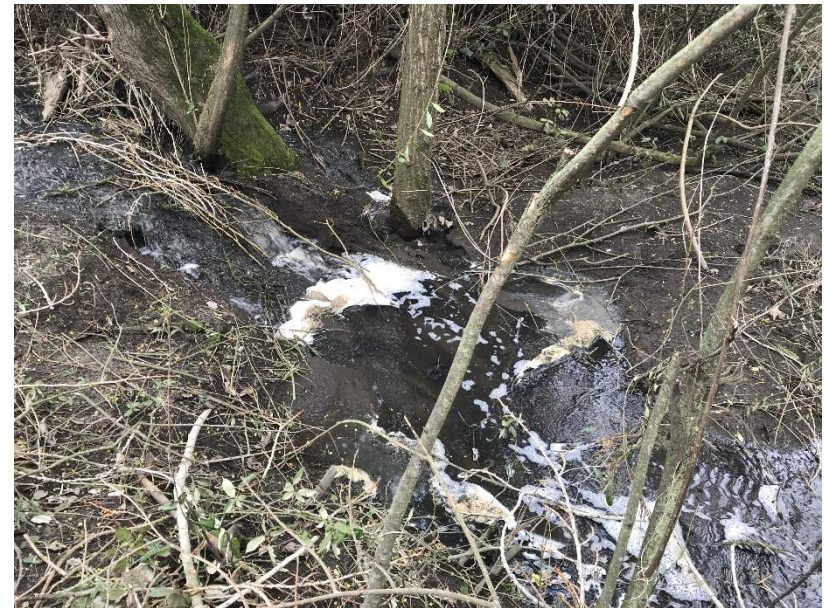
Fotografía 12.

Escurrecimiento de purines hacia estero Curanadú
