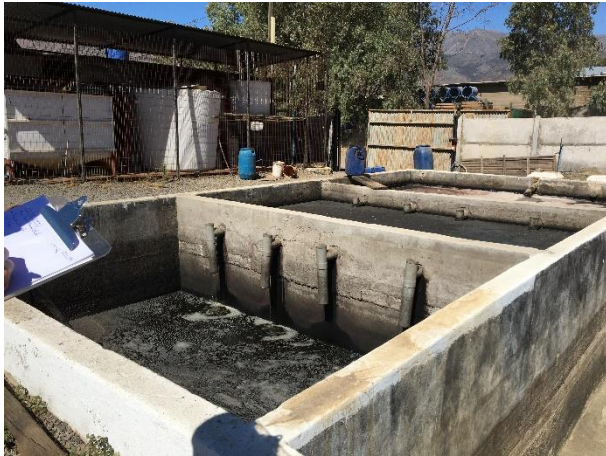
**Fotografía 1.**

**Descripción del medio de prueba:** Estanques de acumulación en serie, RIL sin tratar. Estanques 1 y 2 con RIL en su interior. Estanque 3 recibiendo RIL.

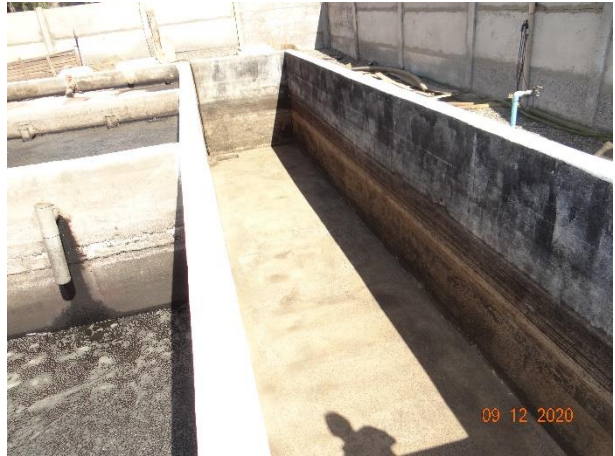
**Fotografía 2.**

**Descripción del medio de prueba:** Estanque de acumulación de RIL tratado, vacío.

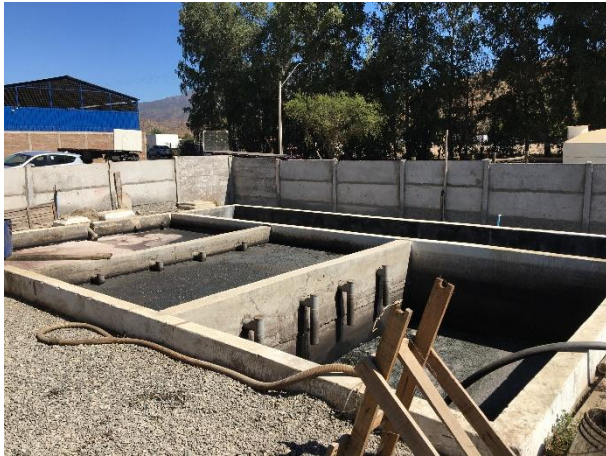
**Fotografía 3.**

**Descripción del medio de prueba:** Vista general estanques de acumulación.

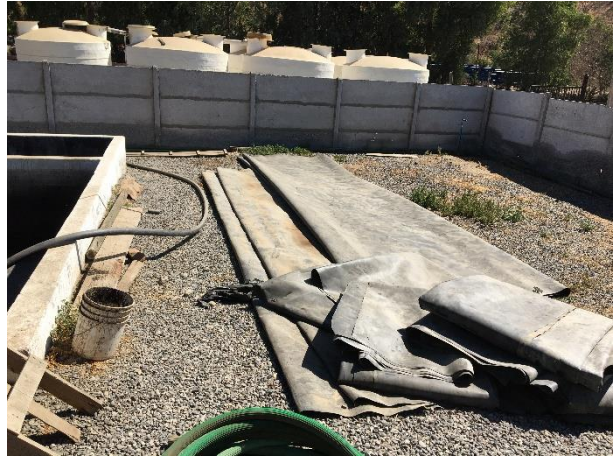
**Fotografía 4.**

**Descripción del medio de prueba:** Revestimiento de HDPE, retirado de la Piscina N°2.

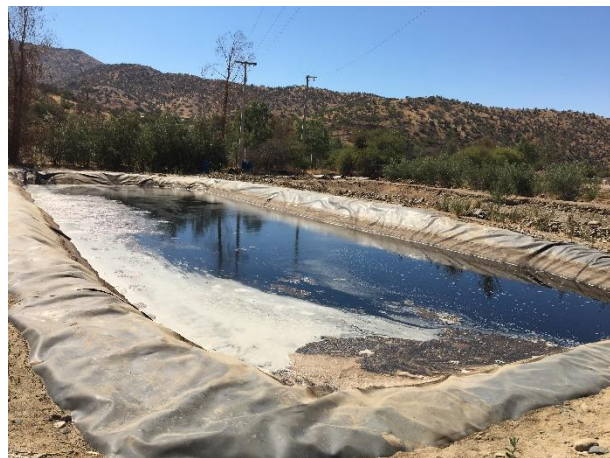
**Fotografía 5.**

**Descripción del medio de prueba:** Piscina N°1, con revestimiento y con RIL

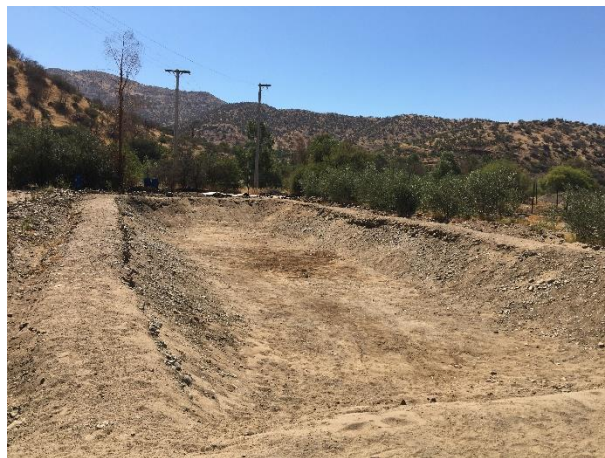
**Fotografía 6.**

**Descripción del medio de prueba:** Piscina N°2, sin revestimiento y sin RIL.

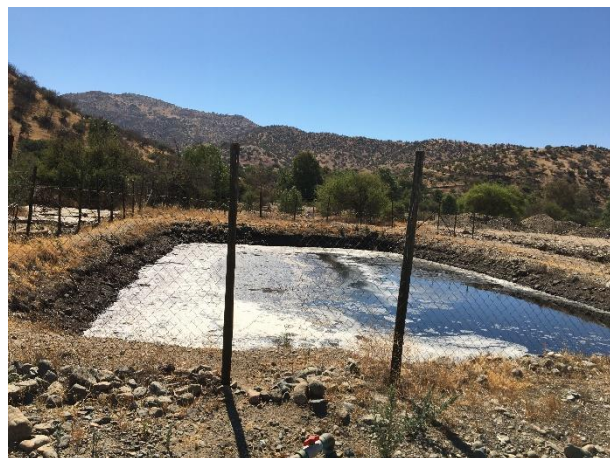
**Fotografía 7.**

**Descripción del medio de prueba:** Piscina N°3, sin revestimiento y con RIL.

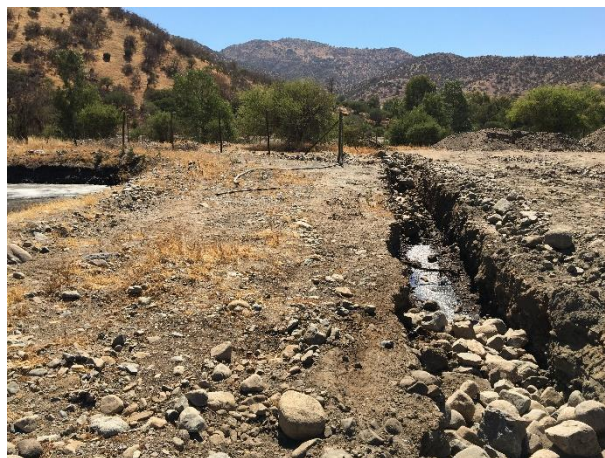
**Fotografía 8.**

**Descripción del medio de prueba:** Zanja de infiltración, entre Piscinas N°3 y N°4

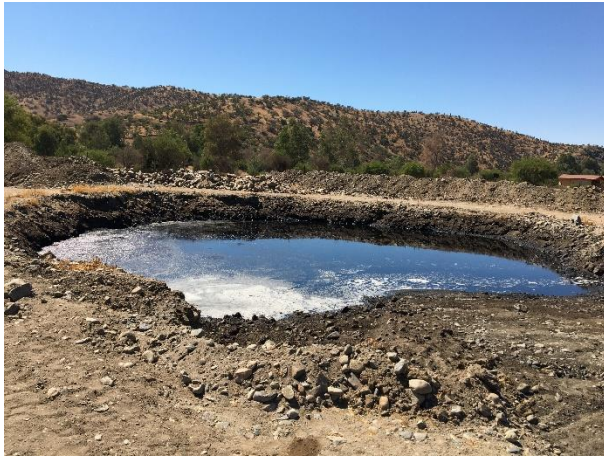
**Fotografía 9.**

**Descripción del medio de prueba:** Piscina N°4, sin revestimiento y con RIL.

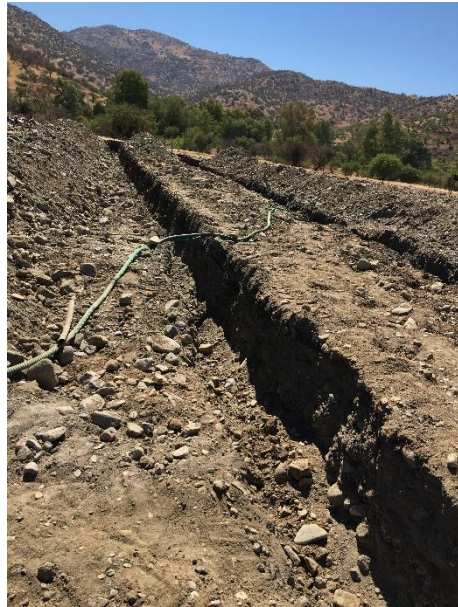
**Fotografía 10.**

**Descripción del medio de prueba:** Zanjas de infiltración (3) entre Piscinas N°4 y N°5

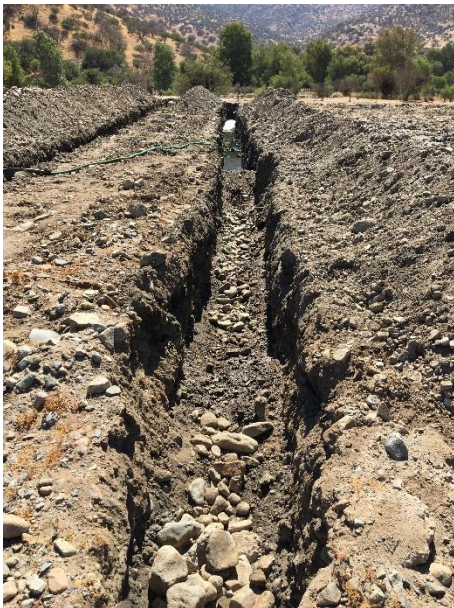
**Fotografía 11.**

**Descripción del medio de prueba:** Zanjas de infiltración (3) entre Piscinas N°4 y N°5

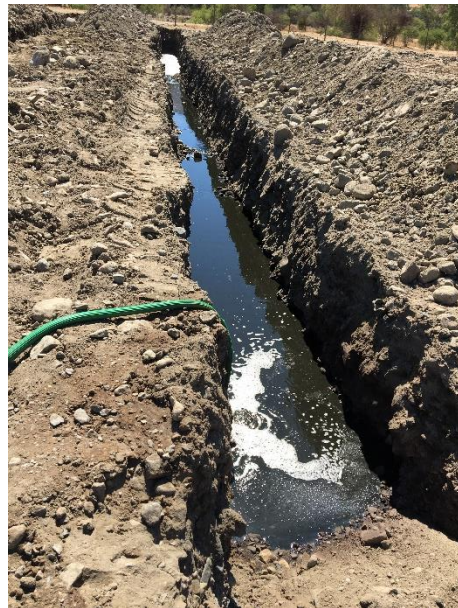
**Fotografía 12.**

**Descripción del medio de prueba:** Zanjas de infiltración (3) entre Piscinas N°4 y N°5. Mediante manguera se estaba depositando en esta zanja RIL sin tratar proveniente del estanque de acumulación en serie.

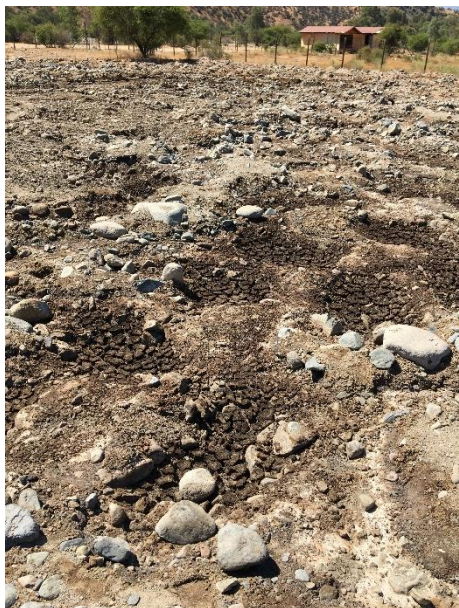
**Fotografía 13.**

**Descripción del medio de prueba:** Sector para la infiltración del RIL en terreno entre Piscinas N°4 y N°5.

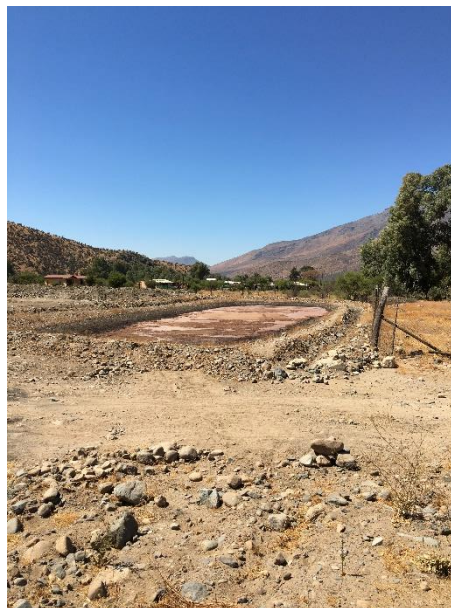
**Fotografía 14.**

**Descripción del medio de prueba:** Piscina N°5, sin revestimiento y con RIL.

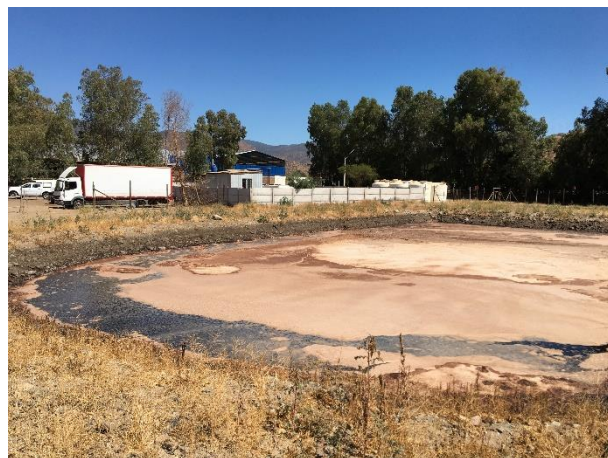
**Fotografía 15.**

**Descripción del medio de prueba:** Piscina N°6, sin revestimiento y con RIL.

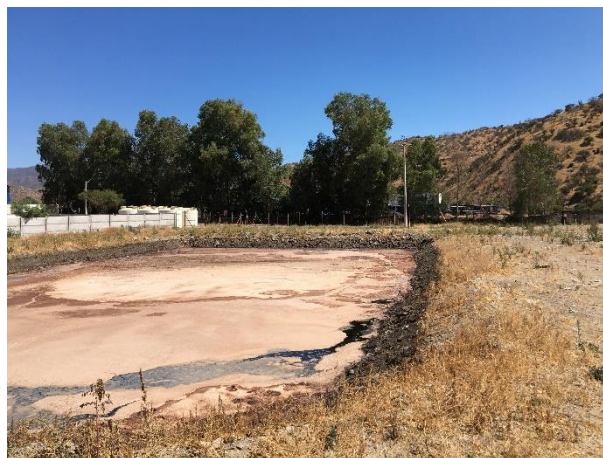
**Fotografía 16.**

**Descripción del medio de prueba:** Piscina N°6, sin revestimiento y con RIL.

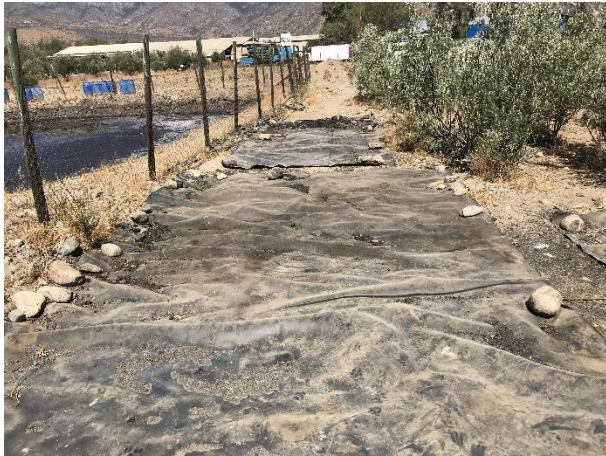
**Fotografía 17.**

**Descripción del medio de prueba:** Sector de secado de lodos.

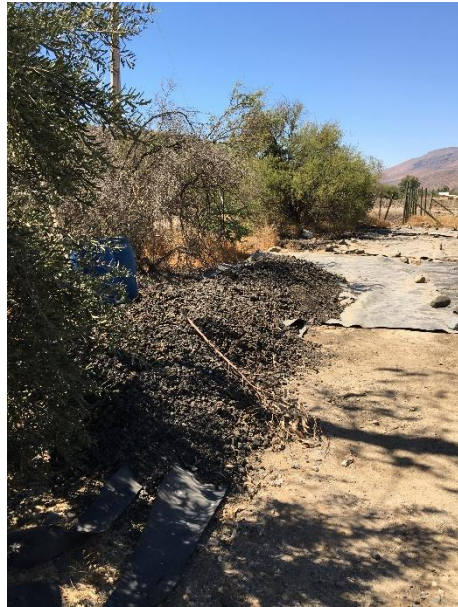
**Fotografía 18.**

**Descripción del medio de prueba:** Sector de secado de lodos.

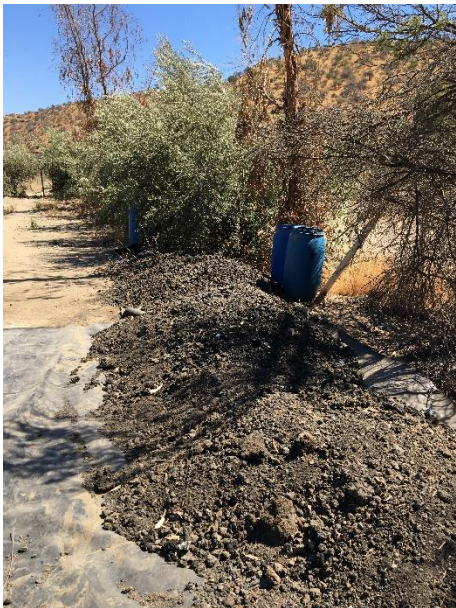
**Fotografía 19.**

**Descripción del medio de prueba:** Sector de secado de lodos.

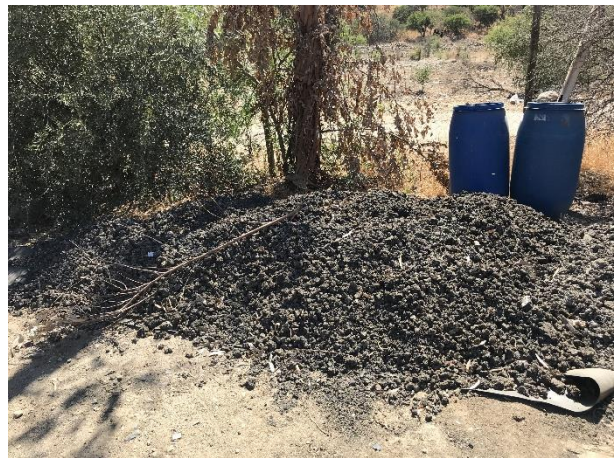
**Fotografía 20.**

**Descripción del medio de prueba:** Sector de secado de lodos.
