ACTA DE INSPECCION AMBIENTAL

1.1 Fecha de Inspección: 23 de febrero de 2021		1.2 Hora de inicio: 14:40	1.3 Hora de término: 18:50
1.4 Identificación de la actividad, proyecto o fuente fiscalizada: Relleno sanitario e industrial Hidronor Copiulemu		1.5 Fase de la actividad, proyecto o fuente fiscalizada: Operación

- Manejo de residuos líquidos
- Manejo de aguas lluvias

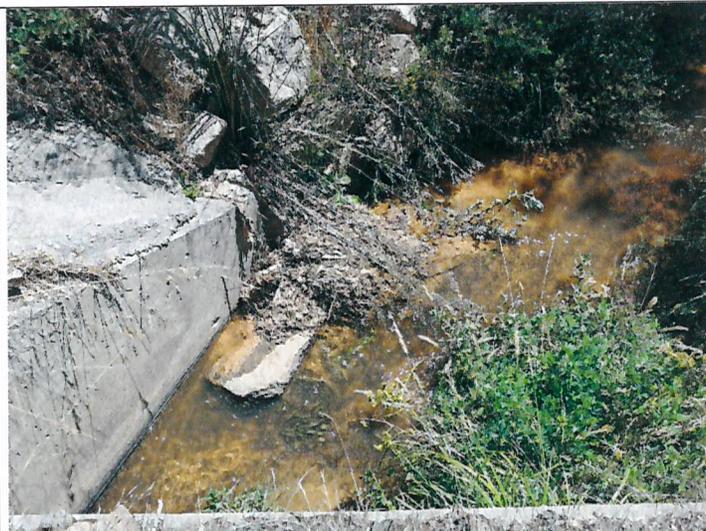
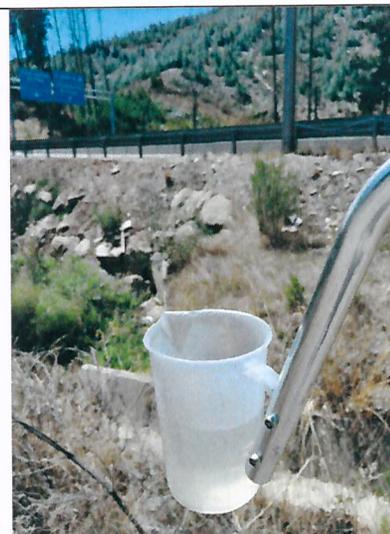
El agua del estero, en este punto no presentaba coloración oscura o anómala, característica del lixiviado del relleno sanitario. Sin embargo, en el lecho y costados del cauce se observaron trazas de color oscuro que pueden estar relacionadas con el escurrimiento de lixiviados (Fotografías 1 y 2).

Sin perjuicio de lo mencionado previamente, el agua del estero presentaba un olor con notas características, atribuibles a la presencia de lixiviados. Os fiscalizadores estiman la velocidad de escurrimiento del estero, en menos de 0,5 m/s.

Fotografía 1.		Fecha: 23-02-2021	Fotografía 2.		Fecha: 23-02-2021
Coordenadas UTM WGS84 HUSO 18 S	Norte: 5918258.72 m S	Este: 690931.81 m E	Coordenadas UTM WGS84 HUSO 18 S	Norte: 5918258.72 m S	Este: 690931.81 m E
Descripción del medio de prueba: Estero Curapalihue aguas abajo del atraveso de la ruta 146. Se observa coloración oscura en el cauce del estero.			Descripción del medio de prueba: Muestra de agua en estero Curapalihue, no posee coloración oscura, sin embargo, presentaba un olor con notas características, atribuibles a la presencia de lixiviados.

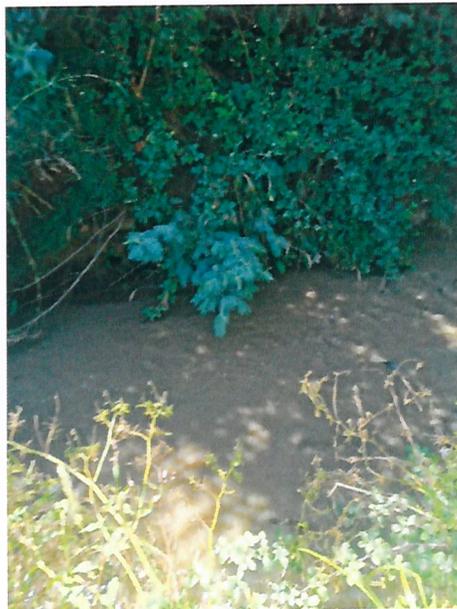
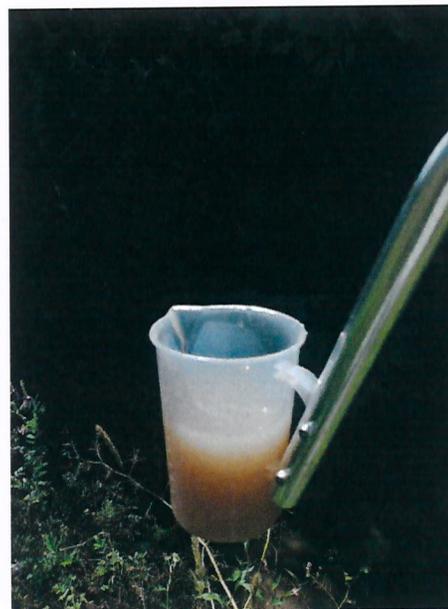
Cabe destacar que el agua presenta una gran turbidez (Fotografías 3 y 4), atribuible a trabajos en el cauce del estero aguas arriba por parte de la empresa Hidronor, correspondientes al despeje de vegetación desde la ribera izquierda y a labores de extracción de agua mediante bomba y camión aljibe.

Fotografía 3.		Fecha: 23-02-2021	Fotografía 4.		Fecha: 23-02-2021
Coordenadas UTM WGS84 HUSO 18 S	Norte: 5918034.70 m S	Este: 690530.69 m E	Coordenadas UTM WGS84 HUSO 18 S	Norte: 5918034.70 m S	Este: 690530.69 m E
Descripción del medio de prueba: Estero Chaimávida previo a confluencia con estero Las Puyas.			Descripción del medio de prueba: Muestra de aguas de Estero Chaimávida previo a confluencia con estero Las Puyas.

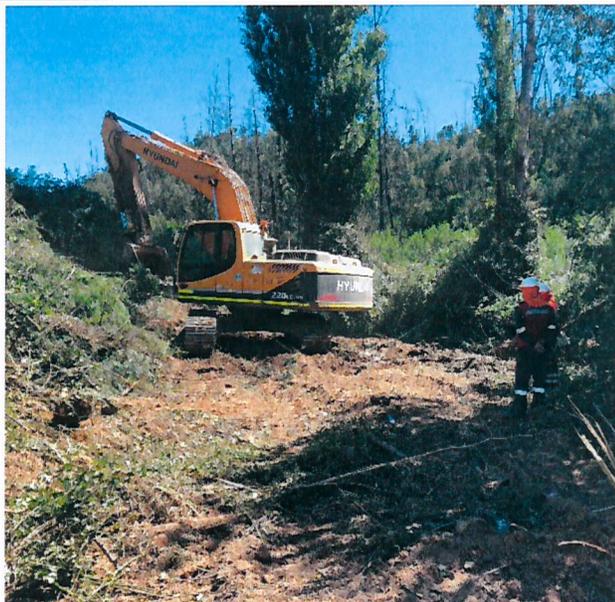
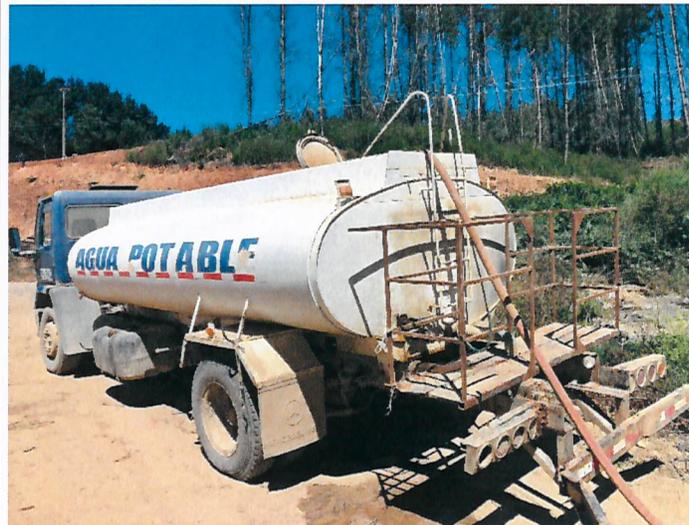
Fotografía 5.		Fecha: 23-02-2021		Fotografía 6.		Fecha: 23-02-2021	
Coordenadas UTM	Norte:	Este:		Coordenadas UTM	Norte:	Este:	
WGS84 HUSO 18 S	5918223.16 m S	690751.43 m E		WGS84 HUSO 18 S	5918237.96 m S	690777.42 m E	
Descripción del medio de prueba: Retiro de vegetación de ribera izquierda del Estero Chaimávida previo a confluencia con estero Las Puyas.				Descripción del medio de prueba: Succión de aguas limpias desde Estero Chaimávida previo a confluencia con estero Las Puyas.

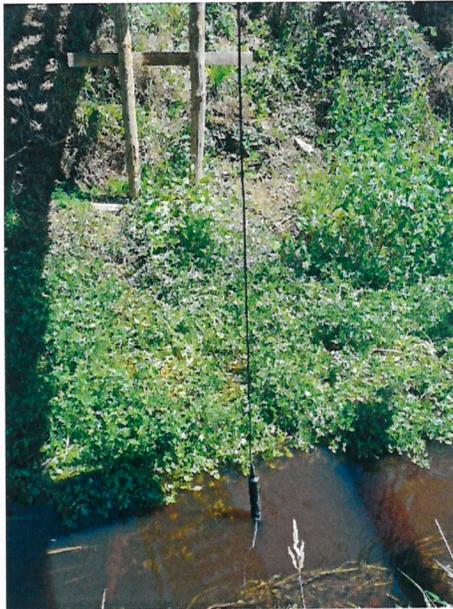
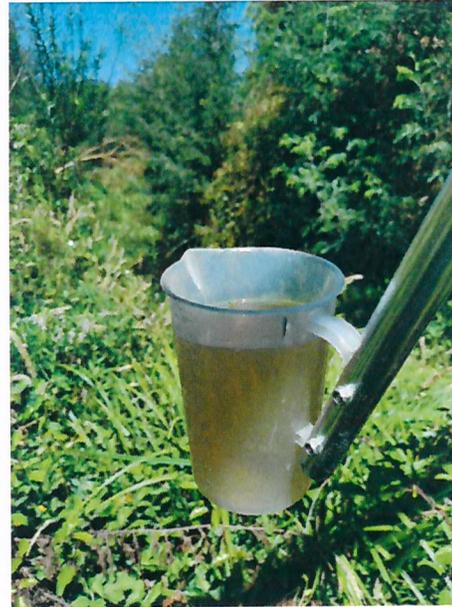
El agua del estero, en este punto presentaba coloración oscura, tanto en el lecho y costados del cauce se observaron trazas de color oscuro que pueden estar relacionadas con el escurrimiento de lixiviados (Fotografías 5 y 6). Adicionalmente, el agua del estero presentaba un olor con notas características, atribuibles a la presencia de lixiviados. La velocidad del escurrimiento, debido a la vegetación presente, es muy limitada, por lo que se estima que el sector presenta el aposamiento de lixiviados correspondiente a la cola del derrame. Este punto se encuentra a 2,7 km del punto de entrada al Estero Curalihue.

Fotografía 7.		Fecha: 23-02-2021		Fotografía 8.		Fecha: 23-02-2021	
Coordenadas UTM WGS84 HUSO 18 S	Norte: 5918832.00 m S	Este: 689808.36 m E	Coordenadas UTM WGS84 HUSO 18 S	Norte: 5918832.00 m S	Este: 689808.36 m E		
Descripción del medio de prueba: Monitoreo con sonda Multiparamétrica en estero Chaimávida en sector de puente peatonal				Descripción del medio de prueba: Muestra de agua en estero Chaimávida en sector de puente del peatonal conocido como El Callejón (E3)

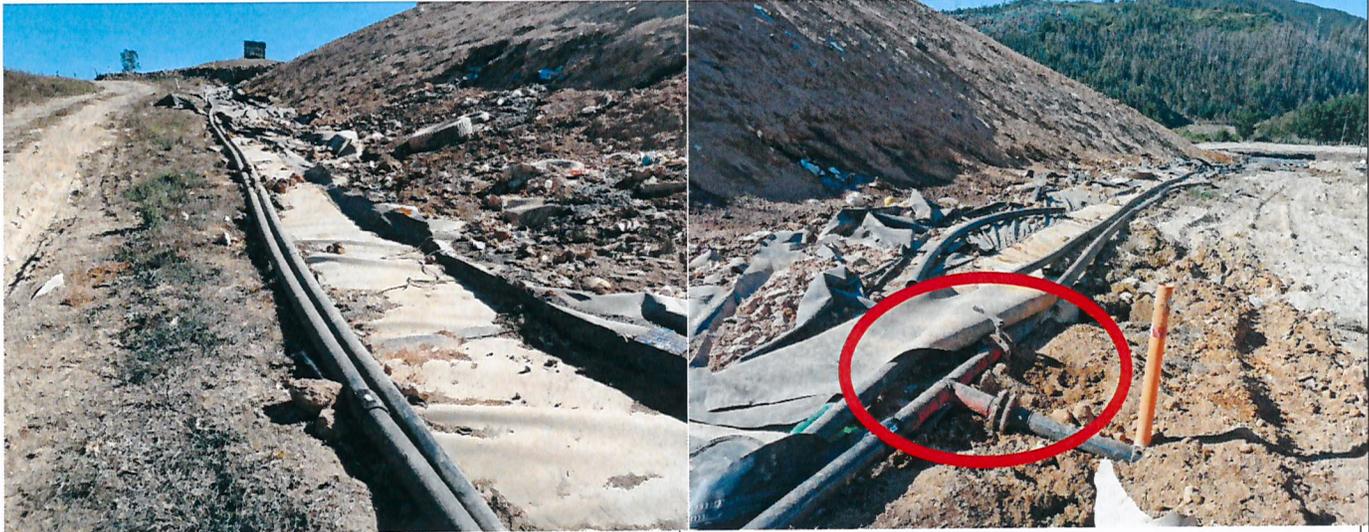
De acuerdo a lo declarado por el jefe del relleno sanitario; Sr. Rioseco, en este tramo se habría producido una rotura o fisura de 40 cm en dicha tubería, que provocó el escurrimiento de los lixiviados hacia el sistema de manejo de aguas lluvias, y posteriormente al estero El Rabito.

Se observa que las líneas del sistema de manejo de lixiviados se encuentran en un costado del camino interno y fuera del dren del talud del relleno sanitario (Fotografía 9), por lo que los lixiviados que escurrieron desde la rotura o fisura de la tubería, lo hicieron por sobre el camino, alcanzando la canaleta de aguas lluvias de hormigón que evacúa las aguas lluvias sin contacto del relleno sanitario, mediante una canalización revestida con lámina de HDPE (Fotografía 10), y posteriormente alcanzando el estero El Rabito, fuera del relleno sanitario y depósito industrial.

Los fiscalizadores inspeccionaron el tramo de ducto de HDPE indicado como siniestrado, y se observó que el tramo con la rotura descrita (fotografía 9) ya no se encontraba en el sector. Se constata que se reemplazó un tramo de 40 metros de ducto, entre el punto indicado como roto hasta el *fitting* con la válvula de corte más cercana (fotografía 10).

Fotografía 9.		Fecha: 23-02-2021		Fotografía 10.		Fecha: 23-02-2021	
Coordenadas UTM WGS84 HUSO 18 S	Norte: 5917867.59 m S	Este: 691102.34 m E		Coordenadas UTM WGS84 HUSO 18 S	Norte: 5917867.59 m S	Este: 691102.34 m E	
Descripción del medio de prueba: Habilitación de camino de circulación interno y sistema de manejo de lixiviados mediante tuberías de HDPE.				Descripción del medio de prueba: Habilitación de camino de circulación interno y sistema de manejo de lixiviados mediante tuberías de HDPE.

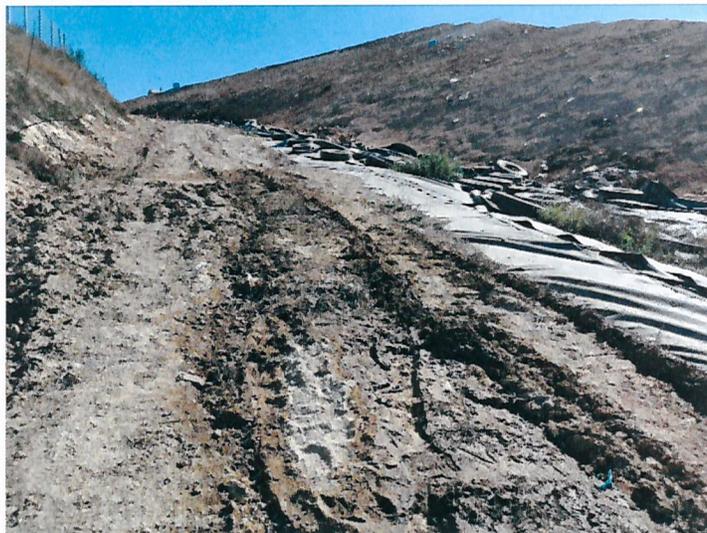
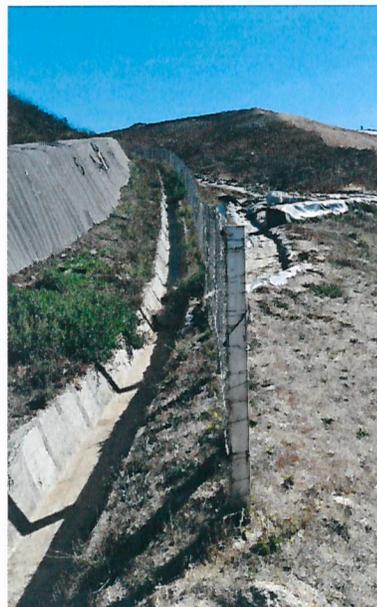
Los fiscalizadores observaron que en el tramo del camino por donde escurrió el lixiviado, la empresa distribuyó en horas de la mañana, tierra limpia, para cubrir y secar la zona humedecida por el lixiviado. Sin perjuicio de ello, se

observan las marcas dejadas por dos flujos de lixiviado que se separaron al escurrir pendiente abajo, uno de ellos hacia la canaleta de aguas lluvias que condujo el lixiviado fuera del depósito.

Se observa que no existen obras permanentes en el sector, que separen las tuberías de HDPE con lixiviado, del camino por donde transitan las máquinas y vehículos (camino) y por donde el agua lluvia sin contacto ingresa al sistema de canaletas de aguas lluvia que conecta con el exterior del depósito.

Fotografía 9.		Fecha: 23-02-2021		Fotografía 10.		Fecha: 23-02-2021	
Coordenadas UTM WGS84 HUSO 18 S		Norte: 5917931.21 m S	Este: 691210.78 m E	Coordenadas UTM WGS84 HUSO 18 S		Norte: 5917931.21 m S	Este: 691210.78 m E
Descripción del medio de prueba: Sector de escurrimiento de los lixiviados desde el camino interno hacia cota más baja, alcanzando el sistema de manejo y conducción de aguas lluvias.				Descripción del medio de prueba: Sector de escurrimiento de los lixiviados desde el camino interno hacia cota más baja, alcanzando el sistema de manejo y conducción de aguas lluvias.
