**ORDENA MEDIDAS PROVISIONALES PRE-PROCEDIMENTALES
QUE INDICA A DISTRIBUIDORA J.A. LIMITADA EN EL MARCO DE
LA OPERACIÓN DE LA UNIDAD FISCALIZABLE LÁCTEOS OSORNO**

RESOLUCIÓN EXENTA N° 811

SANTIAGO, 9 de abril de 2021

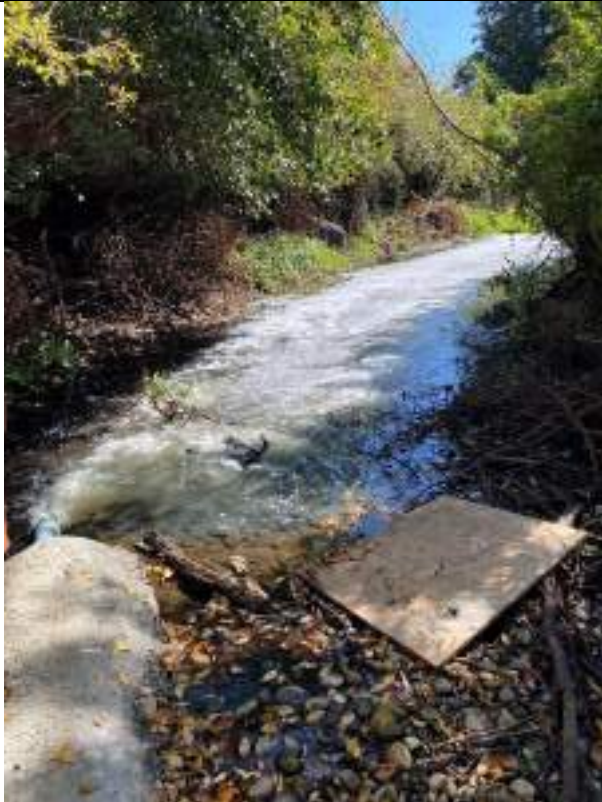
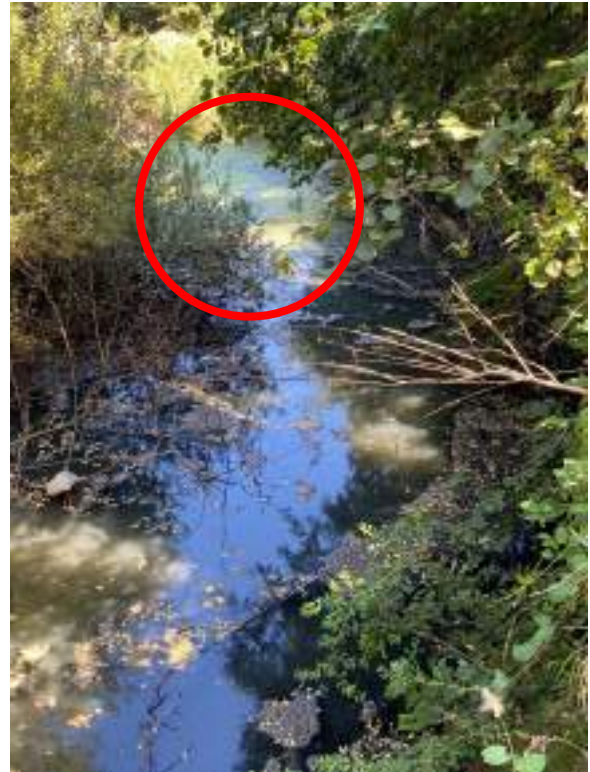
Fotografía 1	Fecha: 25-03-2021	Fotografía 2	Fecha: 25-03-2021
Descripción del medio de prueba: Descarga de RILes al Estero Cuinco, se aprecia descarga color blanquecino con abundante espuma que abarca la totalidad de la superficie del estero en al menos unos 50 mts.		Descripción del medio de prueba: Vista de Estero Cuinco unos 100 mts aguas debajo de la descarga. Agua de color negruzco con orillas con grasa. Se aprecia en el fondo una floración algal de color verde.

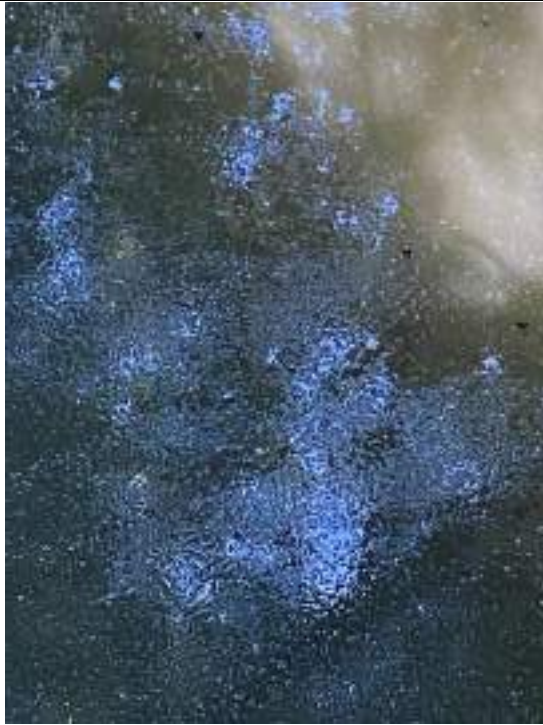
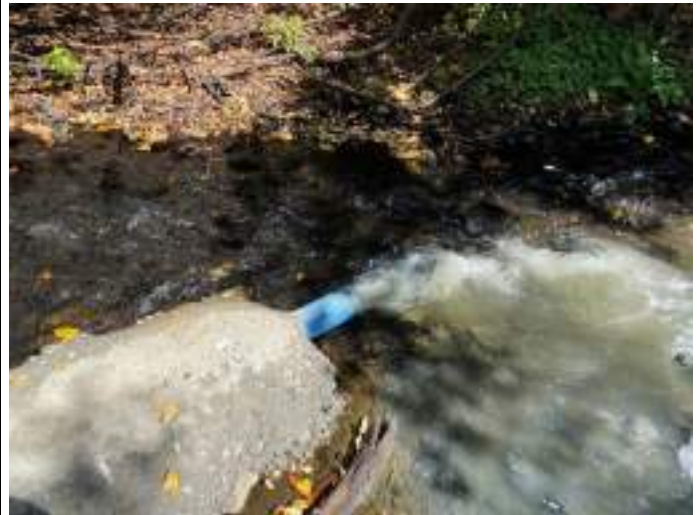
Fotografía 3.

Descripción del medio de prueba: Vista de Estero Cuinco en el punto de descarga. Se observa a la diferencia que existe aguas arriba agua y aguas abajo del punto de descarga.

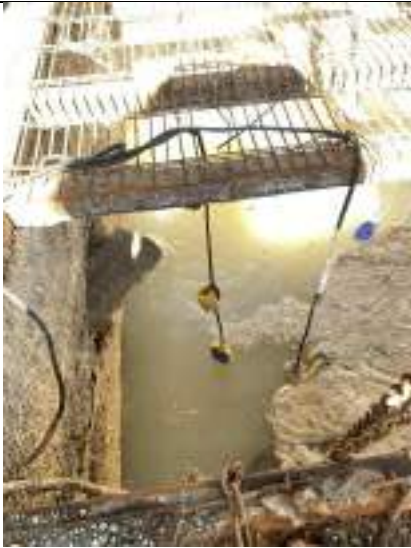
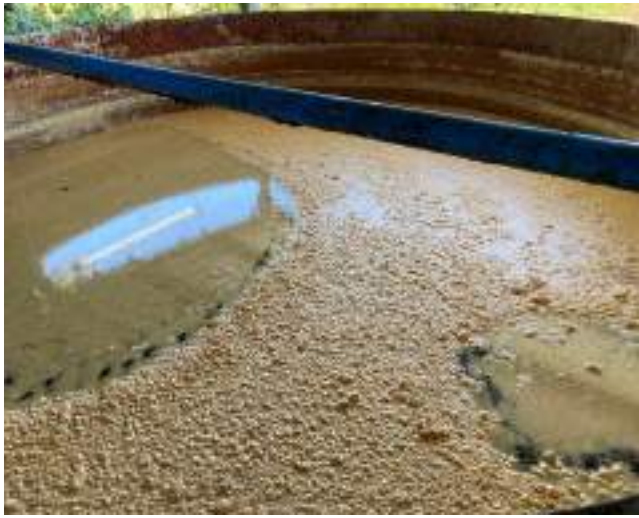
Fotografía 9.	Fecha: 25-03-2021	Fotografía 10.	Fecha: 25-03-2021
Descripción del medio de prueba: Estanque de acumulación, previo al sistema de tratamiento físico-químico, sin una función en particular, el cual como se observa presenta un evidente deterioro.		Descripción del medio de prueba: Estanque de acumulación de Riles y tratamiento físico-químico, donde se adiciona manualmente floculantes.

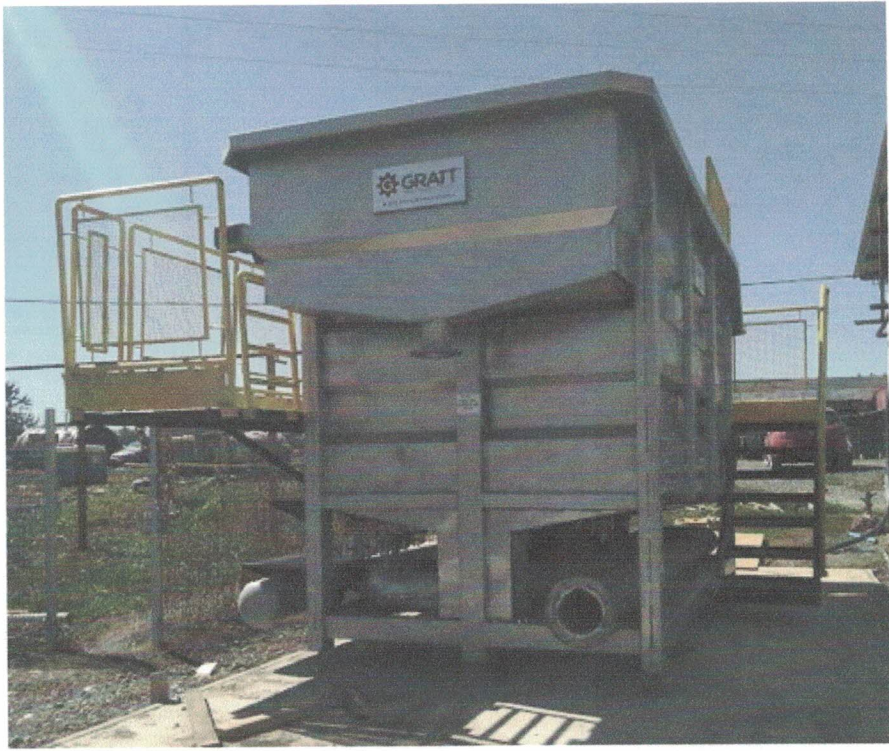
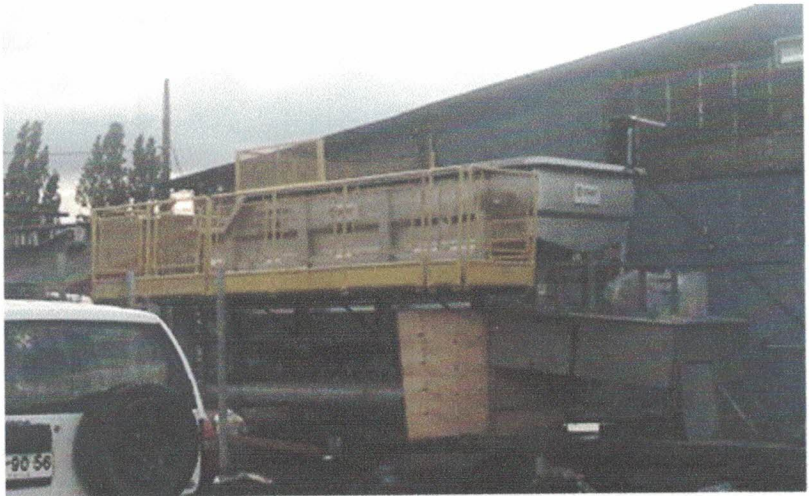
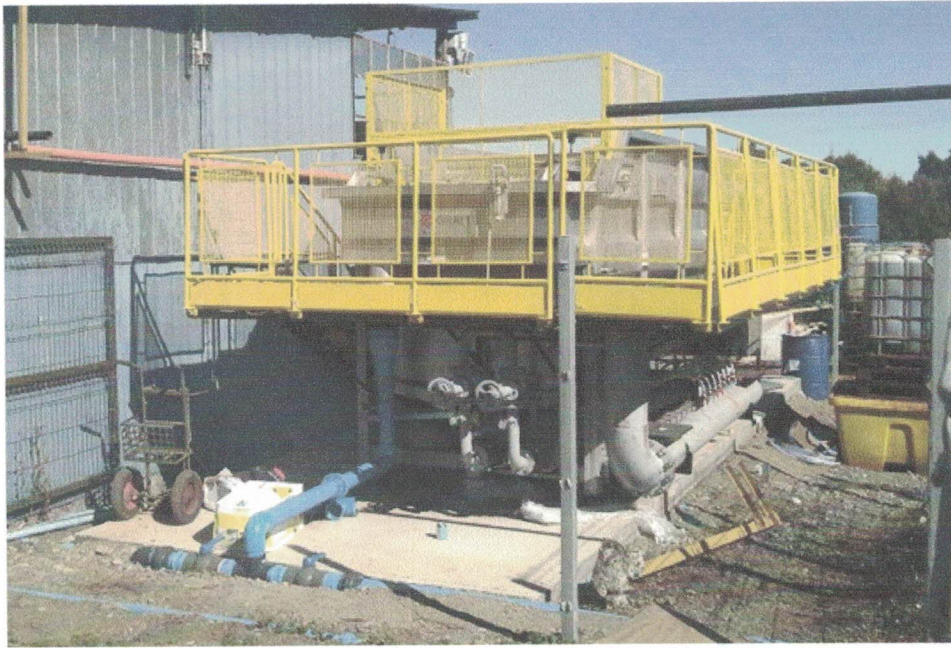
A continuación fotografías de las etapas de instalación del equipo DAF adquirido recientemente.

Con esta nueva mejora tecnológica, el RIL, tratado es de mejor calidad y cumple con todos los parámetros establecido en la RCA -707/2007;
