**REVOCA LA RES. EX. N° 1469/2021, REEMPLAZA Y  
ORDENA MEDIDAS PROVISIONALES  
PROCEDIMENTALES QUE INDICA A RELLENO  
SANITARIO PUNTRA**

**RESOLUCIÓN EXENTA N° 1526**

4. “Relleno Sanitario Puntra”, se ubica en la Región de Los Lagos, Provincia de Chiloé, Comuna de Ancud, en el sector rural de Puntra, cuyo titular es la

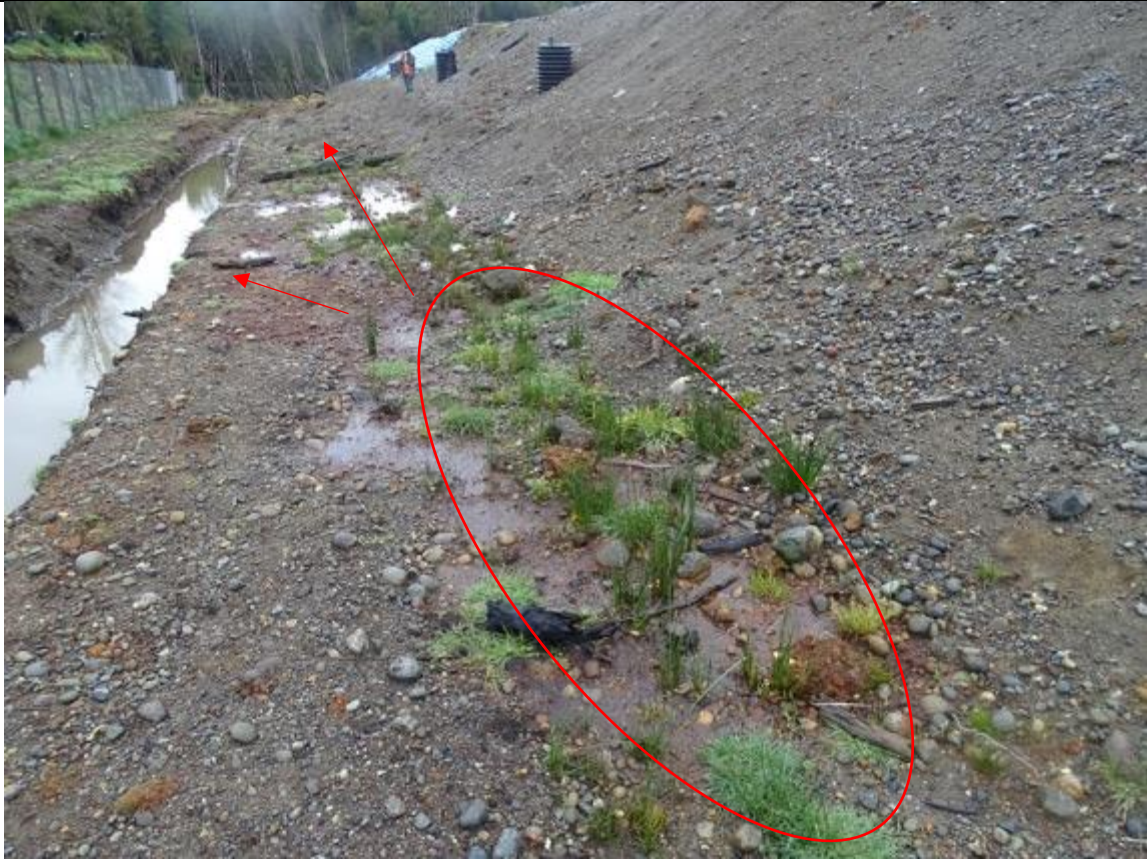
<p>Fotografía N°1: Se observa pozo de acumulación de lixiviados del proyecto de Adecuación (Suroeste).</p>	<p>Fotografía N°2: Chimenea N°1 con lixiviados y espuma.</p>

2.4 Realizar la extracción de lixiviados, de manera inmediata y controlada, al interior de cada chimenea de ventilación pasiva de biogás, y retirar los residuos sólidos presentes al interior de cada una, informando una vez concluya la extracción, la cantidad de lixiviados y de residuos, así como su disposición final, lo que deberá ser acreditado a través de fotografías fechadas y georreferenciadas que den cuenta de las labores de extracción de lixiviados y retiro de residuos; así como guías de despacho, facturas y otros, que den cuenta del traslado y disposición final de los residuos retirados.

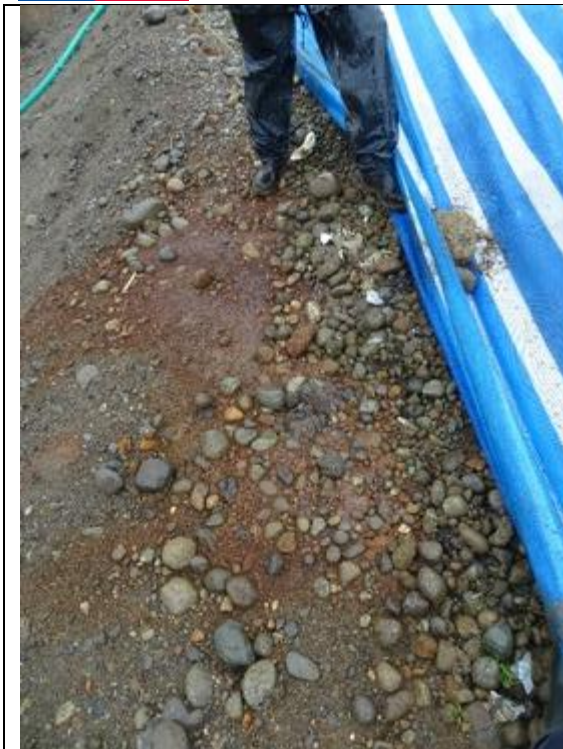
Fotografía N°3: Se observa lado Oeste de la masa de residuos con afloramiento de lixiviados.

2.7 Extraer de manera inmediata todo el material contaminado con lixiviado detectado alrededor de la masa de residuos, y reemplazar por material de cobertura limpio.

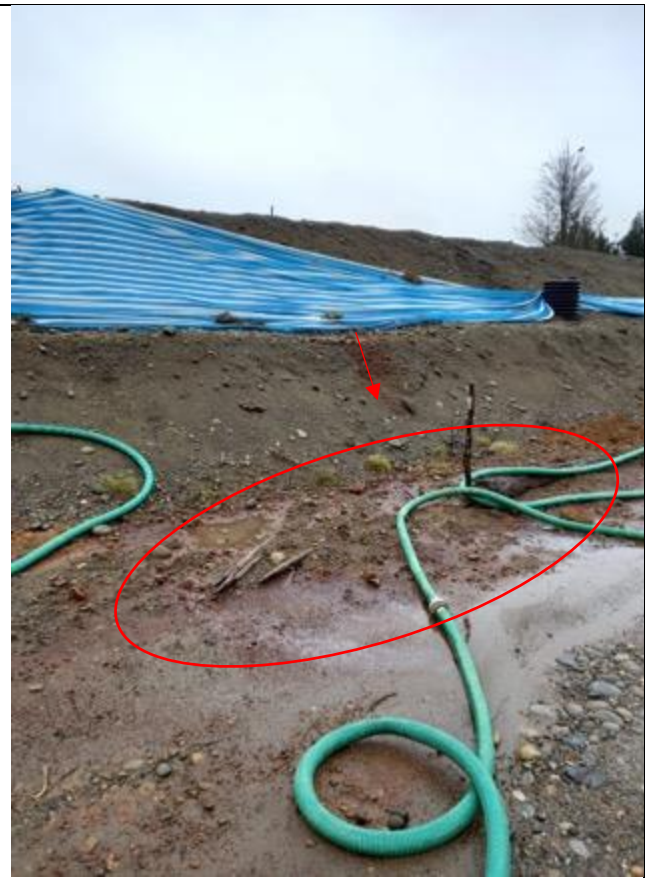
Fotografía N°4: Se observa lixiviado en base del segundo talud del lado Norte de la masa de residuos.

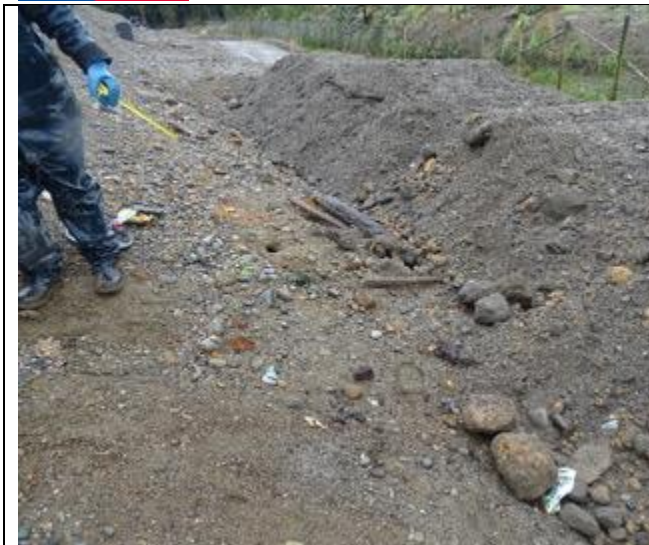
Fotografía N°9: Se observan manchones de lixiviados en la base de la masa de residuos en lado Este.

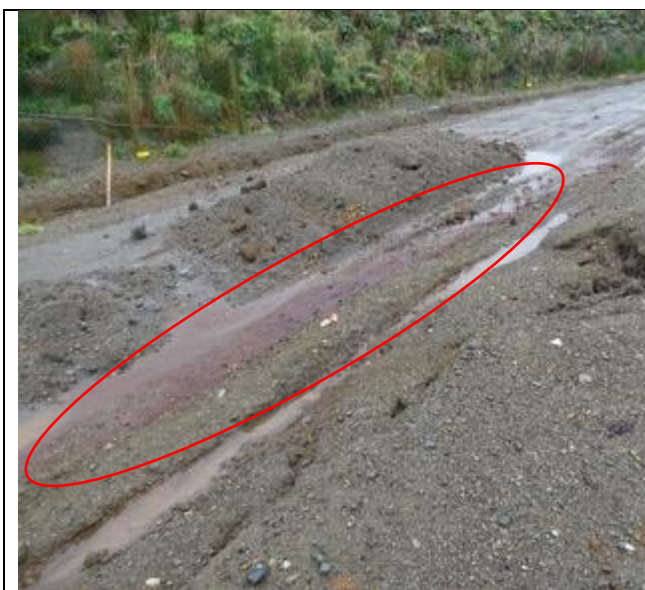
Fotografía N°11: Se observa escurrimiento de lixiviados hacia canal de aguas lluvias Este.

4. Presentar un proyecto y diseño hidráulico del manejo de aguas superficiales para todo el sector de disposición de residuos, que considere la topografía del terreno, las aguas aportantes y zonas de evacuación de aguas lluvias.

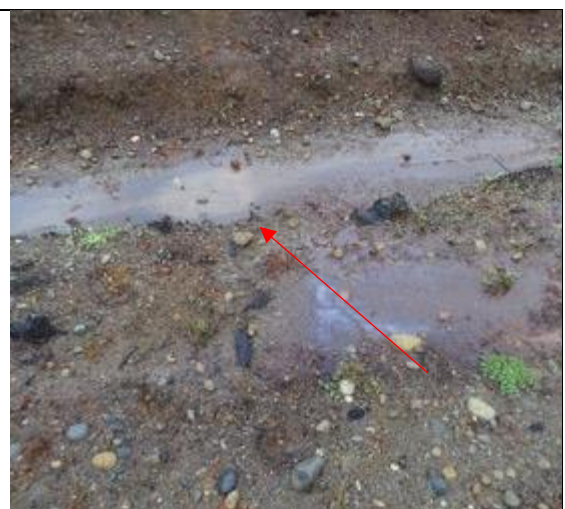
Fotografía N°12: Se constata lixiviados en lado Este.
