## INFORME TÉCNICO DE FISCALIZACIÓN AMBIENTAL

### Medidas Urgentes y Transitorias

#### ALIMENTOS ANTILLAL

DFZ-2020-165-VII-MP

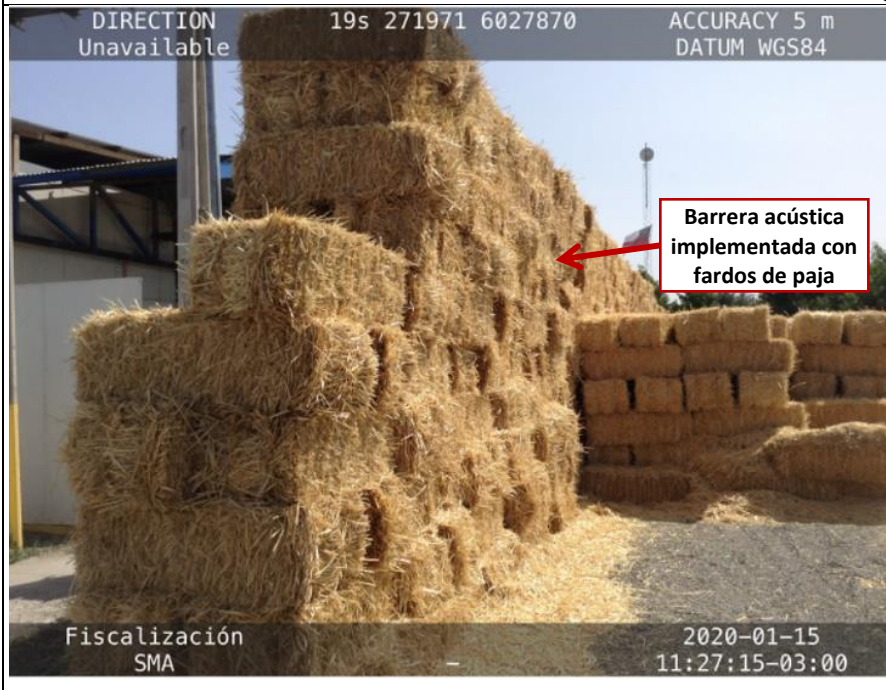
**Fotografía 1.**

**Descripción Medio de Prueba:** Vista general del muro de fardos implementado por el titular a modo de barrera acústica, en el sector donde se ubican los equipos fuentes de ruido (equipos de frío).

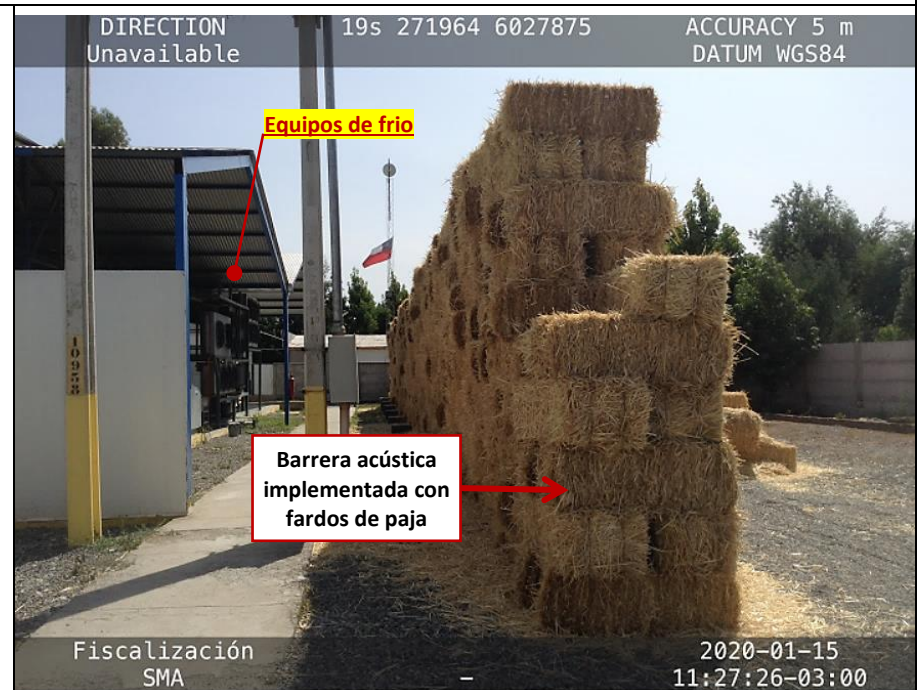
**Fotografía 2.**

**Descripción Medio de Prueba:** Vista general del muro de fardos implementado por el titular a modo de barrera acústica.

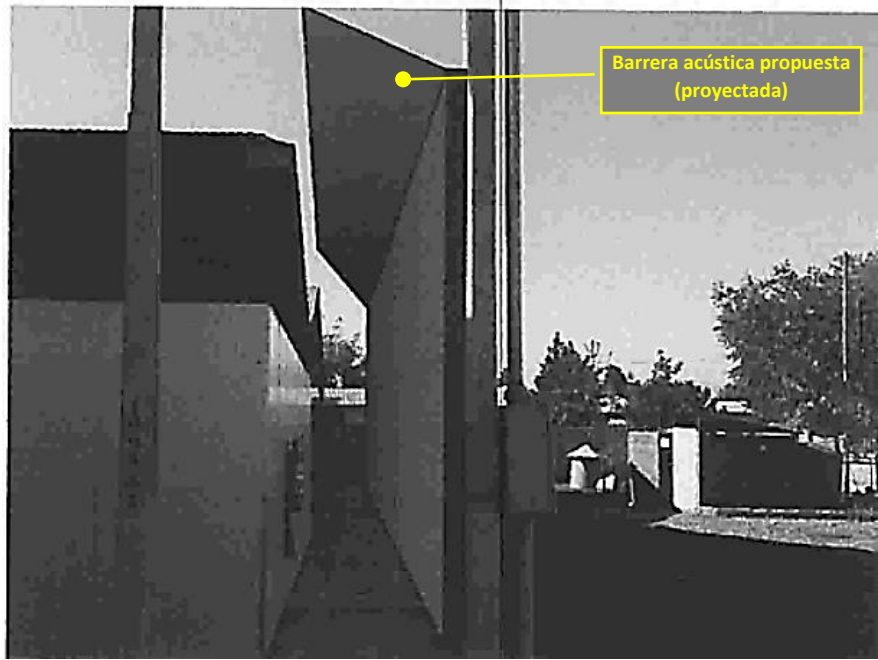
Figura 3.

**Descripción Medio de Prueba:** Ejemplo de solución propuesta técnica de mitigación (proyectada) incluida en el “Informe Evaluación Ambiental de Impacto Ruido”, correspondiente a la implementación de una barrera acústica de masa superficial no inferior a 20 kg/m<sup>2</sup>, presentado por el titular con fecha 04-06-2018.

Esta solución no fue implementada por el titular; en su lugar, se instaló una barrera en base a fardos de paja acopiados en bloque.
