Reporte de cumplimiento MP “Relleno Sanitario Puntra”

En virtud de Resolución Exenta N°1828, de 03 de Julio del 2021, de la Superintendencia del Medio Ambiente (SMA), junto con revocar la resolución exenta.N°1469/2021, la reemplaza y ordena Medidas Provisionales procedimentales que indica a Relleno Sanitario Puntra, cuyo titular es la Ilustre Municipalidad de Ancud.

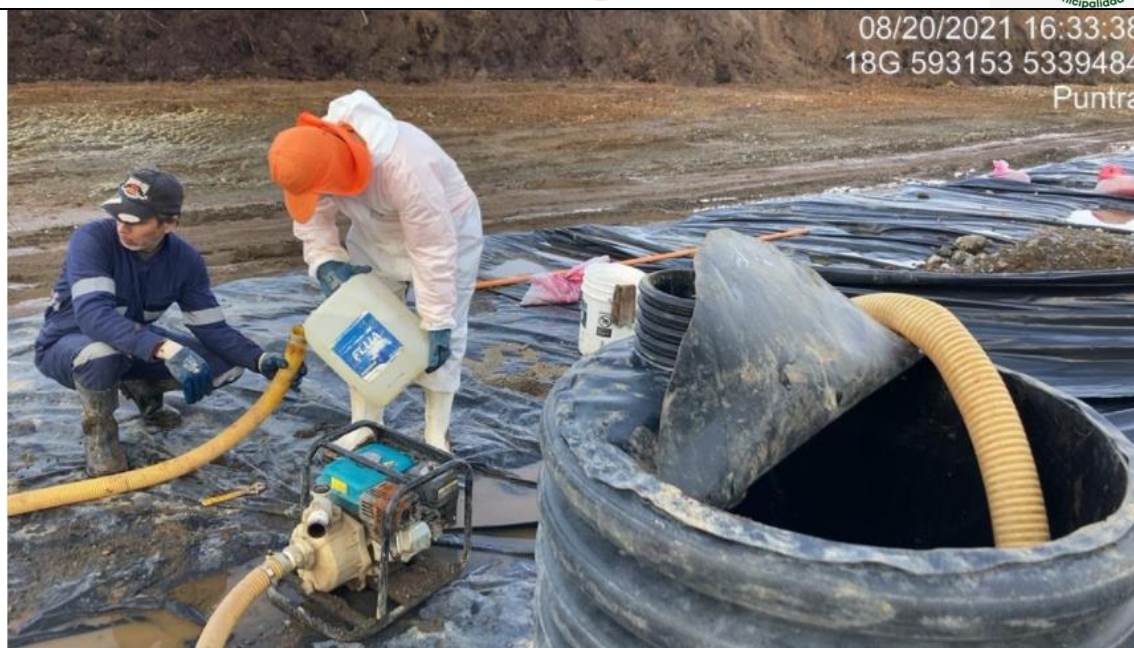
Fotografía N°2: Retiro de Lixiviados de cámaras de inspección de sobrecelda, por Empresa Crecer y Personal Municipal.
Tomada: Viernes 20 de Agosto del 2021.

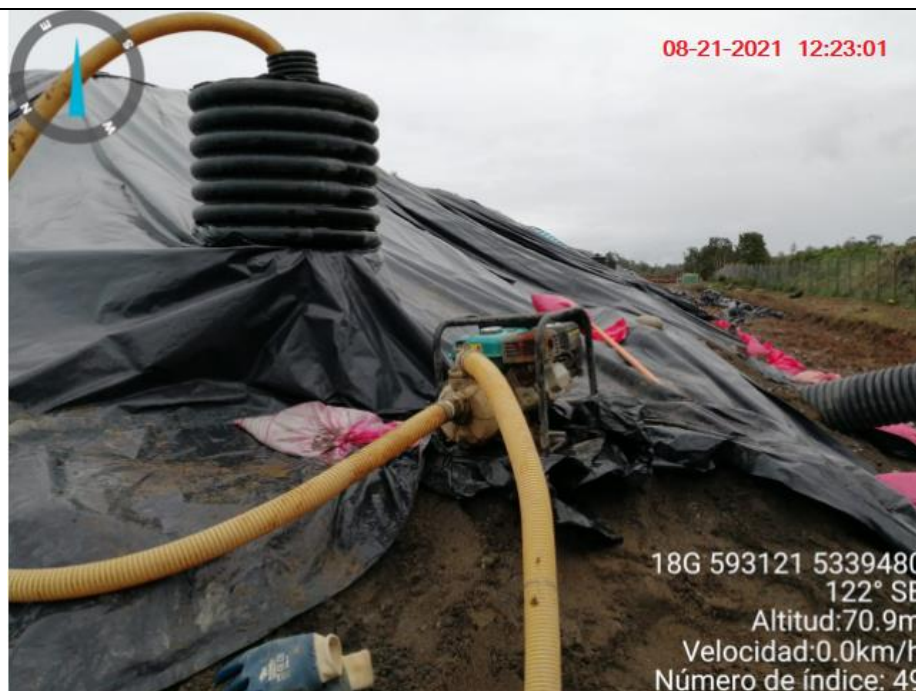
Fotografía N°3: Retiro de Lixiviados desde cámaras C8, por Empresa Crecer y Personal Municipal.
Tomada: Sábado 21 de Agosto del 2021.

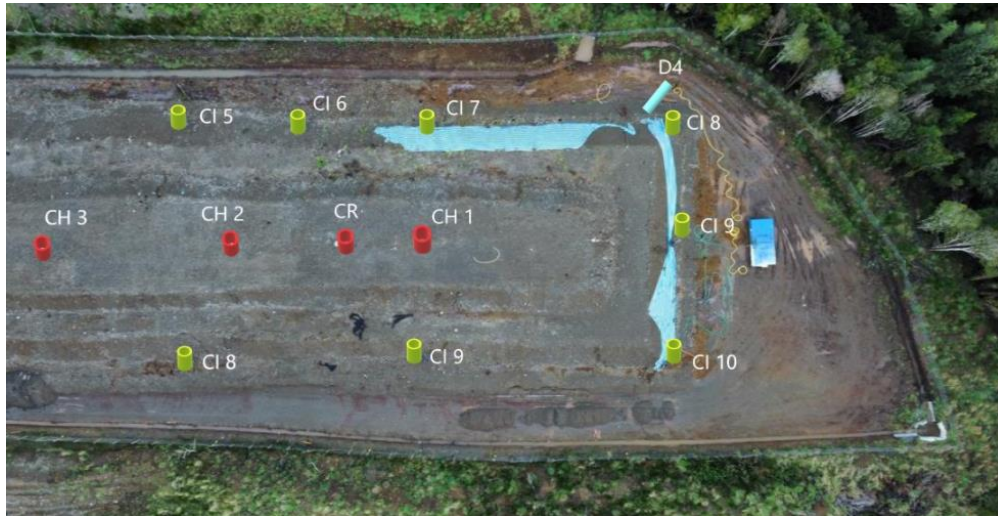
Fotografía N°4: Zanja Sanitaria N°1- Parte Norte.
Imagen Aérea I. Municipalidad de Ancud.

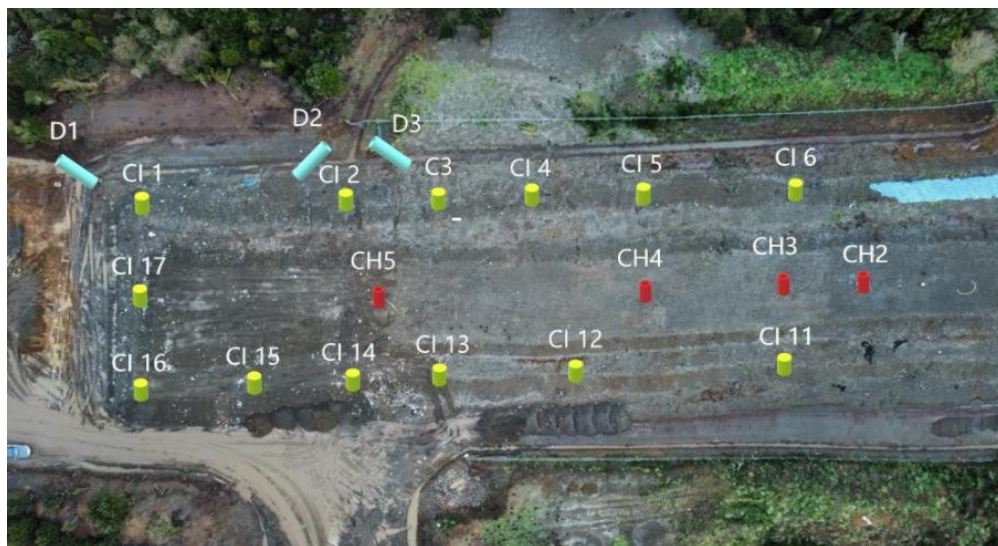
Fotografía N°5: Adecuación Zanja Sanitaria N°1- Parte Sur.
Imagen Aérea I. Municipalidad de Ancud.

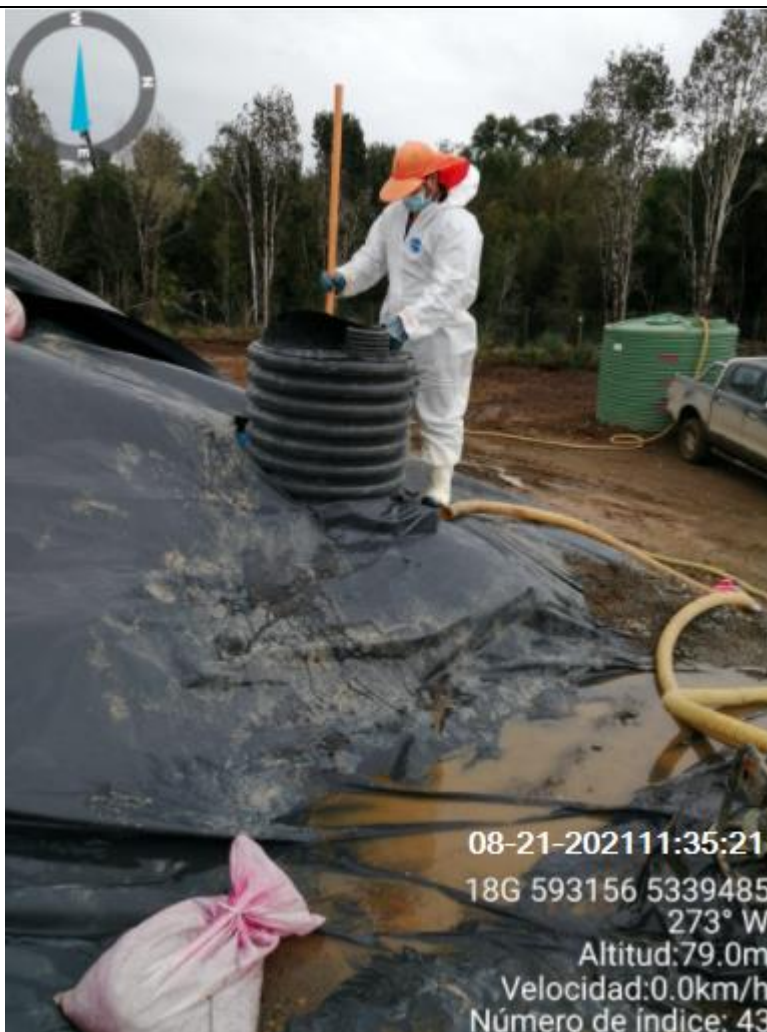
Se adjunta imagen donde se encuentra personal de Crecer realizando mediciones de cámaras de monitoreo de sobrecelda. ***Se realiza misma técnica de medición de cámaras realizada en terreno por la SMA al momento de inspeccionar el recinto sanitario.***

Fotografía N°6: Medición de Niveles de cámaras por Empresa Crecer.
Tomada: Viernes 16 de Julio del 2021.
