Reporte de cumplimiento MP “Relleno Sanitario Puntra”

En virtud de Resolución Exenta N°1828, de 03 de Julio del 2021, de la Superintendencia del Medio Ambiente (SMA), junto con revocar la resolución exenta.N°1469/2021, la reemplaza y ordena Medidas Provisionales procedimentales que indica a Relleno Sanitario Puntra, cuyo titular es la Ilustre Municipalidad de Ancud.

A continuación se mencionan las actividades realizadas para dar cumplimiento a las medidas provisionales que incluye la presente resolución emitida por la SMA, correspondientes a la semana del 30 de Agosto al 05 de Septiembre del 2021.

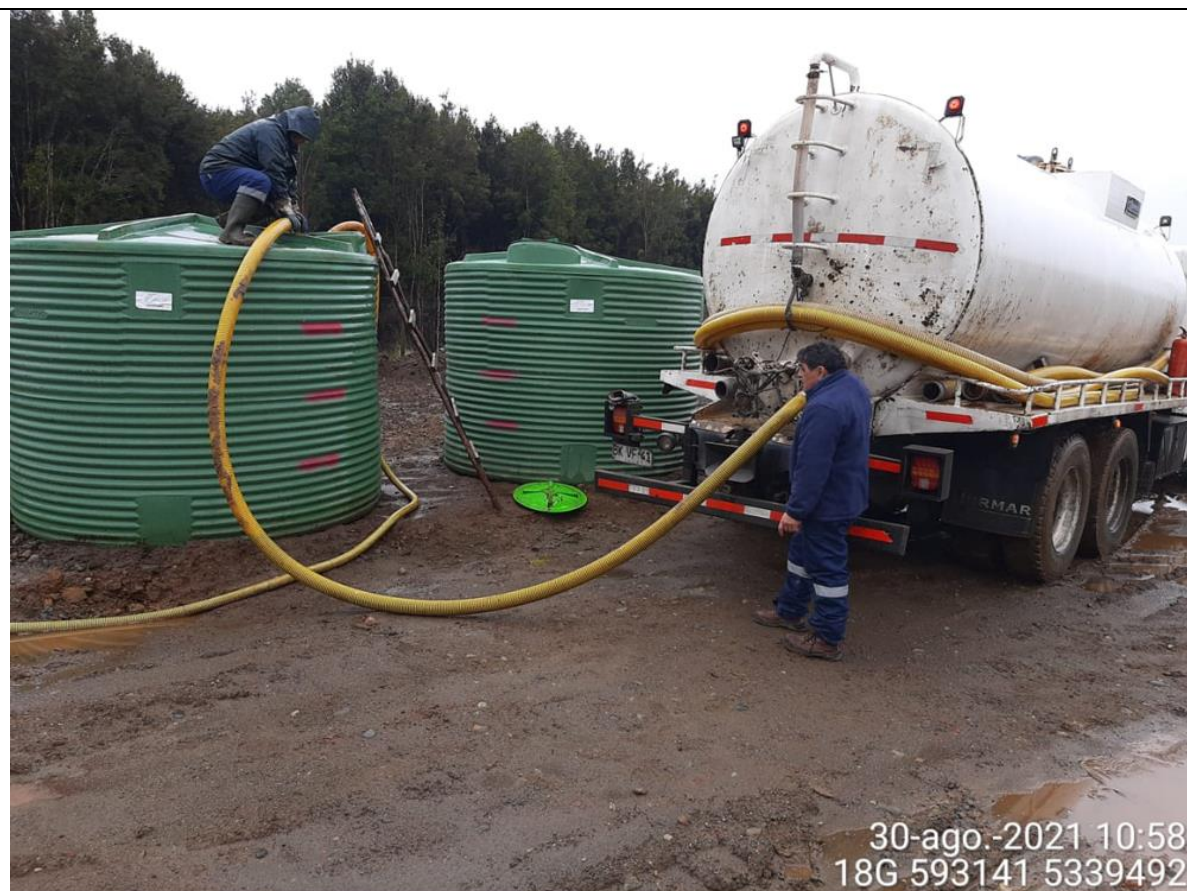
Fotografía N°1: Retiro de Lixiviados estanques zona norte por Empresa Aconser.
Tomada: Lunes 30 de Agosto del 2021.

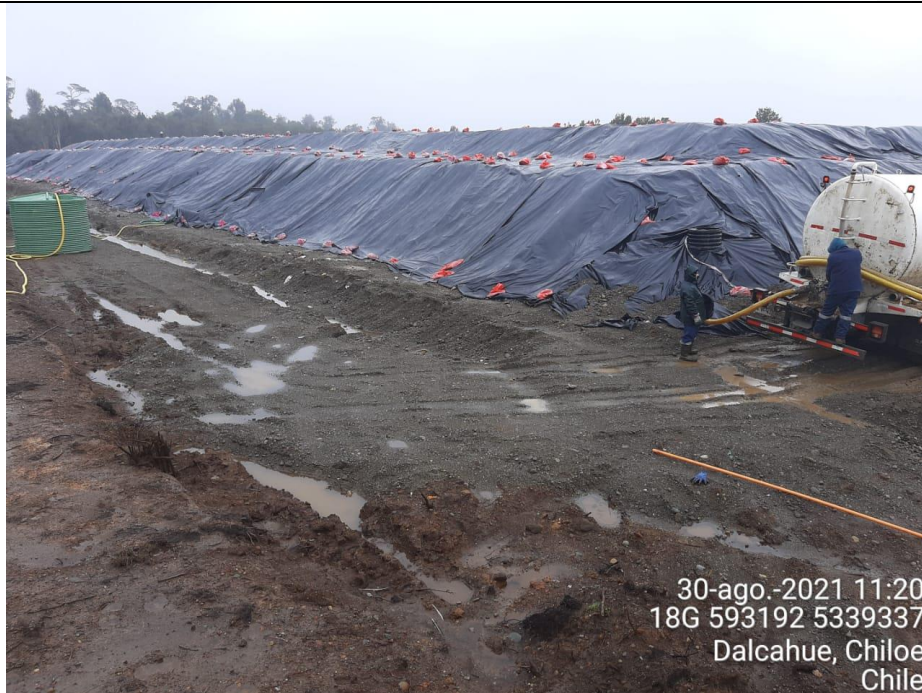
Fotografía N°2: Retiro de Lixiviados de ductos diagonales D2 y D3 y estanque acumulación zona de adecuación.
Tomada: Lunes 30 de Agosto del 2021.

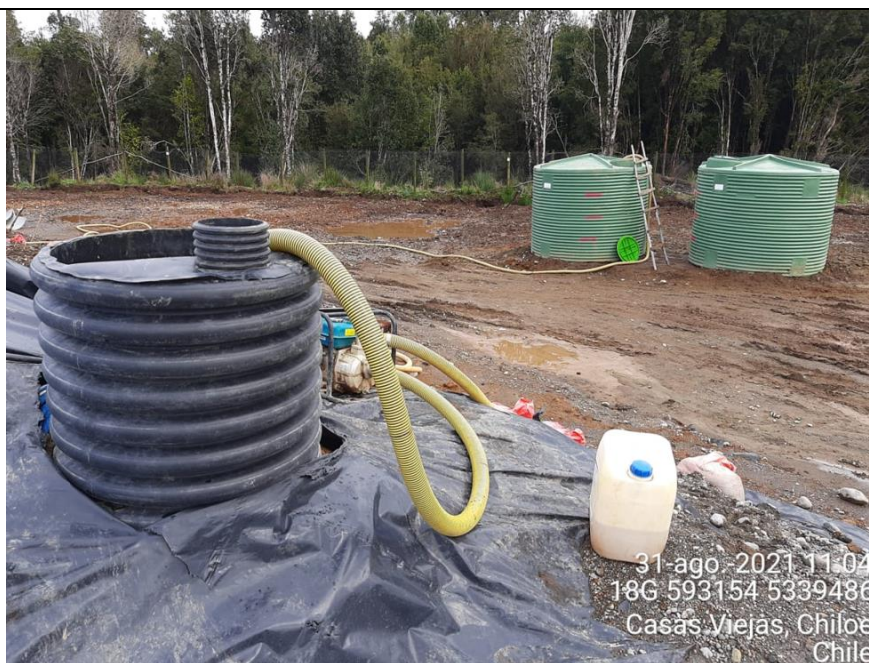
Fotografía N°3: Retiro de Lixiviados de cámaras de inspección de sobrecelda C10 por Personal Municipal.
Tomada: Martes 31 de Agosto del 2021.

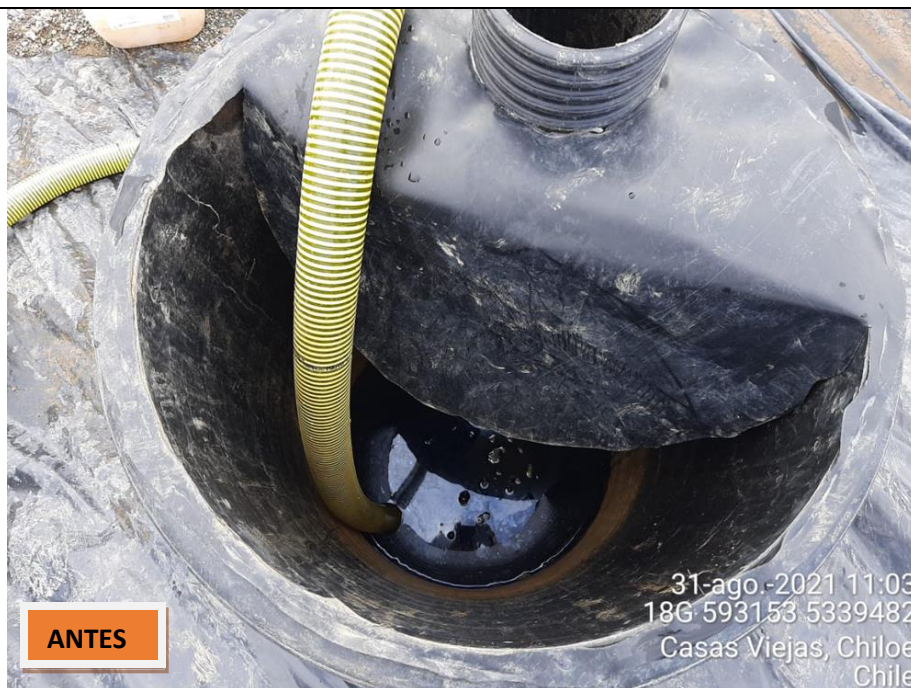
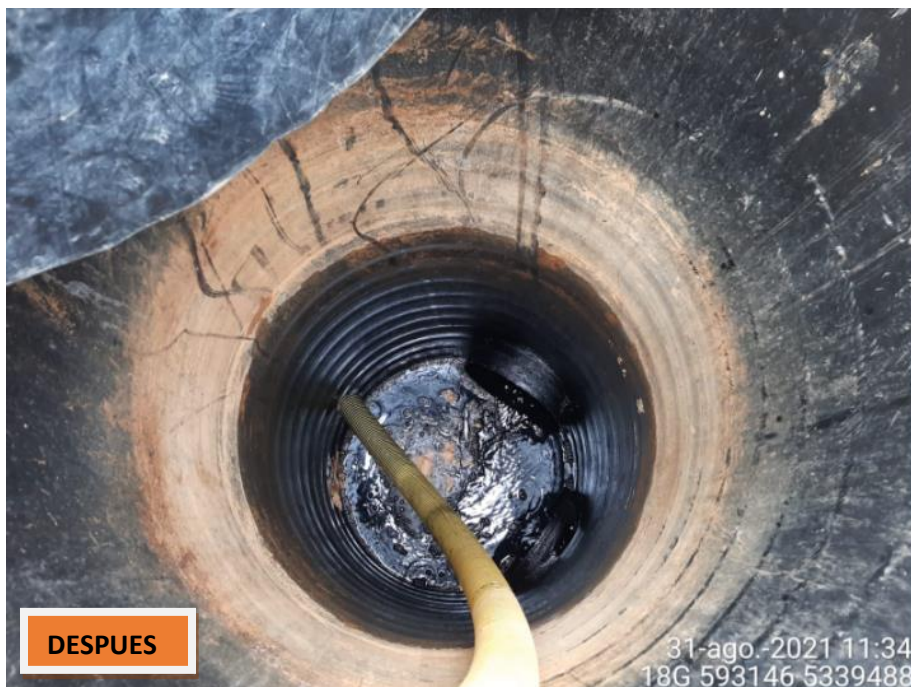
Fotografía N°4: Retiro de Lixiviados de cámaras de inspección de sobrecelda C10 por Personal Municipal.
Tomada: Martes 31 de Agosto del 2021.

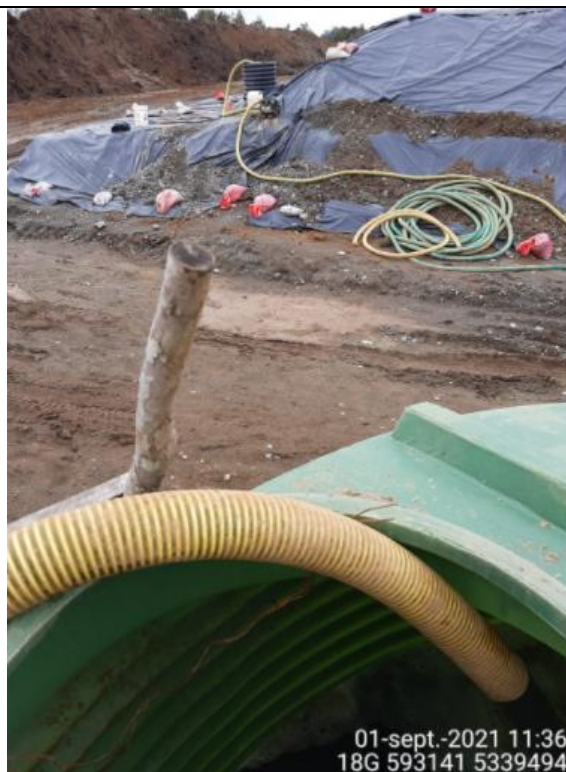
Fotografía N°5: Retiro de Lixiviados de cámaras de inspección C10 a estanque de acumulación por Personal Municipal.

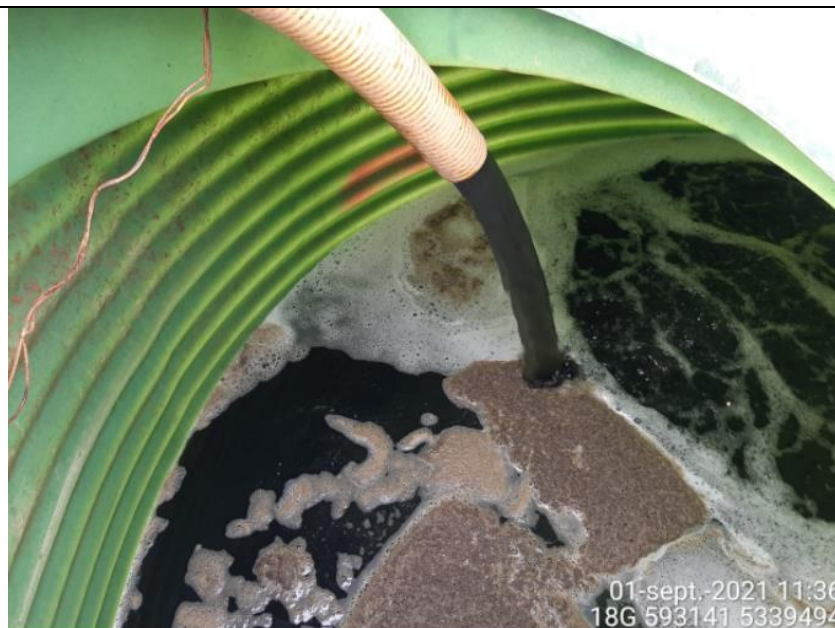
Fotografía N°6: Retiro de Lixiviados a estanques por Personal Municipal.

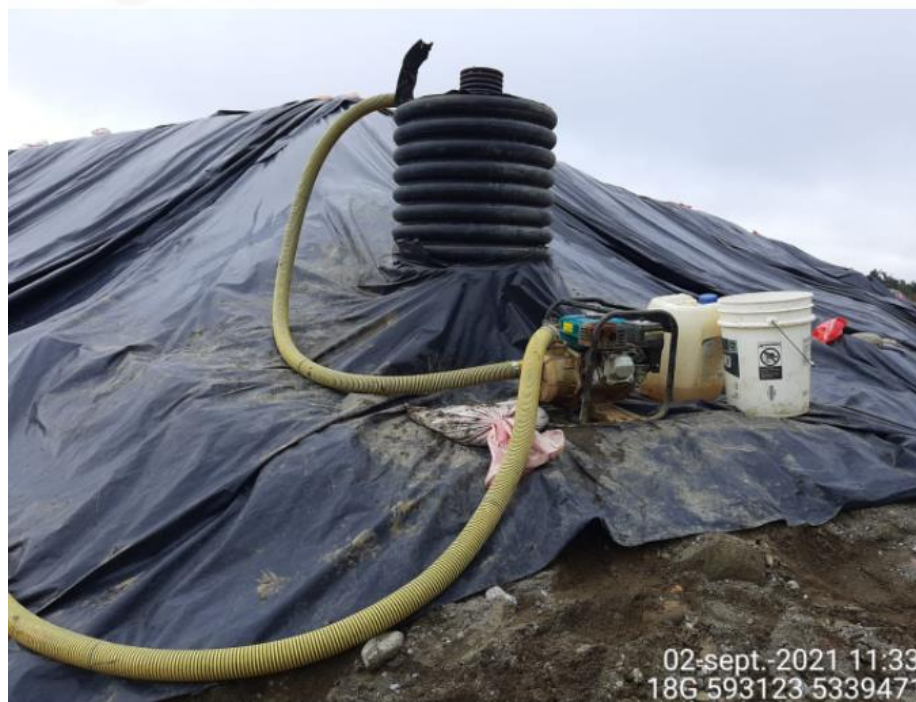
Fotografía N°7: Retiro de Lixiviados desde cámara C08 por Personal Municipal.
Tomada: Jueves 02 de Septiembre del 2021

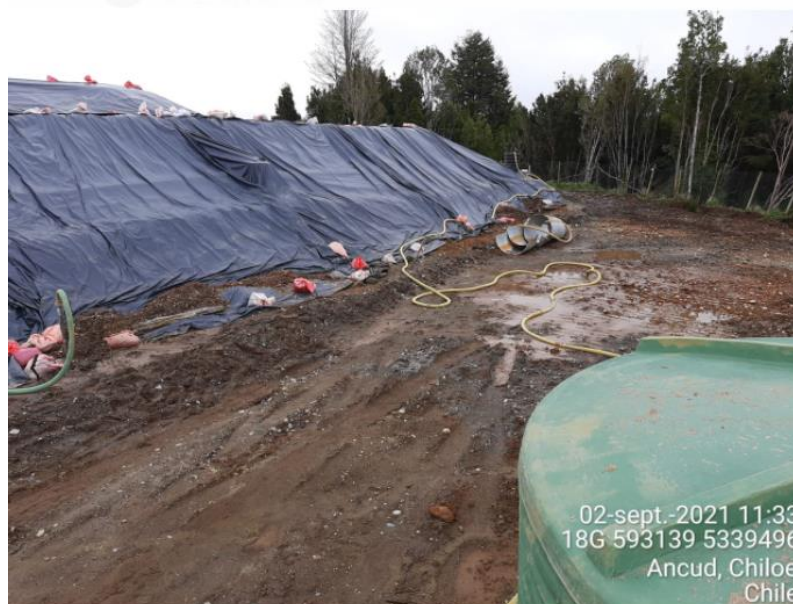
Fotografía N°8: Retiro de Lixiviados desde cámara C08 por Personal Municipal.
Tomada: Jueves 02 de Septiembre del 2021

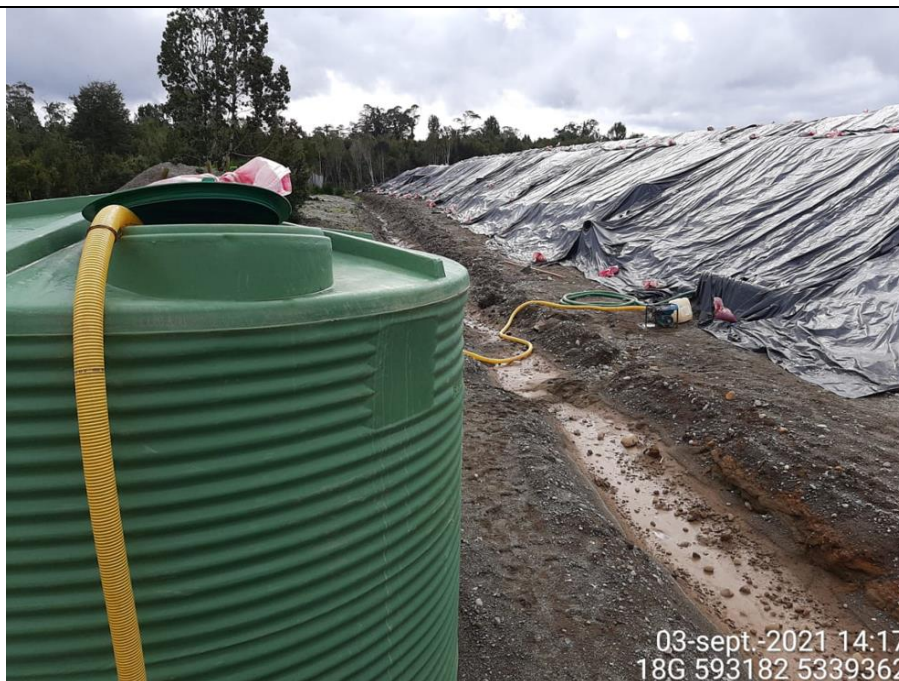
Fotografía N°9: Retiro de Lixiviados desde D2 a estanques por Personal Municipal.
Tomada: Viernes 03 de Septiembre del 2021.

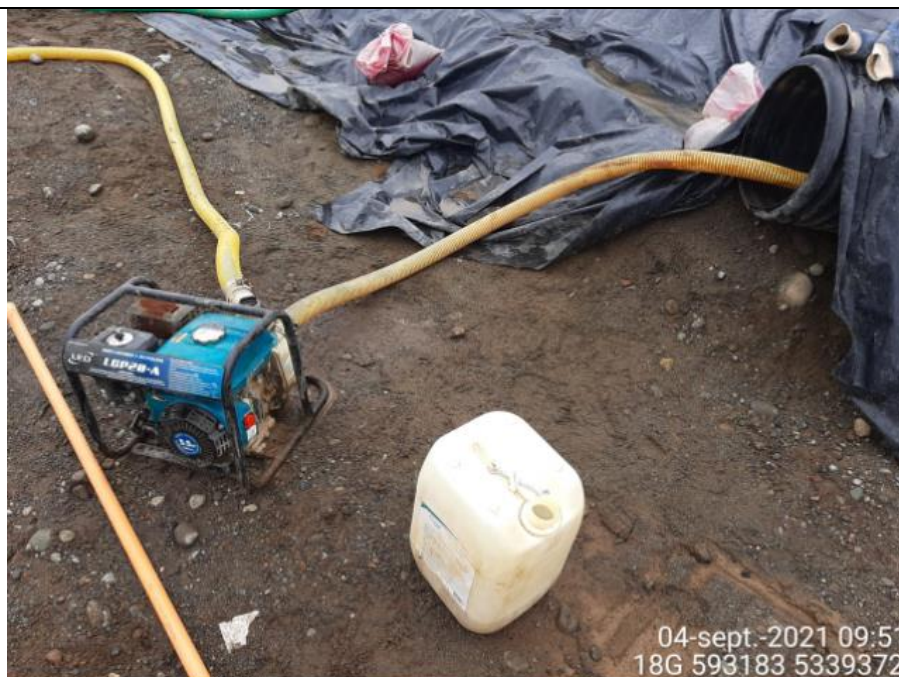
Fotografía N°10: Retiro de Lixiviados desde D2 por Personal Municipal.
Tomada: Sábado 04 de Septiembre del 2021.

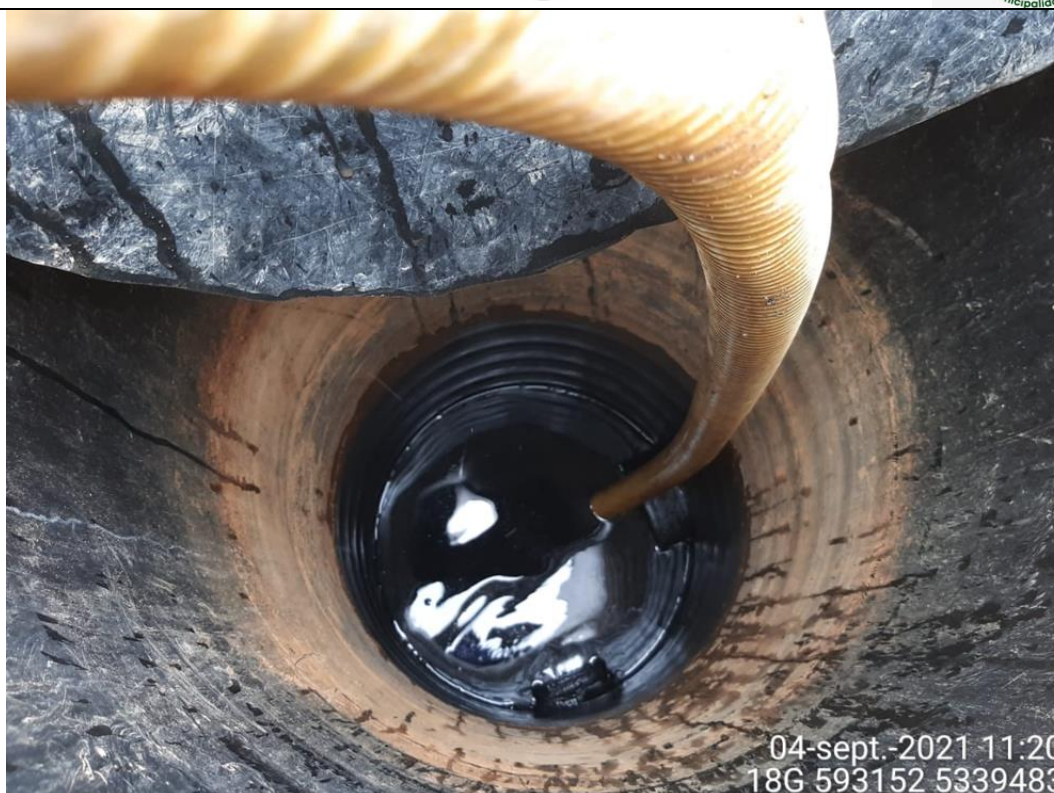
Fotografía N°11: Retiro de Lixiviados a Estanques de acumulación C10 por Personal Municipal.

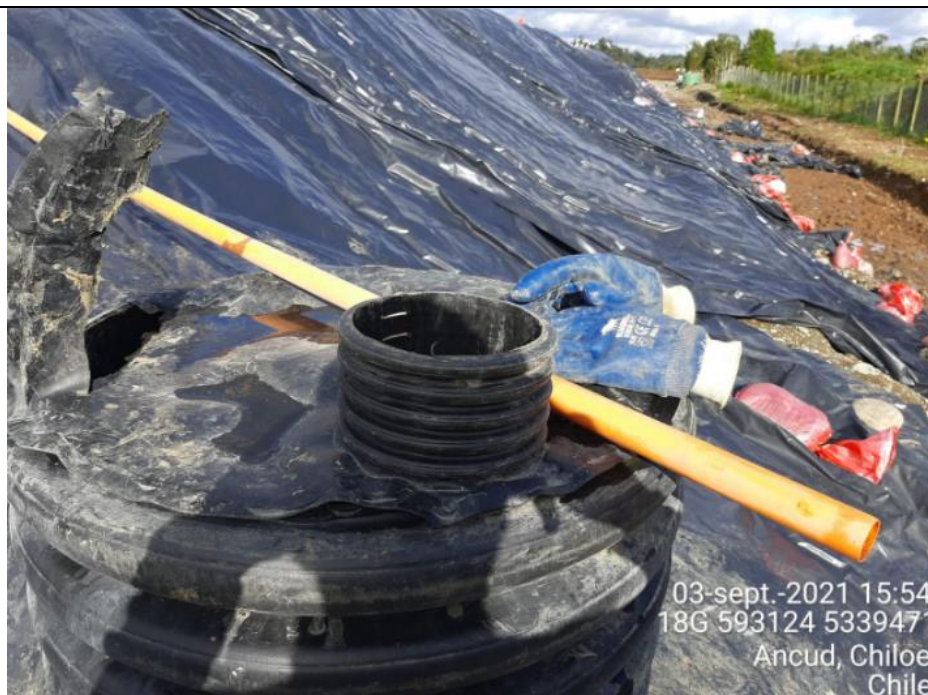
Fotografía N°14: Medición de Niveles de cámaras de inspección por Personal Municipal.
