INFORME TÉCNICO DE FISCALIZACIÓN AMBIENTAL

**SOCIEDAD ELABORADORA DE ACEITUNAS APROACEN LTDA.
(SISTEMA DE TRATAMIENTO DE RILES) - TIL TIL**

DFZ-2021-2217-XIII-MP

Septiembre 2021

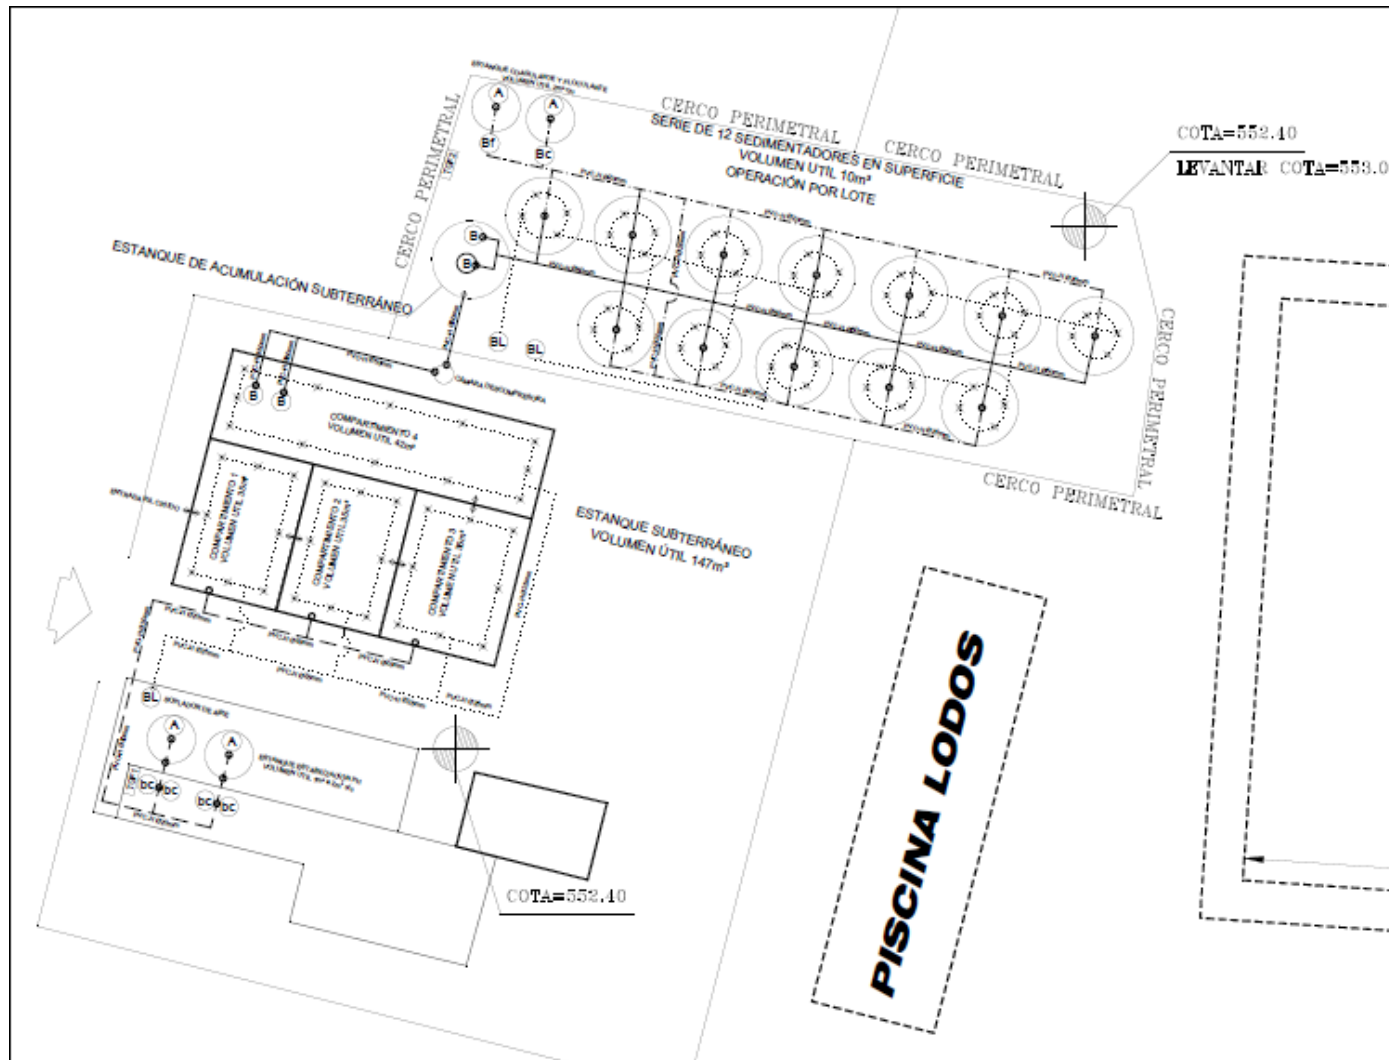
Figura 4.

- El titular remitió un documento denominado “Informe de puesta en marcha Planta de Tratamiento de Riles” donde describe el proyecto de mejoramiento de la PTR y un Layout de ésta y de la zona de disposición final de residuos líquidos y lodos. A modo general, se observa que el proyecto contempla que los residuos líquidos generados en las bodegas productoras sean separados en: i) RILes con elevada concentración de sal (NaCl) y ii) RILes con elevada concentración de carbonatos. De esta manera, a la PTR sólo ingresarían los RILes con alto contenido de carbonatos, mientras que los RILes con alta concentración de sal serían enviados mediante camiones a la Piscina N°6 donde serán acumulados para posteriormente ser retirados, también mediante camiones, y enviados a disposición final fuera de las instalaciones de Nueva Tapihue Norte S.A. Adicionalmente, se proyecta incorporar al sistema de tratamiento existente, 12 estanques de sedimentación de 10 m3 de capacidad cada uno, donde se adicionarían productos químicos (coagulantes y floculantes) para posteriormente derivar desde estas unidades los RILes tratados a las piscinas N° 1, 2, 3, 4, 5, 7 y 8, los que posteriormente serían utilizados en riego de eucalipto y olivos. En tanto, los lodos serían conducidos a una piscina nueva, que se proyecta ubicar entre la PTR y las piscinas N°7 y 8. (ver Figura 4)

Descripción del medio de prueba: Layout de la Planta de Tratamiento de RILes con mejoras implementadas. Se observa la incorporación de 12 estanques sedimentadores (10 m³ cada uno) y de 1 Piscina de Lodos que se ubicará al costado Este de la PTR.

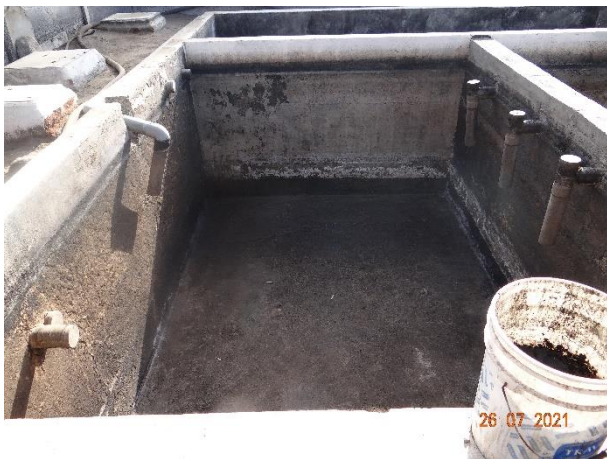
Fotografía 1.

Descripción del medio de prueba: Estanque de sedimentación (primero de la serie), vacío y limpio.

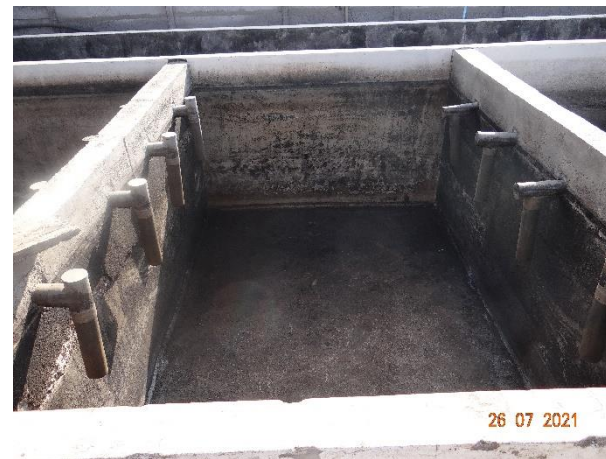
Fotografía 2.

Descripción del medio de prueba: Estanque de sedimentación (segundo de la serie), vacío y limpio.

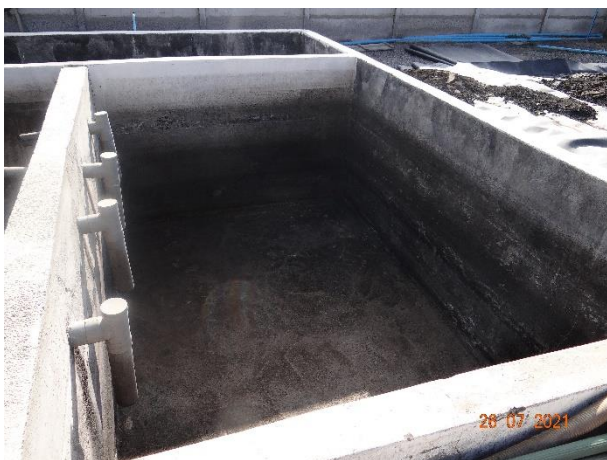
Fotografía 3.

Descripción del medio de prueba: Estanque de sedimentación (tercero de la serie), vacío y limpio.

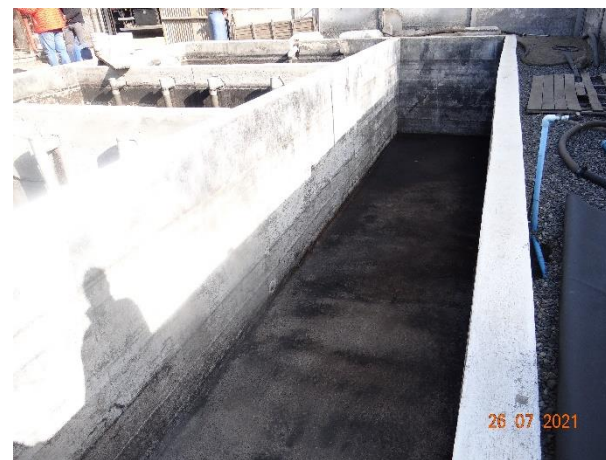
Fotografía 4.

Descripción del medio de prueba: Estanque de acumulación de RIL tratado, vacío y limpio

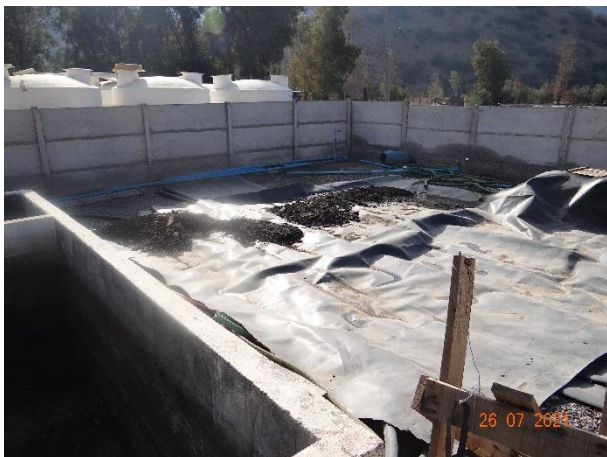
Fotografía 5.

Descripción del medio de prueba: Lonas para el secado de lodos en el sector de la PTR.

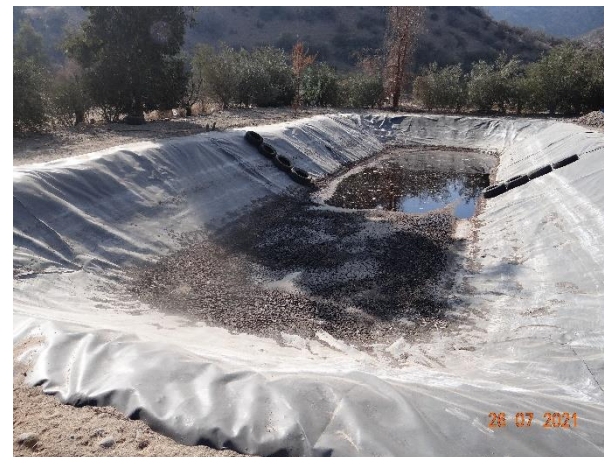
Fotografía 6.

Descripción del medio de prueba: Piscina N°1, con revestimiento y con RIL en poca cantidad.

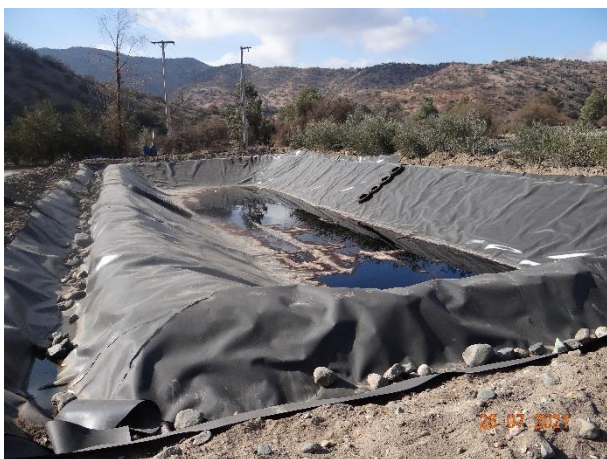
Fotografía 7.

Descripción del medio de prueba: Piscina N°2, con revestimiento y con RIL en poca cantidad.

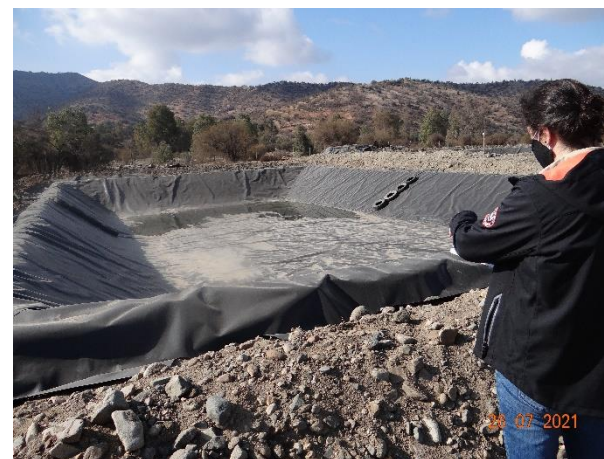
Fotografía 8.

Descripción del medio de prueba: Piscina N°3, con revestimiento y sin RIL, con residuo líquido en poca cantidad asociado a lluvia.

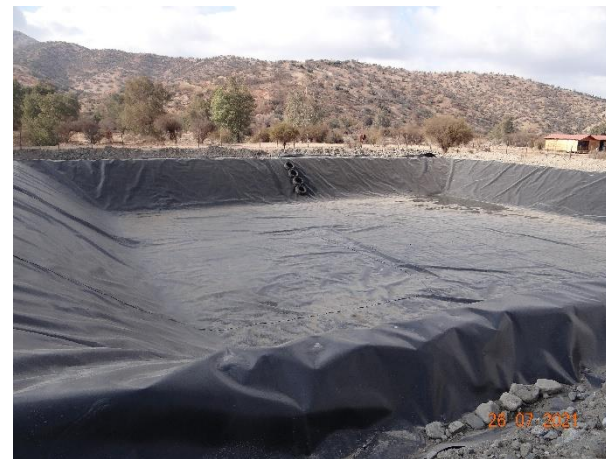
- *Piscina N°4.1, con revestimiento y sin RIL, con residuo líquido en poca cantidad asociado a lluvias recientes según lo informado por los Sres. Miguel Ángel Donaire y Serafín Aguilar. Cabe señalar que esta piscina es nueva, y se ubica al costado sur de la Piscina N°4 existente.*

Descripción del medio de prueba: Piscina N°4.1 (nueva), con revestimiento y sin RIL, con residuo líquido en poca cantidad asociado a lluvia. Se ubica al costado sur de la Piscina N°4 existente.

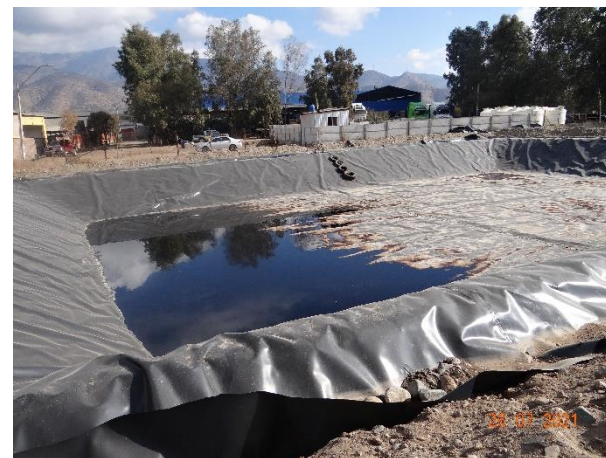
Descripción del medio de prueba: Piscina N°6, con revestimiento y con RIL en poca cantidad.

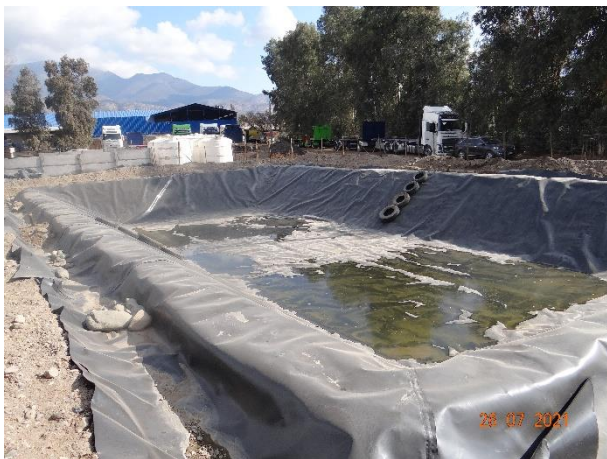
Fotografía 13.

Descripción del medio de prueba: Piscina N°6.1 (nueva), con revestimiento y sin RIL, con residuo líquido en poca cantidad asociado a lluvia. Se ubica al costado norte de la Piscina N°6 existente.

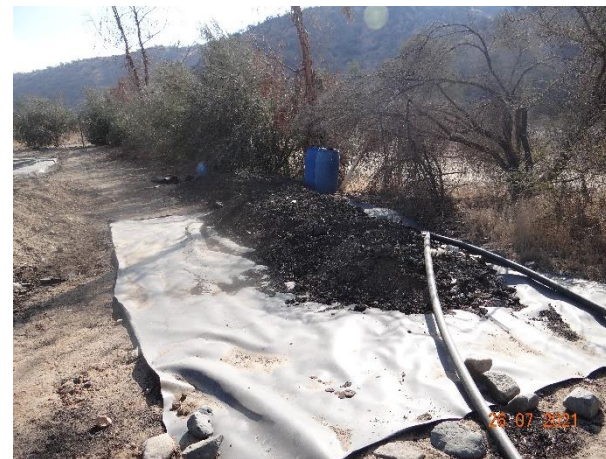
Fotografía 14.

- *Respecto del sector de secado de lodos, contiguo al emplazamiento de la Piscina N°2 y Piscina N°3, y consistente en paños de revestimiento de HDPE donde se disponen los lodos para su secado al sol, al momento de la inspección se verificó que había lodo visiblemente seco sobre las lonas. No se observó presencia de lodos sobre el terreno desnudo.*

Descripción del medio de prueba: Sector de secado de lodos (contiguo al emplazamiento de la Piscina N°2 y Piscina N°3)

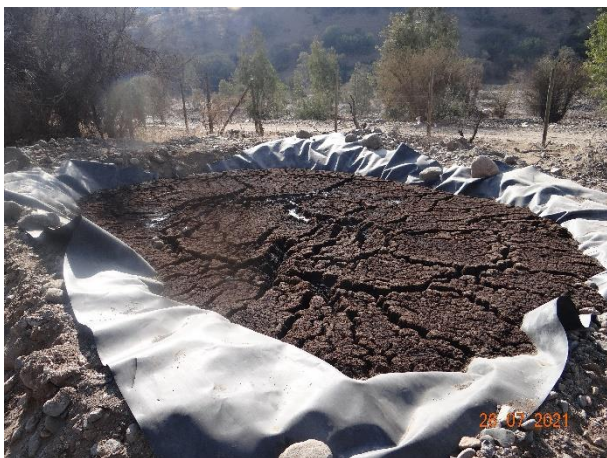
Fotografía 15.

Descripción del medio de prueba: Pozo N°1, con revestimiento y completamente lleno de lodo. Se ubica al costado este de la Piscina N°3.

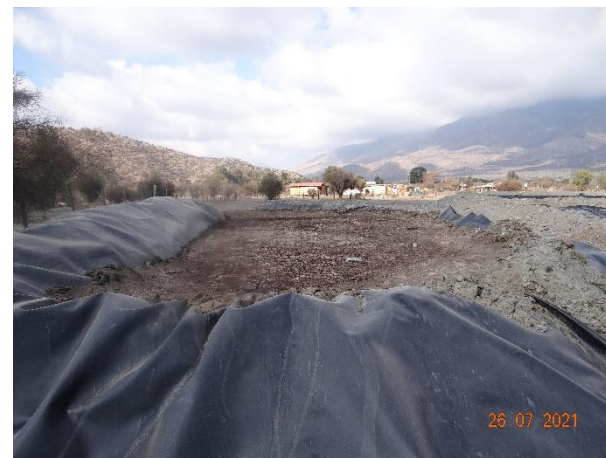
Fotografía 16.

- *Pozo N°2, con revestimiento y completamente lleno de lodo. Se ubica al costado este de la Piscina N°4 y según señalan los representantes de la empresa, tendría aproximadamente 2 metros de profundidad.*

Descripción del medio de prueba: Pozo N°2, con revestimiento y completamente lleno de lodo. Se ubica al costado este de la Piscina N°4.

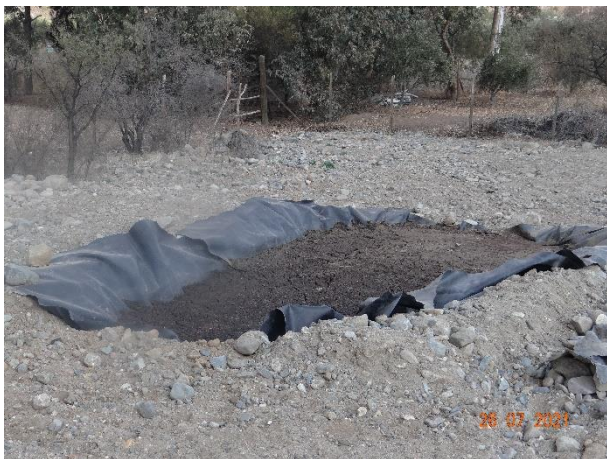
Fotografía 17.

Descripción del medio de prueba: Pozo N°3, con revestimiento y completamente lleno de lodo. Se ubica al costado sur de las Piscinas N°4.1 y N°5.

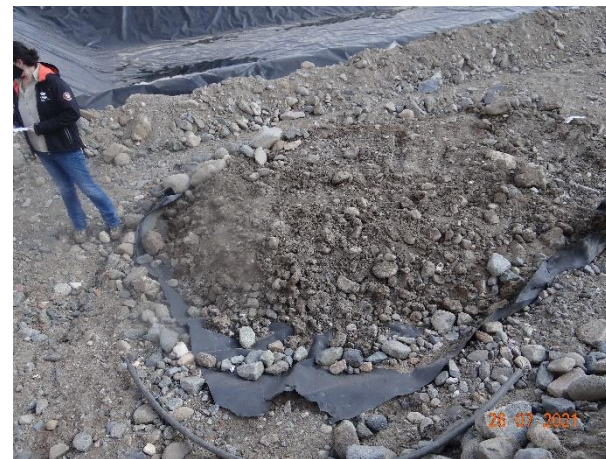
Descripción del medio de prueba: Pozo N°4, con revestimiento y completamente lleno de lodo. Se ubica entre las Piscinas N°4.1 y N°5.
