Registros

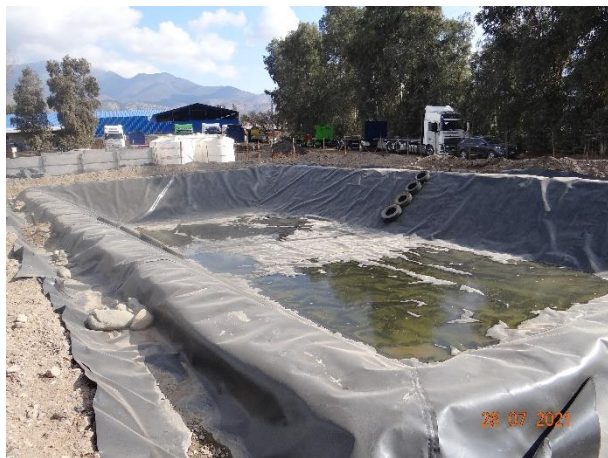
Fotografía 13.

Descripción del medio de prueba: Piscina N°6.1 (nueva), con revestimiento y sin RIL, con residuo líquido en poca cantidad asociado a lluvia. Se ubica al costado norte de la Piscina N°6 existente.

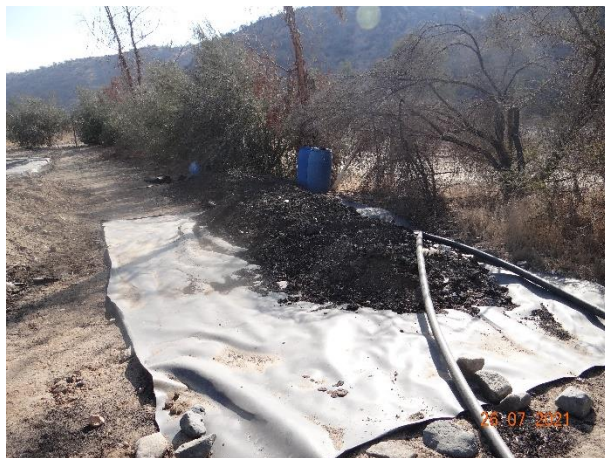
Fotografía 14.

Descripción del medio de prueba: Sector de secado de lodos (contiguo al emplazamiento de la Piscina N°2 y Piscina N°3)

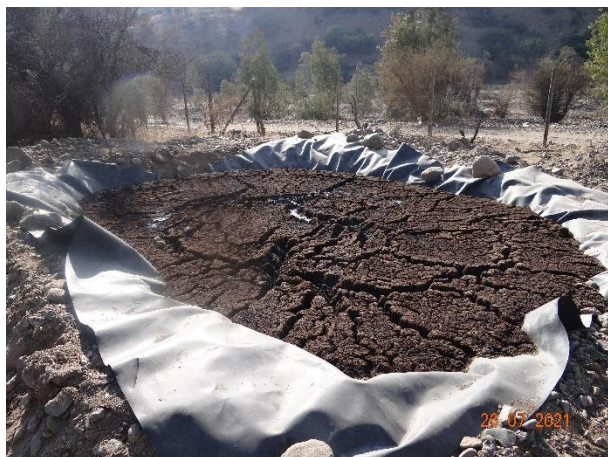
Fotografía 15.

Descripción del medio de prueba: Pozo N°1, con revestimiento y completamente lleno de lodo. Se ubica al costado este de la Piscina N°3.

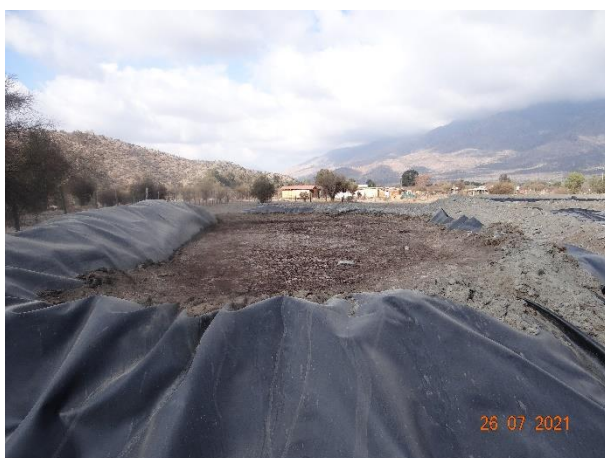
Fotografía 16.

Descripción del medio de prueba: Pozo N°2, con revestimiento y completamente lleno de lodo. Se ubica al costado este de la Piscina N°4.
