Reporte de cumplimiento MP “Relleno Sanitario Puntra”

En virtud de Resolución Exenta N°2070, de 16 de Septiembre del 2021, de la Superintendencia del Medio Ambiente (SMA), donde nuevamente ordena Medidas Provisionales procedimentales que indica a Relleno Sanitario Puntra, cuyo titular es la Ilustre Municipalidad de Ancud.

A continuación se mencionan las actividades realizadas para dar cumplimiento a las medidas provisionales en respuesta a resolución exenta N°2070 emitida por la SMA, correspondientes a los días del 09 al 17 de Octubre del 2021.

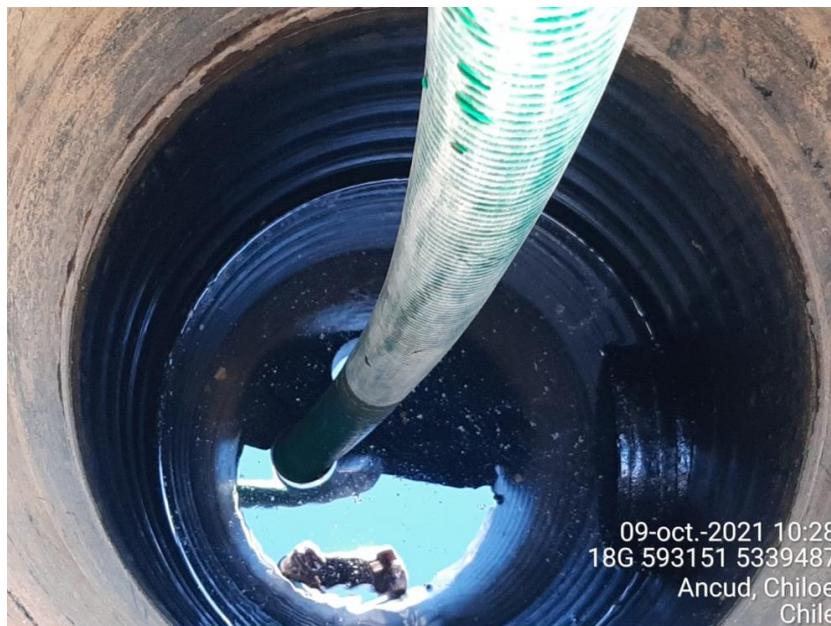
Fotografía N°1: Retiro de Lixiviados desde C10 por Personal Municipal.
Tomada: Sábado 09 de Octubre del 2021.

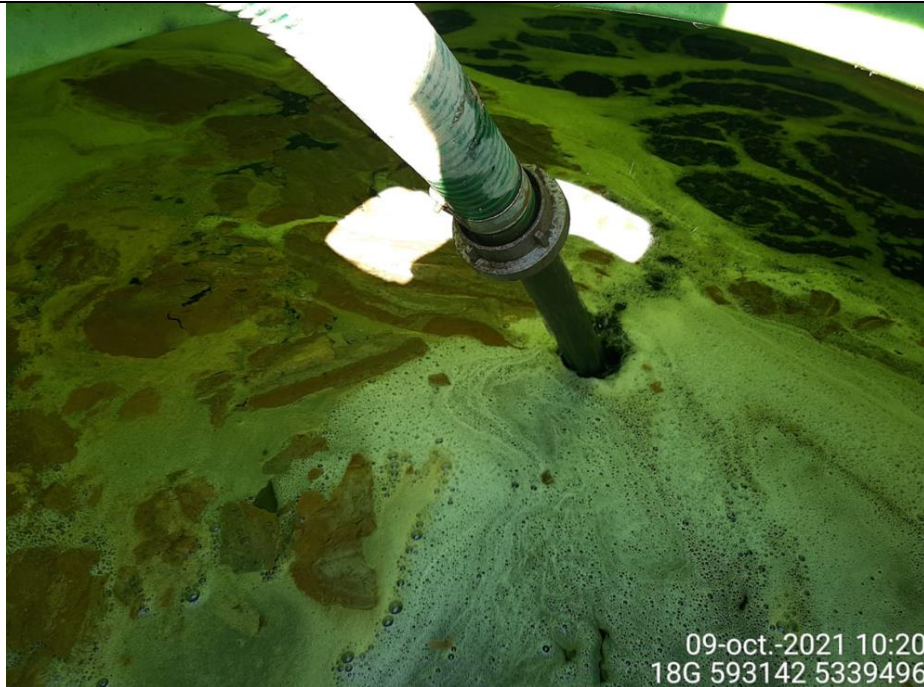
Fotografía N°2: Retiro de Lixiviados a estanque de acumulación por Personal Municipal.
Tomada: Sábado 09 de Octubre del 2021.

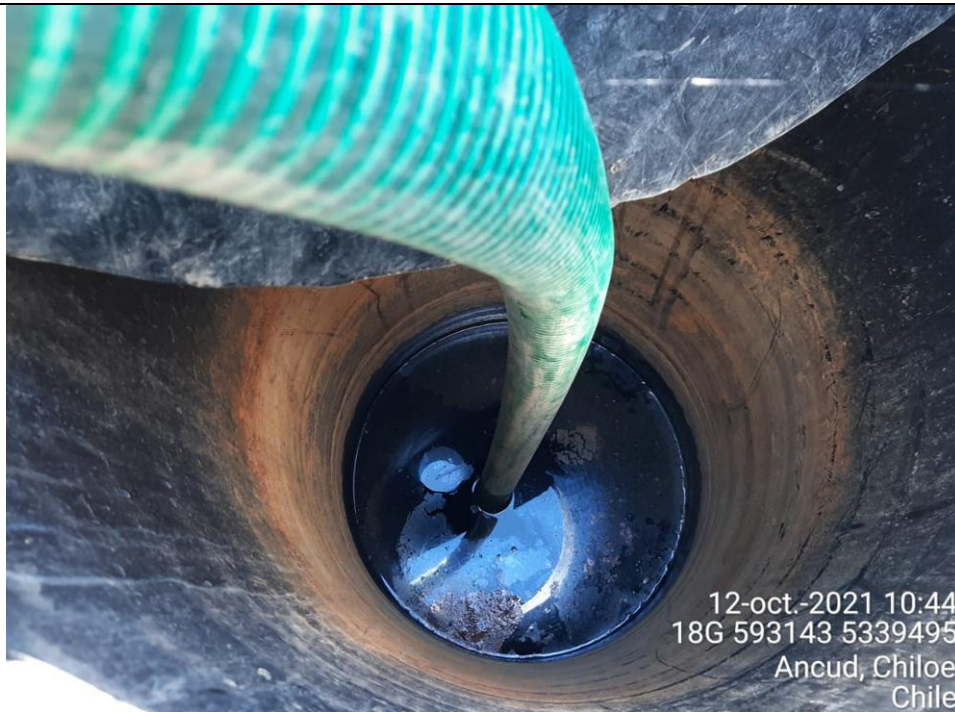
Fotografía N°3: Retiro de Lixiviados desde cámara C10 por Personal Municipal.
Tomada: Martes 12 de Octubre del 2021.

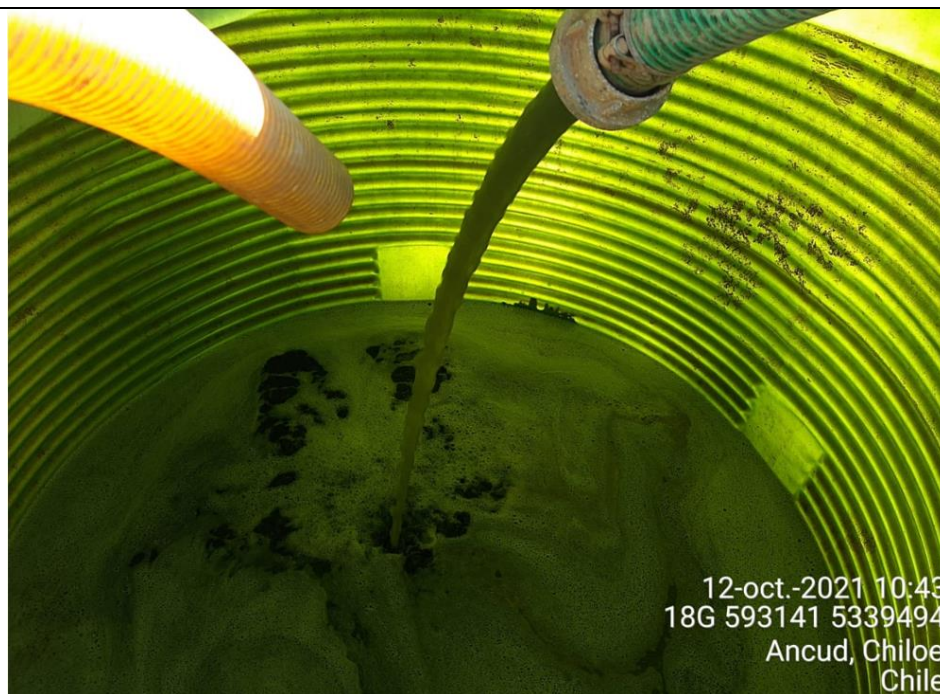
Fotografía N°4: Extracción de Lixiviados a estanque.
Tomada: Martes 12 de Octubre del 2021.

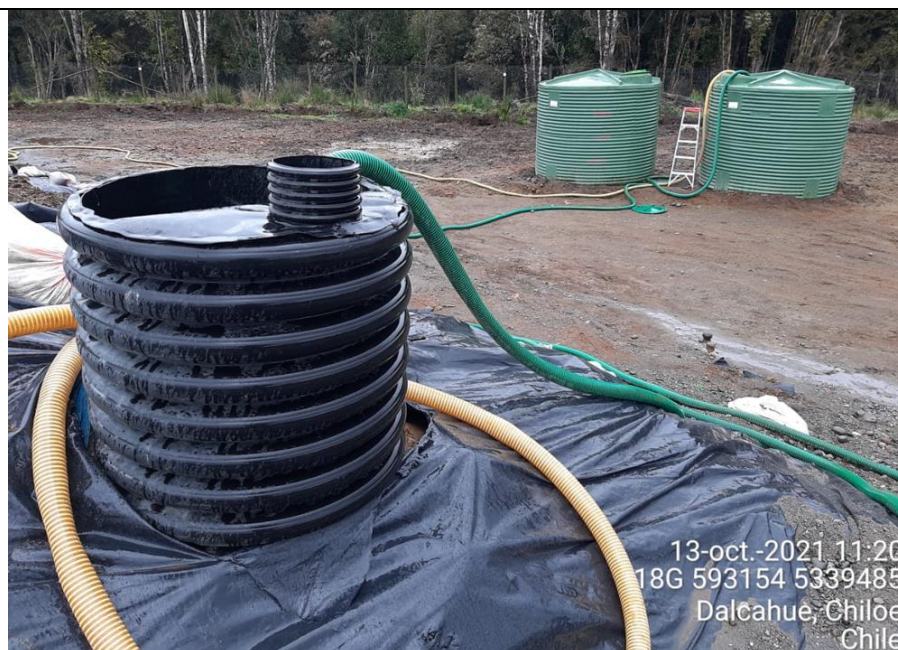
Fotografía N°5: Retiro de Lixiviados desde cámara C10 por Personal Municipal.
Tomada: Miércoles 13 de Octubre del 2021.

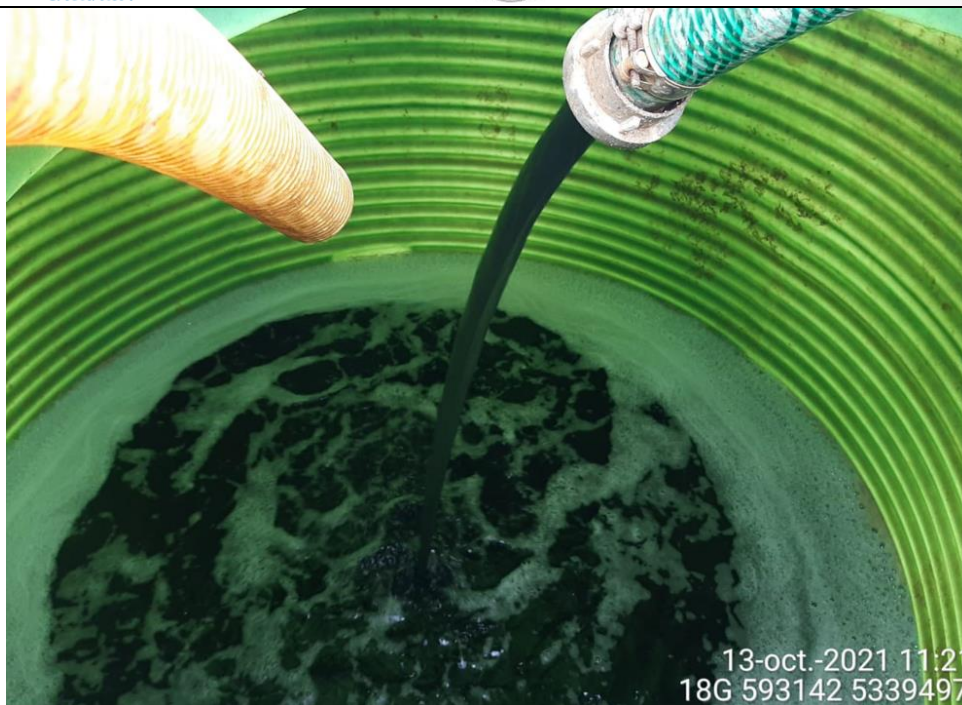
Fotografía N°6: Extracción de Lixiviados a estanque de acumulación.
Tomada: Miércoles 13 de Octubre del 2021.

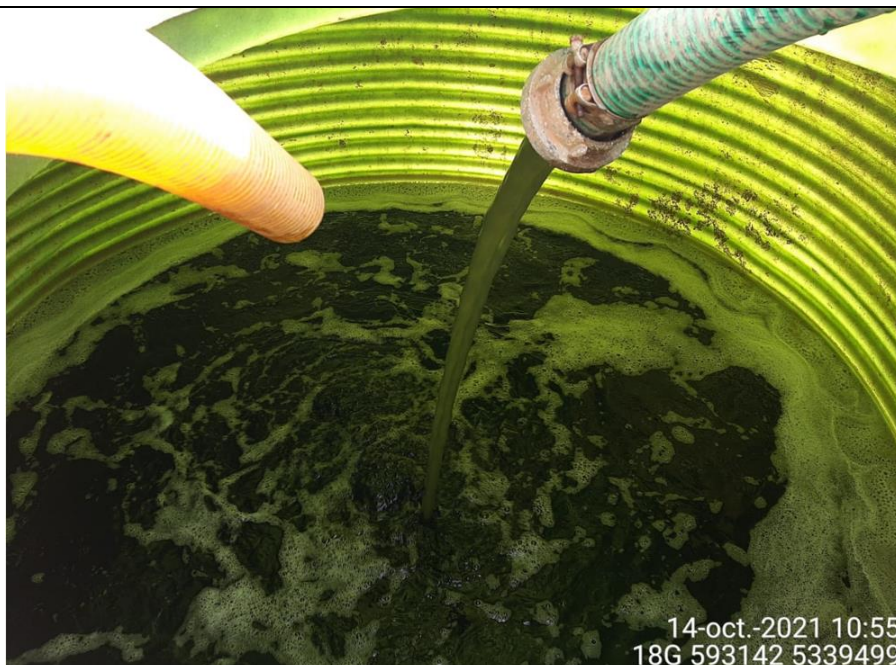
Fotografía N°7: Extracción de Lixiviados a estanque de acumulación.
Tomada: Jueves 14 de Octubre del 2021

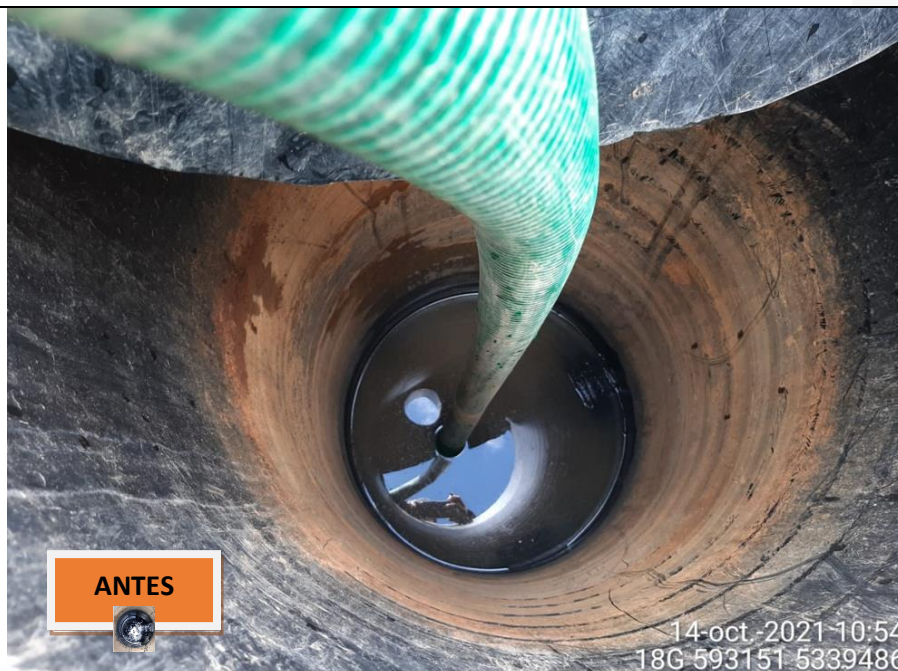
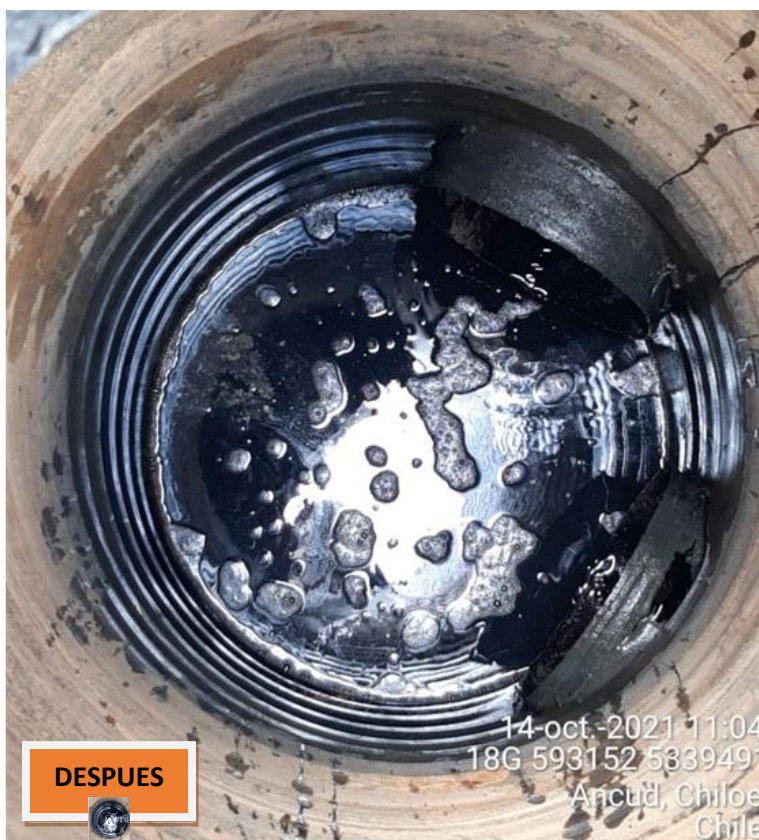
Fotografía N°8: Retiro de Lixiviados desde cámara Antes y Después de retiro.
Tomada: Jueves 14 de Octubre del 2021

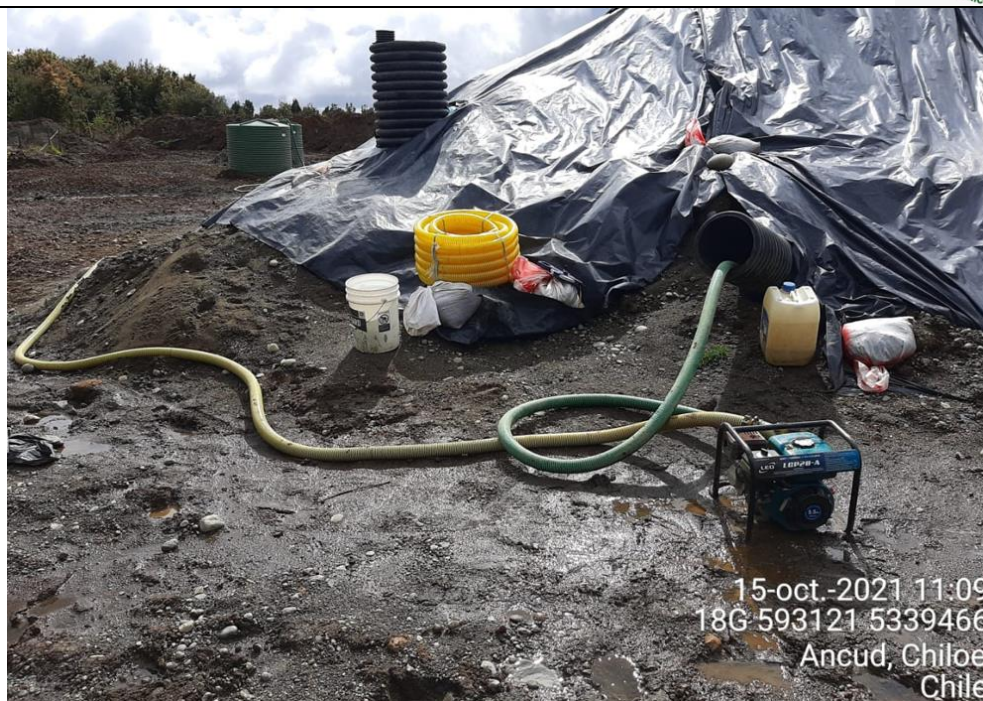
Fotografía N°9: Extracción de Lixiviados desde diagonal D04.
Tomada: Viernes 15 de Octubre del 2021

Las extracciones de lixiviados ejecutadas durante la semana que contempla el presente reporte se enfocaron principalmente de la diagonal D4 y cámara de inspección C08 y C10 para que bajaran sus niveles.

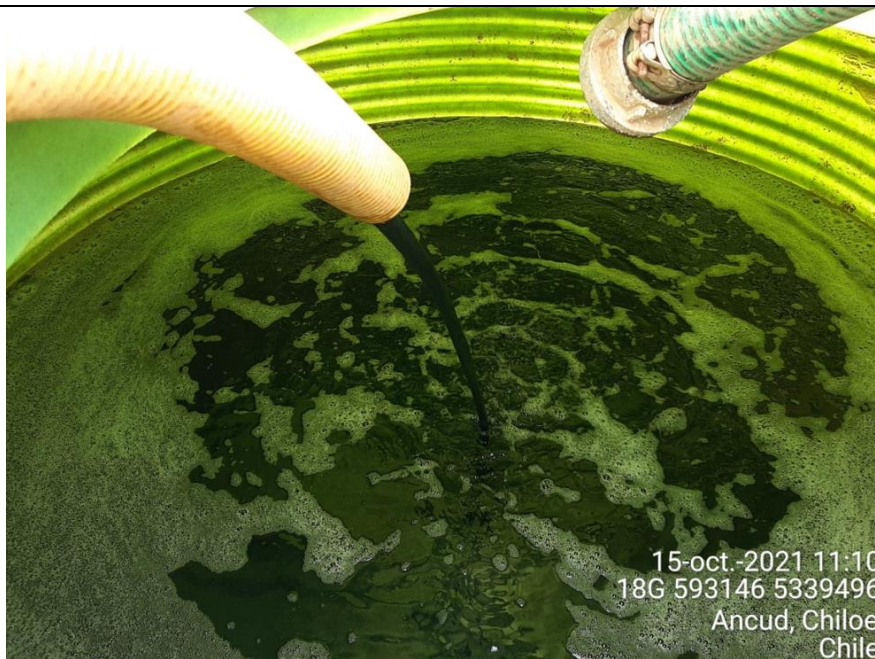
Fotografía N°10: Retiro de Lixiviados a estanque de acumulación.
Tomada: Viernes 15 de Octubre del 2021

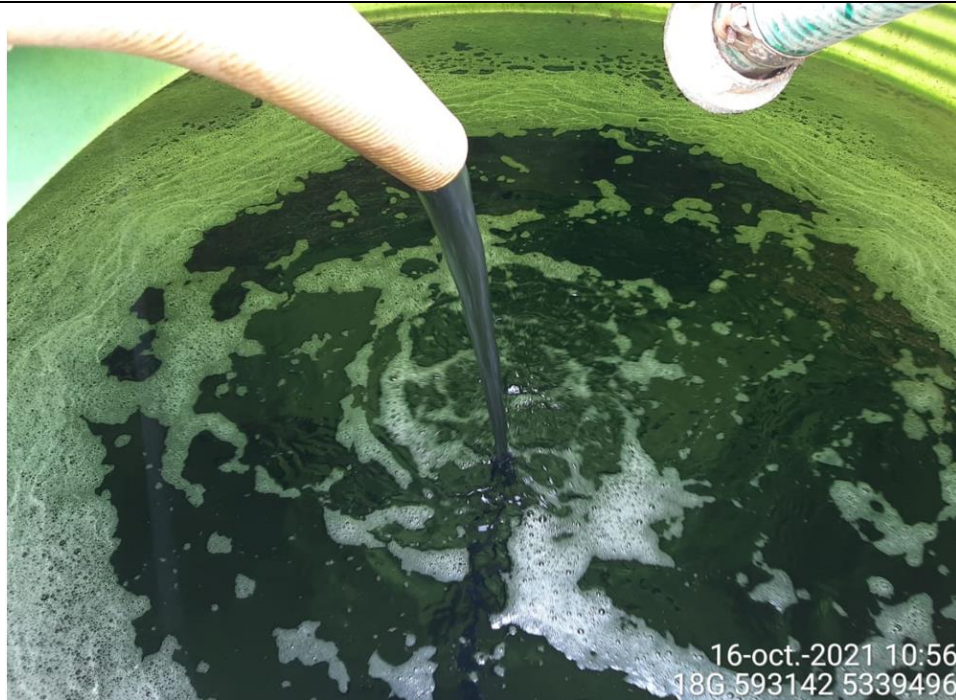
Fotografía N°11: Retiro de Lixiviados a estanque de acumulación.
Tomada: Sábado 16 de Octubre del 2021

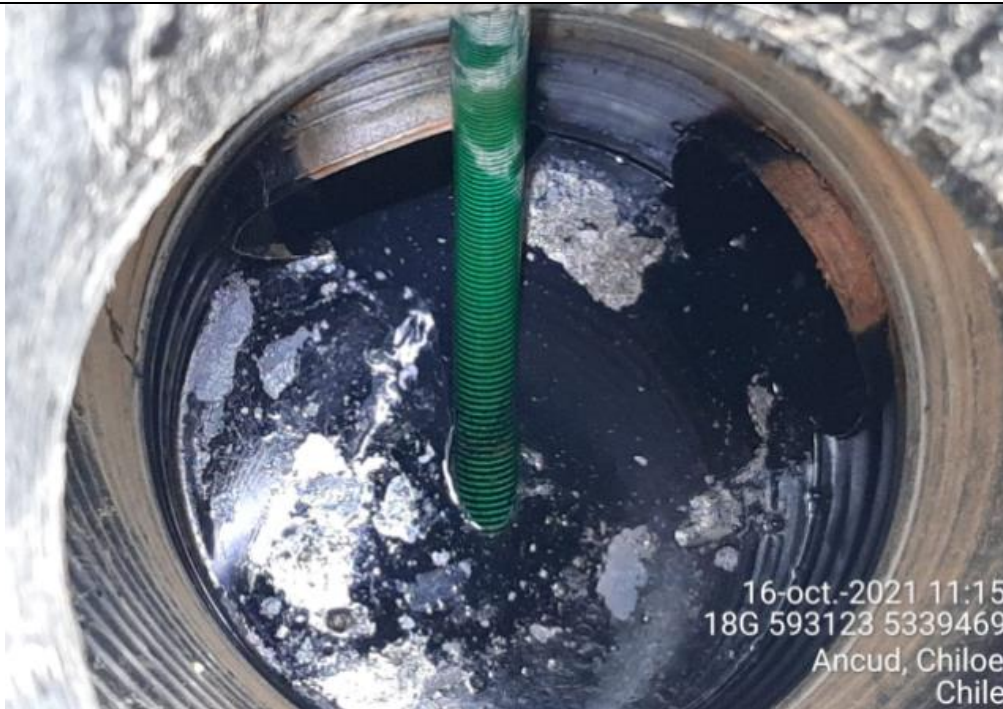
Fotografía N°12: Retiro de Lixiviados desde cámara C08.
Tomada: Sábado 16 de Octubre del 2021

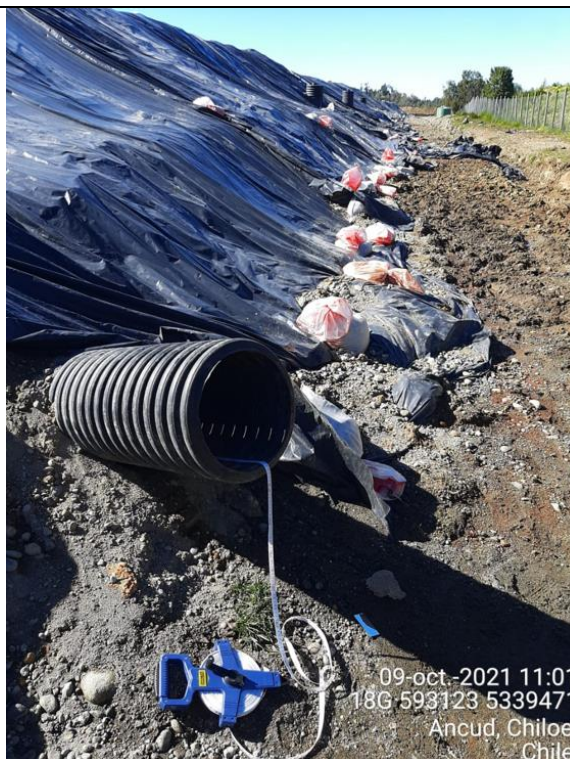
Fotografía N°15: Medición de Niveles de cámaras por Personal Municipal.
Tomada: 09 de Octubre del 2021.

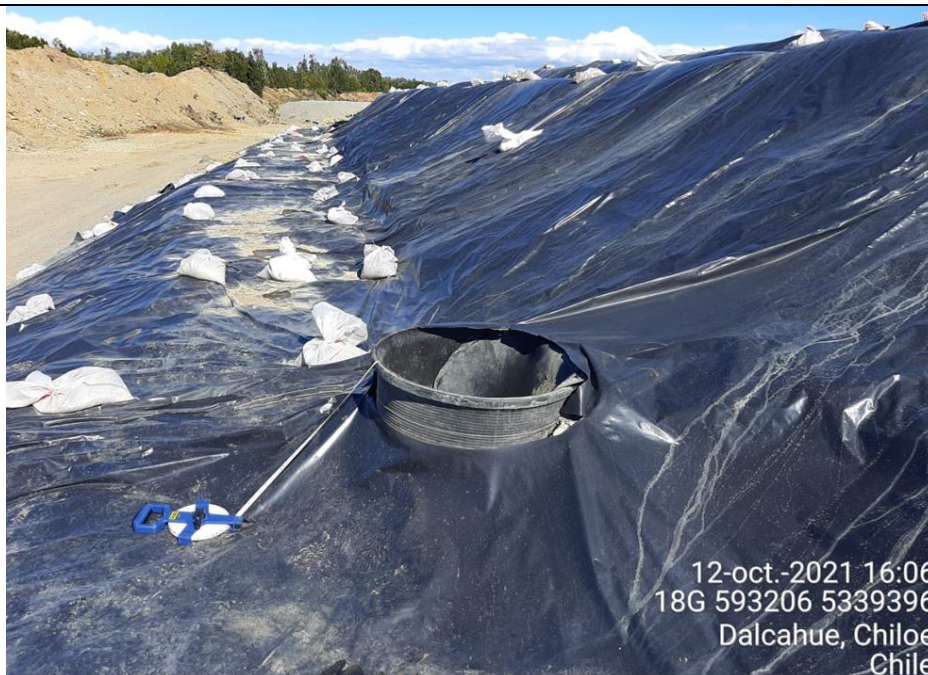
Fotografía N°16: Medición de Niveles de cámaras por Personal Municipal.
Tomada: 12 de Octubre del 2021.

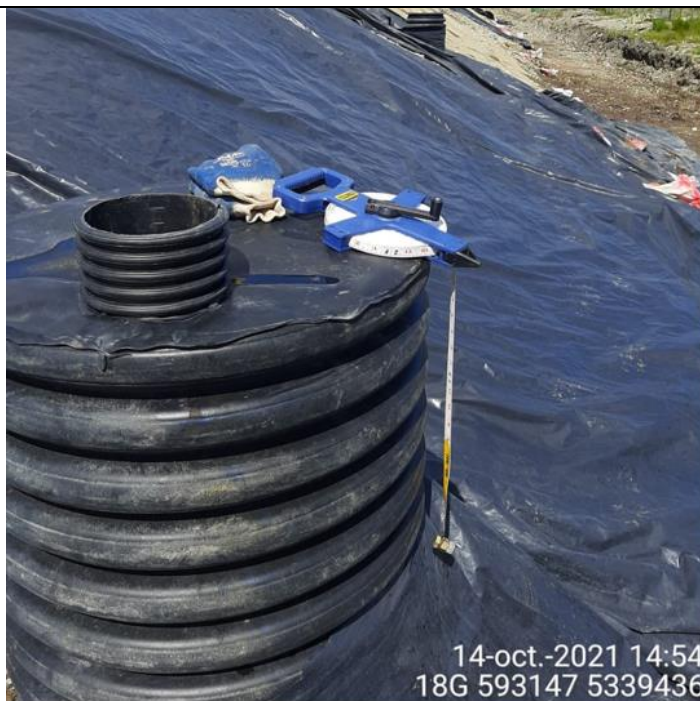
Fotografía N°17: Medición de Niveles de cámaras por Personal Municipal.
Tomada: 14 de octubre del 2021.

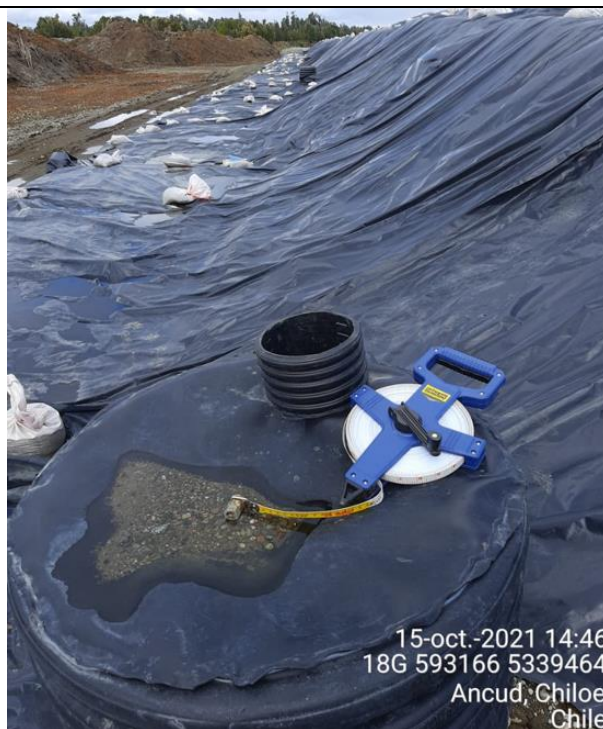
Fotografía N°18: Medición de Niveles de cámaras por Personal Municipal.
Tomada: 15 de Octubre del 2021.
