ACTA DE INSPECCION AMBIENTAL

1. ANTECEDENTES			
1.1 Fecha de Inspección: 25-02-2021		1.2 Hora de inicio: 13:55	1.3 Hora de término: 15:25
1.4 Nombre de la Unidad Fiscalizable: ALIMENTOS MAR PROFUNDO		1.5 Estado operacional de la Unidad Fiscalizable: En Operación

- Manejo y Gestión de los Residuos Industriales Líquidos.

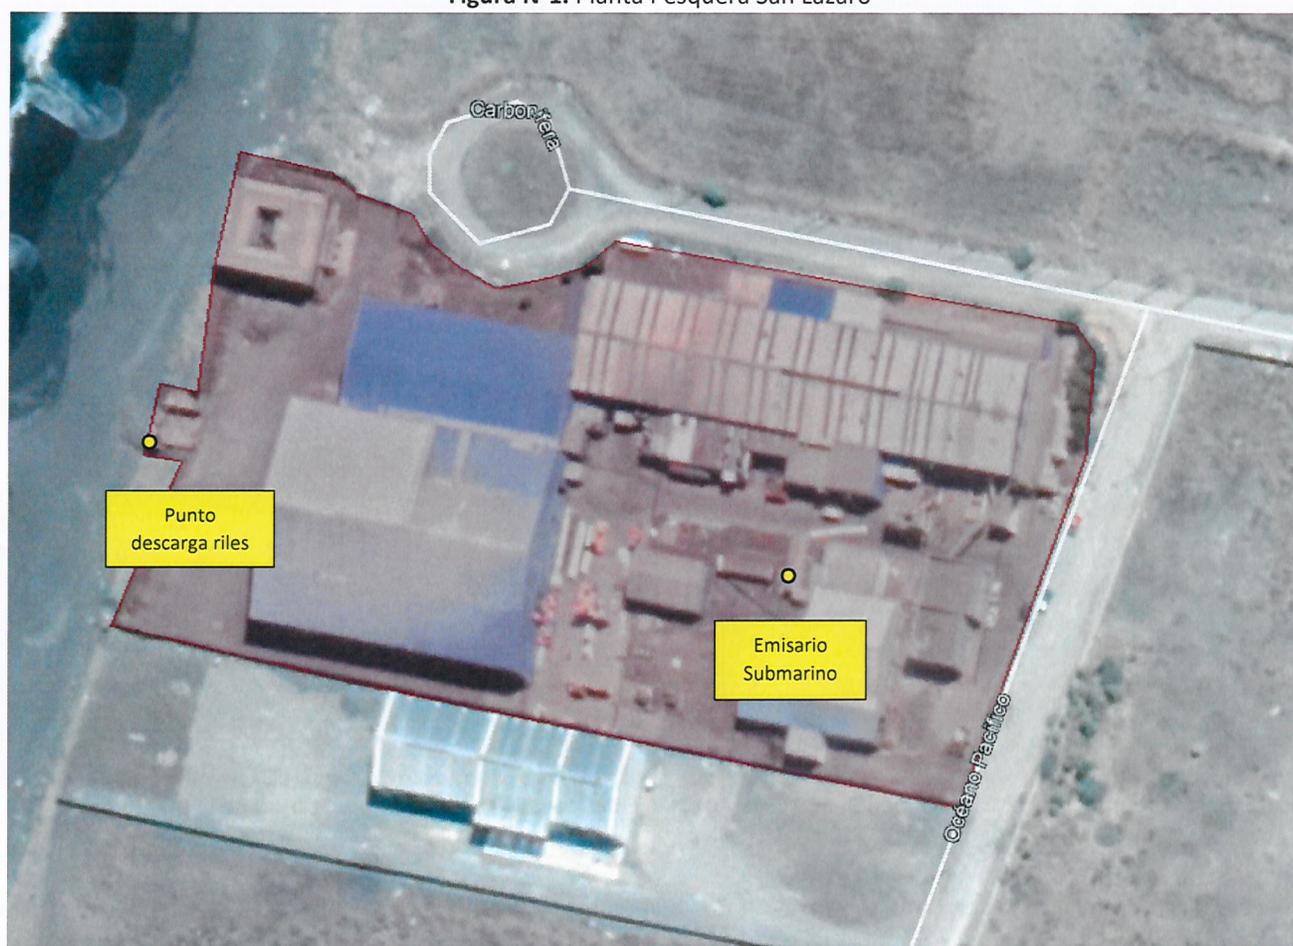
Figura N°1. Planta Pesquera San Lázaro

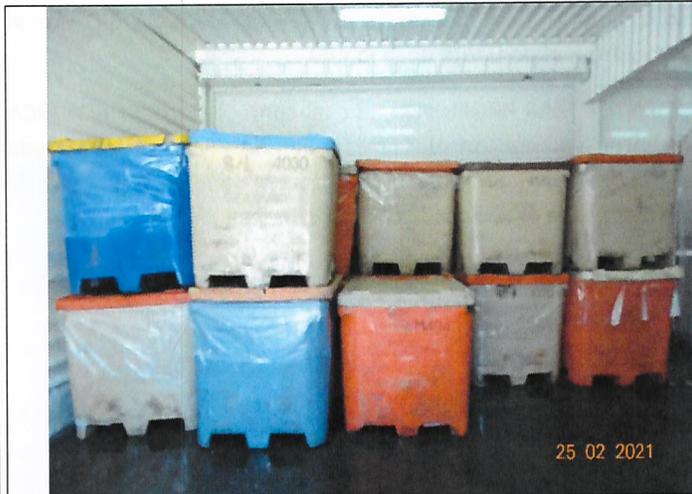
Se consultó al Sr. Carreño sobre los hechos denunciados. En ese sentido, el Sr. Carreño indicó que la empresa actualmente se encuentra vertiendo aguas de lavado (de proceso) y el agua de los bins en los que llega la materia prima (Fotografías 1 y 2), residuos que corresponden a aguas con hielo, proveniente del sector del proceso donde la pesca ingresa al área de clasificado de la planta. Declara que cada bins contiene entre 250 a 300 litros de ril. Estos residuos líquidos son depositados en un estanque de almacenamiento que se encuentra en un costado del emisario submarino (fotografía 3), desde donde debieran ser transportados al emisario a través de una bomba, la cual debe contar con un filtro para evitar el transporte de residuos sólidos al emisario submarino.

Fotografía N°1: Bins con la materia prima ubicado en el área de clasificado.

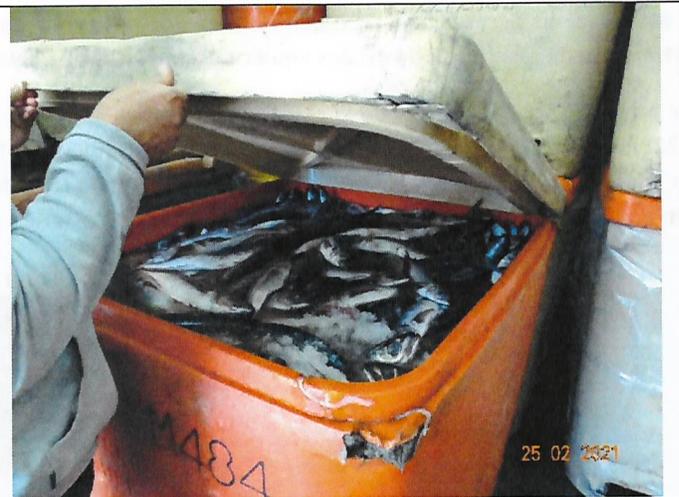
Fotografía N°2: Bins con la materia prima ubicado en el área de clasificado.

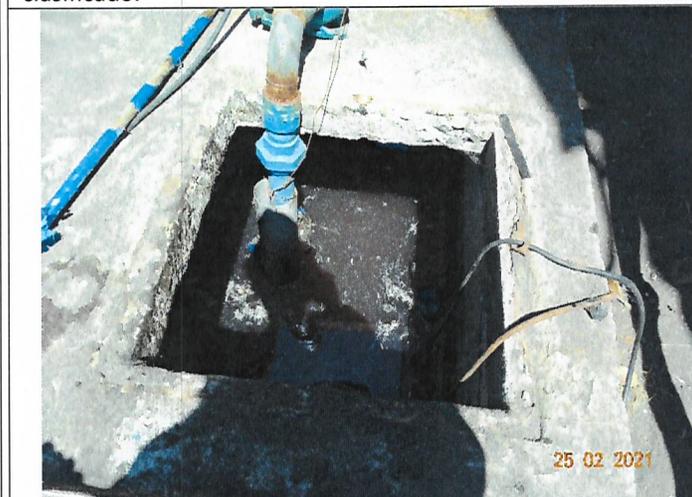
Fotografía N°3: Estanque de Almacenamiento de ril de aguas de lavado y de los bins.

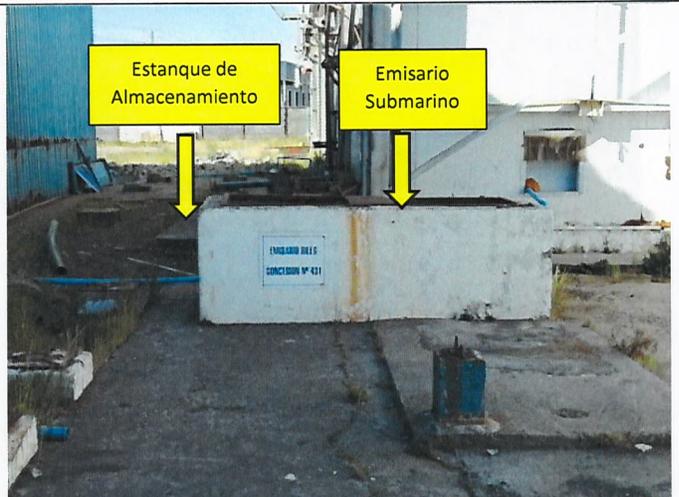
Fotografía N°4: Emisario submarino de la planta.

Con respecto al funcionamiento del emisario submarino (fotografía 4), el Sr. Carreño declaró que si bien el agua desde el estanque de almacenamiento es depositada en el emisario, este no se encuentra en operación. Esta situación según el representante del titular, se debe a que durante el proceso de cambio de titularidad de la empresa, se solicitó a la Gobernación Marítima la autorización para el uso del emisario, por lo que a la fecha de la inspección, los residuos líquidos son descargados en consecuencia en los terrenos de playa aledaños.

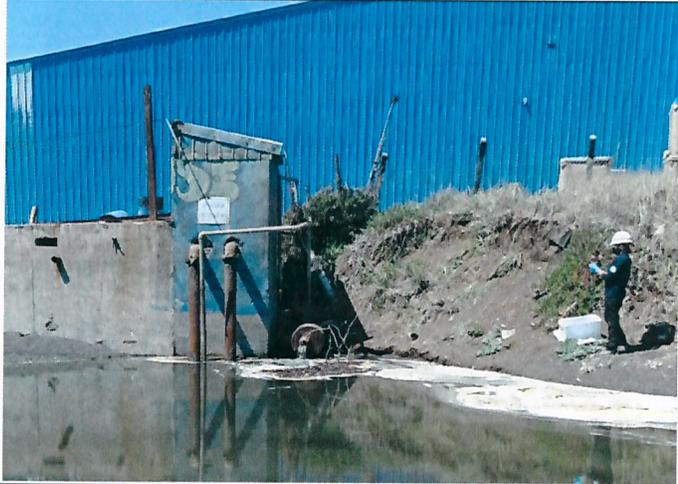
Tal como los muestran las siguientes fotografías, la descarga de los riles se encuentra al poniente de la planta. En el lugar se observa una acumulación de residuos líquidos no tratados con características de agua sangre, aposados en terrenos de playa. Se observa además la existencia de una zanja que atraviesa la duna, y que permite desviar los riles hacia la costa, específicamente hacia playa cercana (Fotografía 8).

Fotografía N°5: Zona de descarga riles Pesquera San Lázaro.

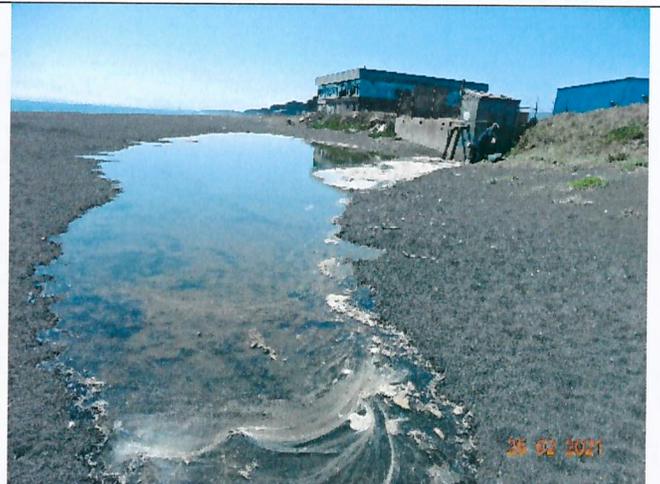
Fotografía N°6: Área de descarga de riles en terrenos de playa.

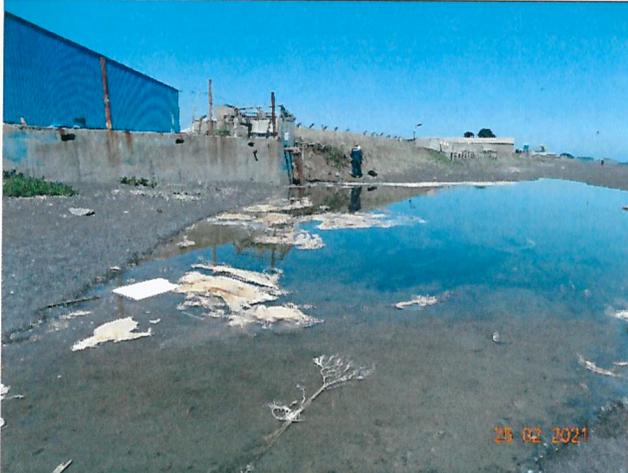
Fotografía N°7: Área de descarga de riles en terrenos de playa.

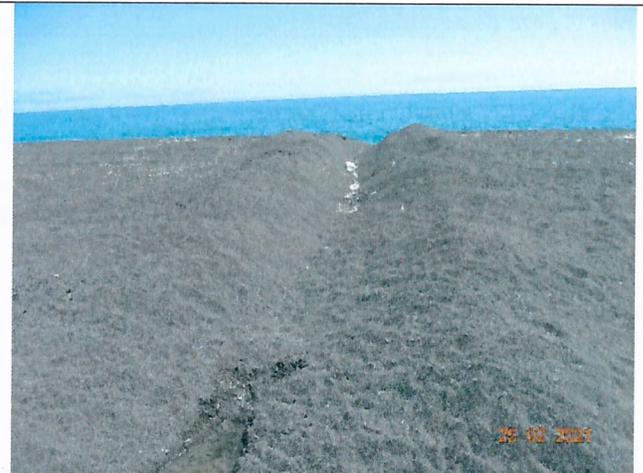
Fotografía N°8: Zanja en playa frente a la zona de descarga de riles.

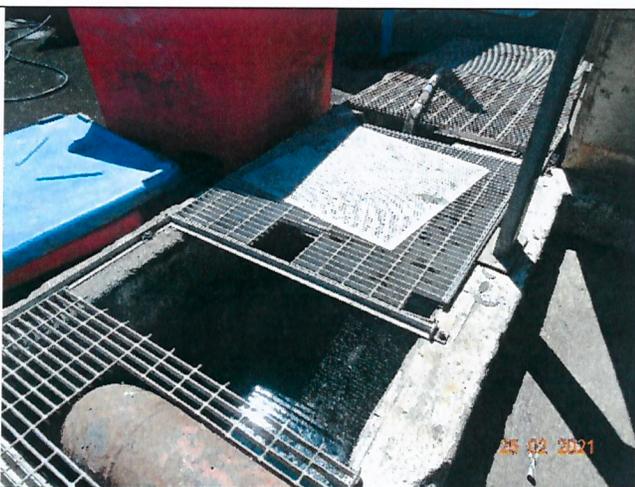
En el lugar donde se encuentra instalado el pozo de decantación (coordenadas UTM WGS-84, Huso 18: 663.030 mE y 5.907.461 mN), se observan restos de residuos sólidos, restos de pescados en contenedores al aire libre, en el suelo, y en las rejillas del sistema de canaletas que se conecta las áreas de proceso con el pozo de sedimentación. Dichas rejillas debieran evitar la presencia de residuos sólidos gruesos en el pozo de decantación, situación que no es efectiva (ver fotografías 9 a 12). Al consultar sobre este tema el sr. Carreño indicó que la empresa realiza limpieza de estas áreas 2 a 3 veces por semana.

Fotografía N°9: Pozo de decantación de la planta.

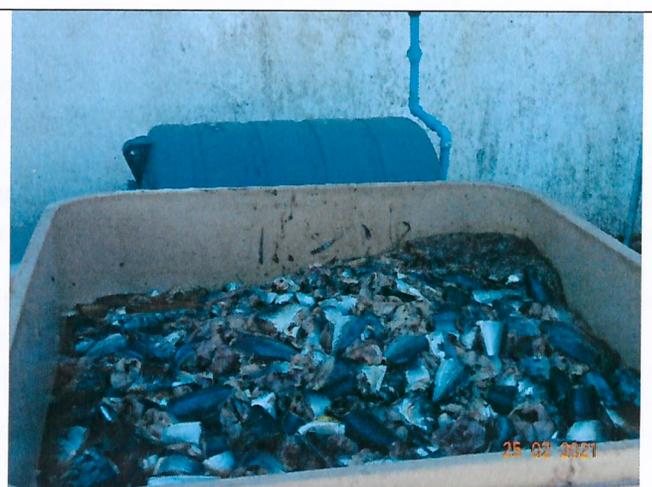
Fotografía N°10: Contenedores con residuos sólidos al aire libre a un costado del pozo de decantación.

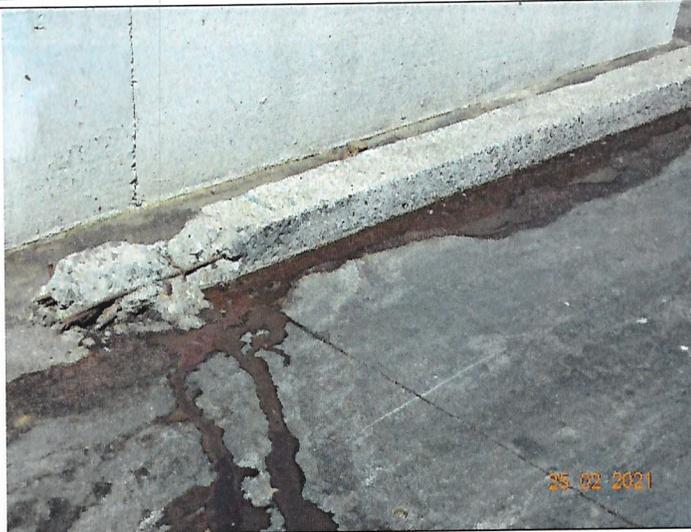
Fotografía N°11: Agua sangre proveniente de los contenedores de residuos sólidos, que son derivados a las canaletas que dirigen los riles al pozo de decantación.

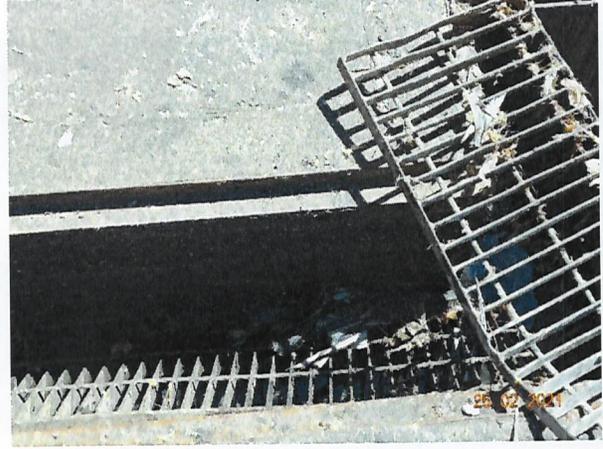
Fotografía N°12: Rejillas con restos de pescado que cubren las canaletas de que dirigen los riles al pozo de decantación.
