Reporte de cumplimiento MP “Relleno Sanitario Puntra” Lunes 08 de Noviembre del 2021

En virtud de Resolución Exenta N°2291, de 18 de Octubre del 2021, de la Superintendencia del Medio Ambiente (SMA), donde nuevamente ordena Medidas Provisionales procedimentales que indica a Relleno Sanitario Puntra, cuyo titular es la Ilustre Municipalidad de Ancud.

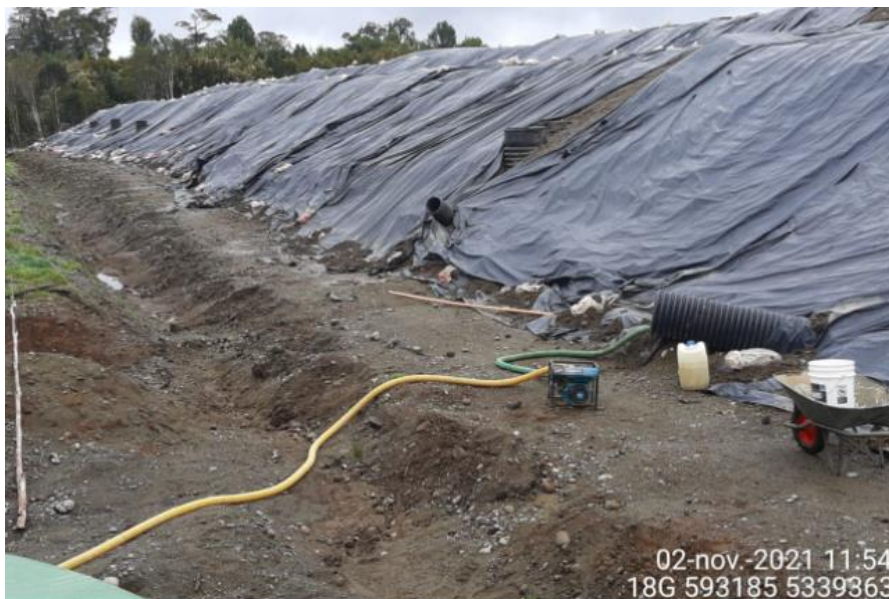
Fotografía N°1: Retiro de Lixiviados desde diagonal D02 por Personal Municipal.
Tomada: Martes 02 de Noviembre del 2021.

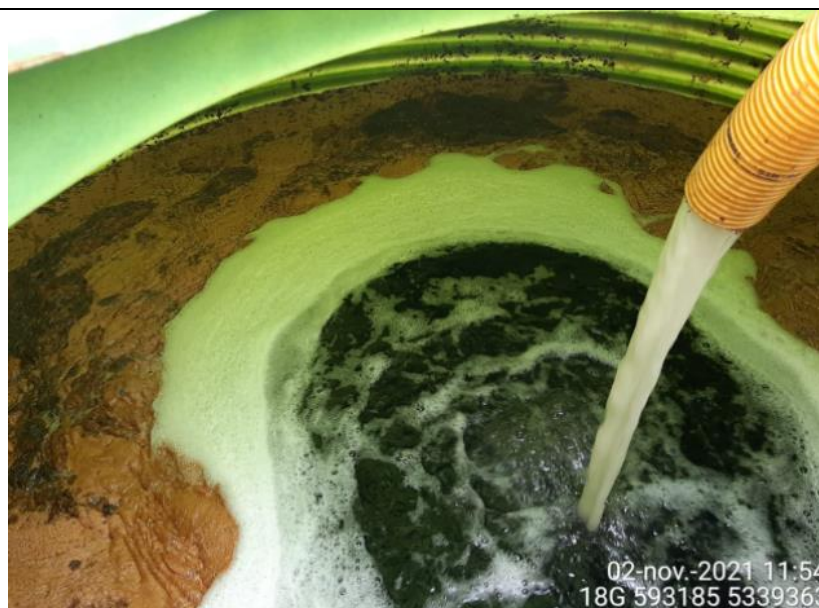
Fotografía N°2: Retiro de Lixiviados a estanque de acumulación por Personal Municipal.
Tomada: Martes 02 de Noviembre del 2021

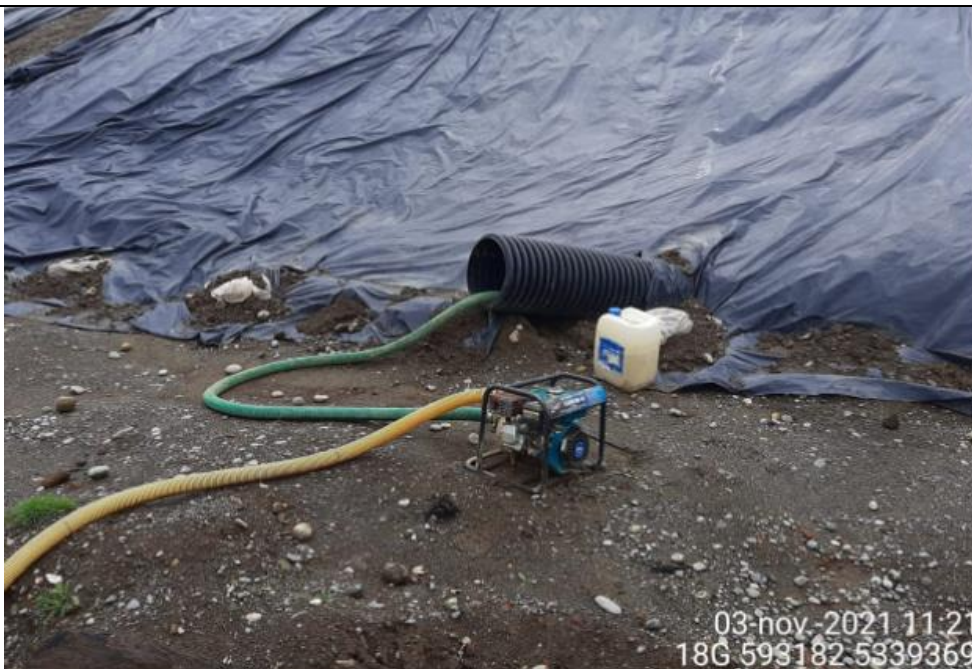
Fotografía N°3: Retiro de Lixiviados desde diagonal D02 por Personal Municipal.
Tomada: Miércoles 03 de Noviembre del 2021.

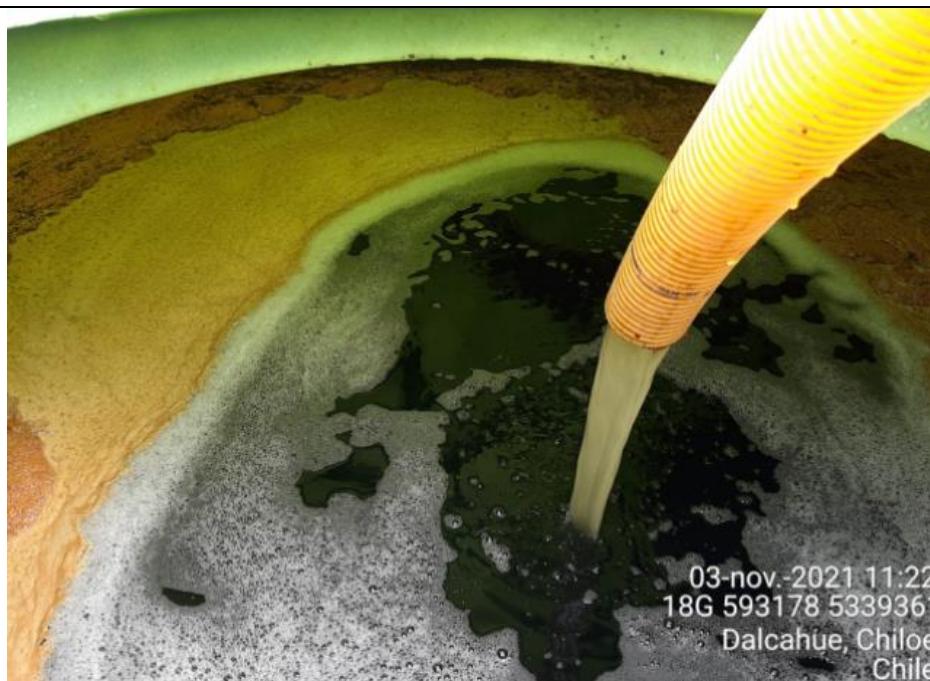
Fotografía N°4: Extracción de Lixiviados a estanque.
Tomada: Miércoles 03 de Noviembre del 2021.

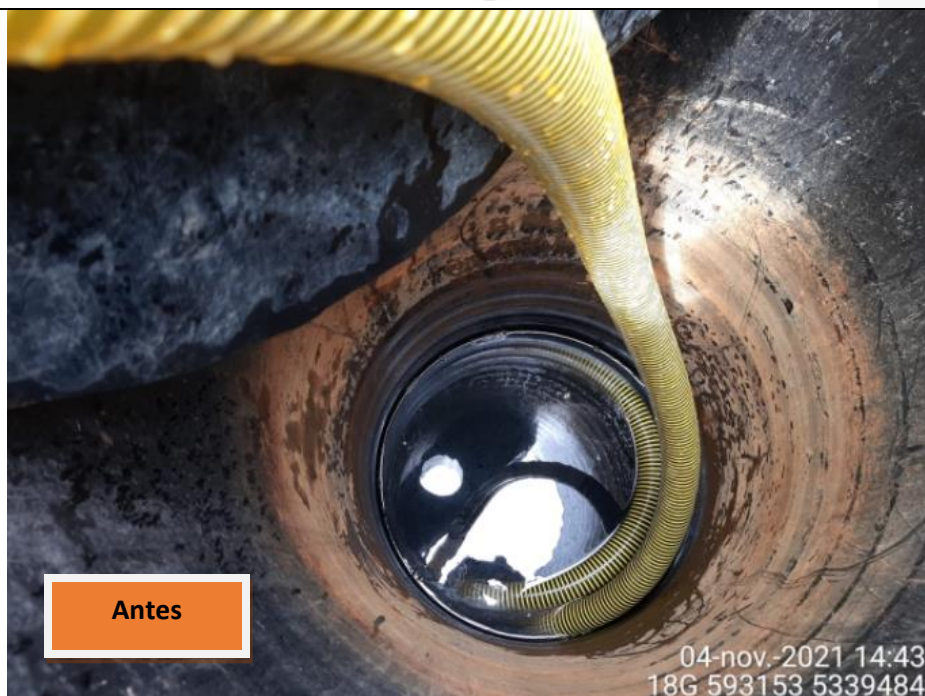
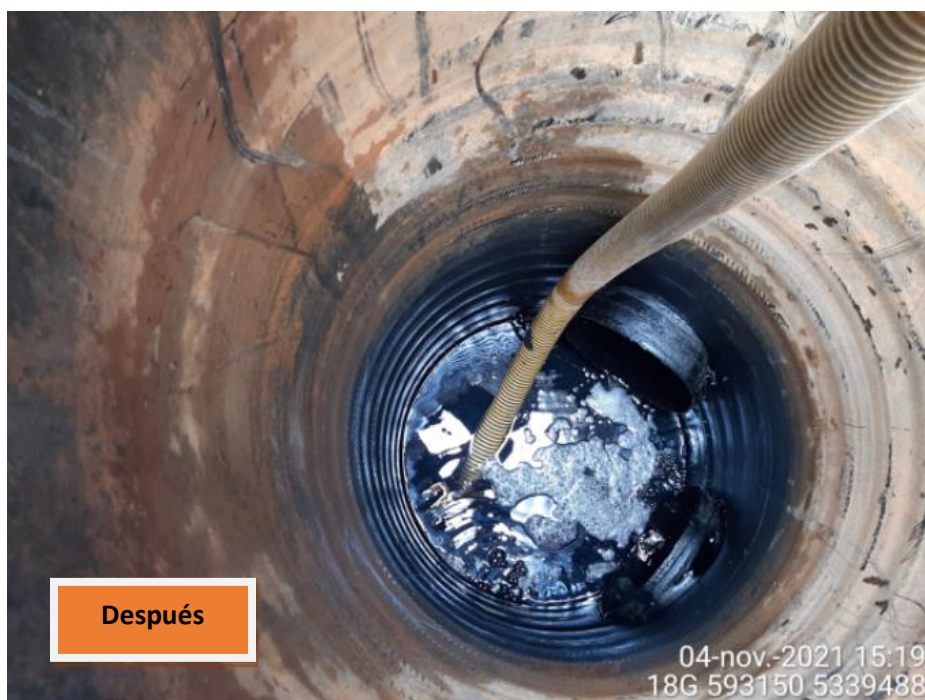
Fotografía N°5: Antes y después de cámara por extracción de Lixiviados.
Tomada: Jueves 04 de Noviembre del 2021.

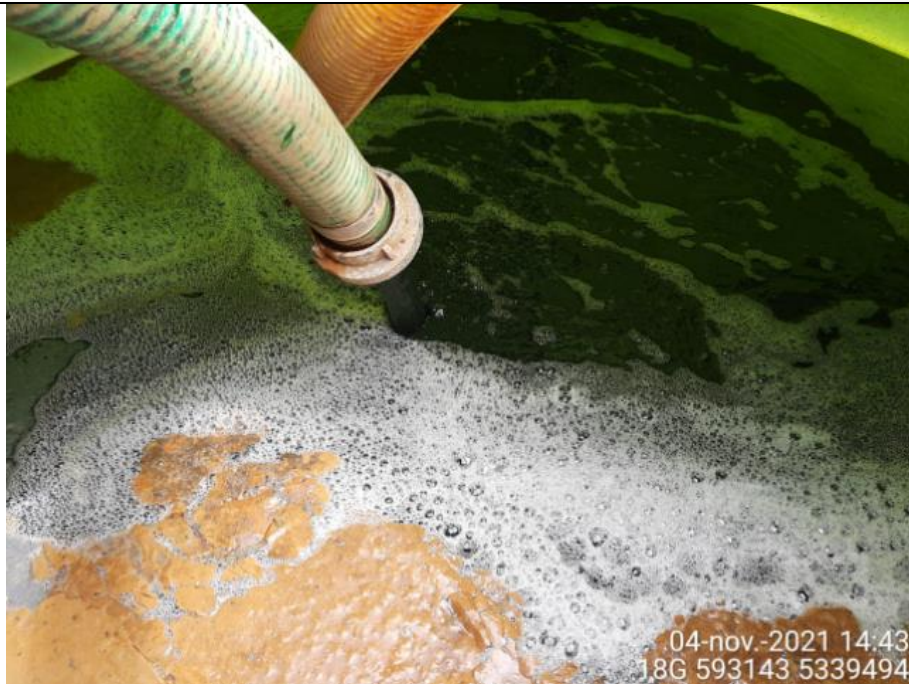
Fotografía N°6: Extracción de Lixiviados a estanque.
Tomada: Jueves 04 de Noviembre del 2021.

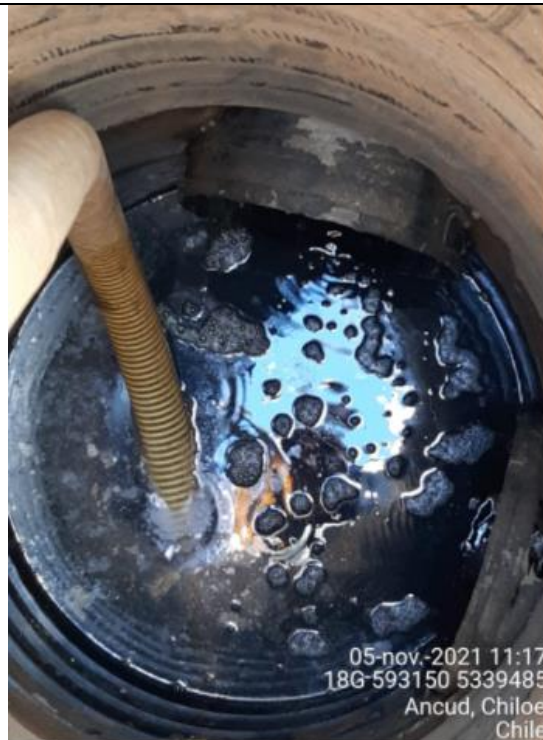
Fotografía N°7: Extracción de Lixiviados por personal municipal.
Tomada: Viernes 05 de Noviembre del 2021.

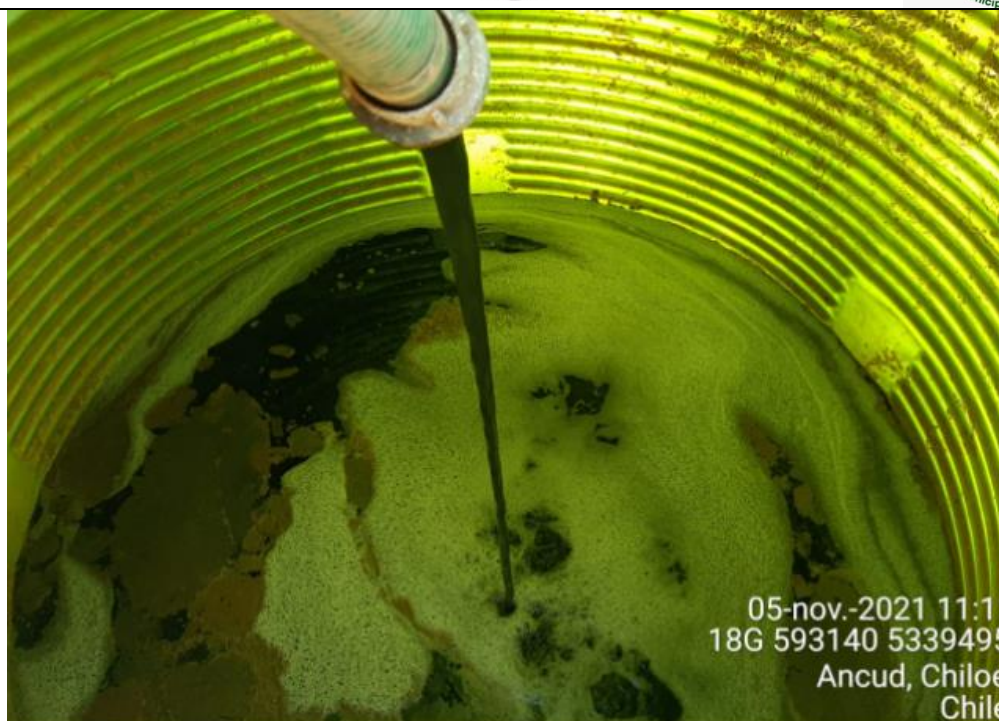
Fotografía N°8: Retiro de Lixiviados a estanque de acumulación.
Tomada: Viernes 05 de Noviembre del 2021.

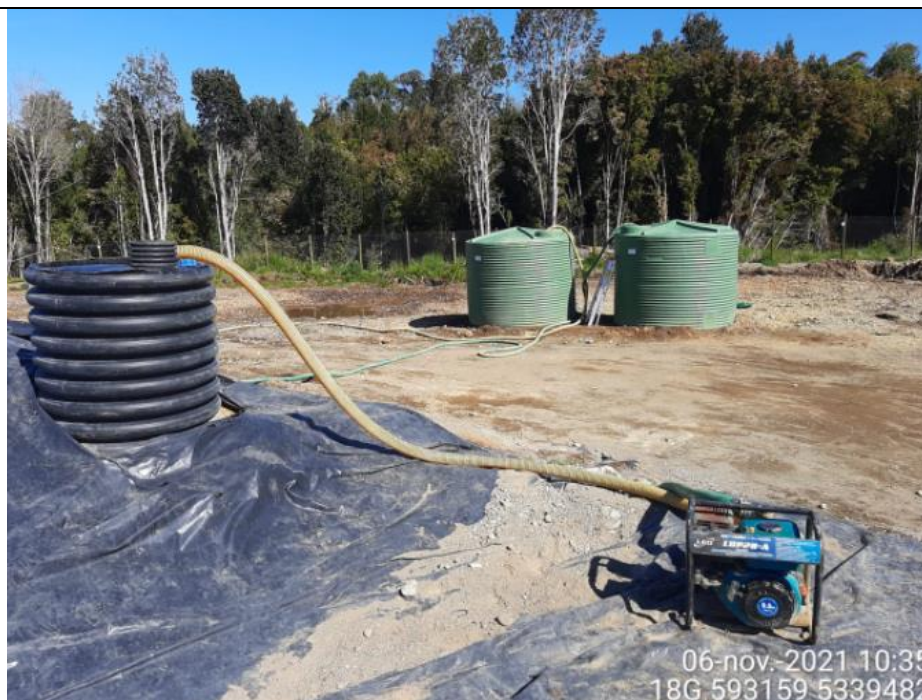
Fotografía N°9: Extracción de Lixiviados desde cámara C10.
Tomada: Sábado 06 de Noviembre del 2021.

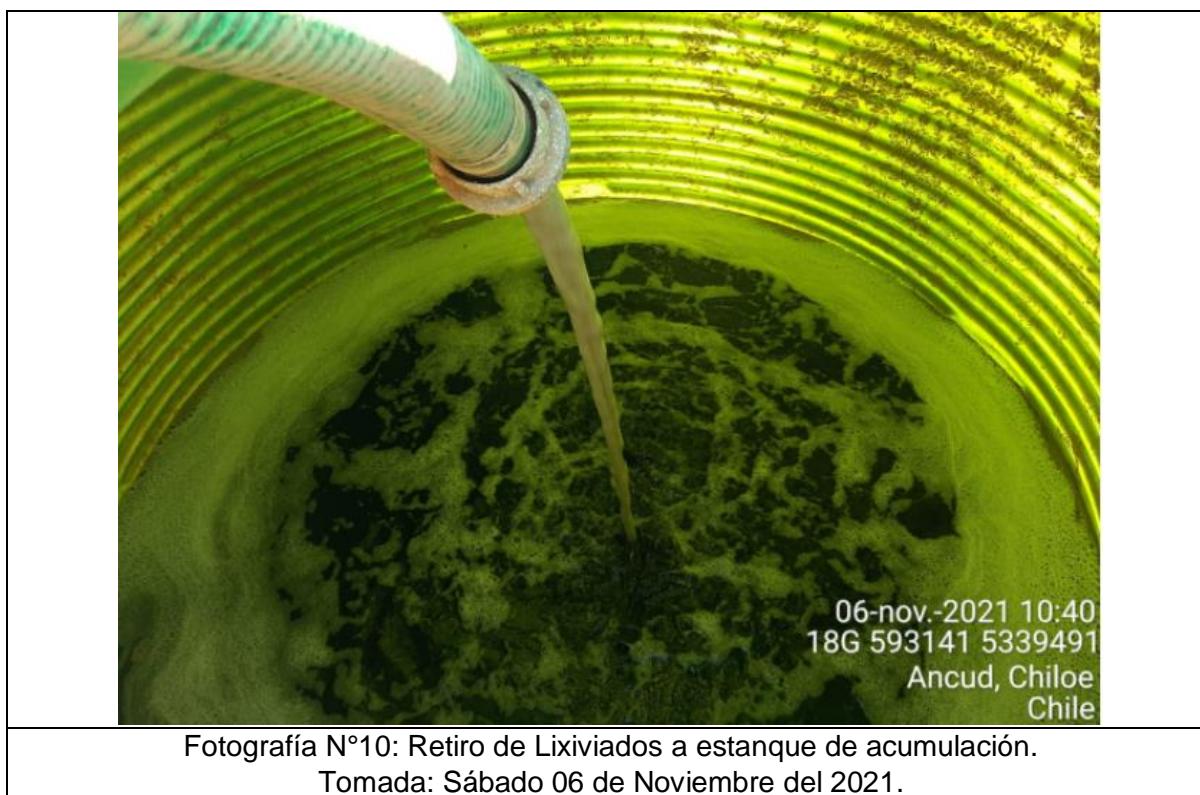
Fotografía N°10: Retiro de Lixiviados a estanque de acumulación.
Tomada: Sábado 06 de Noviembre del 2021.

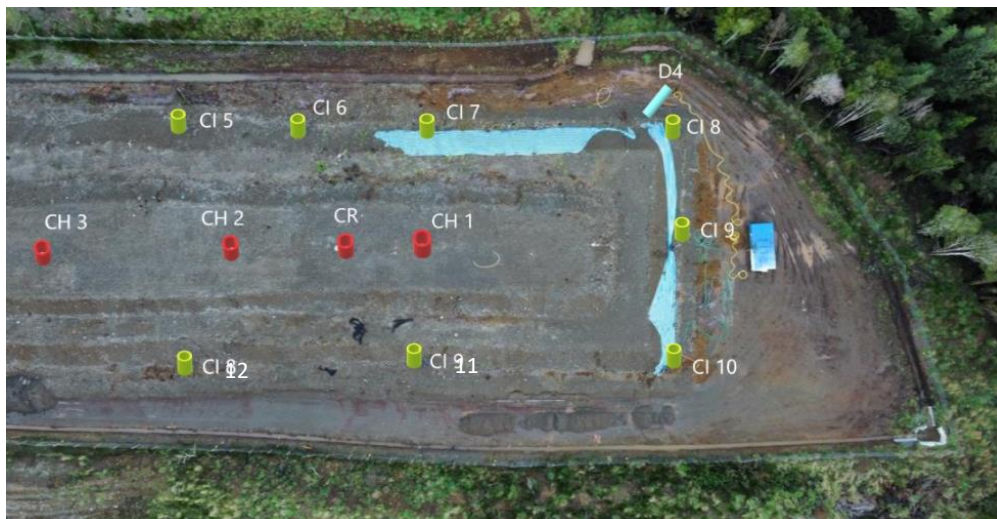
Fotografía N°11: Zanja Sanitaria N°1- Parte Norte.
Imagen Aérea I. Municipalidad de Ancud.

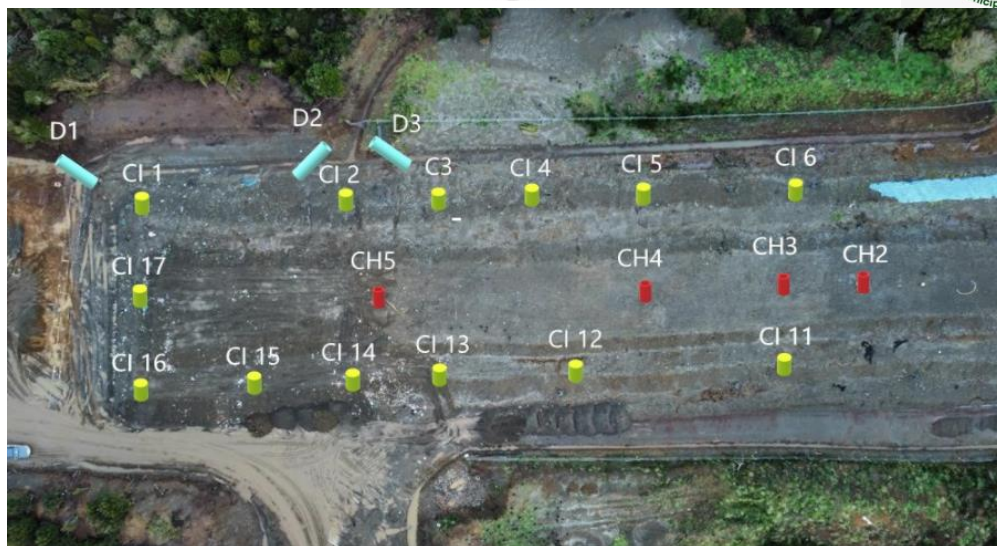
Fotografía N°12: Adecuación Zanja Sanitaria N°1- Parte Sur.
Imagen Aérea I. Municipalidad de Ancud.

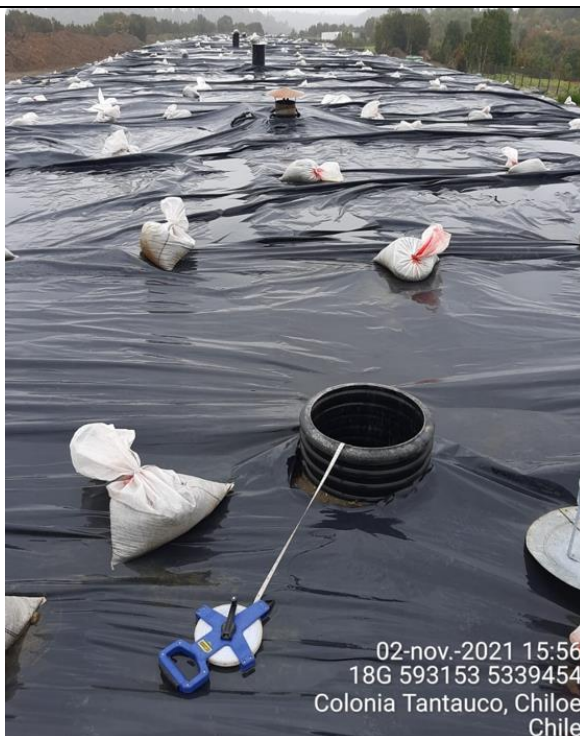
Fotografía N°13: Medición de Niveles de cámaras por Personal Municipal.
Tomada: 02 de Noviembre del 2021.

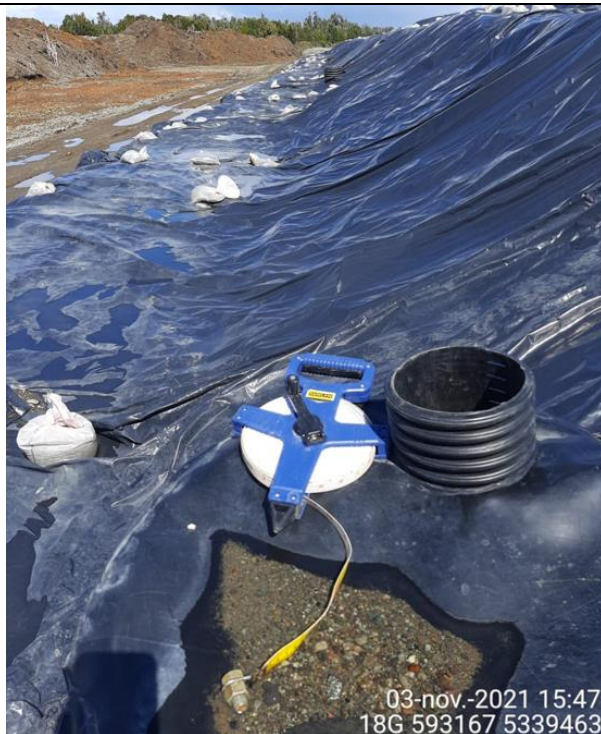
Fotografía N°14: Medición de Niveles de cámaras por Personal Municipal.
Tomada: 03 de Noviembre del 2021.

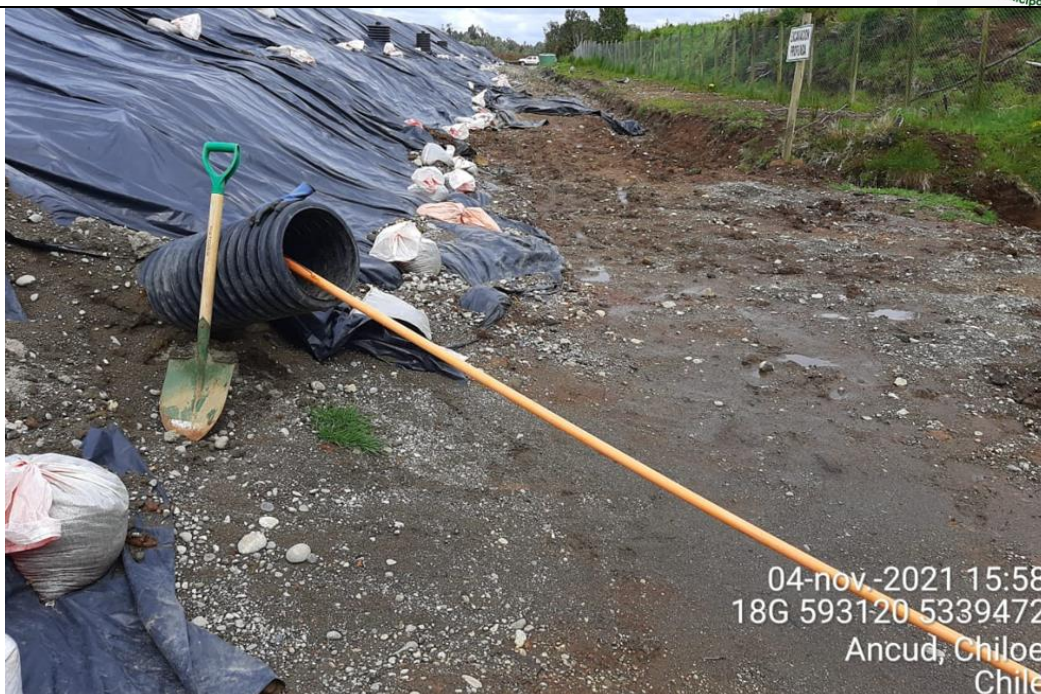
Fotografía N°15: Medición de Niveles de cámaras por Personal Municipal.
Tomada: 04 de Noviembre del 2021del 2021.

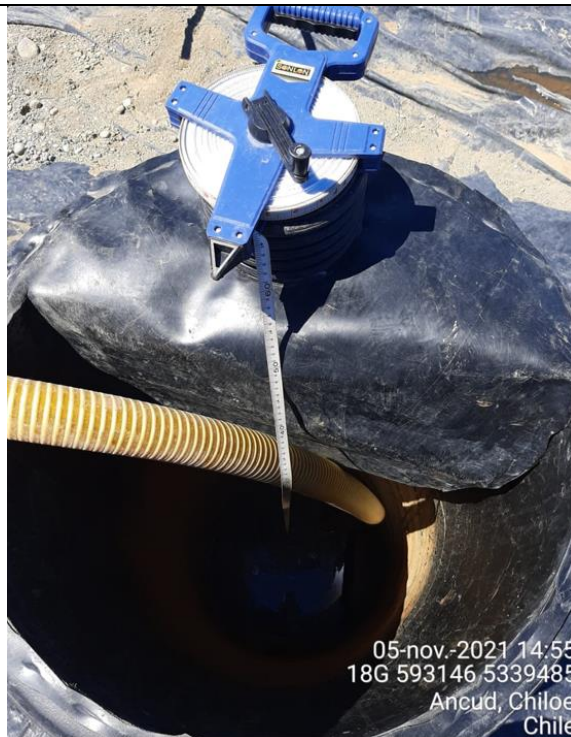
Fotografía N°16: Medición de Niveles de cámaras por Personal Municipal.
Tomada: 05 de Noviembre del 2021.

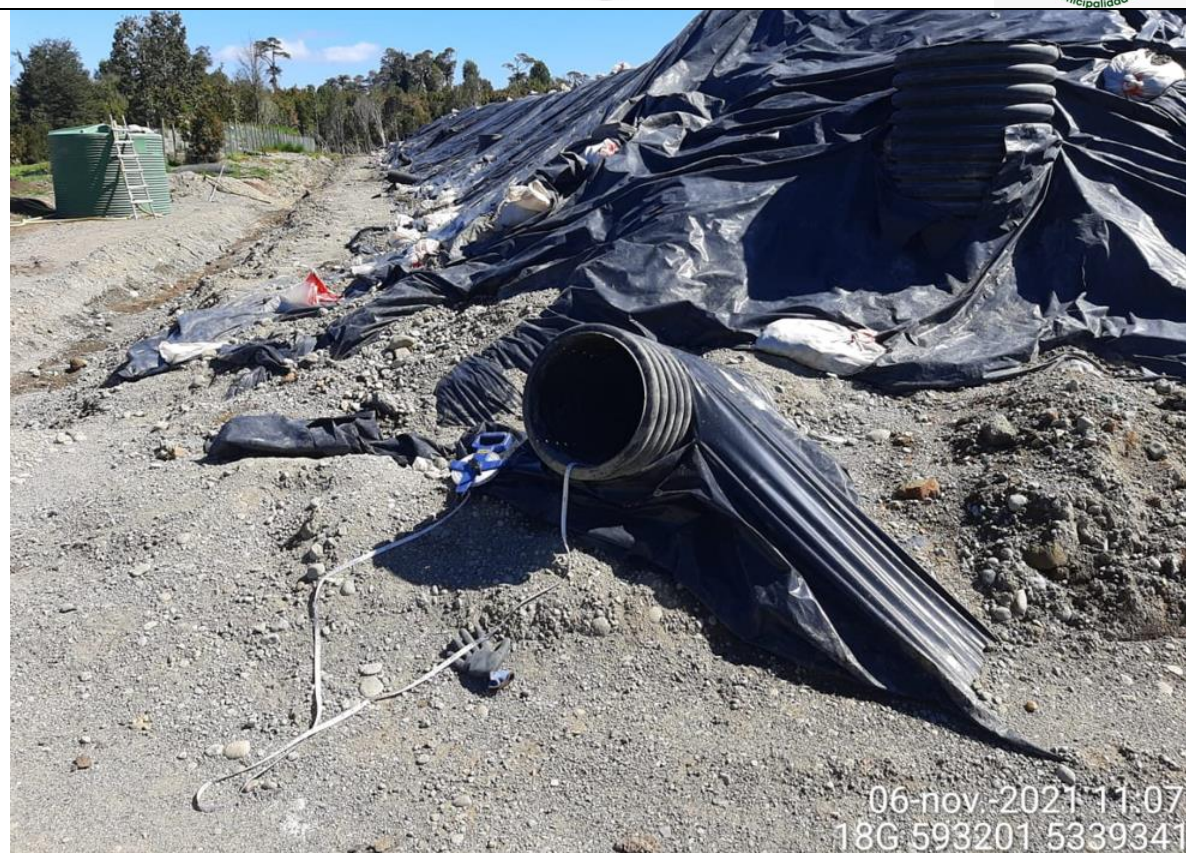
Fotografía N°17: Medición de Niveles de cámaras por Personal Municipal.
Tomada: 06 de Noviembre del 2021.
