Reporte de cumplimiento MP “Relleno Sanitario Puntra” Lunes 01 de Noviembre del 2021

En virtud de Resolución Exenta N°2291, de 18 de Octubre del 2021, de la Superintendencia del Medio Ambiente (SMA), donde nuevamente ordena Medidas Provisionales procedimentales que indica a Relleno Sanitario Puntra, cuyo titular es la Ilustre Municipalidad de Ancud.

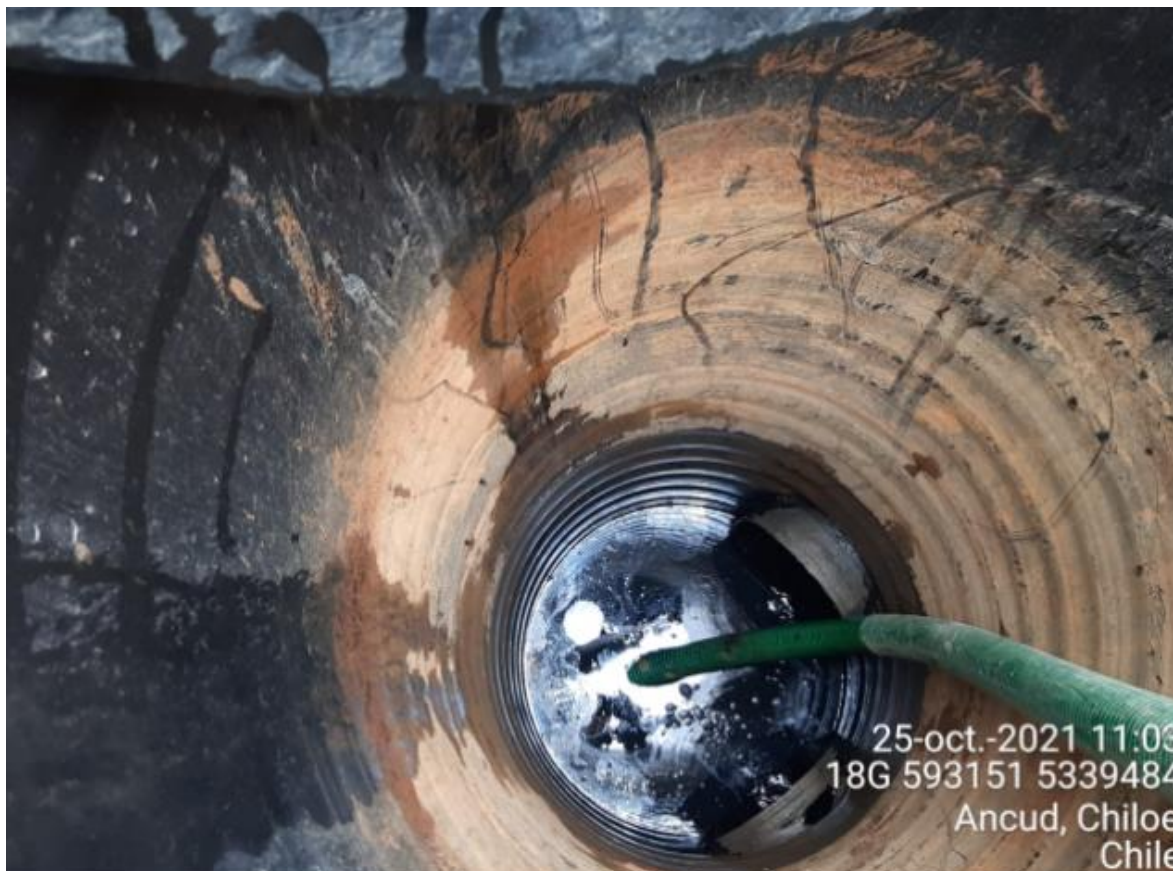
Fotografía N°1: Retiro de Lixiviados desde Cámara C10 por Personal Municipal.
Tomada: Lunes 25 de Octubre del 2021.

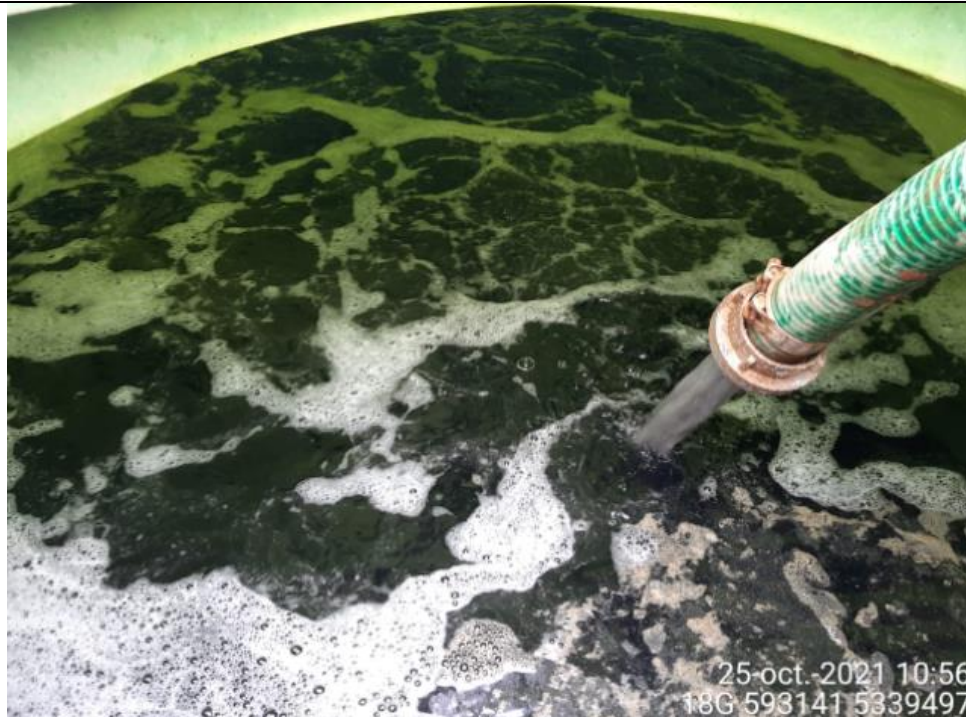
Fotografía N°2: Retiro de Lixiviados a estanque de acumulación por Personal Municipal.
Tomada: Lunes 25 de Octubre del 2021

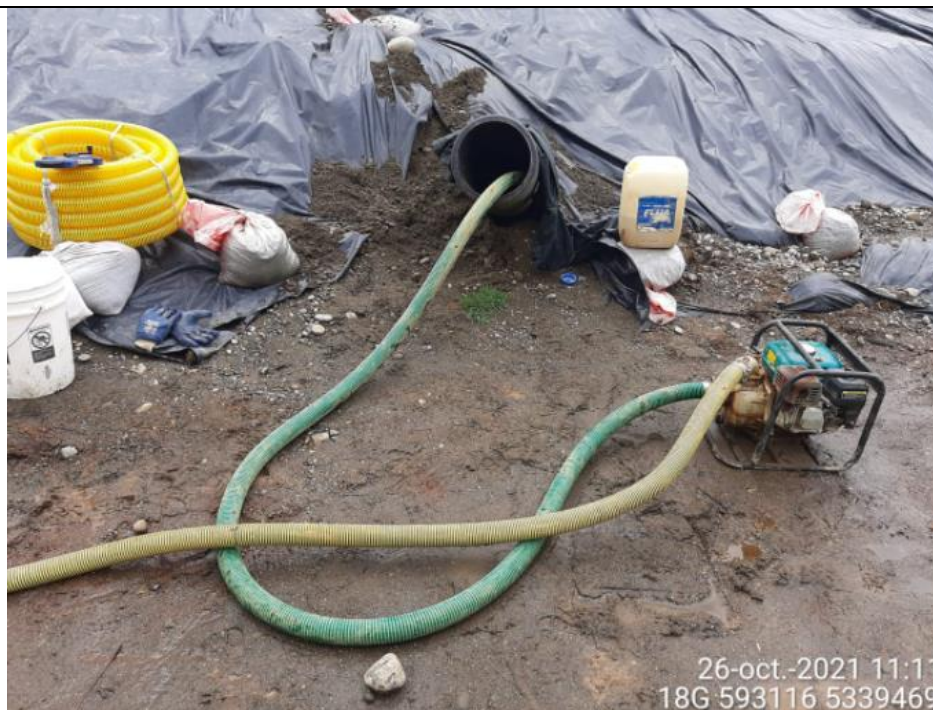
Fotografía N°3: Retiro de Lixiviados desde diagonal D04 por Personal Municipal.
Tomada: Martes 26 de Octubre del 2021.

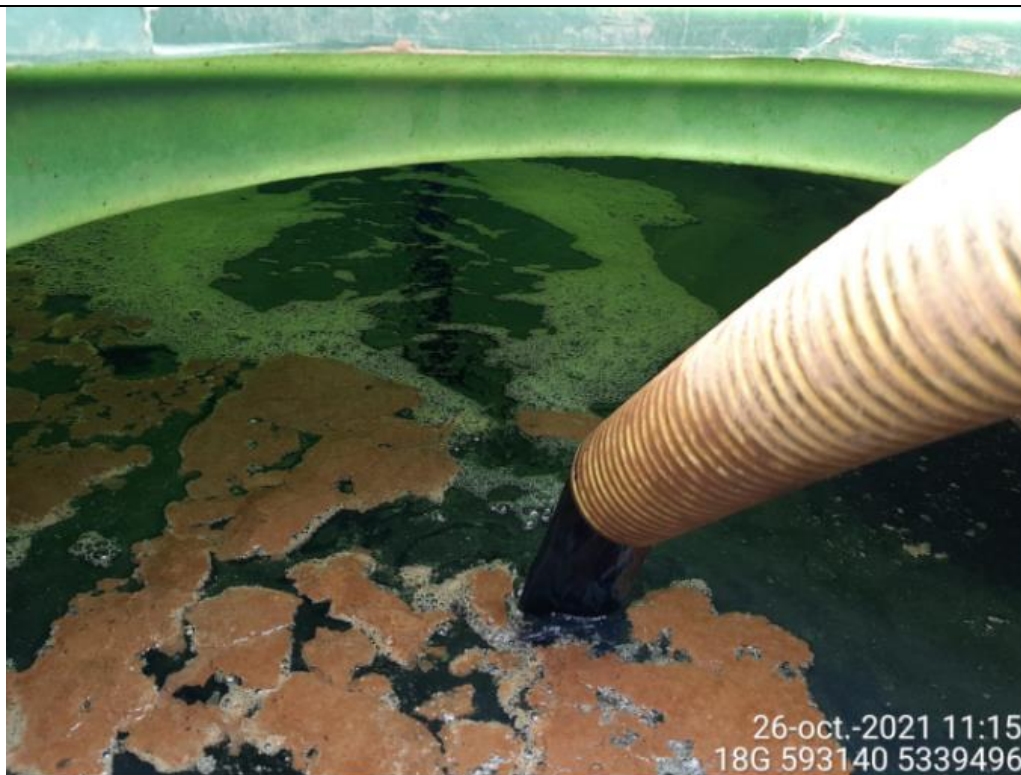
Fotografía N°4: Extracción de Lixiviados a estanque.
Tomada: Martes 26 de Octubre del 2021.

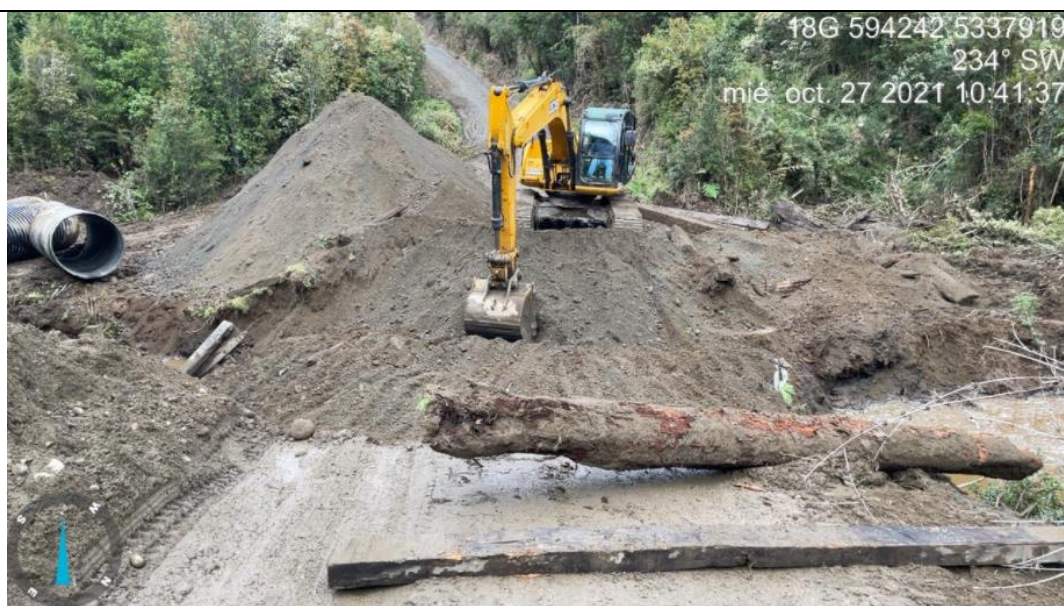
Fotografía N°5: Corte de Ruta W-352 Puntra – El Roble
Tomada: Miércoles 27 de Octubre del 2021.

Durante el día miércoles 27 de octubre, Vialidad vuelve a realizar corte de Ruta W-352 Puntra – El Roble, por lo que empresa Aconser tuvo que esperar que habiliten el paso para realizar retiro de lixiviados de recinto Sanitario.

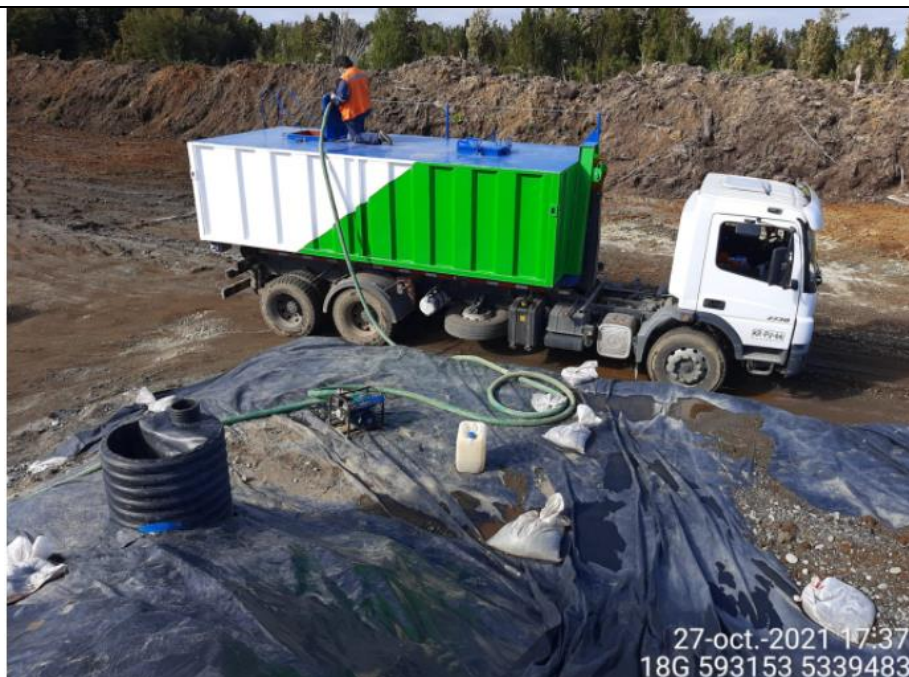
Fotografía N°6: Retiro de Lixiviados por empresa Aconser.
Tomada: Miércoles 27 de Octubre del 2021.

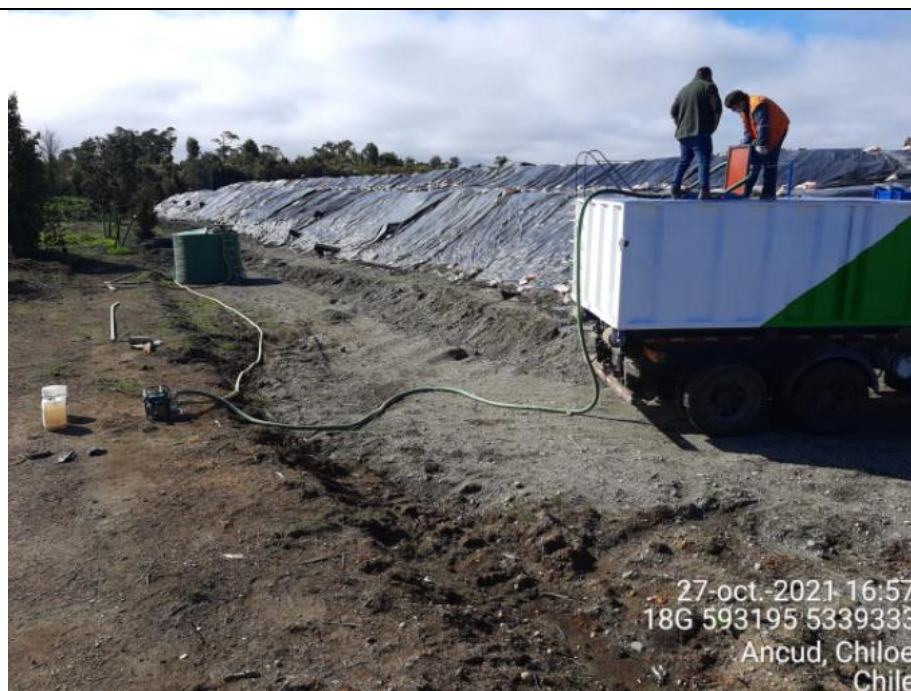
Fotografía N°7: Extracción de Lixiviados por Empresa Aconser.
Tomada: Miércoles 27 de Octubre del 2021

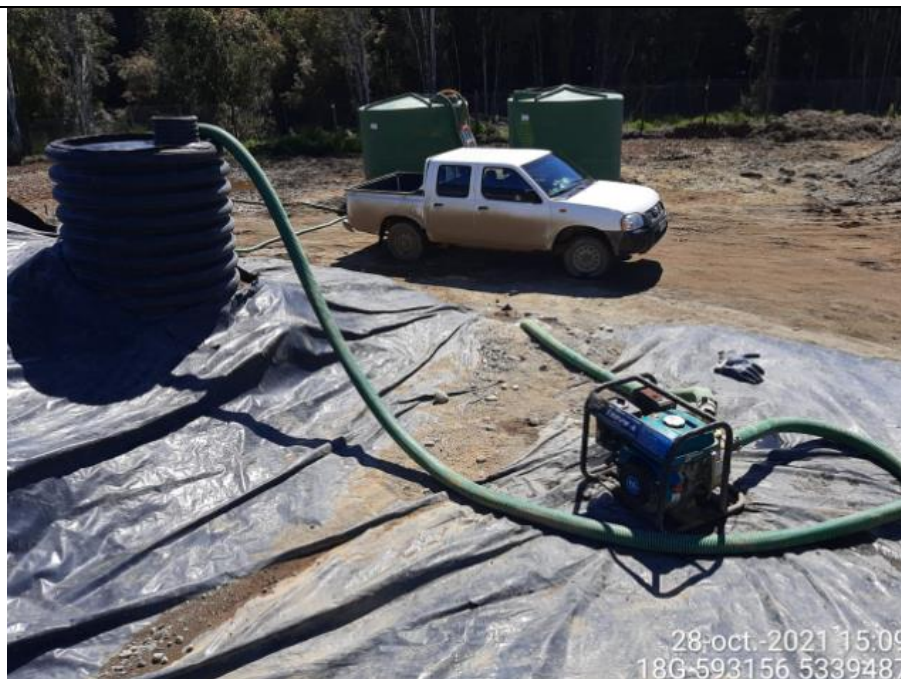
Fotografía N°8: Retiro de Lixiviados desde C10.
Tomada: Jueves 28 de Octubre del 2021

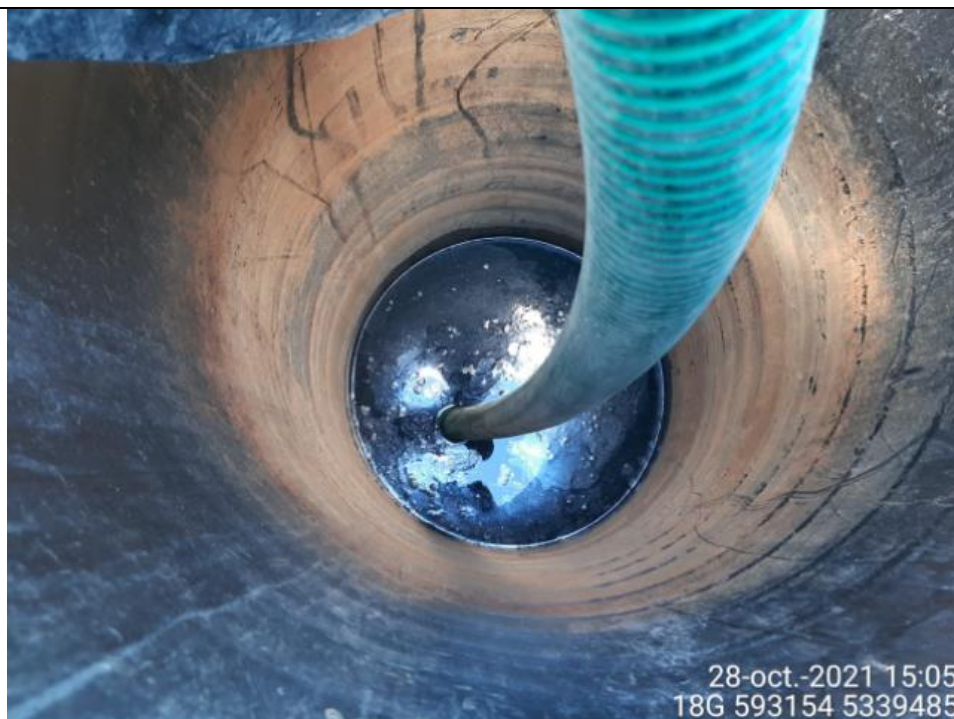
Fotografía N°9: Extracción de Lixiviados por parte de empresa Aconser.
Tomada: Jueves 28 de Octubre del 2021

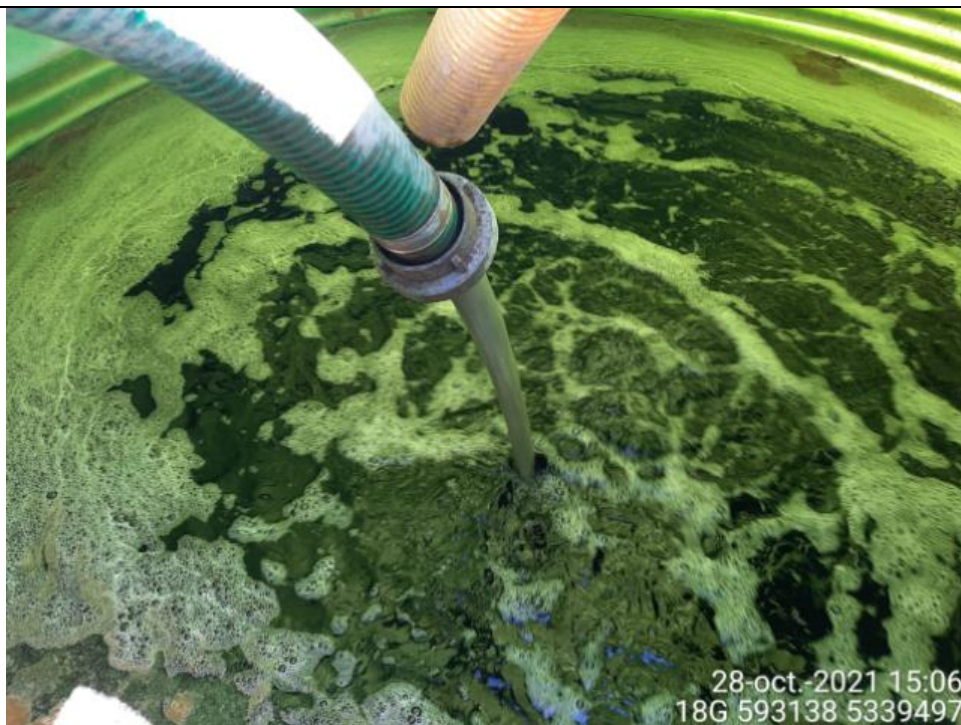
Fotografía N°10: Retiro de Lixiviados a estanque de acumulación.
Tomada: Jueves 28 de Octubre del 2021

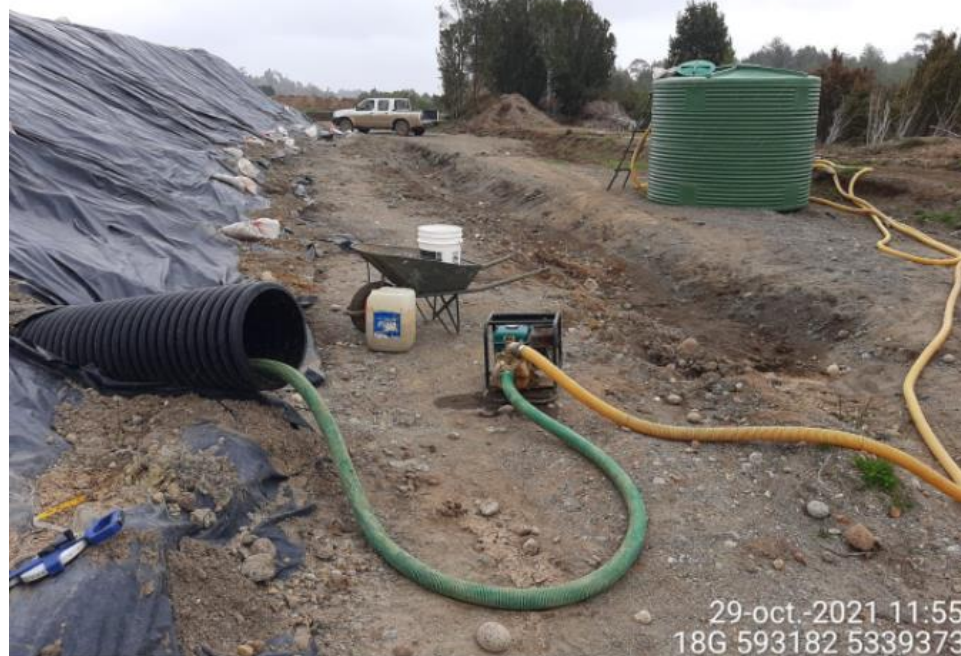
Fotografía N°11: Retiro de Lixiviados desde diagonal D02 por personal municipal.
Tomada: Viernes 29 de Octubre del 2021

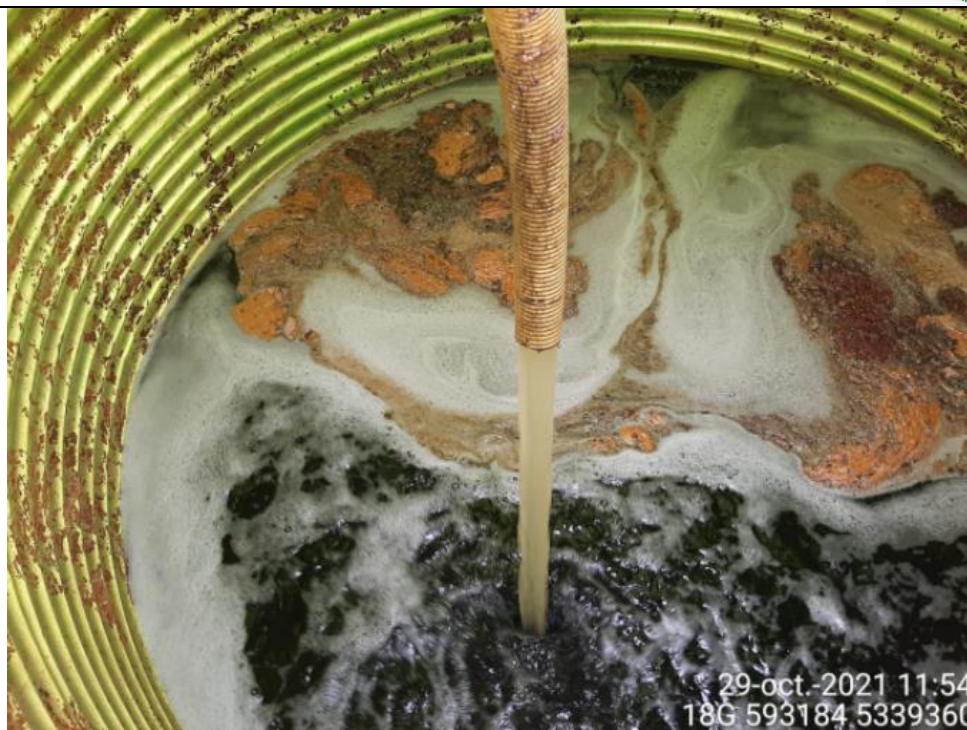
Fotografía N°12: Retiro de Lixiviados a estanque por personal municipal.
Tomada: Viernes 29 de Octubre del 2021

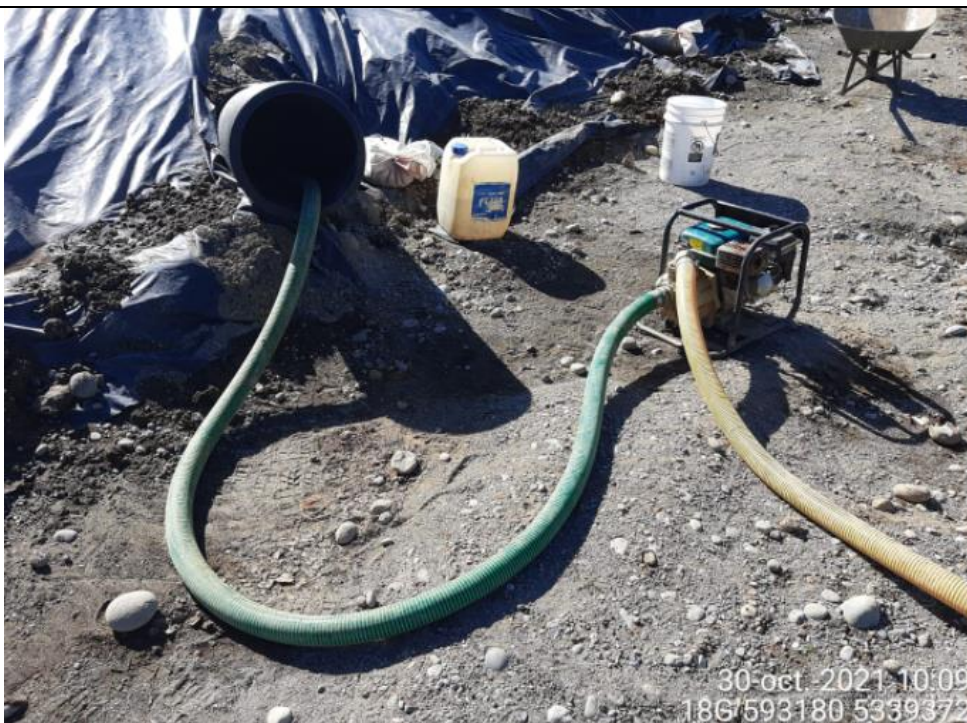
Fotografía N°13: Retiro de Lixiviados desde diagonal D02 por personal municipal.
Tomada: Sábado 30 de Octubre del 2021

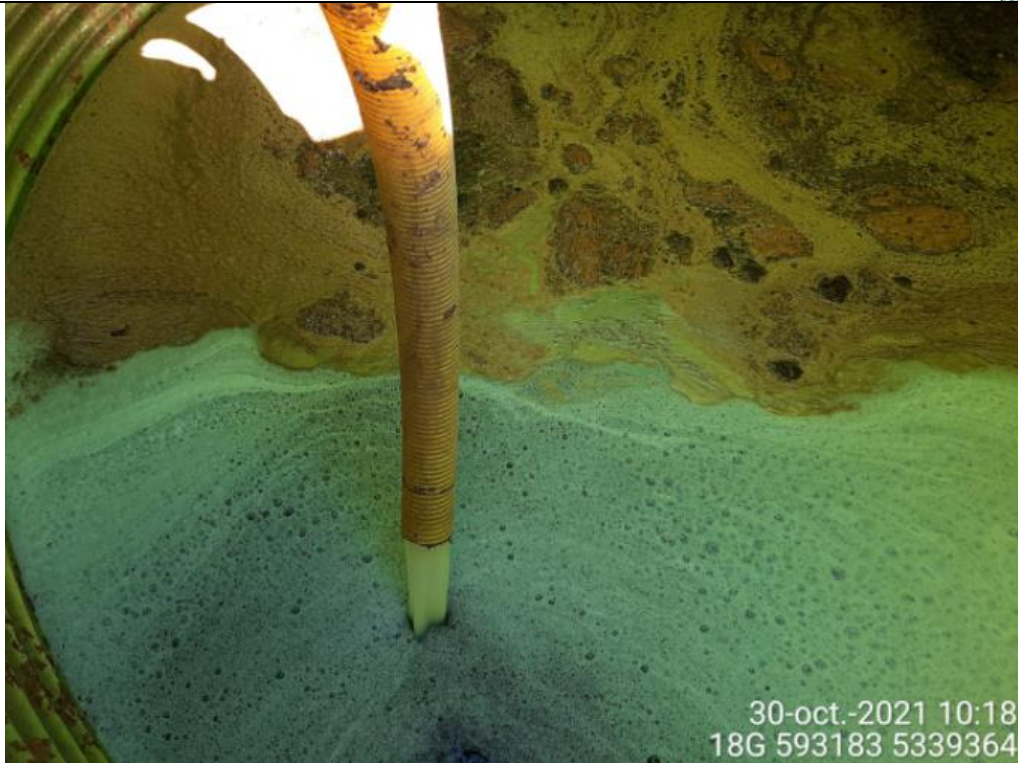
Fotografía N°14: Retiro de Lixiviados a estanque por personal municipal.
Tomada: Sábado 30 de Octubre del 2021

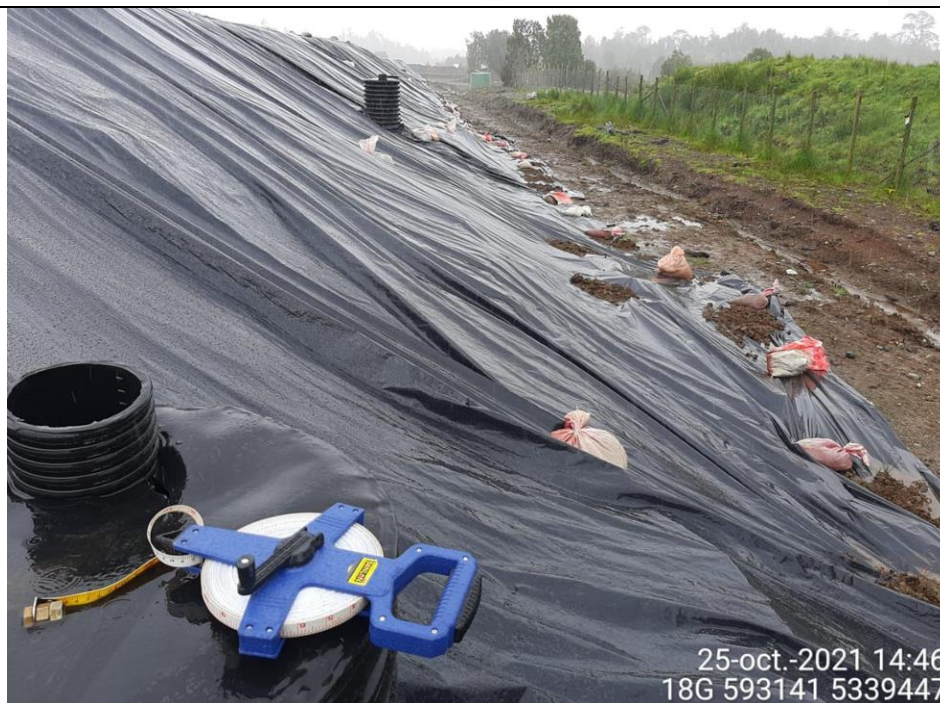
Fotografía N°17: Medición de Niveles de cámaras por Personal Municipal.
Tomada: 25 de Octubre del 2021.

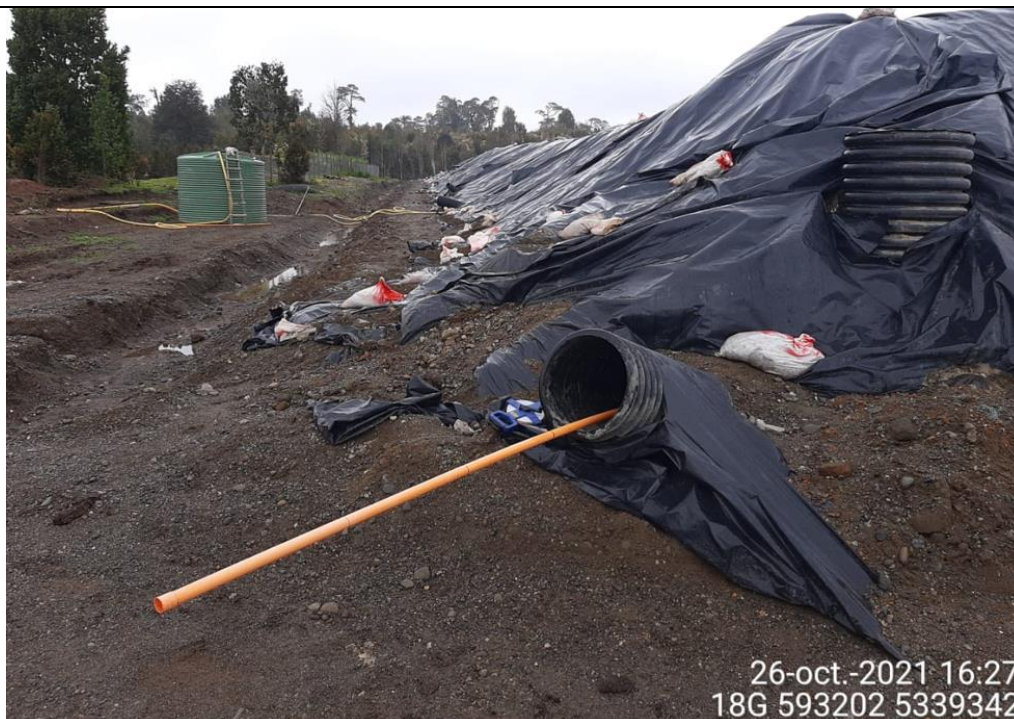
Fotografía N°18: Medición de Niveles de cámaras por Personal Municipal.
Tomada: 26 de Octubre del 2021.

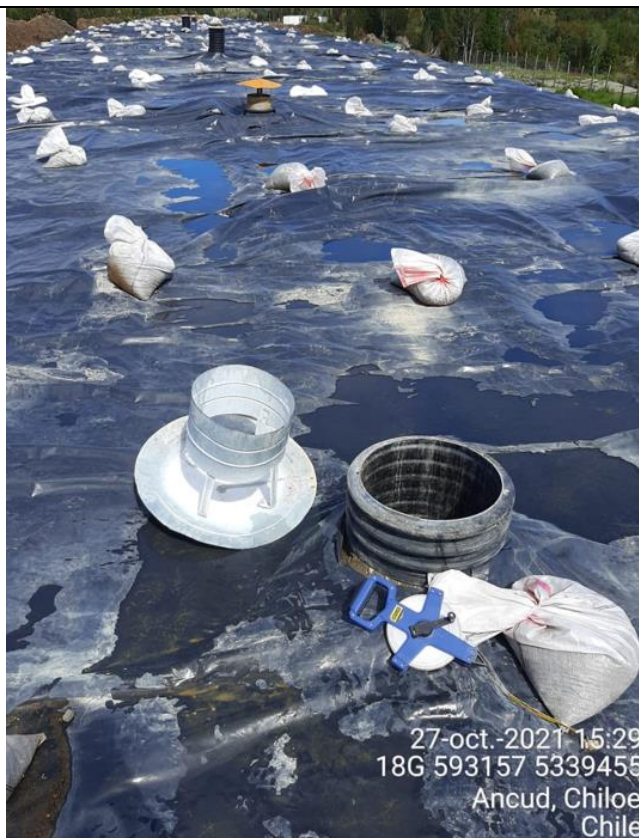
Fotografía N°19: Medición de Niveles de cámaras por Personal Municipal.
Tomada: 27 de octubre del 2021.

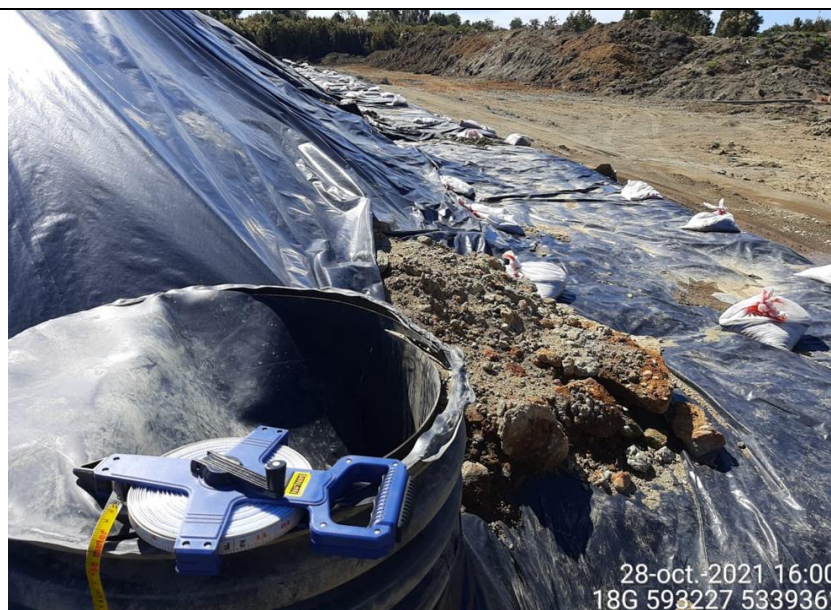
Fotografía N°20: Medición de Niveles de cámaras por Personal Municipal.
Tomada: 28 de Octubre del 2021.

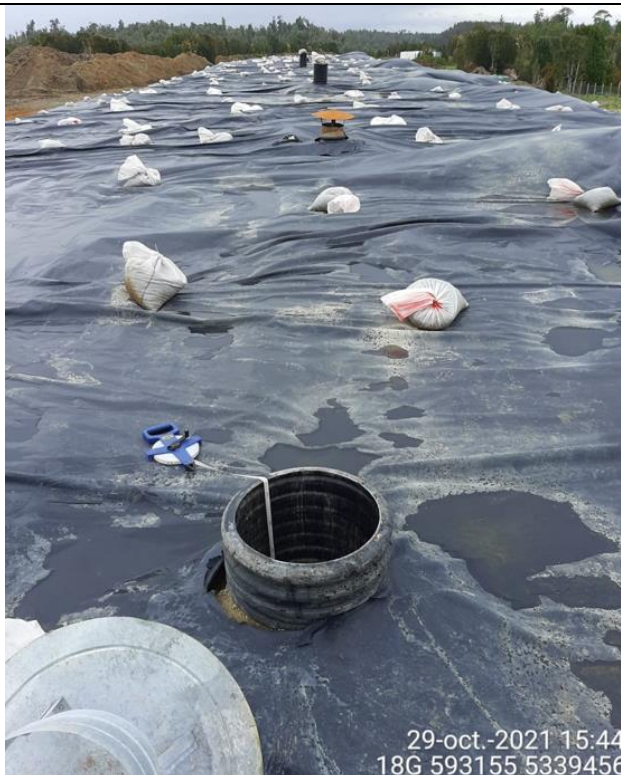
Fotografía N°21: Medición de Niveles de cámaras por Personal Municipal.
Tomada: 29 de Octubre del 2021.

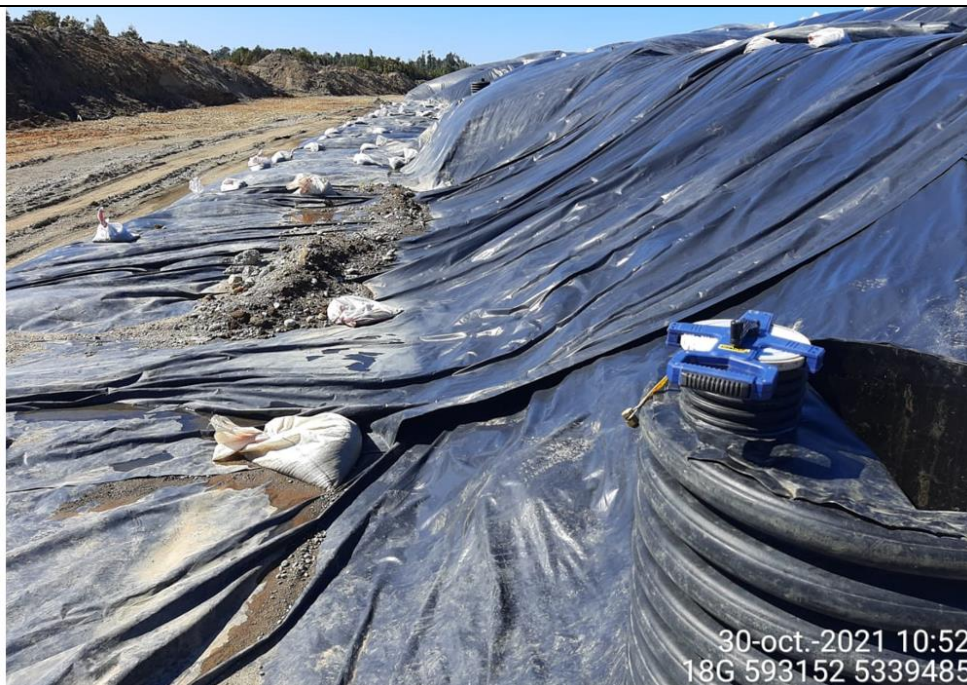
Fotografía N°22: Medición de Niveles de cámaras por Personal Municipal.
Tomada: 30 de Octubre del 2021.
