Reporte de cumplimiento MP “Relleno Sanitario Puntra”

En virtud de Resolución Exenta N°1828, de 03 de Julio del 2021, de la Superintendencia del Medio Ambiente (SMA), junto con revocar la resolución exenta.N°1469/2021, la reemplaza y ordena Medidas Provisionales procedimentales que indica a Relleno Sanitario Puntra, cuyo titular es la Ilustre Municipalidad de Ancud.

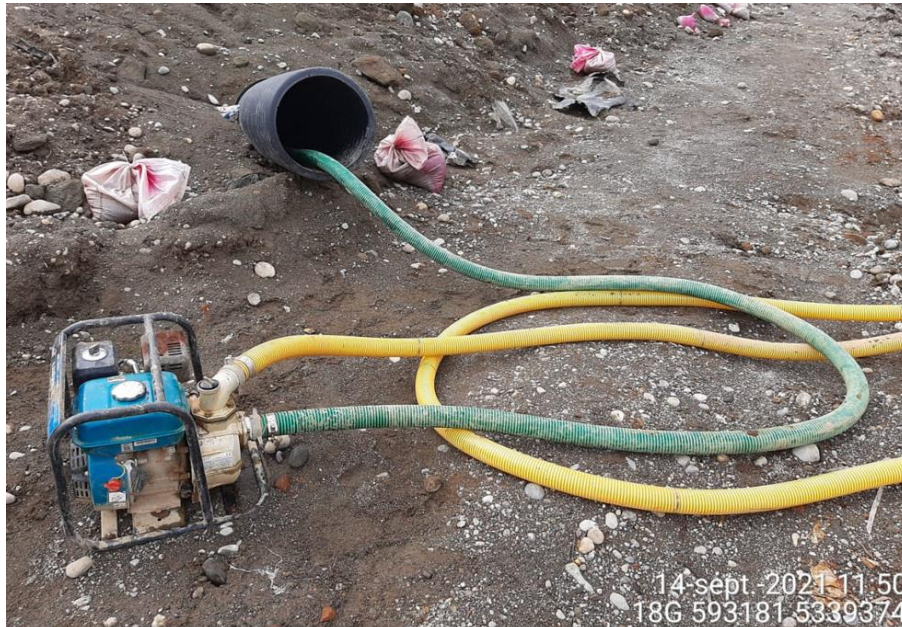
Fotografía N°1: Retiro de Lixiviados desde diagonal D2 por Personal Municipal.
Tomada: Martes 14 de Septiembre del 2021.

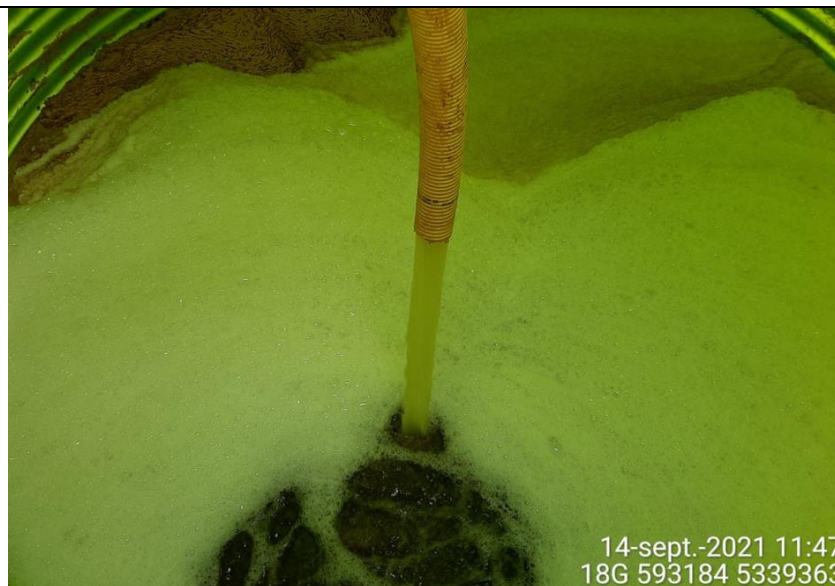
Fotografía N°2: Retiro de Lixiviados desde diagonal D2 por Personal Municipal.
Tomada: Martes 14 de Septiembre del 2021.

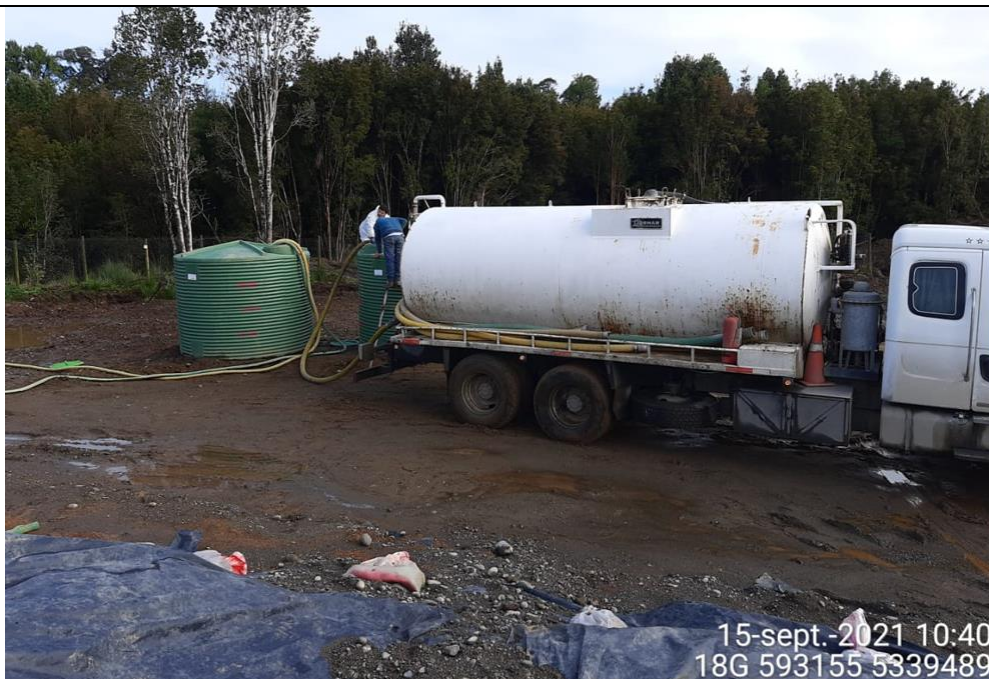
Fotografía N°3: Retiro de Lixiviados desde Estanques de acumulación por Empresa Aconser.

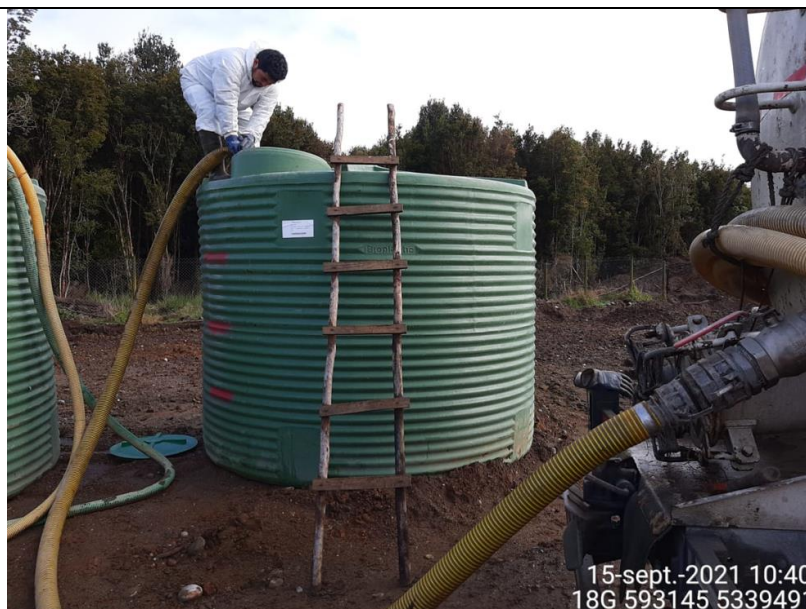
Fotografía N°4: Extracción de Lixiviados de estanques de acumulación por Aconser.

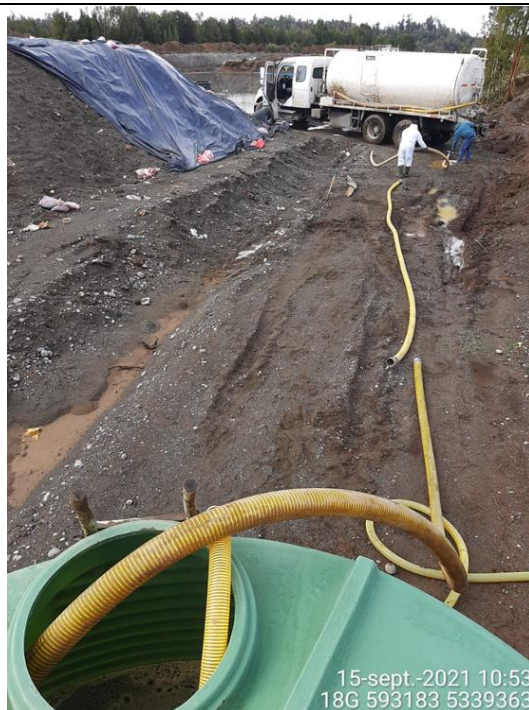
Fotografía N°5: Retiro de Lixiviados zona adecuación por Empresa Aconser.
Tomada: Miércoles 15 de Septiembre del 2021.

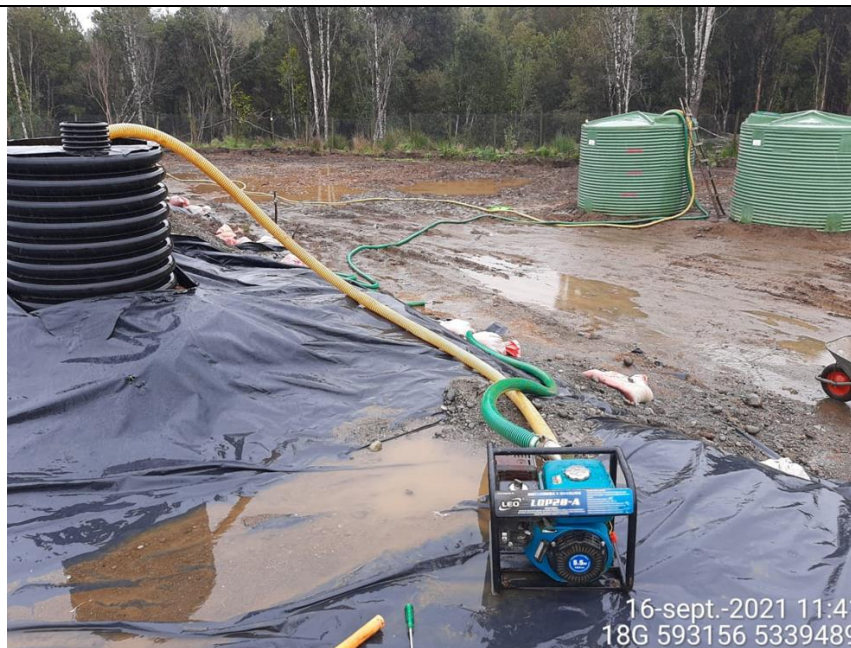
Fotografía N°6: Extracción de Lixiviados desde diagonales C10 por Personal Municipal.
Tomada: Jueves 16 de Septiembre del 2021

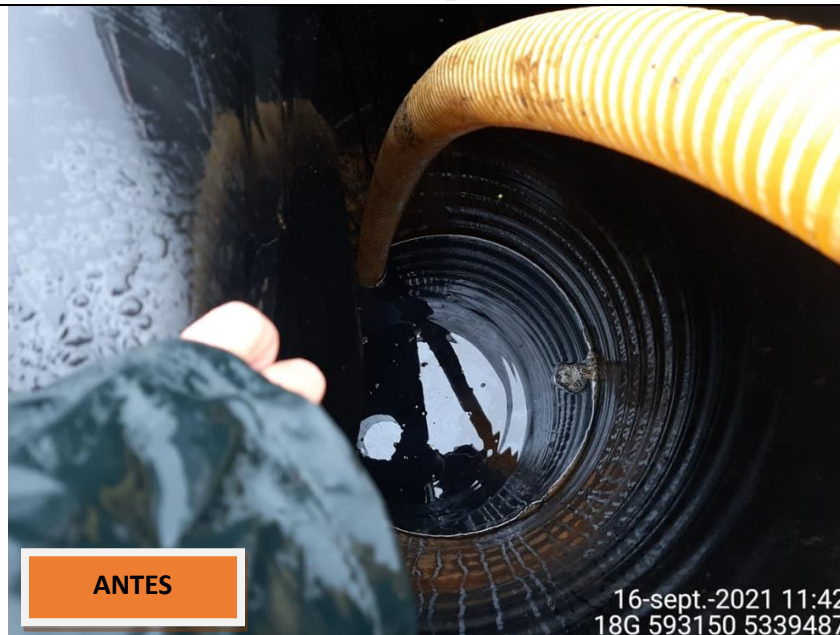
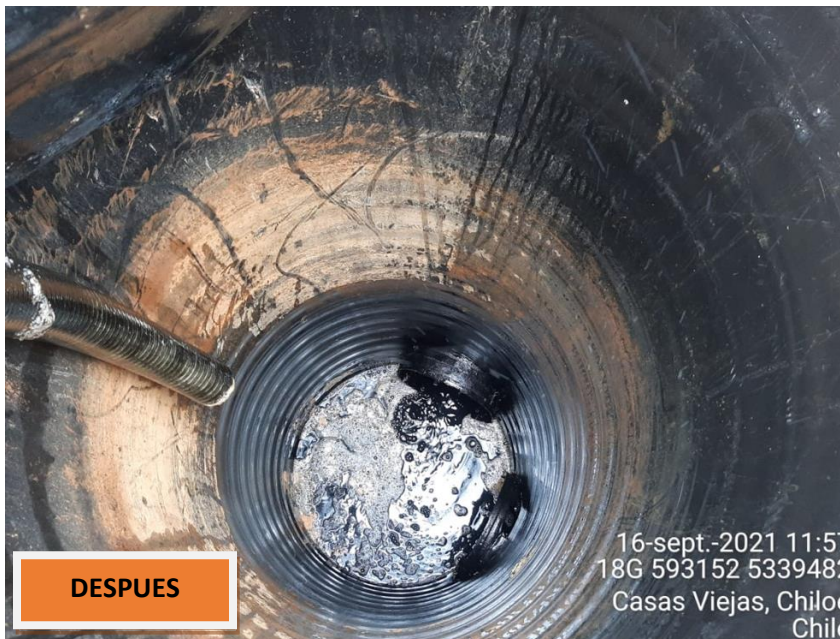
Fotografía N°7: Antes y Después Retiro de Lixiviados desde cámara C10 por Personal Municipal.

Las extracciones de lixiviados ejecutadas durante la semana que contempla el presente reporte, se enfocaron principalmente de las diagonales D2 y D3 para que bajaran sus niveles y líquidos y Cámara de inspección de sobrecelda C10 la cual es una de las cámaras crítica y como se encuentra en una esquina permite que bajen los niveles de

más cámaras al extraer de ella, ya que desembocan líquidos de otras cámaras como C09, C11 y otras a ella.

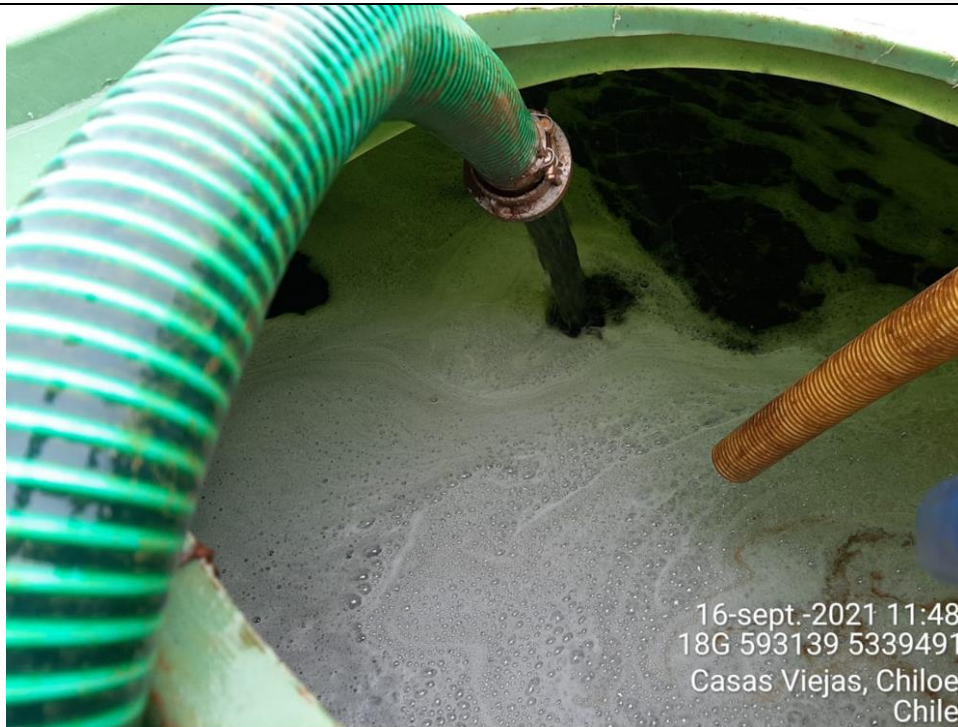
Fotografía N°8: Retiro de Lixiviados a estanque de acumulación por Personal Municipal.
Tomada: Jueves 16 de Septiembre del 2021

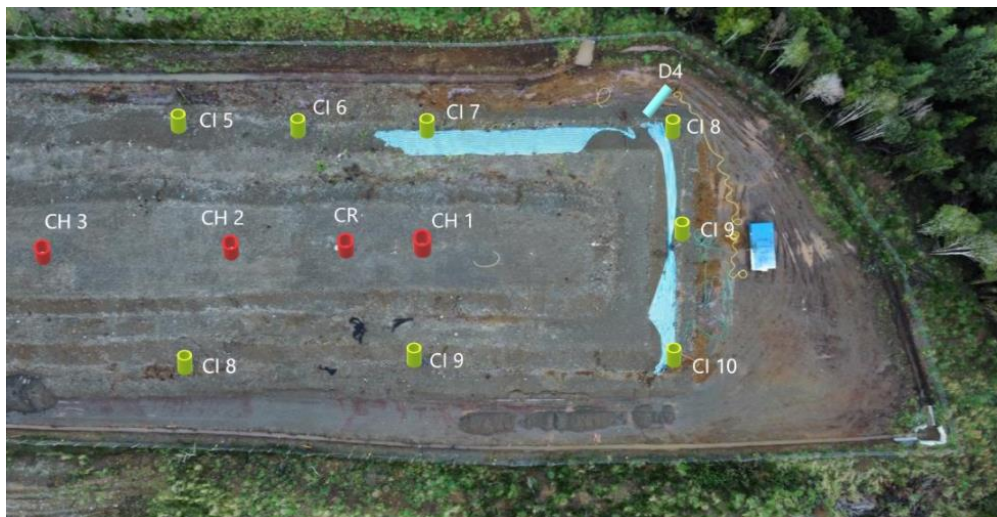
Fotografía N°9: Zanja Sanitaria N°1- Parte Norte.
Imagen Aérea I. Municipalidad de Ancud.

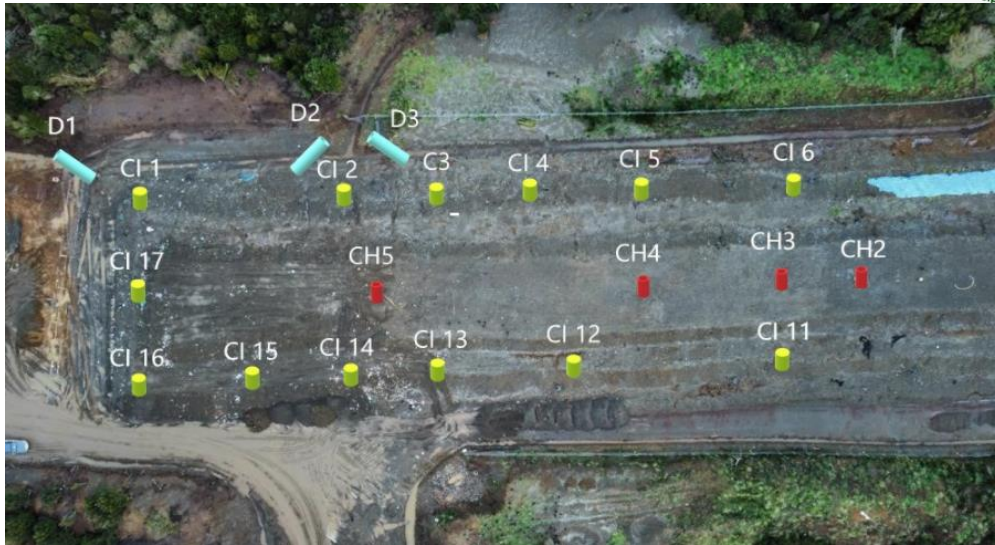
Fotografía N°10: Adecuación Zanja Sanitaria N°1- Parte Sur.
Imagen Aérea I. Municipalidad de Ancud.

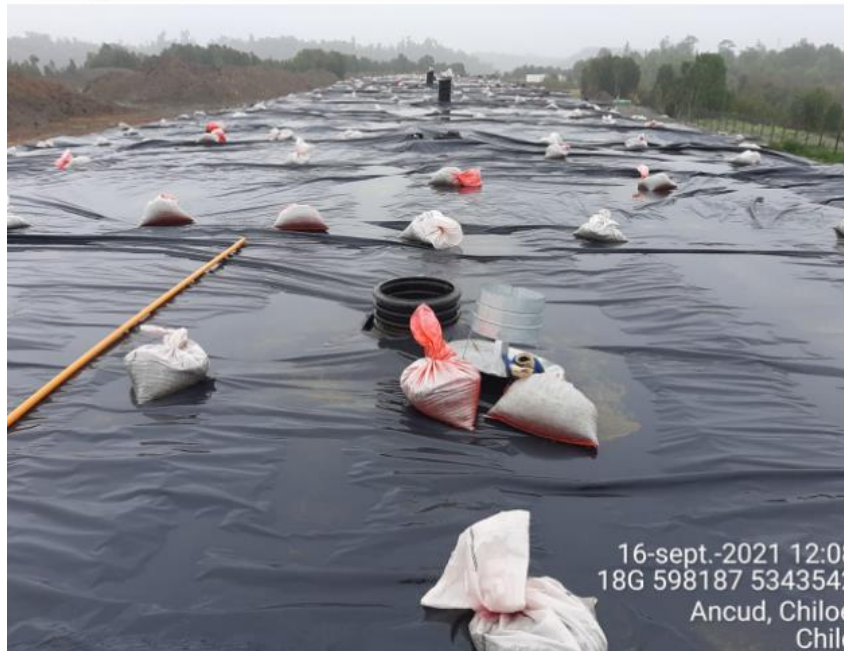
Se adjunta imagen donde se encuentra personal de Municipal realizando mediciones de cámaras de monitoreo de sobrecelda. ***Se realiza misma técnica de medición de cámaras realizada en terreno por la SMA al momento de inspeccionar el recinto sanitario.***

Fotografía N°11: Medición de Niveles de cámaras de inspección por Personal Municipal.
