## Reporte de cumplimiento MP “Relleno Sanitario Puntra”

En virtud de Resolución Exenta N°2070, de 16 de Septiembre del 2021, de la Superintendencia del Medio Ambiente (SMA), donde nuevamente ordena Medidas Provisionales procedimentales que indica a Relleno Sanitario Puntra, cuyo titular es la Ilustre Municipalidad de Ancud.

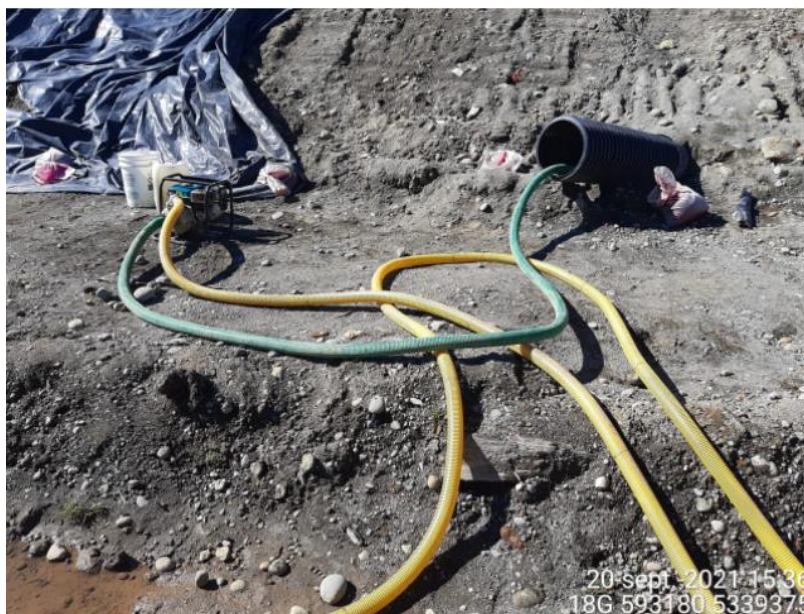
Fotografía N°1: Retiro de Lixiviados desde diagonal D3 por Personal Municipal.  
Tomada: Lunes 20 de Septiembre del 2021.

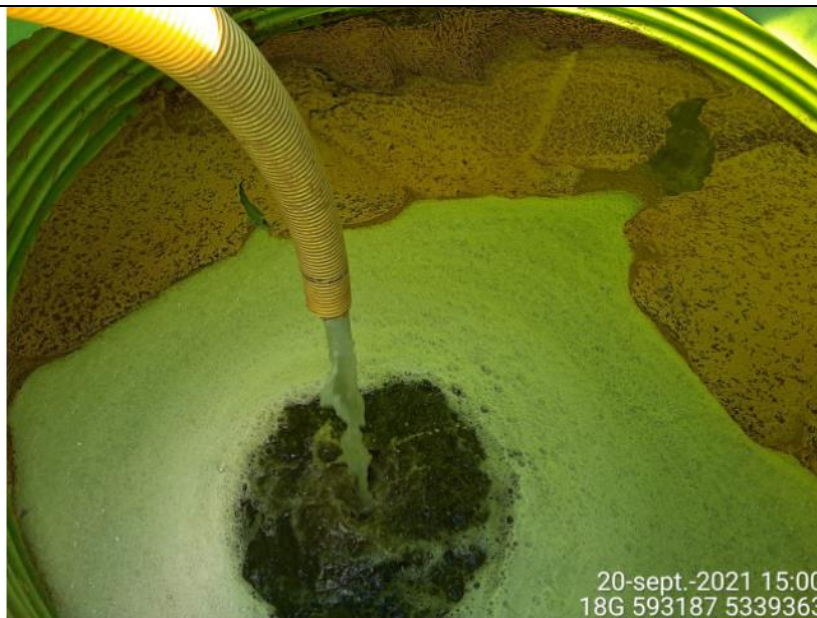
Fotografía N°2: Retiro de Lixiviados a estanque de acumulación por Personal Municipal.  
Tomada: Lunes 20 de Septiembre del 2021.

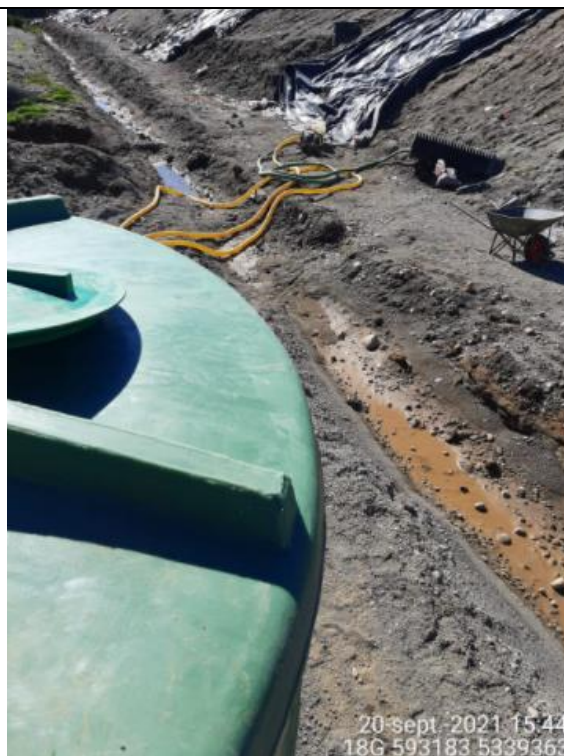
Fotografía N°3: Retiro de Lixiviados desde diagonal D2 por Personal Municipal.  
Tomada: Lunes 20 de Septiembre del 2021.

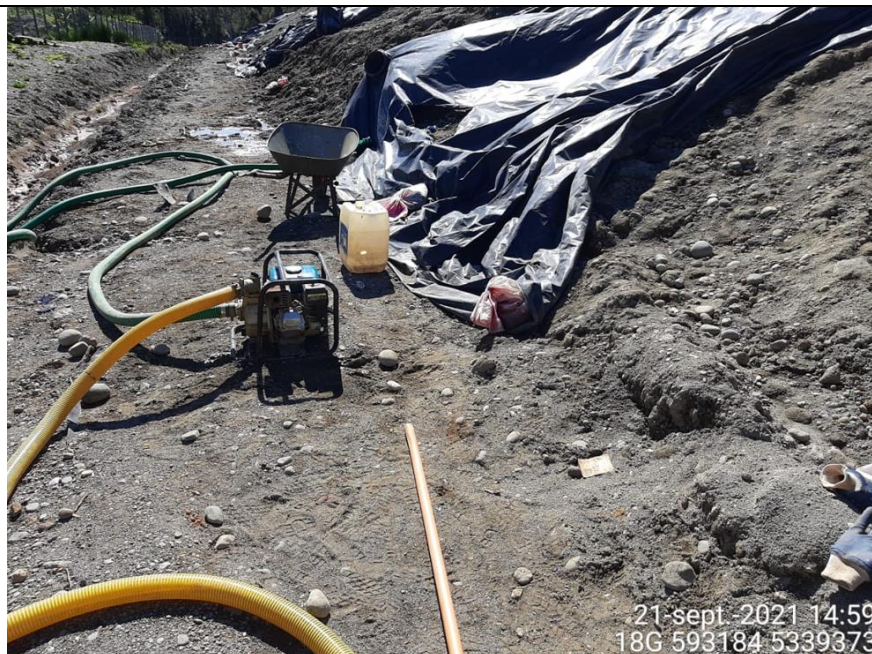
Fotografía N°4: Extracción de Lixiviados desde diagonales.  
Tomada: Miércoles 21 de Septiembre del 2021.

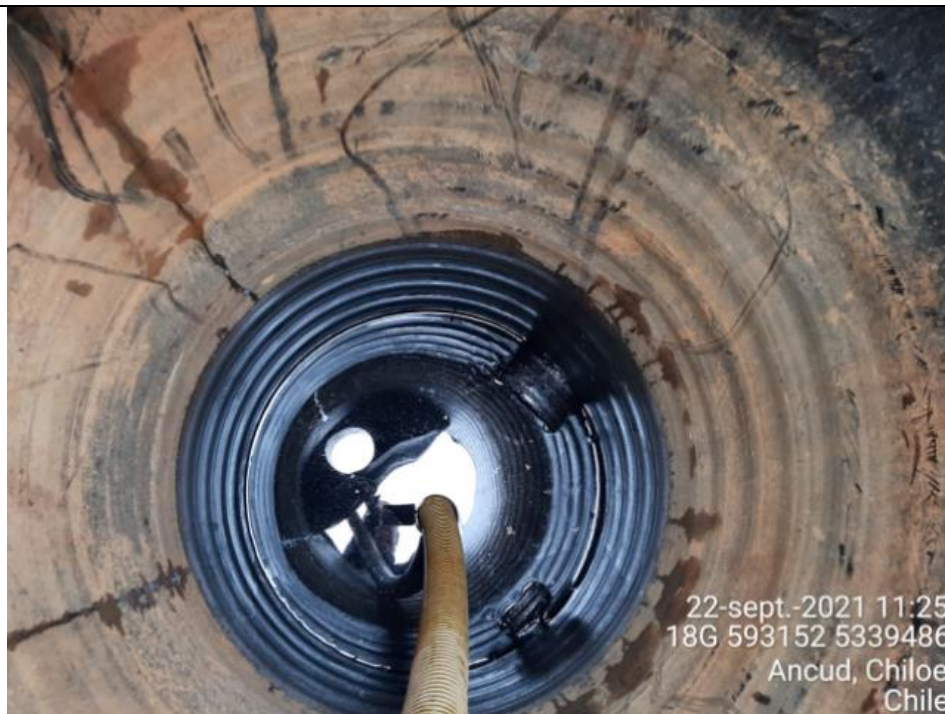
Fotografía N°5: Retiro de Lixiviados desde cámara C10 por Personal Municipal.  
Tomada: Miércoles 22 de Septiembre del 2021.

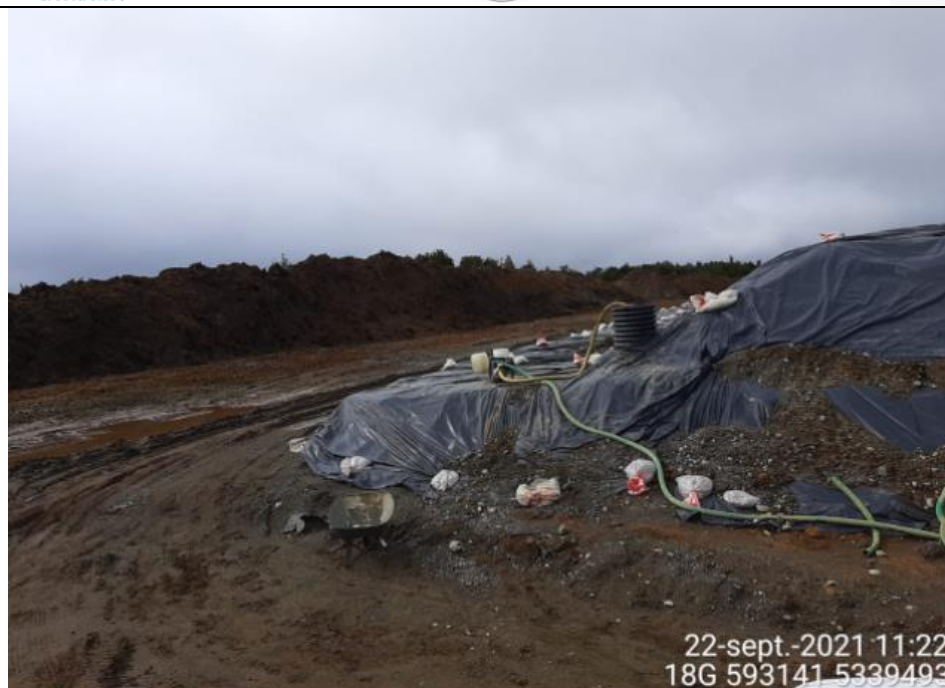
Fotografía N°6: Extracción de Lixiviados desde diagonales C10 por Personal Municipal.  
Tomada: Miércoles 22 de Septiembre del 2021

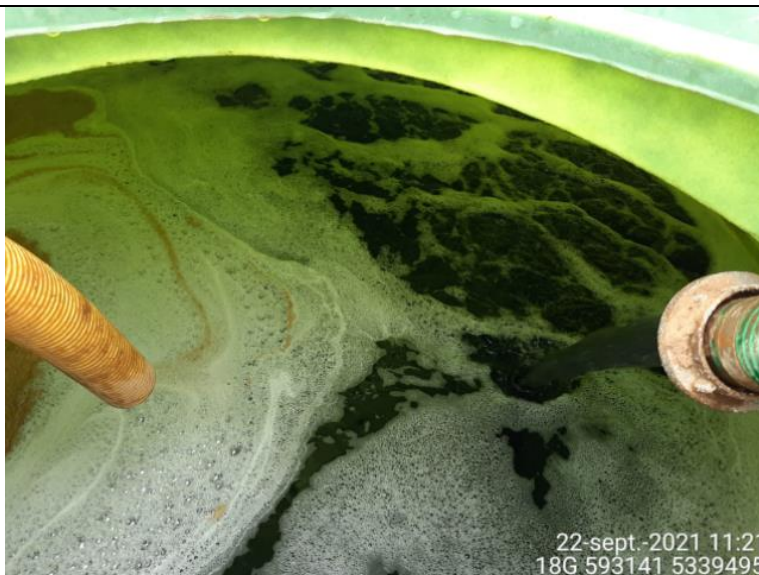
Fotografía N°7: Retiro de Lixiviados a estanque de acumulación por Personal Municipal.  
Tomada: Miércoles 22 de Septiembre del 2021

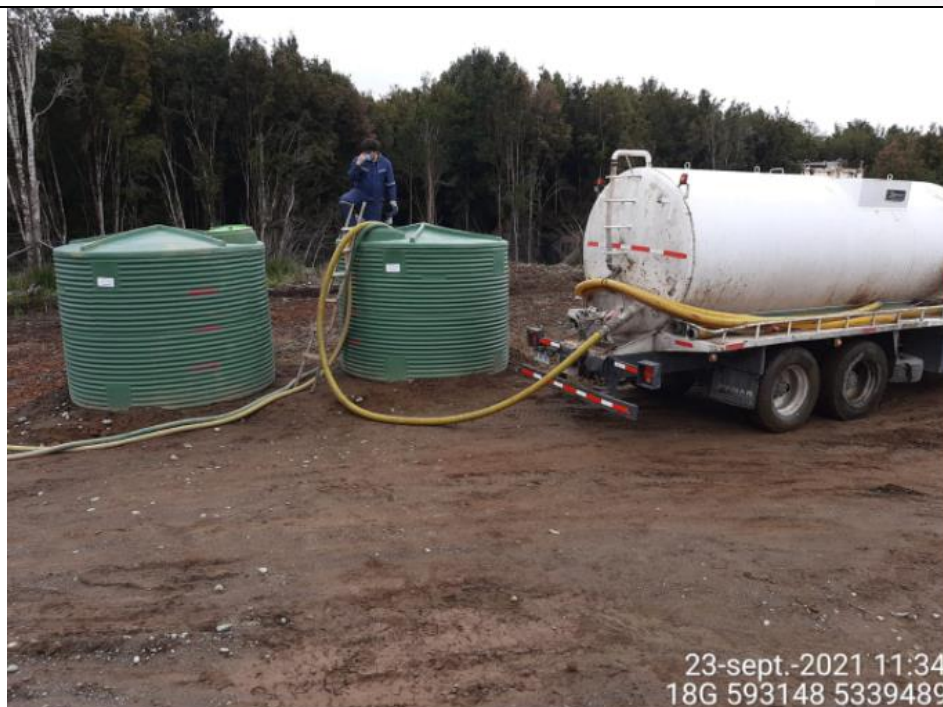
Fotografía N°8: Retiro de Lixiviados Zona norte por empresa Aconser.  
Tomada: Jueves 23 de Septiembre del 2021

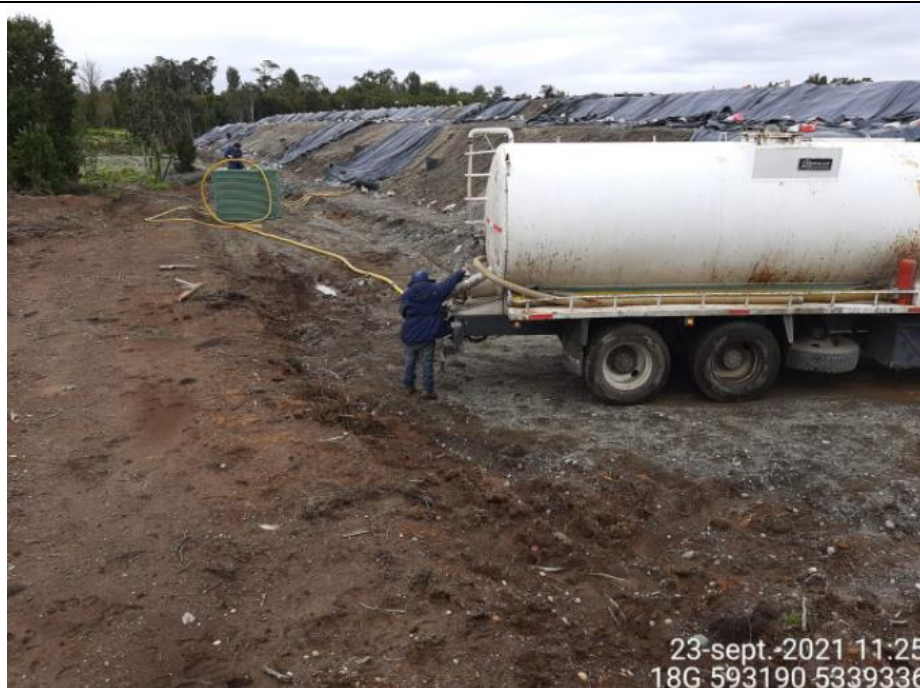
Fotografía N°9: Retiro de Lixiviados Zona adecuación por empresa Aconser.  
Tomada: Jueves 23 de Septiembre del 2021

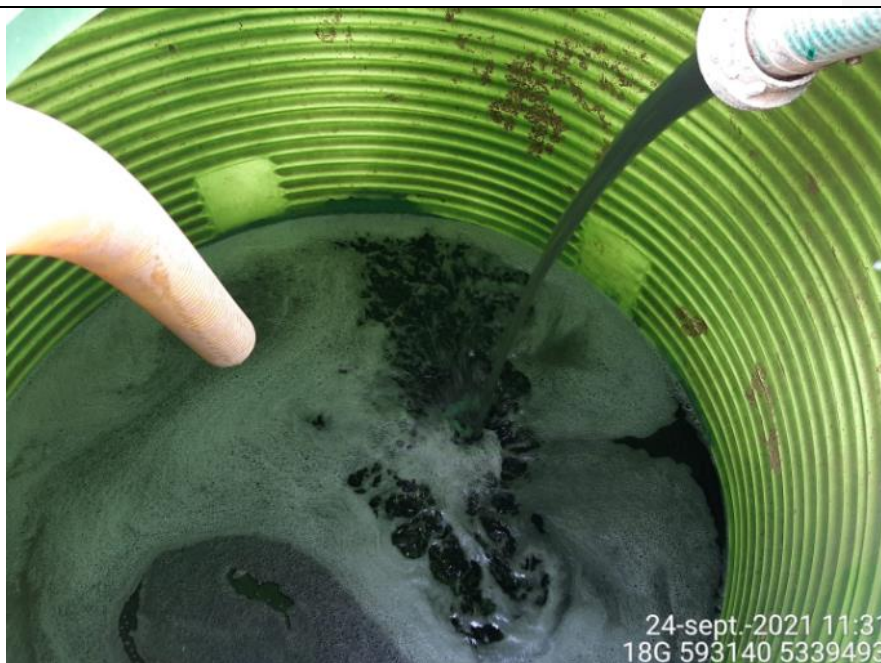
Fotografía N°10: Retiro de Lixiviados a estanque de acumulación por personal Municipal.  
Tomada: Viernes 24 de Septiembre del 2021

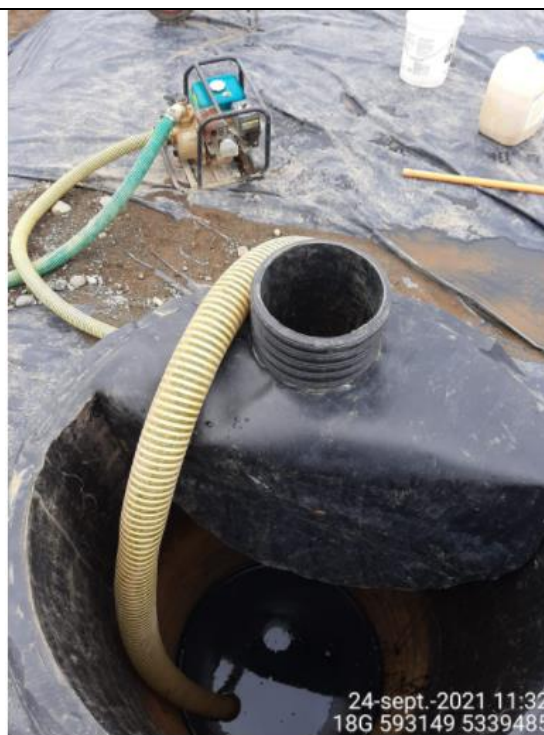
Fotografía N°11: Retiro de Lixiviados desde cámara C10 por personal Municipal.  
Tomada: Viernes 24 de Septiembre del 2021

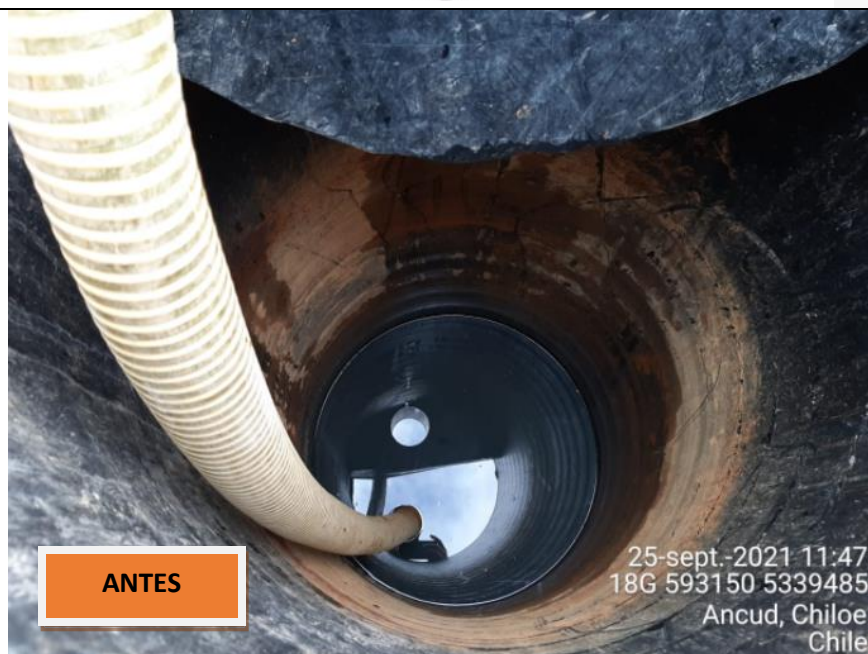
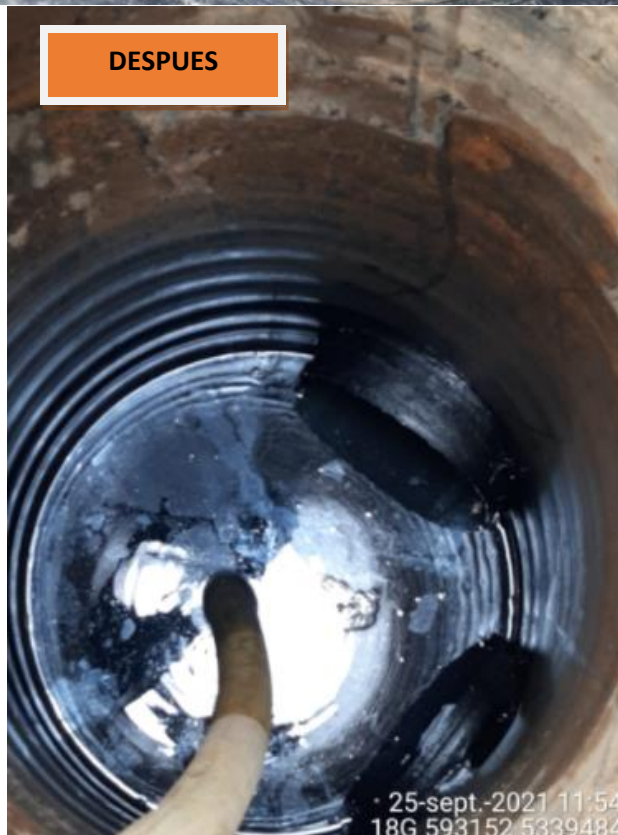
Fotografía N°12: Retiro de Lixiviados desde cámara C10 Antes y Después de extracción.  
Tomada: Sábado 25 de Septiembre del 2021

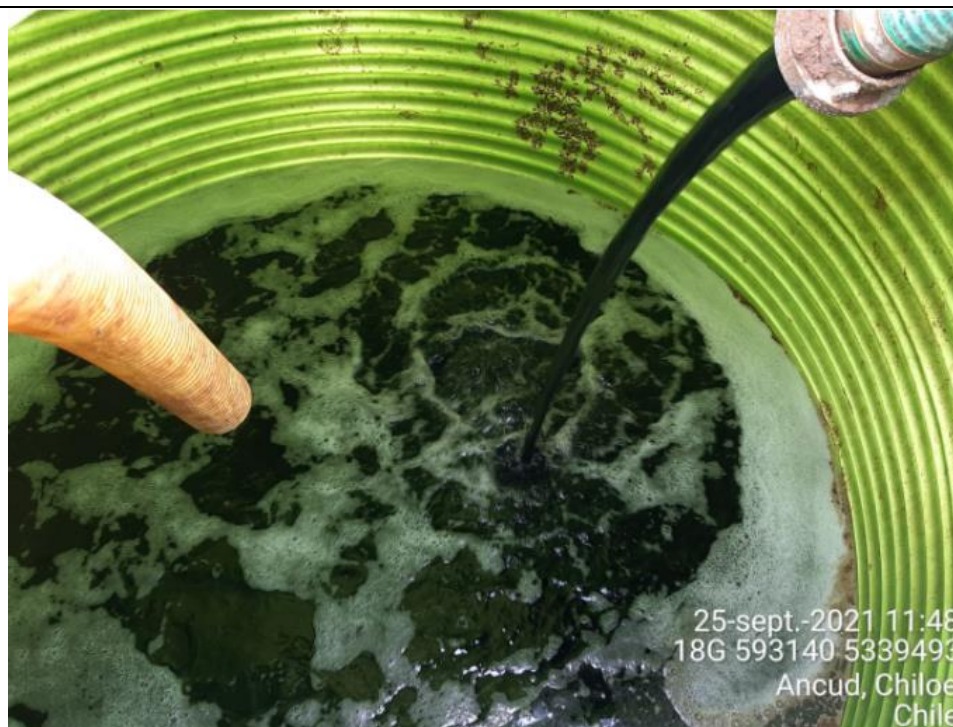
Fotografía N°13: Retiro de Lixiviados a estanque de acumulación.  
Tomada: Sábado 25 de Septiembre del 2021
