## **Reporte de cumplimiento MP “Relleno Sanitario Puntra”**

En virtud de Resolución Exenta N°2070, de 16 de Septiembre del 2021, de la Superintendencia del Medio Ambiente (SMA), donde nuevamente ordena Medidas Provisionales procedimentales que indica a Relleno Sanitario Puntra, cuyo titular es la Ilustre Municipalidad de Ancud.

A continuación se mencionan las actividades realizadas para dar cumplimiento a las medidas provisionales en respuesta a resolución exenta N°2070 emitida por la SMA, correspondientes a la semana del 27 de Septiembre al 03 de Octubre del 2021.

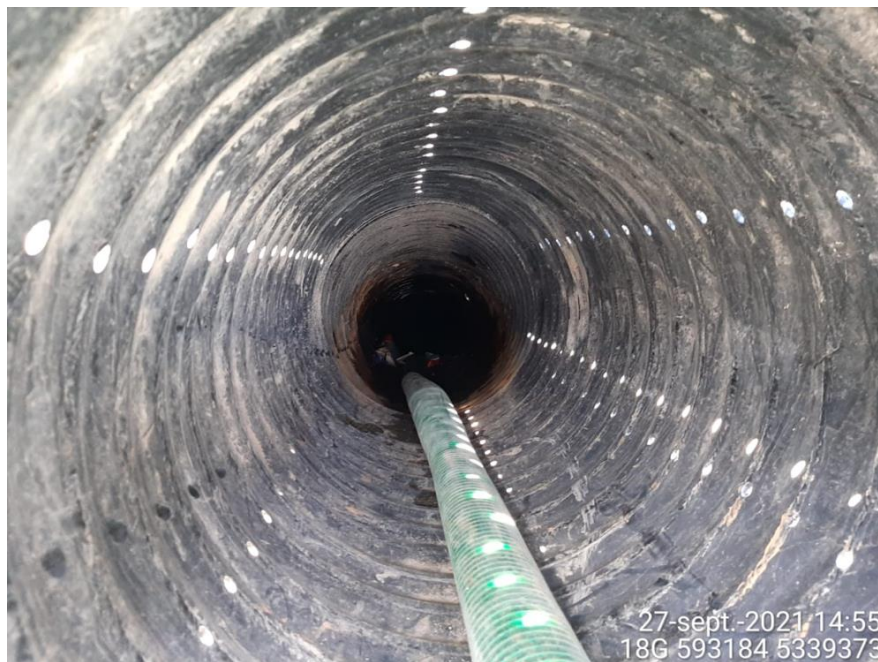
Fotografía N°1: Retiro de Lixiviados desde diagonal D2 y D3 por Personal Municipal.  
Tomada: Lunes 27 de Septiembre del 2021.

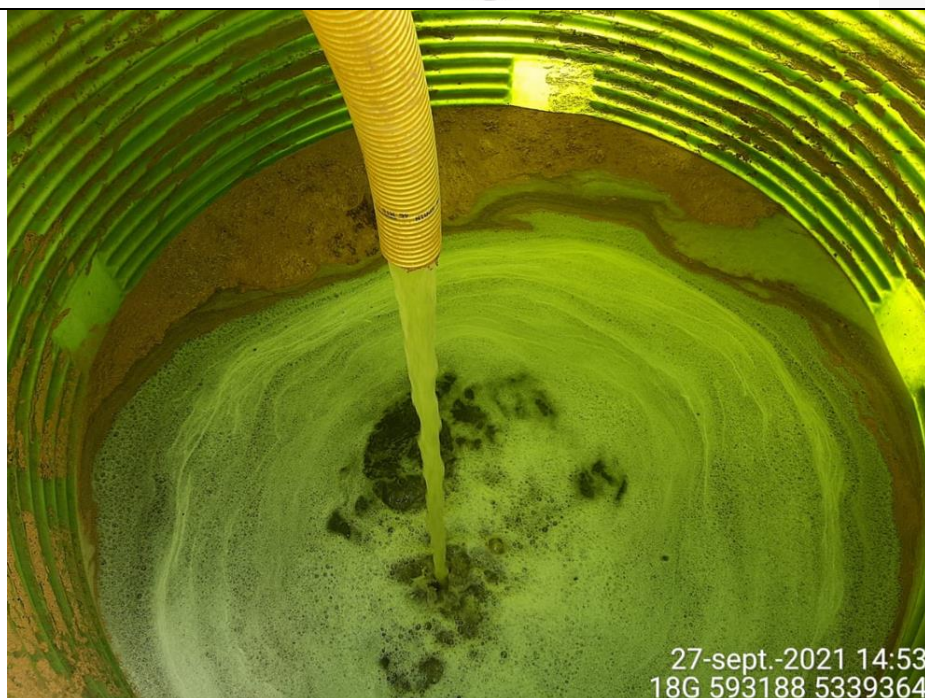
Fotografía N°2: Retiro de Lixiviados a estanque de acumulación por Personal Municipal.  
Tomada: Lunes 27 de Septiembre del 2021.

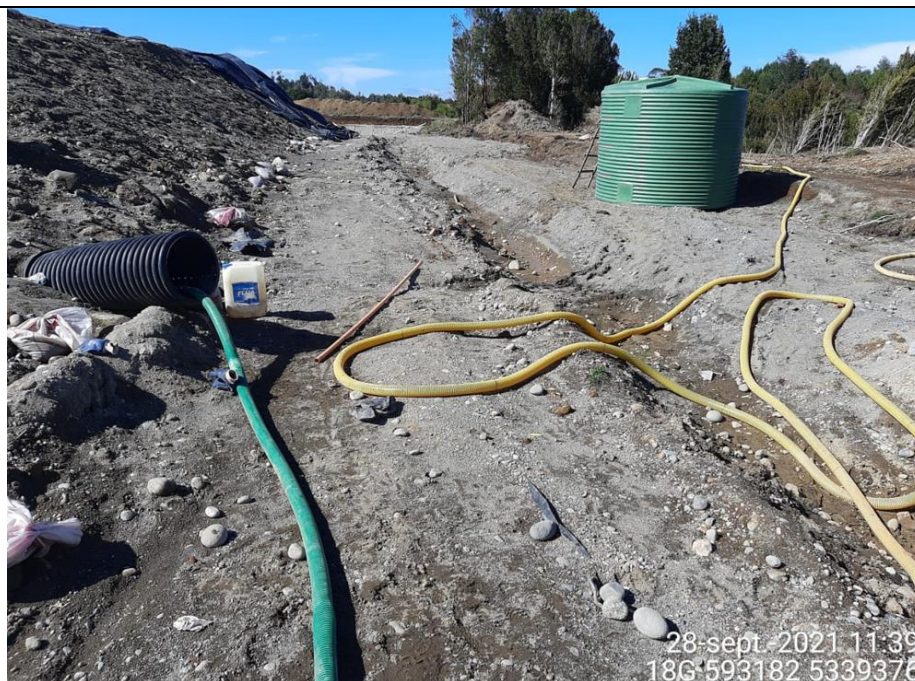
Fotografía N°3: Retiro de Lixiviados desde diagonal D2 por Personal Municipal.  
Tomada: Martes 28 de Septiembre del 2021.

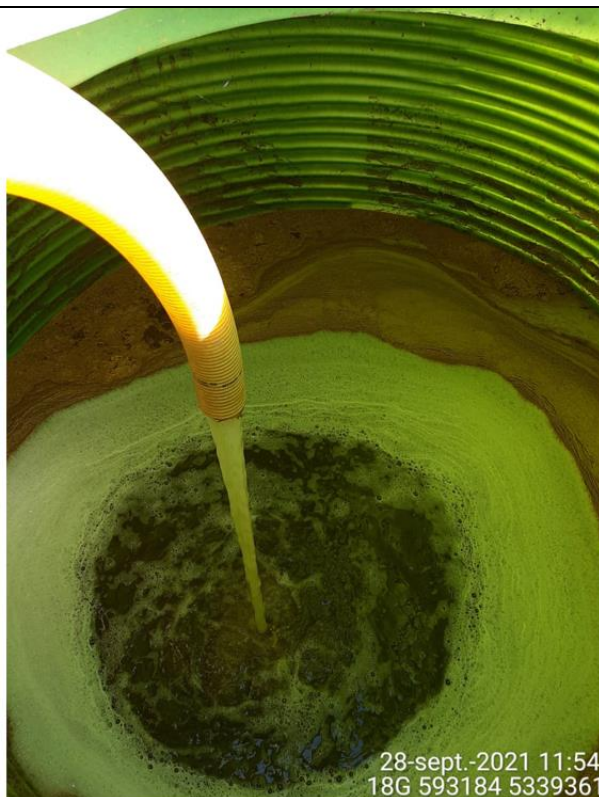
Fotografía N°4: Extracción de Lixiviados desde diagonal D2.  
Tomada: Martes 28 de Septiembre del 2021.

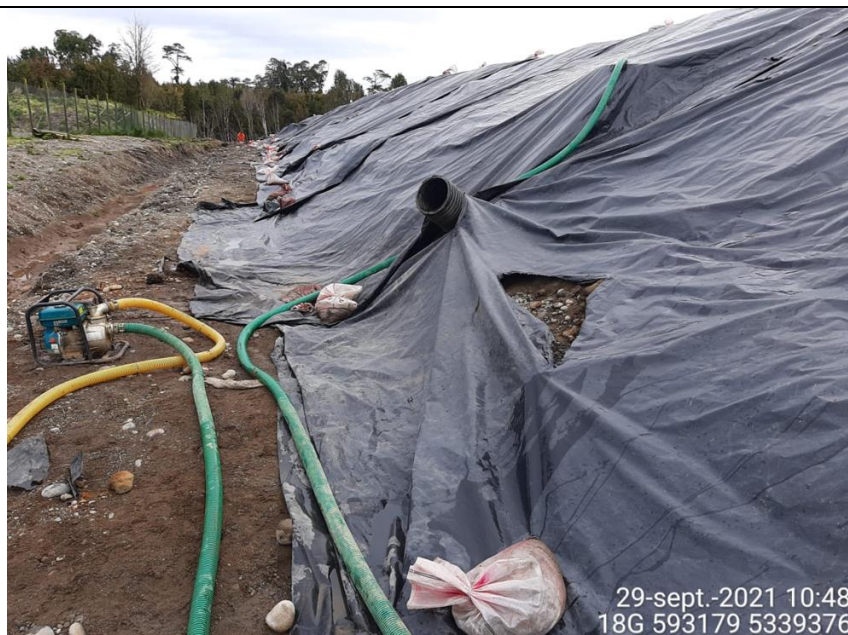
Fotografía N°5: Retiro de Lixiviados desde cámara C03 por Personal Municipal.  
Tomada: Miércoles 29 de Septiembre del 2021.

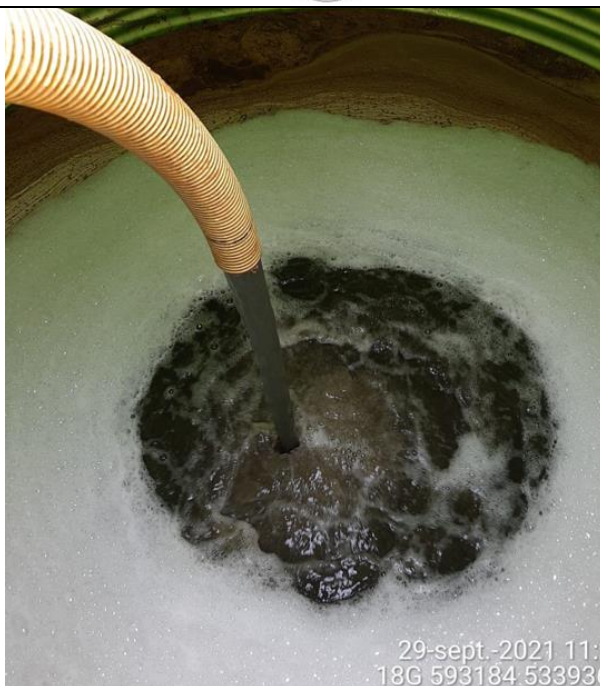
Fotografía N°6: Extracción de Lixiviados a estanque de acumulación.  
Tomada: Miércoles 29 de Septiembre del 2021

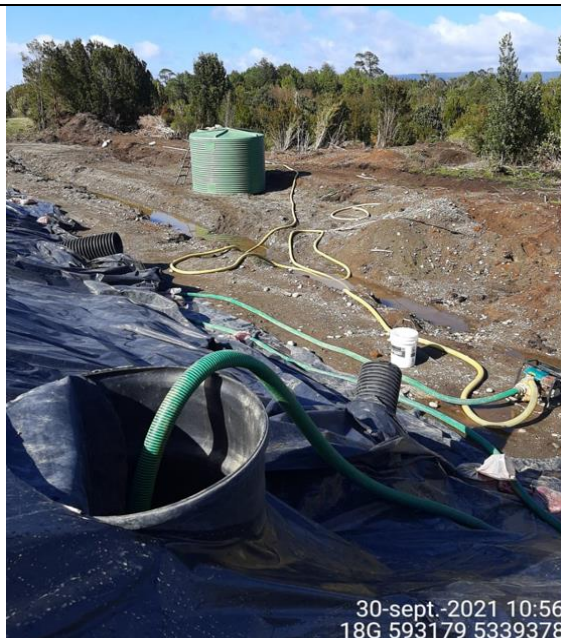
Fotografía N°7: Retiro de Lixiviados desde cámara C03 por Personal Municipal.  
Tomada: Jueves 30 de Septiembre del 2021

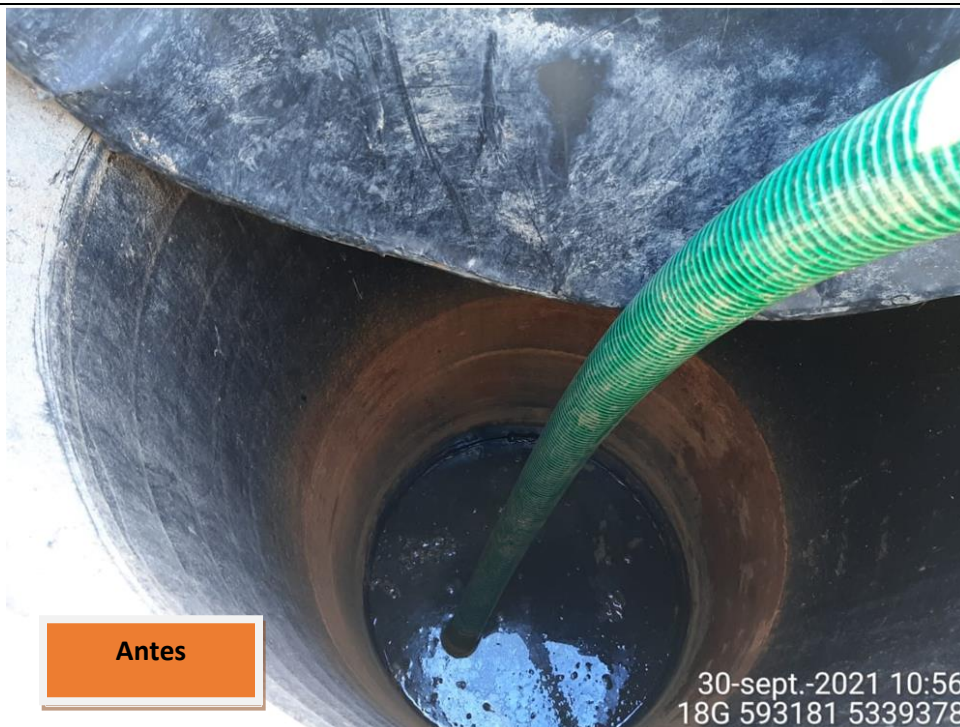
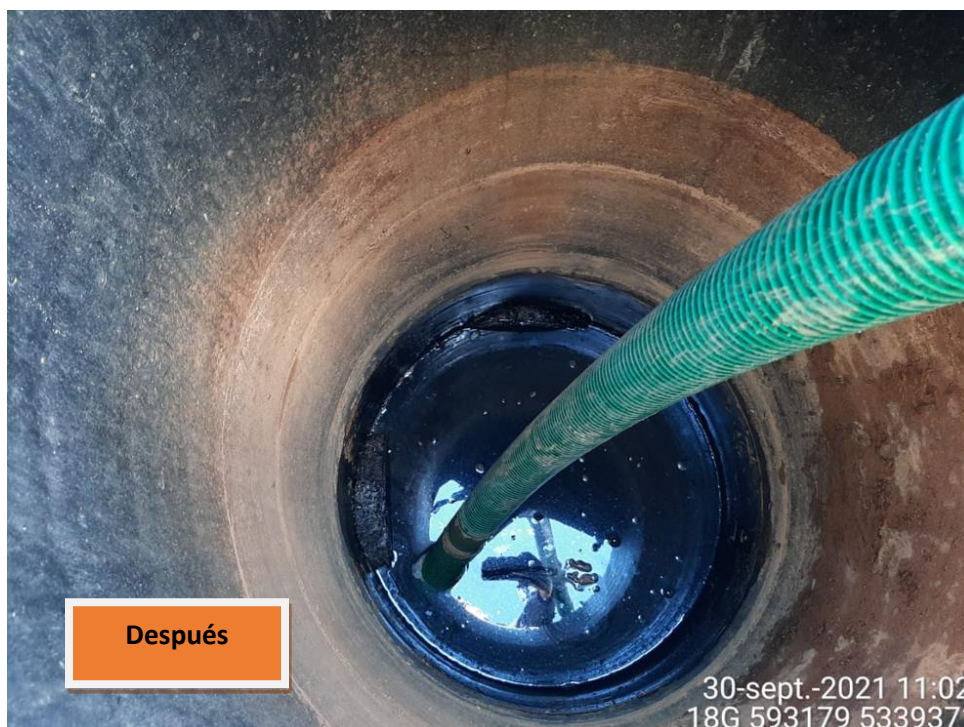
Fotografía N°8: Extracción de Lixiviados desde C03, se ilustra el antes y después de cámara.

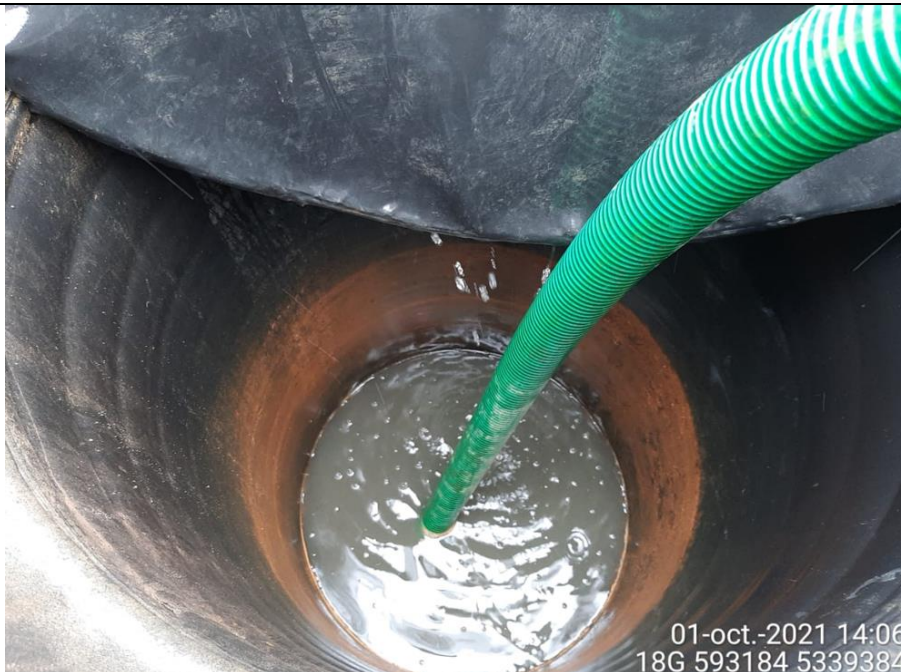
Fotografía N°9: Extracción de Lixiviados desde cámara de inspección sobrecelda.  
Tomada: Viernes 01 de Octubre del 2021

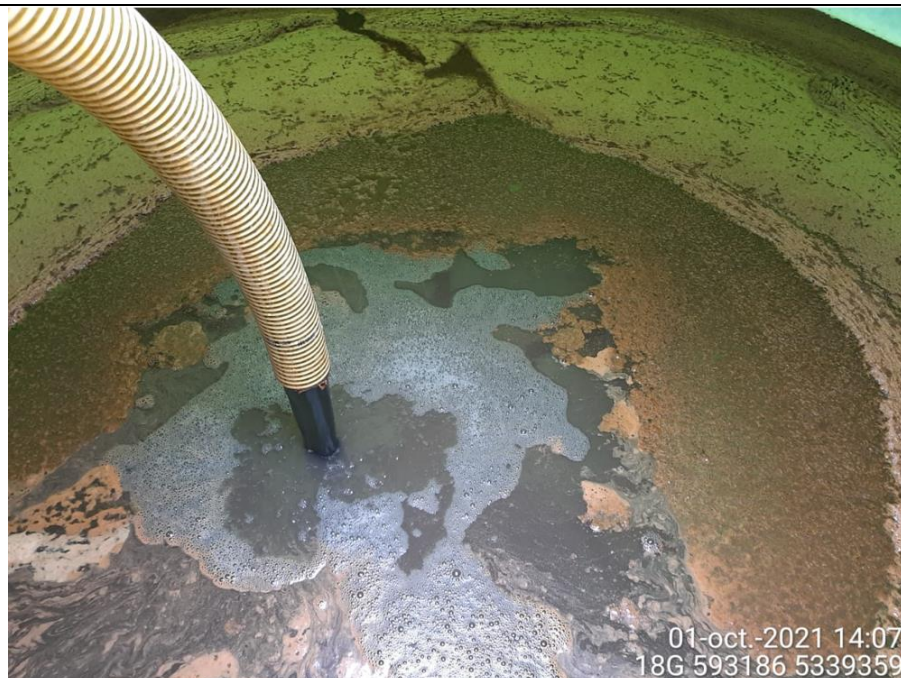
Fotografía N°10: Retiro de Lixiviados a estanque de acumulación por personal Municipal.  
Tomada: Viernes 01 de Octubre del 2021

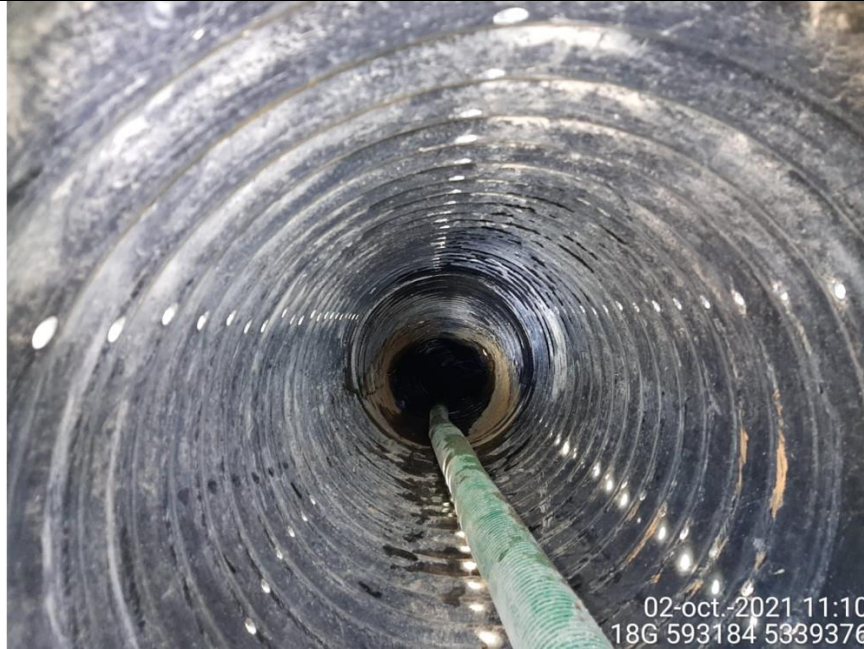
Fotografía N°11: Retiro de Lixiviados desde Ducto diagonal D2 por personal Municipal.  
Tomada: Sábado 02 de Octubre del 2021

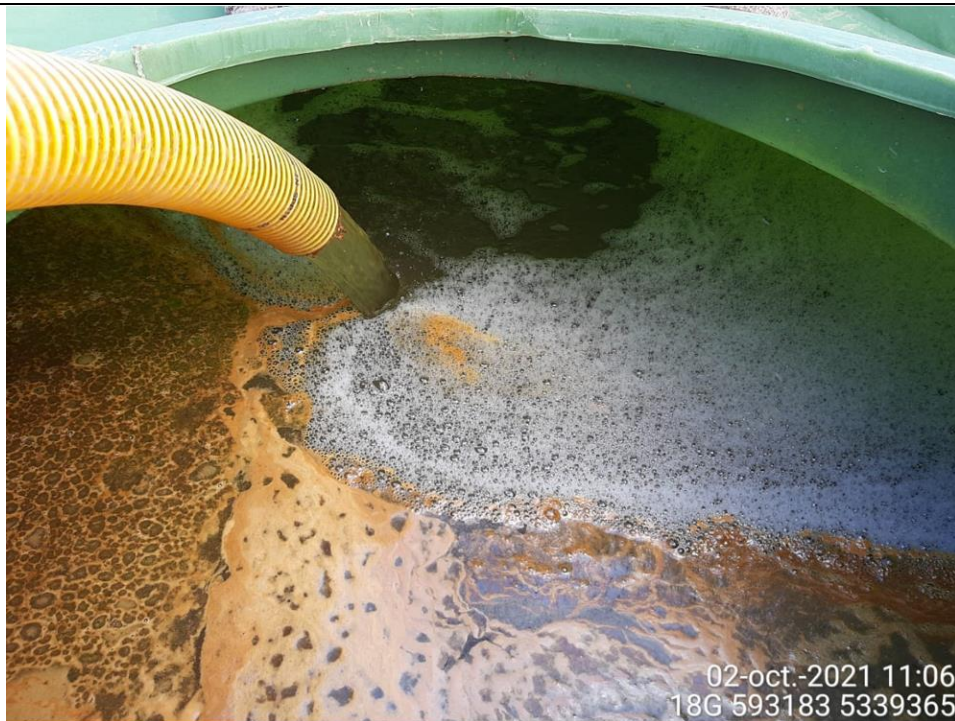
Fotografía N°12: Retiro de Lixiviados a estanque de acumulación.  
Tomada: Sábado 02 de Octubre del 2021

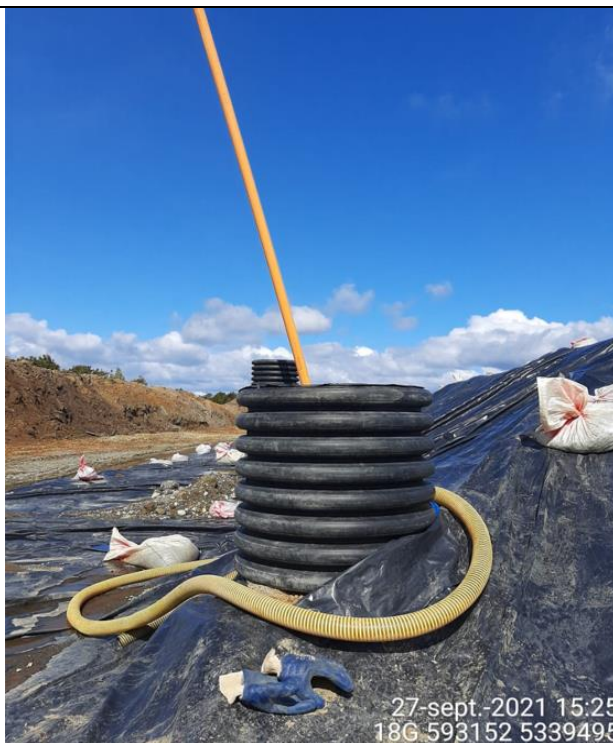
Fotografía N°15: Medición de Niveles de cámaras de inspección por Personal Municipal.  
Tomada: 27 de Septiembre del 2021.

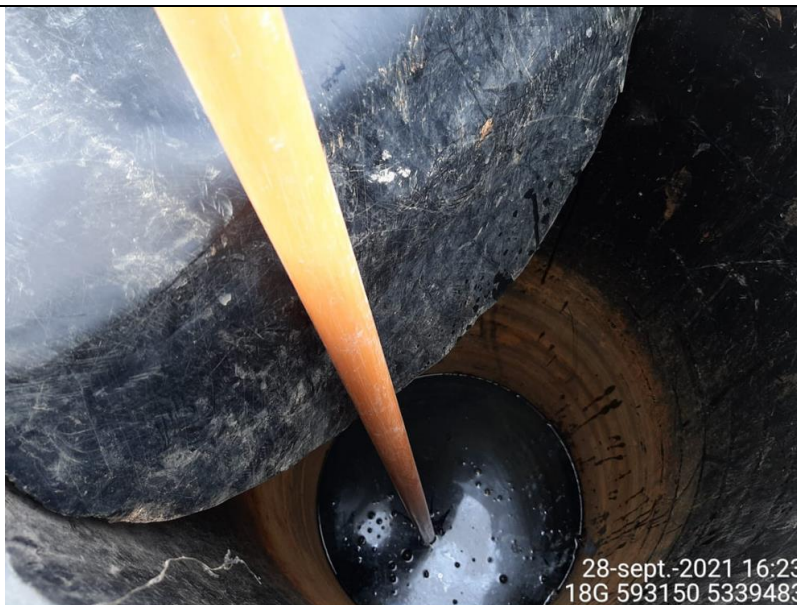
Fotografía N°16: Medición de Niveles de cámaras de inspección por Personal Municipal.  
Tomada: 28 de Septiembre del 2021.

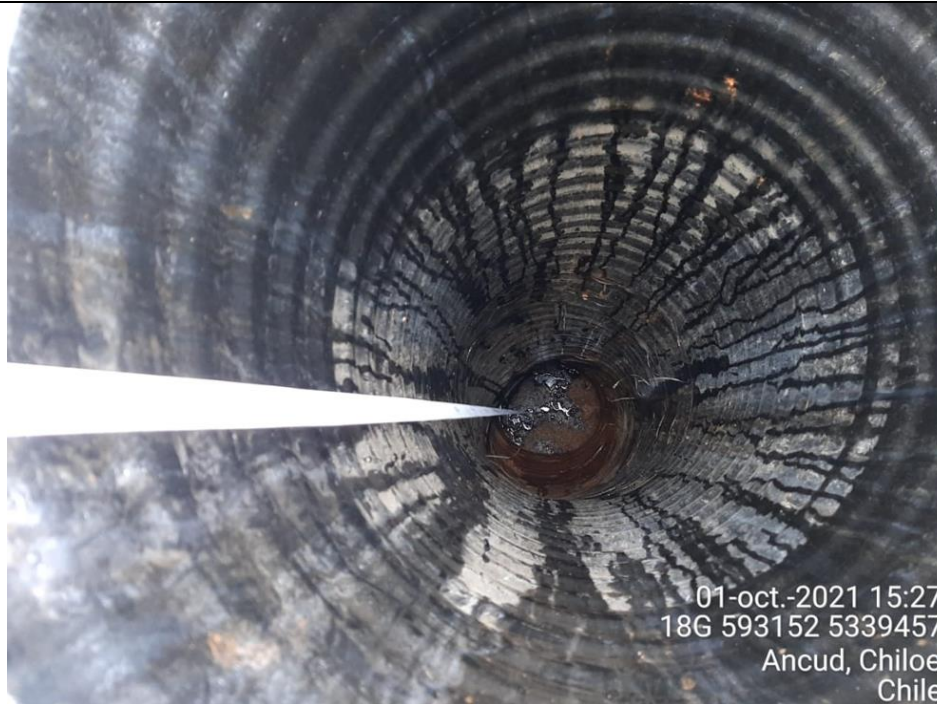
Fotografía N°17: Medición de Niveles de cámaras de inspección por Personal Municipal.

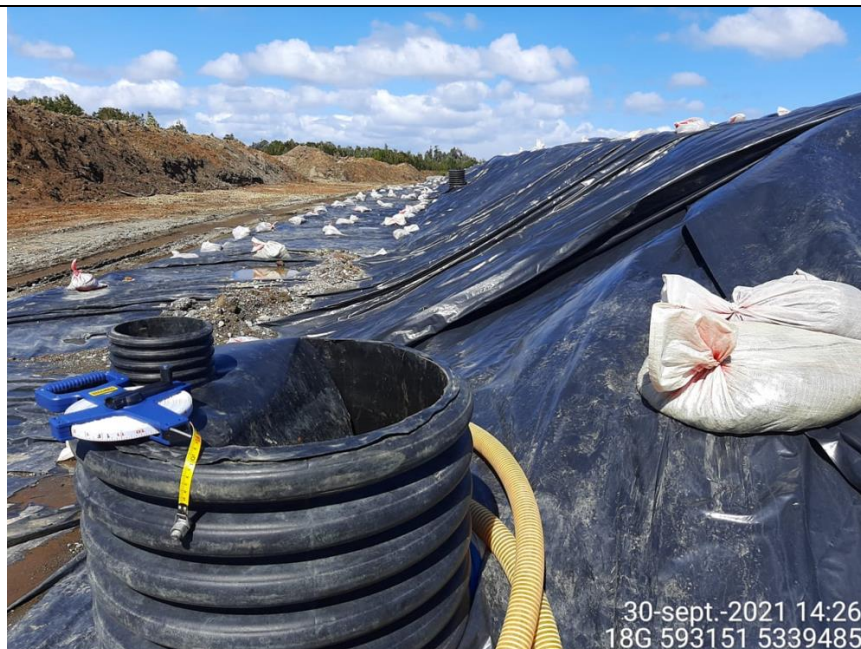
Fotografía N°18: Medición de Niveles de cámaras de inspección por Personal Municipal.
