## **Reporte de cumplimiento MP “Relleno Sanitario Puntra”**

A continuación se mencionan las actividades realizadas para dar cumplimiento a las medidas provisionales en respuesta a resolución exenta N°2070 emitida por la SMA, correspondientes a la semana del 04 al 08 de Octubre del 2021.

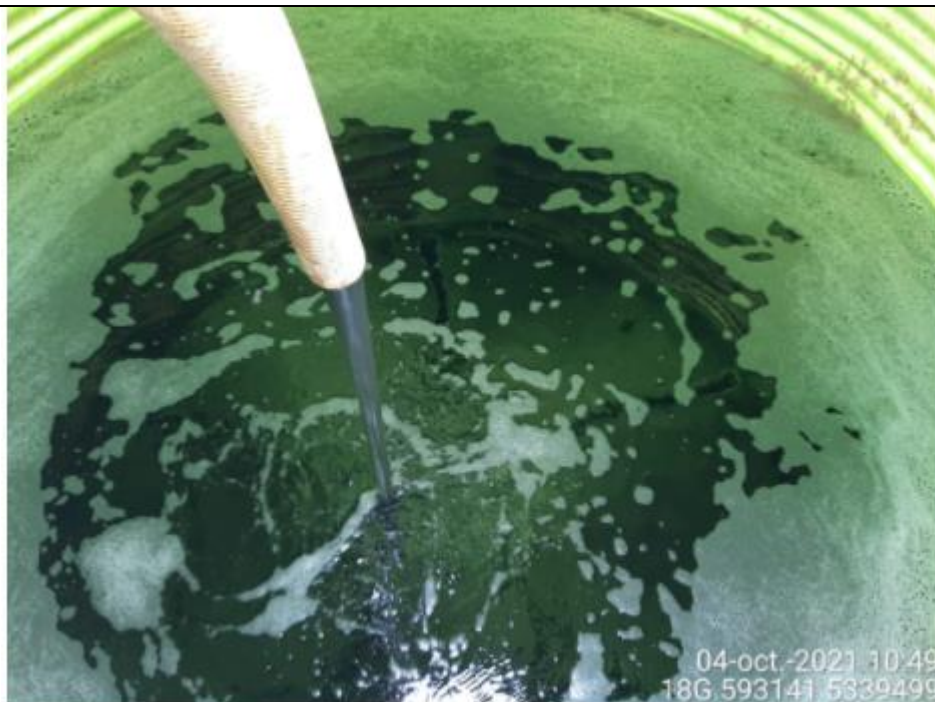
Fotografía N°2: Retiro de Lixiviados a estanque de acumulación por Personal Municipal.  
Tomada: Lunes 04 de Octubre del 2021.

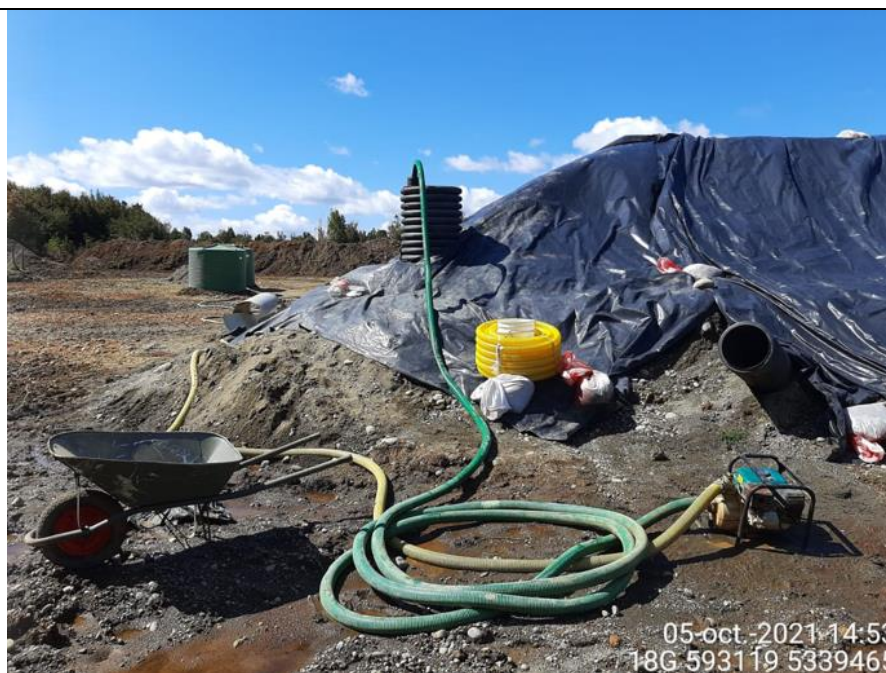
Fotografía N°3: Retiro de Lixiviados desde cámara C08 por Personal Municipal.  
Tomada: Martes 05 de Octubre del 2021.

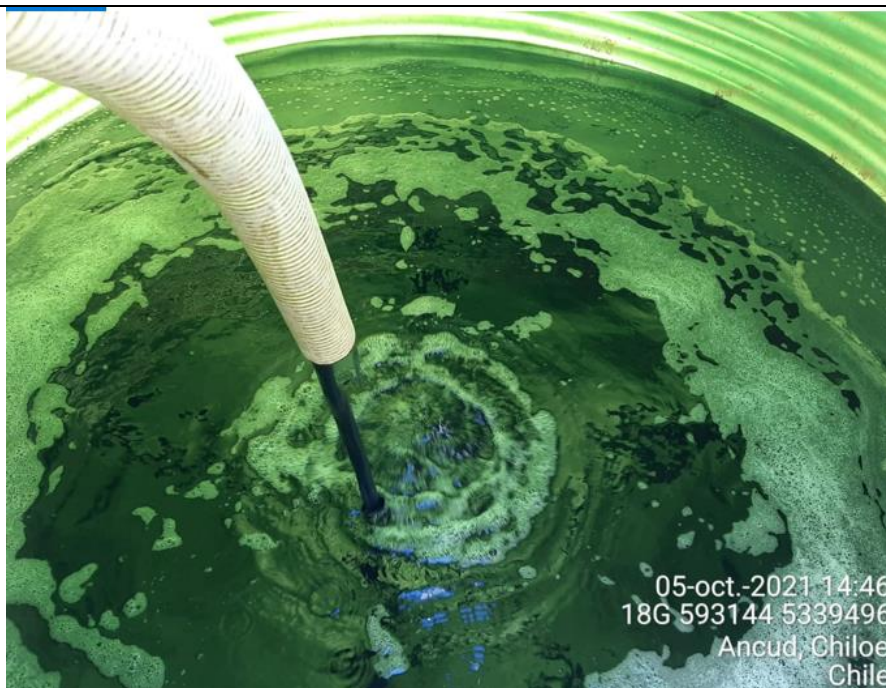
Fotografía N°4: Extracción de Lixiviados desde diagonal D2.  
Tomada: Martes 05 de Octubre del 2021..

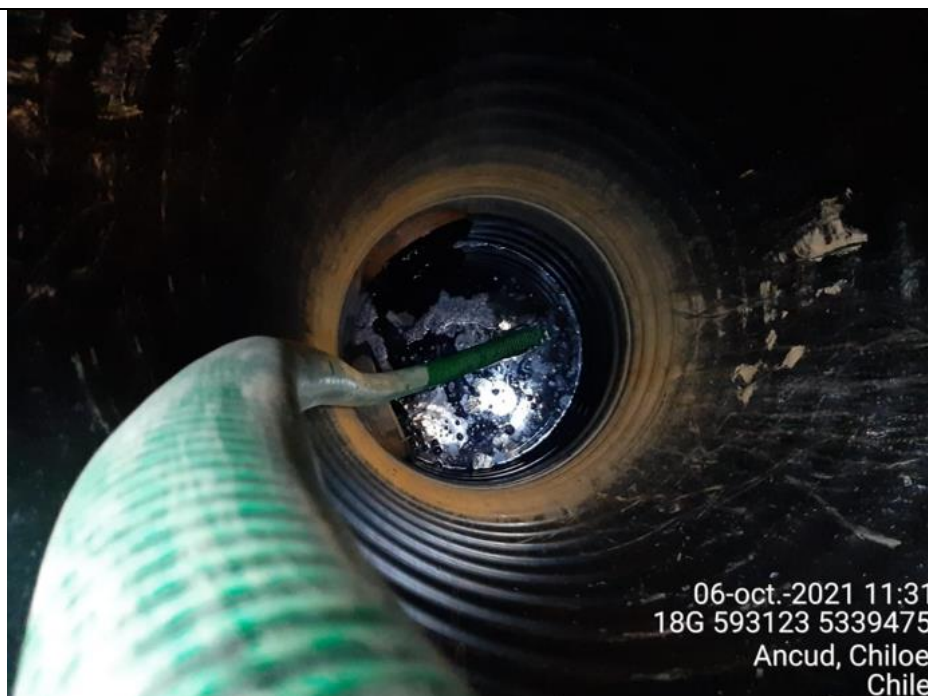
Fotografía N°5: Retiro de Lixiviados desde cámara C03 por Personal Municipal.  
Tomada: Miércoles 06 de Octubre del 2021.

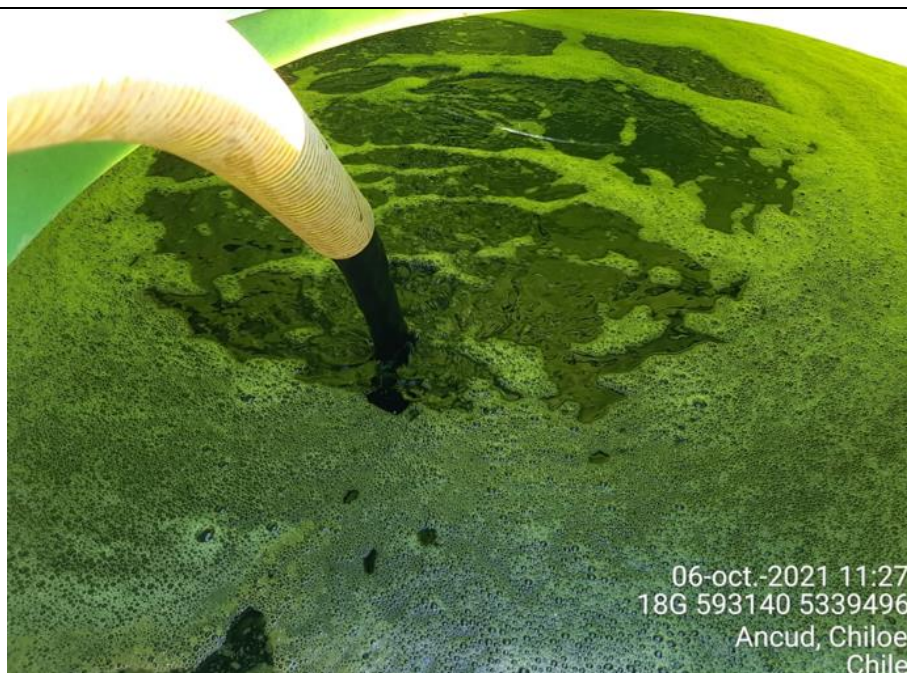
Fotografía N°6: Extracción de Lixiviados a estanque de acumulación.  
Tomada: Miércoles 06 de Octubre del 2021.

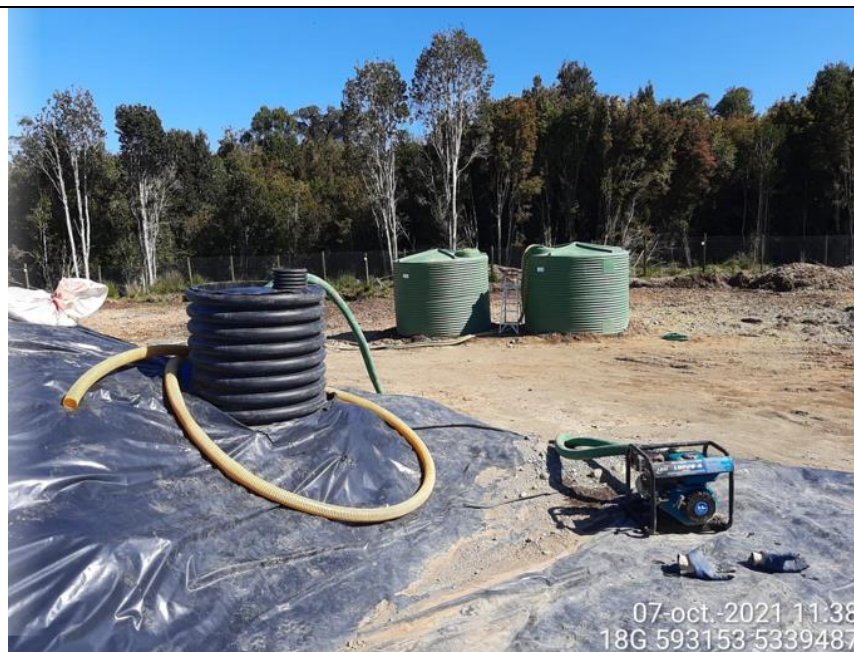
Fotografía N°7: Extracción de Lixiviados desde cámara de inspección sobrecelda C10.  
Tomada: Jueves 07 de Octubre del 2021

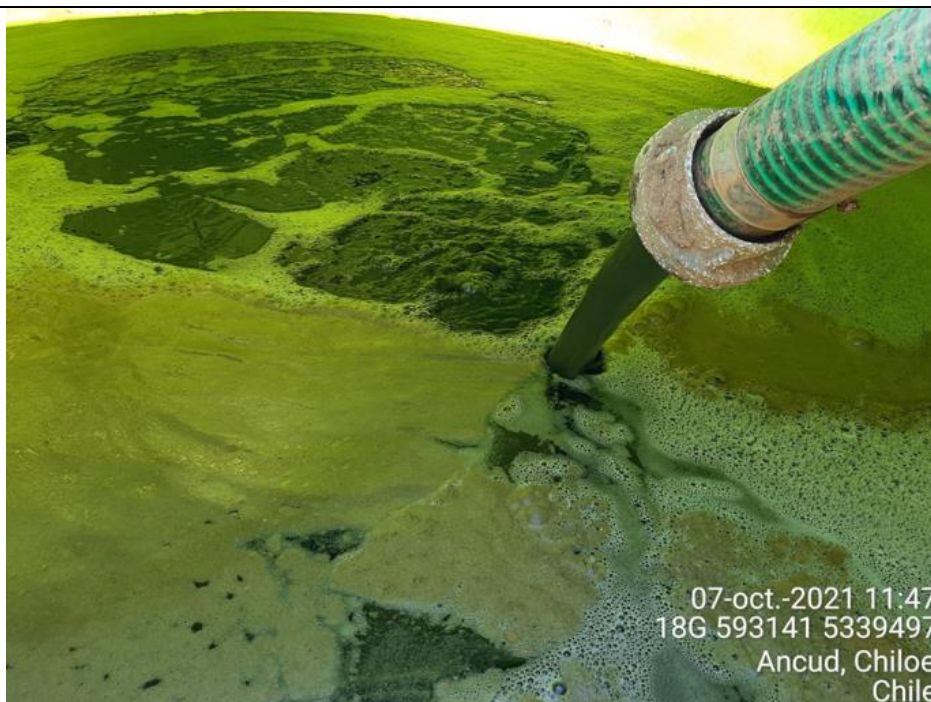
Fotografía N°8: Retiro de Lixiviados a estanque de acumulación por personal Municipal.  
Tomada: Jueves 07 de Octubre del 2021

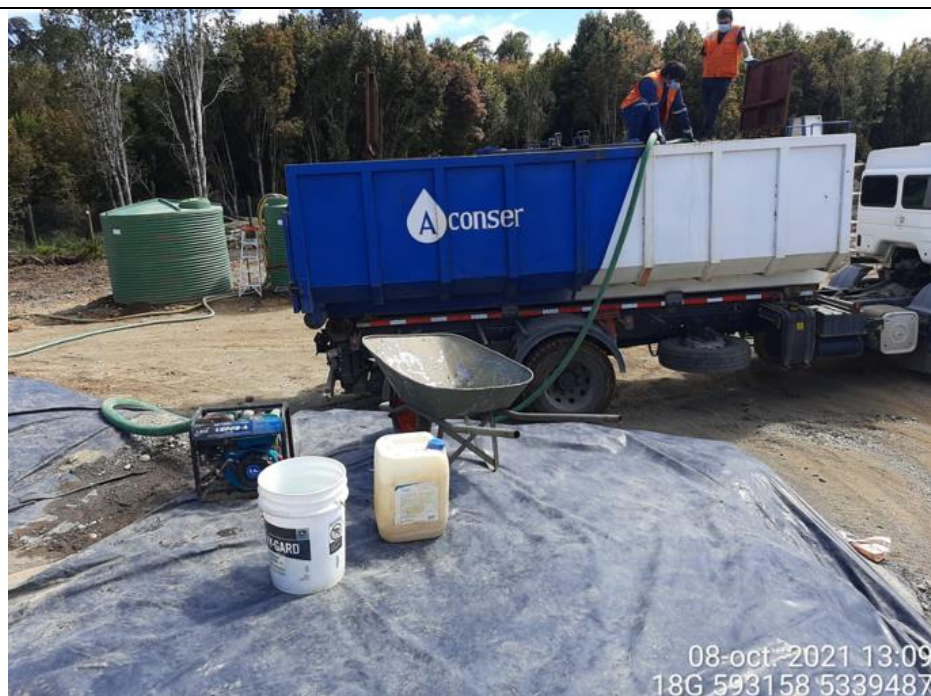
Fotografía N°9: Retiro de Lixiviados zona norte empresa Aconser.  
Tomada: Viernes 08 de Octubre del 2021

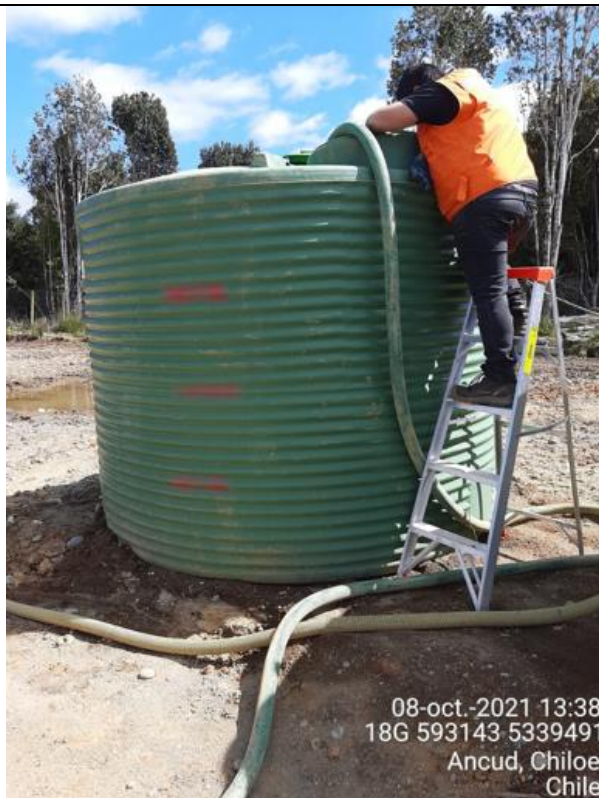
Fotografía N°10: Retiro de Lixiviados desde estanque a camión de Aconser.  
Tomada: Viernes 08 de Octubre del 2021

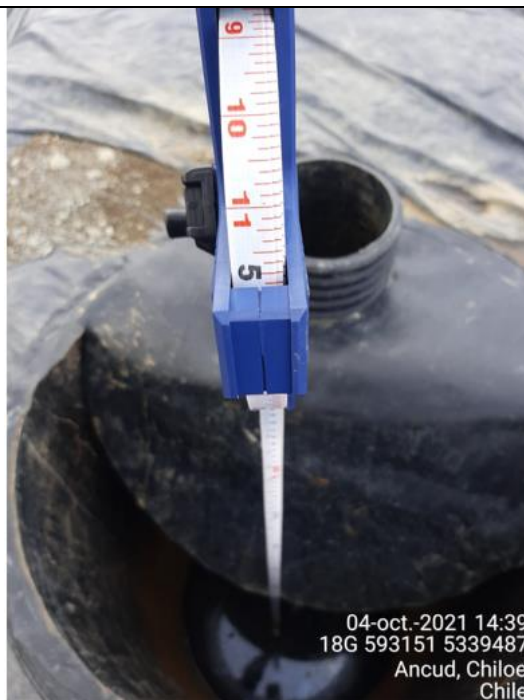
Fotografía N°13: Medición de Niveles de cámaras por Personal Municipal.  
Tomada: 04 de Octubre del 2021.

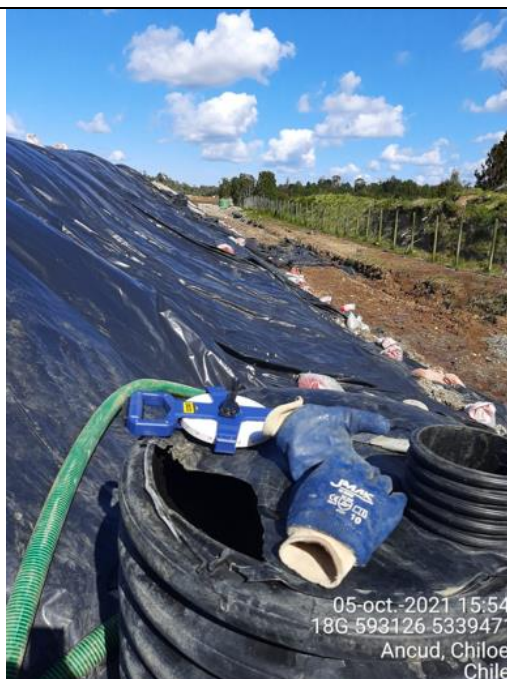
Fotografía N°14: Medición de Niveles de cámaras por Personal Municipal.  
Tomada: 05 de Octubre del 2021.

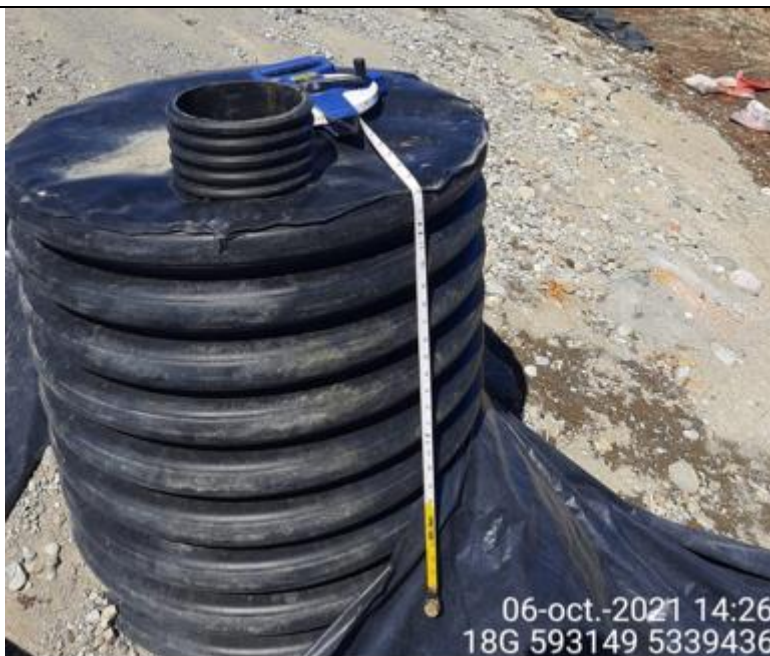
Fotografía N°15: Medición de Niveles de cámaras por Personal Municipal.  
Tomada: 06 de octubre del 2021.

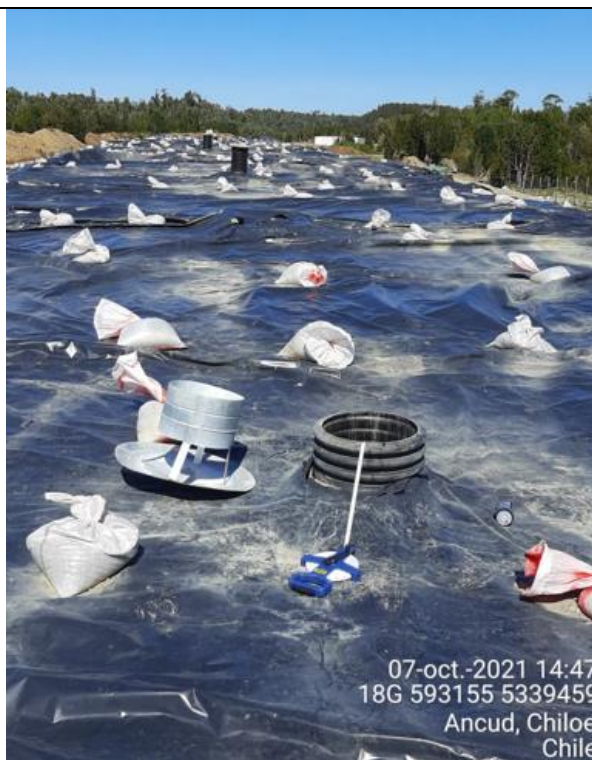
Fotografía N°16: Medición de Niveles de cámaras por Personal Municipal.  
Tomada: 07 de Octubre del 2021.

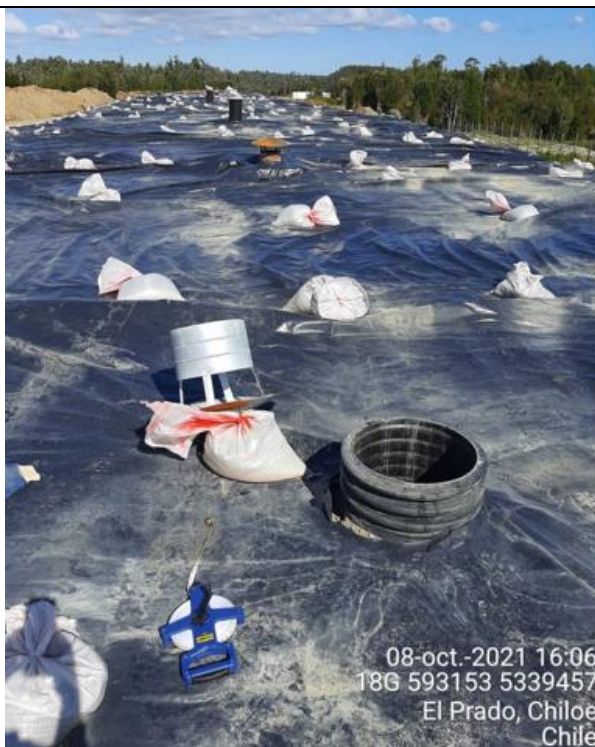
Fotografía N°17: Medición de Niveles de Chimeneas por Personal Municipal.  
Tomada: 08 de Octubre del 2021.
