Reporte de cumplimiento MP “Relleno Sanitario Puntra” Lunes 15 de Noviembre del 2021

En virtud de Resolución Exenta N°2291, de 18 de Octubre del 2021, de la Superintendencia del Medio Ambiente (SMA), donde nuevamente ordena Medidas Provisionales procedimentales que indica a Relleno Sanitario Puntra, cuyo titular es la Ilustre Municipalidad de Ancud.

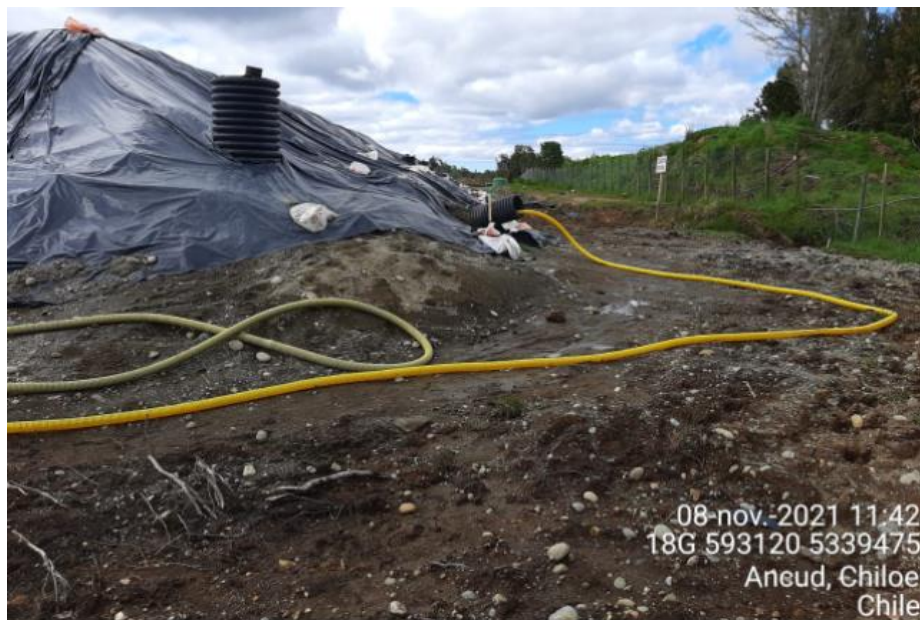
Fotografía N°1: Retiro de Lixiviados desde diagonal D04 por Personal Municipal.
Tomada: Lunes 08 de Noviembre del 2021.

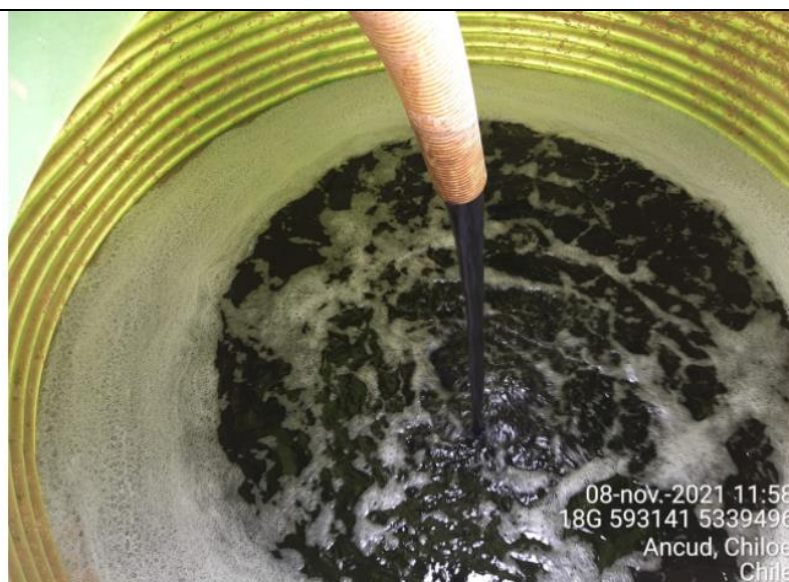
Fotografía N°2: Retiro de Lixiviados a estanque de acumulación por Personal Municipal.
Tomada: Lunes 08 de Noviembre del 2021

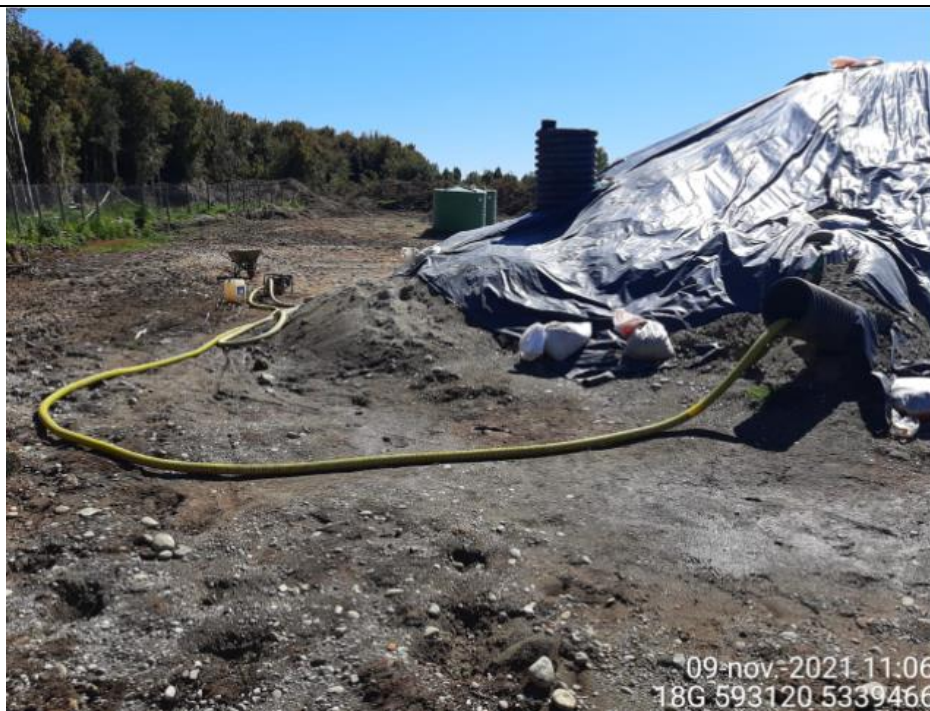
Fotografía N°3: Retiro de Lixiviados desde diagonal D04 por Personal Municipal.
Tomada: Martes 09 de Noviembre del 2021.

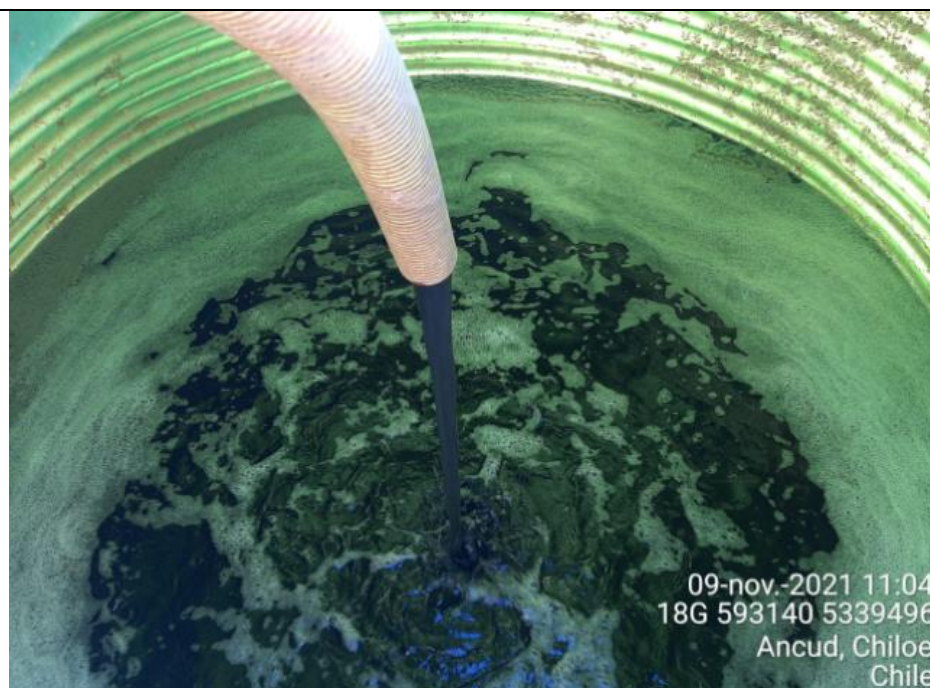
Fotografía N°4: Retiro de Lixiviados desde diagonal D04 por Personal Municipal.
Tomada: Martes 09 de Noviembre del 2021.

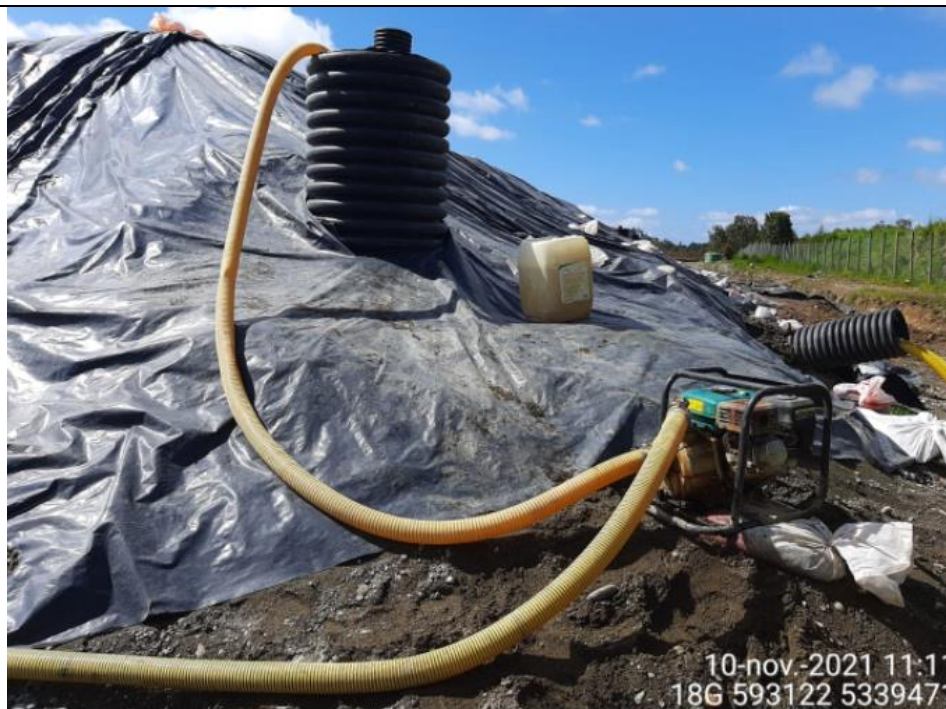
Fotografía N°5: Extracción de Lixiviados desde Cámara C08.
Tomada: Miércoles 10 de Noviembre del 2021.

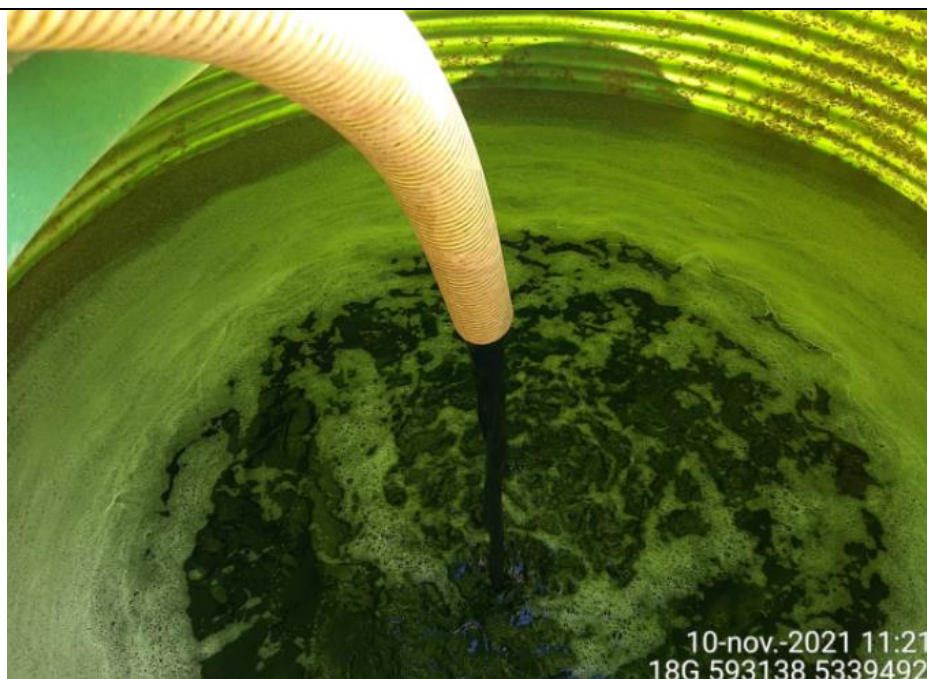
Fotografía N°6: Extracción de Lixiviados desde Cámara C08.
Tomada: Miércoles 10 de Noviembre del 2021.

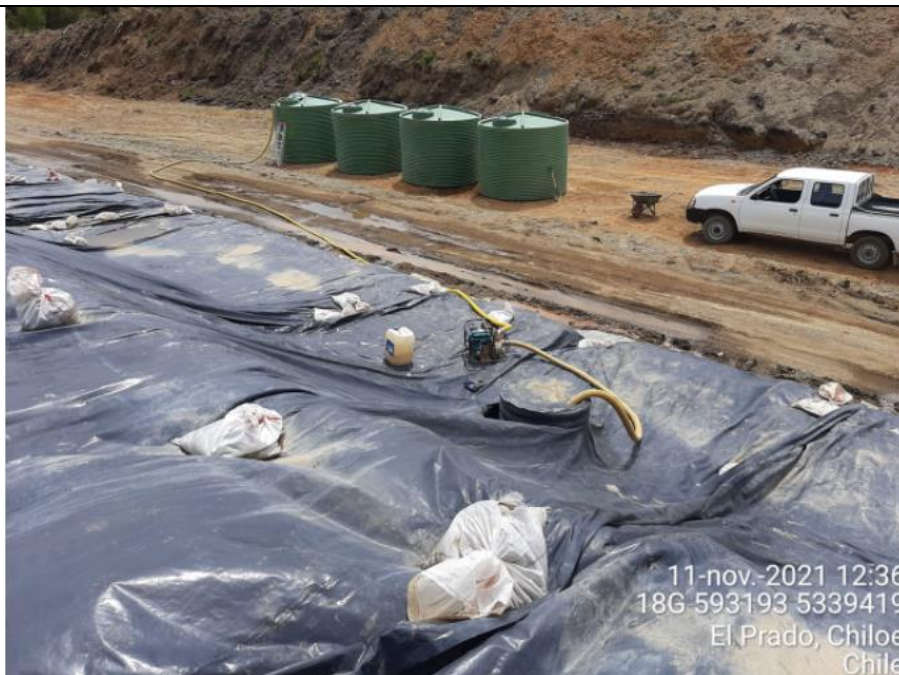
Fotografía N°7: Extracción de Lixiviados C13 por personal Municipal
Tomada: Jueves 11 de Noviembre del 2021.

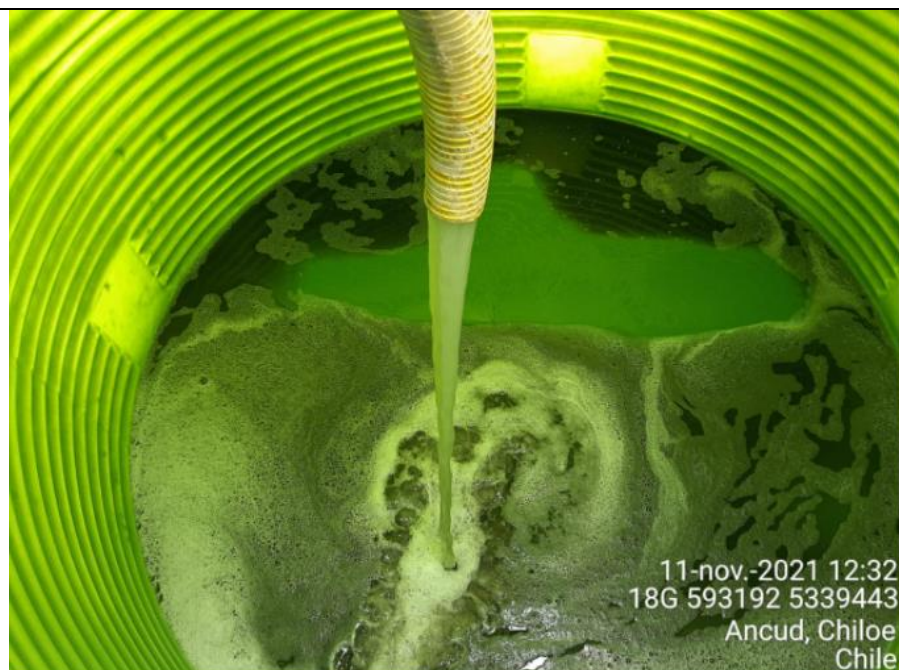
Fotografía N°8: Extracción de Lixiviados a estanque.
Tomada: Jueves 11 de Noviembre del 2021.

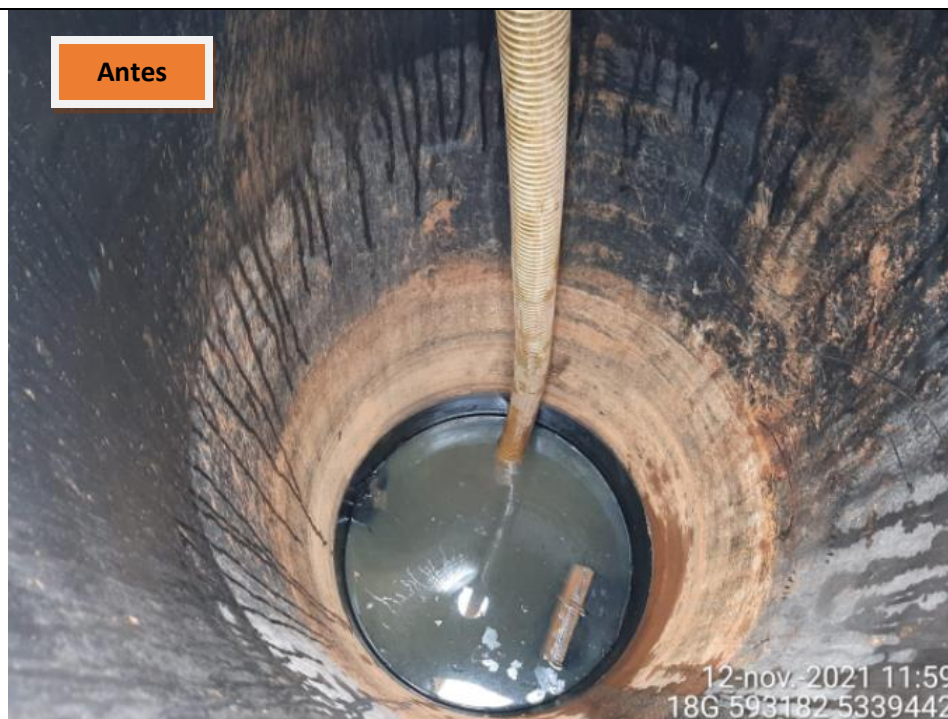
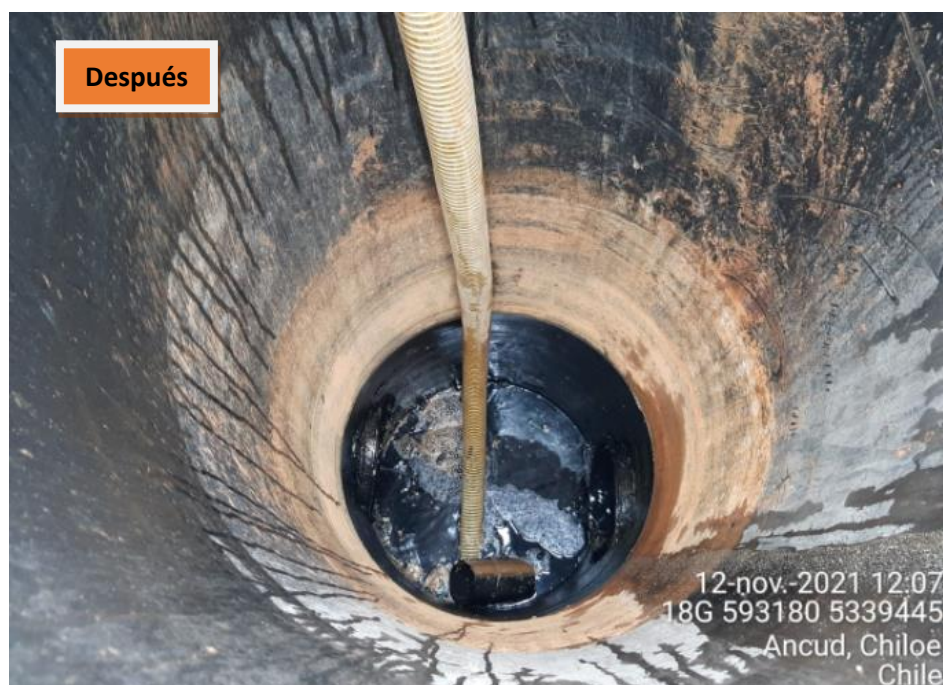
Fotografía N°9: Extracción de Lixiviados en cámara C12 Antes y Después Retiro.
Tomada: Viernes 12 de Noviembre del 2021.

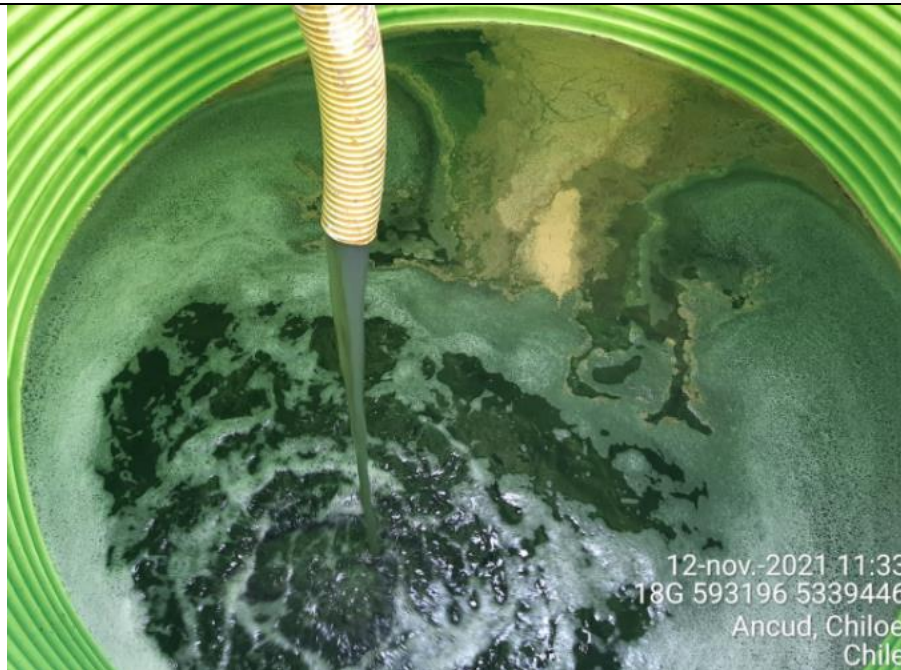
Fotografía N°10: Retiro de Lixiviados a estanque de acumulación.
Tomada: Viernes 12 de Noviembre del 2021.

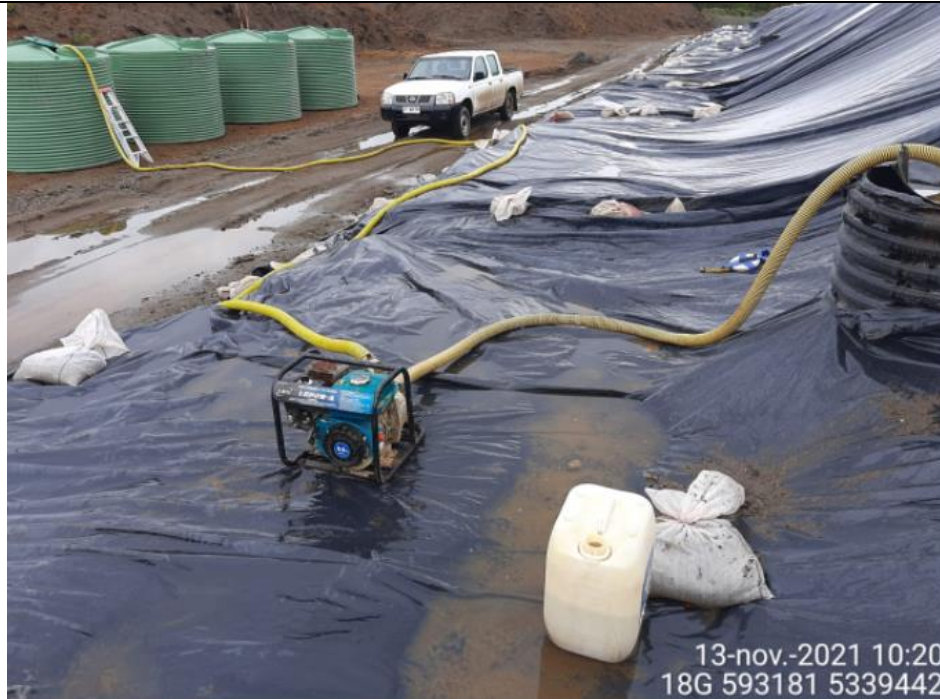
Fotografía N°11: Extracción de Lixiviados desde cámara C12 y C13.
Tomada: Sábado 13 de Noviembre del 2021.

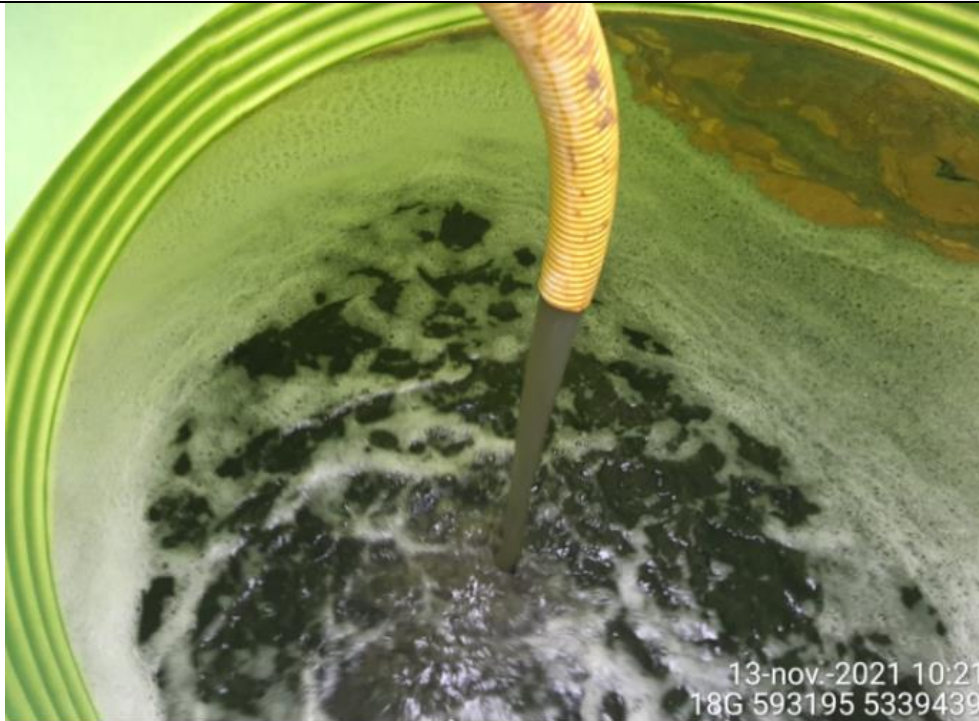
Fotografía N°12: Retiro de Lixiviados a estanque de acumulación.
Tomada: Sábado 13 de Noviembre del 2021.

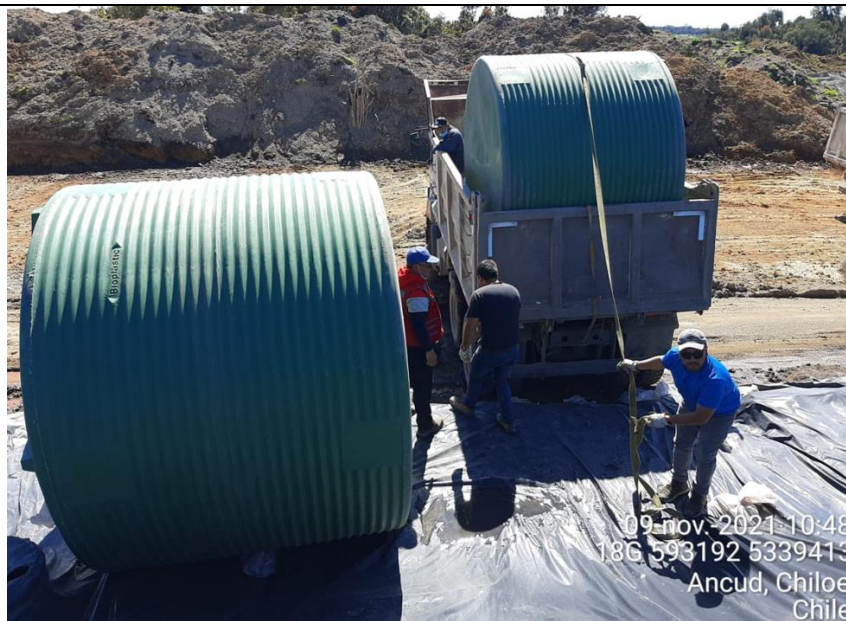
Fotografía N°13: Nuevos Estanques para almacenamiento de Lixiviados.

En cuanto al tema de almacenamiento de lixiviados, dentro de la semana del 08 al 15 de noviembre, se aumentó la capacidad de almacenamiento de lixiviados, aumentando la capacidad de 30 m³ actual a 120 m³. Esto para lograr abarcar más puntos de extracciones desde las cámaras y así bajar aún más los niveles de lixiviados del recinto. Se adjuntan Fotografías de respaldo.

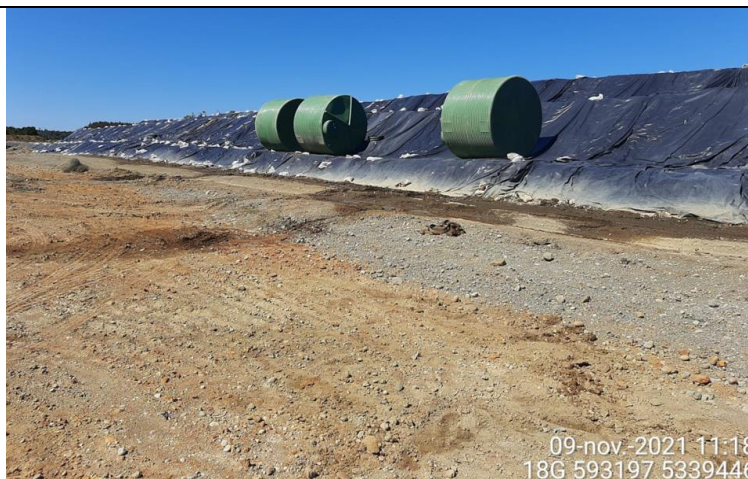
Fotografía N°14: Posicionamiento Nuevos Estanques para almacenamiento de Lixiviados.

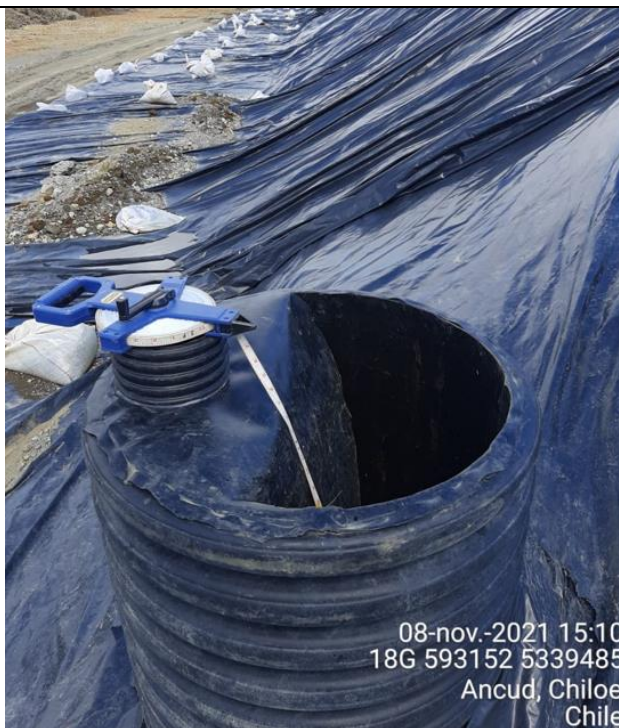
Fotografía N°17: Medición de Niveles de cámaras por Personal Municipal.
Tomada: 08 de Noviembre del 2021.

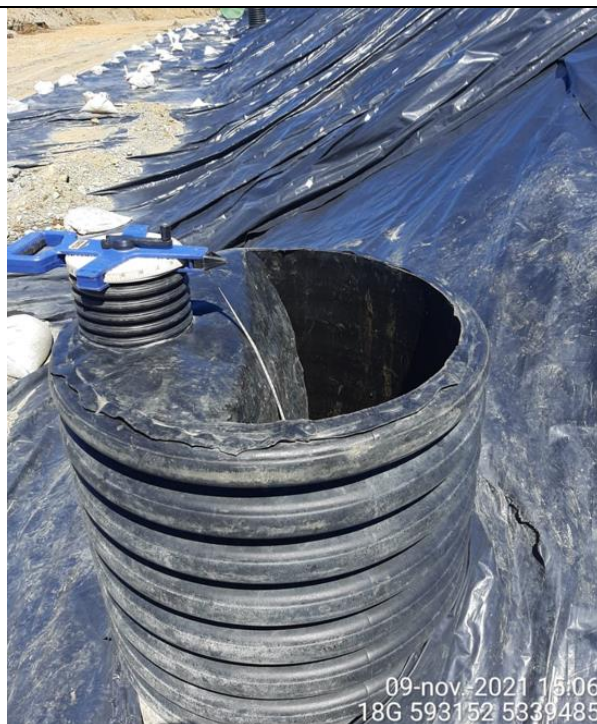
Fotografía N°18: Medición de Niveles de cámaras por Personal Municipal.
Tomada: 09 de Noviembre del 2021.

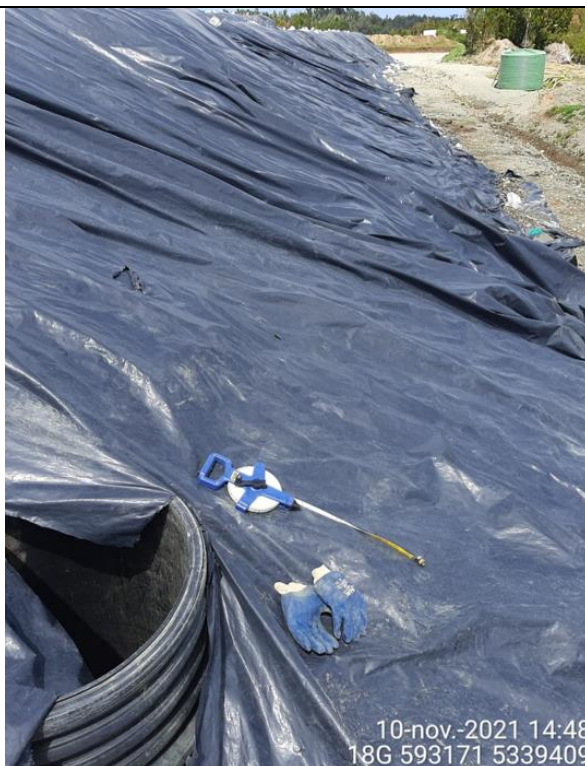
Fotografía N°19: Medición de Niveles de cámaras por Personal Municipal.
Tomada: 10 de Noviembre del 2021del 2021.

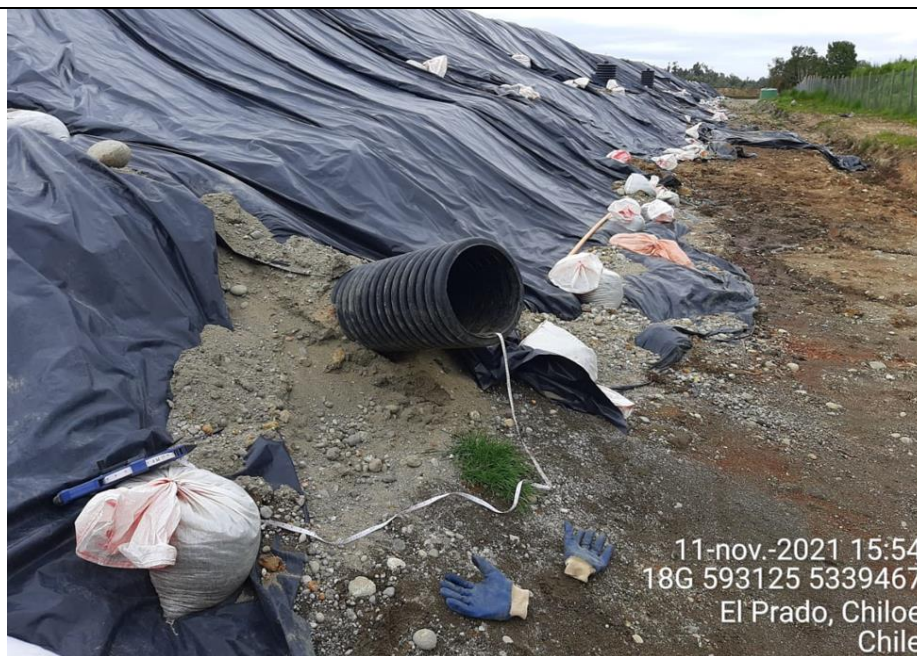
Fotografía N°20: Medición de Niveles de cámaras por Personal Municipal.
Tomada: 11 de Noviembre del 2021.

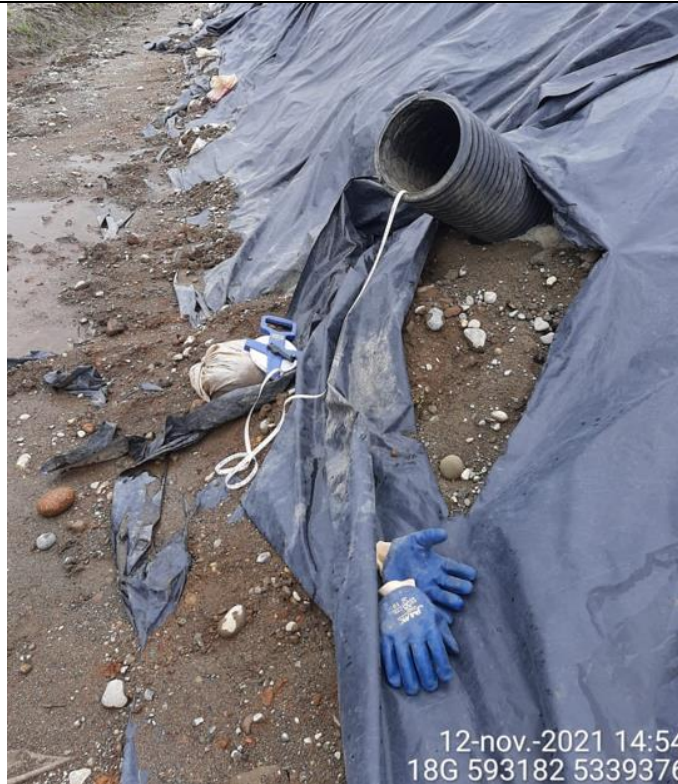
Fotografía N°21: Medición de Niveles de cámaras por Personal Municipal.
Tomada: 12 de Noviembre del 2021.

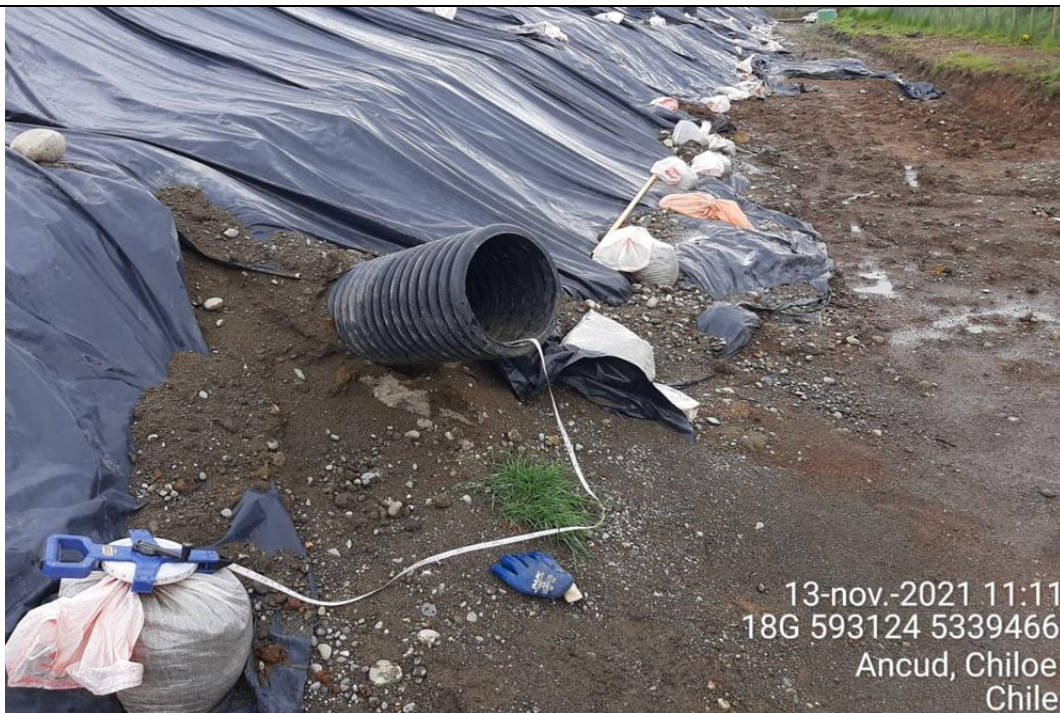
Fotografía N°22: Medición de Niveles de cámaras por Personal Municipal.
Tomada: 13 de Noviembre del 2021
