## **Reporte de cumplimiento MP “Relleno Sanitario Puntra” Lunes 22 de Noviembre del 2021**

En virtud de Resolución Exenta N°2291, de 18 de Octubre del 2021, de la Superintendencia del Medio Ambiente (SMA), donde nuevamente ordena Medidas Provisionales procedimentales que indica a Relleno Sanitario Puntra, cuyo titular es la Ilustre Municipalidad de Ancud.

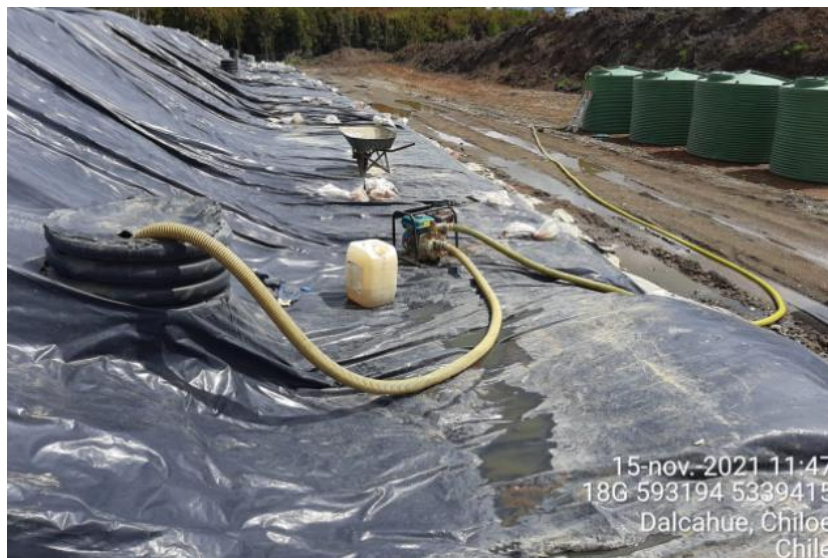
Fotografía N°1: Retiro de Lixiviados desde cámaras sobrecelda por Personal Municipal.  
Tomada: Lunes 15 de Noviembre del 2021.

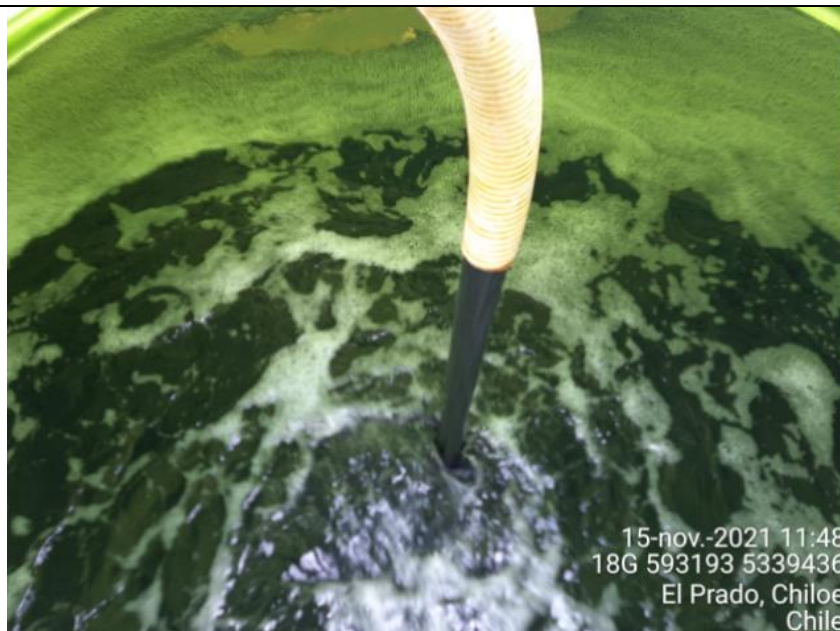
Fotografía N°2: Retiro de Lixiviados a estanque de acumulación por Personal Municipal.  
Tomada: Lunes 15 de Noviembre del 2021

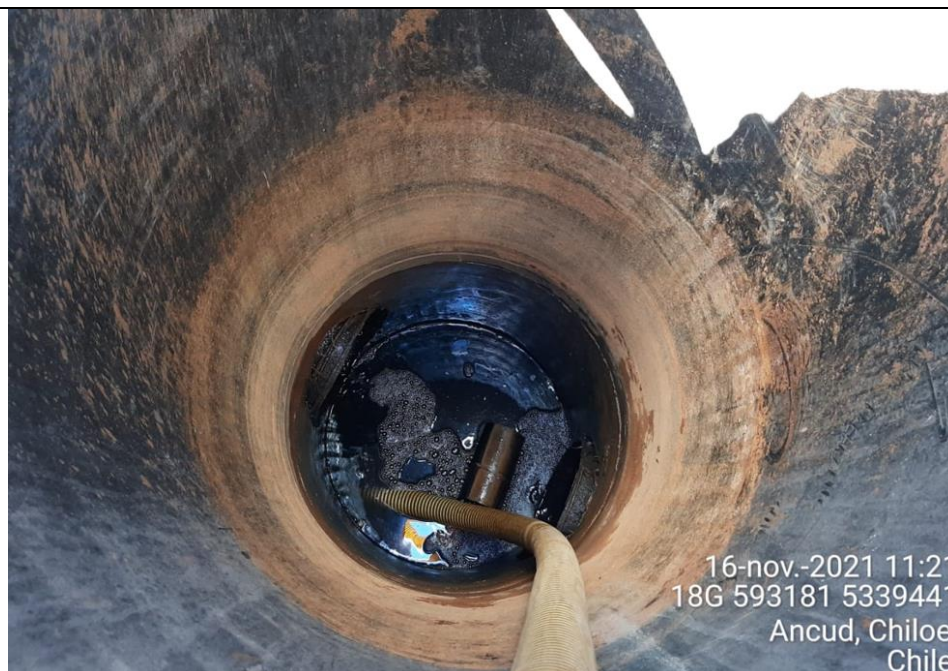
Fotografía N°3: Retiro de Lixiviados desde cámaras por Personal Municipal.  
Tomada: Martes 16 de Noviembre del 2021.

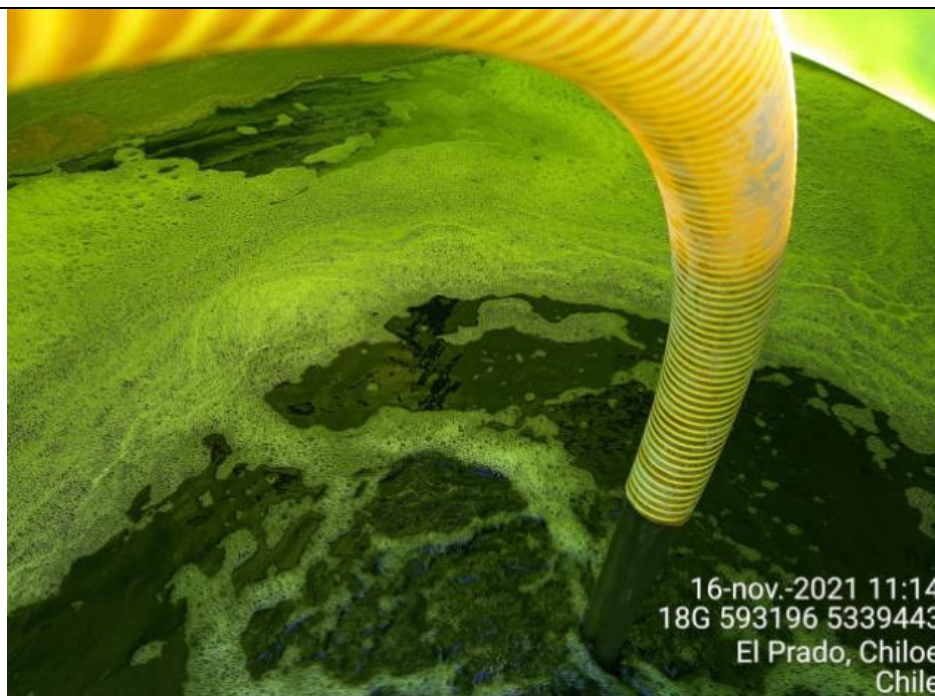
Fotografía N°4: Retiro de Lixiviados a estanque por Personal Municipal.  
Tomada: Martes 16 de Noviembre del 2021.

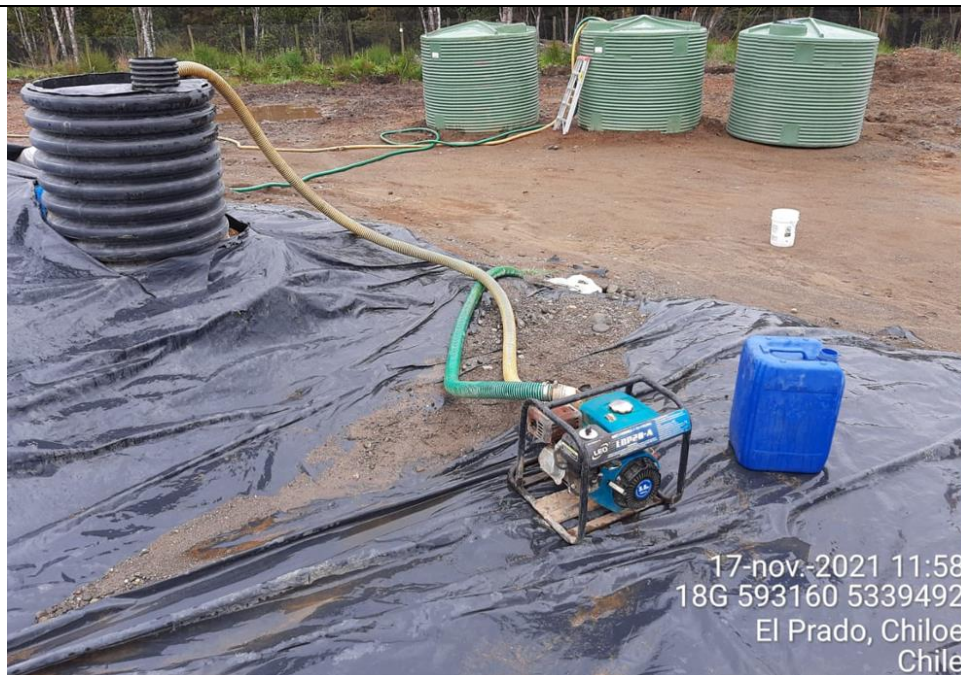
Fotografía N°5: Extracción de Lixiviados desde Cámara C10.  
Tomada: Miércoles 17 de Noviembre del 2021.

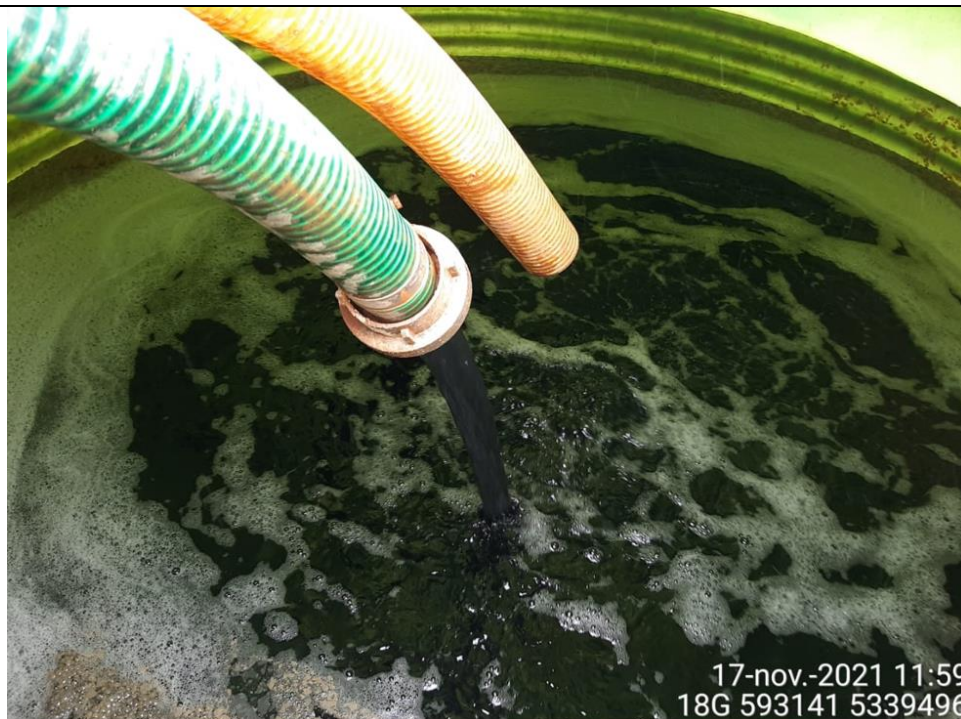
Fotografía N°6: Extracción de Lixiviados a estanque almacenamiento.  
Tomada: Miércoles 17 de Noviembre del 2021.

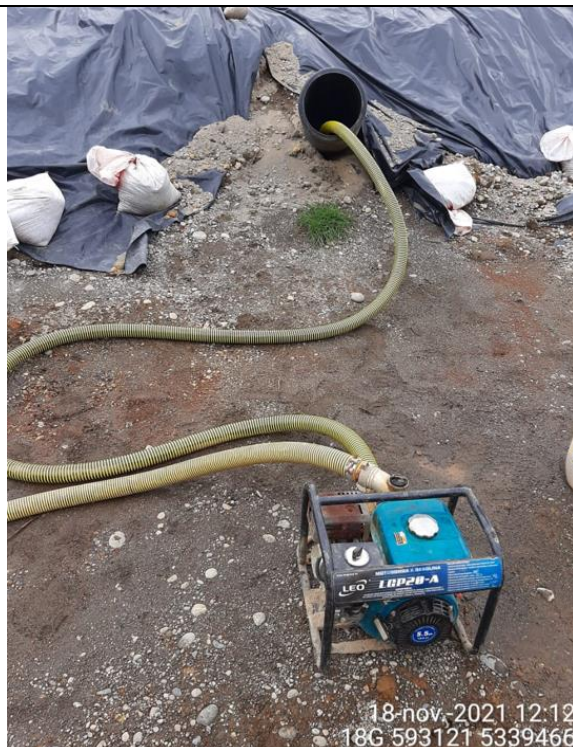
Fotografía N°7: Extracción de Lixiviados desde diagonal D04 por personal Municipal  
Tomada: Jueves 18 de Noviembre del 2021.

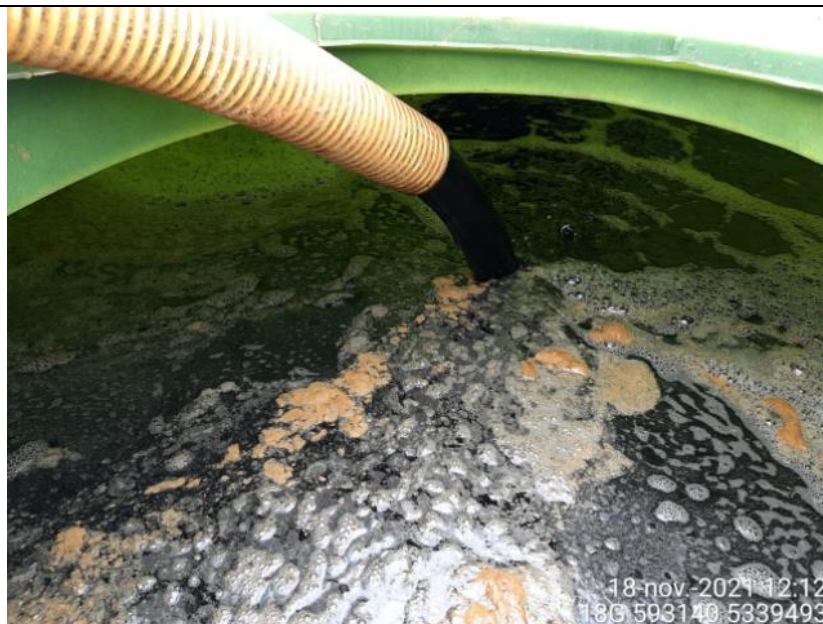
Fotografía N°8: Extracción de Lixiviados a estanque.  
Tomada: Jueves 18 de Noviembre del 2021.

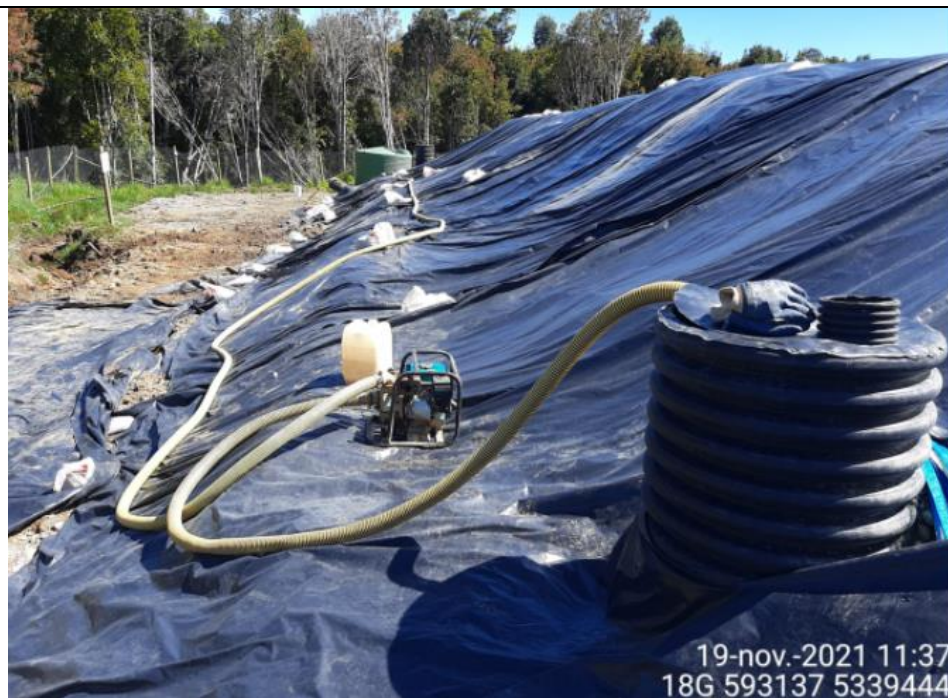
Fotografía N°9: Extracción de Lixiviados en cámara C07.  
Tomada: Viernes 19 de Noviembre del 2021.

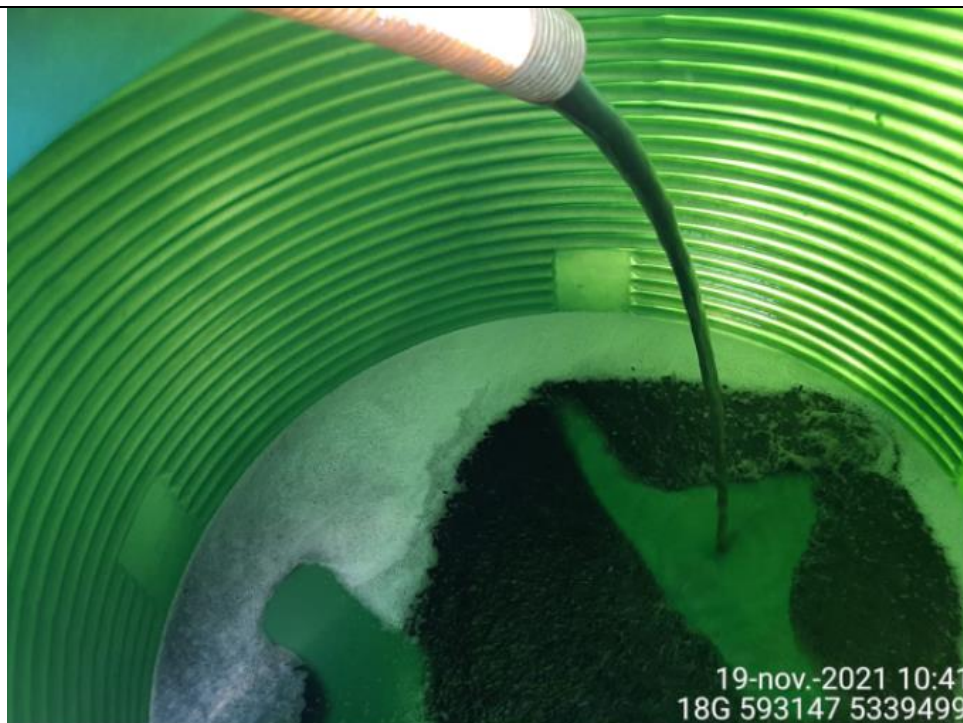
Fotografía N°10: Retiro de Lixiviados a estanque de acumulación.  
Tomada: Viernes 19 de Noviembre del 2021.

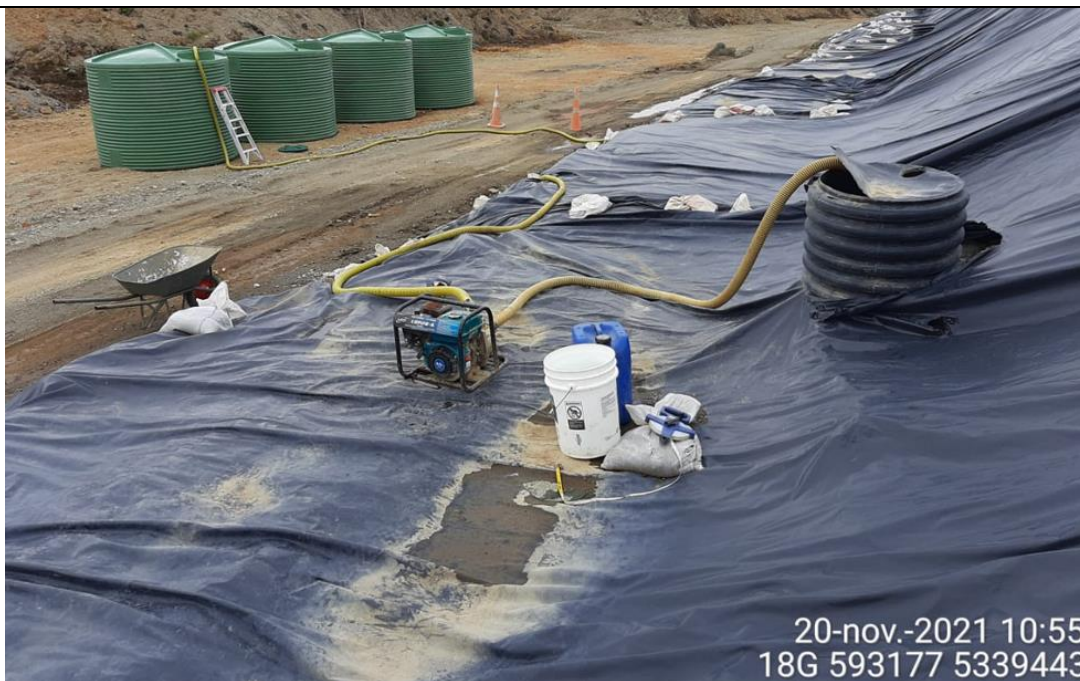
Fotografía N°11: Extracción de Lixiviados desde cámara C12.  
Tomada: Sábado 20 de Noviembre del 2021.

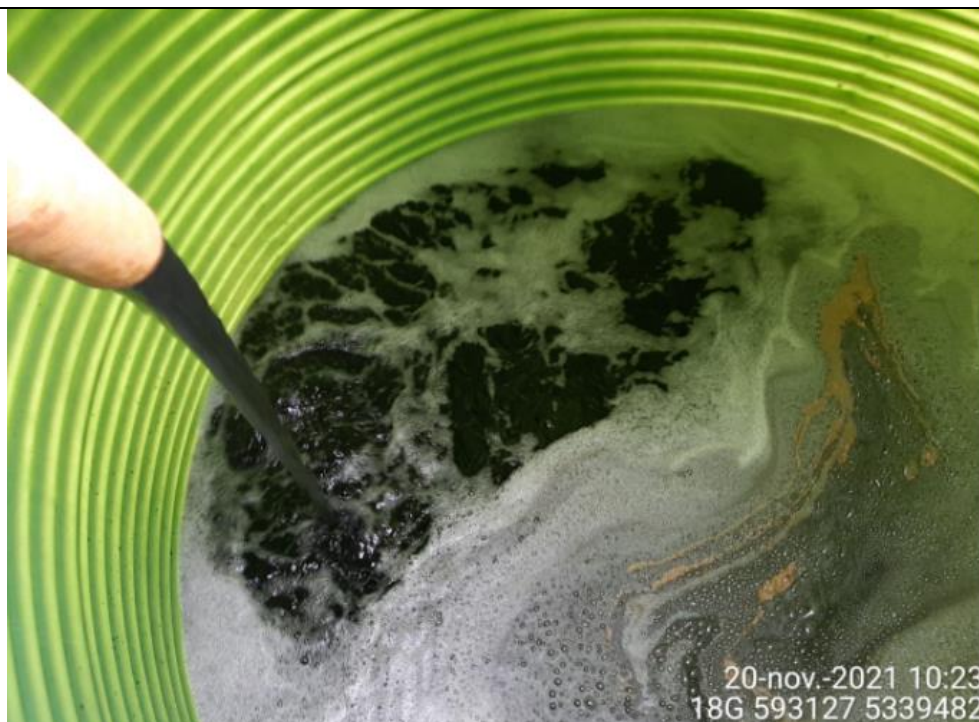
Fotografía N°12: Retiro de Lixiviados a estanque de acumulación.  
Tomada: Sábado 20 de Noviembre del 2021.

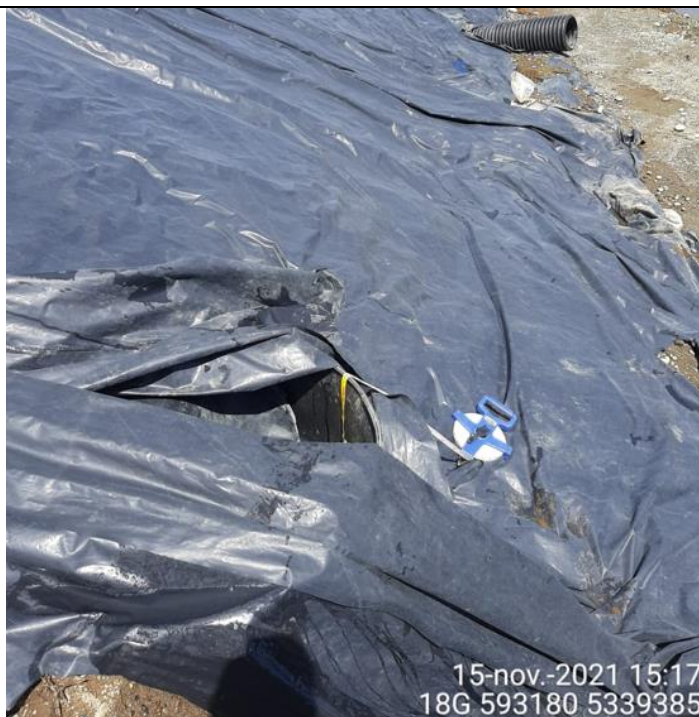
Fotografía N°15: Medición de Niveles de cámaras por Personal Municipal.  
Tomada: 15 de Noviembre del 2021.

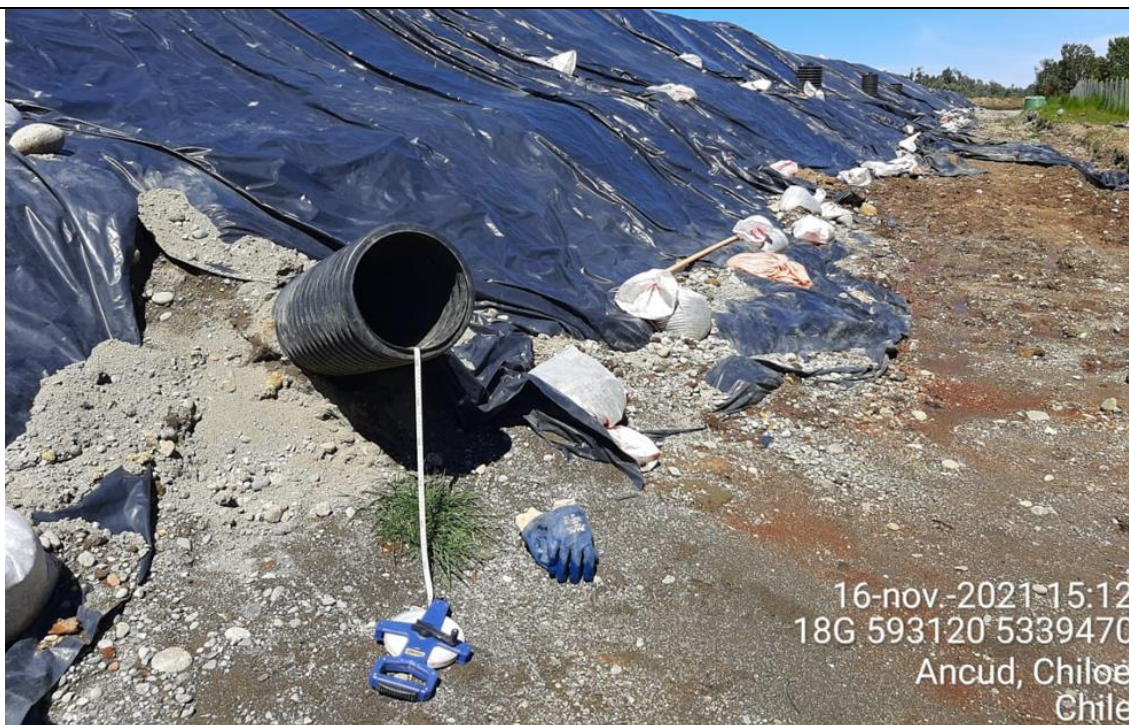
Fotografía N°16: Medición de Niveles de cámaras por Personal Municipal.  
Tomada: 16 de Noviembre del 2021.

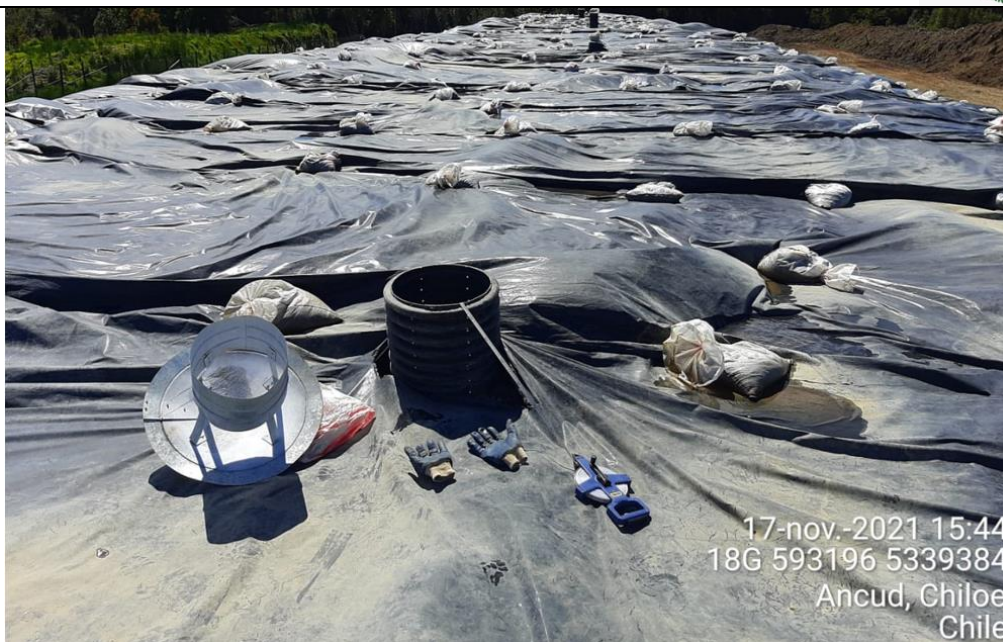
Fotografía N°17: Medición de Niveles de cámaras por Personal Municipal.  
Tomada: 17 de Noviembre del 2021del 2021.

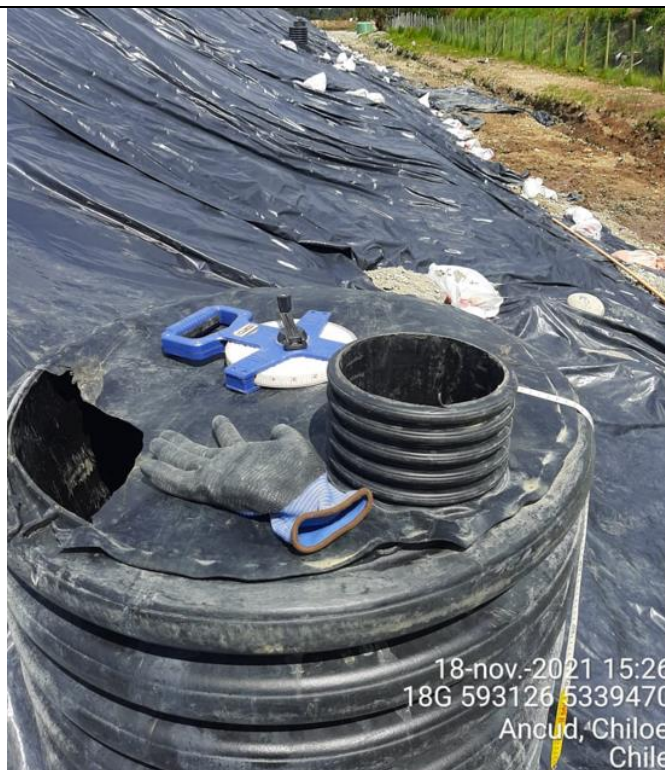
Fotografía N°18: Medición de Niveles de cámaras por Personal Municipal.  
Tomada: 18 de Noviembre del 2021.

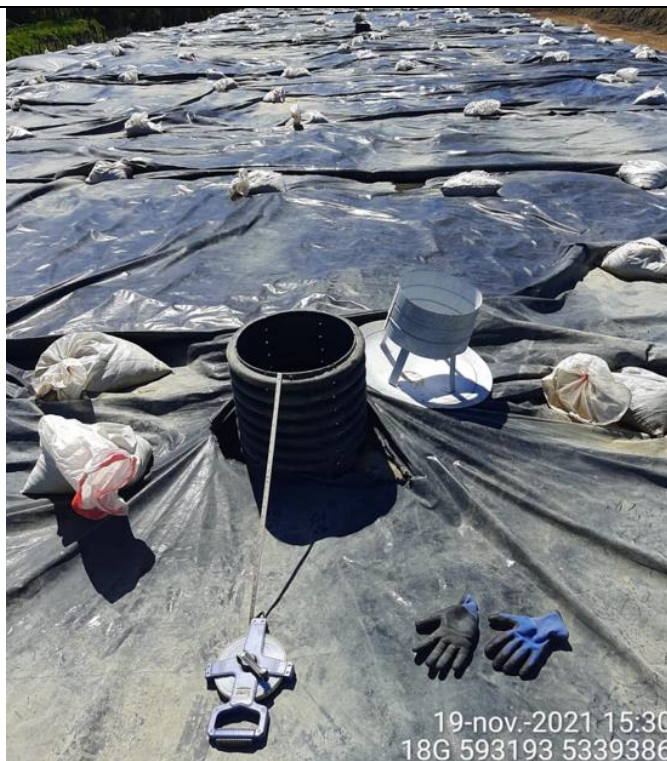
Fotografía N°19: Medición de Niveles de cámaras por Personal Municipal.  
Tomada: 19 de Noviembre del 2021.

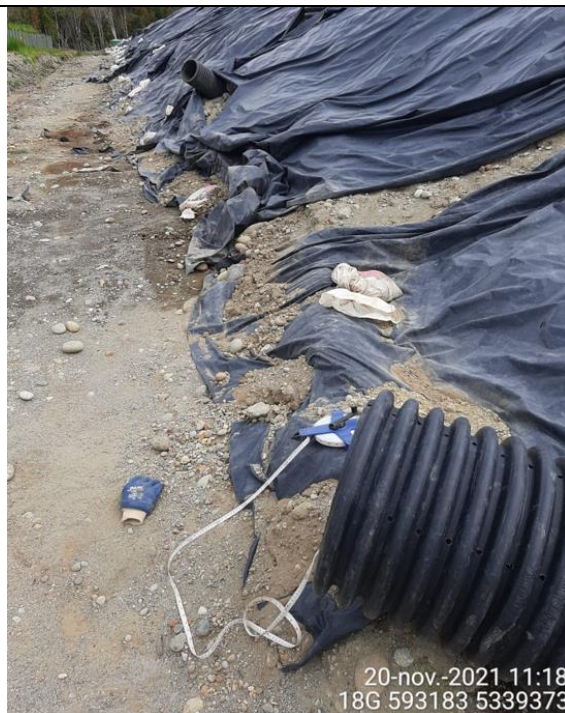
Fotografía N°20: Medición de Niveles de cámaras por Personal Municipal.  
Tomada: 20 de Noviembre del 2021
