Reporte de cumplimiento MP “Relleno Sanitario Puntra” Lunes 06 de Diciembre del 2021

En virtud de Resolución Exenta N°2481, de 18 de Noviembre del 2021, de la Superintendencia del Medio Ambiente (SMA), donde nuevamente ordena Medidas Provisionales procedimentales que indica a Relleno Sanitario Puntra, cuyo titular es la Ilustre Municipalidad de Ancud.

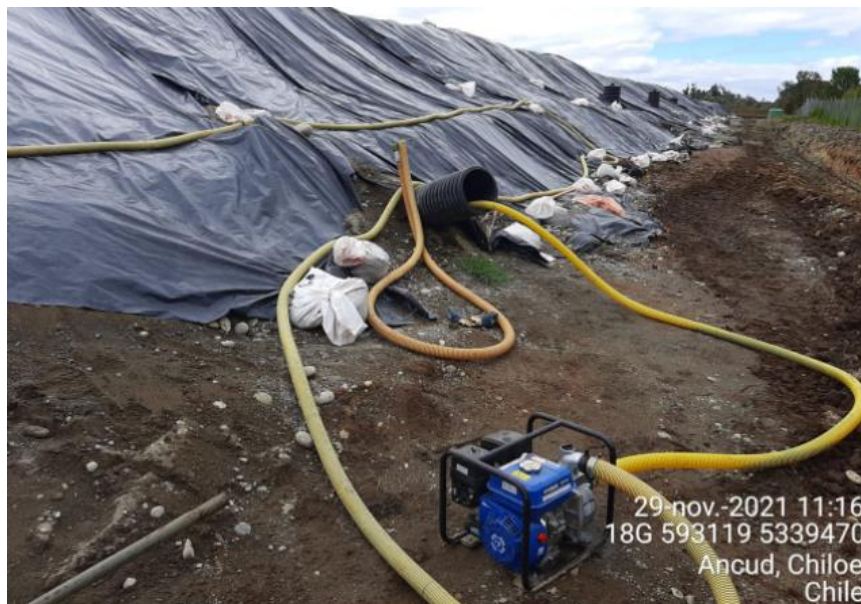
Fotografía N°1: Retiro de Lixiviados desde diagonal D04 por Personal Municipal.
Tomada: Lunes 29 de Noviembre del 2021.

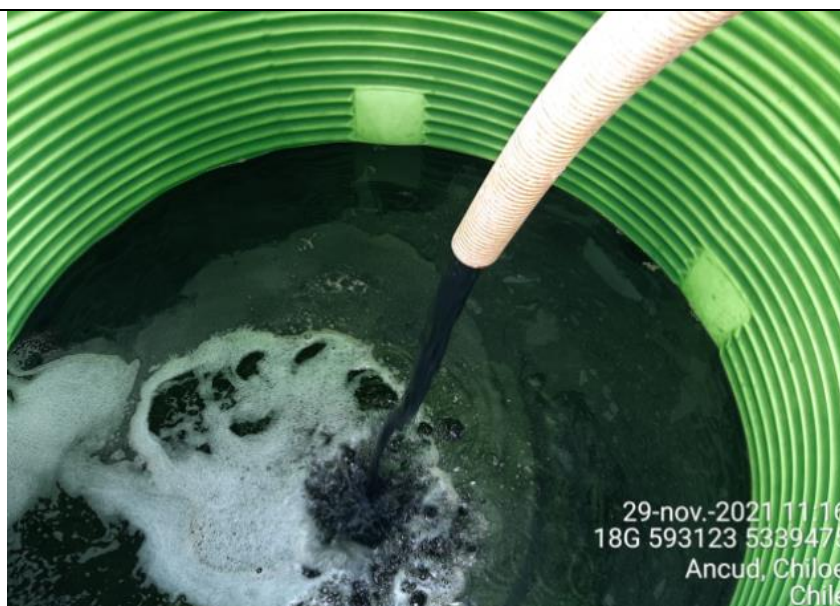
Fotografía N°2: Retiro de Lixiviados a estanque de acumulación por Personal Municipal.
Tomada: Lunes 29 de Noviembre del 2021

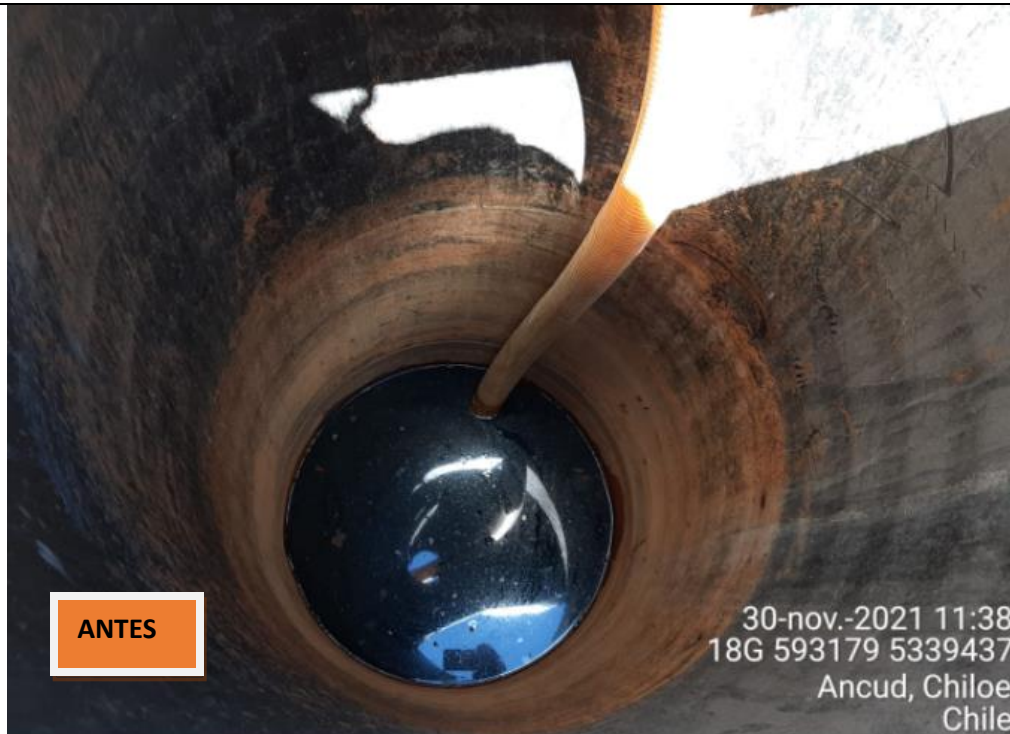
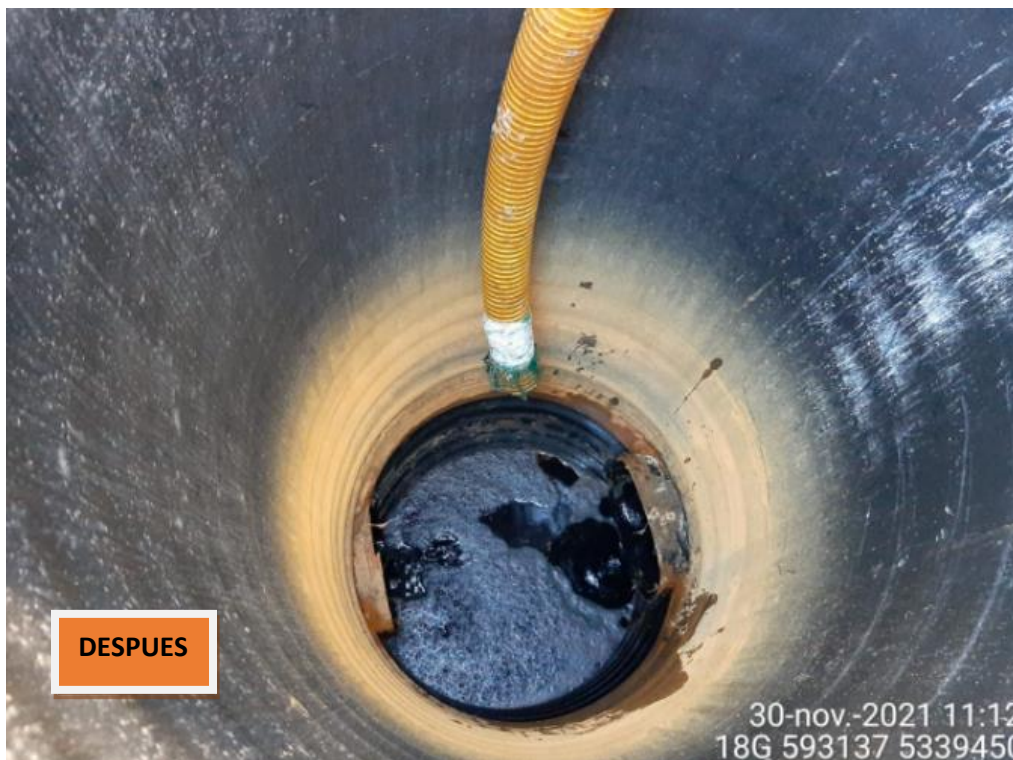
Fotografía N°3: Retiro de Lixiviados cámara C12 antes y despues.
Tomada: Martes 30 de Noviembre del 2021.

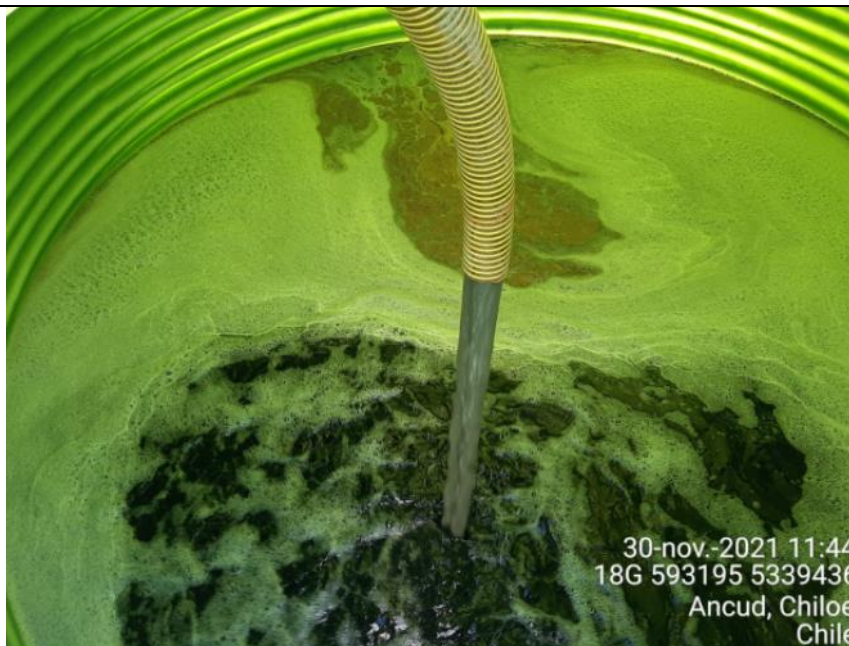
Fotografía N°4: Retiro de Lixiviados a estanque por Personal Municipal.
Tomada: Martes 30 de Noviembre del 2021.

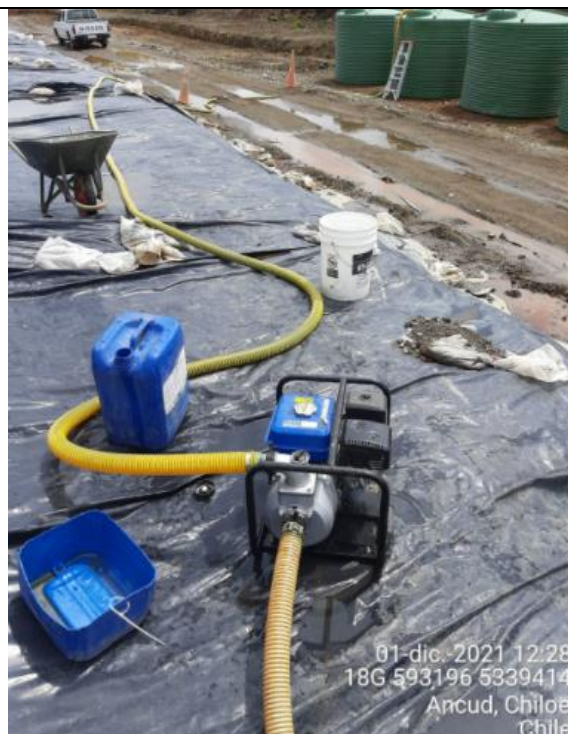
Fotografía N°5: Extracción de Lixiviados desde Cámara C13.
Tomada: Miércoles 01 de Diciembre del 2021.

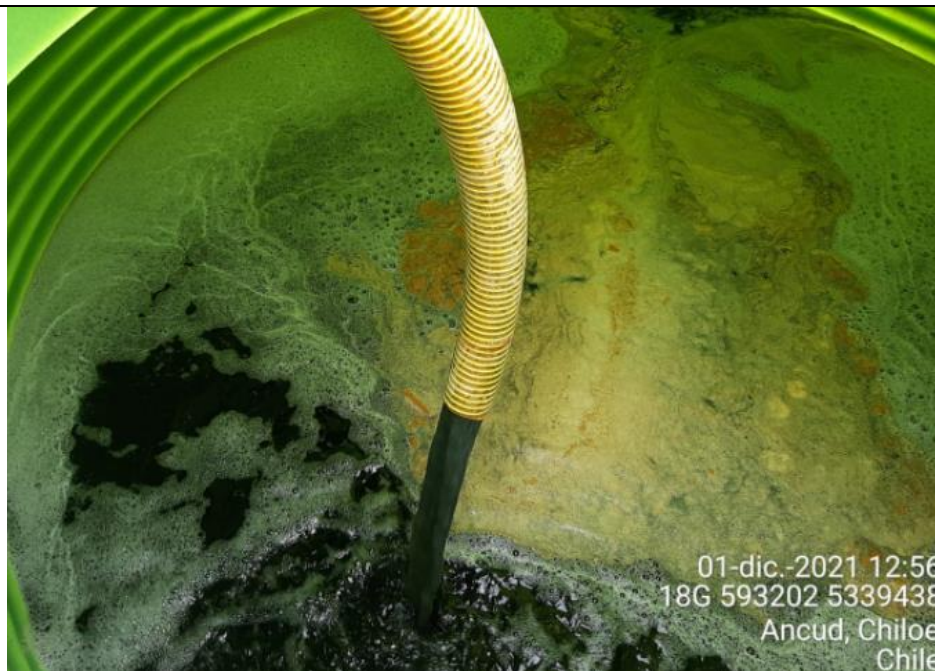
Fotografía N°6: Extracción de Lixiviados a estanque de acumulación.
Tomada: Miércoles 01 de Diciembre del 2021.

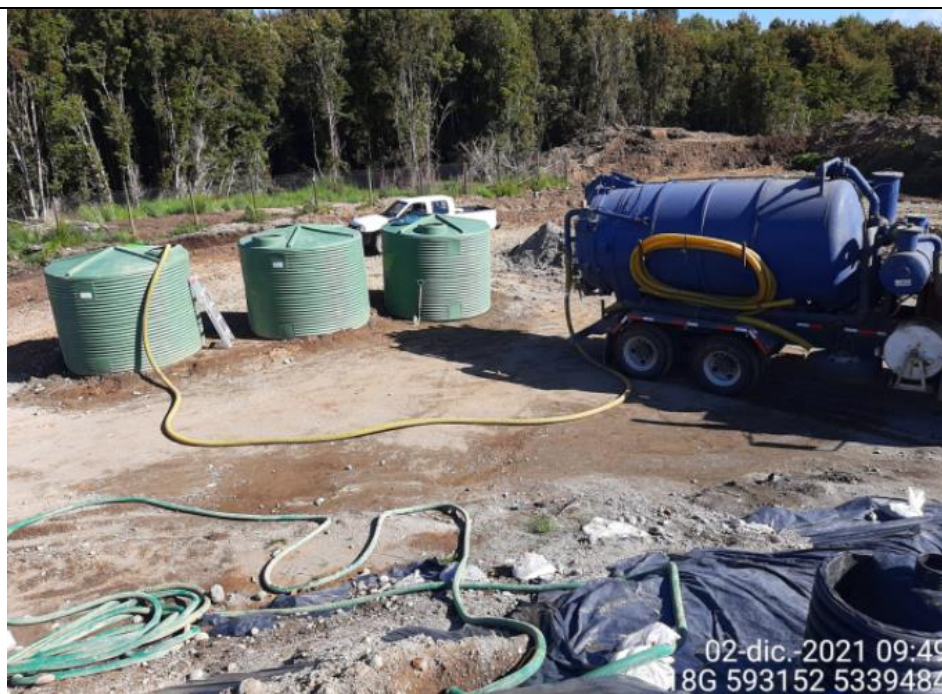
Fotografía N°7: Retiro de Lixiviados por empresa Tresol.
Tomada: Jueves 02 de Diciembre del 2021.

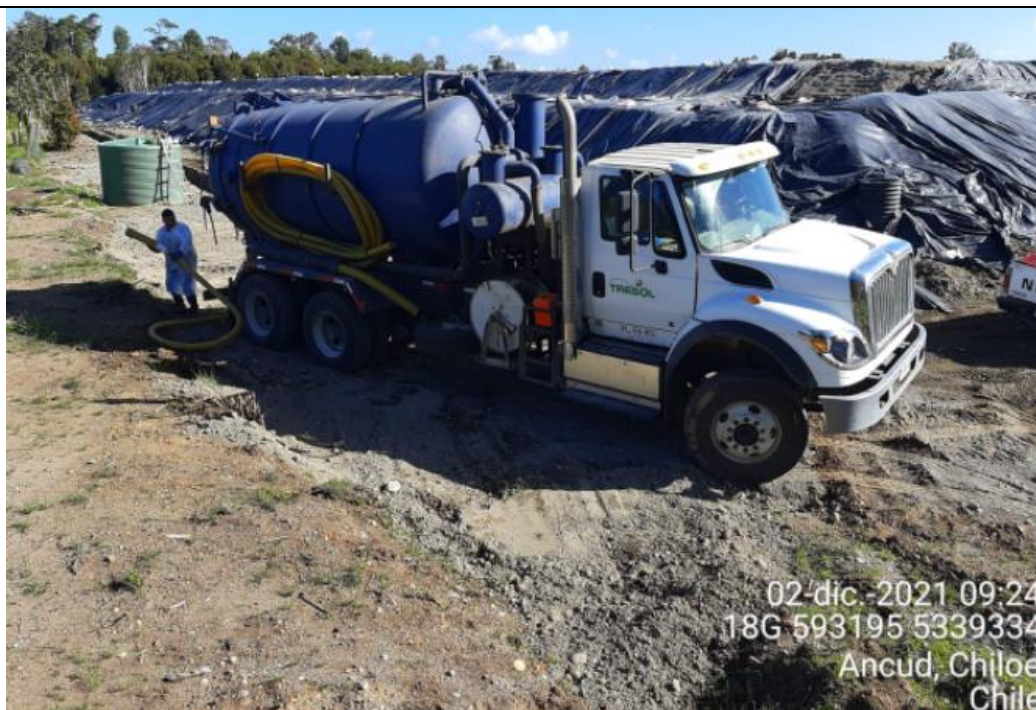
Fotografía N°8: Retiro de Lixiviados por empresa Tresol.
Tomada: Jueves 02 de Diciembre del 2021.

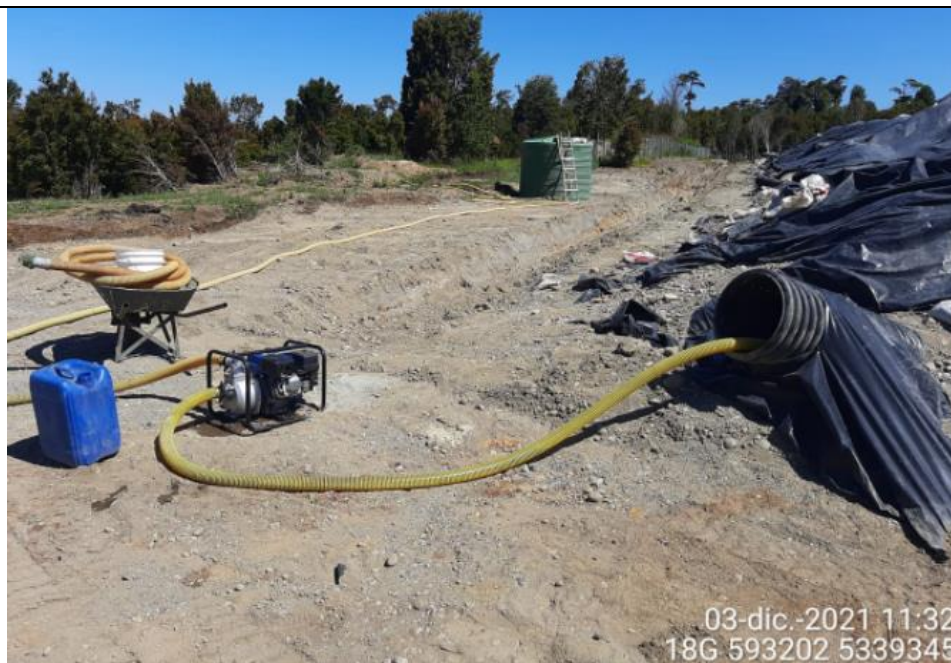
Fotografía N°9: Extracción de Lixiviados en diagonal D01.
Tomada: Viernes 03 de Diciembre del 2021.

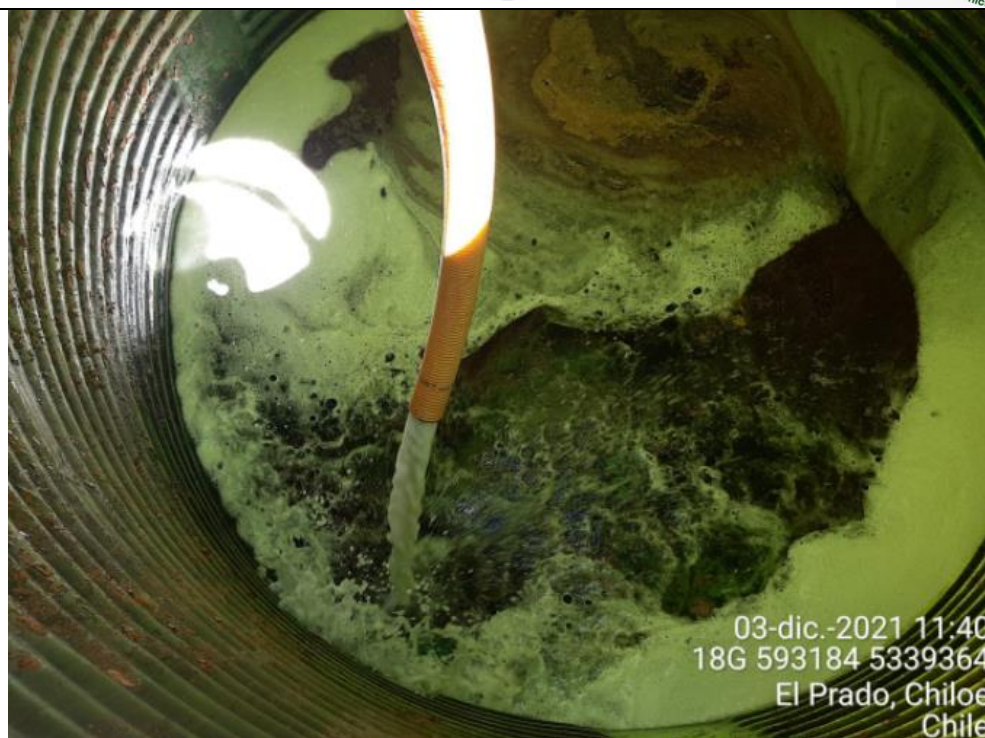
Fotografía N°10: Retiro de Lixiviados a estanque de acumulación.
Tomada: Viernes 03 de Diciembre del 2021.

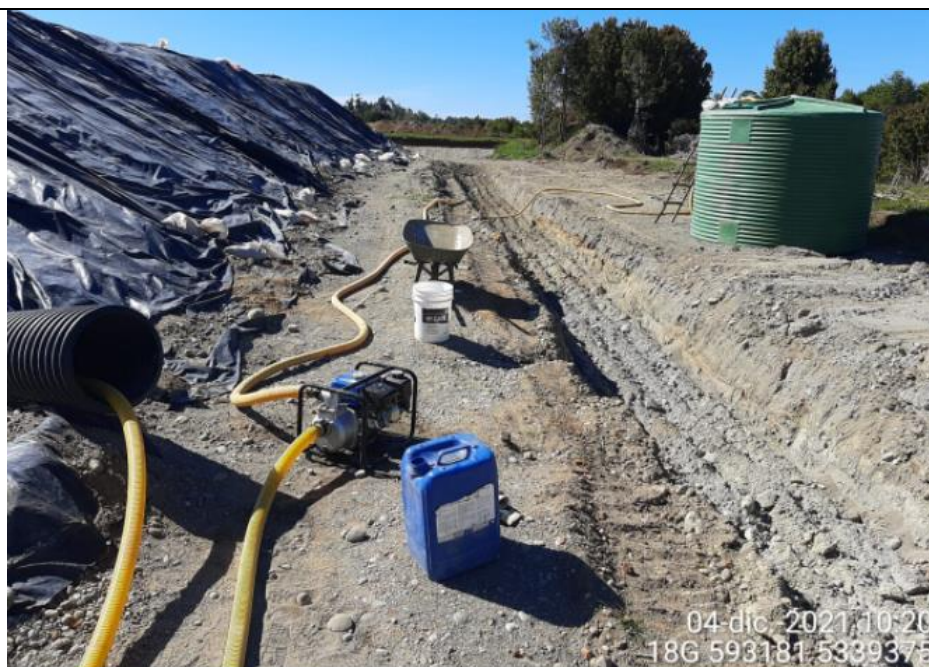
Fotografía N°11: Extracción de Lixiviados desde cámara diagonal D02.
Tomada: Sábado 04 de Diciembre del 2021.

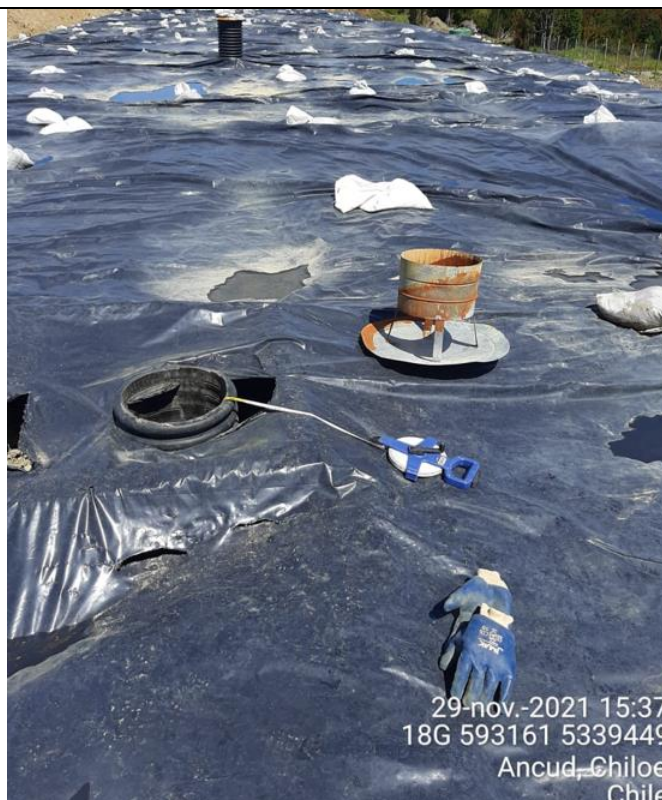
Fotografía N°15: Medición de Niveles de cámaras por Personal Municipal.
Tomada: 29 de Noviembre del 2021.

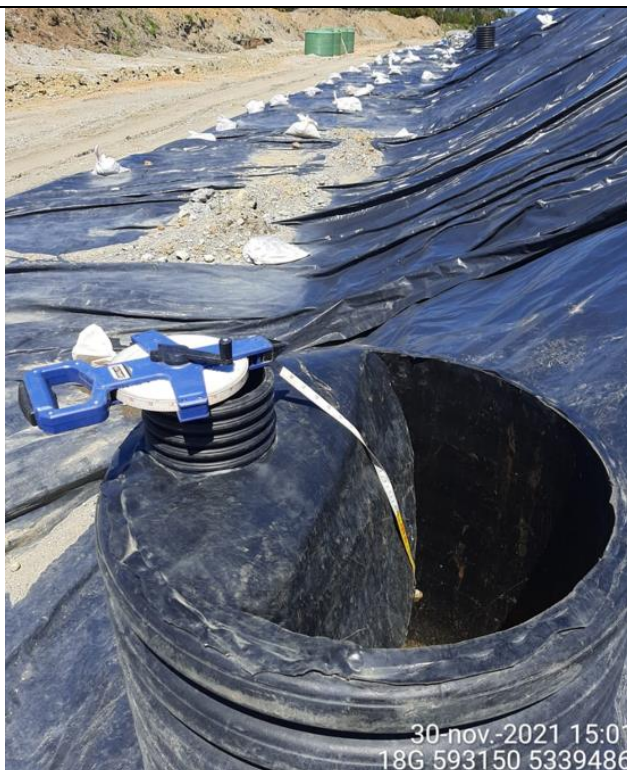
Fotografía N°16: Medición de Niveles de cámaras por Personal Municipal.
Tomada: 30 de Noviembre del 2021.

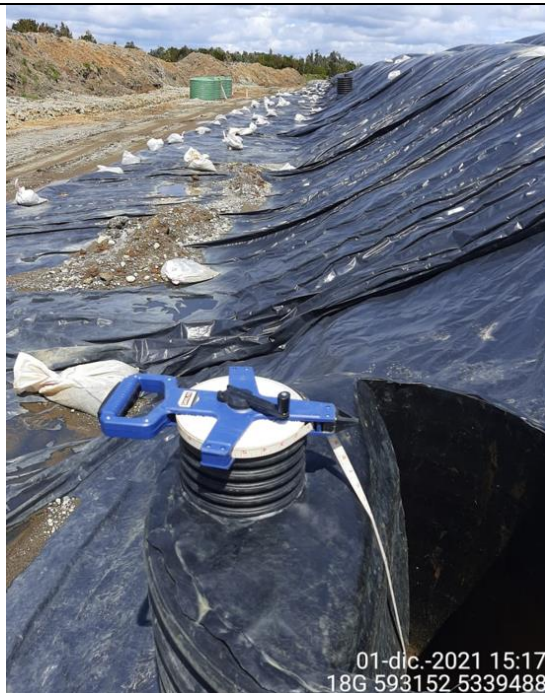
Fotografía N°17: Medición de Niveles de cámaras por Personal Municipal.
Tomada: 01 de Diciembre del 2021.

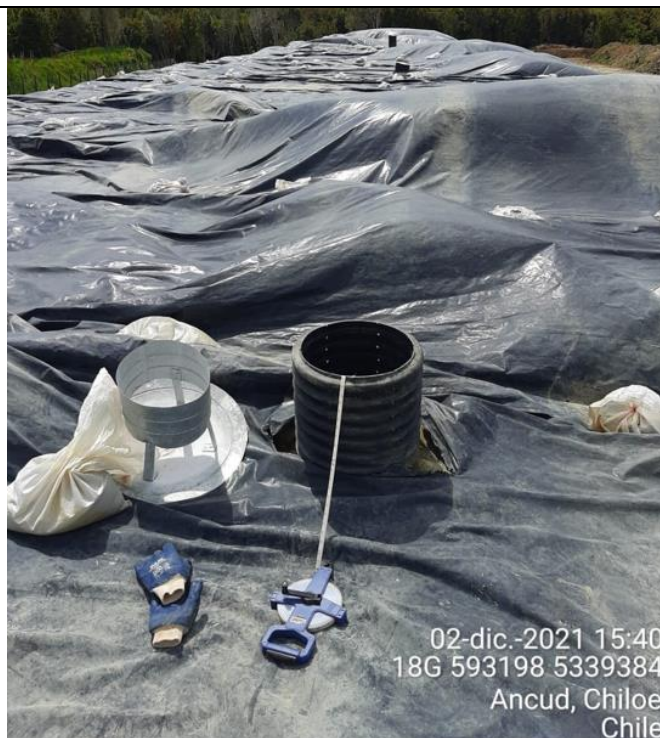
Fotografía N°18: Medición de Niveles de cámaras por Personal Municipal.
Tomada: 02 de Diciembre del 2021.

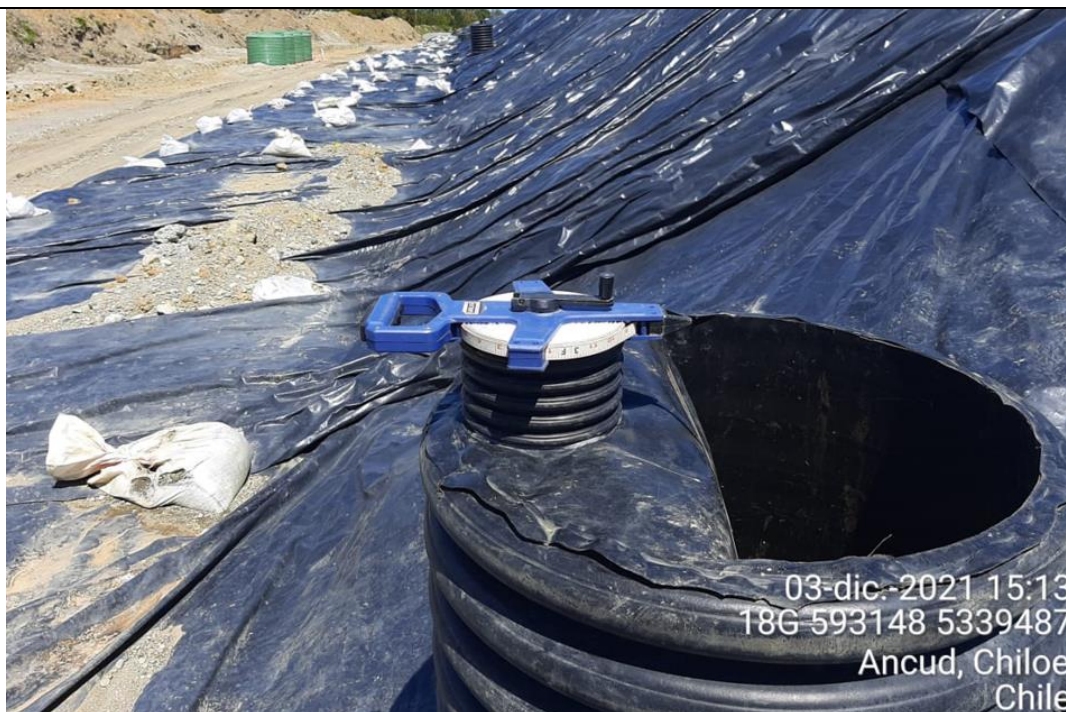
Fotografía N°19: Medición de Niveles de cámaras por Personal Municipal.
Tomada: 03 de Diciembre del 2021.

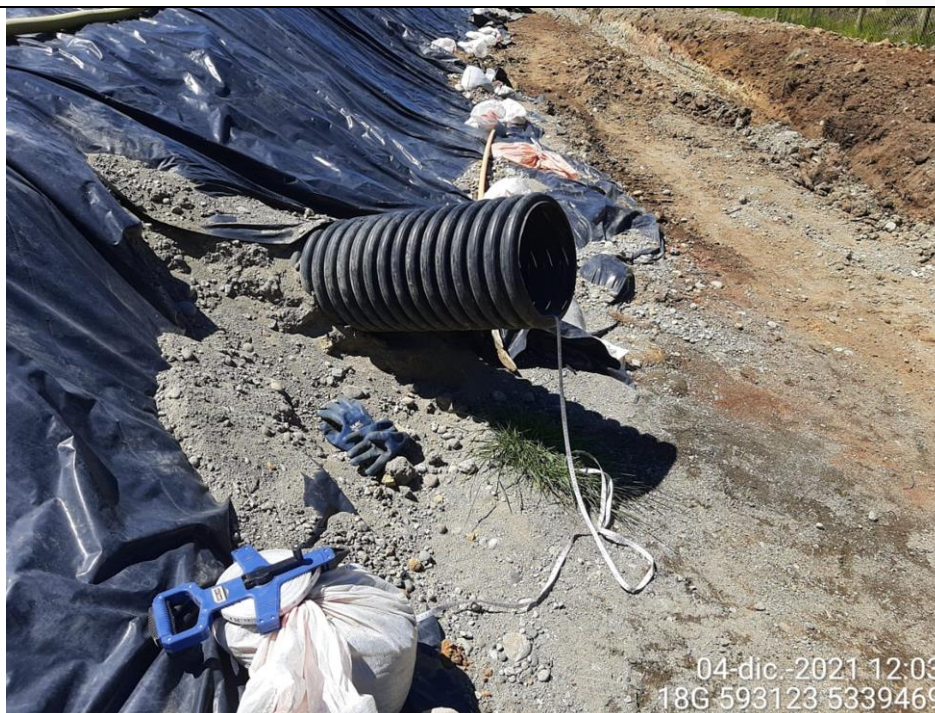
Fotografía N°20: Medición de Niveles de cámaras por Personal Municipal.
Tomada: 04 de Diciembre del 2021

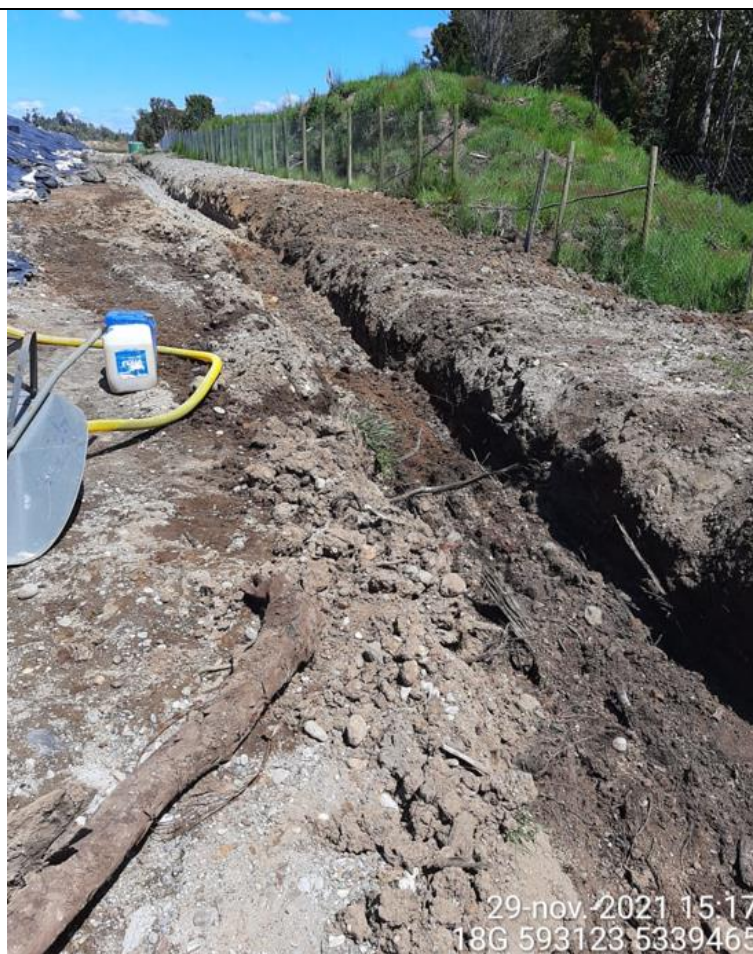
Fotografía N°21: Estado canales aguas lluvias

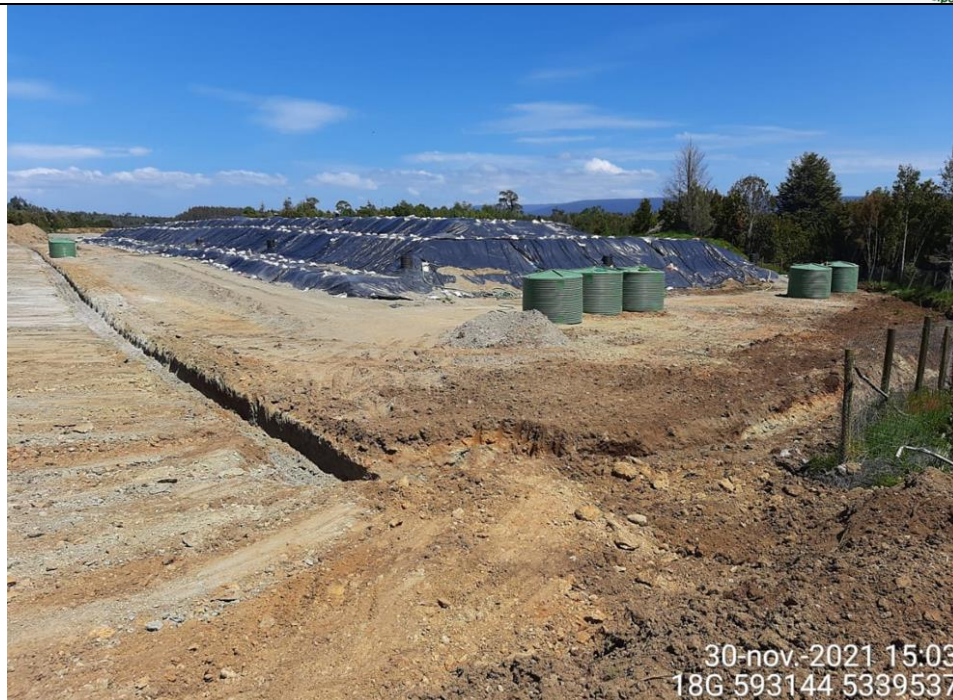
Fotografía N°22: Estado canales aguas lluvias

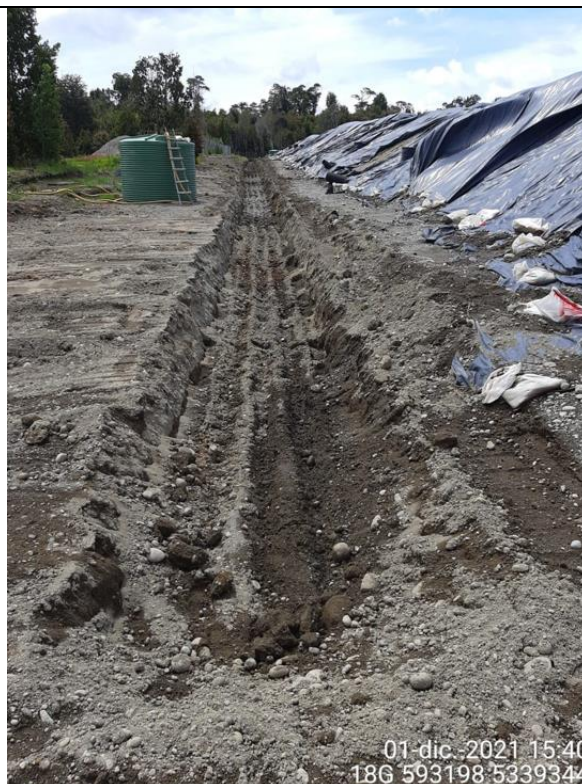
Fotografía N°23: Estado canales aguas lluvias

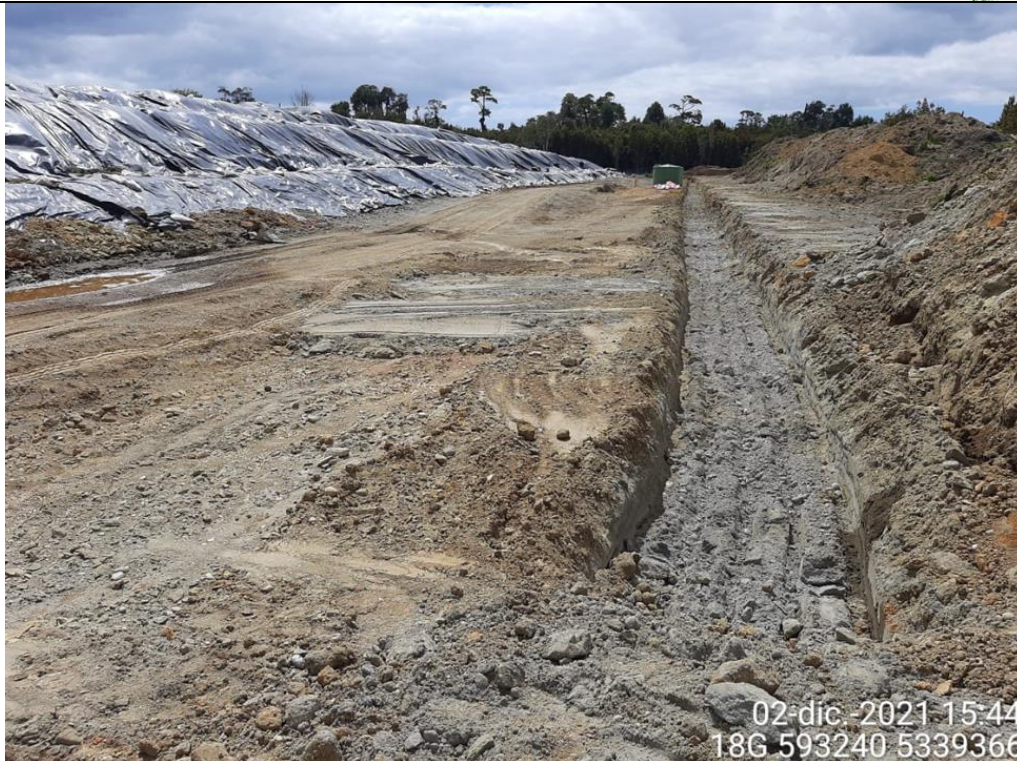
Fotografía N°24: Estado canales aguas lluvias

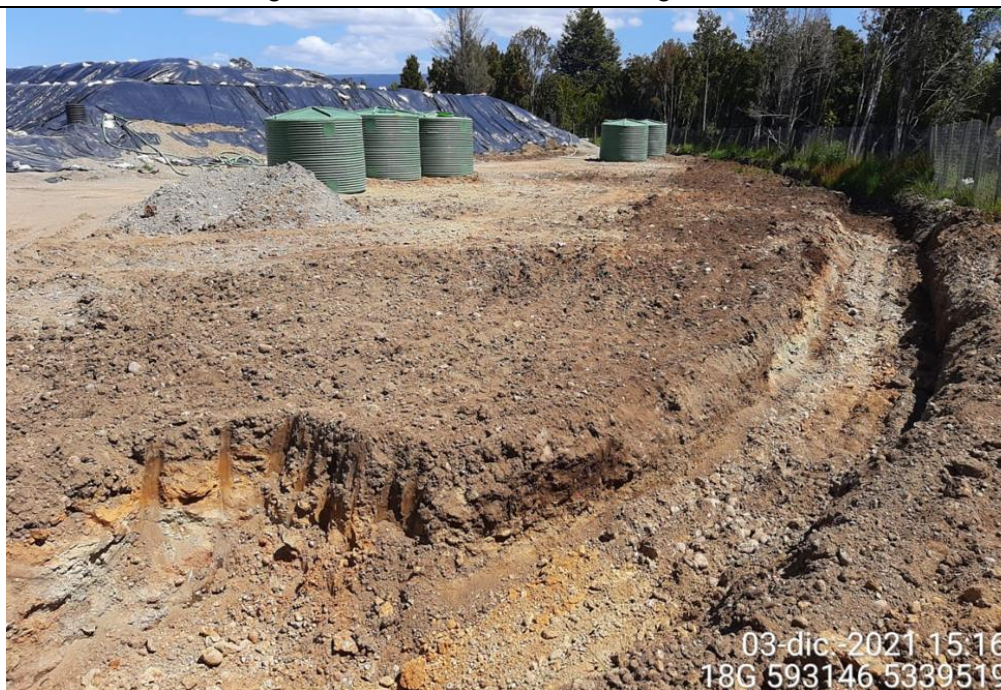
Fotografía N°25: Estado canales aguas lluvias

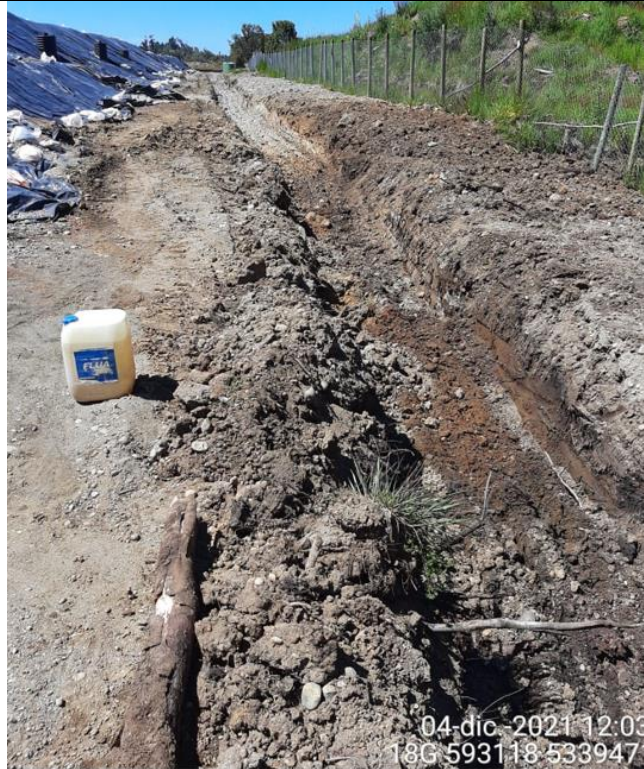
Fotografía N°26: Estado canales aguas lluvias
