**INFORME TÉCNICO DE FISCALIZACIÓN AMBIENTAL**

**Medidas Provisionales**

**“LINEA DE TRANSMISION LO AGUIRRE - ALTO MELIPILLA Y ALTO MELIPILLA - RAPEL”**

**DFZ-2020-3701-XIII-MP**

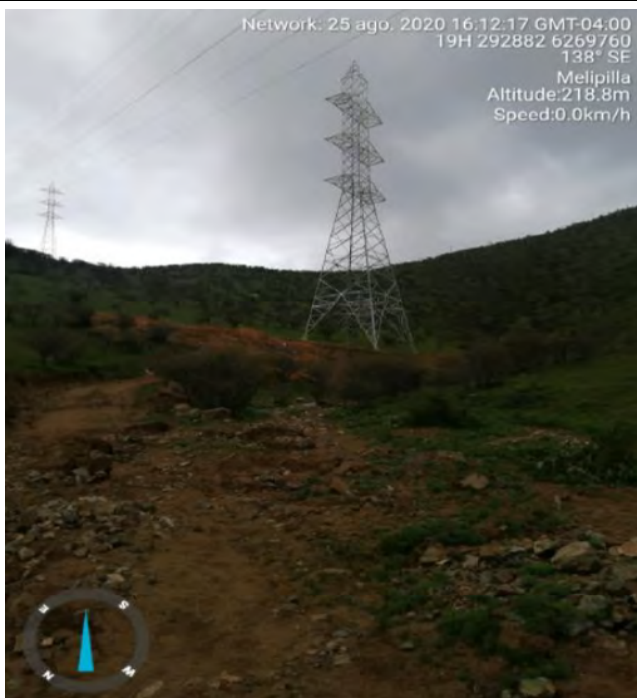
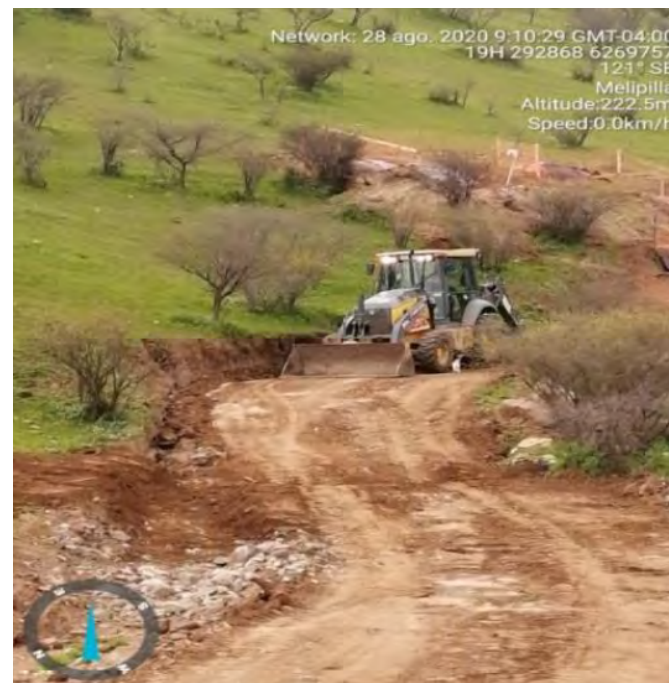
| <b>Descripción de medio de prueba:</b><br>Registro fotográfico de la condición inicial del camino de acceso al sector de emplazamiento de la Torre 3B (donde también se ubican las fundaciones de la Torre 3).<br><br>Fuente: Informe consolidado de Medidas Provisionales Pre Procedimentales indicadas en la Resolución Exenta N°1511, Presentado por Eletrans II S.A. | | | | <b>Descripción de medio de prueba:</b><br>Registro fotográfico de obras de mejoramiento de acceso a sector de emplazamiento de Torre 3B, las cuales se desarrollaron el día 4 desde el inicio de implementación de Medidas Provisionales dictadas mediante Res. Ex. SMA N°1511/2020.<br><br>Fuente: Informe consolidado de Medidas Provisionales Pre Procedimentales indicadas en la Resolución Exenta N°1511, Presentado por Eletrans II S.A. | | | |

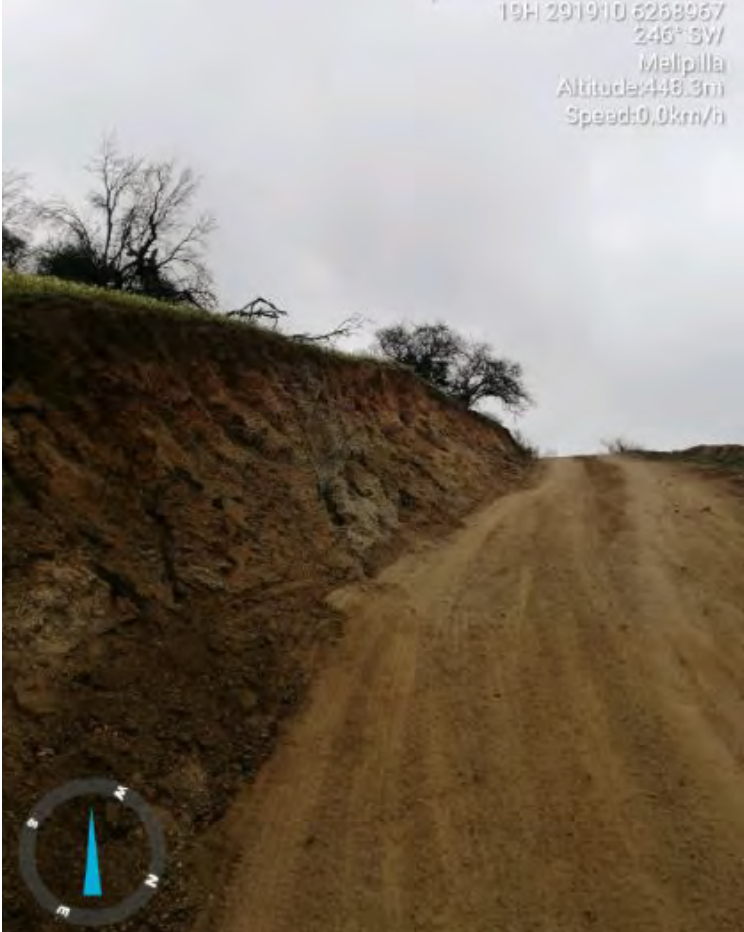
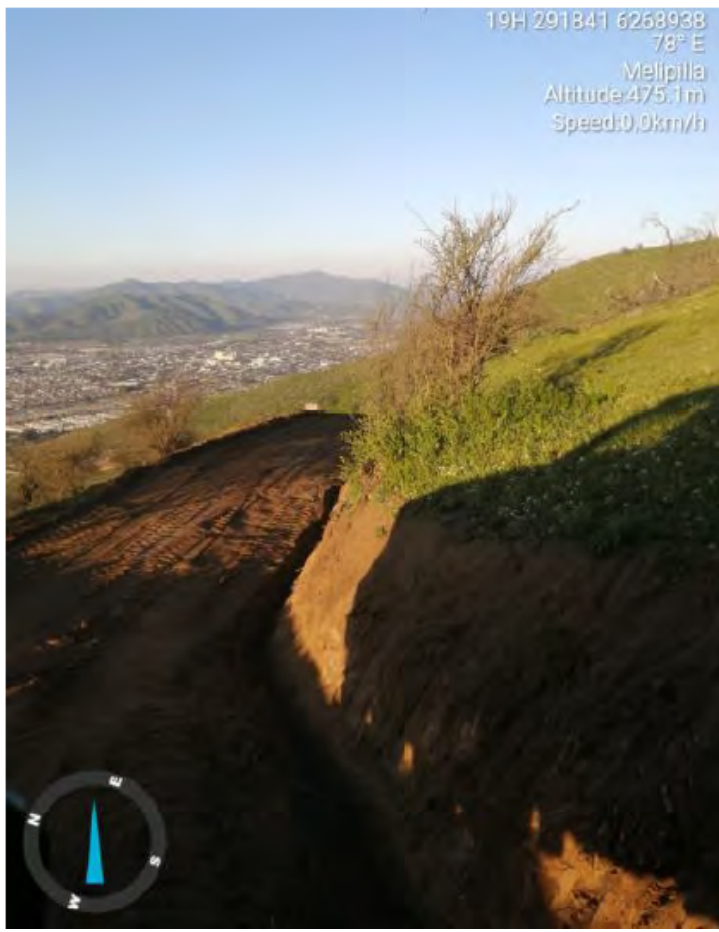
| Registro fotográfico de la condición inicial del talud del área de emplazamiento de Estructura 193 (AMRA). | | Registro fotográfico perfilado de talud y cuneta al pie de talud en sector de emplazamiento de Estructura 193 (AMRA). | |

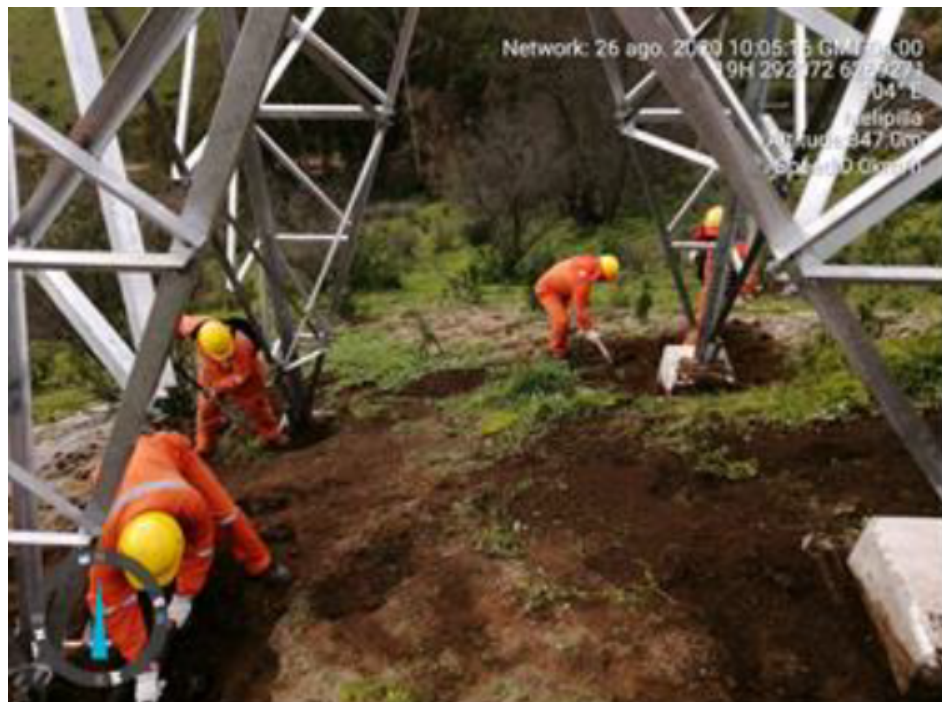
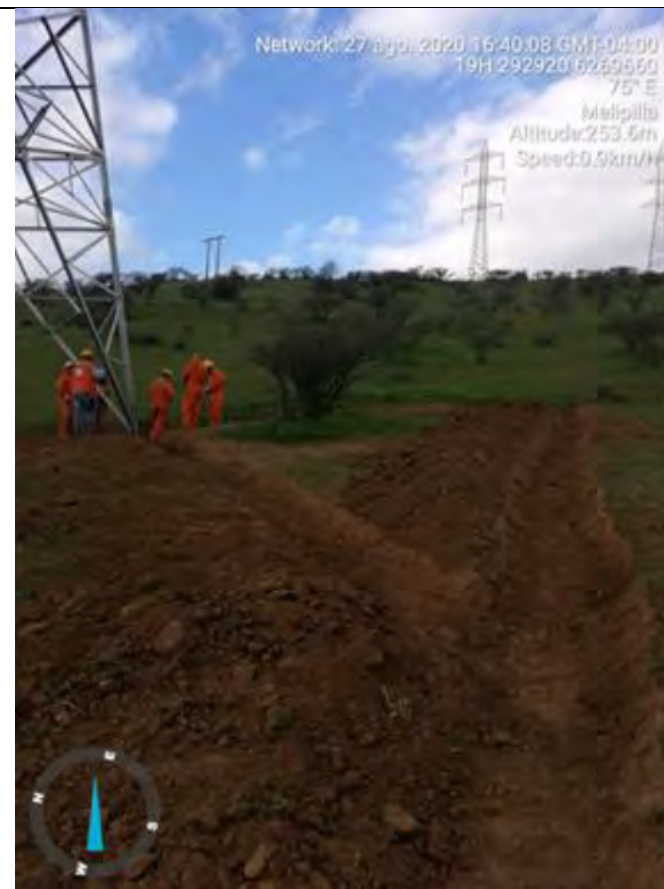
| <b>Descripción de medio de prueba:</b><br>Registro fotográfico de la realización de obras de destace (saneamiento hidráulico en patas de estructuras), en específico de Estructura 194 (AMRA).<br>Fuente: Informe de los avances de los trabajos realizados al día 3 de septiembre de 2020, Presentado por Eletrans II S.A. | | | <b>Descripción de medio de prueba:</b><br>Registro fotográfico de la ejecución de obras de drenaje en área de emplazamiento de estructura 3B (Tap Off).<br>Fuente: Informe consolidado de Medidas Provisionales Pre Procedimentales indicadas en la Resolución Exenta N°1511, Presentado por Eletrans II S.A. | | |

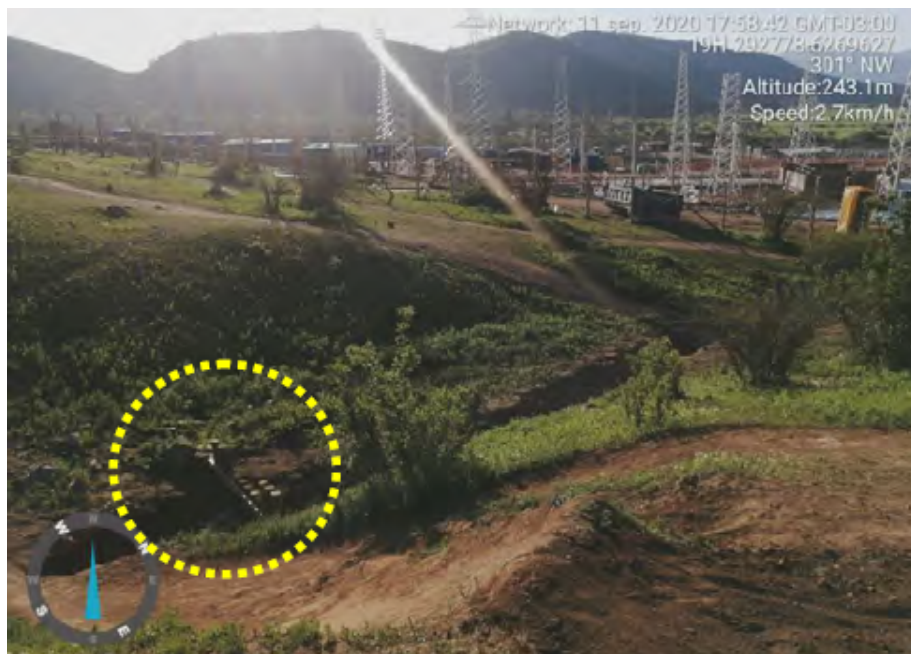
| <b>Descripción de medio de prueba:</b><br>Registro fotográfico de emplazamiento de dique en quebrada aledaña a área de emplazamiento a estructura 4B (Tap Off).<br>Fuente: Informe consolidado de Medidas Provisionales Pre Procedimentales indicadas en la Resolución Exenta N°1511, Presentado por Eletrans II S.A. | | | |

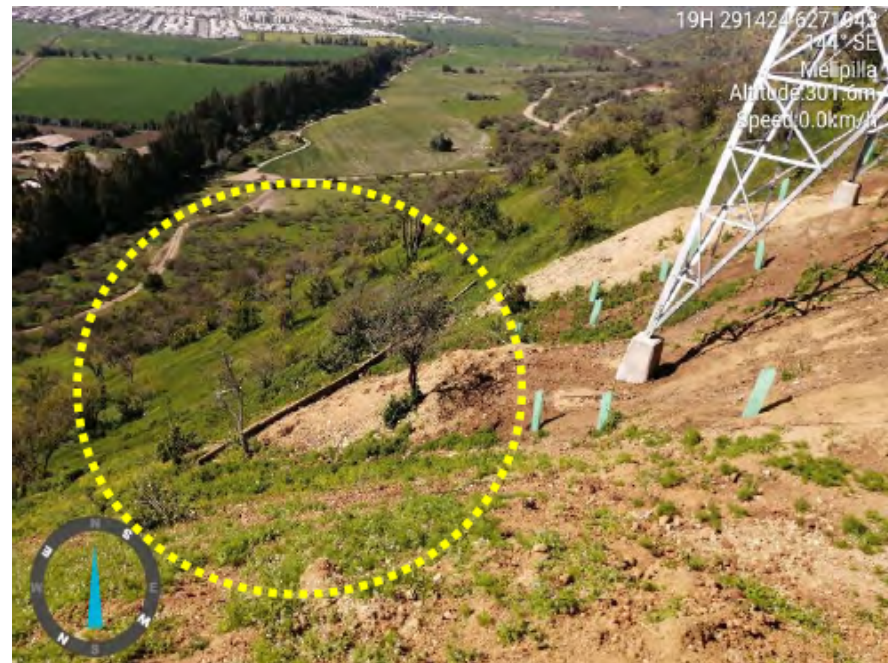
| <b>Descripción de medio de prueba:</b><br>Registro fotográfico de la condición final de barrera de disipación construida pendiente abajo de sector de emplazamiento de estructura 9 LAAM.<br>Fuente: Informe consolidado de Medidas Provisionales Pre Procedimentales indicadas en la Resolución Exenta N°1511, Presentado por Eletrans II S.A. | | | |

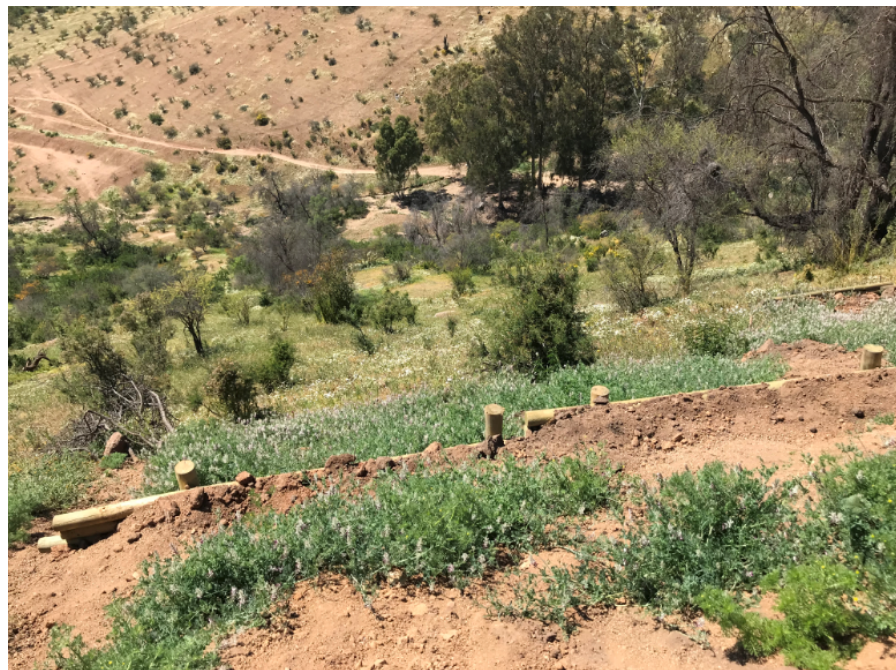
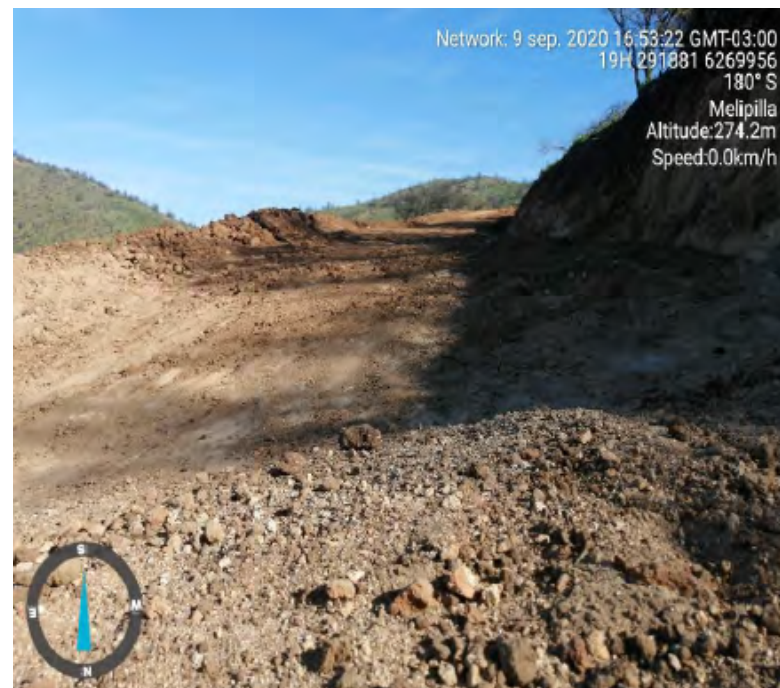
| <b>Descripción de medio de prueba:</b><br>Registro fotográfico capturado durante inspección ambiental del 08-10-2020, donde se observan fajinas instaladas en sector de emplazamiento de la Estructura 5 (LAAM). | | | | <b>Descripción de medio de prueba:</b><br>Registro fotográfico de obras de implementación de badenes en camino de acceso a estructuras 5 a 7 LAAM<br>Fuente: Informe consolidado de Medidas Provisionales Pre Procedimentales indicadas en la Resolución Exenta N°1511, Presentado por Eletrans II S.A. | | | |

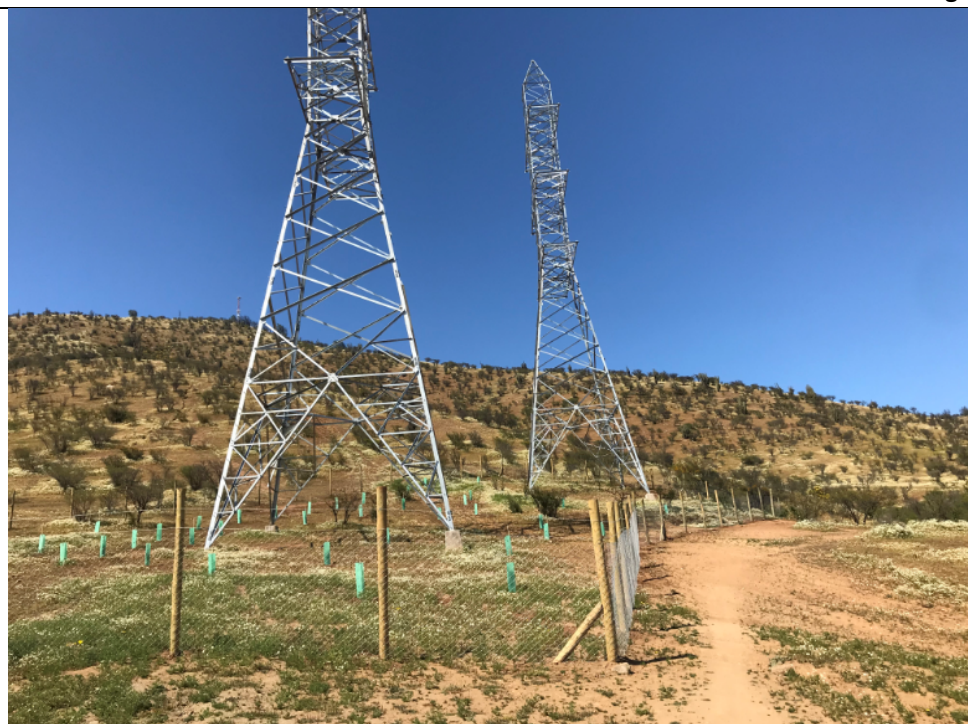
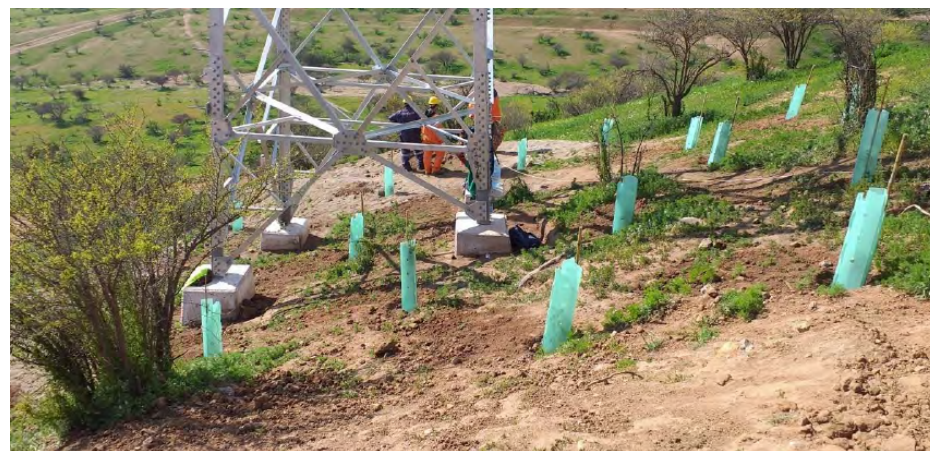
| <b>Descripción de medio de prueba:</b><br>Registro fotográfico capturado durante inspección ambiental del 08-10-2020, donde se observa la plantación de especies arbustivas y sus respectivas casilla, efectuadas en el sector de emplazamiento de las Estructuras 4 y 4B del Tap Off, se aprecia además cerco que rodea el área de emplazamiento de dichas estructuras, para evitar el acceso de terceras personas. | | | | <b>Descripción de medio de prueba:</b><br>Registro fotográfico presentado por el titular en el que se muestran labores de plantación en estructura 195 (AMRA).<br>Fuente: Informe consolidado de Medidas Provisionales Pre Procedimentales indicadas en la Resolución Exenta N°1511, Presentado por Eletrans II S.A. | | | |

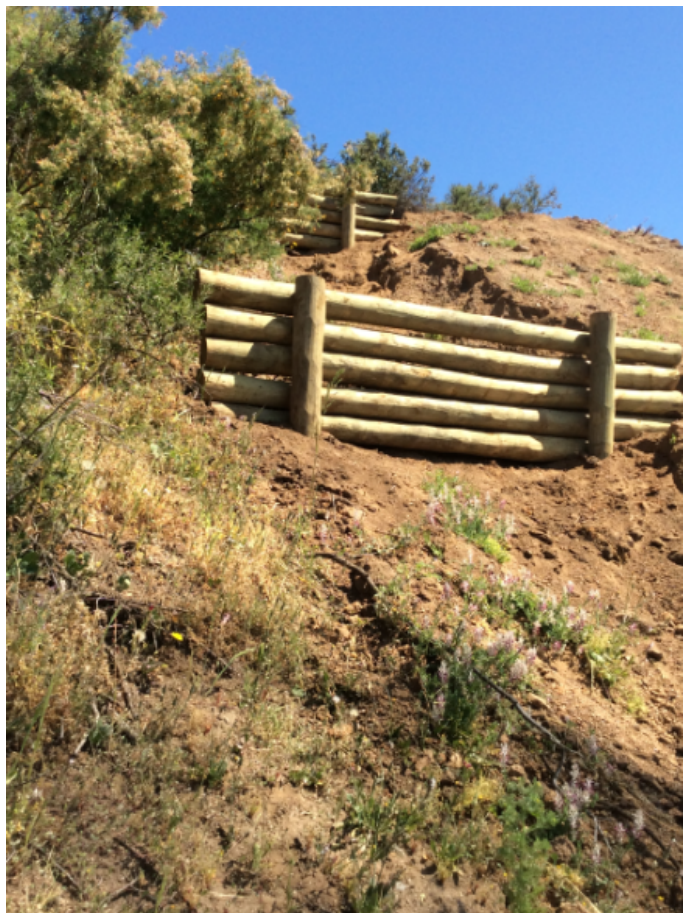
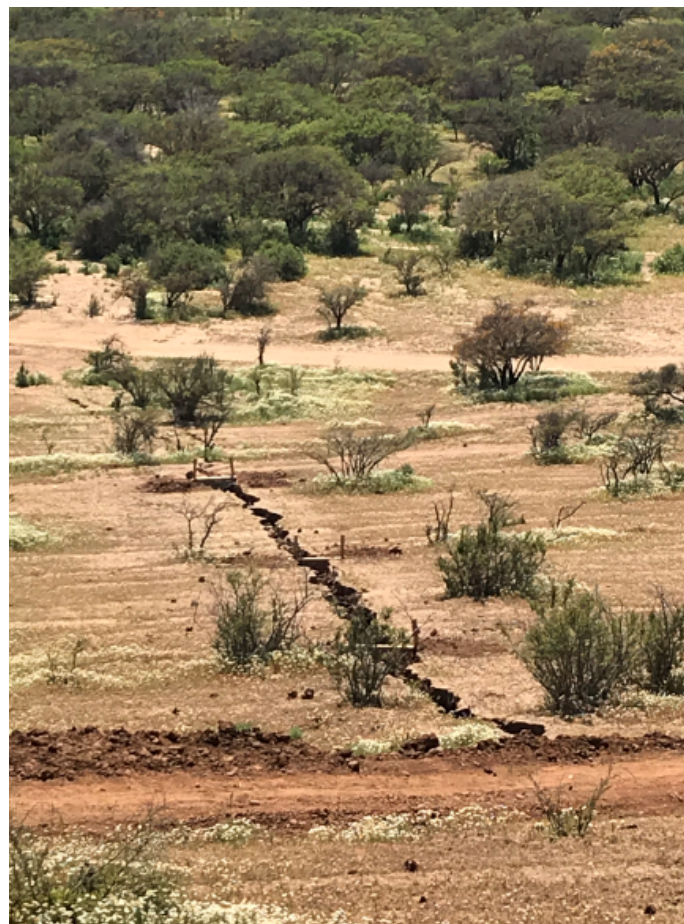
| <b>Descripción de medio de prueba:</b><br>Registro fotográfico capturado durante inspección ambiental del 08-10-2020, donde se observan obras de contención (fajinas) en sector de emplazamiento de la Estructura 194 (AMRA). | | | | <b>Descripción de medio de prueba:</b><br>Registro fotográfico capturado durante inspección ambiental del 08-10-2020, donde se observan diques en cárcava ubicada en el recorrido realizado para acceder a Estructuras del tramo AMRA. | | | |
