|Reporte de cumplimiento MP “Relleno Sanitario Puntra” Lunes 10 de Enero del 2021

En virtud de Resolución Exenta N°2626, de 17 de Diciembre del 2021, de la Superintendencia del Medio Ambiente (SMA), donde nuevamente ordena Medidas Provisionales procedimentales que indica a Relleno Sanitario Puntra, cuyo titular es la Ilustre Municipalidad de Ancud.

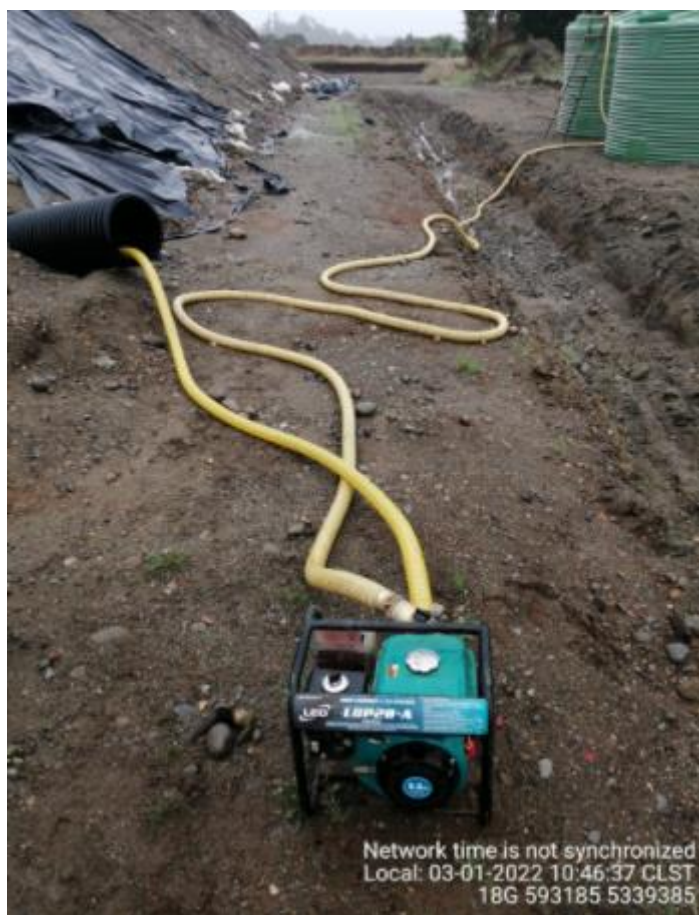
Fotografía N°1: Retiro de Lixiviados desde D02 por personal municipal.
Tomada: Lunes 03 de Enero del 2022.

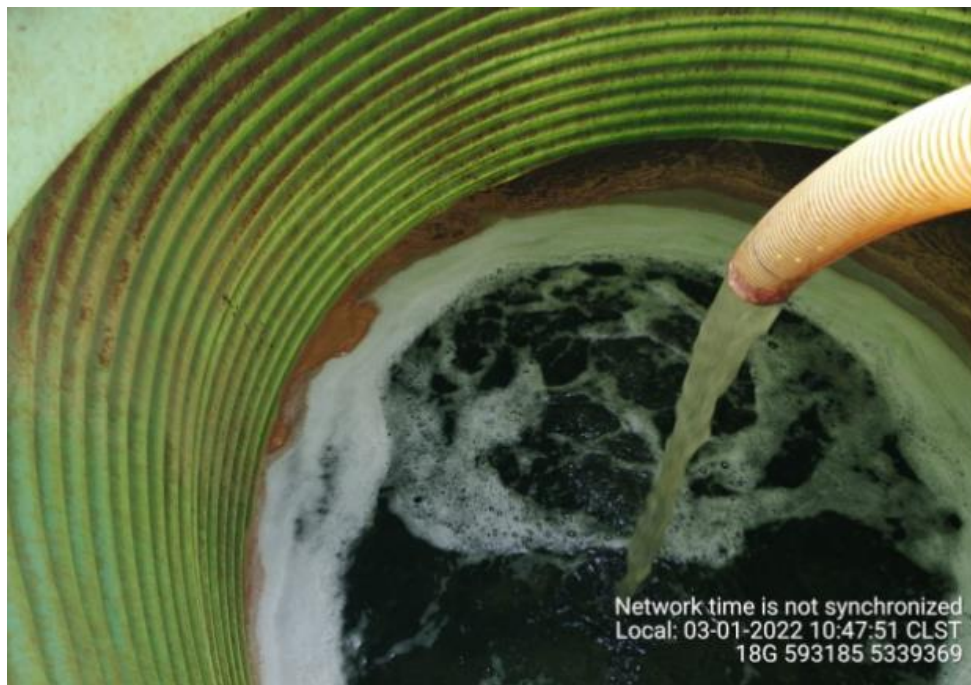
Fotografía N°2: Retiro de Lixiviados a estanque por Personal Municipal.
Tomada: Lunes 03 de Enero del 2022.

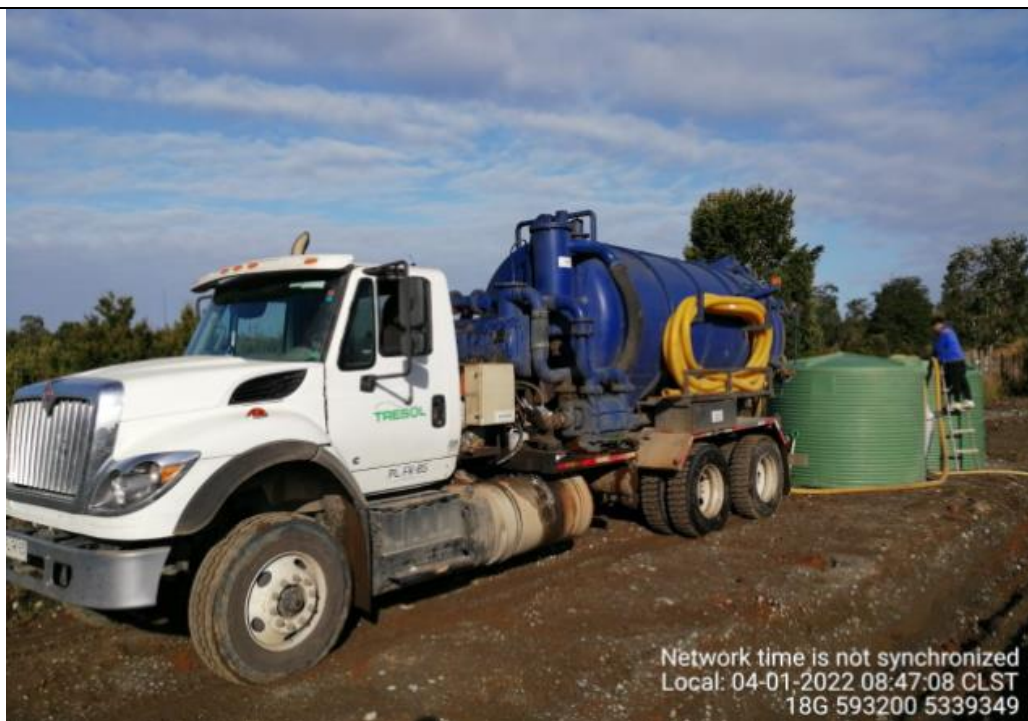
Fotografía N°3: Retiro de Lixiviados por parte de empresa Tresol.
Tomada: Martes 04 de Enero del 2022.

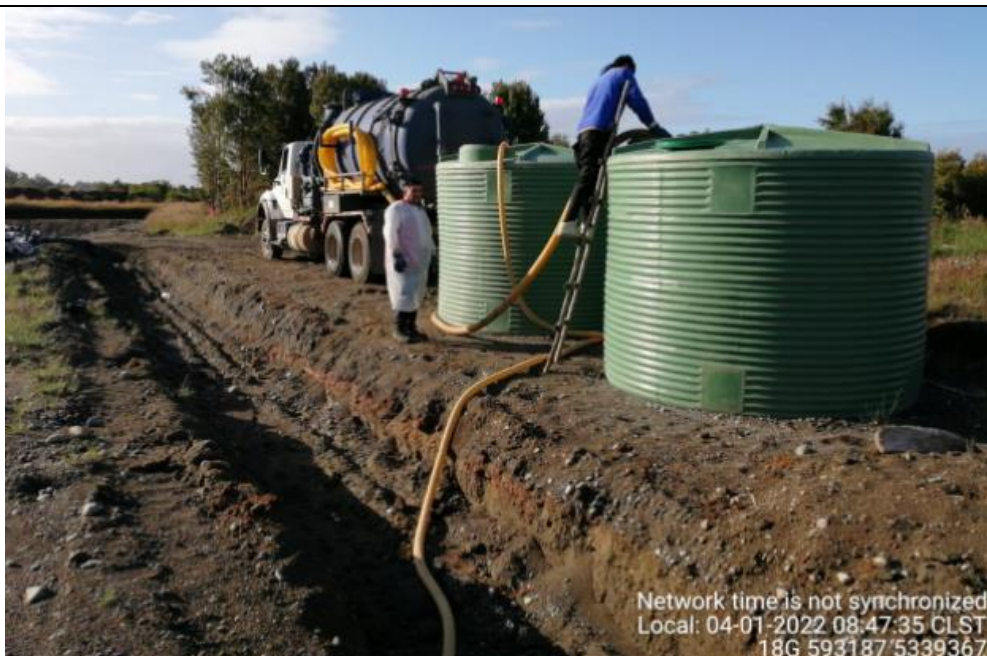
Fotografía N°4: Retiro de Lixiviados a estanque por Personal Municipal.
Tomada: Martes 04 de Enero del 2022.

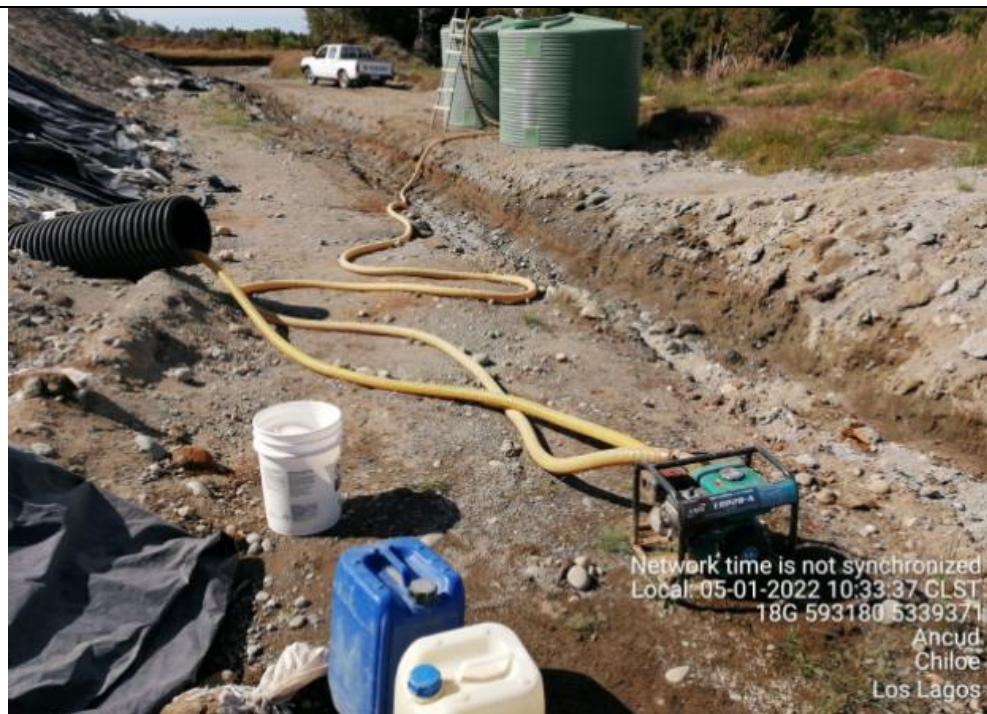
Fotografía N°5: Retiro de Lixiviados desde diagonal.
Tomada: Miércoles 05 de Enero del 2022.

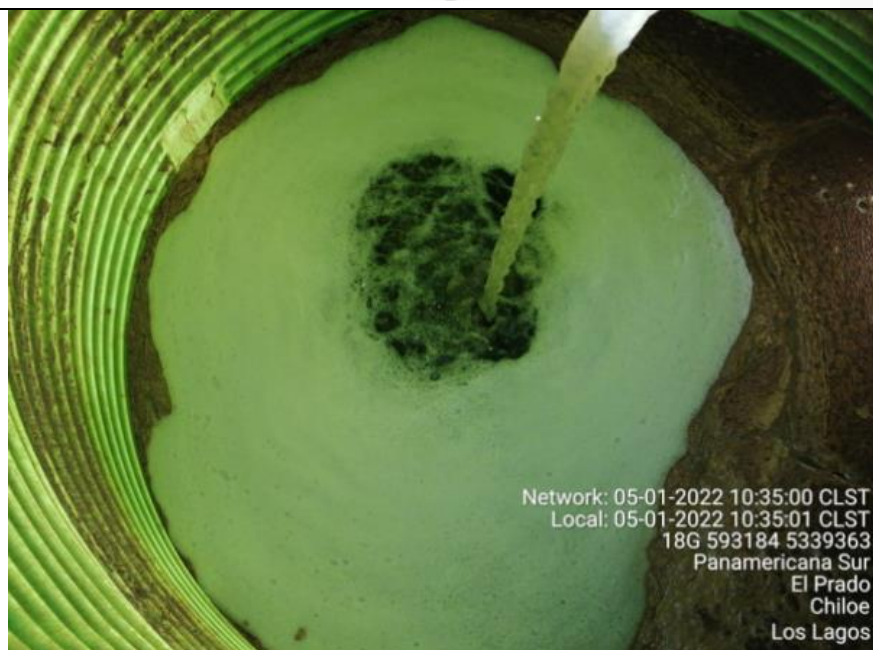
Fotografía N°6: Retiro de Lixiviados a estanque de acumulación.
Tomada: Miércoles 05 de Enero del 2022.

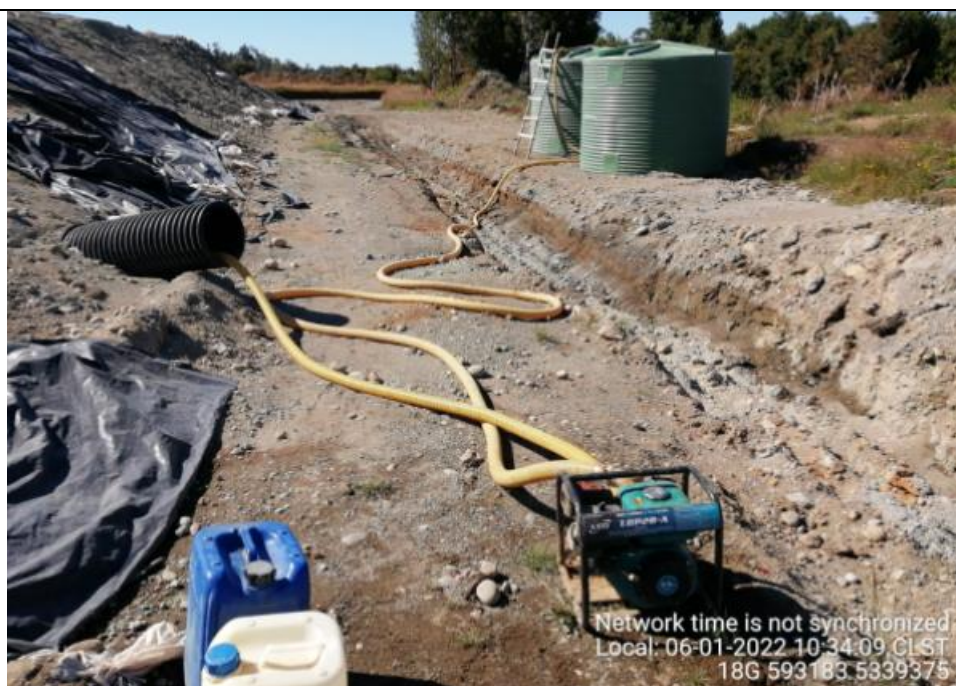
Fotografía N°7: Retiro de Lixiviados desde diagonal por Personal Municipal.
Tomada: Jueves 06 de Enero del 2022.

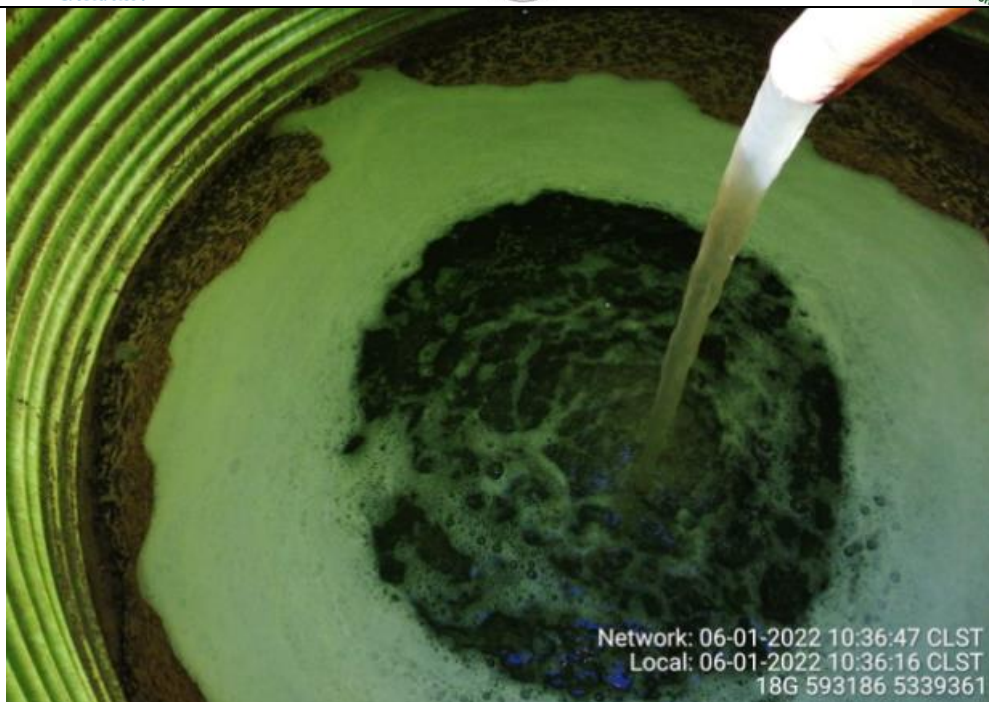
Fotografía N°8: Retiro de Lixiviados a estanque por personal municipal.
Tomada: Jueves 06 de Enero del 2022.

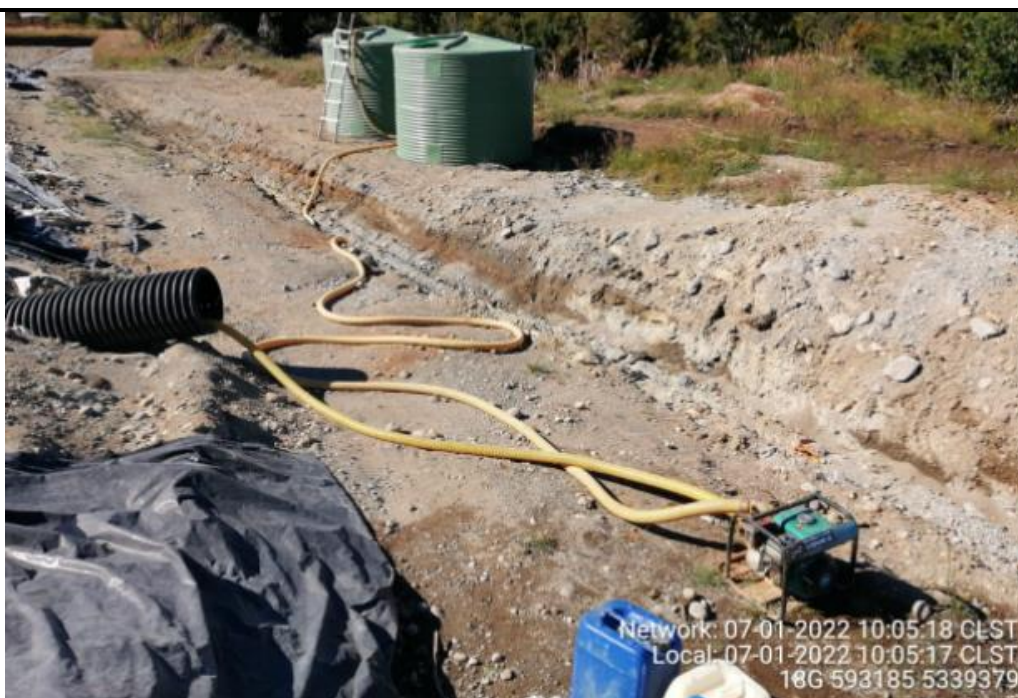
Fotografía N°9: Extracción de Lixiviados desde diagonal D03 por personal municipal.
Tomada: Viernes 07 de Enero del 2022.

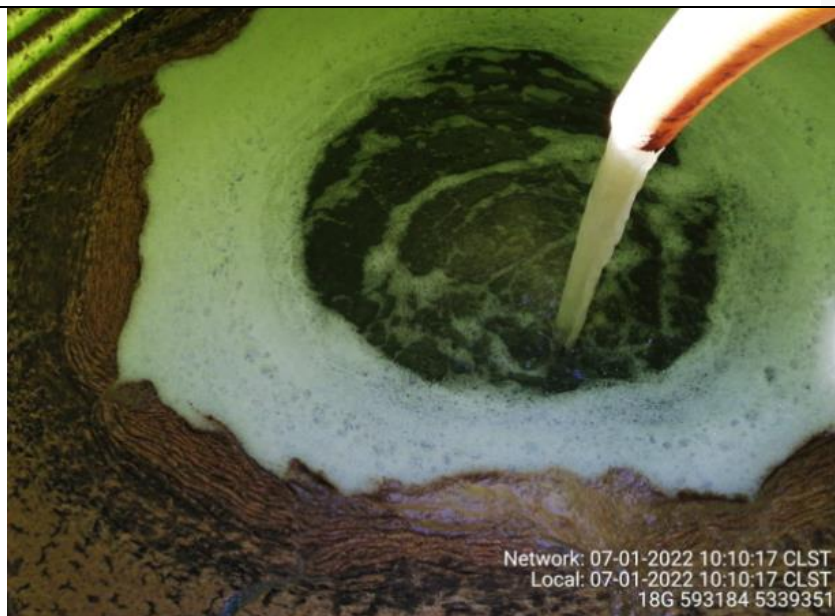
Fotografía N°10: Extracción de Lixiviados por personal municipal.
Tomada: Viernes 07 de Enero del 2022.

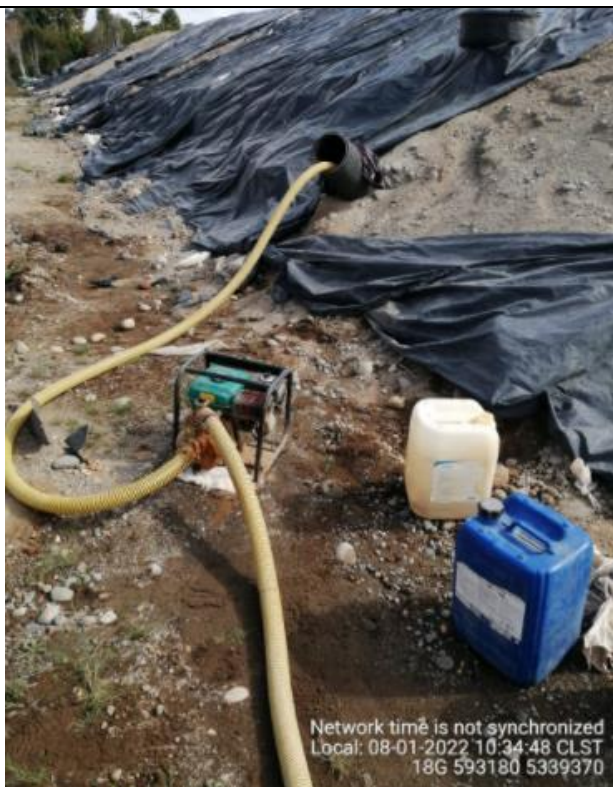
Fotografía N°11: Extracción de Lixiviados por personal municipal.
Tomada: Sábado 08 de Enero del 2022.

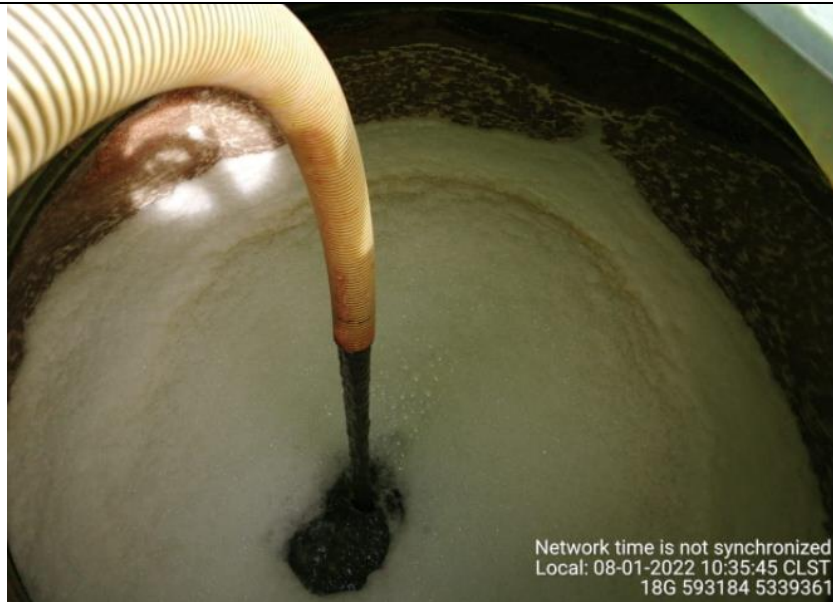
Fotografía N°12: Extracción de Lixiviados por personal municipal.
Tomada: Sábado 08 de Enero del 2022.

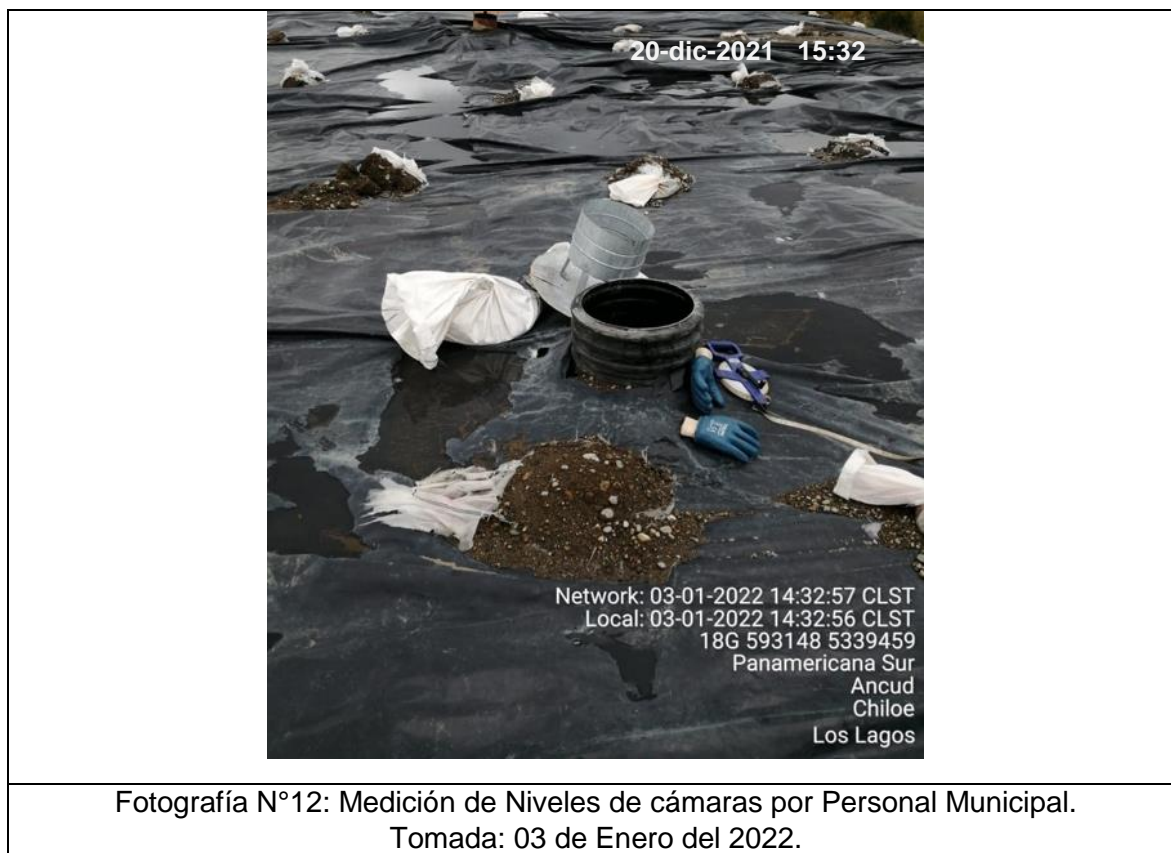
Fotografía N°12: Medición de Niveles de cámaras por Personal Municipal.
Tomada: 03 de Enero del 2022.

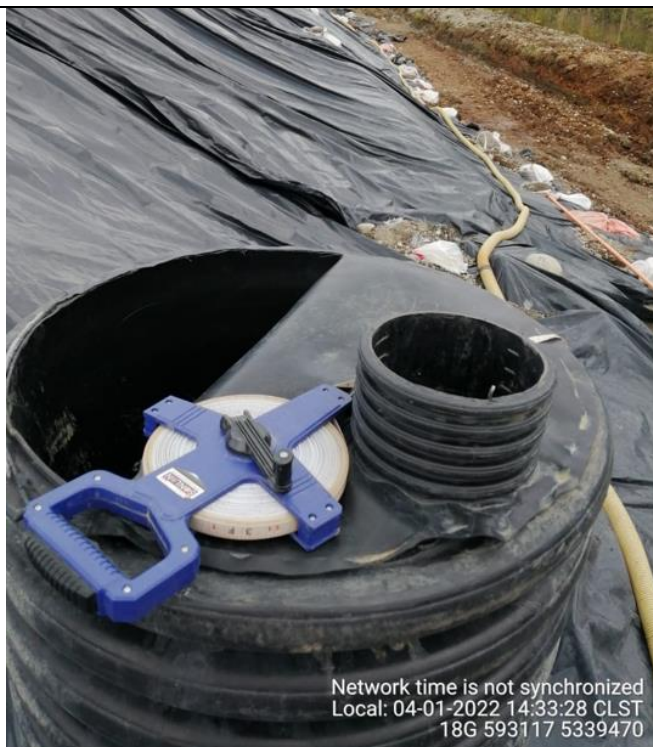
Fotografía N°13: Medición de Niveles de cámaras por Personal Municipal.
Tomada: 04 de Enero del 2022.

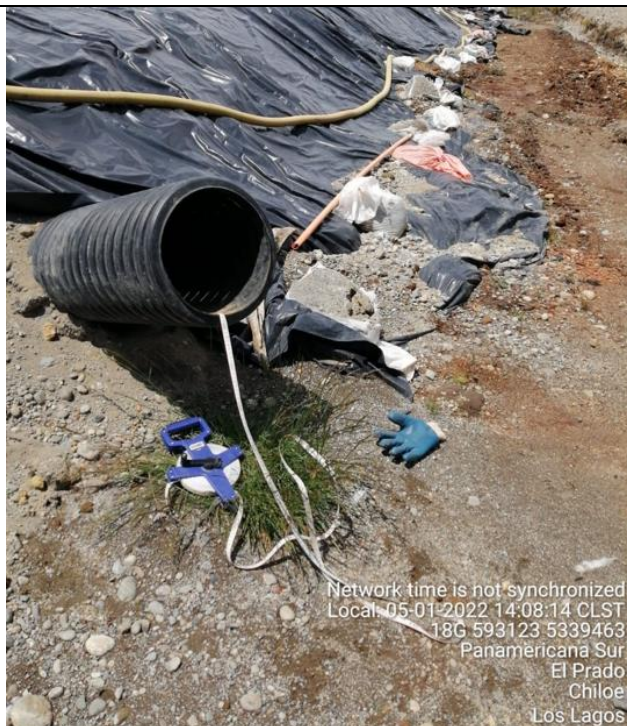
Fotografía N°14: Medición de Niveles de cámaras por Personal Municipal.
Tomada: 05 de Enero del 2022.

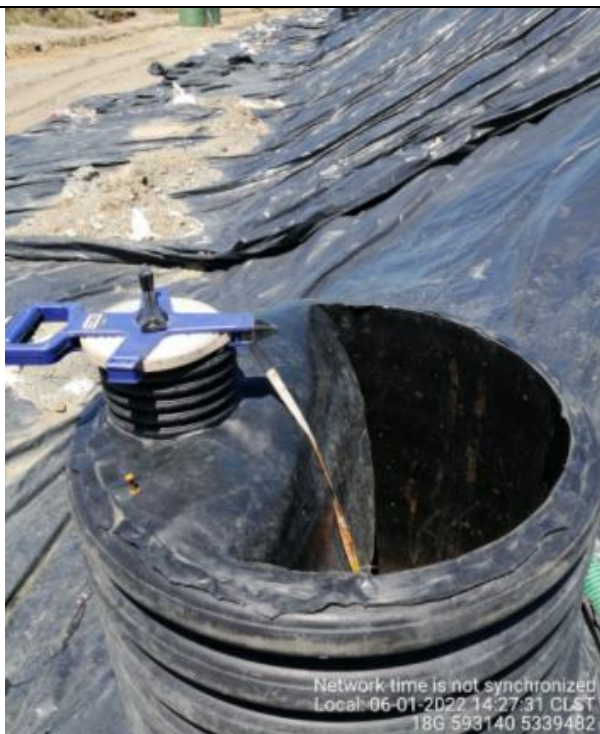
Fotografía N°15: Medición de Niveles de cámaras por Personal Municipal.
Tomada: 06 de Enero del 2022.

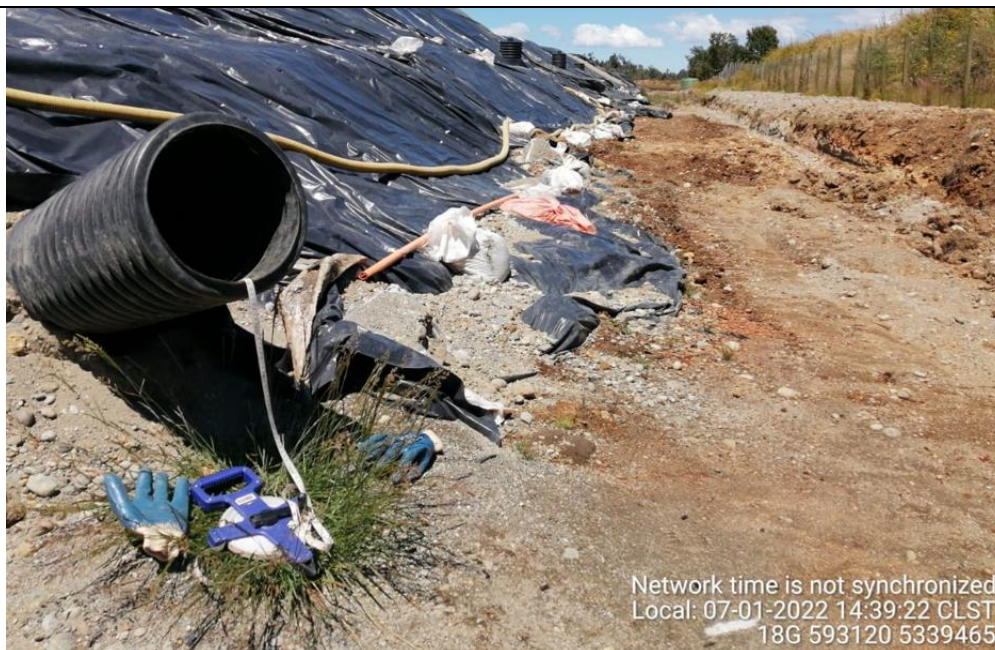
Fotografía N°16: Medición de Niveles de cámaras por Personal Municipal.
Tomada: 07 de Enero del 2022.

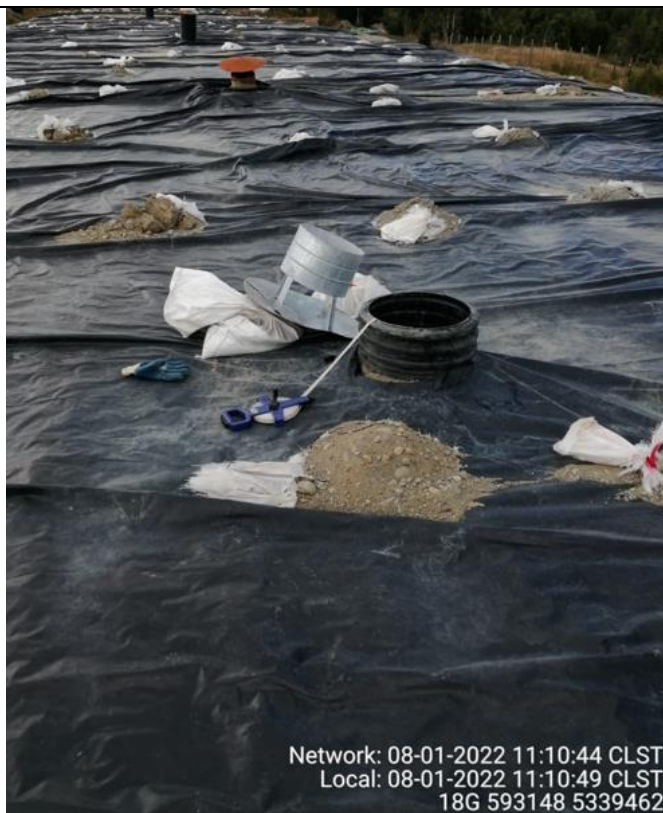
Fotografía N°17: Medición de Niveles de cámaras por Personal Municipal.
Tomada: 08 de Enero del 2022.

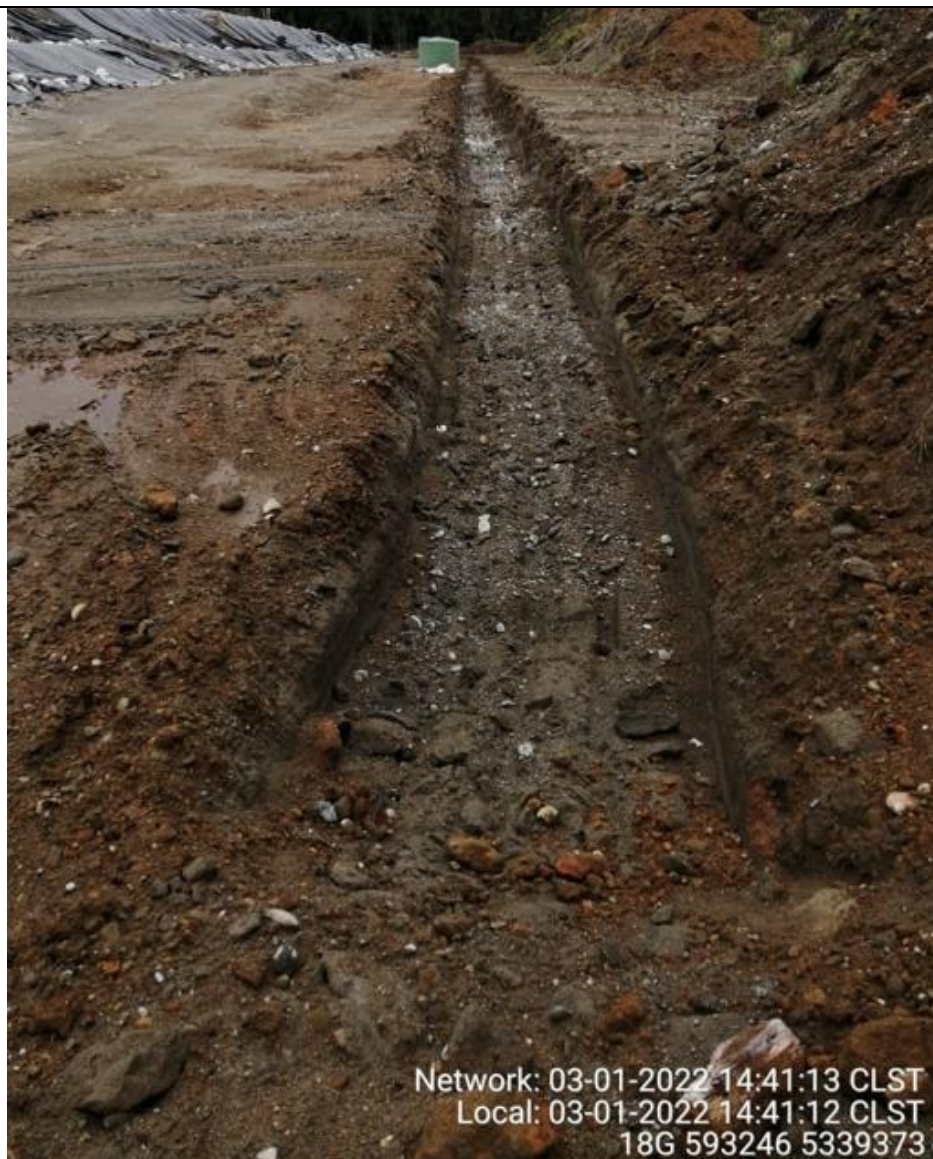
Fotografía N°18: Estado canales aguas lluvias

Los trabajos realizados en marco de dar cumplimiento al punto 3 de las medidas provisionales indicadas, se realizan en marco de proyecto hidraulico presentado en su momento a la SMA. Y Como se puede observar los canales se encuentran limpios, ya que se realiza limpieza de residuos flotantes que se puedan generar todos los dias.

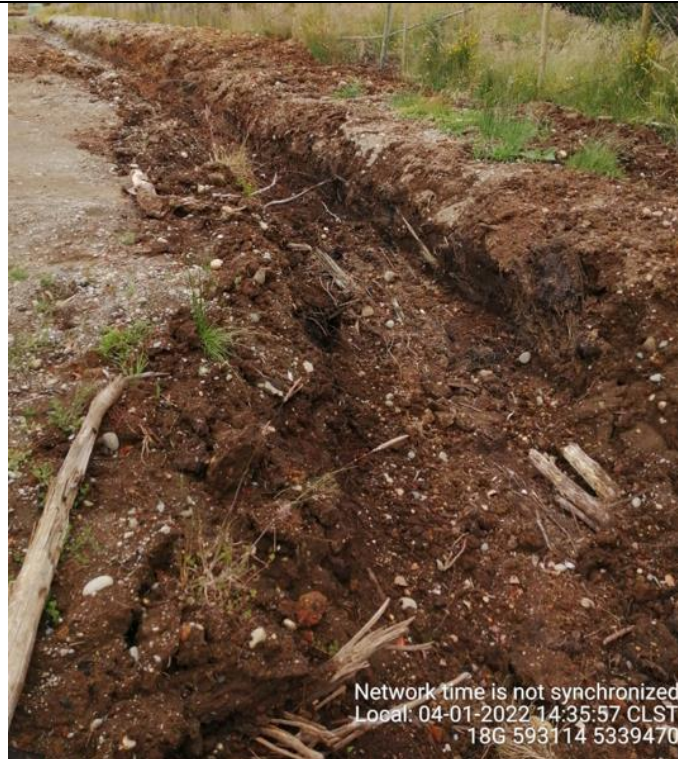
Fotografía N°19: Estado canales aguas lluvias

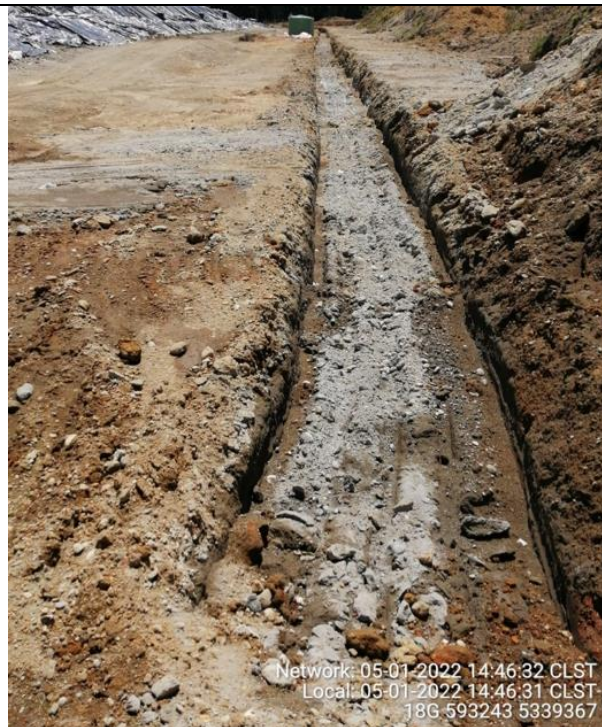
Fotografía N°20: Estado canales aguas lluvias

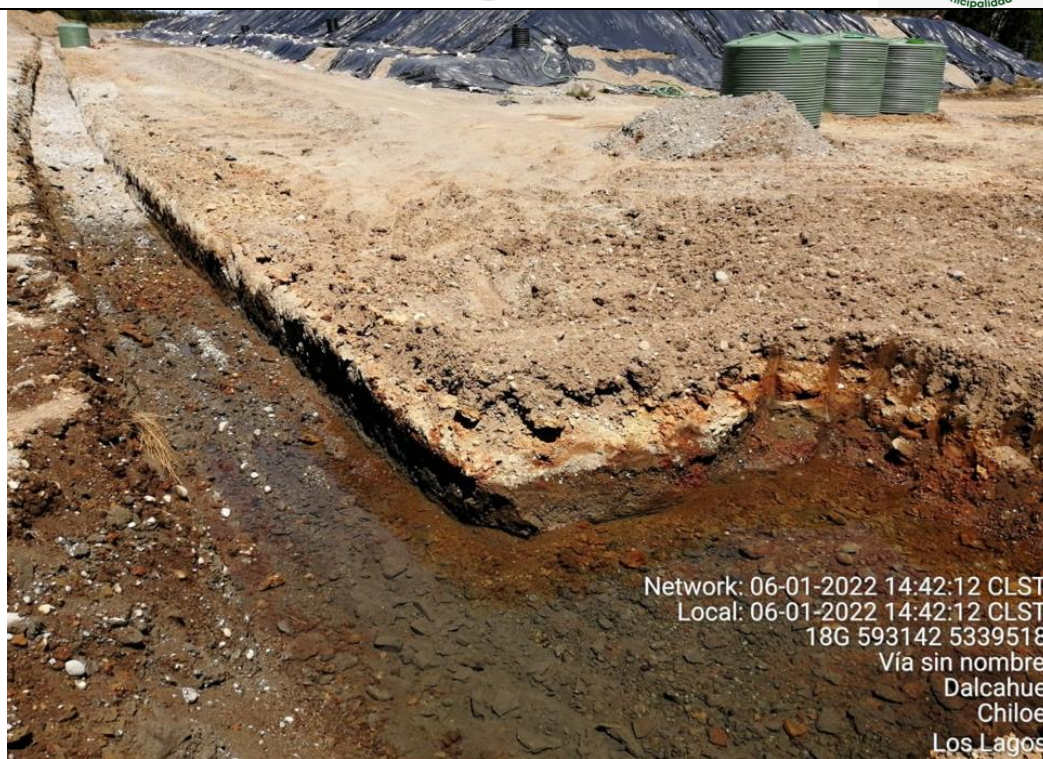
Fotografía N°21: Estado canales aguas lluvias

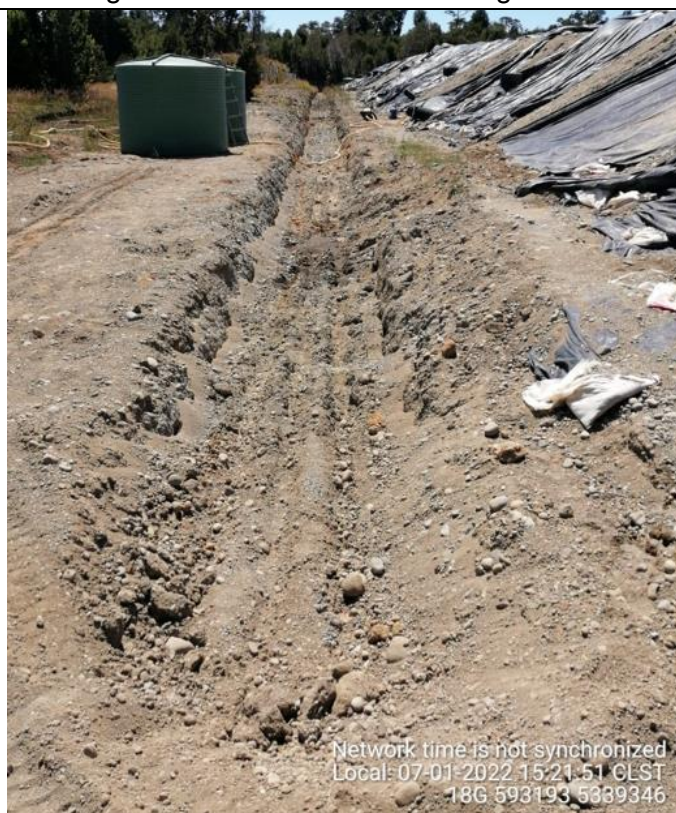
Fotografía N°22: Estado canales de aguas lluvias

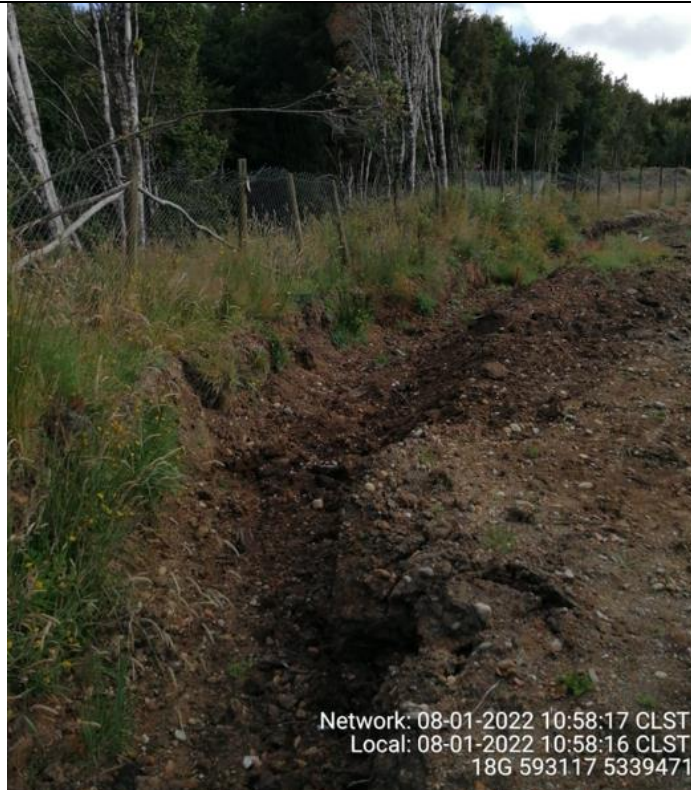
Fotografía N°23: Estado canales de aguas lluvias
