Reporte de cumplimiento MP “Relleno Sanitario Puntra” Lunes 03 de Enero del 2021

En virtud de Resolución Exenta N°2626, de 17 de Diciembre del 2021, de la Superintendencia del Medio Ambiente (SMA), donde nuevamente ordena Medidas Provisionales procedimentales que indica a Relleno Sanitario Puntra, cuyo titular es la Ilustre Municipalidad de Ancud.

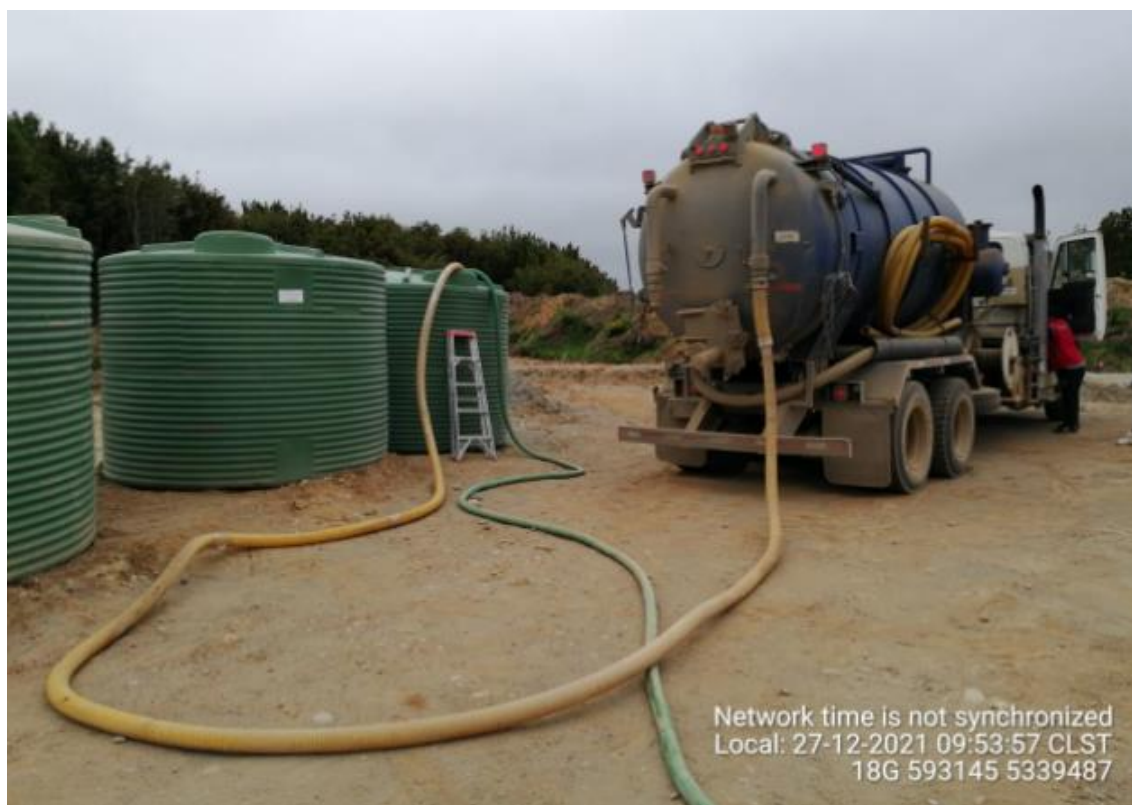
Fotografía N°1: Retiro de Lixiviados por empresa Tresol zona norte.
Tomada: Lunes 27 de Diciembre del 2021.

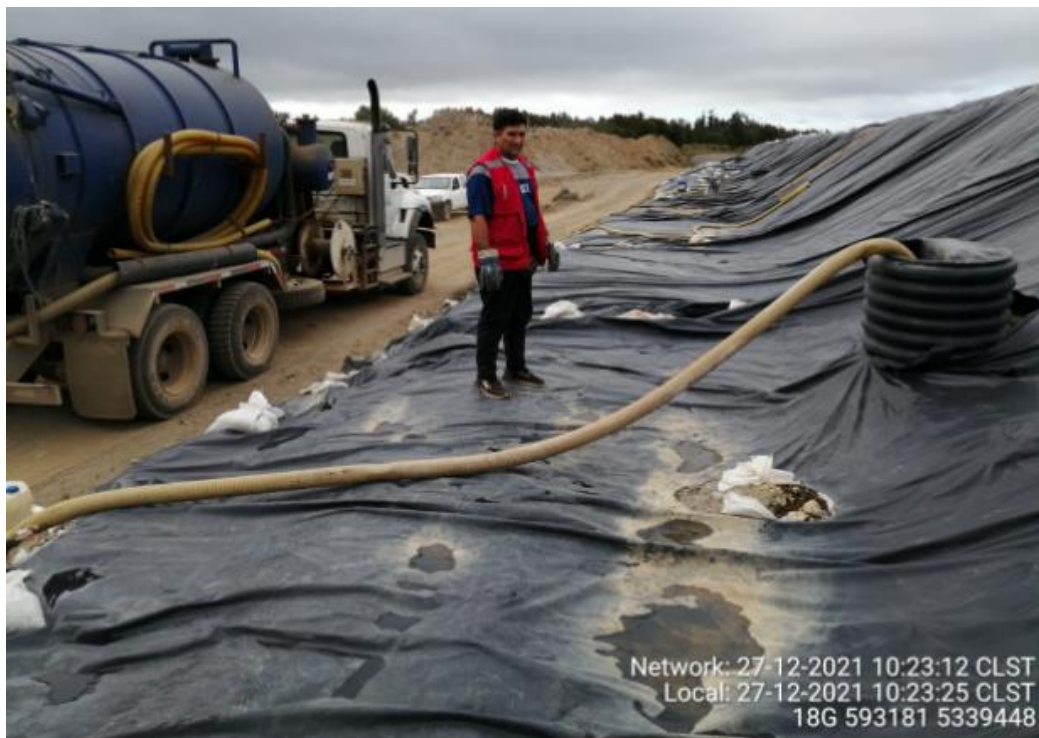
Fotografía N°2: Retiro de Lixiviados desde camaras.
Tomada: Lunes 27 de Diciembre del 2021.

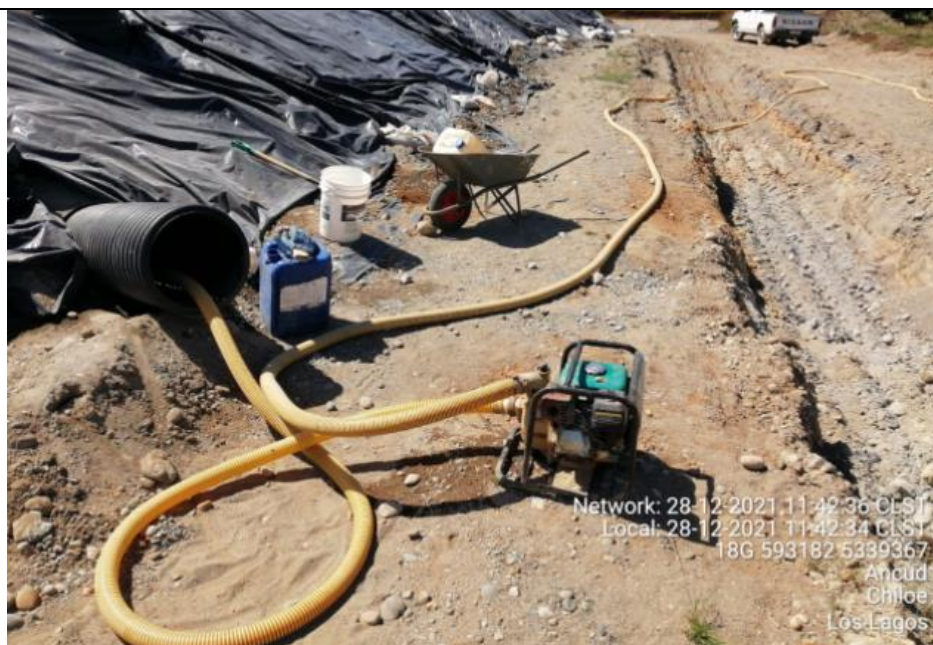
Fotografía N°3: Retiro de Lixiviados desde D02 por personal municipal.
Tomada: Martes 28 de Diciembre del 2021.

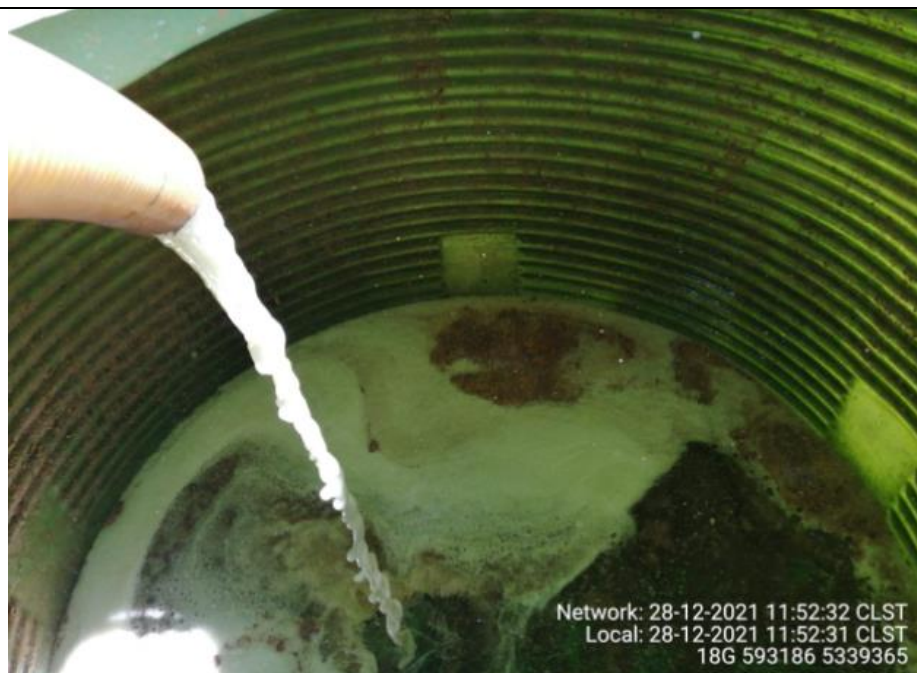
Fotografía N°4: Retiro de Lixiviados a estanque por Personal Municipal.
Tomada: Martes 28 de Diciembre del 2021.

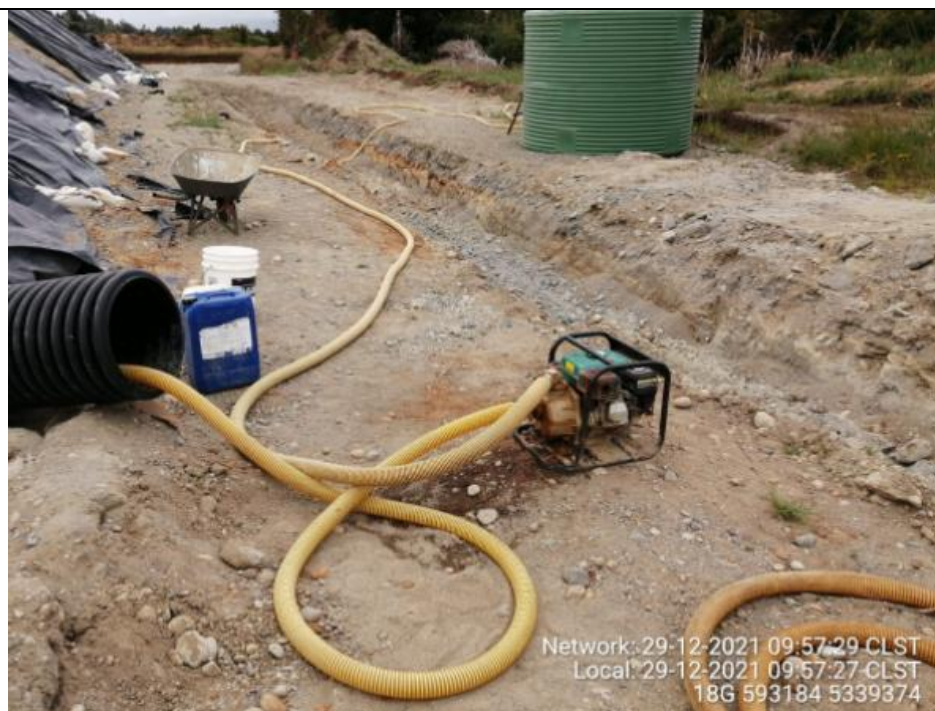
Fotografía N°5: Retiro de Lixiviados desde diagonal.
Tomada: Miércoles 29 de Diciembre del 2021.

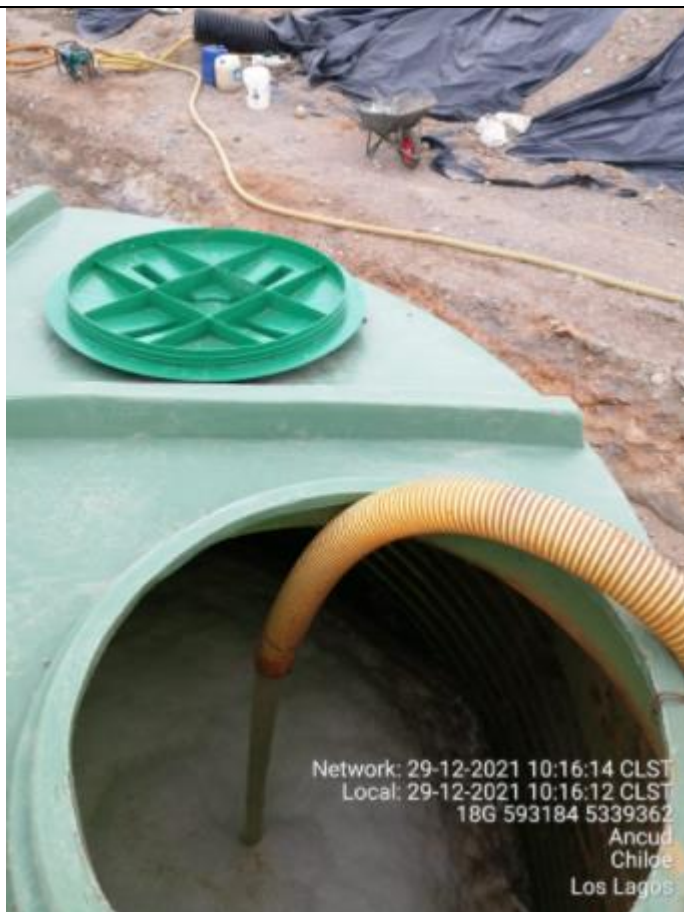
Fotografía N°6: Retiro de Lixiviados a estanque de acumulación.
Tomada: Miércoles 29 de Diciembre del 2021.

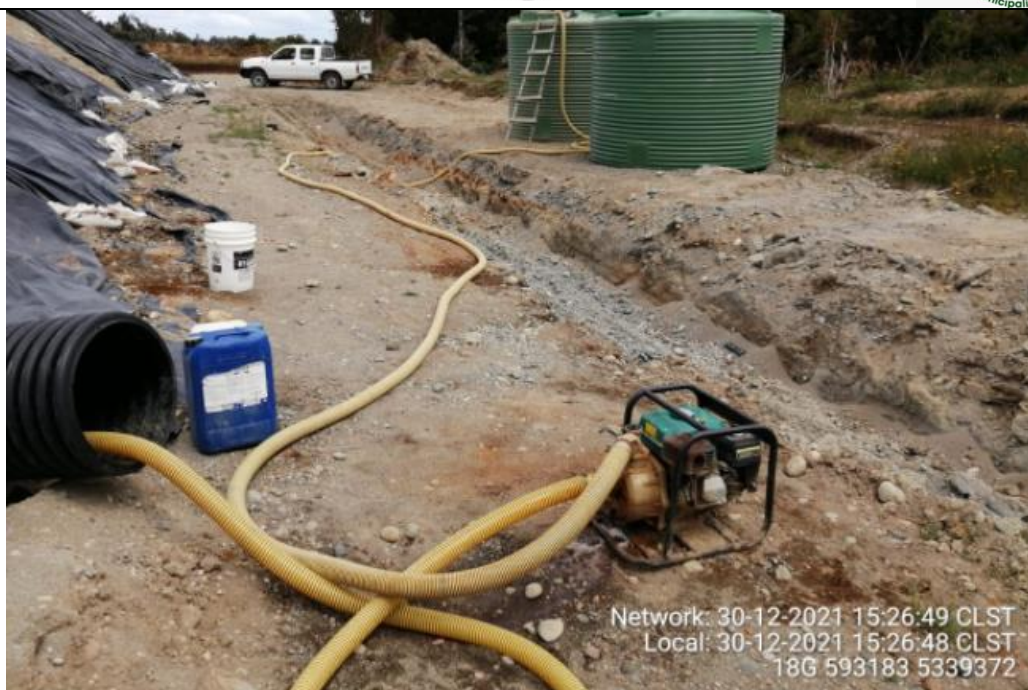
Fotografía N°7: Retiro de Lixiviados desde diagonal por Personal Municipal.
Tomada: Jueves 30 de Diciembre del 2021.

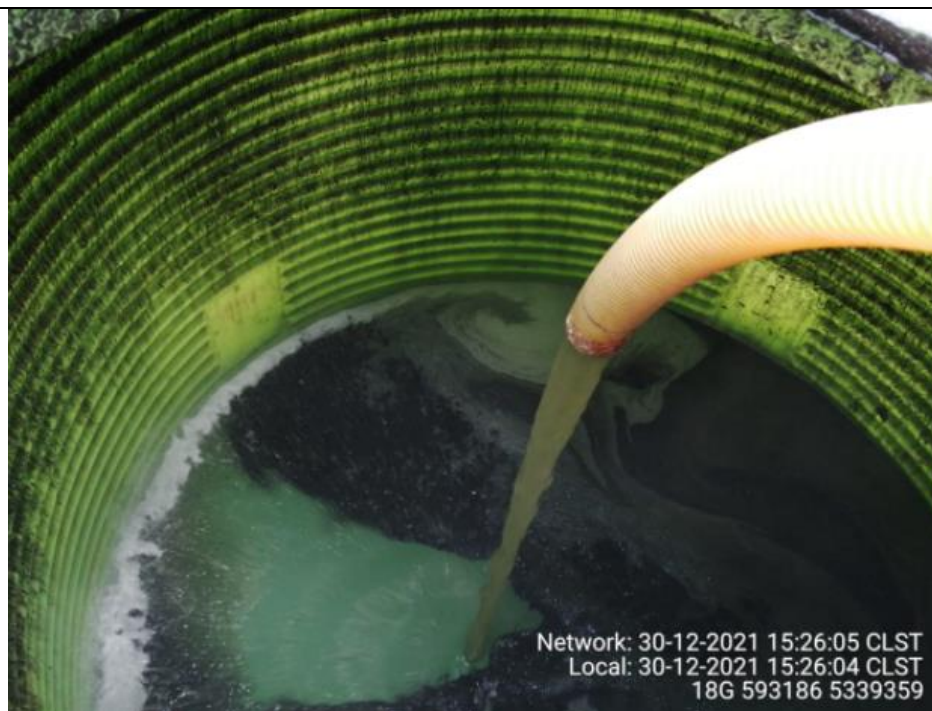
Fotografía N°8: Retiro de Lixiviados a estanque por personal municipal.
Tomada: Jueves 30 de Diciembre del 2021.

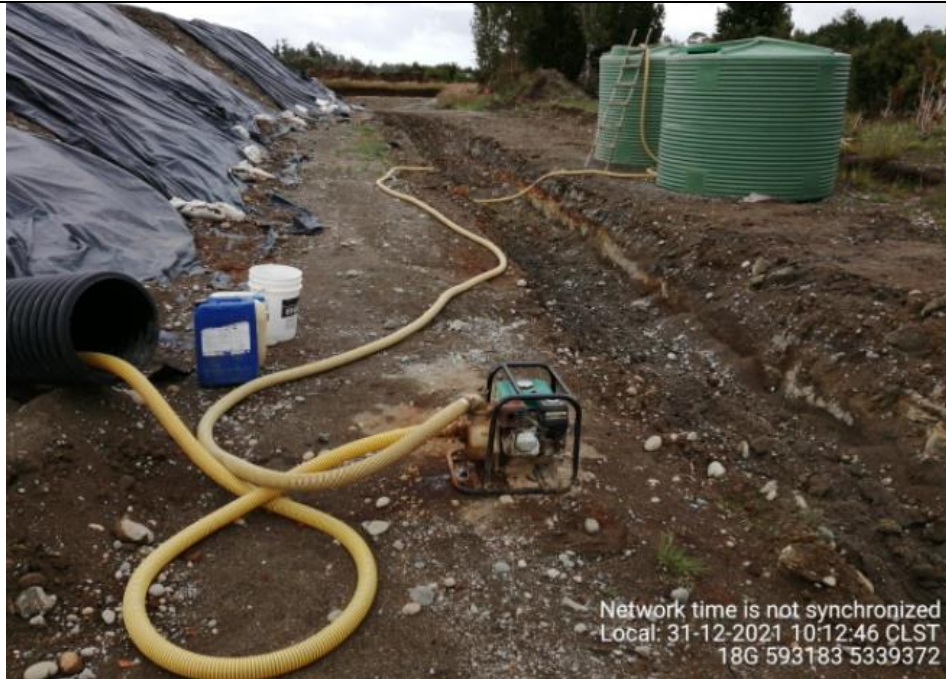
Fotografía N°9: Extracción de Lixiviados desde diagonal D03 por personal municipal.
Tomada: Viernes 31 de Diciembre del 2021.

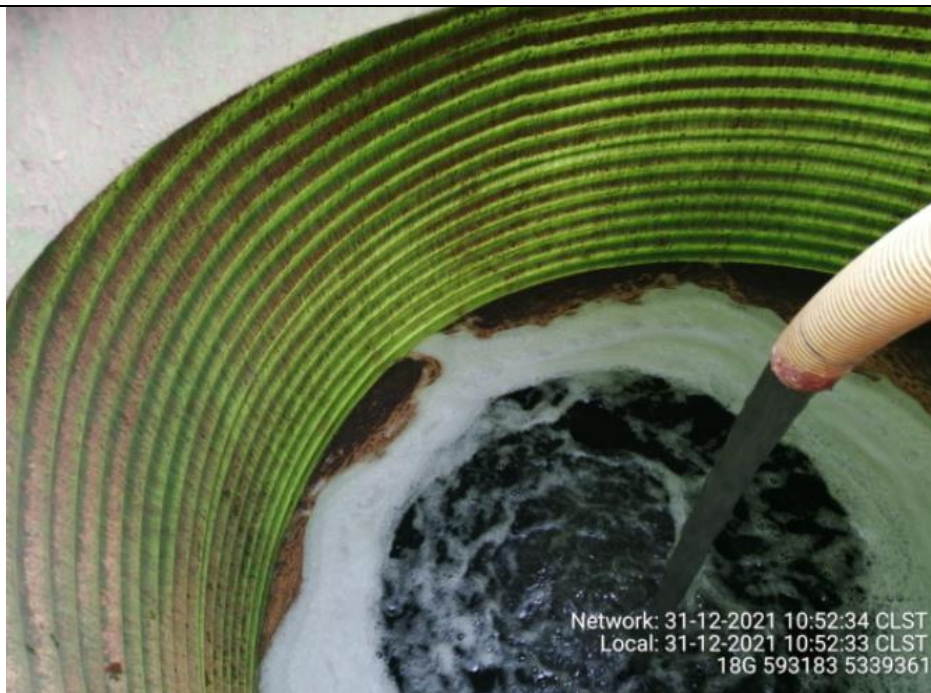
Fotografía N°10: Extracción de Lixiviados por personal municipal.
Tomada: Viernes 31 de Diciembre del 2021.

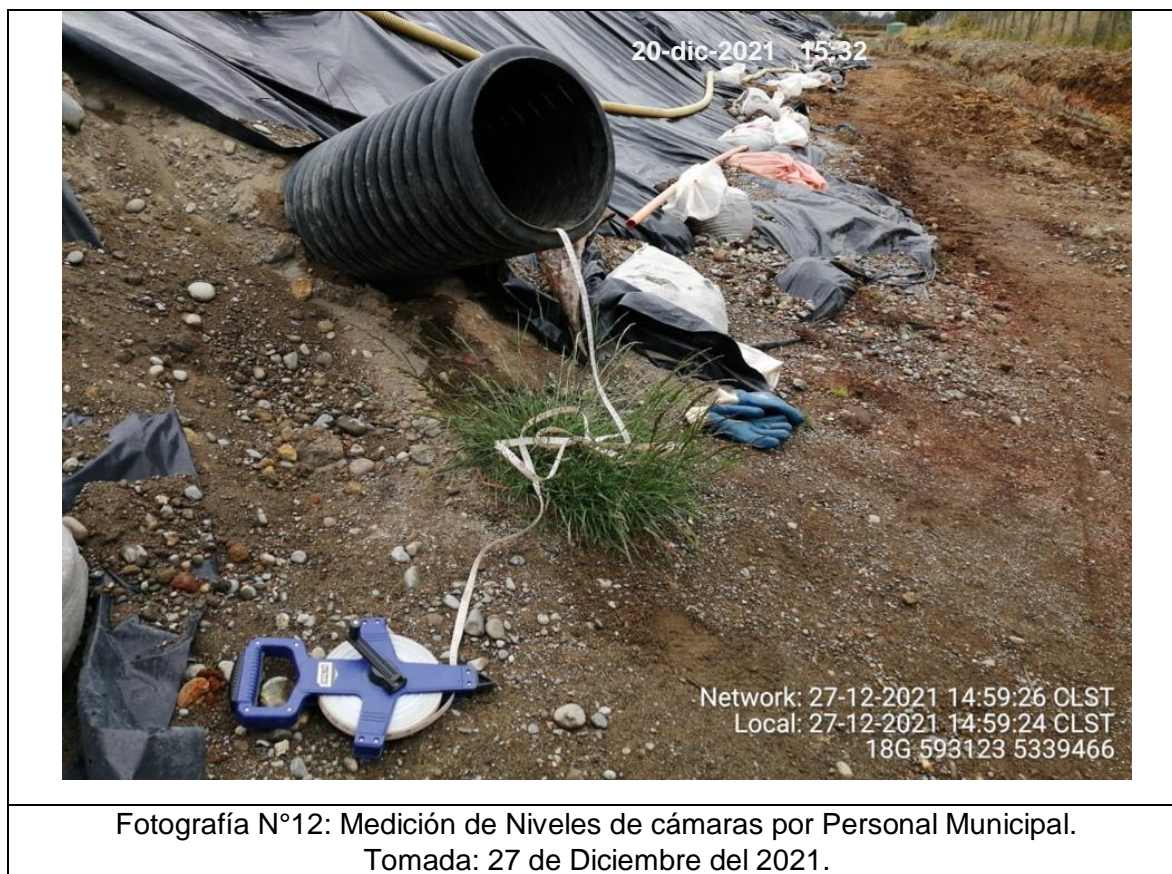
Fotografía N°12: Medición de Niveles de cámaras por Personal Municipal.
Tomada: 27 de Diciembre del 2021.

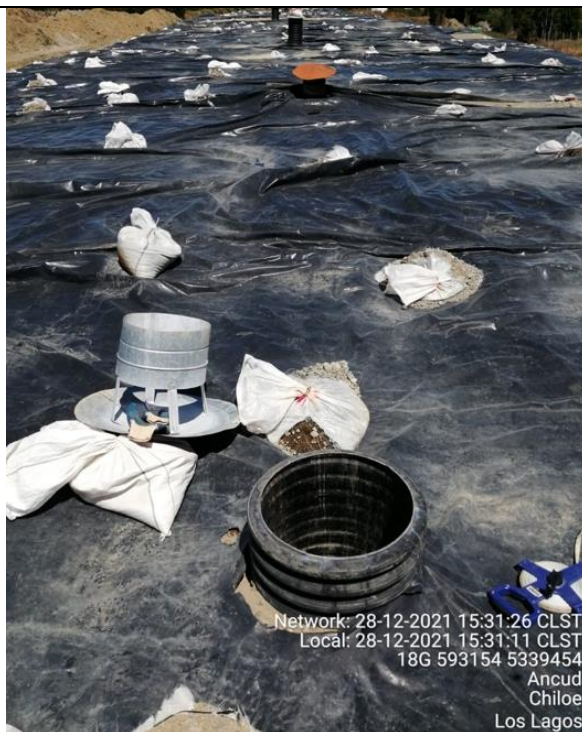
Fotografía N°13: Medición de Niveles de cámaras por Personal Municipal.
Tomada: 28 de Diciembre del 2021.

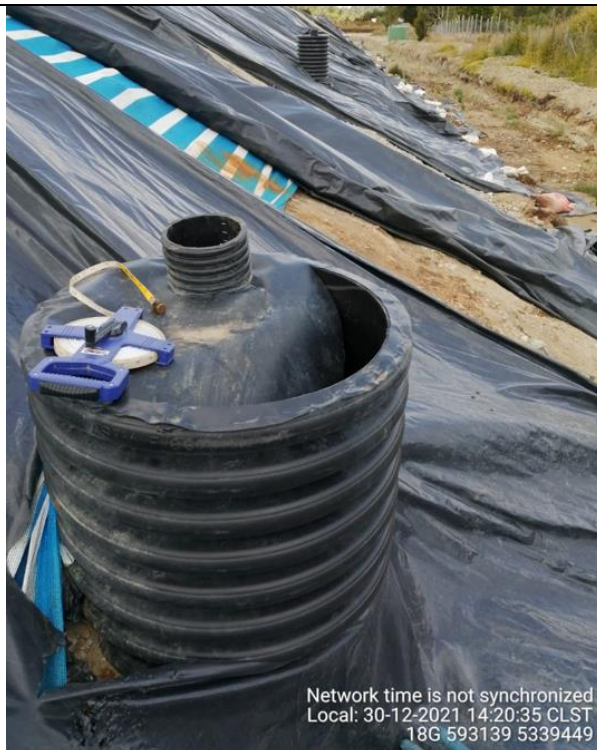
Fotografía N°14: Medición de Niveles de cámaras por Personal Municipal.
Tomada: 30 de Diciembre del 2021.

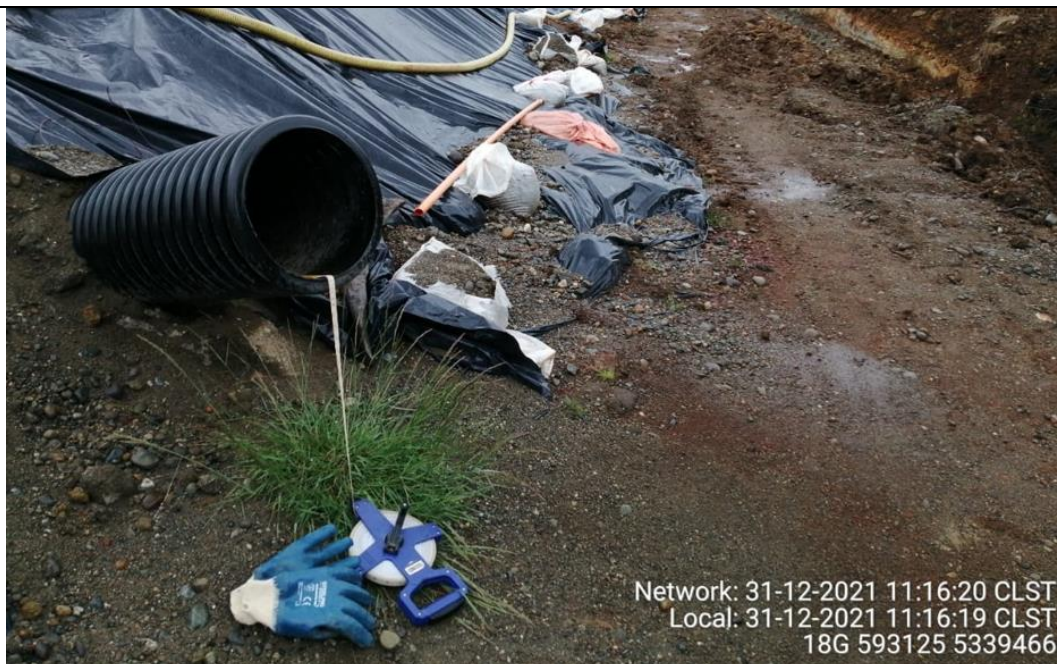
Fotografía N°15: Medición de Niveles de cámaras por Personal Municipal.
Tomada: 31 de Diciembre del 2021.

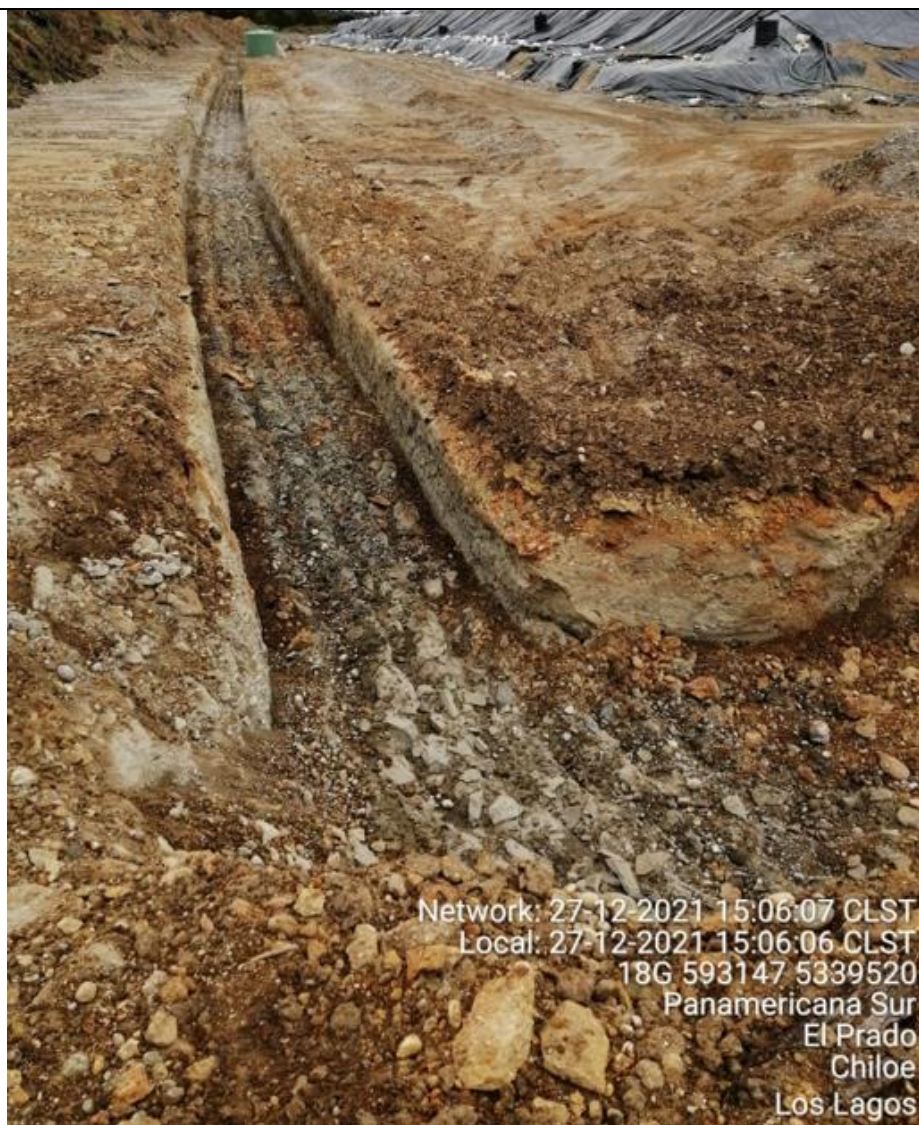
Fotografía N°16: Estado canales aguas lluvias

Los trabajos realizados en marco de dar cumplimiento al punto 3 de las medidas provisionales indicadas, se realizan en marco de proyecto hidraulico presentado en su momento a la SMA. Y Como se puede observar los canales se encuentran limpios, ya que se realiza limpieza de residuos flotantes que se puedan generar todos los días.

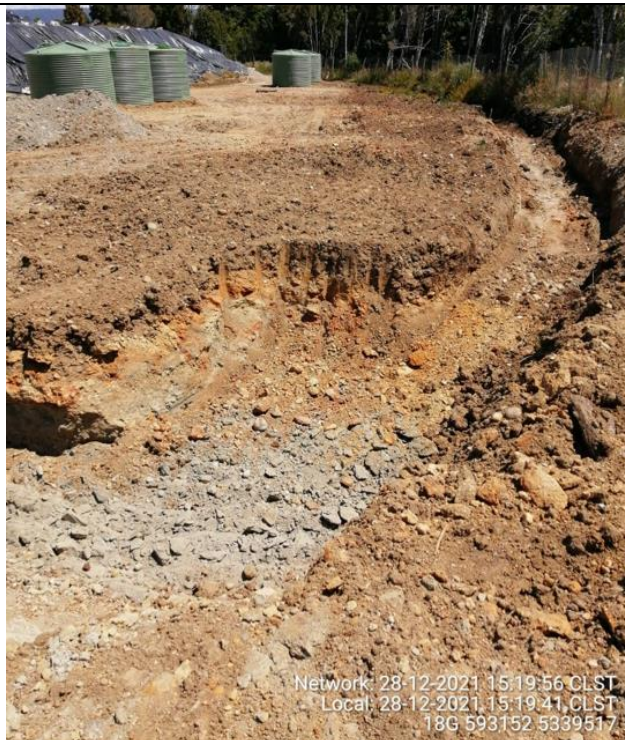
Fotografía N°17: Estado canales aguas lluvias

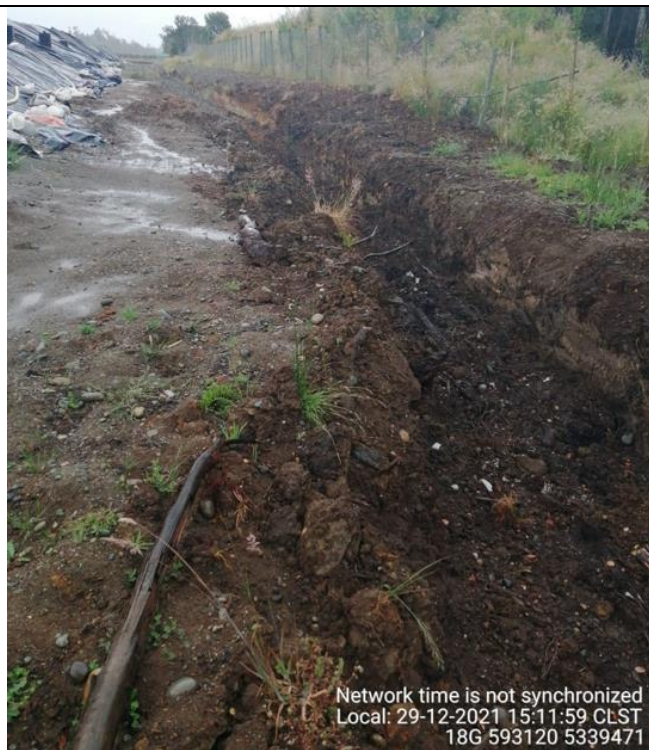
Fotografía N°18: Estado canales aguas lluvias

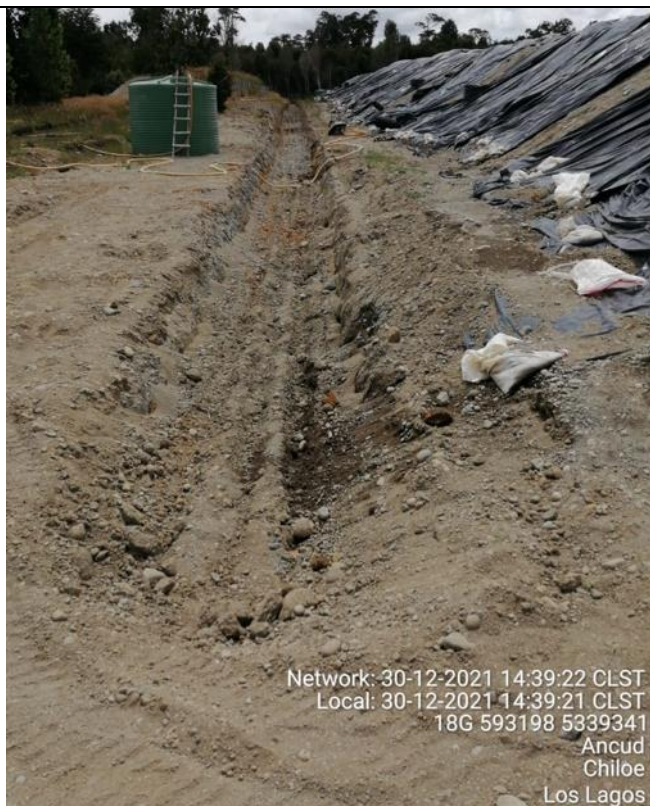
Fotografía N°19: Estado canales aguas lluvias

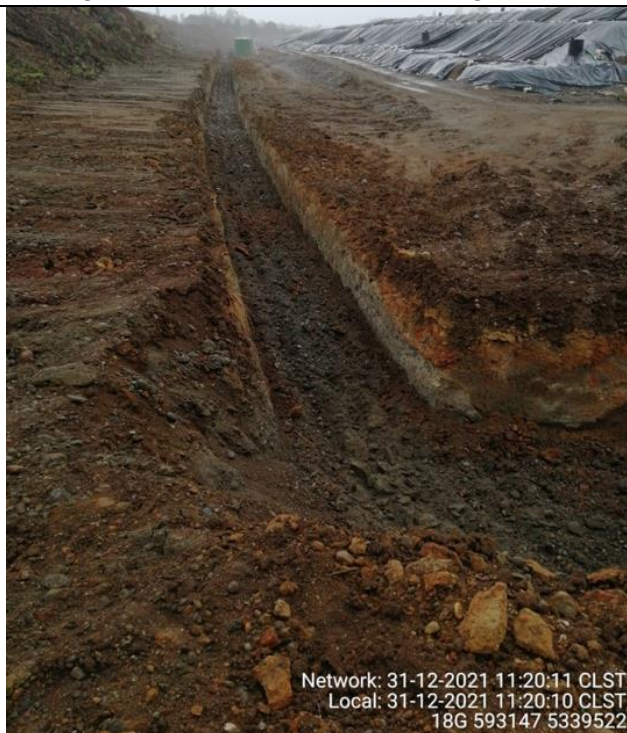
Fotografía N°20: Estado canales de aguas lluvias
