|Reporte de cumplimiento MP “Relleno Sanitario Puntra” Lunes 24 de Enero del 2022

En virtud de Resolución Exenta N°86, del 19 de Enero del 2022, de la Superintendencia del Medio Ambiente (SMA), donde nuevamente ordena Medidas Provisionales procedimentales que indica a Relleno Sanitario Puntra, cuyo titular es la Ilustre Municipalidad de Ancud.

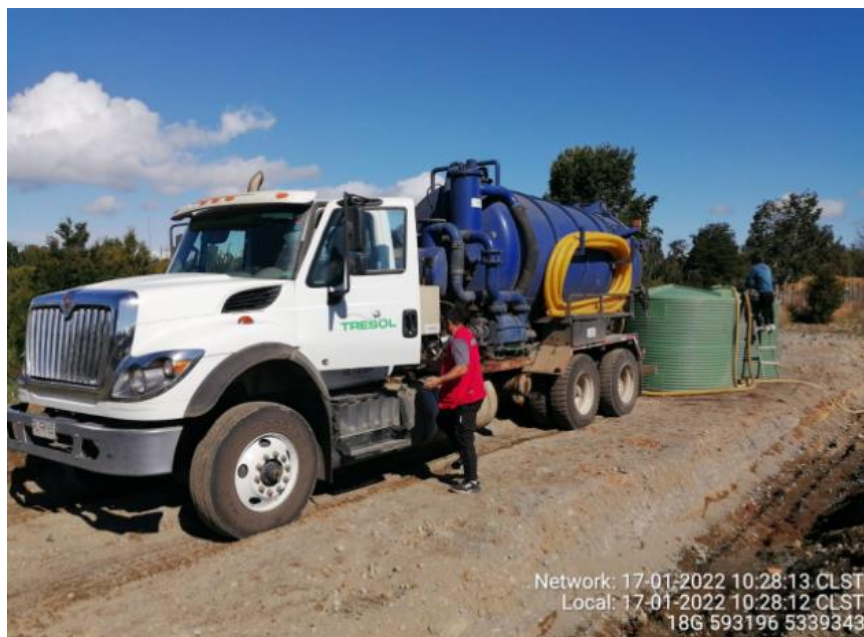
Fotografía N°1: Retiro de Lixiviados por empresa Tresol.
Tomada: Lunes 17 de Enero del 2022.

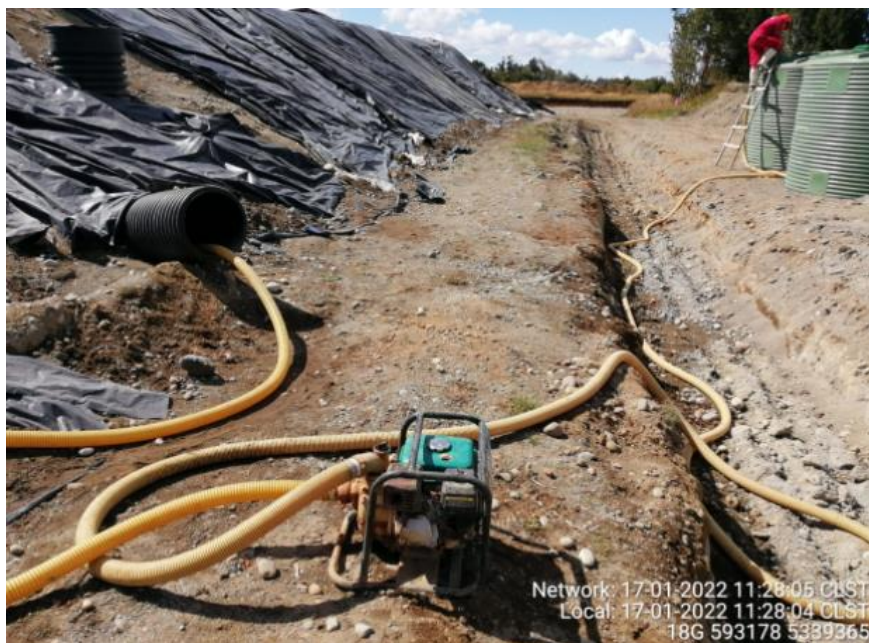
Fotografía N°2: Retiro de Lixiviados desde D02 y D03 por Personal Municipal.
Tomada: Lunes 17 de Enero del 2022.

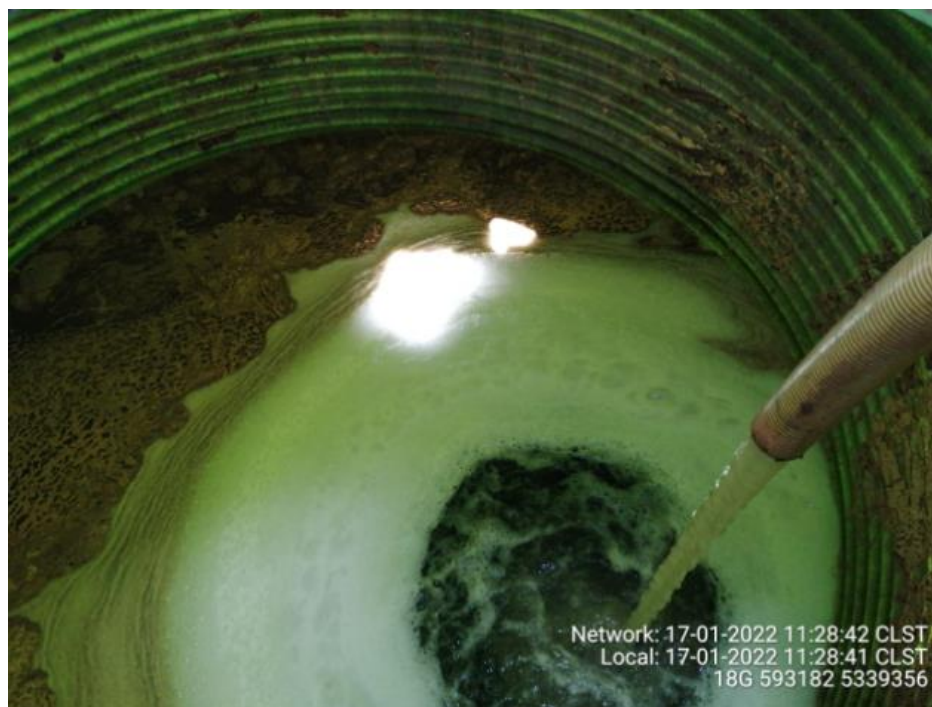
Fotografía N°3: Retiro de Lixiviados a estanque por Personal Municipal.
Tomada: Lunes 17 de Enero del 2022.

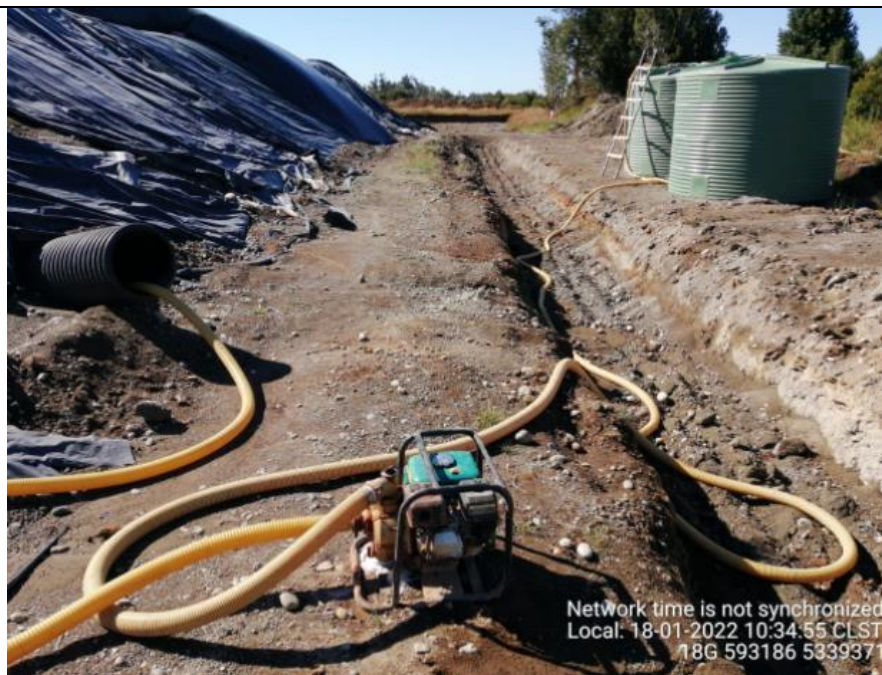
Fotografía N°4: Retiro de Lixiviados desde diagonal D02.
Tomada: Martes 18 de Enero del 2022.

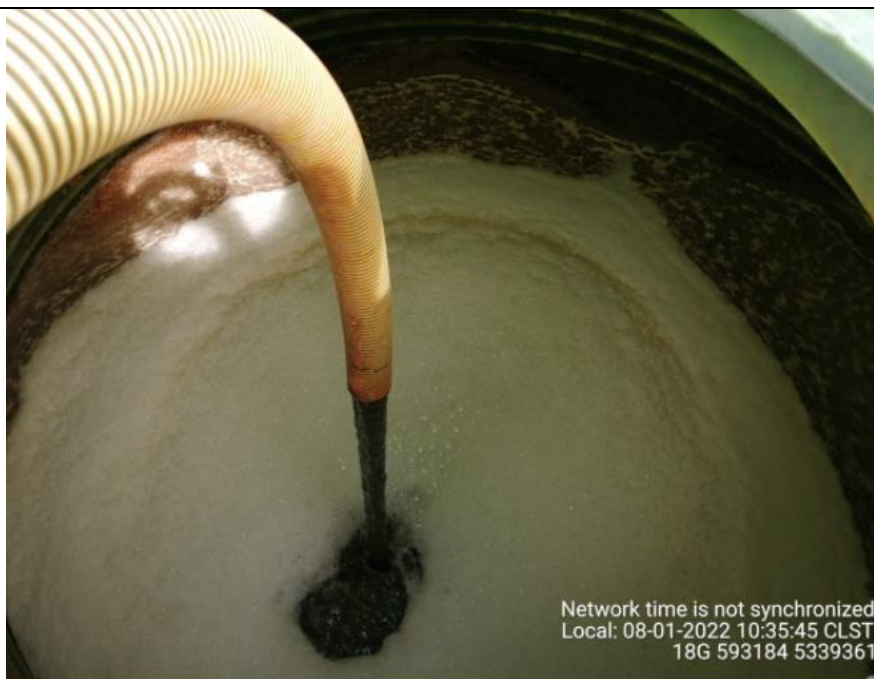
Fotografía N°5: Retiro de Lixiviados a estanque por Personal Municipal.
Tomada: Martes 18 de Enero del 2022.

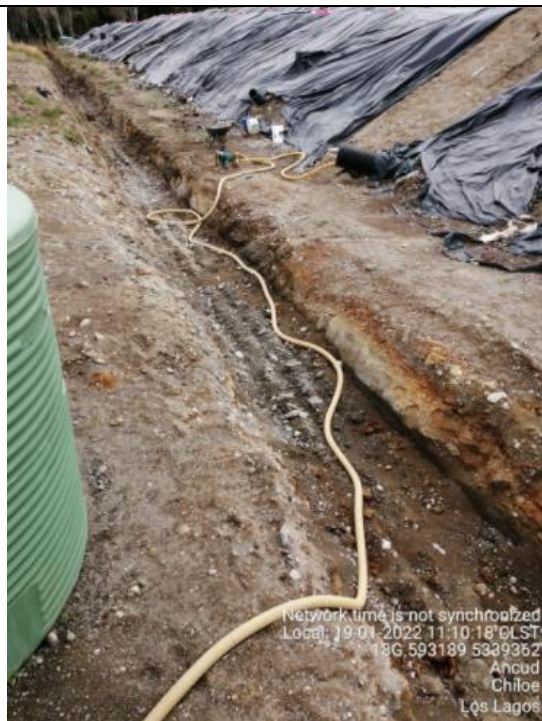
Fotografía N°6: Retiro de Lixiviados desde diagonal D02.
Tomada: Miércoles 19 de Enero del 2022.

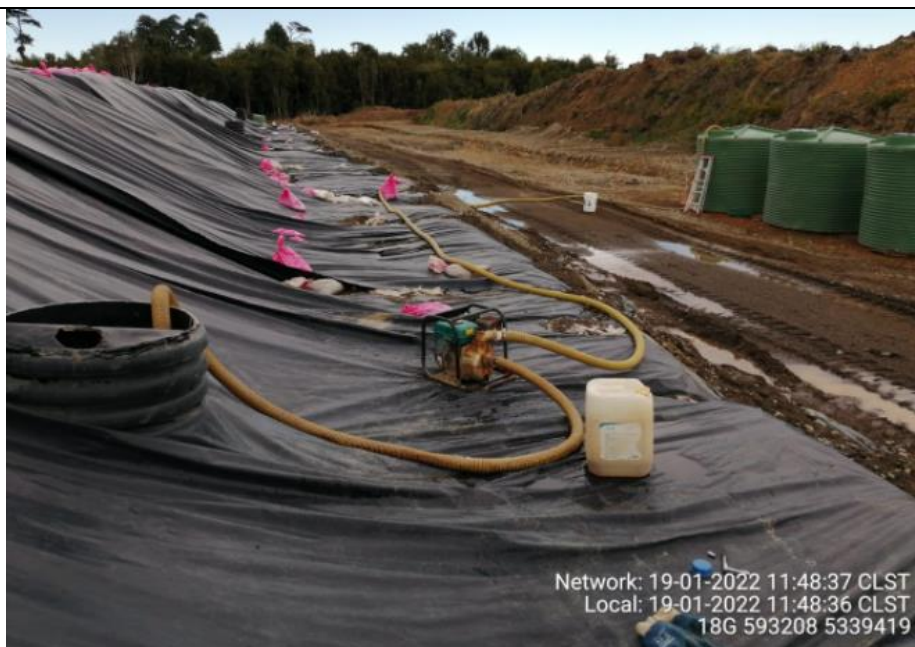
Fotografía N°7: Retiro de Lixiviados desde Cámara C13.
Tomada: Miércoles 19 de Enero del 2022.

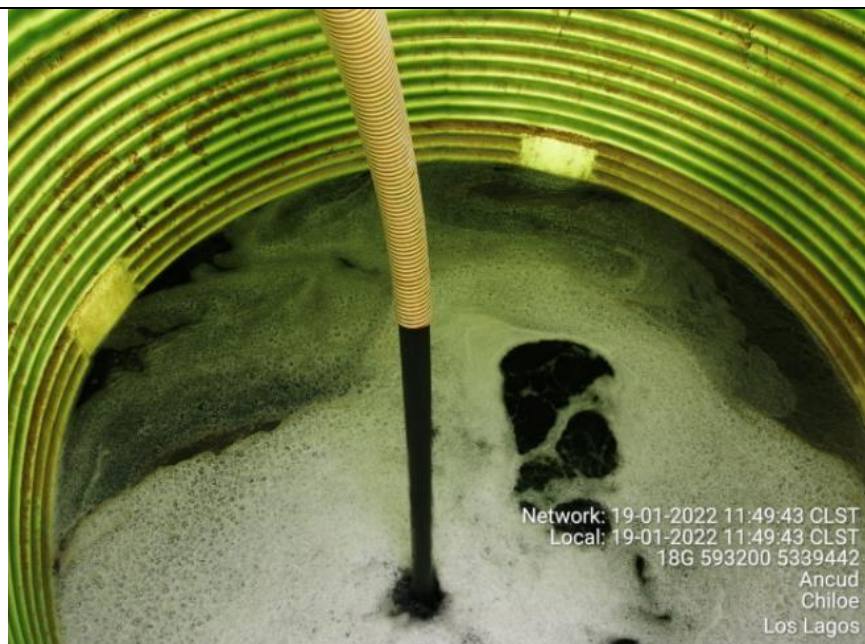
Fotografía N°8: Retiro de Lixiviados a estanque por personal municipal.
Tomada: Miércoles 19 de Enero del 2022.

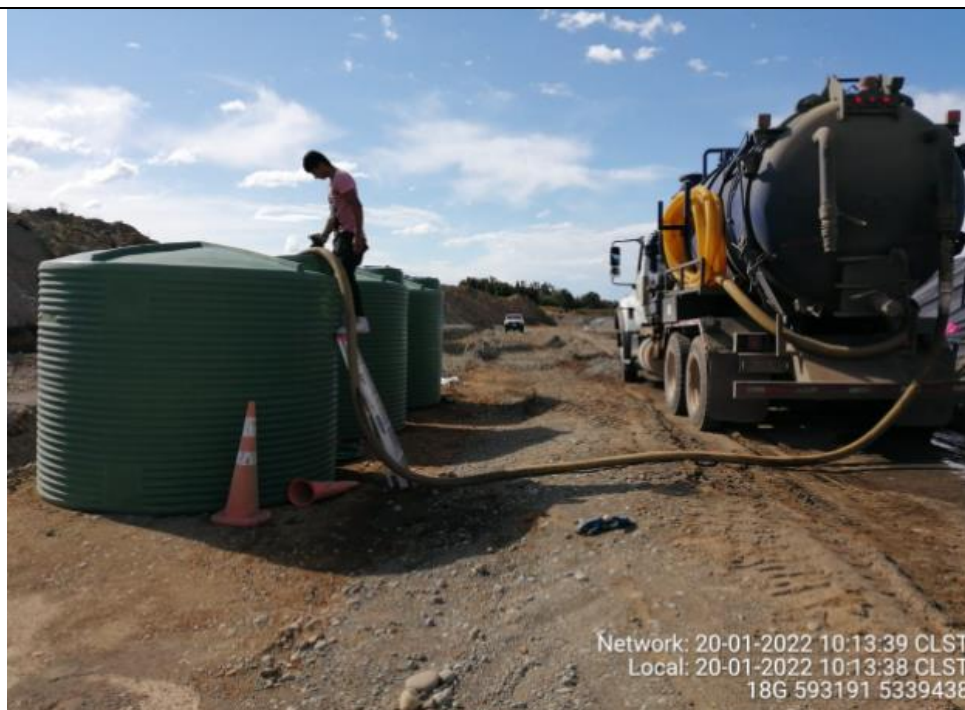
Fotografía N°9: Retiro de Lixiviados por empresa Tresol desde estanques.
Tomada: Jueves 20 de Enero del 2022.

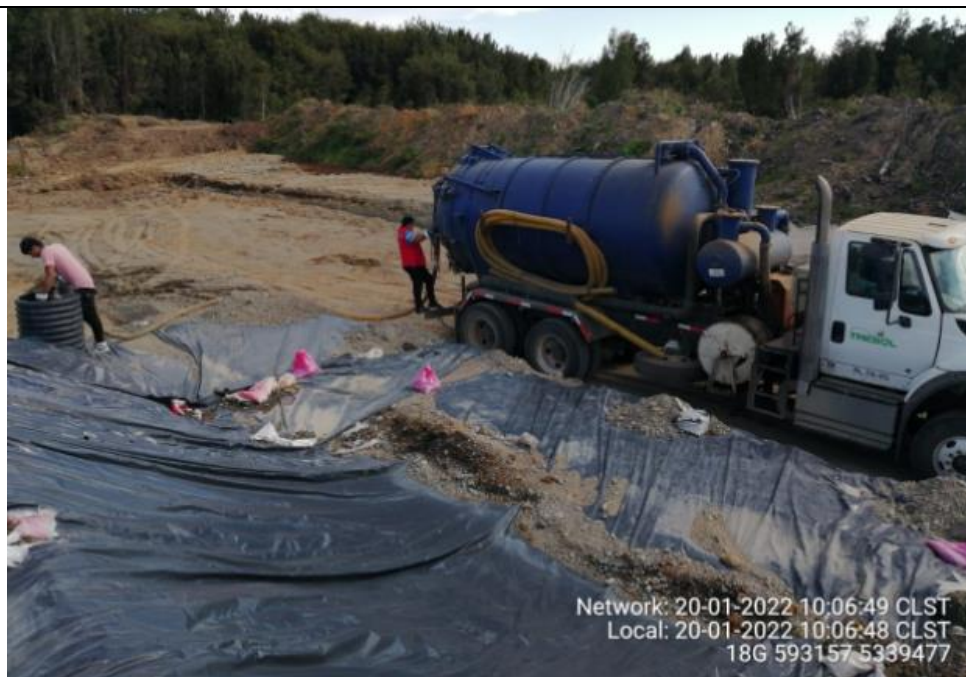
Fotografía N°10: Retiro de Lixiviados por empresa Tresol desde cámaras.
Tomada: Jueves 20 de Enero del 2022.

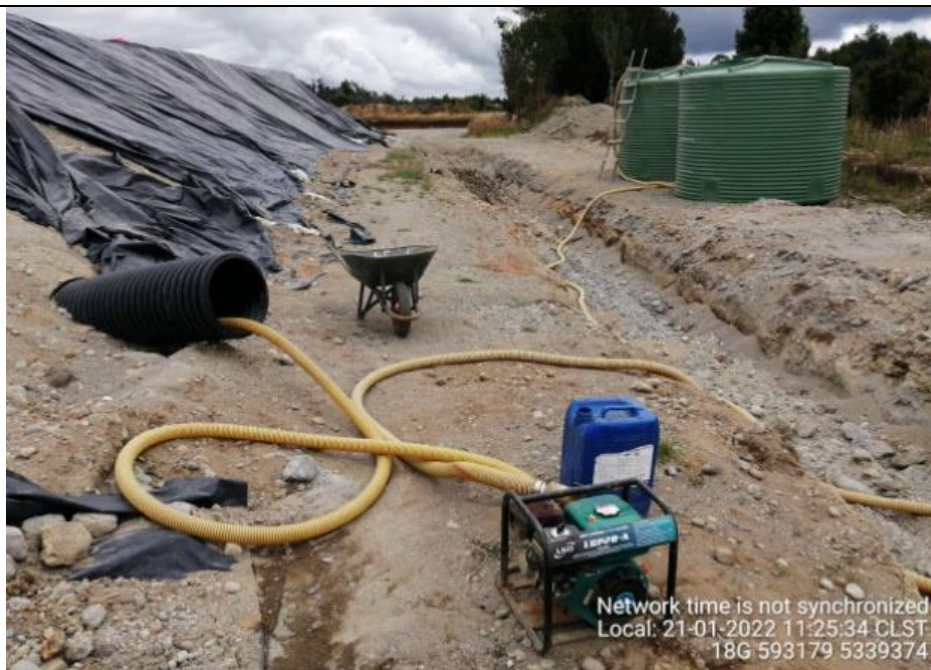
Fotografía N°11: Extracción de Lixiviados desde diagonal D02 por personal municipal.
Tomada: Viernes 21 de Enero del 2022.

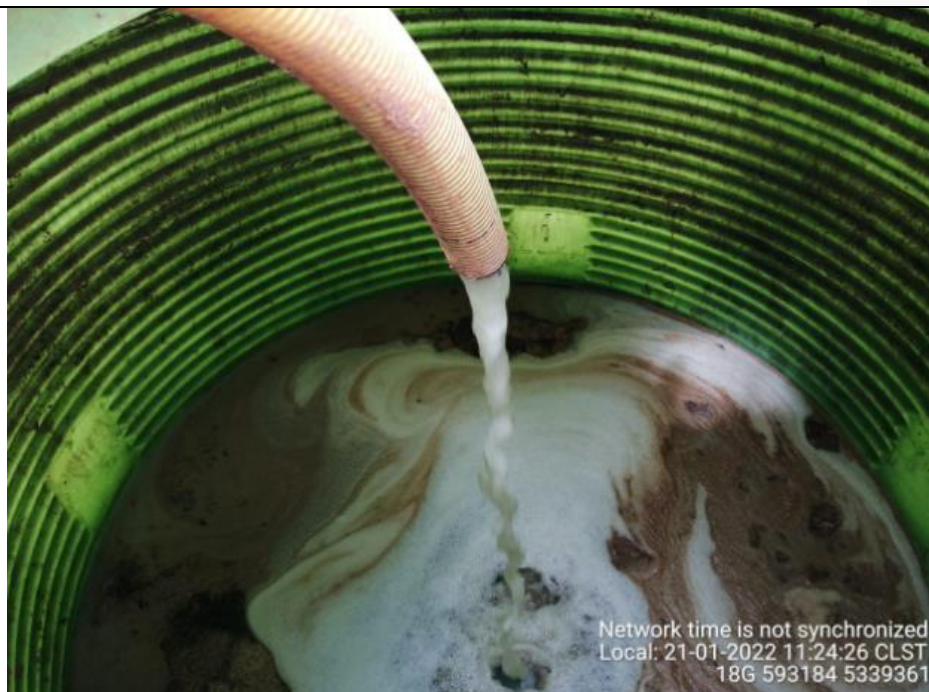
Fotografía N°12: Extracción de Lixiviados por personal municipal.
Tomada: Viernes 21 de Enero del 2022.

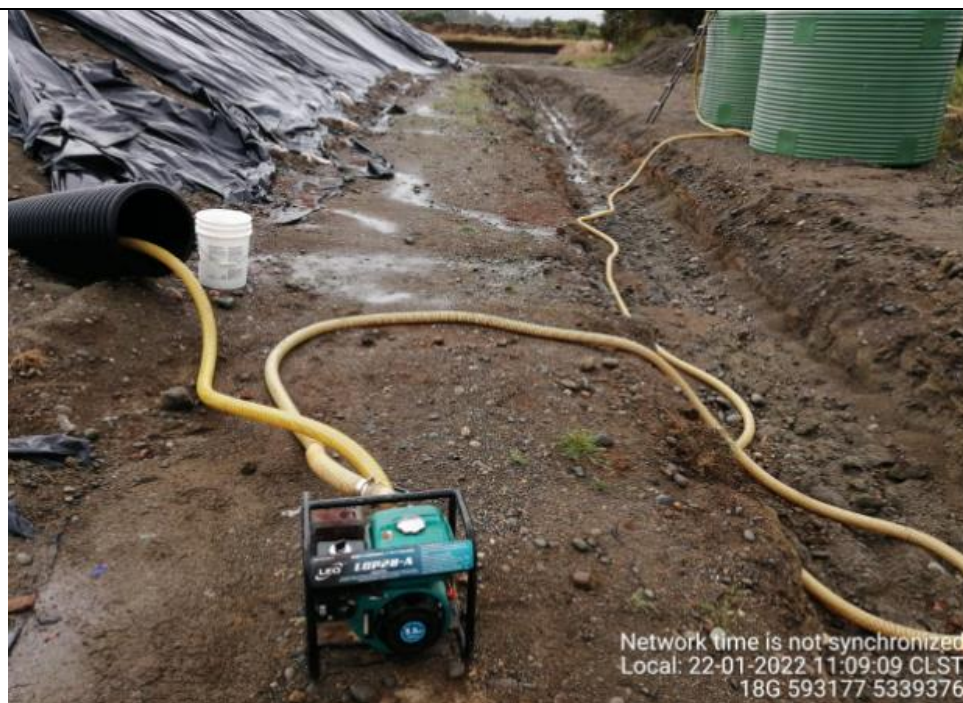
Fotografía N°13: Extracción de Lixiviados por personal municipal.
Tomada: Sábado 22 de Enero del 2022.

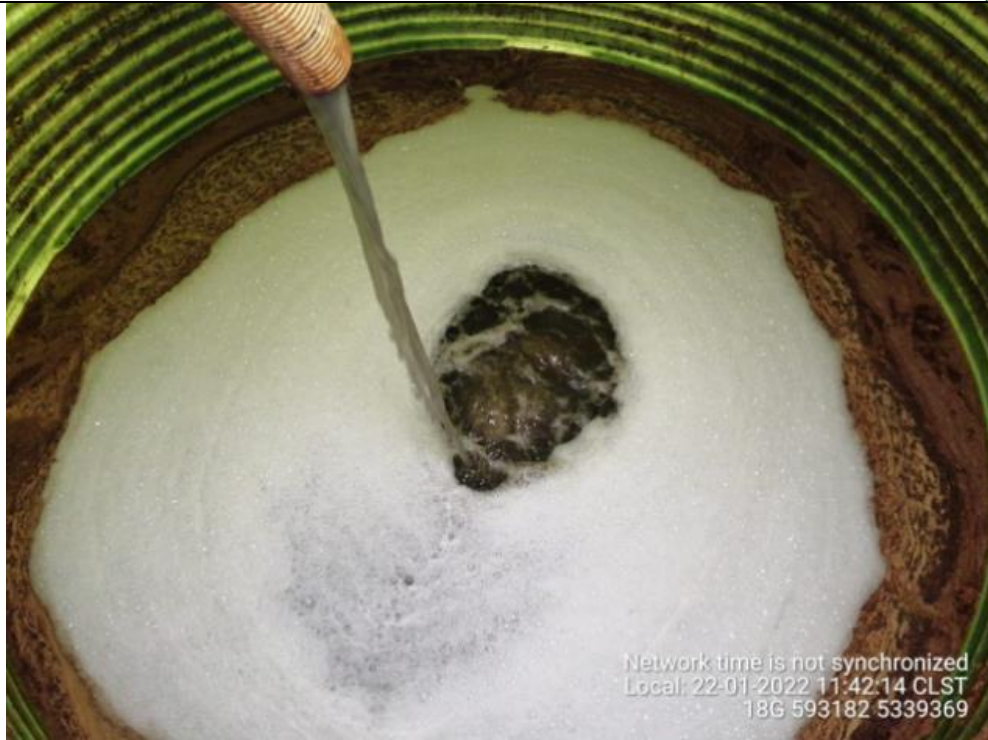
Fotografía N°14: Extracción de Lixiviados a estanque por personal municipal.
Tomada: Sábado 22 de Enero del 2022.

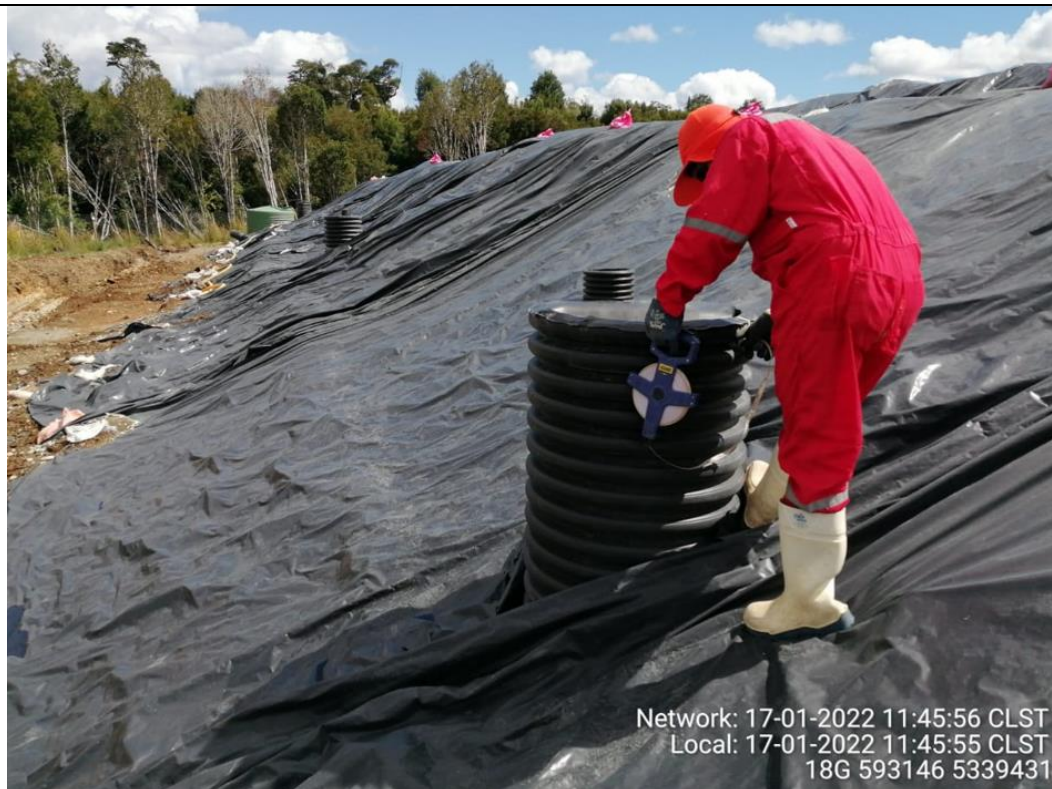
Fotografía N°16: Medición de Niveles de cámaras por Personal Municipal.
Tomada: 17 de Enero del 2022.

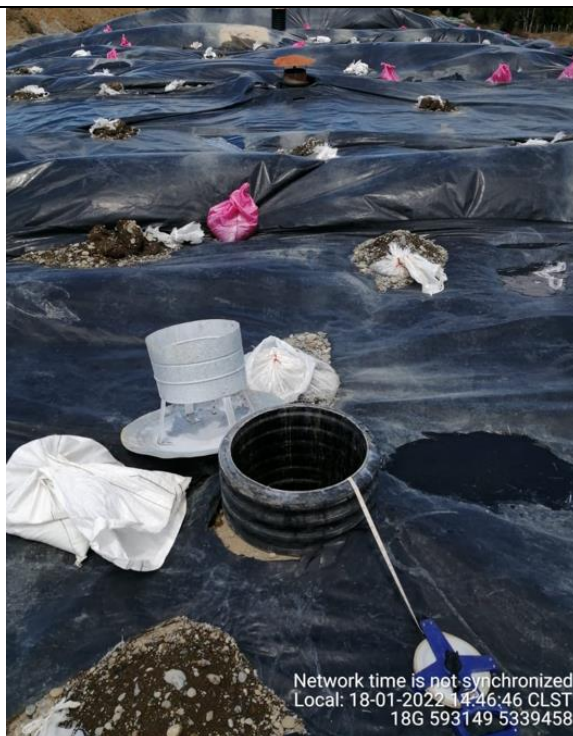
Fotografía N°17: Medición de Niveles de cámaras por Personal Municipal.
Tomada: 18 de Enero del 2022.

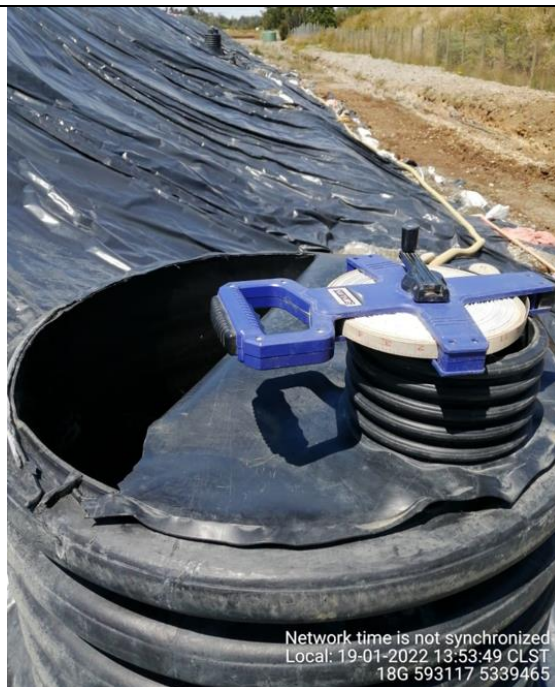
Fotografía N°18: Medición de Niveles de cámaras por Personal Municipal.
Tomada: 19 de Enero del 2022.

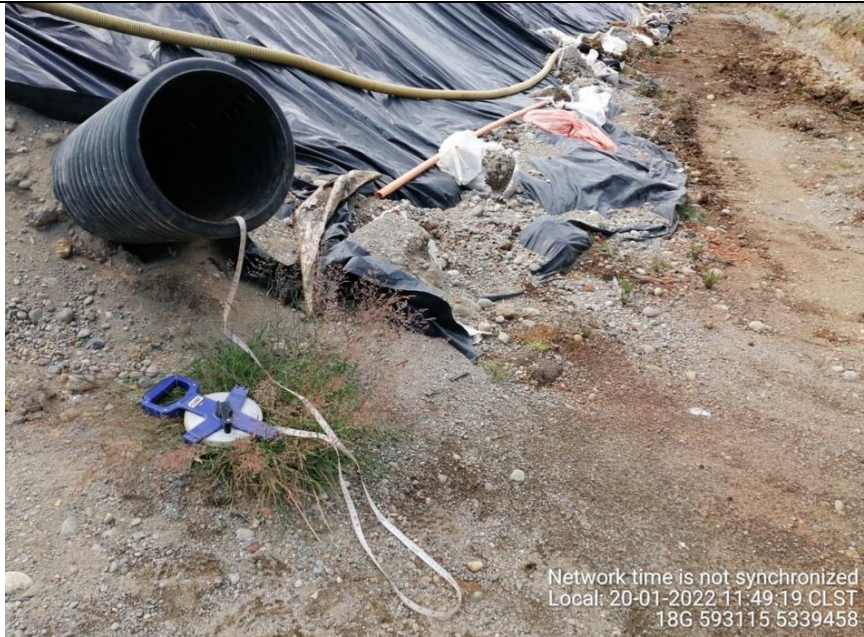
Fotografía N°19: Medición de Niveles de cámaras por Personal Municipal.
Tomada: 20 de Enero del 2022.

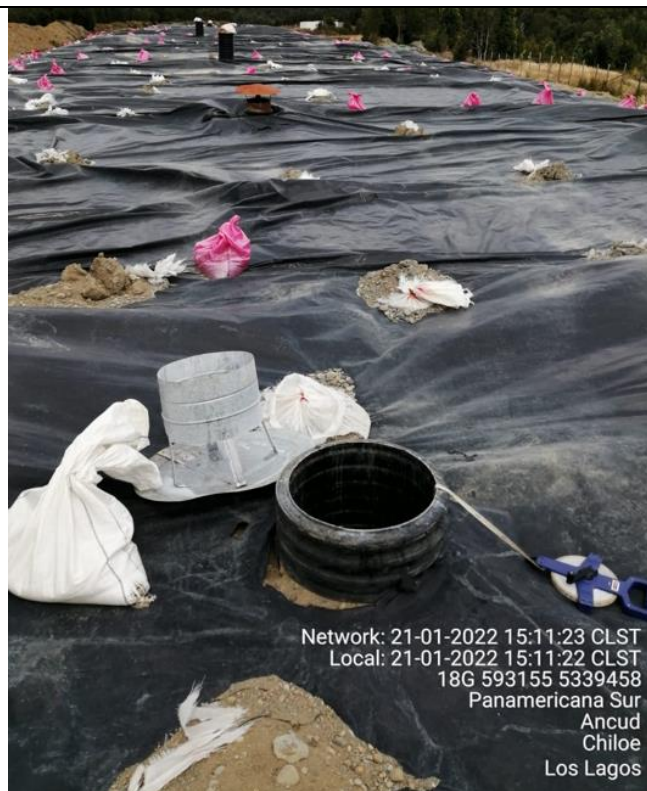
Fotografía N°20 Medición de Niveles de cámaras por Personal Municipal.
Tomada: 21 de Enero del 2022.

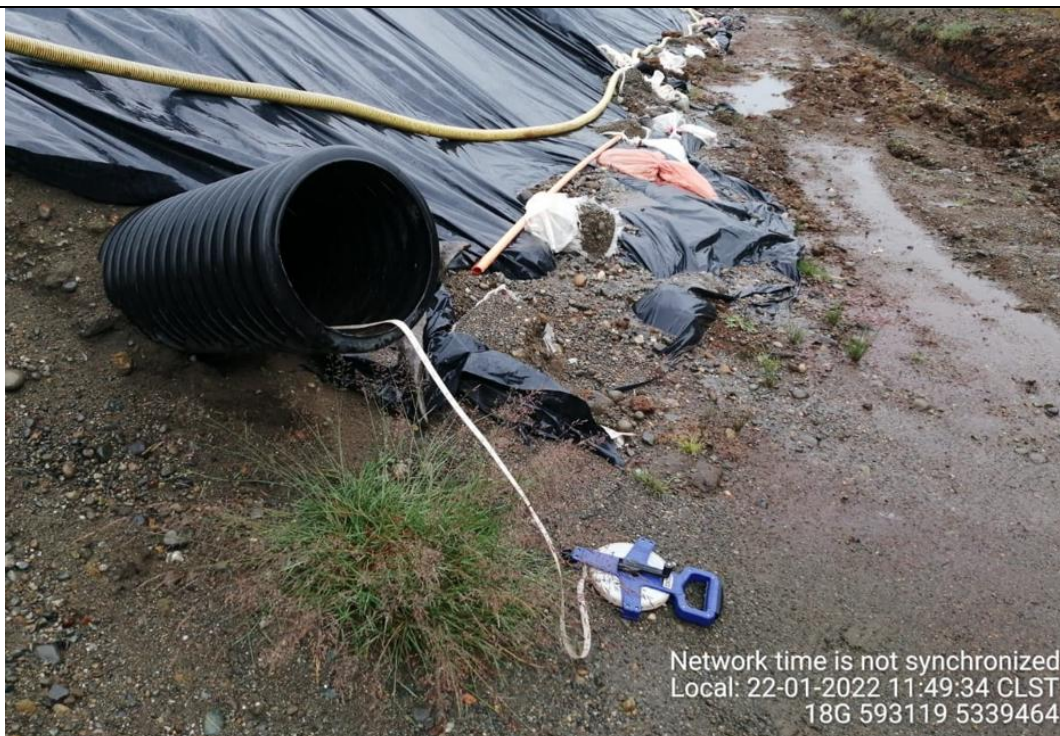
Fotografía N°21: Medición de Niveles de cámaras por Personal Municipal.
Tomada: 22 de Enero del 2022.

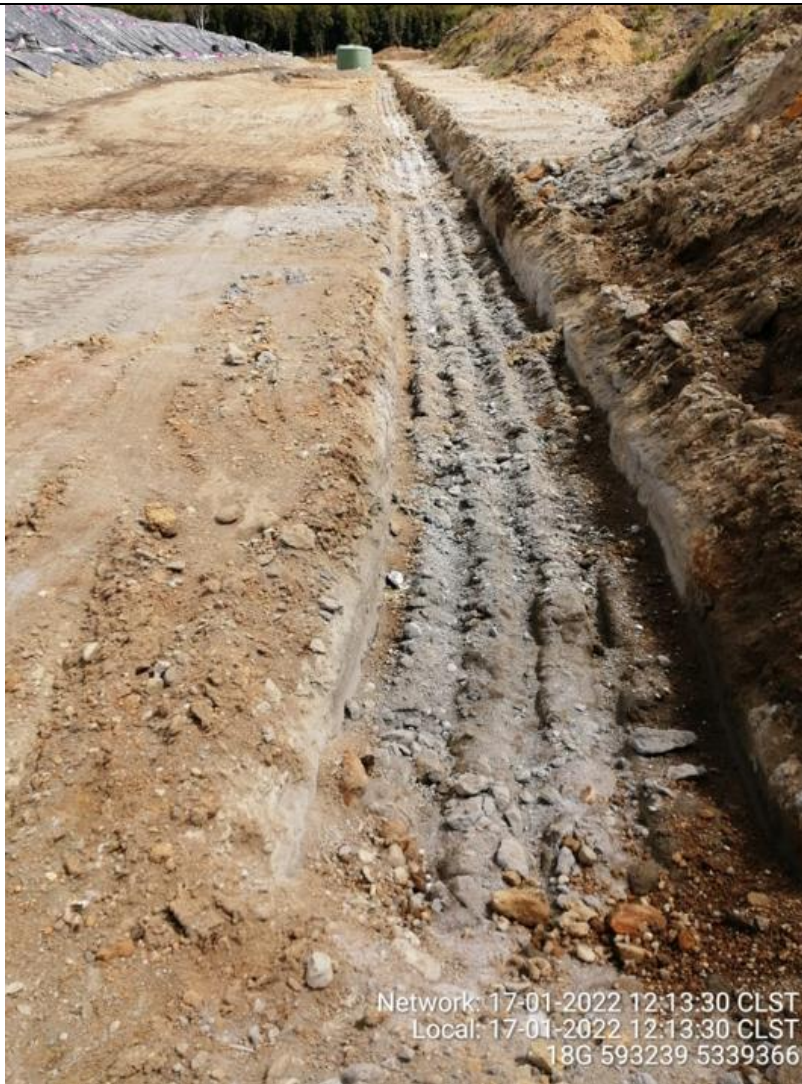
Fotografía N°22: Estado canales aguas lluvias

Los trabajos realizados en marco de dar cumplimiento al punto 3 de las medidas provisionales indicadas, se realizan en marco de proyecto hidraulico presentado en su momento a la SMA. Y Como se puede observar los canales se encuentran limpios, ya que se realiza limpieza de residuos flotantes que se puedan generar todos los dias.

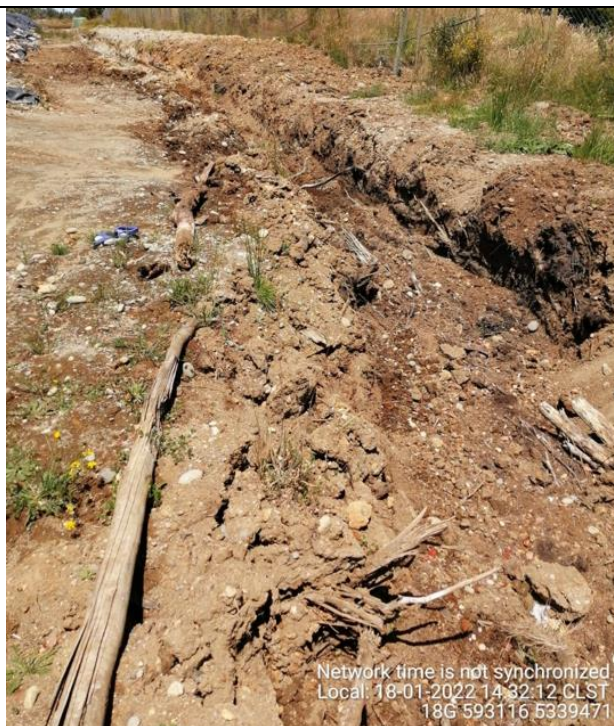
Fotografía N°23: Estado canales aguas lluvias

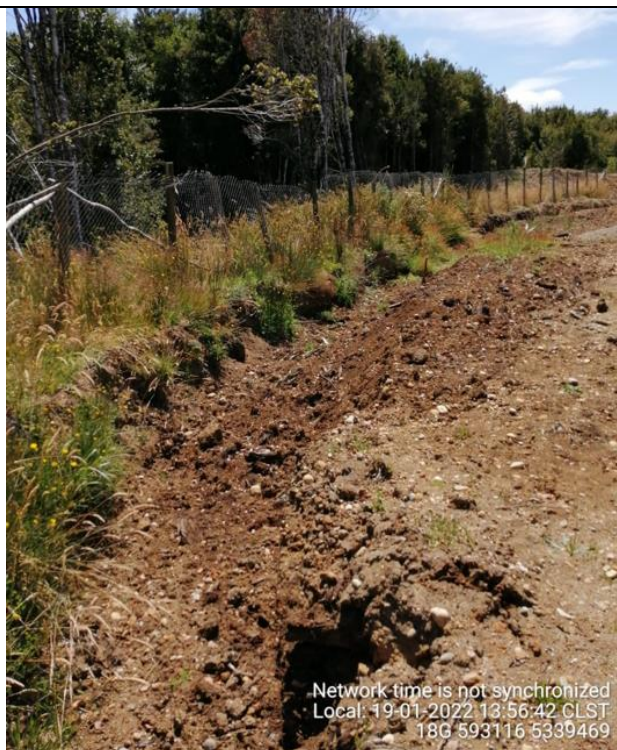
Fotografía N°24: Estado canales aguas lluvias

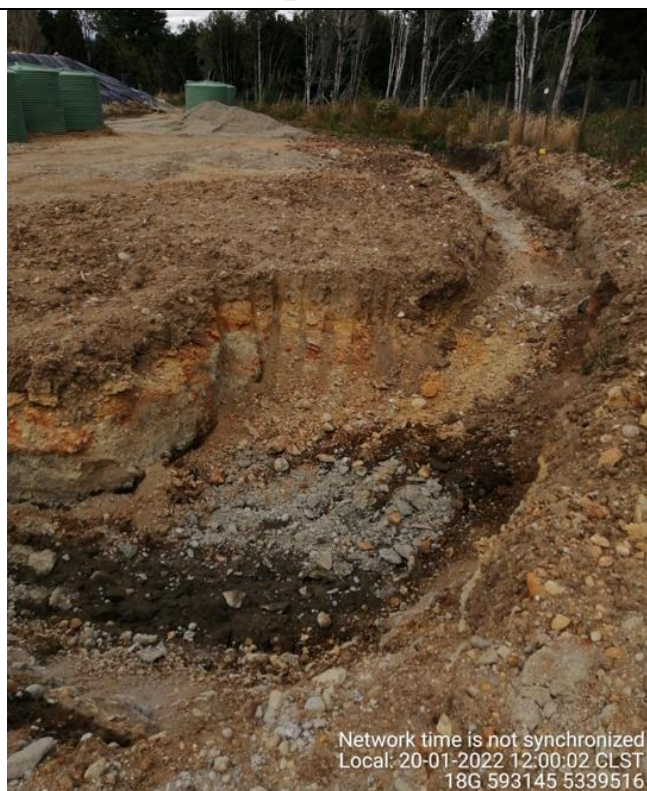
Fotografía N°25: Estado canales aguas lluvias

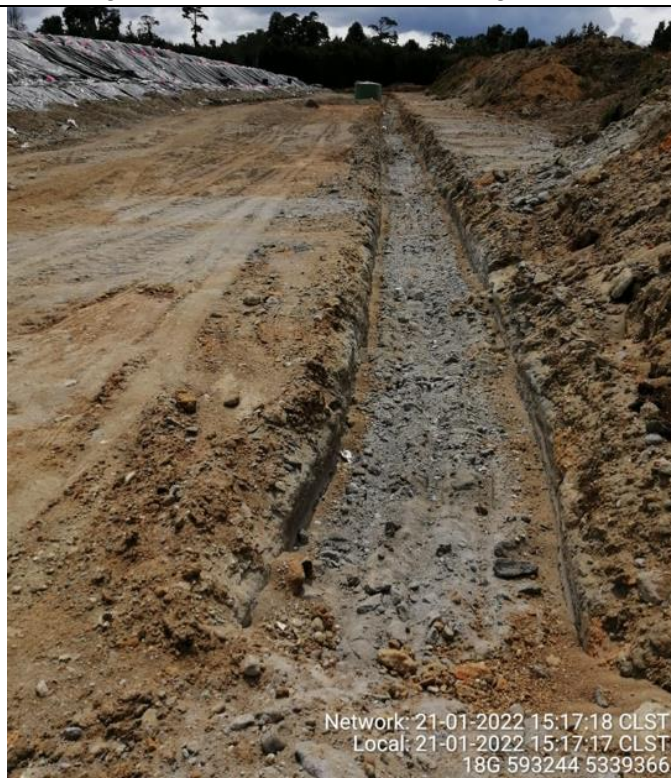
Fotografía N°26: Estado canales aguas lluvias

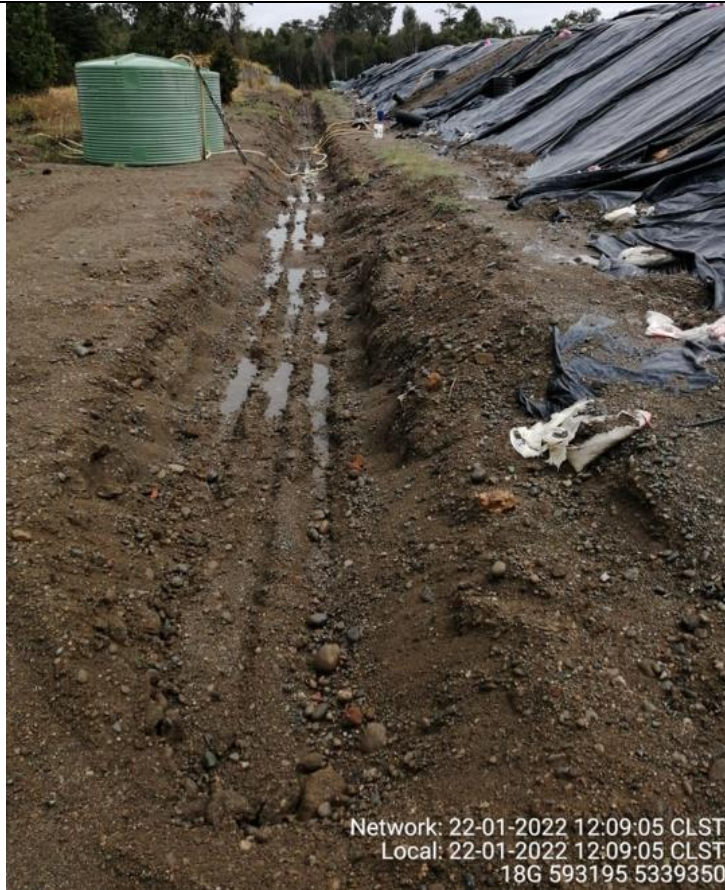
Fotografía N°27: Estado canales aguas lluvias
