Reporte de cumplimiento MP “Relleno Sanitario Puntra” Lunes 28 de Febrero del 2022

En virtud de Resolución Exenta N°255, del 21 de Febrero del 2022, de la Superintendencia del Medio Ambiente (SMA), donde nuevamente ordena Medidas Provisionales procedimentales que indica a Relleno Sanitario Puntra, cuyo titular es la Ilustre Municipalidad de Ancud.

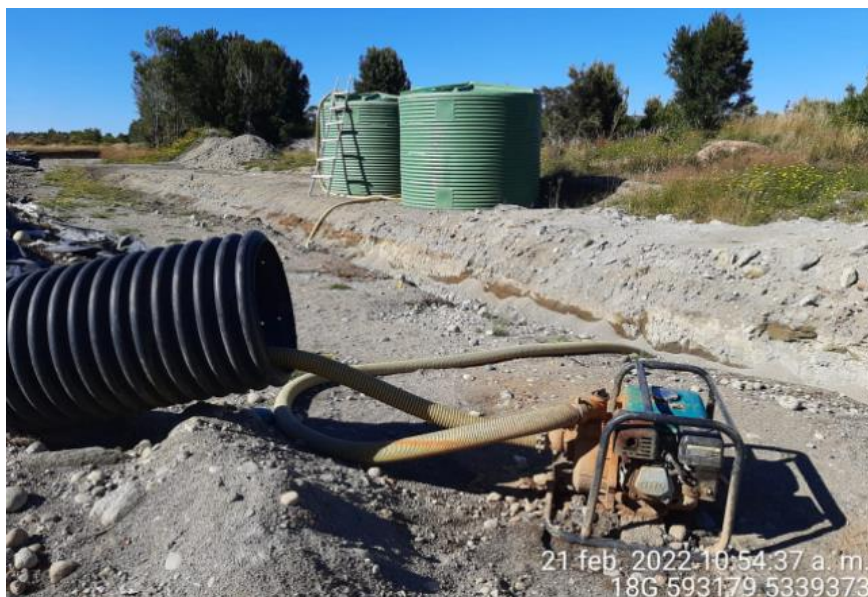
Fotografía N°1: Extracción de Lixiviados desde cámara por personal municipal.
Tomada: Lunes 21 de Febrero del 2022.

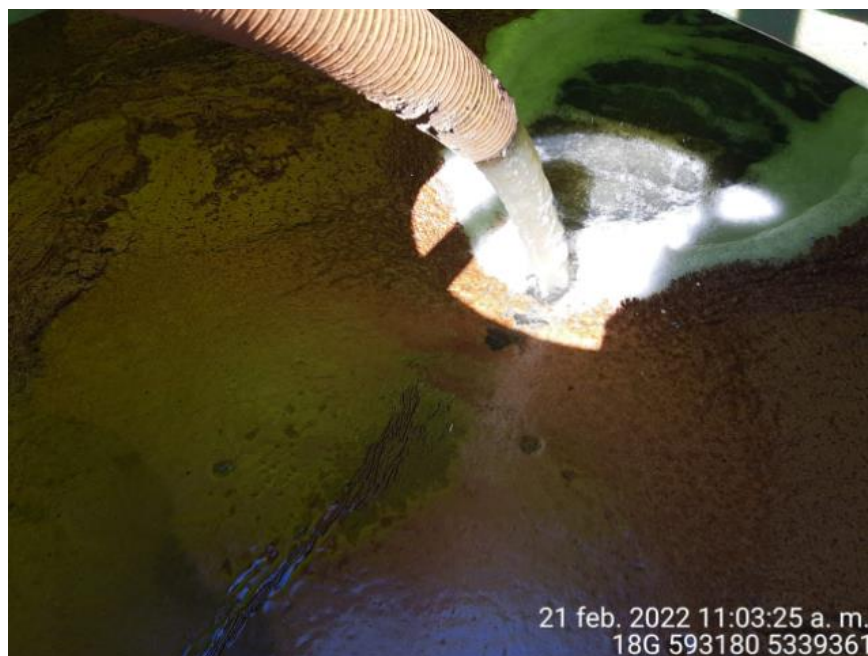
Fotografía N°2: Extracción de Lixiviados a estanque de acumulación.
Tomada: Lunes 21 de Febrero del 2022.

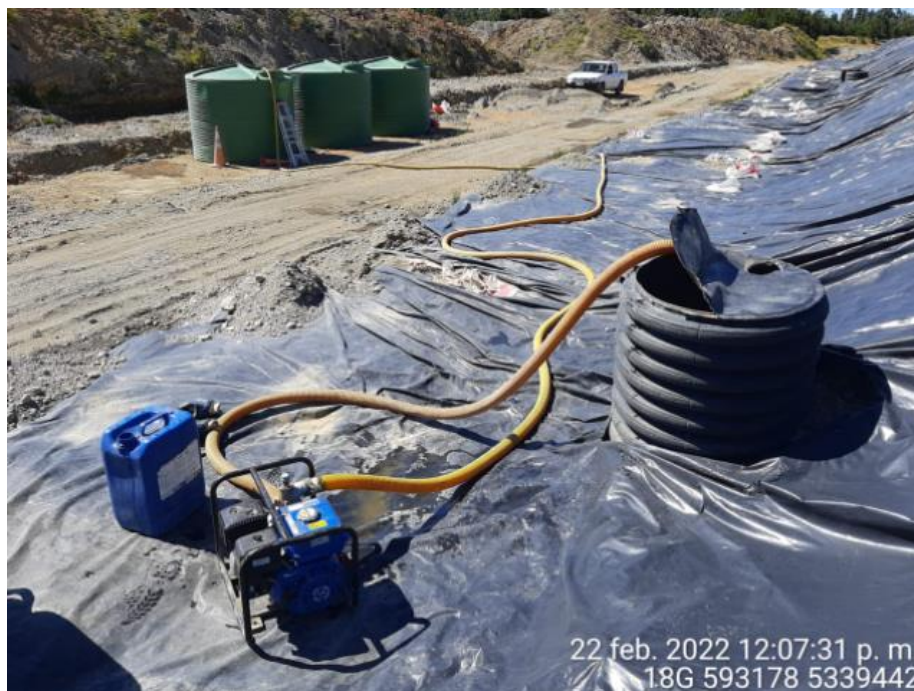
Fotografía N°3: Extracción de Lixiviados desde cámara C12 por personal municipal.
Tomada: Martes 22 de Febrero del 2022.

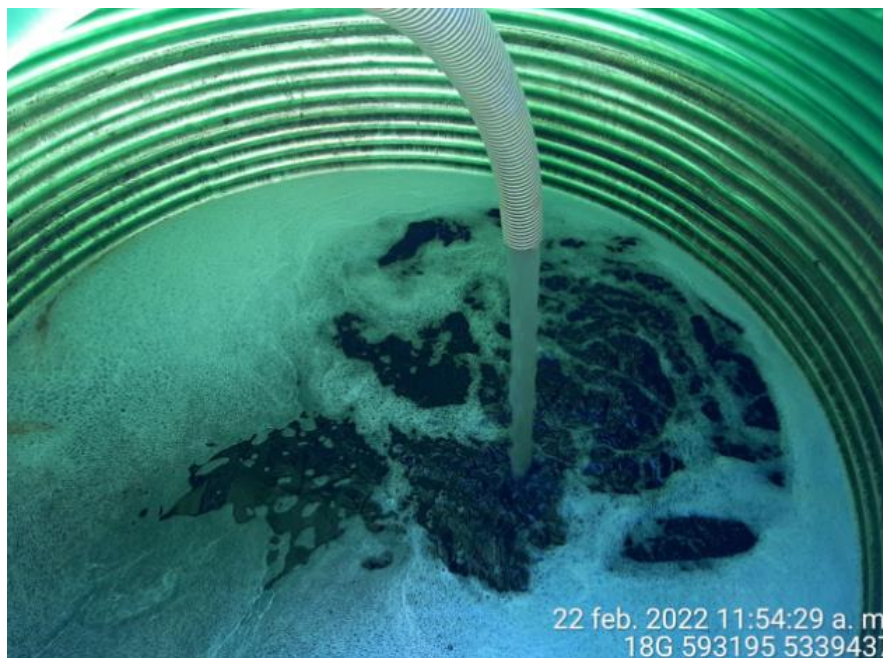
Fotografía N°4: Retiro de Lixiviados a estanque por personal municipal.
Tomada: Martes 22 de Febrero del 2022.

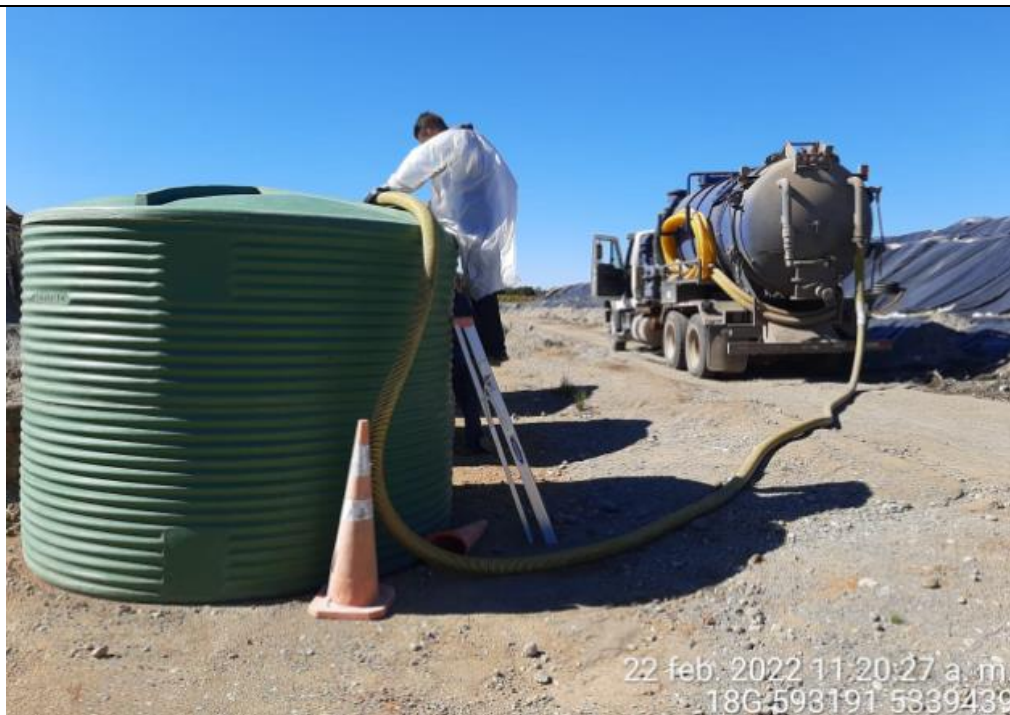
Fotografía N°5: Retiro de Lixiviados por empresa Tresol.
Tomada: Martes 22 de Febrero del 2022.

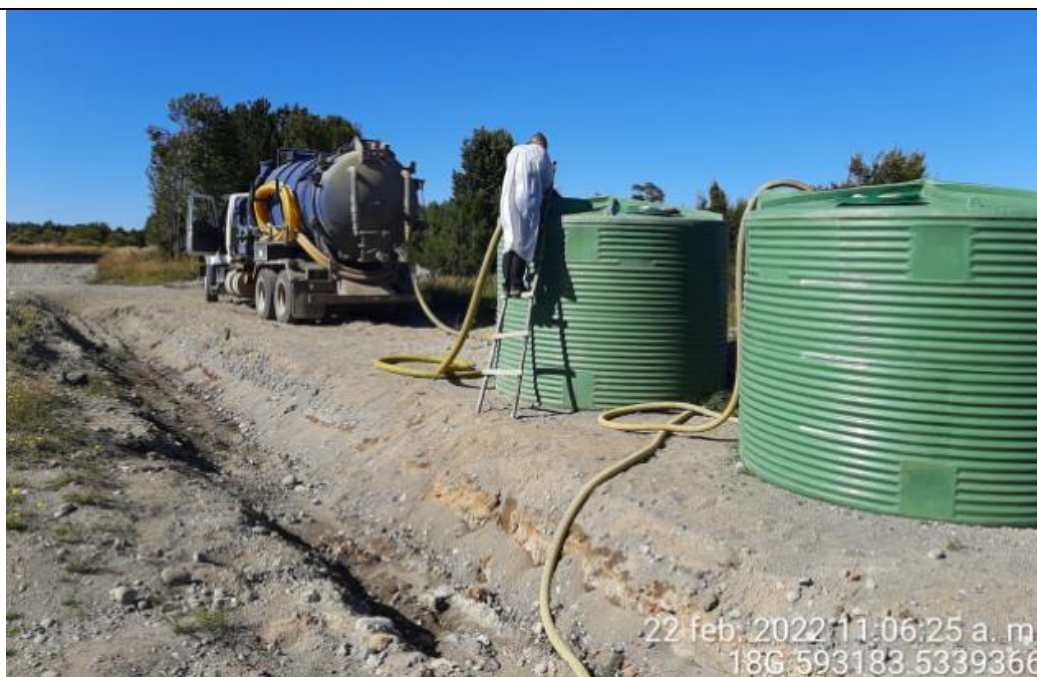
Fotografía N°6: Retiro de Lixiviados por empresa Tresol zona adecuación.
Tomada: Martes 22 de Febrero del 2022.

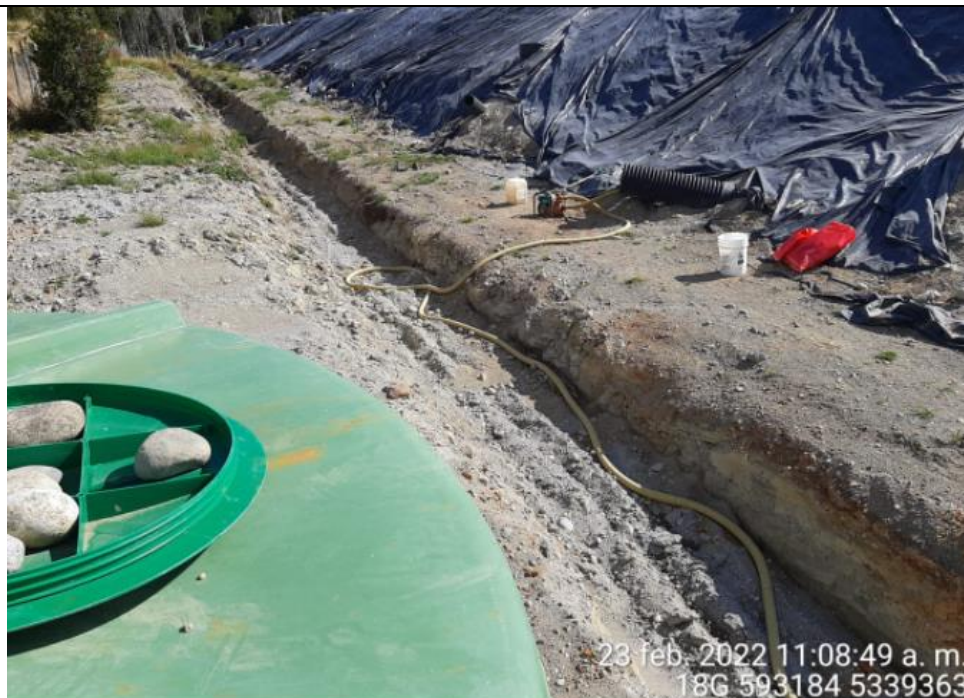
Fotografía N°7: Retiro de Lixiviados desde diagonal D02.
Tomada: Miércoles 23 de Febrero del 2022.

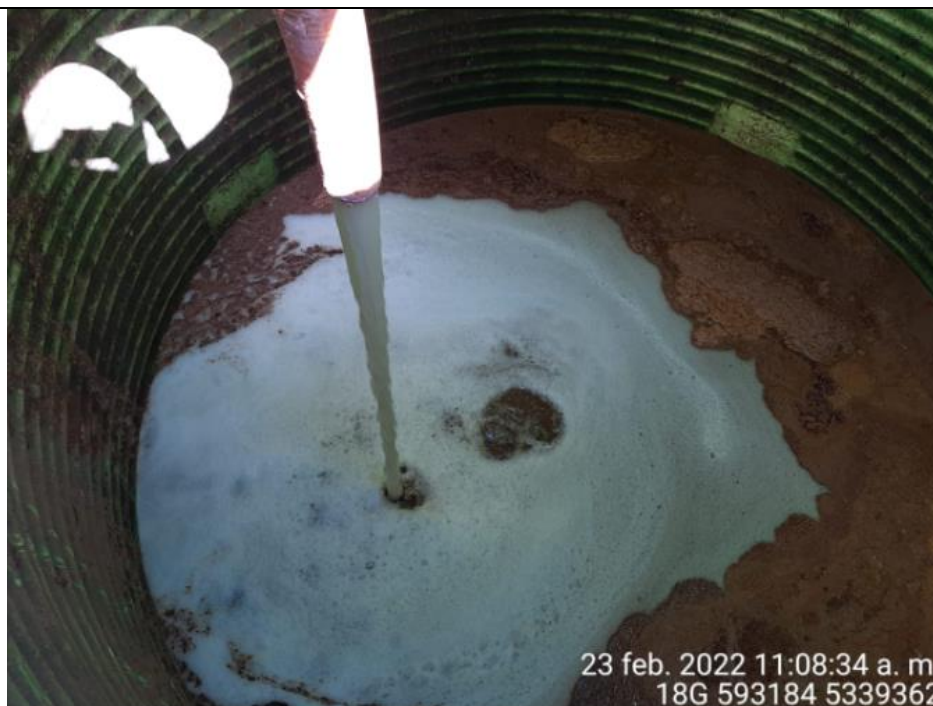
Fotografía N°8: Retiro de Lixiviados a estanque por personal municipal.
Tomada: Miércoles 23 de Febrero del 2022.

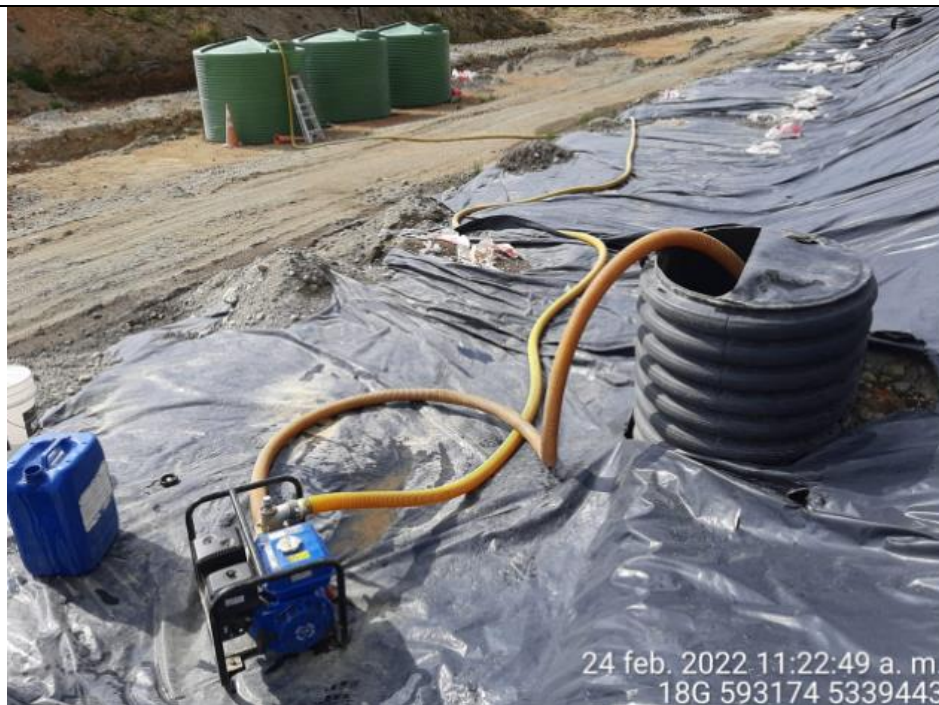
Fotografía N°9: Retiro de Lixiviados desde cámara C12.
Tomada: Jueves 24 de Febrero del 2022

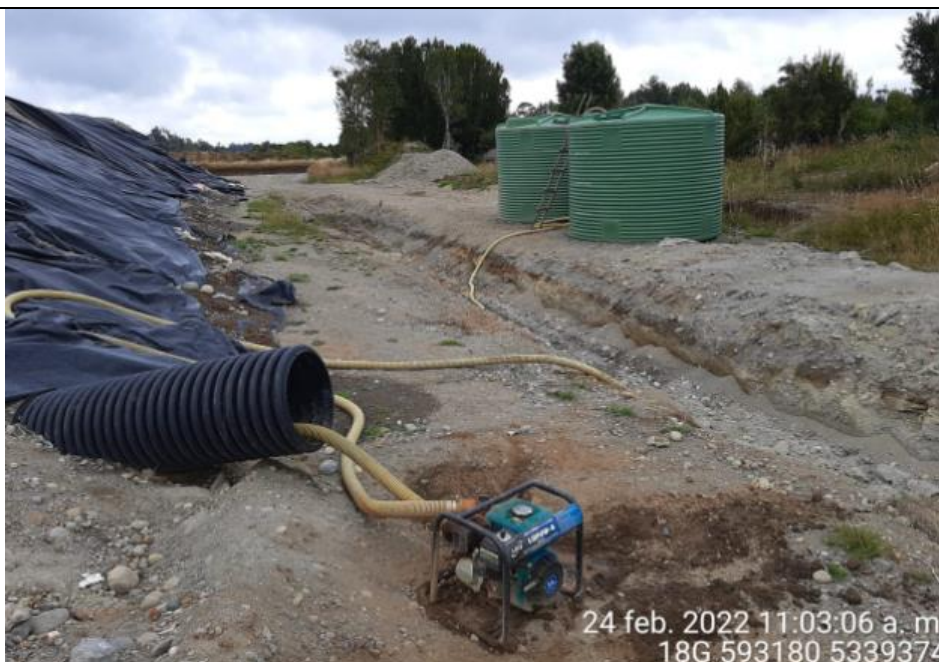
Fotografía N°10: Retiro de Lixiviados desde diagonal D02.
Tomada: Jueves 24 de Febrero del 2022.

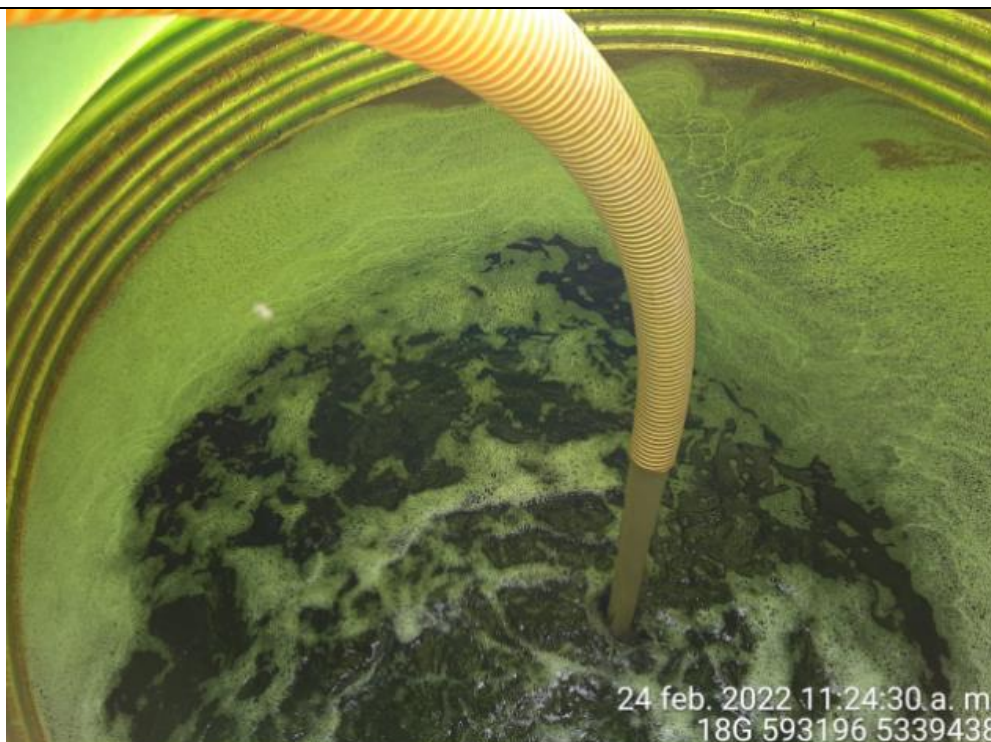
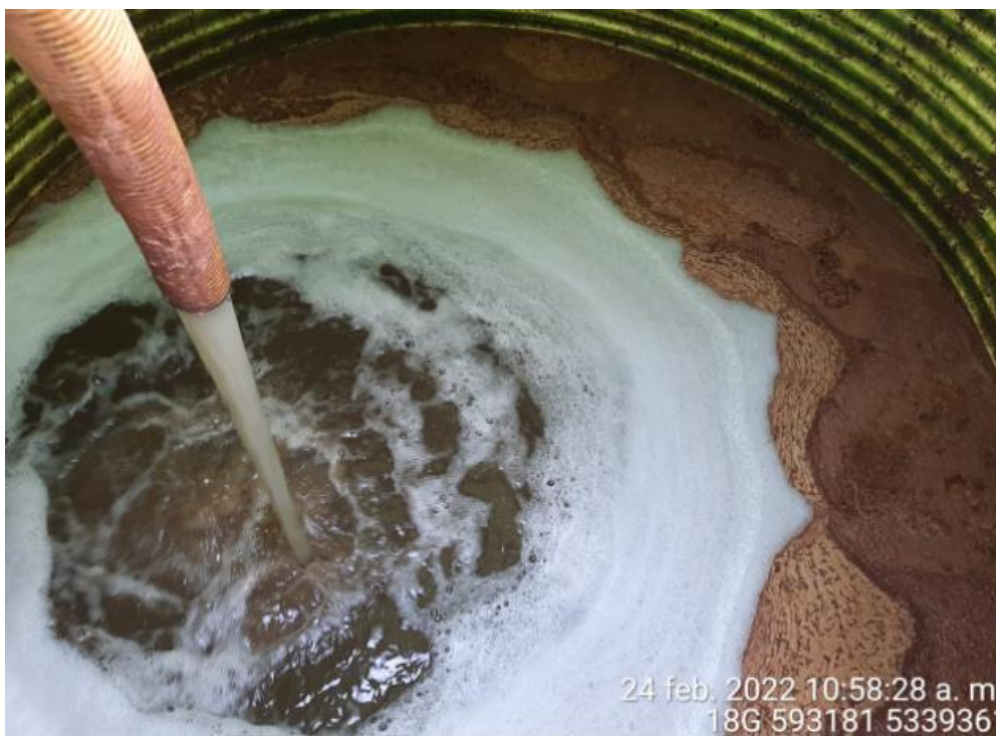
Fotografía N°11: Retiro de Lixiviados a estanque por personal municipal.
Tomada: Jueves 24 de Febrero del 2022.

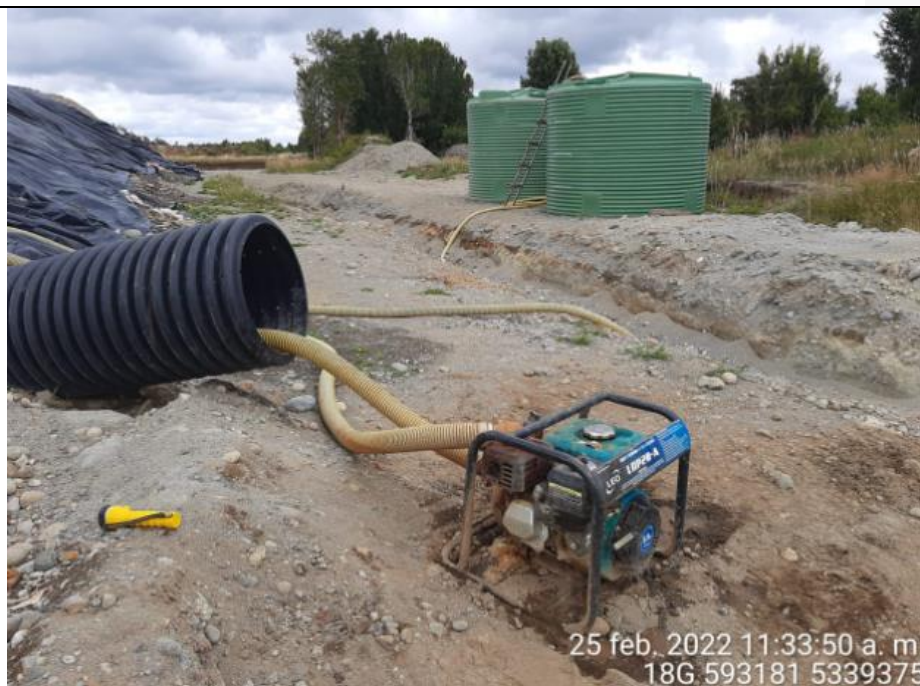
Fotografía N°12: Extracción de Lixiviados desde diagonal D02 por personal municipal.
Tomada: Viernes 25 de Febrero del 2022.

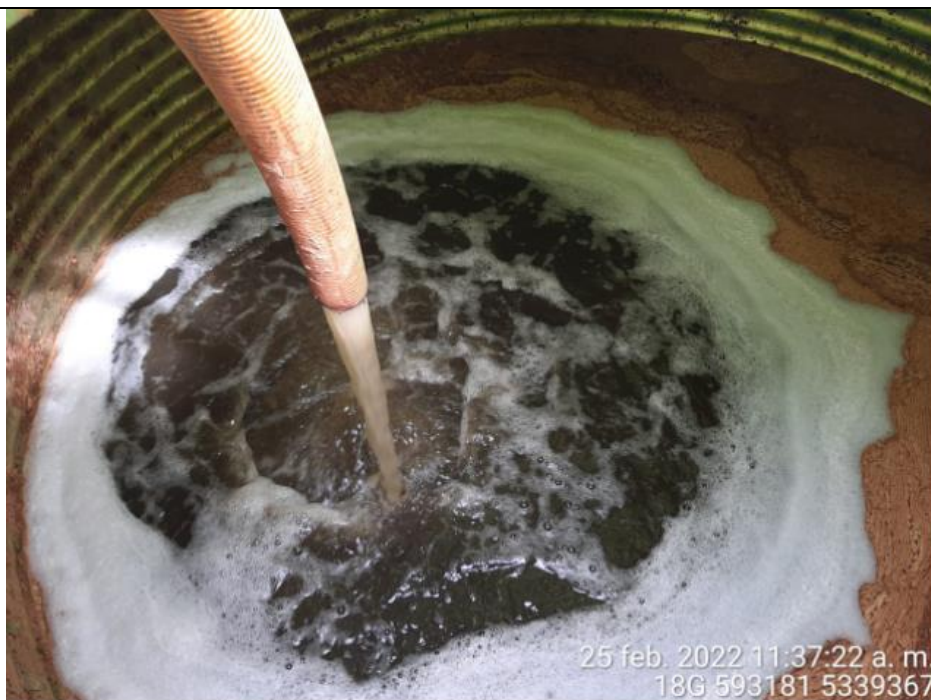
Fotografía N°13: Extracción de Lixiviados por personal municipal.
Tomada: Viernes 25 de Febrero del 2022.

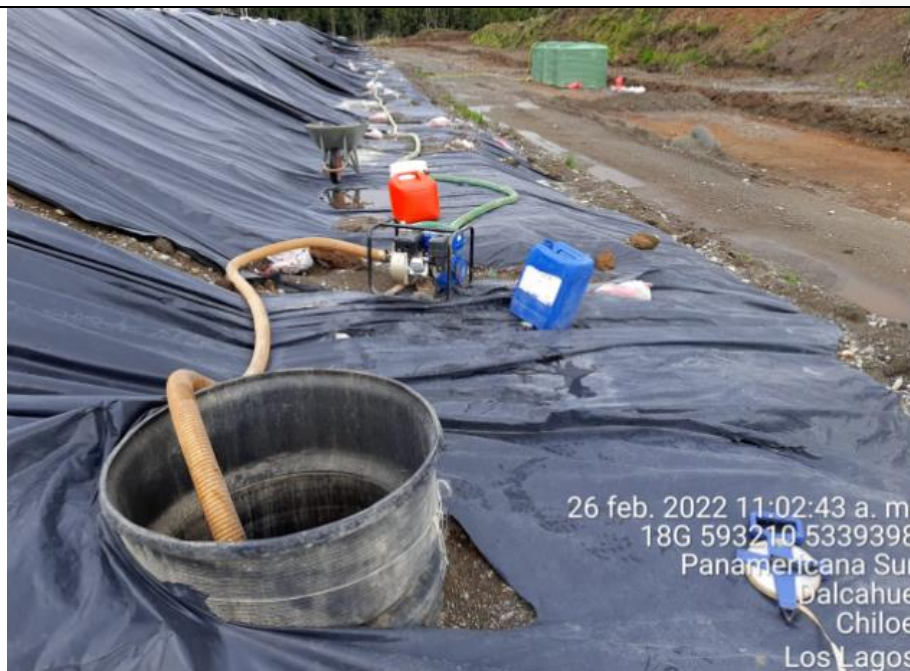
Fotografía N°14: Extracción de Lixiviados desde cámara C14 por personal municipal.
Tomada: Sábado 26 de Febrero del 2022.

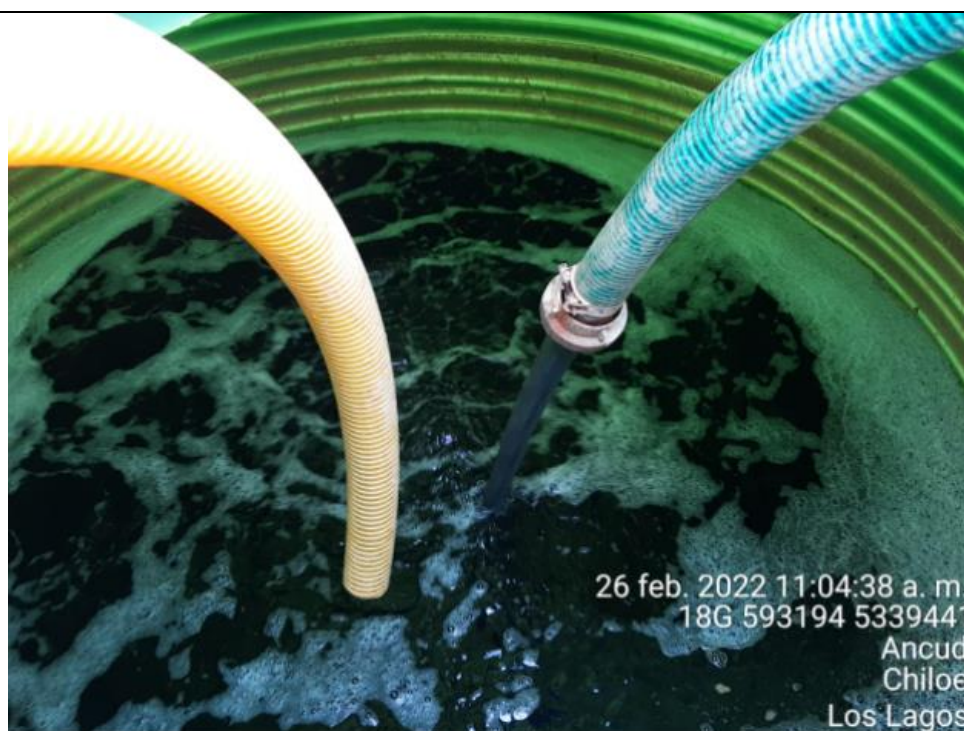
Fotografía N°15: Extracción de Lixiviados por personal municipal.
Tomada: Sábado 26 de Febrero del 2022.

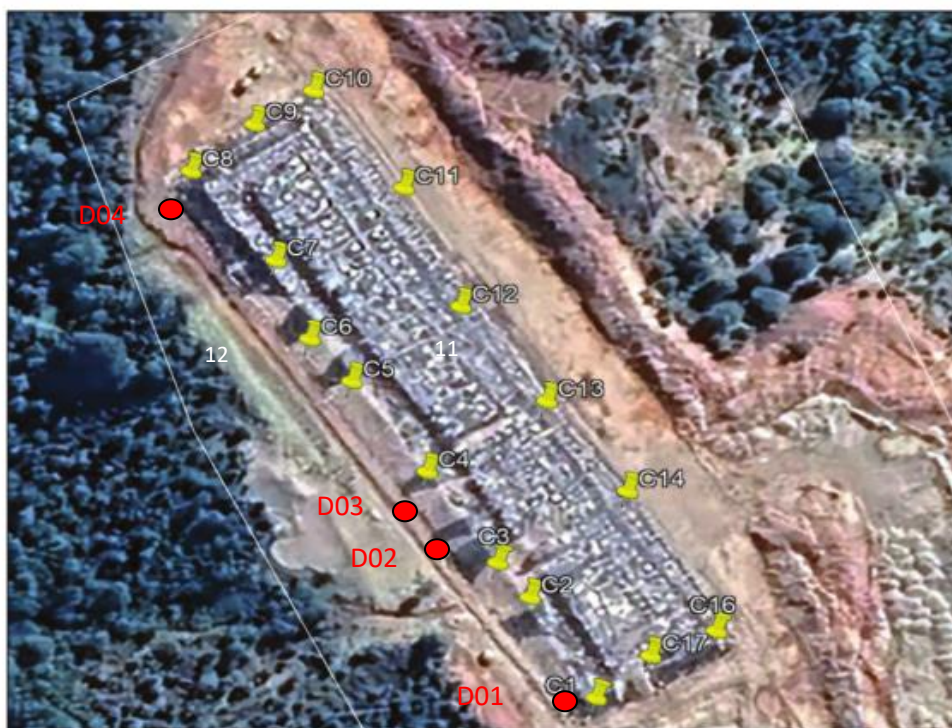
Fotografía N°16: Zanja Sanitaria N°1- Parte Norte.
Imagen Aérea I. Municipalidad de Ancud.

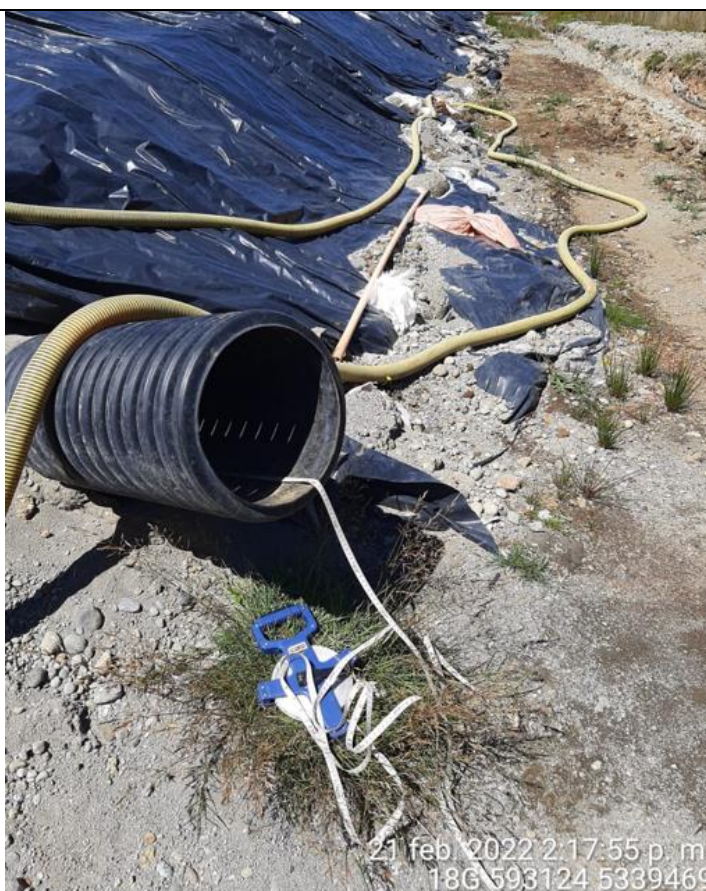
Fotografía N°17: Medición de Niveles de cámaras por Personal Municipal.
Tomada: 21 de Febrero del 2022.

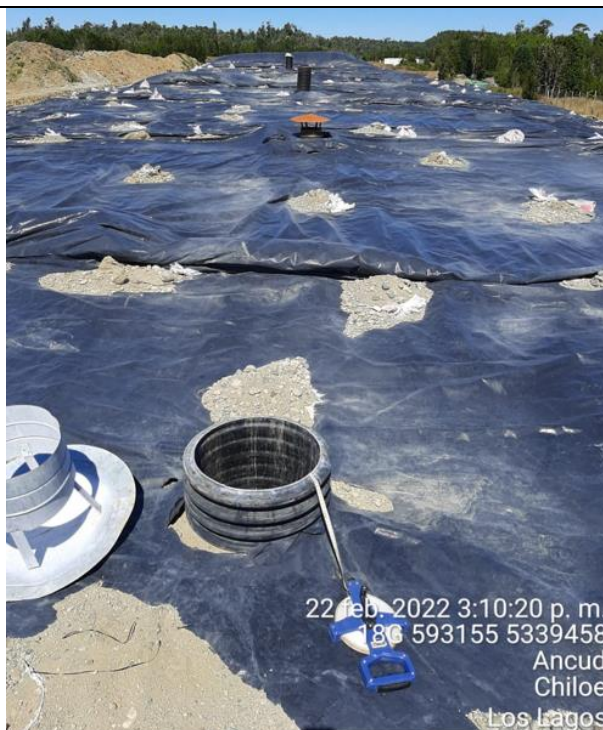
Fotografía N°18: Medición de Niveles de cámaras por Personal Municipal.
Tomada: 22 de Febrero del 2022.

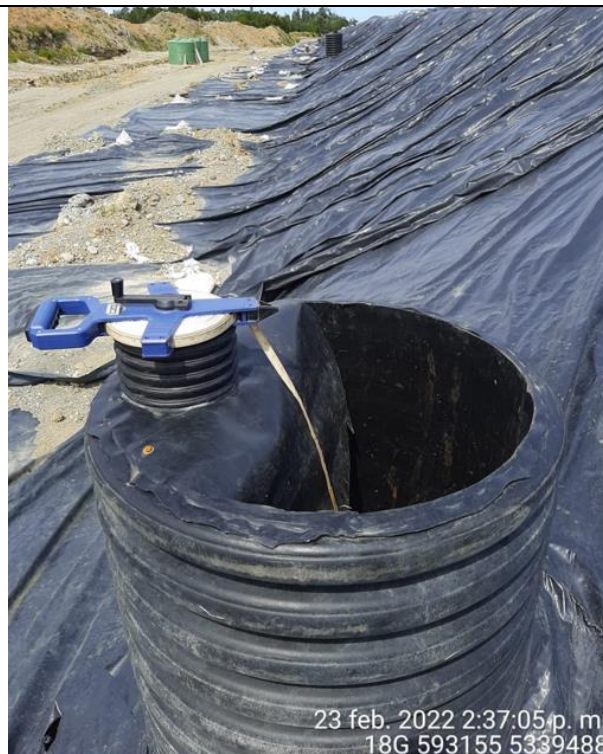
Fotografía N°19: Medición de Niveles de cámaras por Personal Municipal.
Tomada: 23 de Febrero del 2022.

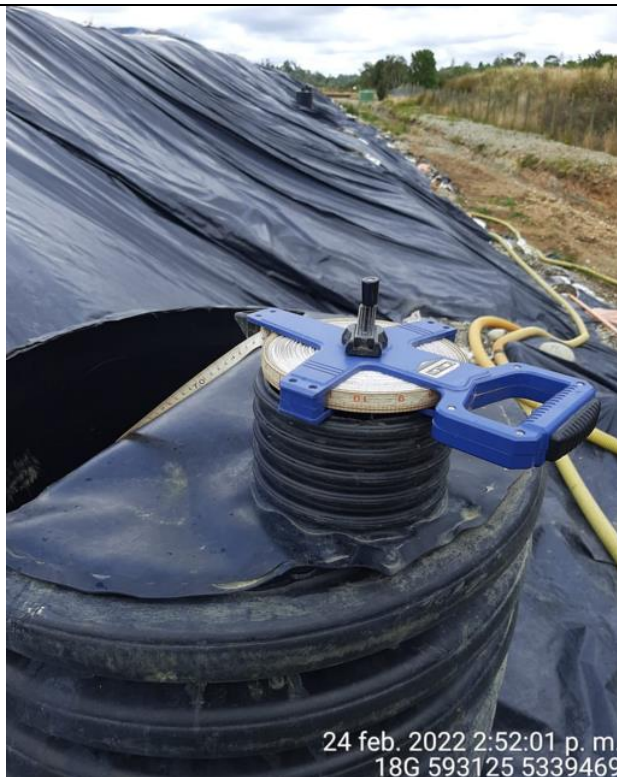
Fotografía N°20: Medición de Niveles de cámaras por Personal Municipal.
Tomada: 24 de Febrero del 2022.

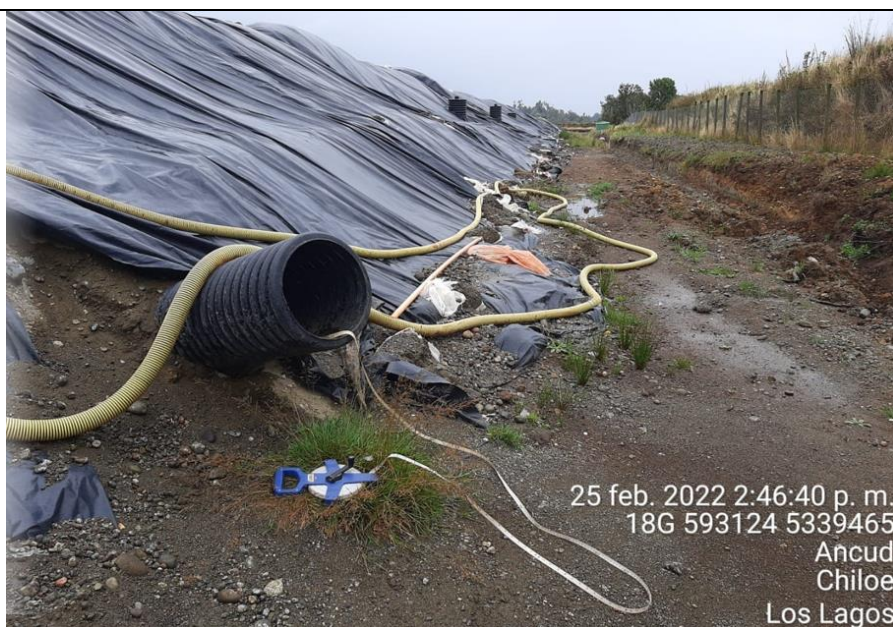
Fotografía N°21: Medición de Niveles de cámaras por Personal Municipal.
Tomada: 25 de Febrero del 2022.

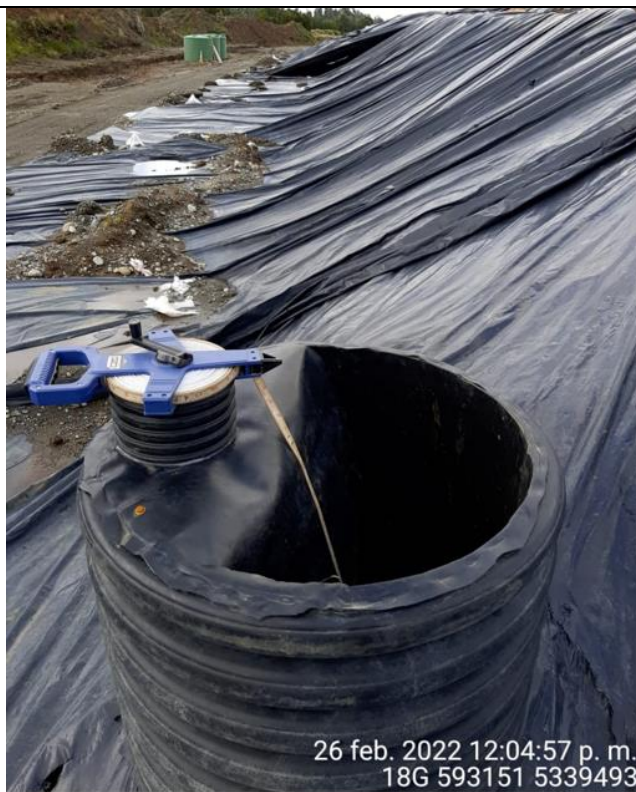
Fotografía N°22: Medición de Niveles de cámaras por Personal Municipal.
Tomada: 26 de Febrero del 2022.

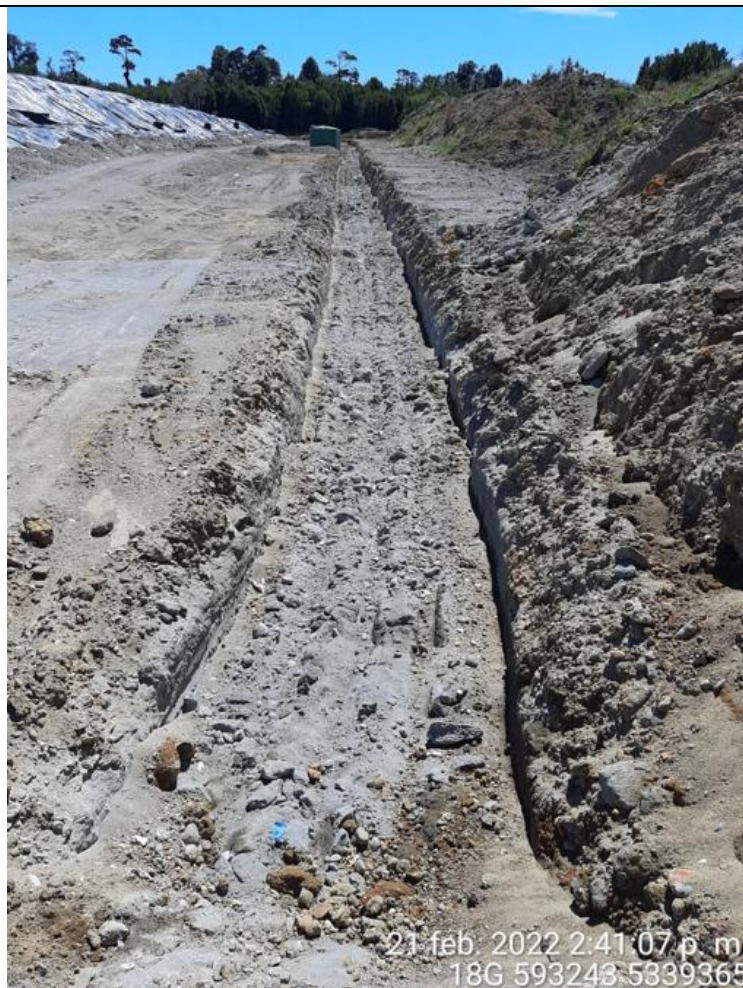
Fotografía N°23: Estado canales aguas lluvias

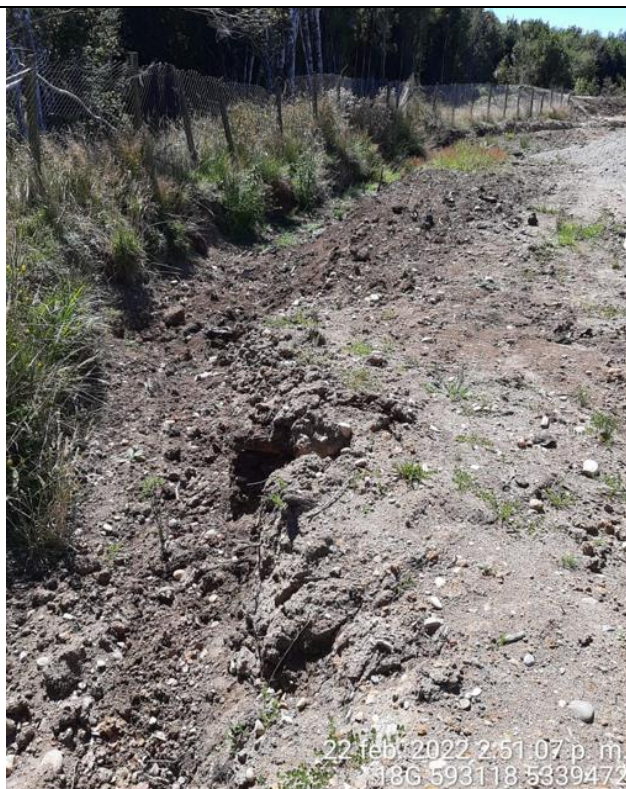
Fotografía N°24: Estado canales aguas lluvias

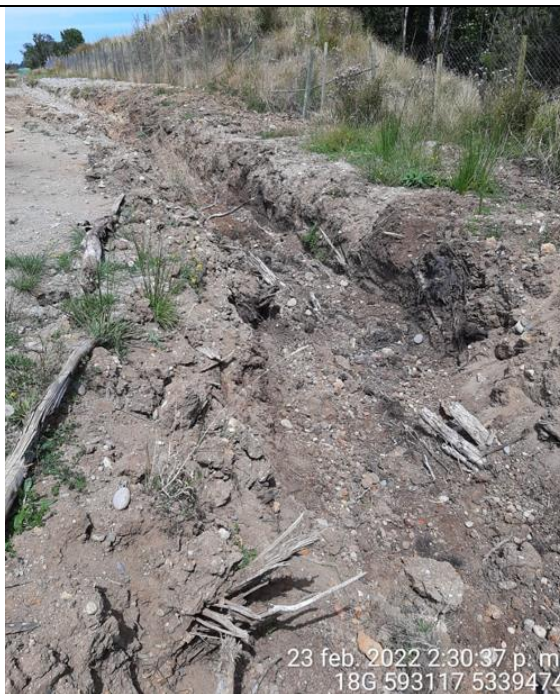
Fotografía N°25: Estado canales aguas lluvias

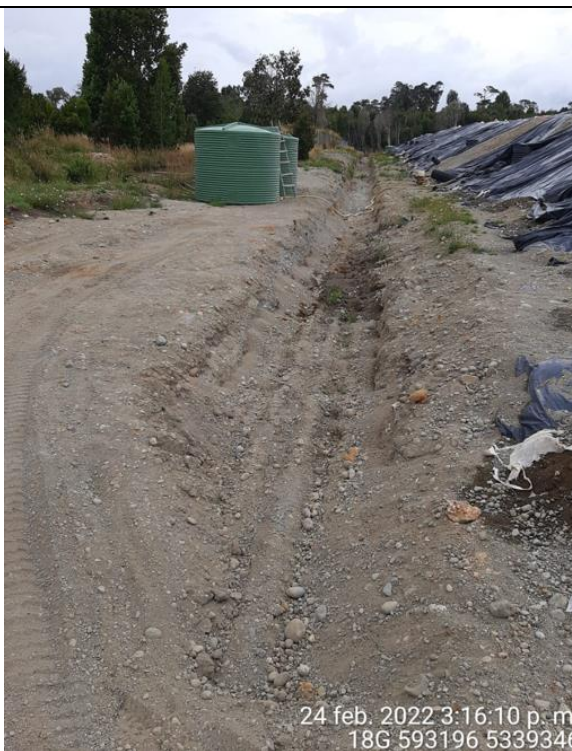
Fotografía N°26: Estado canales aguas lluvias

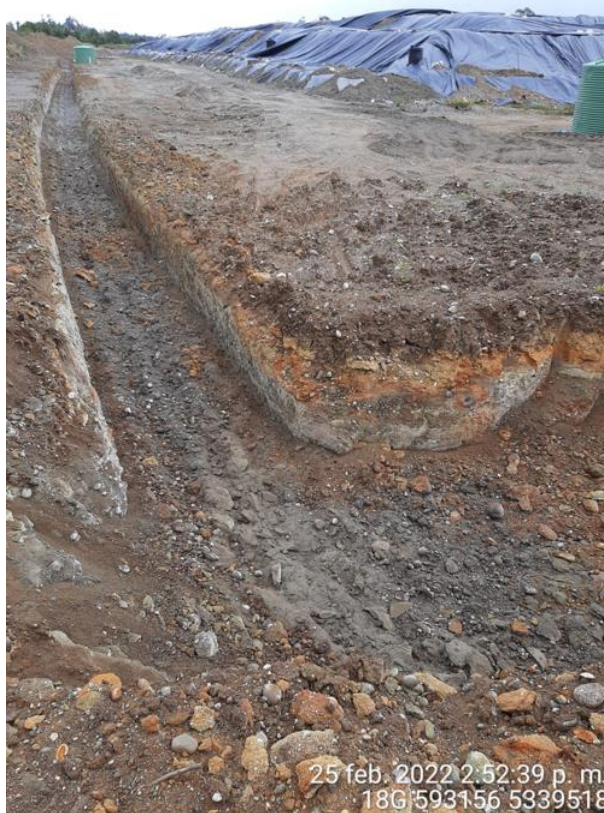
Fotografía N°27: Estado canales de aguas lluvias

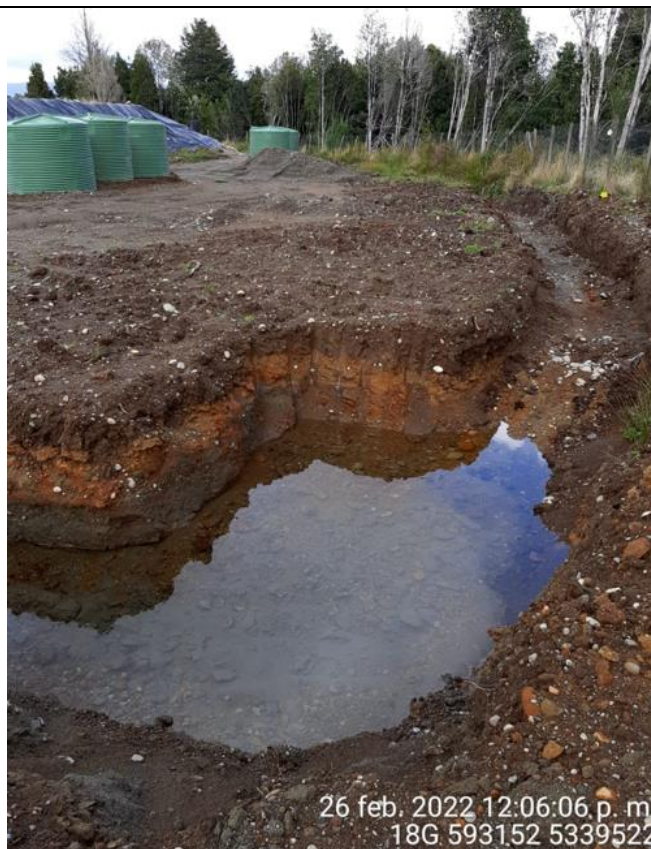
Fotografía N°28: Estado canales de aguas lluvias

Los trabajos realizados en marco de dar cumplimiento al punto 3 de las medidas provisionales indicadas, se realizan en marco de proyecto hidraulico presentado en su momento a la SMA. Y Como se puede observar los canales se encuentran limpios y como se aprecia en la ultima fotografia en el pozo acumulan las lluvias provenientes de los canales perimetrales del lado este y oeste de la zanja.
